TUTKIMUSRAPORTTI

Kiinteistö Oy Domus Arctopolis
Liisankatu 20
28100 Pori

21.12-29.12.2023

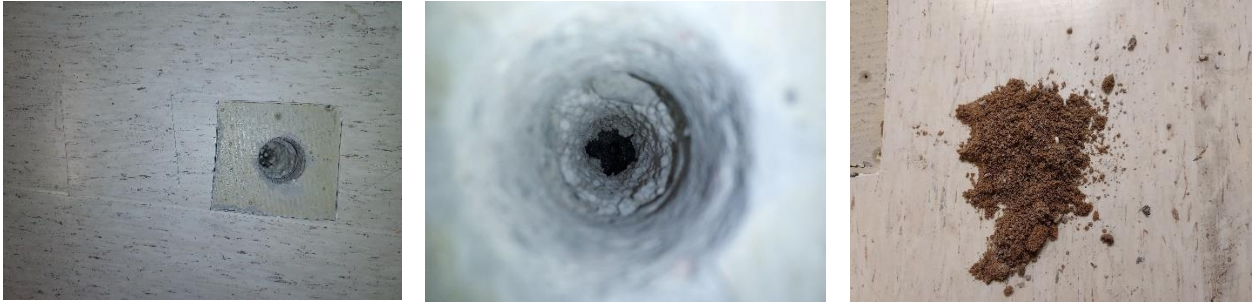
T1 ja T2: lattiarakenne 2-laattainen eps-eristeellä, pohjalaatta pietetty, täyttömaa-aines pohjalaatan alapuolella fillerihiekkaa

- Kellarissa alapohjarakenteen selvitystyö rakenteita auki piikkaamalla suositeltavaa 1-laattaisella alueella vanhan osion osalta

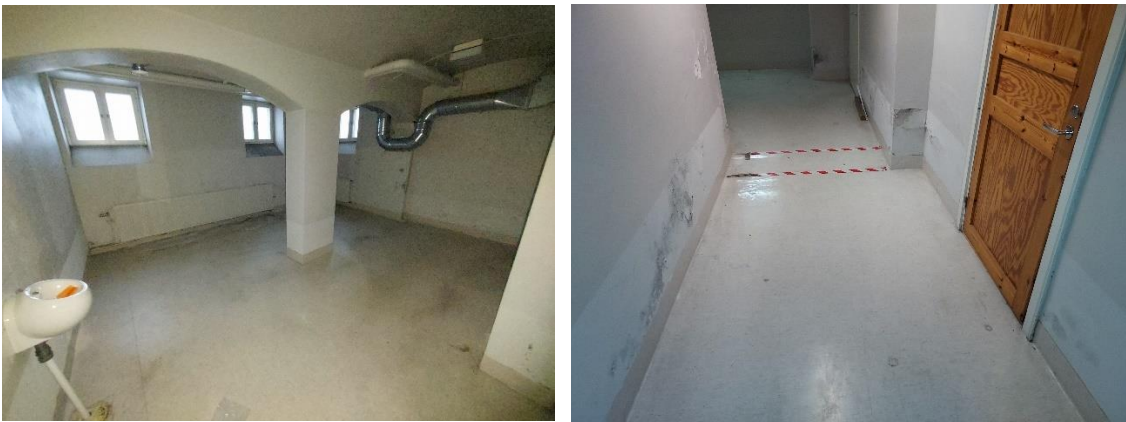
T3 ja T4 kohdalla alapohjan rakenteessa ilmaväli betonilaatan ja täyttöhiekan välissä

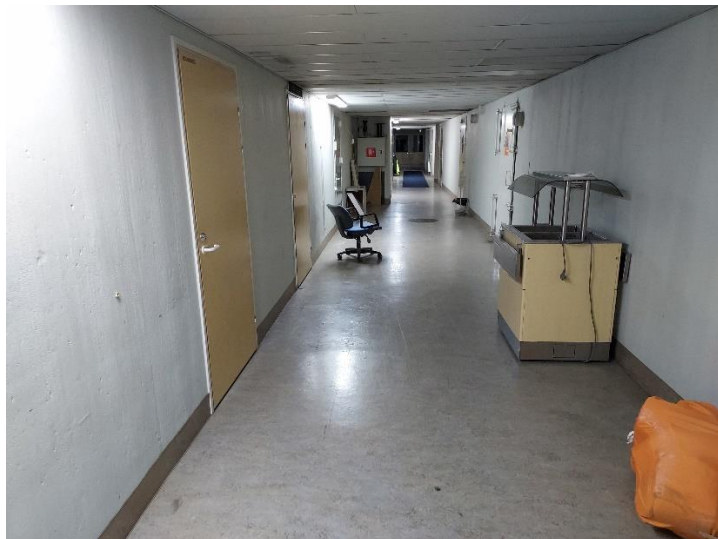
Laajennusosion kellaritilassa lattiarakenne 1-laattainen eps-eristeellä

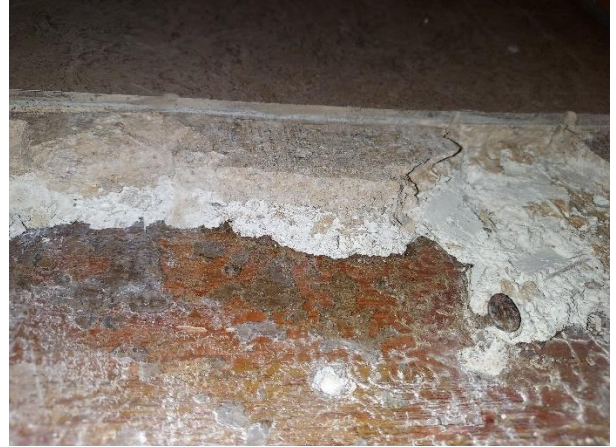
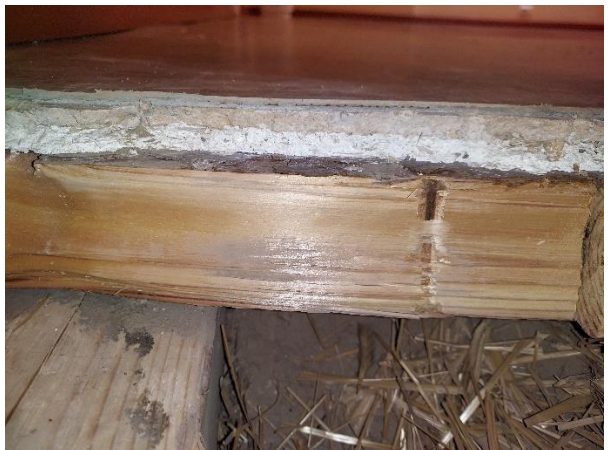
TV5 välipohjan rakenneavaus.
Pintarakenteissa useita eri aine-kerroksia.

TV6, välipohjan rakenneavaus. Välipohja täytetty rakennusjätteillä eristemateriaalin sijasta.

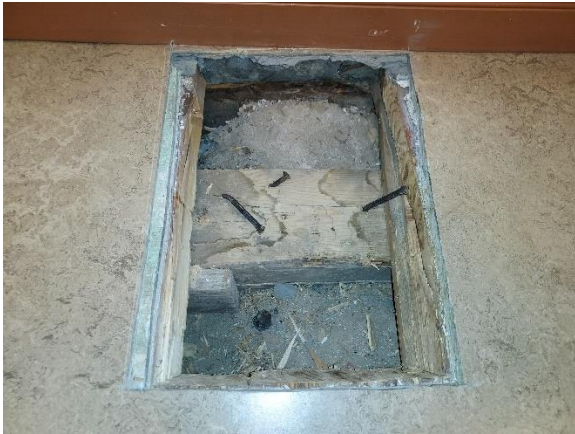
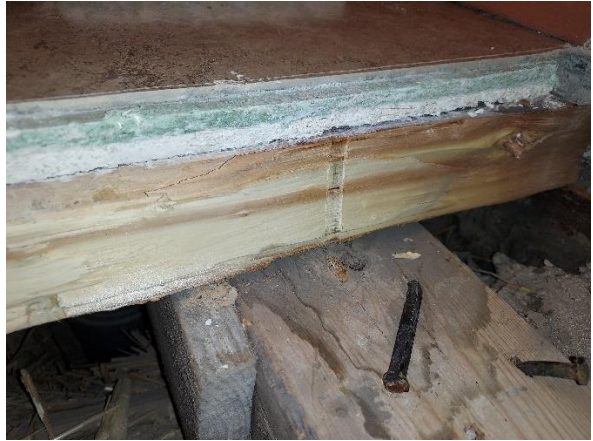
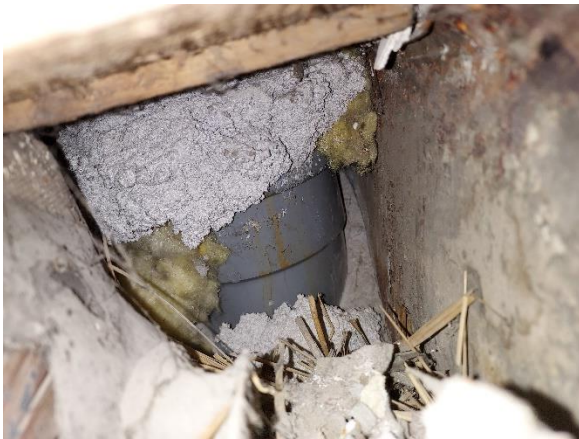
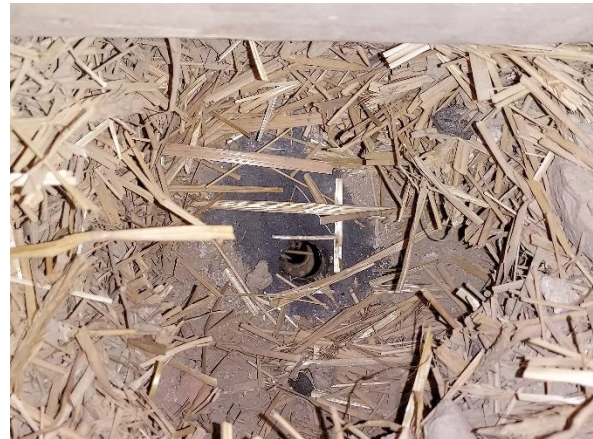
TV2, rakenteessa kuivuneita kosteusjälkiä ja vanha viemäripiste.

Pintarakenteissa värillisiä aine-kerroksia.

TV1 ja TV2 3.kerroksen alueella sijaitsevat alueilla, joissa havaittiin vanhoja kosteusvaurioita.

- Koska välipohjarakenteissa havaittiin vanhoja kosteusvaurioita ja mikrobianalyysien viljelytuloksissa poikkeavuuksia, suositellaan harkitsemaan joko välipohjarakenteiden saneerausta erillisen suunnitelman mukaisesti tai suorittamaan lisätutkimuksia välipohjarakenteiden osalta

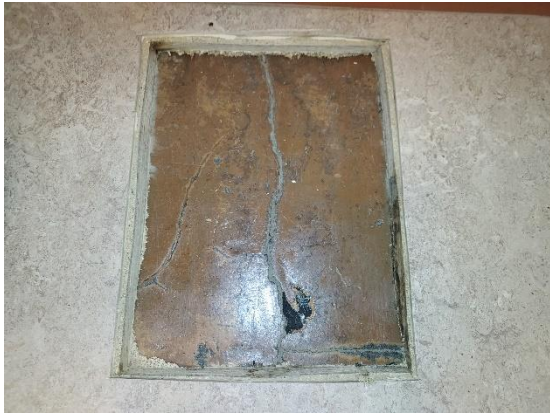
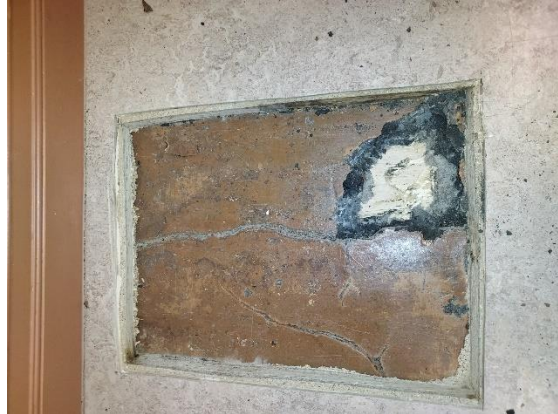
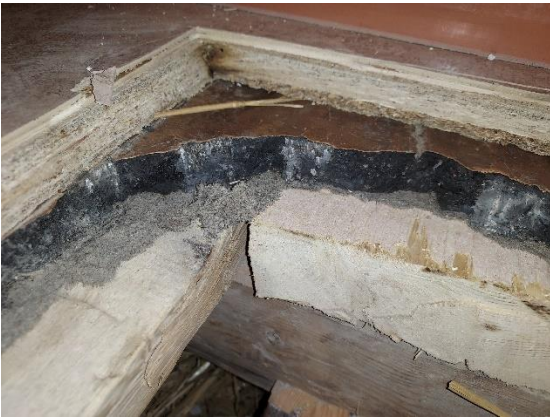
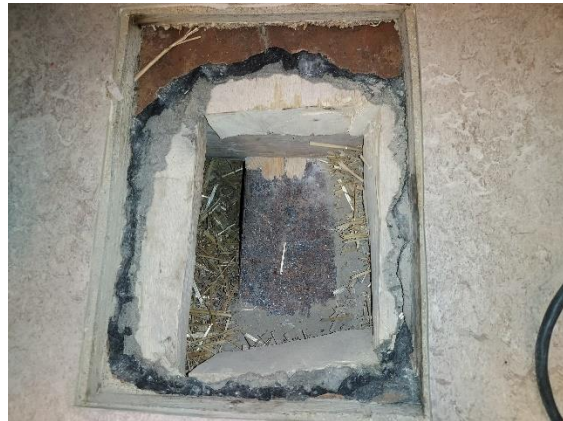
TV3, pintarakenteissa musta aine-kerros, joka tuoksui voimakkaasti kemikalimaiselta.

Eristeenä välipohjassa olki+hiekka.

- 3.kerroksessa havaittu musta massa tuoksui voimakkaasti kemikaalimaiselta. Koostumus ja sisältö aineksen osalta tutkittava
- 3- ja 2.kerroksessa värilliset massakerrostumat saattavat olla magnesiamaassaa, joka tavanomaisesti sisältää asbestia.
- 3.kerroksen seinärakenteissa havaittiin tavanomaisesta poikkeavaa rakennuslevyä.
- Kellarikerroksessa 2-laattaisella osuudella pohjalaatan pinnassa on musta pikisively

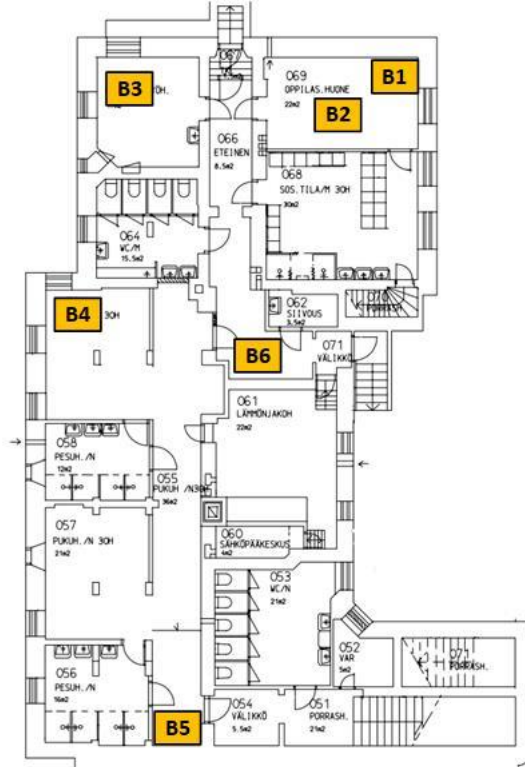
Mittapiste	Syvyys 20 mm	Syvyys 40 mm	Syvyys 40 mm	Tulos
B1	Rh 76% / 18°C	Rh 85% / 18°C	Rh 84% / 18°C	Koholla
B2	Rh 57% / 18°C	Rh 73% / 18°C	Rh 71% / 18°C	Normaali
B3	Rh 87% / 20°C	Rh 95% / 20°C	Rh 94% / 20°C	Märkä
B4	Rh 94% / 20°C	Rh 98% / 20°C	Rh 98% / 20°C	Märkä
B5	Rh 85% / 20°C	Rh 93% / 20°C	Rh 94% / 20°C	Märkä
B6	Rh 85% / 20°C	Rh 93% / 20°C	Rh 92% / 20°C	Märkä

- Kellarin kosteusrasituksen vähentämiseksi ulkopuolinen kosteudenhallintajärjestelmä ja perusmuurien ulkopuolinen kosteudeneristys päivitettävä erillisen suunnitelman mukaisesti

- Kellarin suhteen laadittava erillinen korjaustapasuunnitelma vaurioiden poistamiseksi ja vaurioiden uusiutumisen ehkäisemiseksi

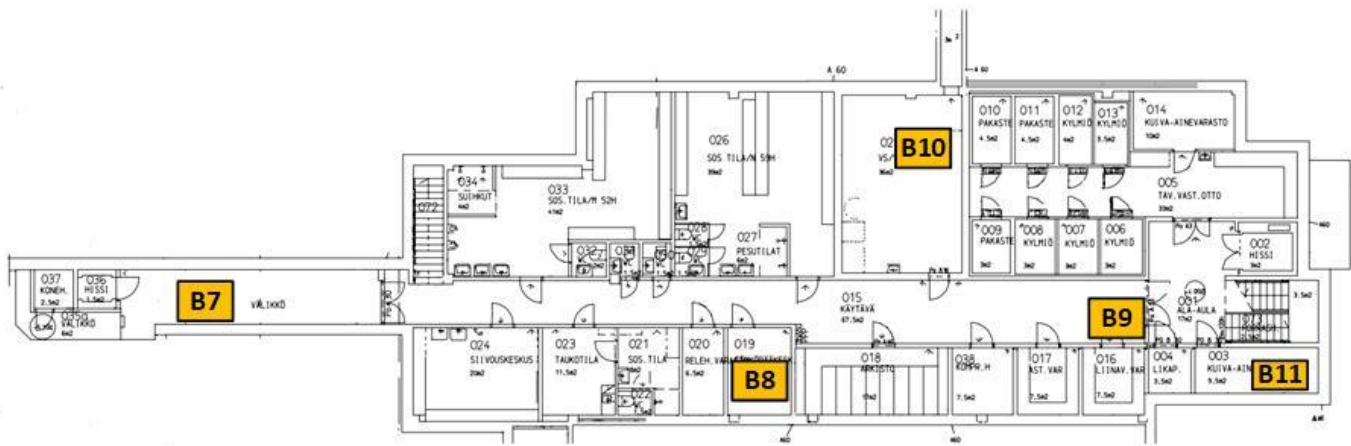
Mittapiste	Syvyys 20 mm	Syvyys 40 mm	Syvyys 40 mm	Tulos
B7	Rh 85% / 16°C	Rh 91% / 16°C	Rh 90% / 16°C	Koholla
B8	Rh 66% / 20°C	Rh 75% / 20°C	Rh 74% / 20°C	Normaali
B9	Rh 81% / 19°C	Rh 88% / 19°C	Rh 90% / 19°C	Koholla
B10	Rh 83% / 16°C	Rh 89% / 16°C	Rh 88% / 16°C	Koholla
B11	Rh 95% / 15°C	Rh 95% / 15°C	Rh 95% / 15°C	Koholla

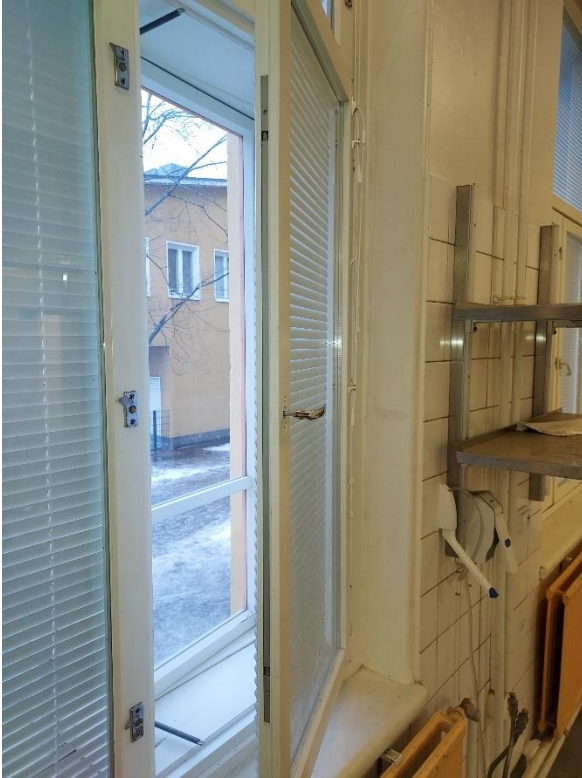
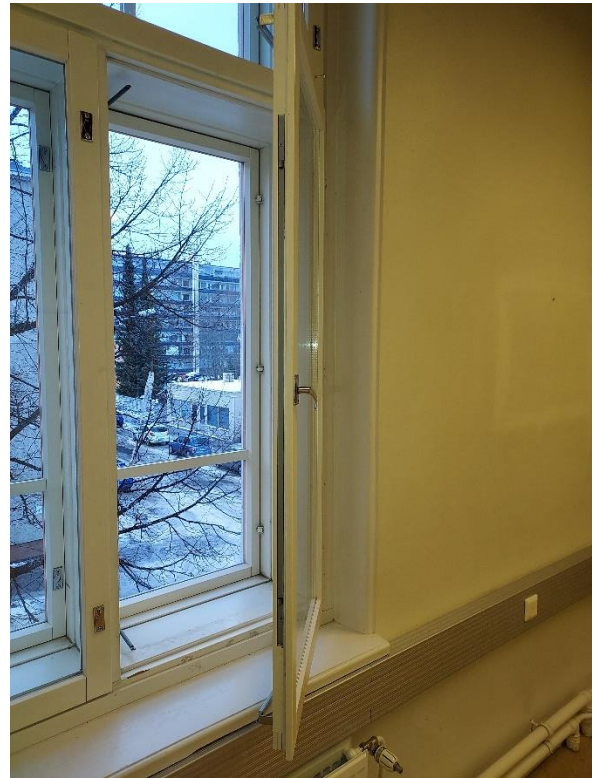
Tuuletusikkunoiden lukitusmekanismeissa suurimmassa osassa ikkunoita mekanismin uusimisen tarve

Ikkunoissa tuuletusikkunoiden lukitusmekanismeissa oli suurimmassa osassa toiminnassa puutteita. Erillisellä avaajalla avattavat ikkunat olivat toimintakunniltaan parempia.

Huoltaminen sisältää vähintään ulko-osien huoltomaalauksen, kaikkien ikkunoiden osalta tuuletusikkunoiden lukitusmekanismien uusimisen sekä ikkunoista pintahelojen uusimisen vaurioituneilta osin. Huomioitava ikkunoiden tekninen käyttöikä tätä vaihtoehtoa harkittaessa.

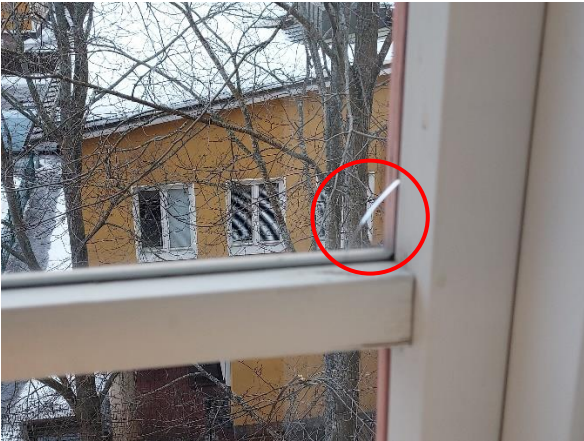
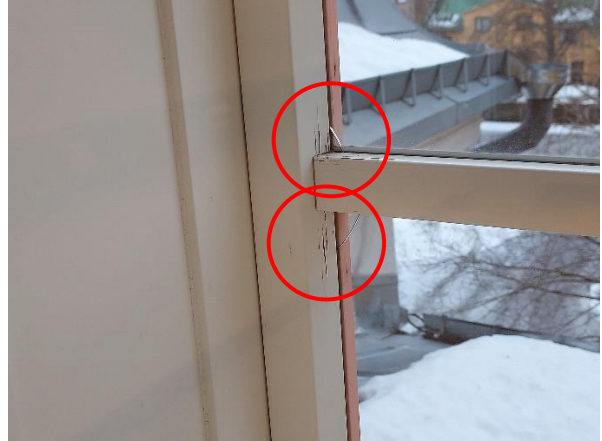
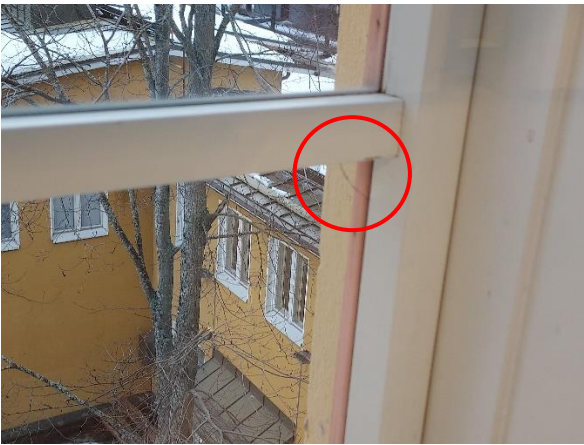
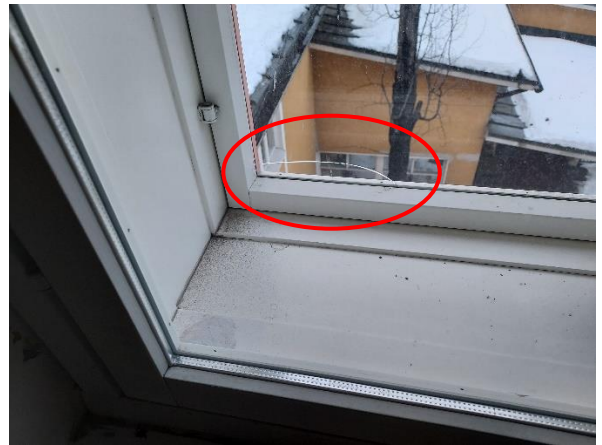
Ulompien ruutujen kulmissa havaittiin useammassa ikkunassa halkeamia

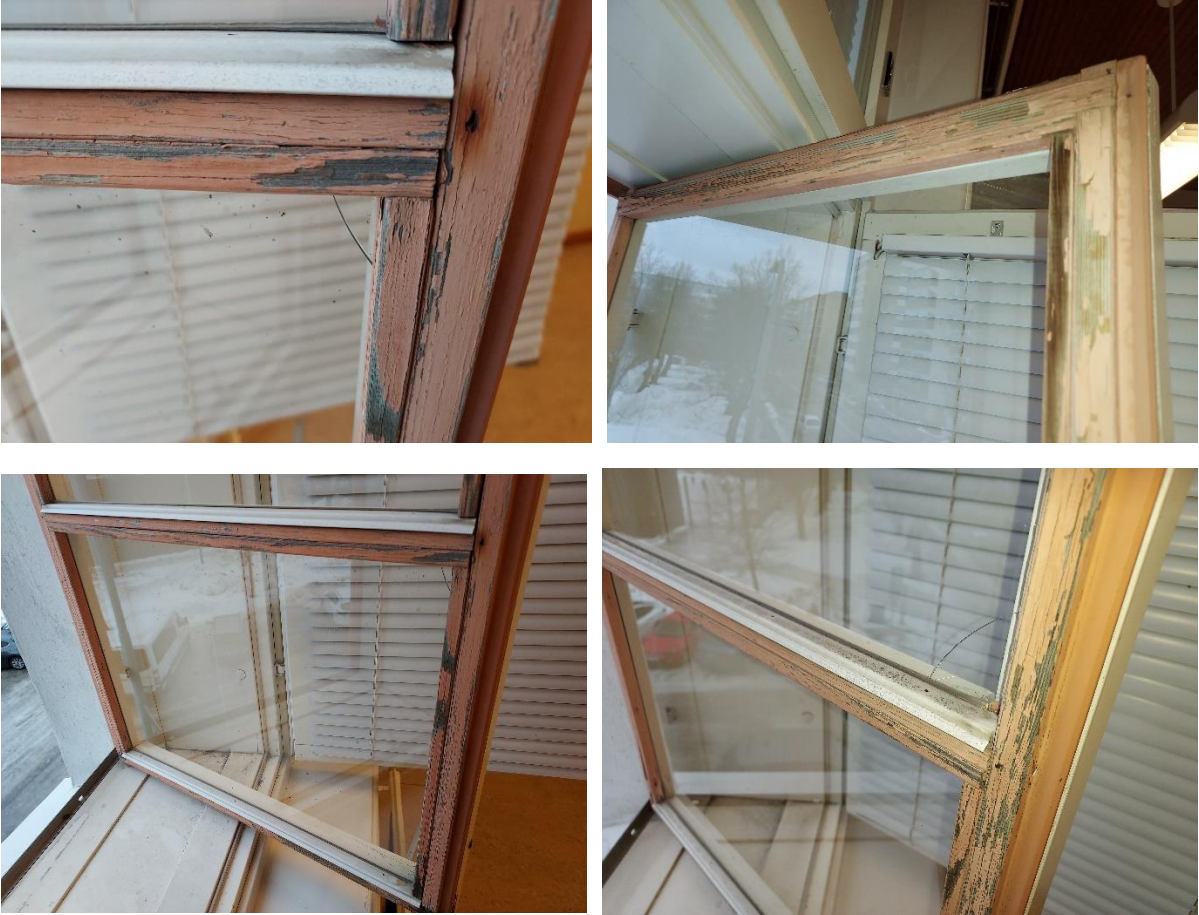
Ikkunoiden ulkopinnat ovat huoltomaalauksen tarpeessa

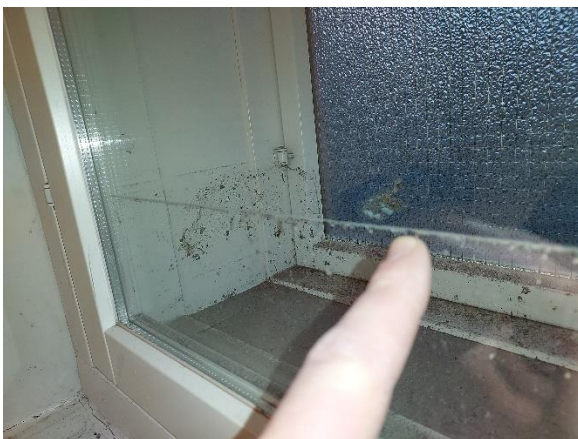
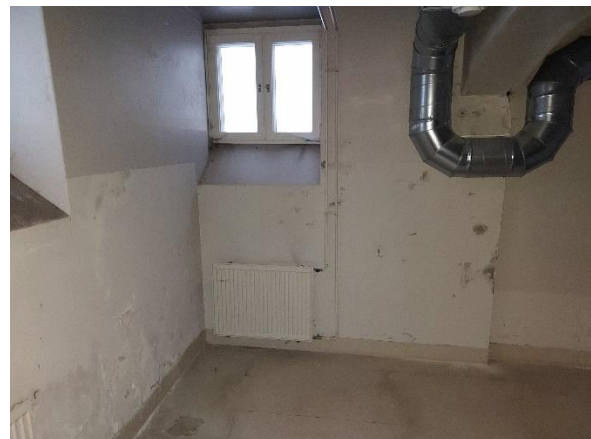
Kellarikerroksessa ikkunat ja ovet altistuvat karmien taustapintojen osalta perusmuureissa esiintyvälle maaperäkosteudella ja karmien yleiskuntoa ei pysty luotettavasti määrittämään ilman paikaltaan irrottamista.

Osa ikkunoista on täyttynyt vedellä kuivuneista kosteusjäljistä päätellen. Nämä ikkunat sijaitsevat syvennyksissä ulkopuoliseen maanpintaan nähden, jolloin syvennykseen kertyvä lumi todennäköisesti sulaessaan rasittaa ikkunoita.

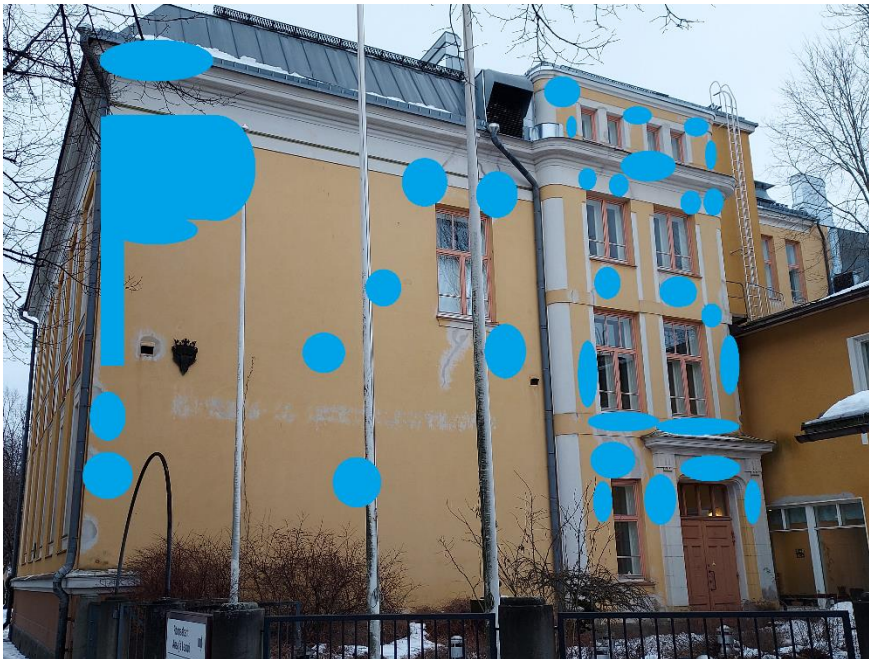
Liisankadun puoleinen sisääntulo.

Vasemmassa yläkulmassa laajempi kopiseva alue, muilta osin kopisevat alueet pieniä.

Räystäillä pidemmälle edenneitä vaurioita.

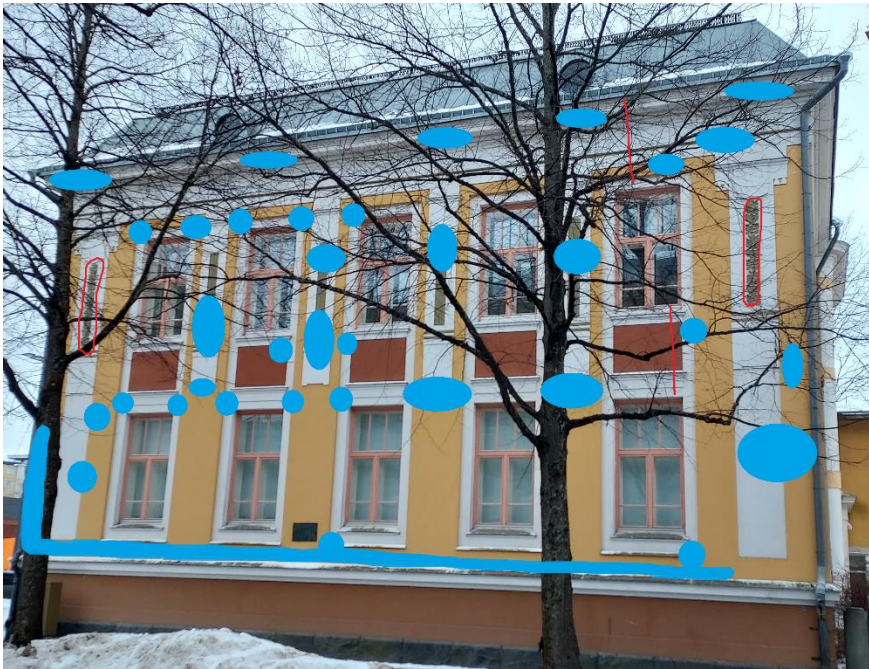
Liisankadun puoleinen pääty. Punaisella merkitty ulkoseinässä havaittu halkeama.
Räystäällä pidemmälle edenneitä vaurioita sadevesien syöksytorvien läheisyydessä.

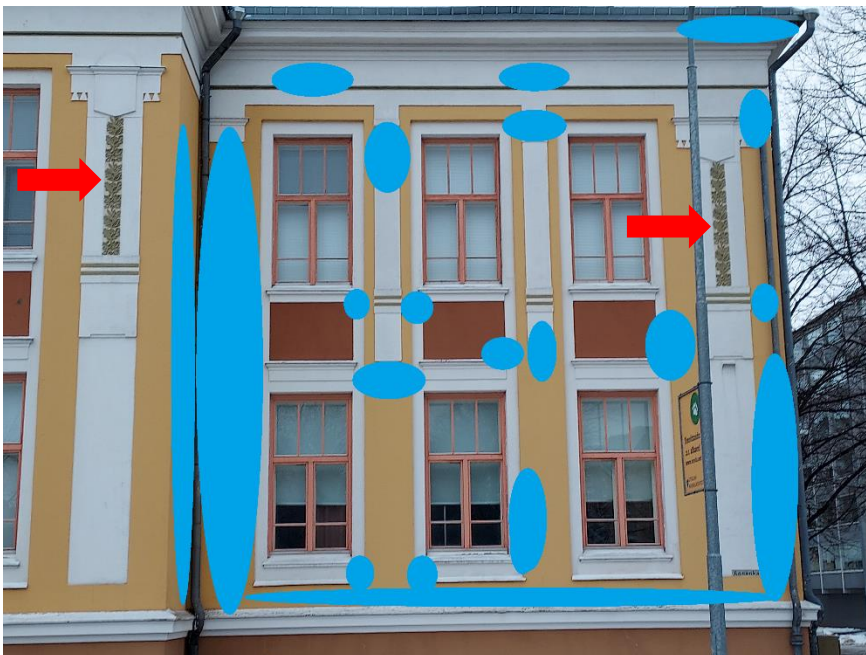
Annankadun puoleinen laita, auditorion kohdalta.

Vasemmassa laidassa olevassa ulokkeessa laajat vauriot ja suuri ala piti kopisevaa ääntä molemmille seinustoille jatkuen, pois päin sadevesien syöksytorvesta.

Pystymalliset koristeet (osoitettu punaisilla nuolilla) 2.kerroksen tasolla pitivät kopisevaa ääntä ja kaikkien koristeiden tartunta alustaansa varmistettava.

Laajemmat vauriot julkisivun rappauksessa sijaitsevat Annankadun puolella auditorion puoleisen ulokkeen seinustalla sadevesirännin kohdalla, jossa kopiseva alue on yhtenäinen usean neliömetrin alalla jatkuen nurkkauksesta molemmille seinille ja 2.kerroksen korkeuteen asti.

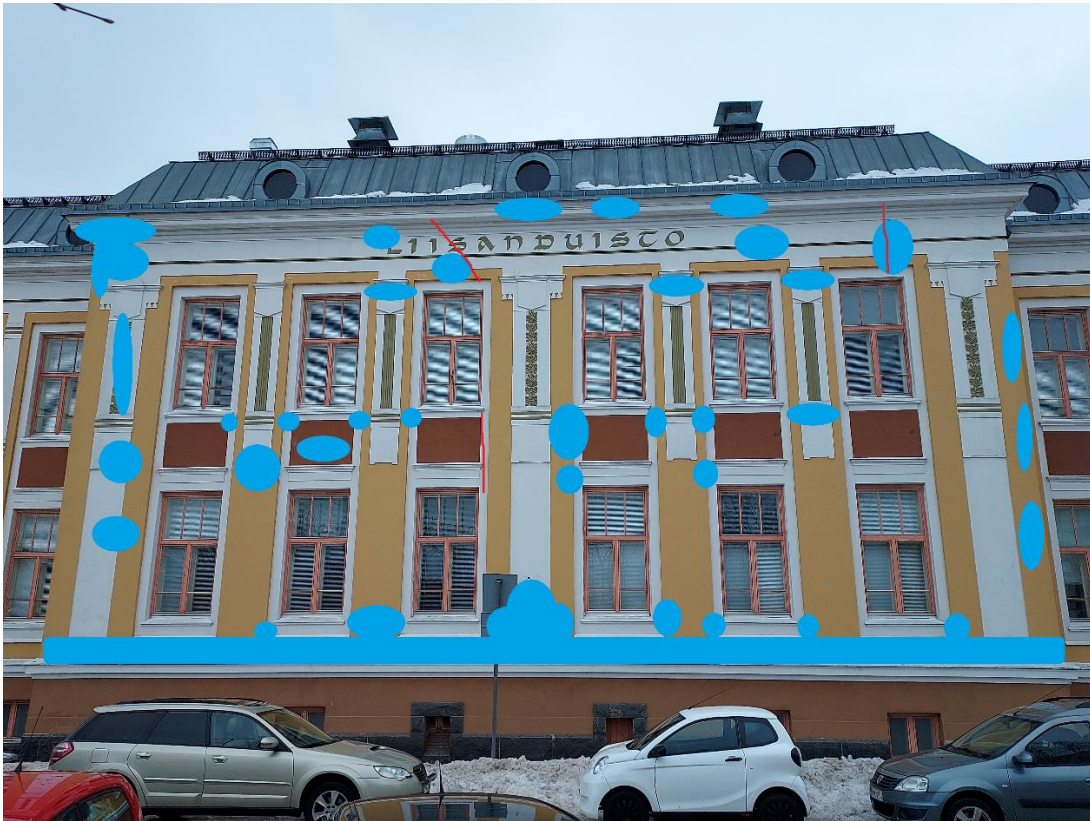
Annankadun puoleinen laita, keski-osa. Seinällä 2 halkeamaa, osoitettu punaisella viivalla.

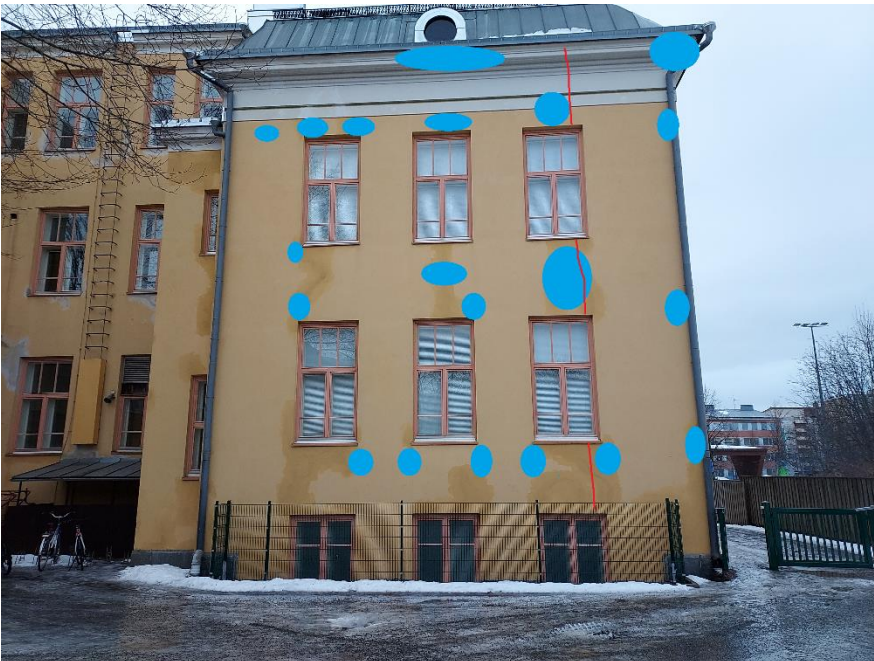
Sisäpihan seinusta, punaisella viivalla osoitettu seinässä havaittu halkeama.

Räystäällä pidemmälle edenneitä vaurioita.

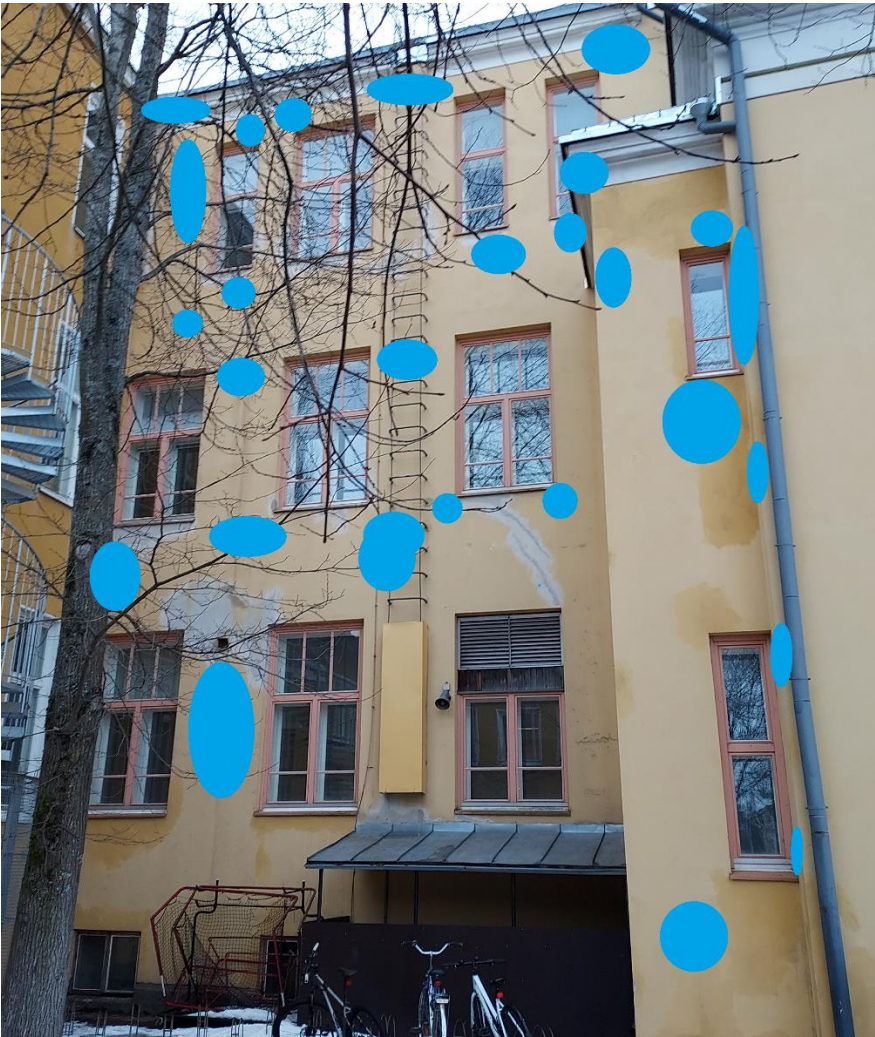
Sisäpihan seinusta, kopisevaa ääntä pitäneet alueet.

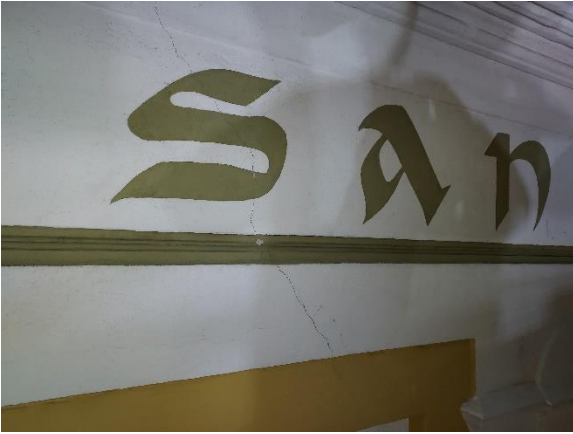
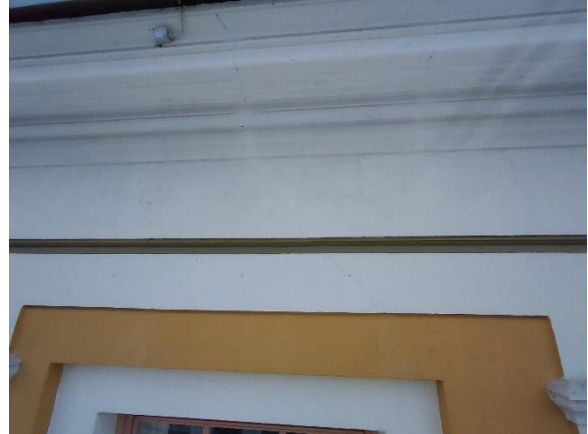
Julkisivuissa havaittuja halkeamia, yleiskuvia

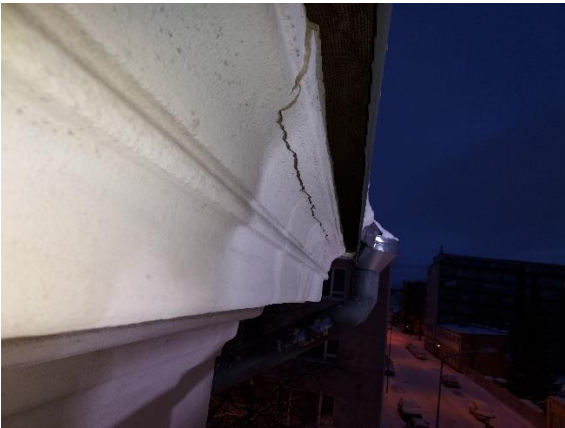
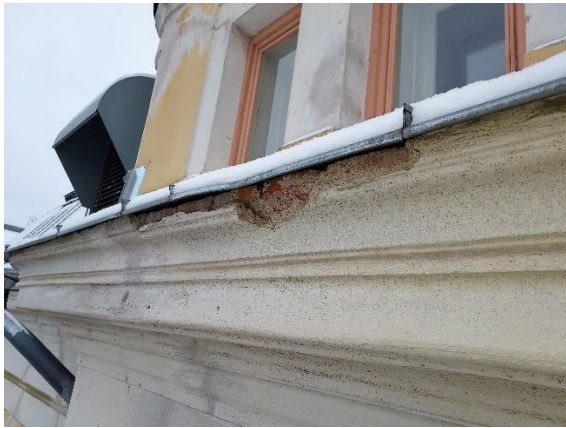
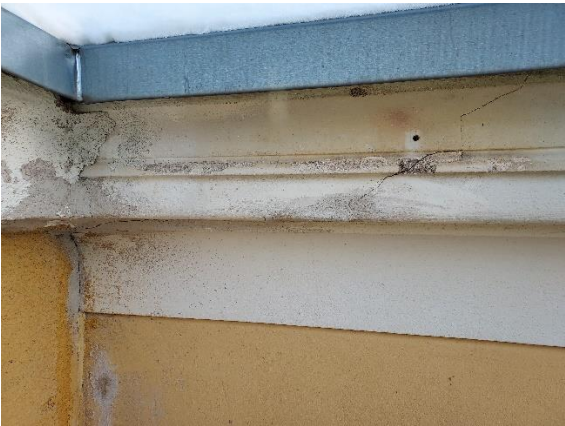
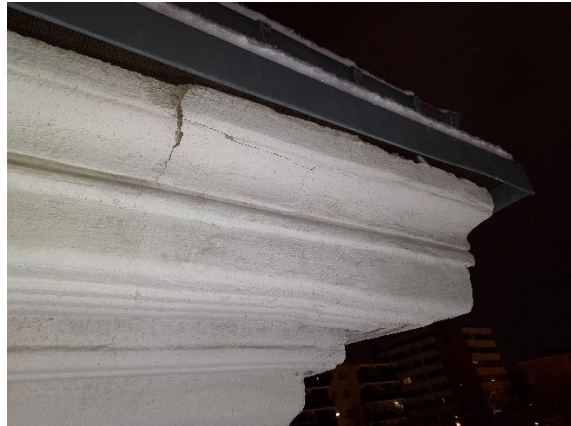
Räystäissä pitkälle edenneitä vaurioita sadevesien syöksytörvien ja vesikaton rajapintojen läheisyydessä

Räystäärakenteissa rappauksessa todettiin kopisevaa ääntä ja halkeamia mm. sadevesirännien läheisyydessä ja vesikattojen liittymäkohtien alla.

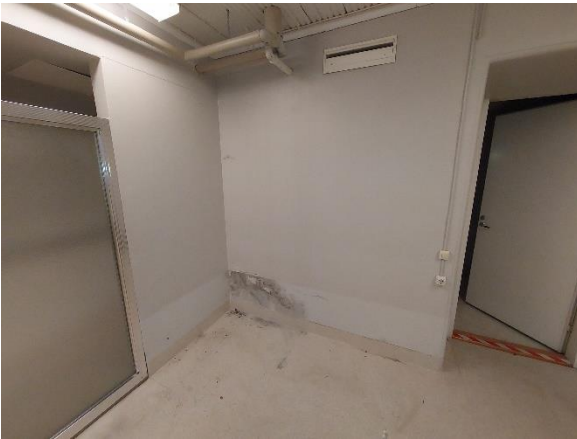
Kellarissa pukuhuonetiloissa 068 ja 069 esiintyy vuotojälkiä, jotka viittaavat välipohjan läpi tulleisiin vesivuotoihin yläpuolisesta opetuskeittiöstä.

068 tilassa esiintyy valumajälkiä välipohjasta läpi kellariin päin

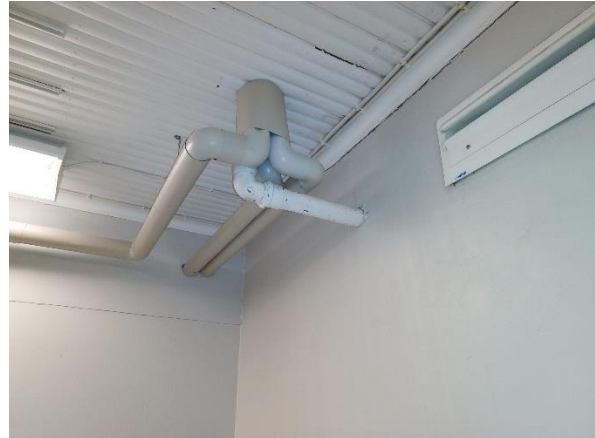
069 tilassa esiintyy valumajälkiä välipohjasta läpi kellariin päin

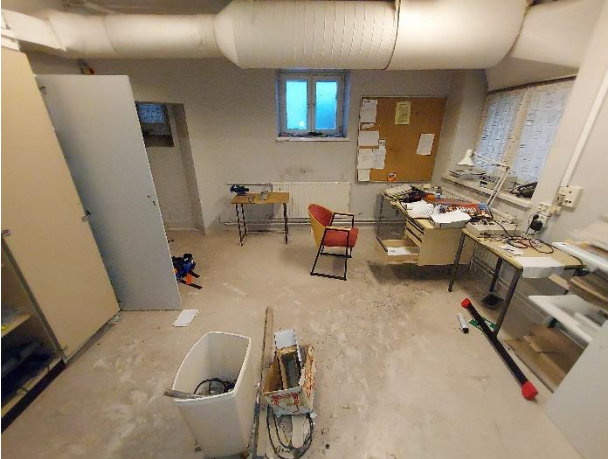
Lisäksi vanhemman osan kellarin lattiarakenteeltaan olevalla 2-laattaisella alueella esiintyy alapohjan eristetilassa irtovettä ja lattiapinnoitteiden päällä oli irtovettä ulkoseinien läheisyydessä, jotka viittaavat ulkopuolisen sade- ja sulamisveden pääsyyn rakenteisiin.

Mm. 065 huonetilassa 2-laattaisessa alapohjassa irtovesi alapohjan eristetilassa

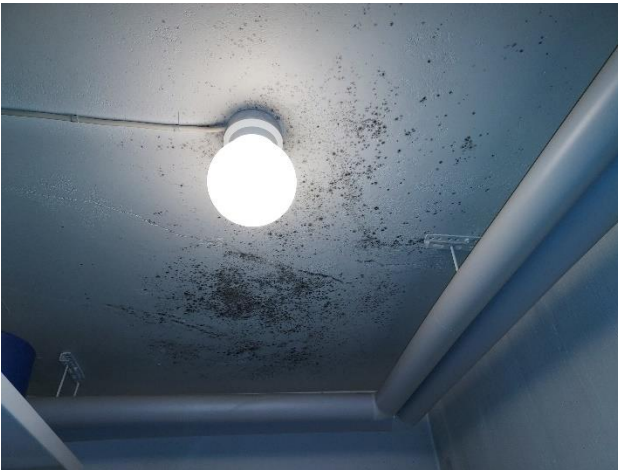
Laajennusosion kellarissa käytävällä 035 esiintyy perusmuurin alaosassa pienellä alalla alunaa ja kosteutta. Kuiva-ainevarastossa 003 esiintyy perusmuurien alaosissa kosteusjälkiä/alunaa ja huonetilan katossa selvää mikrobikasvustoa.

003 kuiva-ainevarastossa mikrobikasvustoa kattopinnalla

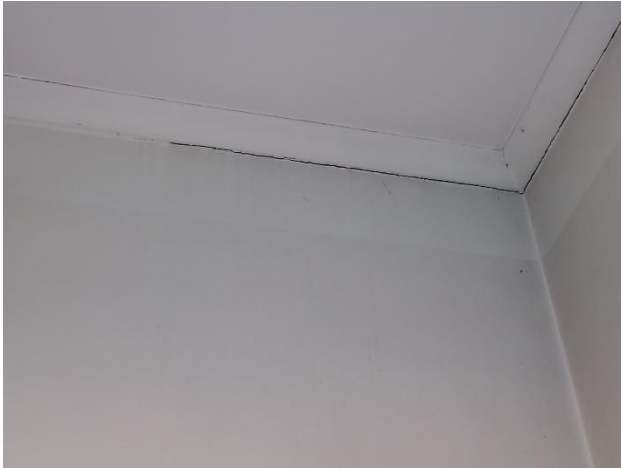
163 huonetilassa ulkokulmauksessa valumajälkiä välipohjasta alaspäin ulkoseinän sisäpinnalla

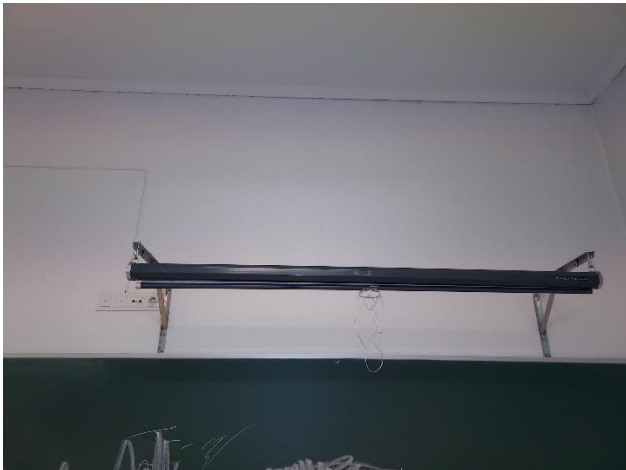
163 huonetilassa väliseinässä liitutaulun yläpuolella valumajälkiä välipohjasta alaspäin

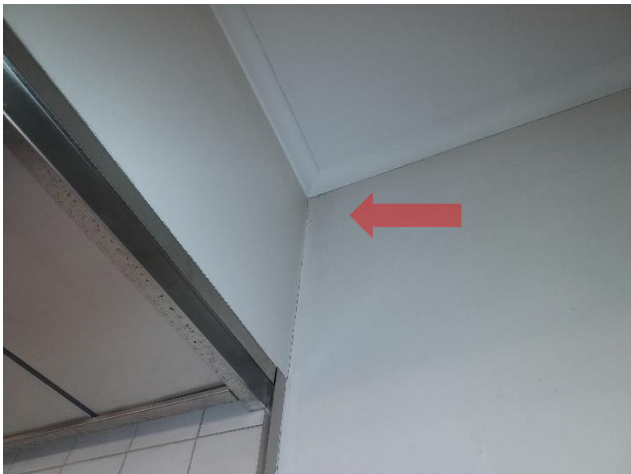
167 huonetilassa päätyseinässä valumajälkiä välipohjasta alaspäin ulkoseinän sisäpinnalla

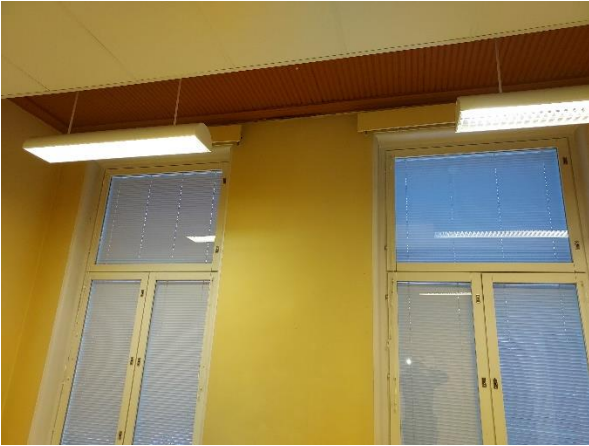
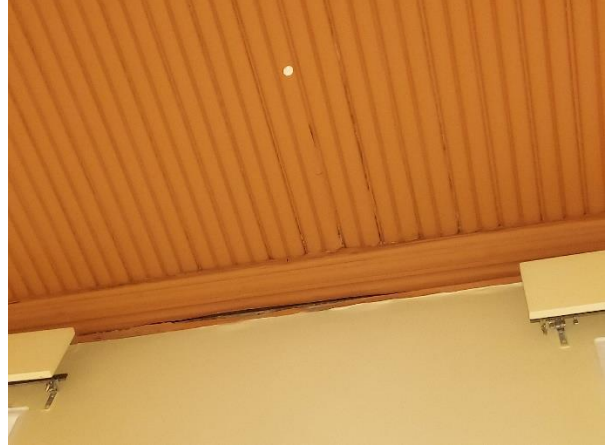
Tilassa 266 esiintyy kattopinnalla ja seinän yläosassa kuivuneita kosteusjälkiä.

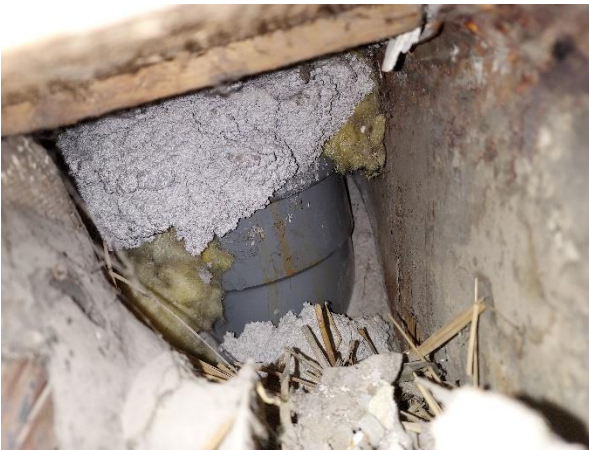
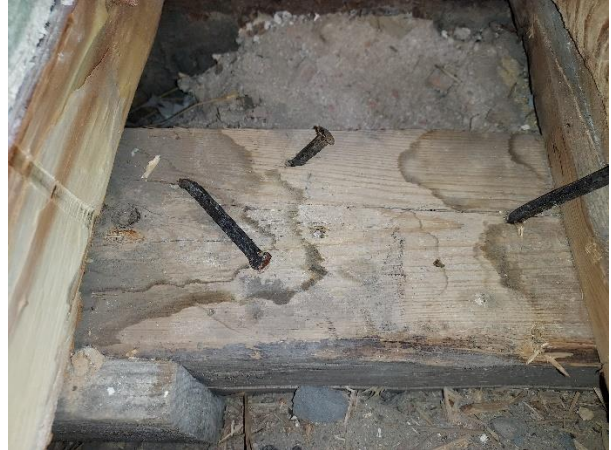
Rakenneavaus TV2 huonetilassa 363. Avauspaikasta löytyi rakenteen sisältä vanha, tulpattu viemärin pää ja rakenteissa esiintyi kuivuneita kosteusjälkiä.

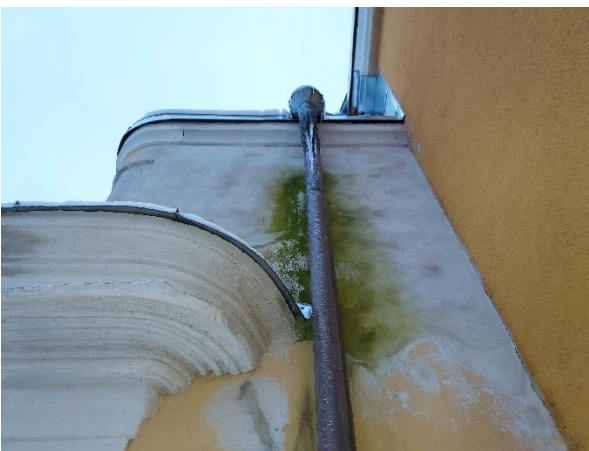
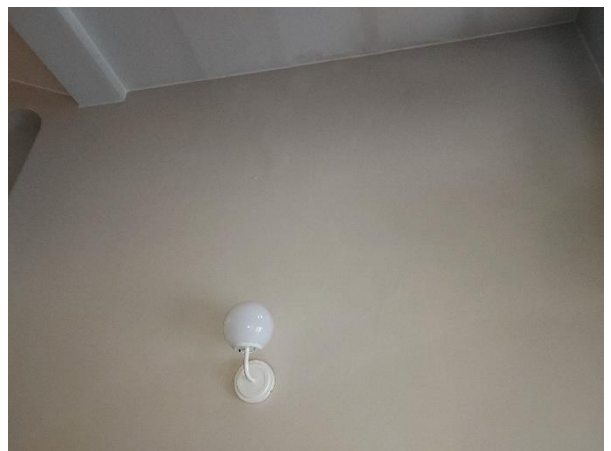
3.kerroksen porrasaulan kohdalla sadevesien syöksytorvi uittaa sadevesiä seinälle ja sisätiloissa on kosteusjälkiä katto- ja seinäpinnalla.

- 3.kerroksen porrassaulan kohdalla sadevesirännin toimintakunto tutkittava ja korjattava sekä sisäpuoliset kosteusvauriot selvitettävä ja korjattava portaikkoon asennettavien telineiden avulla
