KIINTEISTÖ OY DOMUS ARCTOPOLIS

RAUTATIENPUISTOKATU 7 ASBESTI- JA HAITTA-AINEKARTOITUS

9.3.2023

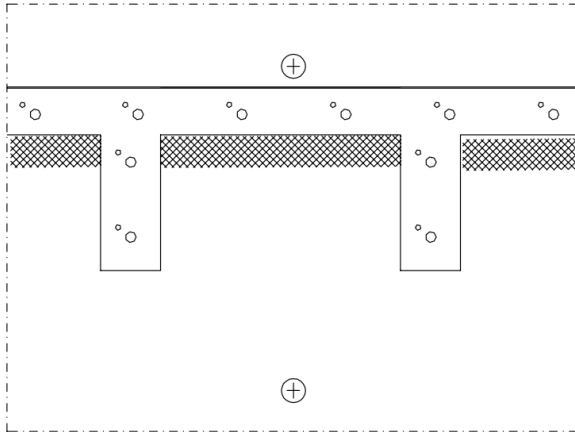
Rakennetarkastus: VP1, märkätilan kohdalla

- Kuusikulmainen laatta
- Betoni 50 mm
- **Bitumisively (sisältää asbestia)**
- Betoni noin 120 mm (ylälaattapalkisto)
- Kattopinnoite

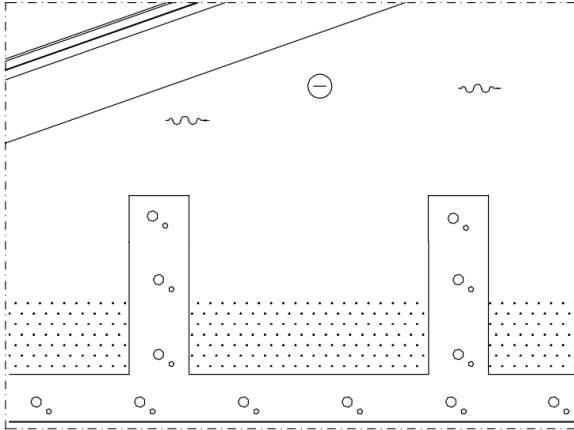
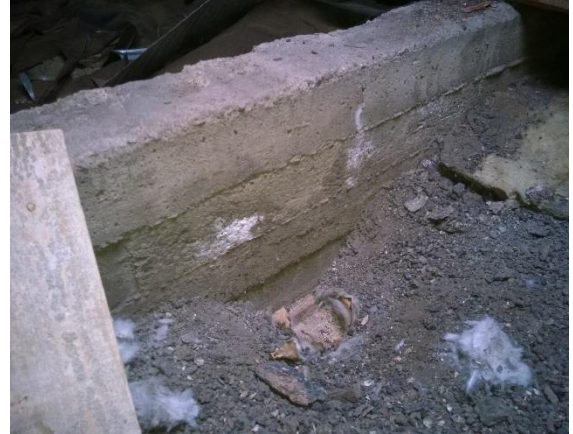
Rakennekuva: YP1

Betonipalkiston ja vesikattorakenteiden puuosien välissä oleva bitumikermi sisältää asbestia

- Tervapaperi (ei sisällä PAH-yhdisteitä)
- Villaeriste 50 mm
- Koksi n. 300 mm (ei sisällä asbestia)
- Alalaattapalkisto
- Akustiikkavilla tai sementtilastuvillalevy (ei sisällä asbestia)

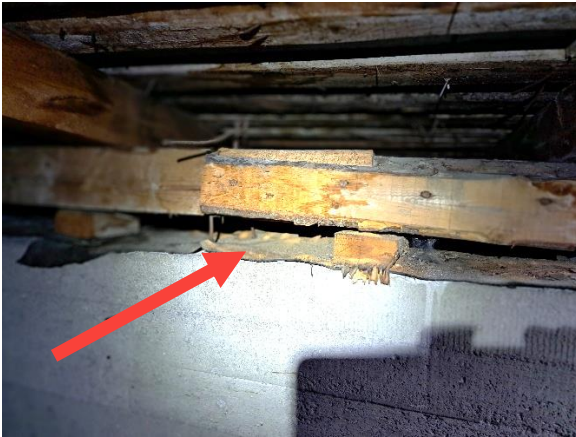
Tutkimusten yhteydessä havaittiin ja laboratoriokokein varmistettiin asbestia sisältäviä rakennusmateriaaleja yläpohjan bitumikermissä ja kosteiden tilojen bitumisivelyssä.

Kuva 2. Kuvassa näkyvä yläpohjan bitumikermi sisältää asbestia.

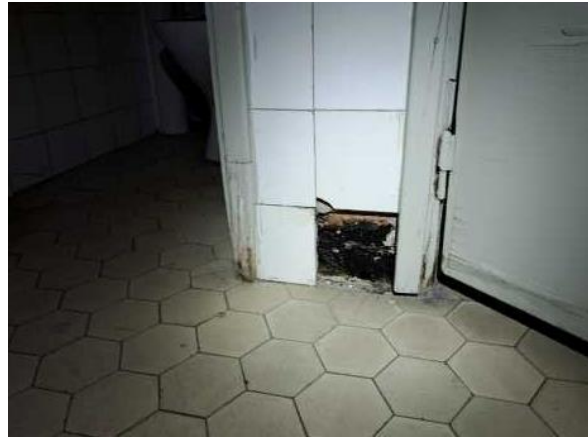
Kuva 3. Kosteiden tilojen bitumisively sisältää asbestia.

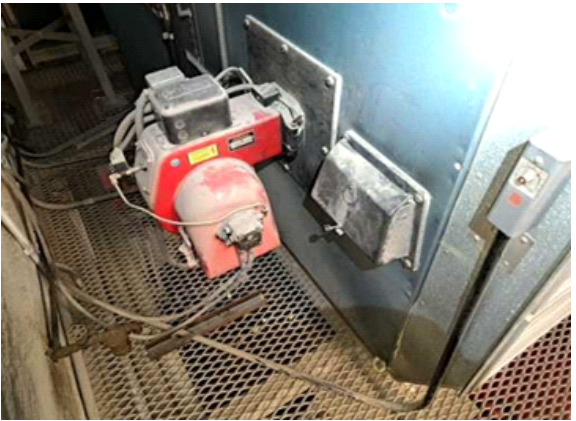
Tilassa 128 olevan vanhan lämmينilmakehittimen tiivisteet sisältävät asbestia. Lisäksi rakennuksessa mahdollisesti olevat nk. kanttikanavat sisältävät asbestia. Aiemman asbestikartoituksen perusteella rakennuksessa olevat vanhat putkieristeet, Fin-Flex-laatat (kiinnitysliimoineen) ja lujalevyt sisältävät asbestia. Raportissa mainitaan myös kosteiden tilojen bitumisively/-liima ja saumalaasti.

Kuva 4. Lämminilmakehittimen luukkujen tiivistyksissä asbestia.

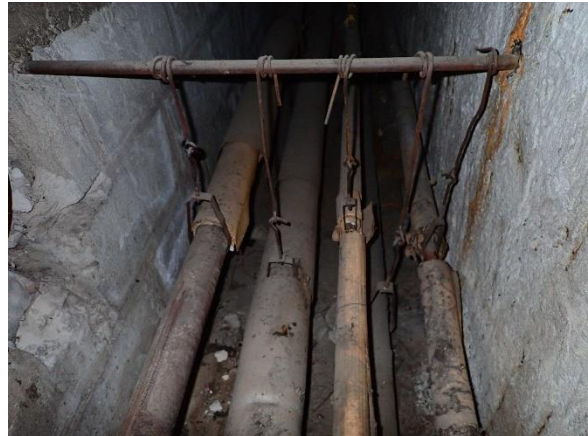
Kuva 5. Vanhat putkieristeet sisältävät asbestia.

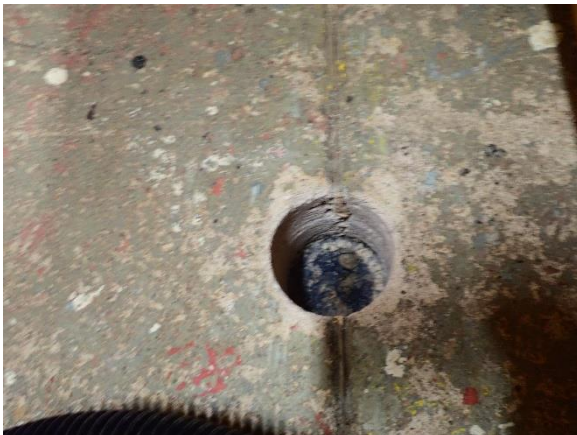
Kuva 6. Alapohjan bitumisively ei sisällä PAH-yhdisteitä yli vaarallisen jätteen raja-arvon.

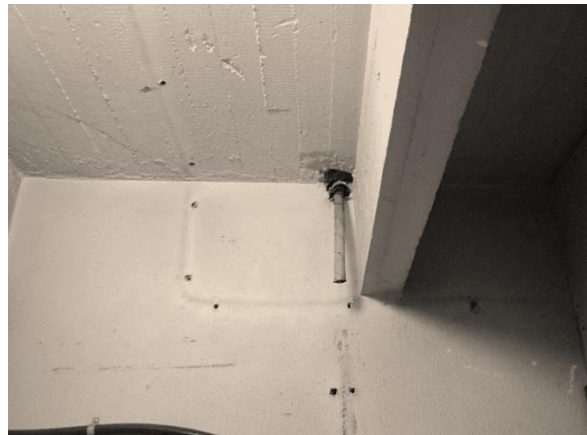
Kuva 7. Kohteessa havaittiin vanhoja sähköjohtojen eristeitä, jotka sisältävät PAH-yhdisteitä.

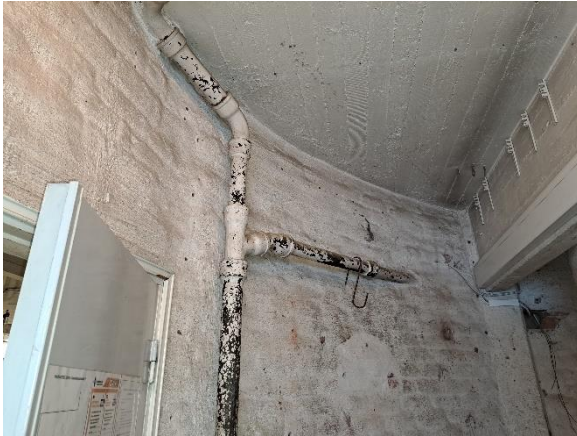
Rakennuksessa havaittiin vanhoja valurautaviemäreitä. Valurautaviemäreiden liitoksessa on käytetty lyijyä tiivistysmateriaalina. Rakennuksessa havaittiin lisäksi alkuperäisiä lämmitysradiaattoreita, joiden maalauksessa on todennäköisesti käytetty lyijypitoista maalia.

Kuva 8. Vanha valurautaviemäri ensimmäisessä kerroksessa. Tiivisteissä on lyijyä.

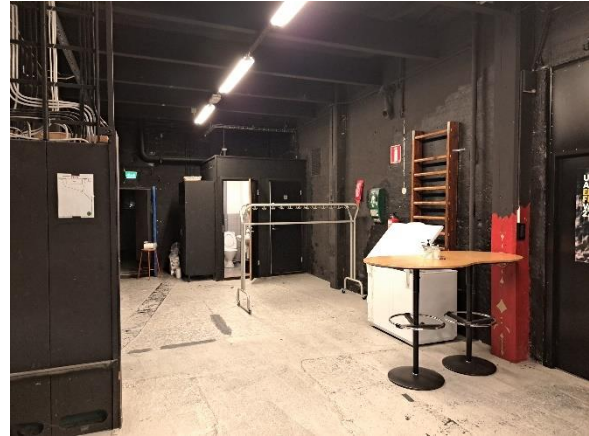
Kuva 9. Musiikkiosan lattia- ja seinämaalit sisältävät raskasmetalleja.

Materiaaleihin kohdistuvat pölyävät toimenpiteet tulee toteuttaa haitta-ainepurkutyömenetelmin, mutta korjaavat toimenpiteet voidaan toteuttaa normaalimenetelmin. Purettaessa maalikerroksia alusrakenteensa yhteydessä, raskasmetallin vaikutus kokonaisuuteen on vähäinen.

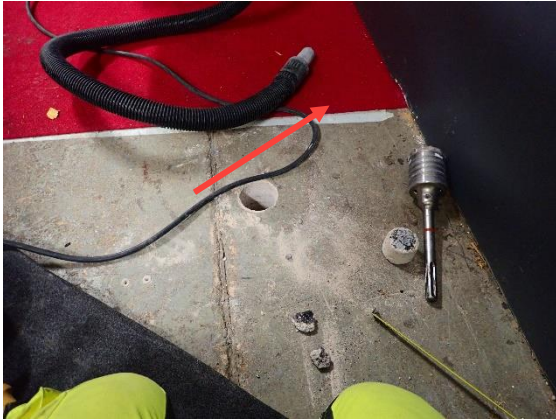
Tutkituissa materiaalinäytteissä toisessa ei havaittu öljyhiilivety-yhdisteitä yli vaarallisen jätteen raja-arvon, mutta aulan alapohjan näytteessä on pysyvän jätteen ja hyötykäytön

raja-arvon ylittävä C10-C40-pitoisuus. Vastaavia rakenneosia ei voida käyttää hyötykäyttöön ja niiden kaatopaikkakelpoisuus on selvitettävä erikseen. Tallin osalta huoltomontun pohjalla havaittiin silmämääräisesti öljyä imeytyneenä betoniin, mikä on otettava huomioon rakenteita purkaessa.

Kuva 10. Aulan alapohjan näytteessä havaittiin C5-C40- sekä C10-C40-yhdisteitä.

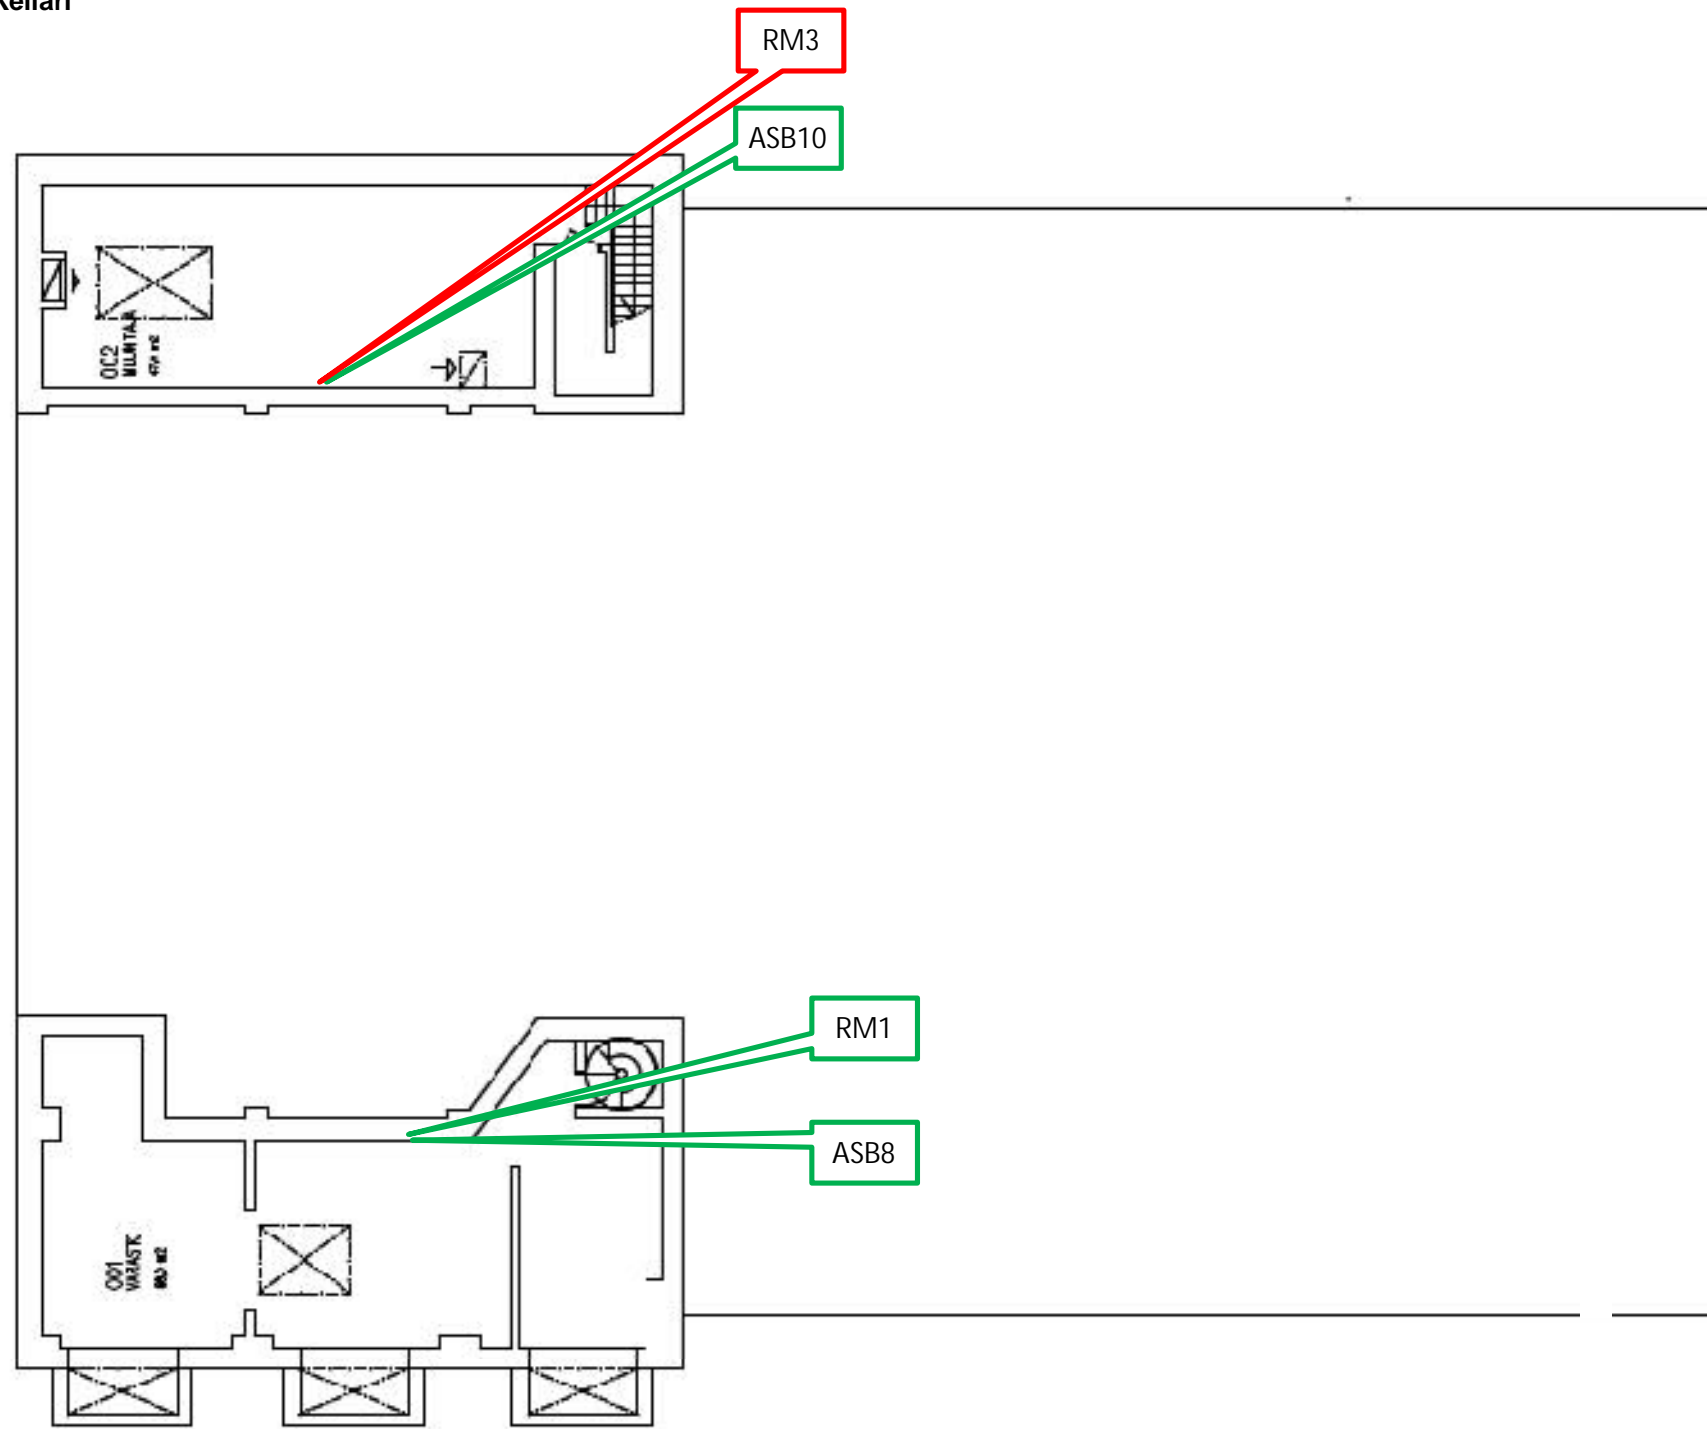
Kellari

-Rakennuksen vanhat palo-ovet sisältävät asbestia
-Vanhat putkieristeet sisältävät asbestia
-Rakennuksen kaikkien porraskäytävien seinämaalit ja rappaus sisältävät raskasmetalleja (RM2 koottinäyte)

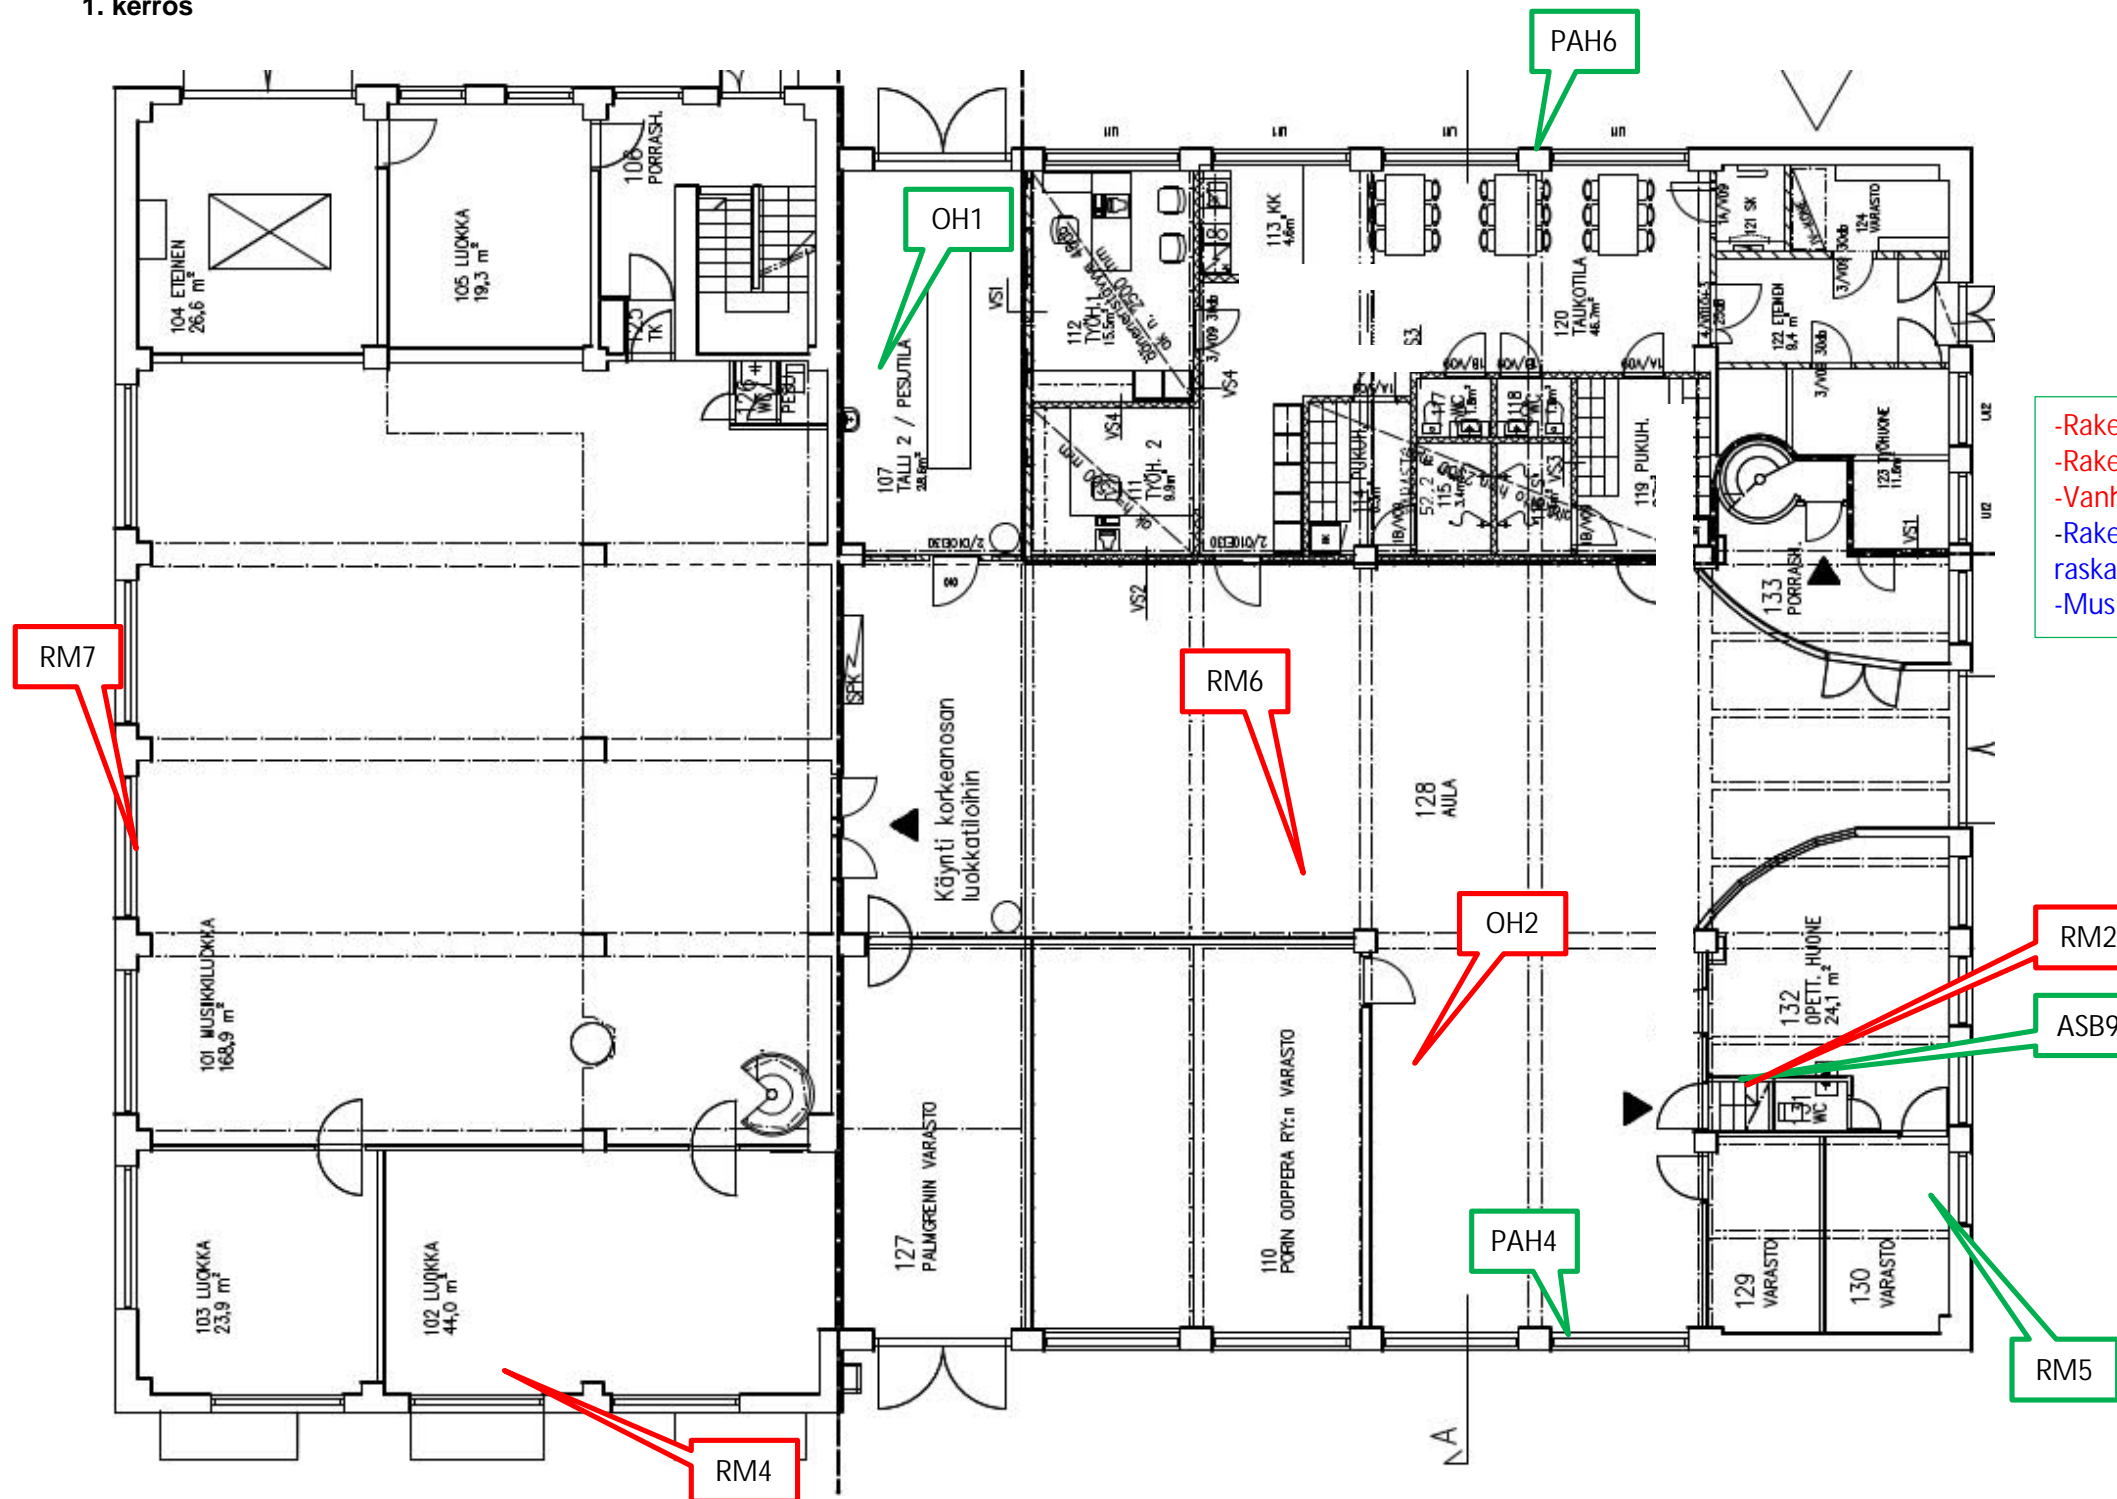
1. kerros

-Rakennuksen vanhojen kosteiden tilojen bitumisively sisältää asbestia
 -Rakennuksen vanhat palo-ovet sisältävät asbestia
 -Vanhat putkieristeet sisältävät asbestia
 -Rakennuksen kaikkien porraskäytävien seinämaalit ja rappaus sisältävät raskasmetalleja (RM2 koontinäyte)
 -Musiikkiosan seinämaalit sisältävät raskasmetalleja (RM7 koontinäyte)

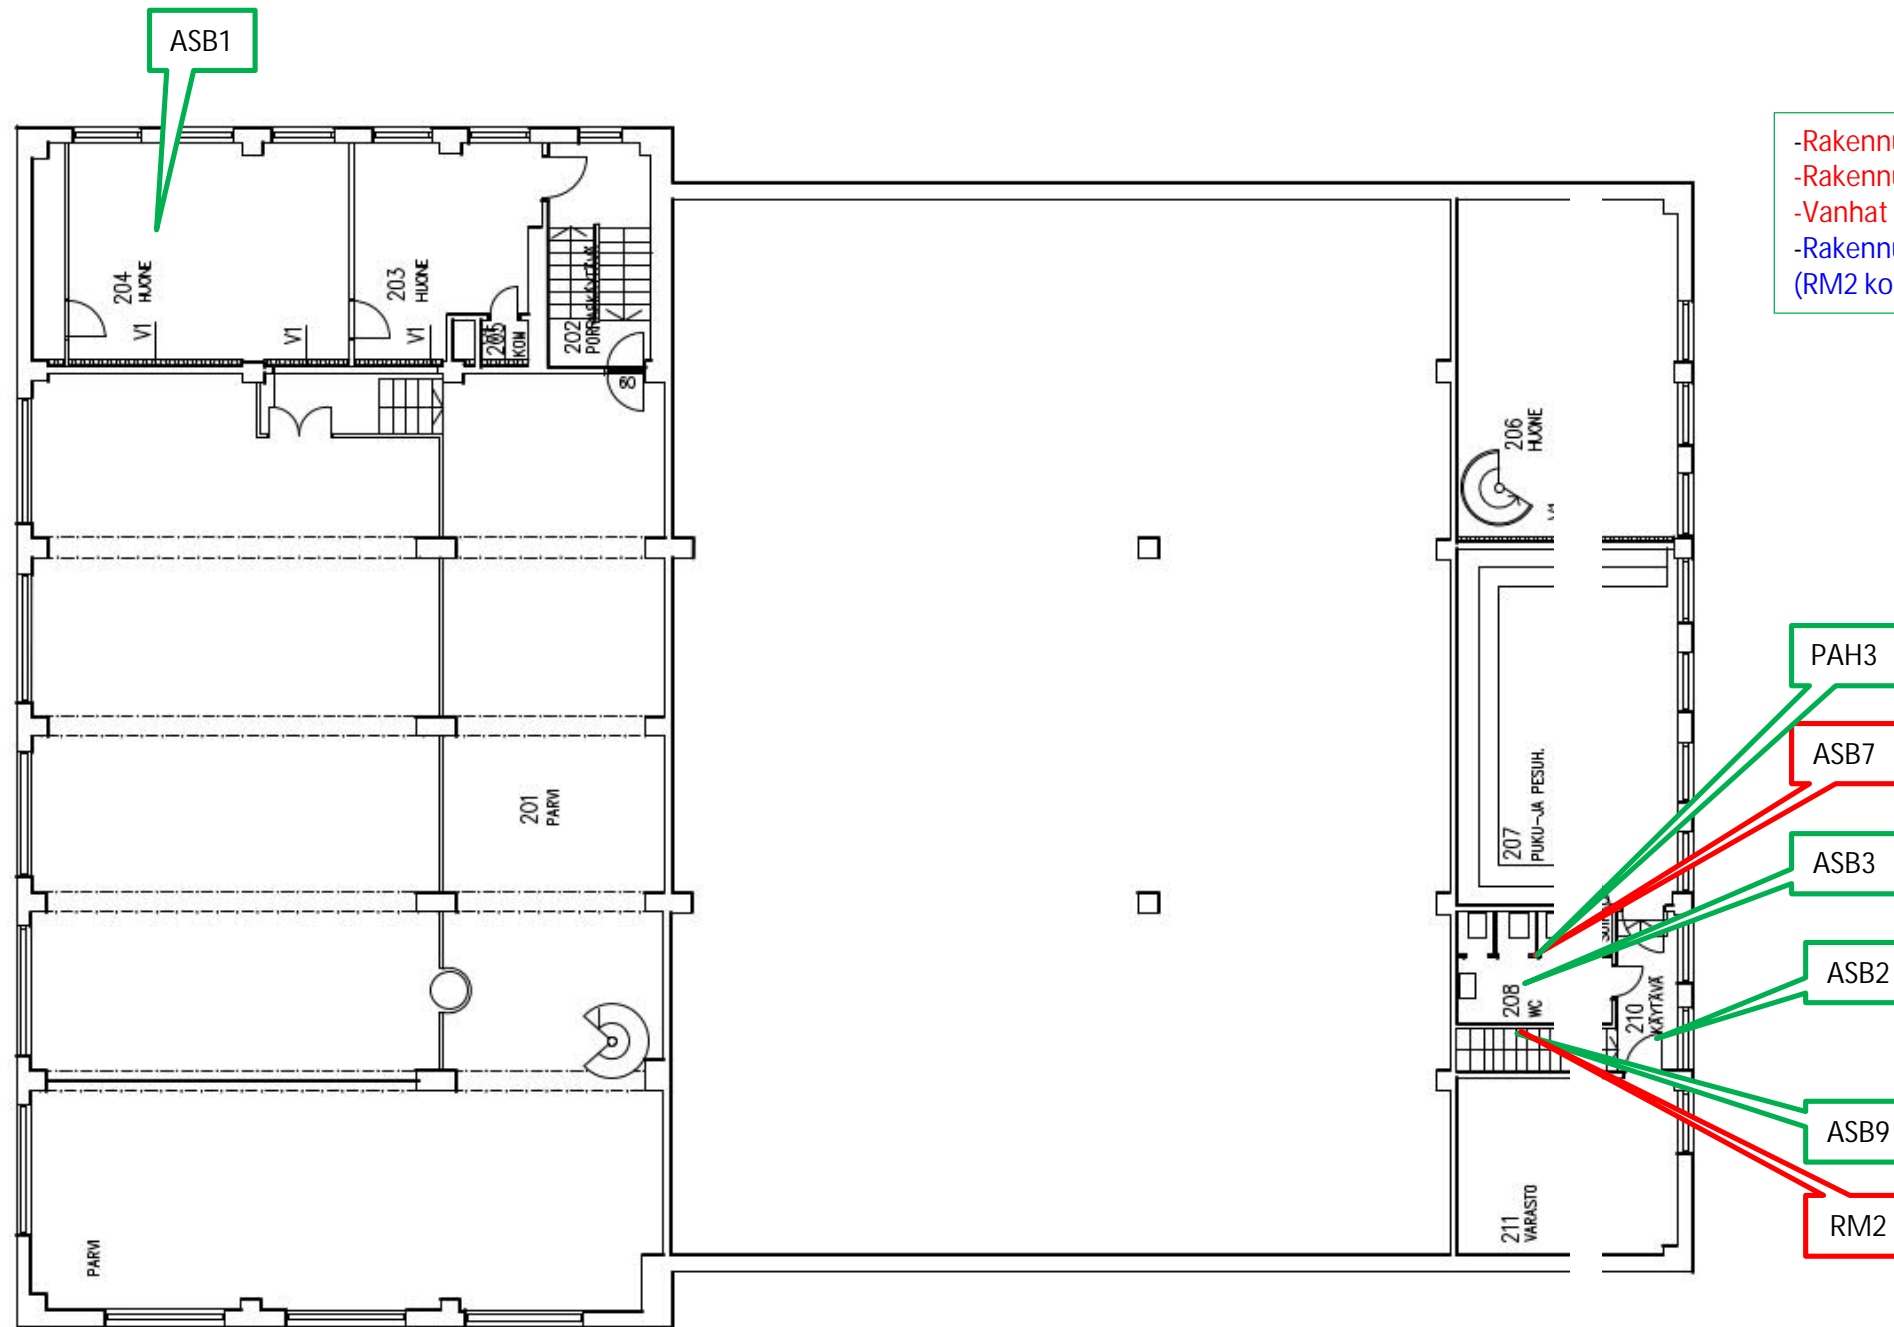
2. kerros

-Rakennuksen vanhojen kosteiden tilojen bitumisively sisältää asbestia
 -Rakennuksen vanhat palo-ovet sisältävät asbestia
 -Vanhat putkieristeet sisältävät asbestia
 -Rakennuksen kaikkien porraskäytävien seinämaalit ja rappaus sisältävät raskasmetalleja (RM2 koontinäyte)

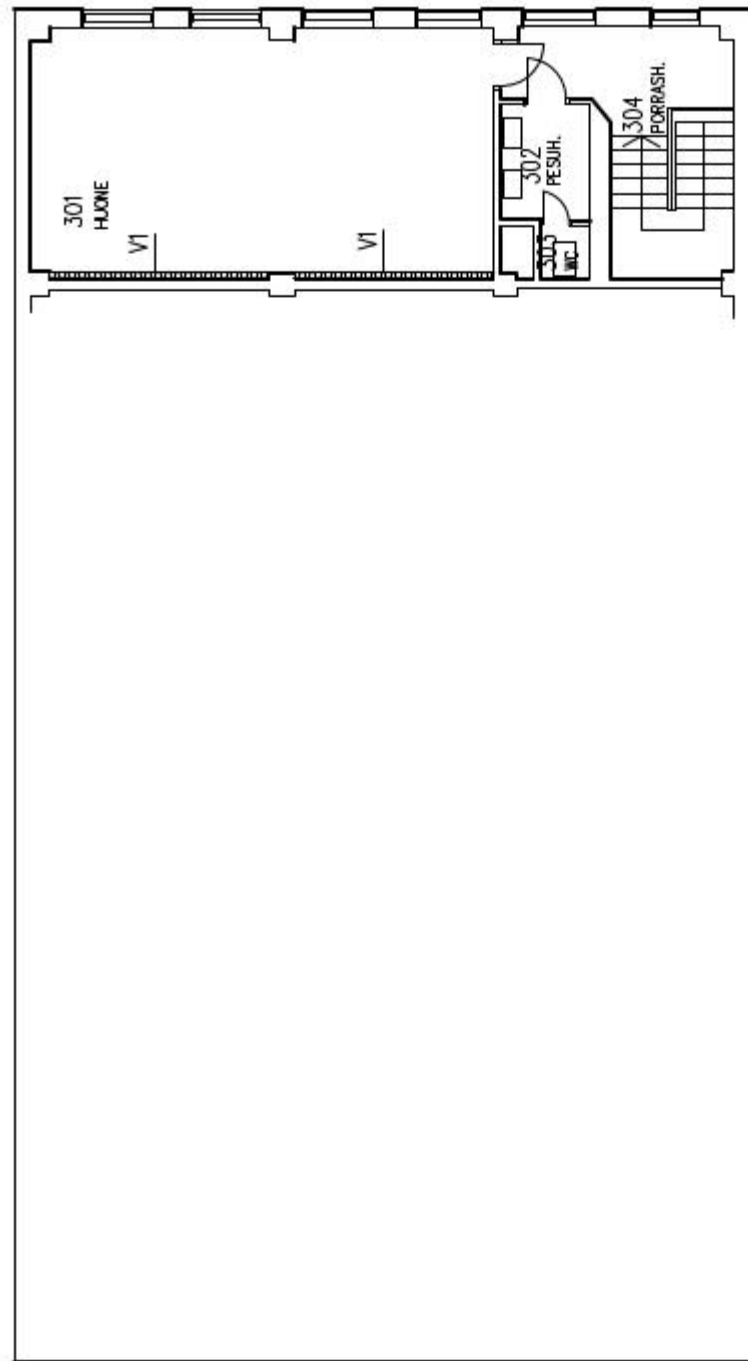
3. kerros

- Rakennuksen vanhojen kosteiden tilojen bitumisively sisältää asbestia
- Rakennuksen vanhat palo-ovet sisältävät asbestia
- Vanhat putkieristeet sisältävät asbestia
- Rakennuksen kaikkien porraskäytävien seinämaalit ja rappaus sisältävät raskasmetalleja (RM2 koontinäyte)
