**Ulasoorintie 6/peltihalli
28600 Pori**

KUNTOARVIO

18.5.2022

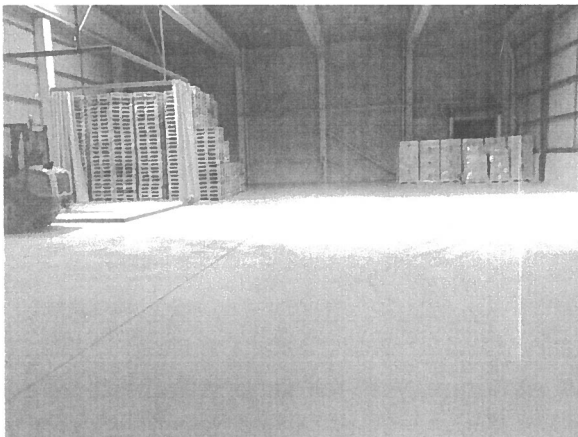
Kuva nro 1 yleiskuvaa hallista

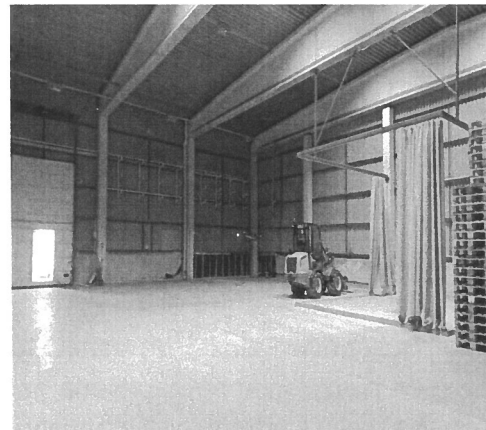
Kuva nro 2 yleiskuvaa hallista

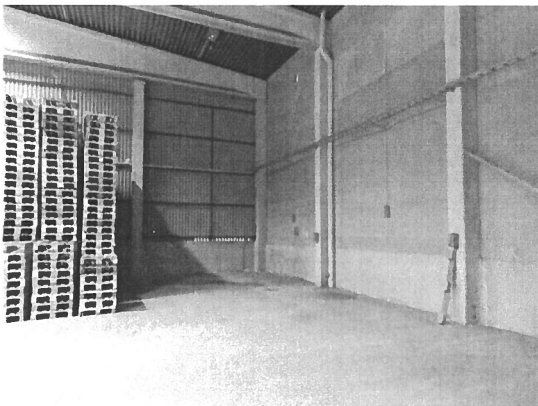
Vesikatolta laskevat sadevedet ohjataan rakennuksen sisäpuolella ilmeisesti sadevesiviemäriin.

Kuva nro 3 vesikatolta laskevat sade- ja sulamisvedet ohjataan rakennuksen sisäpuolella viemäriin

| Patolevyn ja salaojituksen asentaminen tarvittaessa |

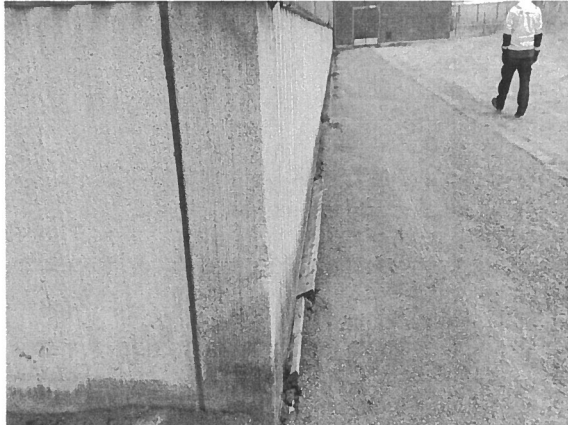
Rakennuksen ympäristö on asfaltoitu. Rakennuksen sivulla asfaltti paikoin kallistaa rakennukseen päin, jonka seurauksena sadevedet kerääntyvät rakennusta vasten kastellen sokkelia. Sokkelin kastuminen on havaittavissa myös rakennuksen sisäpuolella sokkelin pinnalla havaittavista kosteusjäljistä. Sokkelin sisäpinoite on paikoin lohkeillut sekä pinnalla on havaittavissa kalkkihärmää. Sokkelin sisäpinnalta mitattiin korkeita pintakosteuslukemia (gann 100...120).

Kuva nro 4 asfaltti kallistaa rakennukseen päin, sadevedet ohjautuvat rakennusta vasten

| Rakennuksen läheisyydestä maan pinnan kallistuksien korjaus |

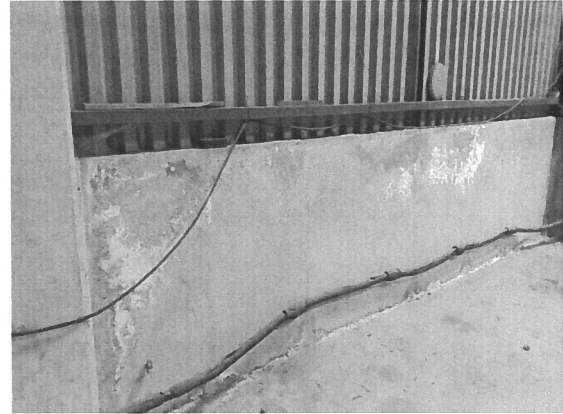
Kuva nro 5 sokkelin sisäpinnalla kosteusjälkiä

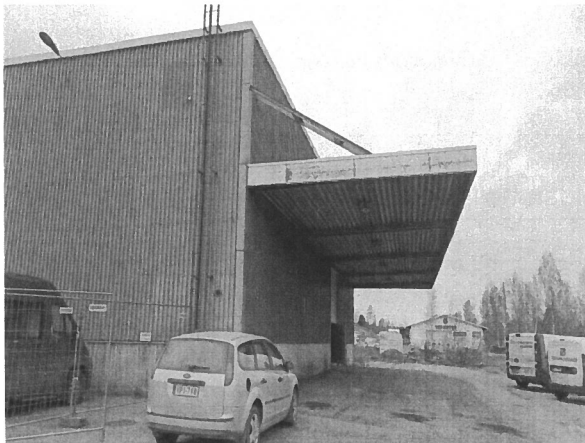
Kuva nro 6 rakennuksen ympäristö on asfaltoitu

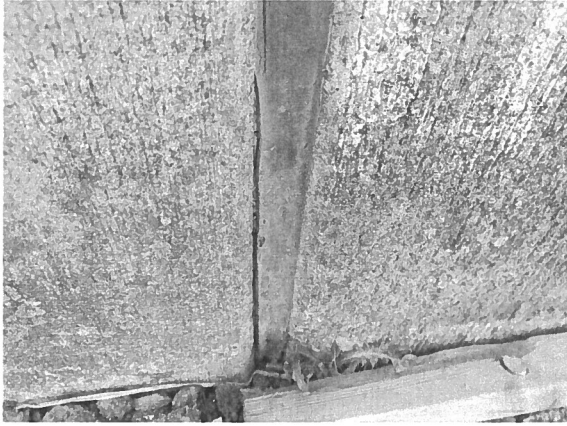
Kuva nro 7 sokkelin saumat ovat paikoin halkeilleet

| Sokkelin saumojen korjaus |

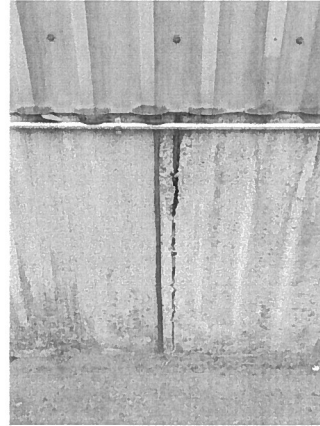
Kuva nro 8 sokkelin saumat ovat paikoin halkeilleet

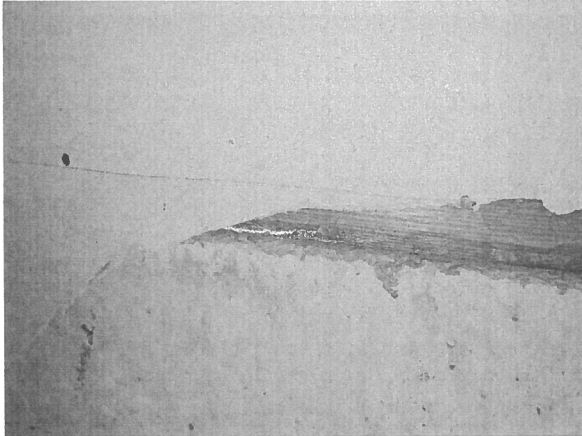
Kuva nro 9 puurungossa kasvustolta vaikuttavaa rihmastoa

| Levyrakenteisten seinien rakenteiden kuntojen tarkistaminen |

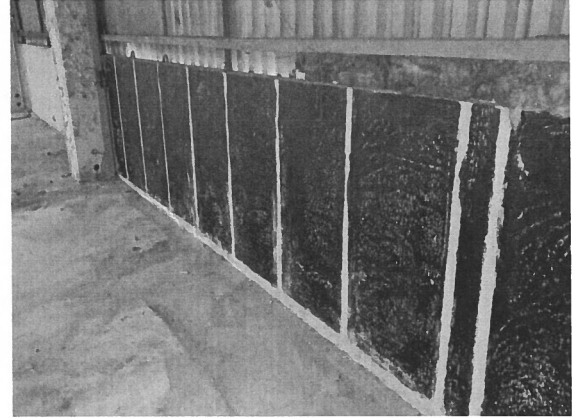
Kuva nro 10 seinäpinnalla havaittavissa pikisivelyä puretun tilan kohdalla (tila ollut ilmeisesti lämpöeristetty)

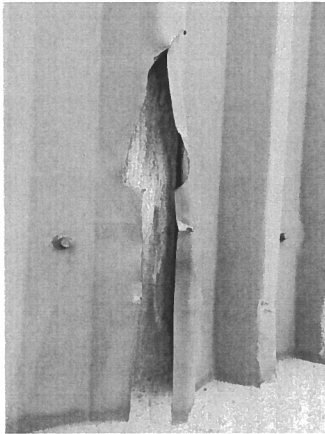
Kuva nro 11 pelti paikoin rikkoutunut

| Rikkoutuneiden peltien korjaus |

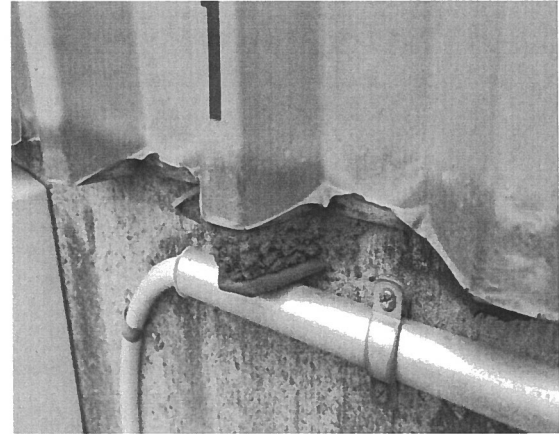
Kuva nro 12 pellin alareunassa olevan jyrjäjäesteet ovat paikoin irronneet

| Jyrsijäesteiden asentaminen |

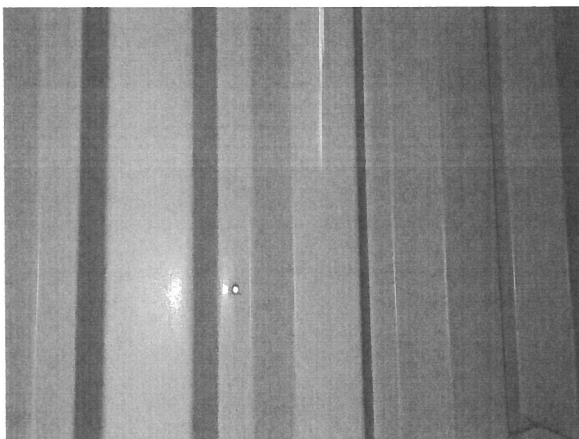
Kuva nro 13 peltiseinissä on reikiä kiinnitysruuvien irtoamisen seurauksena

| Peltiseinään puuttuvien ruuvien kiinnitys |

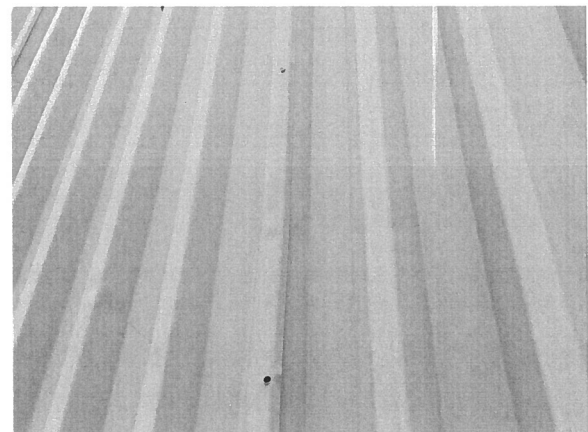
Kuva nro 14 reiät ovat tulleet kiinnitysruuvien irrottua

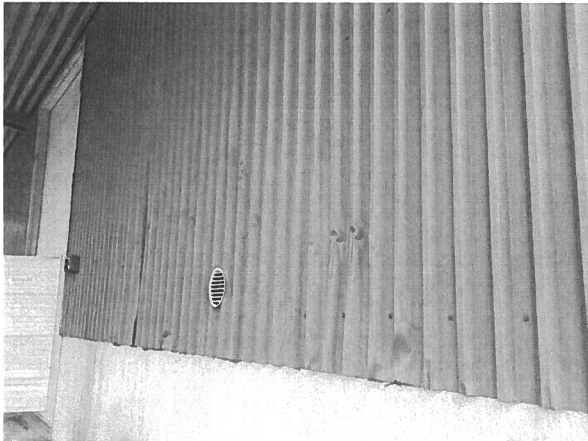
Kuva nro 15 peltiseinä paikoin rikkoutunut

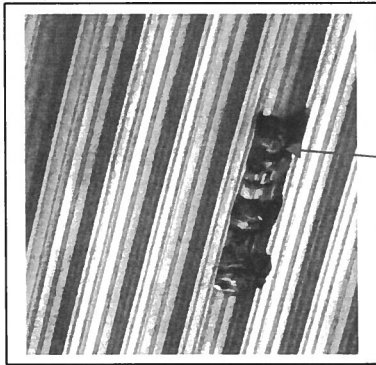
Yläpohjan lämmöneristevilla oli asennettu suoraan liittolevyn päälle.

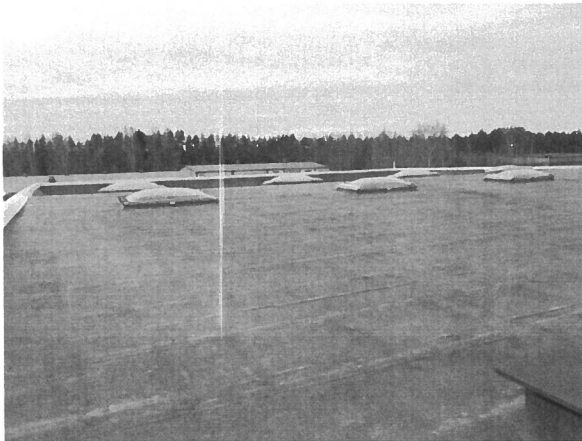
Kuva nro 16 vesikatolla on kattoikkunoita

| Kattoikkunoiden reunarakenteiden korotus sekä ikkunoiden/pellityksien uusiminen vesikat- torakenteen remontin yhteydessä |

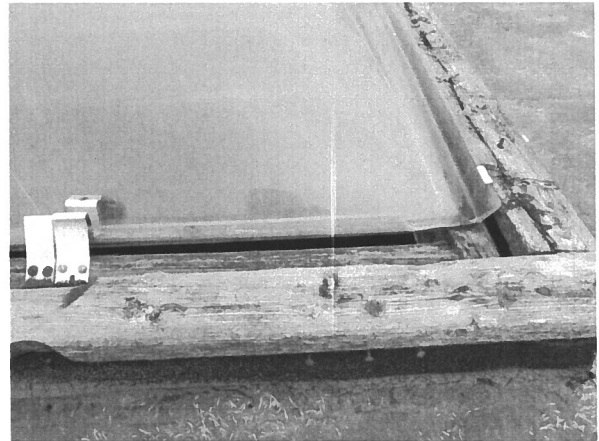
Kattoikkunan havaittiin olevan reunoiltaan auki.

Kuva nro 17 yksi kattoikkunoista on reunoiltaan auki => sadevedet pääsevät rakenteeseen

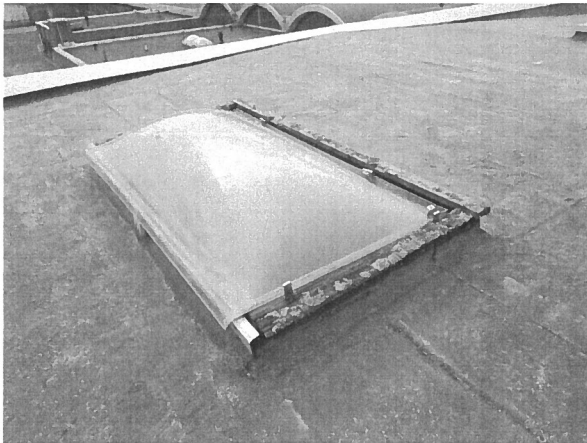
Kuva nro 18 kattoikkunan reunapellitys puuttuu kokonaisuudessaan

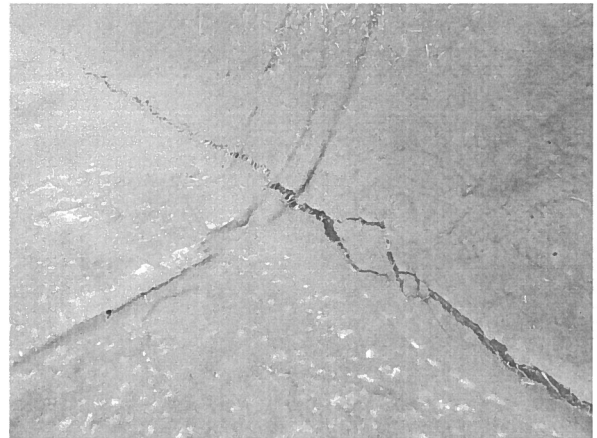
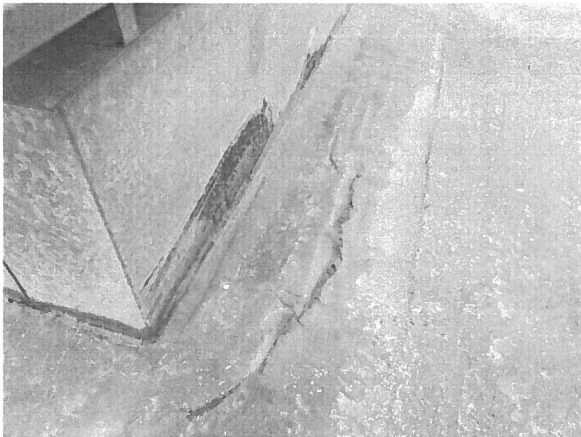
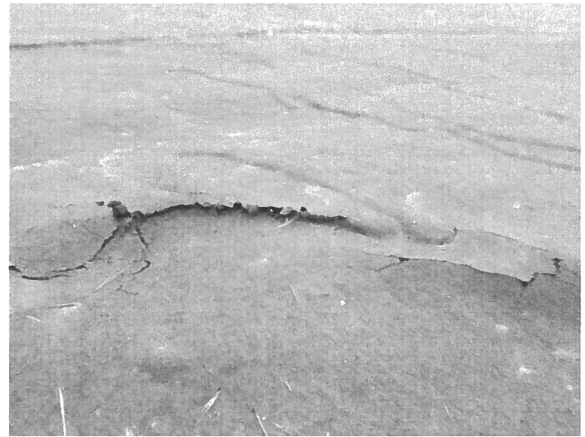
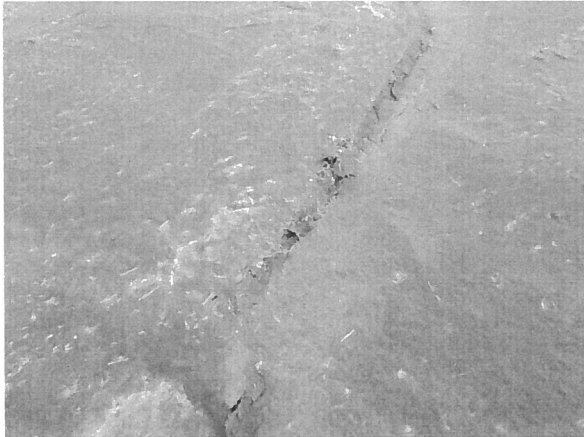
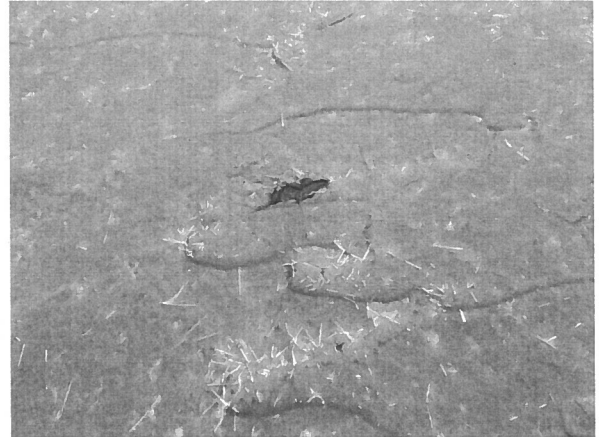
Kate on huonokuntoinen. Hallin kohdalla kermissä on reikiä, joiden kautta sade- ja sulamisvesiä pääsee kulkeutumaan pinnoitteen alle. katoksen kohdalla katepalat ovat irronneet saumakohdistaan. Kosteus pääsee kerääntymään peltikouruihin, tämä näkyy mm. katoksen peltikourujen puhkiruostumisena.

Kuva nro 19 vesikate rikkoutunut

Kuva nro 20 vesikate rikkoutunut

Kuva nro 21 vesikate rikkoutunut

Kuva nro 22 vesikate rikkoutunut

Kuva nro 23 vesikate rikkoutunut

| Vesikattorakenteiden uusiminen lähitulevaisuudessa kokonaisuudessaan |

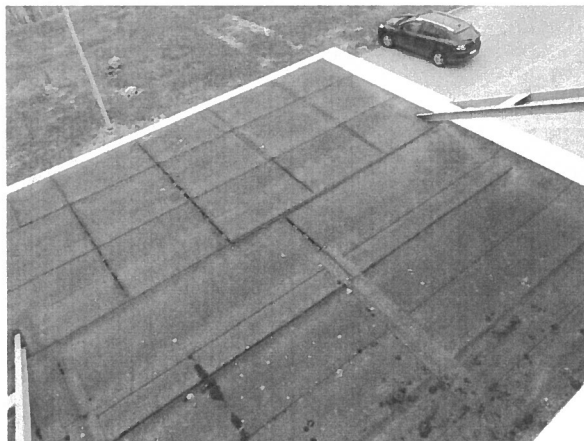
Kuva nro 24 katoksen katteet irronneet saumakohtistaan

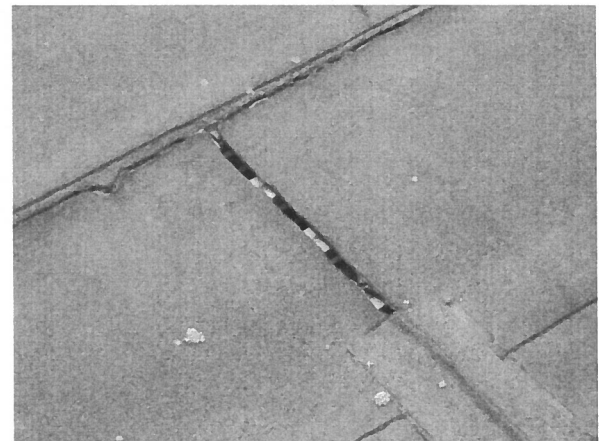
Kuva nro 25 sadevedet pääsevät kulkeutumaan rakenteeseen

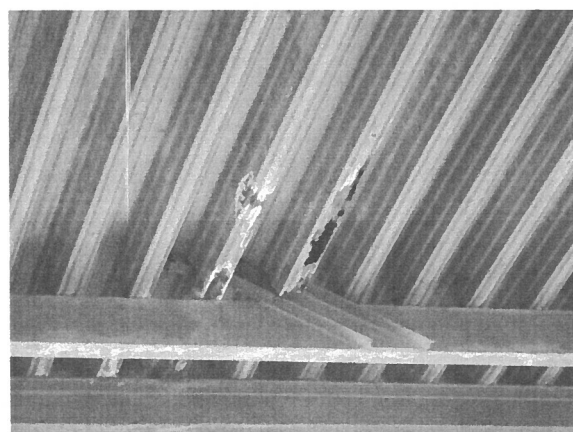
Kuva nro 26 katoksen peltikourut ovat paikoin ruostuneet puhki

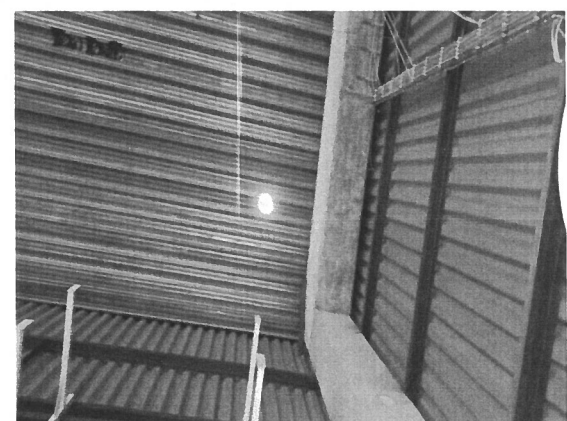
Kuva 27 vesikatossa reikä hallin kohdalla

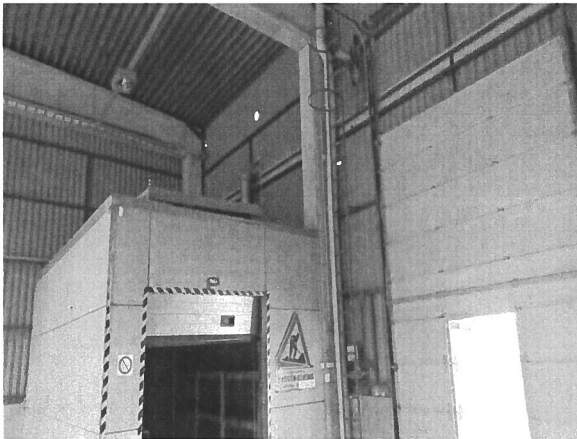
Kuva nro 28 ulko-oven läheisyydessä on levyrakenteinen tila

| Kivilevy saattaa sisältää asbestia (huomioitava mahdollisessa purkutilanteessa) |

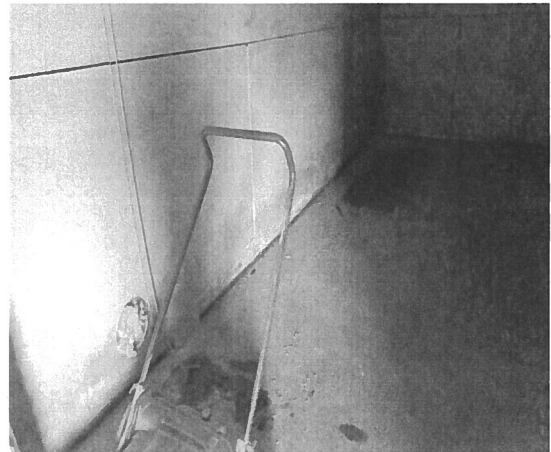
Ulko- oven läheisyydessä olevan levyrakenteisen erillistilan seinien alaosissa havaittavissa kosteusvauriojälkiä.

Kuva nro 29 levyseinien alaosissa on havaittavissa kosteusjälkiä

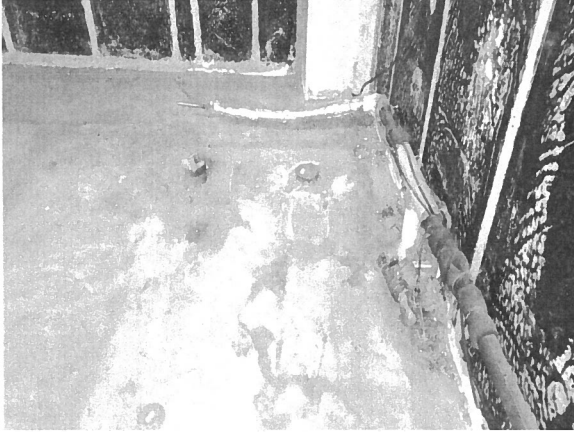
Kuva nro 30 vesi- ja viemäriliittymät on katkaistu

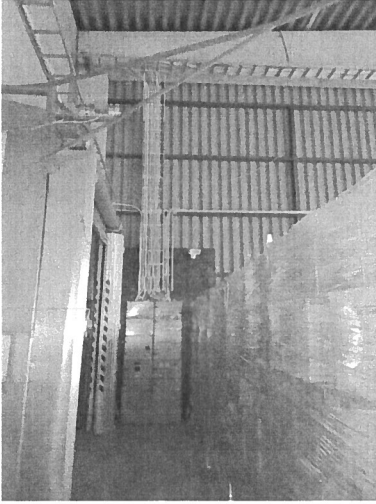
Kuva nro 31 sähköt on vedetty pintavetona
