Päivämäärä
25.01. 2022

STADION HUOLTORAKENNUS RAKENTEIDEN TUTKIMUSSUUN- NITELMA

Kuvaus Rakenteiden tutkimussuunnitelma
Versio

Viite Työnumero 1510067206

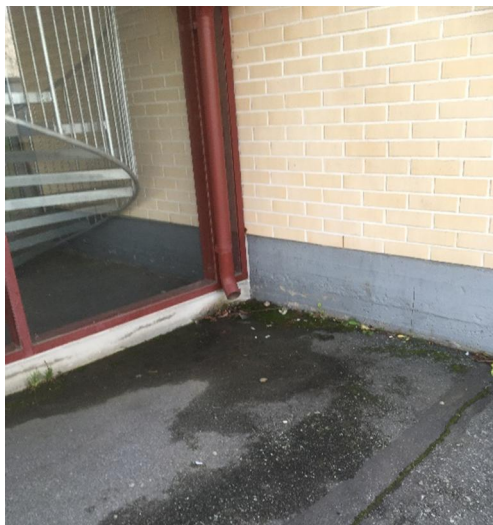
Rakennuksen syöksytorvien kohdalla sokkelin viereen jää vesi lammikoitumaan. Piha-alueen kalustukset sokkeleiden vierellä on syytä tarkastaa ja tehdä vaadittavat korjaustoimenpiteet.

Kuva 4.31 Veden lammikoitumista syöksytorven kohdalla

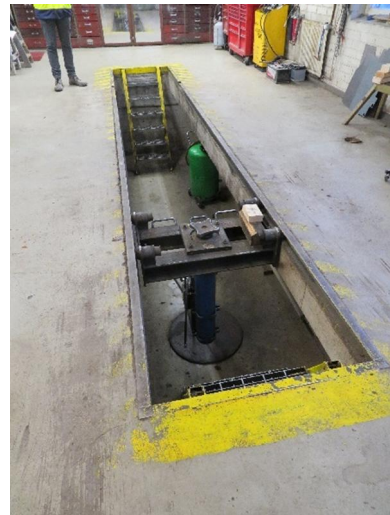
Kuva 5.4, Rasvamonttu rakennusosa D:n työtilassa

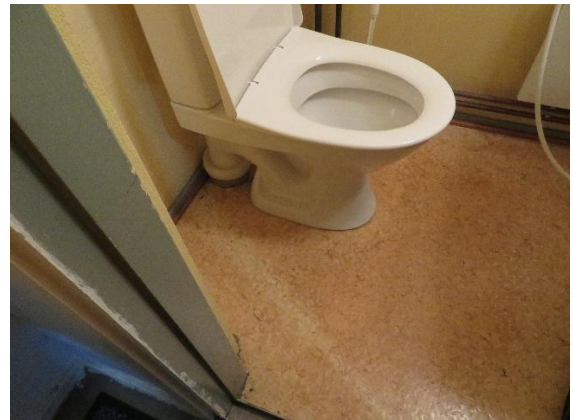
Kuva 5.8, Alkuperäiskuntoinen wc, rakennusosa D

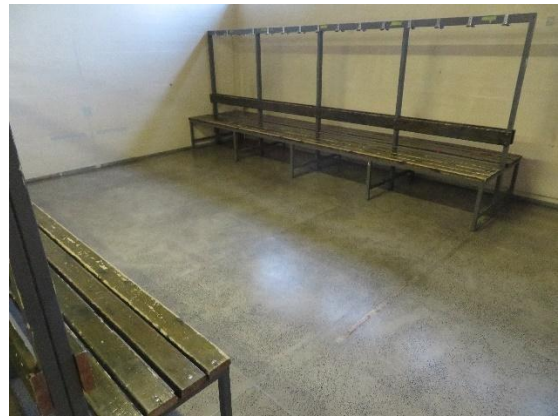
Kuva 5.14, Alkuperäiskuntoinen pukuhuone, rakennusosa B

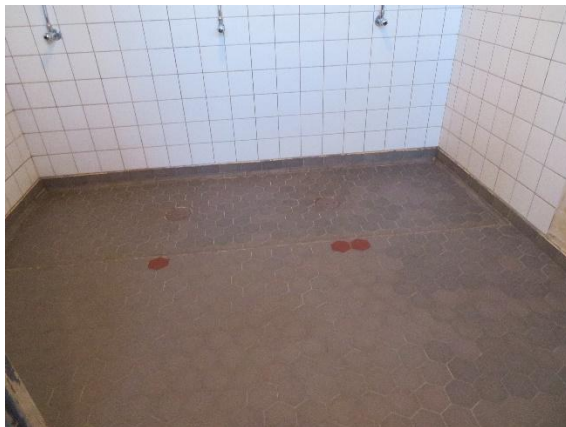
Kuva 5.15, Alkuperäiskuntoista pesutilaa, rakennusosa B

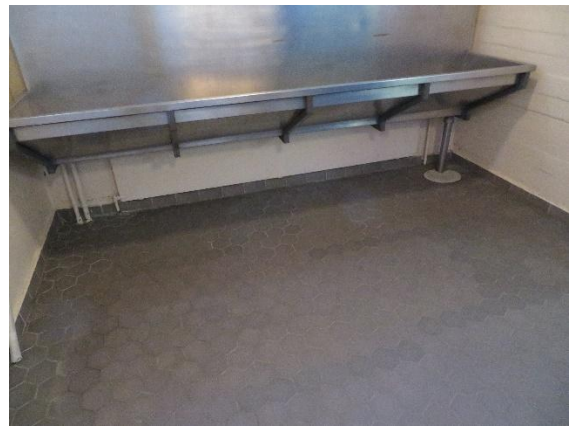
Kuva 5.16, Alkuperäiskuntoista pesutilaa, rakennusosa B

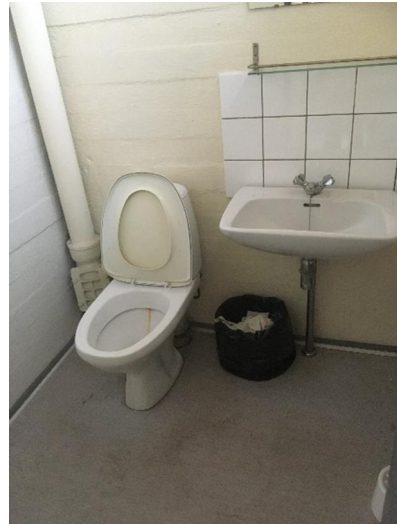
Kuva 5.22, Alkuperäiskuntoinen wc, raken- nusosa A
