SAMPOLAN PALVELUKESKUS OY

PÄIVÄKOTI TAIKURINHATTU KOSTEUS- JA SISÄILMATEKNINEN KUNTOTUTKIMUS

08.04.2021

PROJEKTI 315214

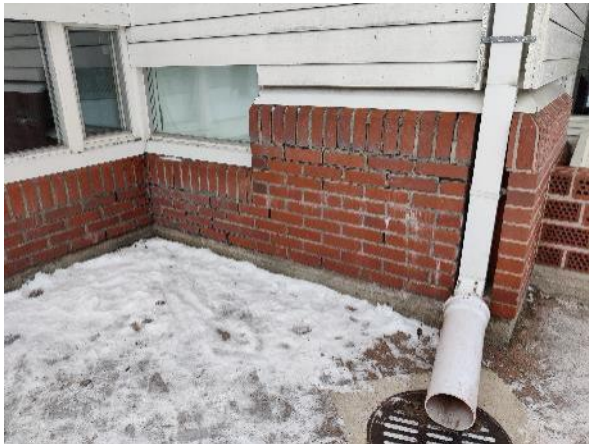
Rakennuksen ulkoseinät ovat tiilimuurattuja tai lautaverhoiltuja. Sokkelirakenteet ovat betonia. Sokkelin ulkopintaan ei ole asennettu erillistä kosteuseristystä tai perusmuurilevyä. Rakennuksen ulkoseinissä on paikoin havaittavissa kosteusjälkiä, jotka viittaavat riittämättömiin räystäsrakenteisiin vesikatolla. Lisäksi lautaverhoiltujen ulkoseinien osalla sokkelibetonin päälle kertyvä lumi- ja kosteuskuorma vaikuttaa rakenteiden toimivuuteen sitä heikentävästi. Sokkeleissa on havaittavissa myös viitteitä maaperän kosteusrasituksesta.

Kuva 2: Kosteusjälkiä ulkoseinärakenteissa tiiliverhoilussa.

Rakenteisiin kohdistuvan ulkopuolisen kosteusrasituksen vähentämiseksi tulee rakennuksen ympärille asentaa perusmuurin kosteuseristykset. Sadevesien pois ohjausta tulee parantaa ja rakennuksen vierustäytöt tulee tehdä asianmukaisesti. Salaojajärjestelmän kunto tulee tarkastaa ja tehdä tarvittavat toimenpiteet. Korjaustyöt tulee toteuttaa Ympäristöministeriön asetuksen, 782/2017 rakennusten kosteusteknisestä toimivuudesta, mukaisesti.

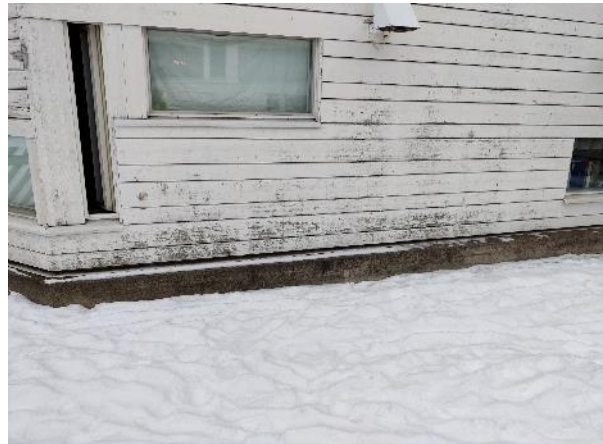
Kuva 3: Kosteusjälkiä lautaverhoilussa ja sokkelirakenteessa

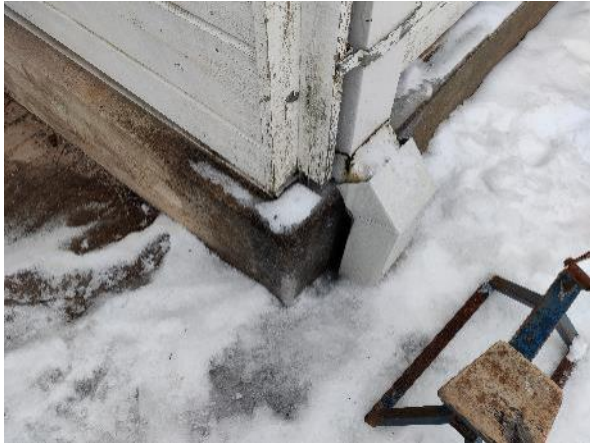
Kuva 4: Sokkelin betonin päälle kertyvää lunta.

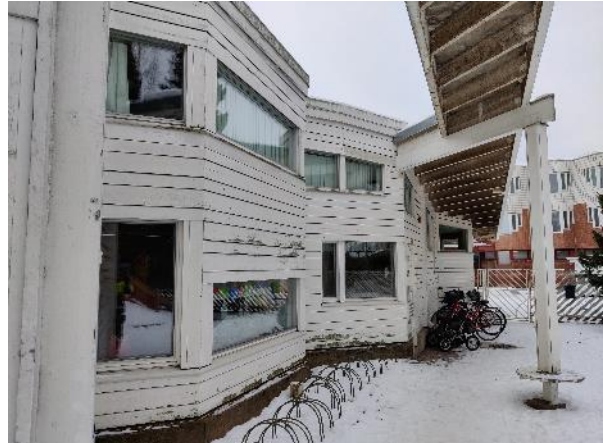
Kuva 5: Rakennuksen räystäsrakenteet ovat lyhyet ja rakennuksesta erillisenä osana olevat "lipat" jopa ohjaavat kosteuskuormaa rakennusta kohti.

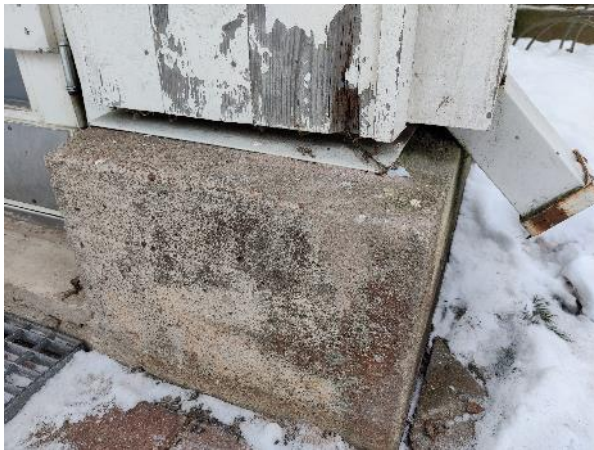
Kuva 6: Sokkelin ja lautaverhoillun ulkoseinän rajapinnassa on pellitys, jonka nosto on käännetty seinällä tuulensuojalevyn pintaan

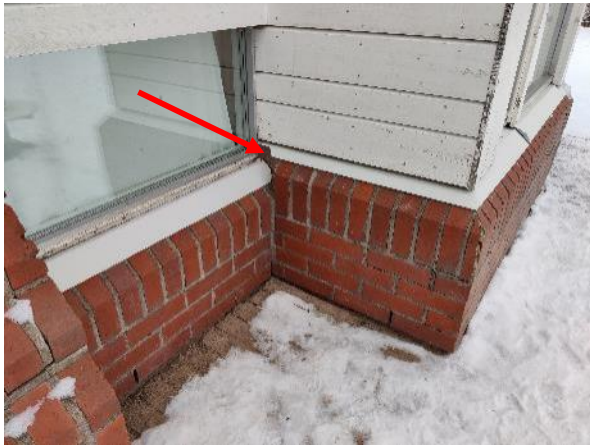
Kuva 11: Tiiliverhoillulla osilla vesipellitykset ovat epätiivit.

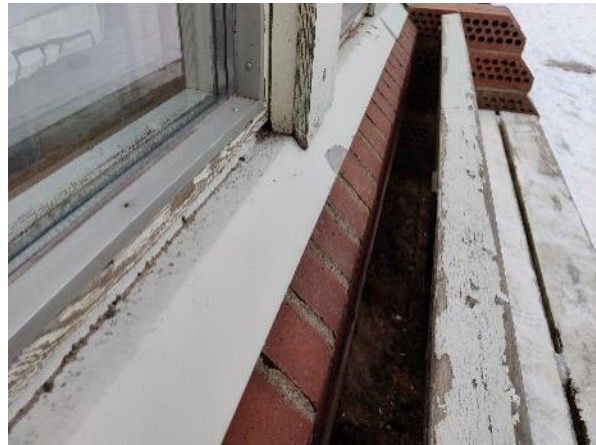
Kuva 12: Vesipellin päällä mahdollisesti liikkuva vesi ohjautuu tiiliseinälle.

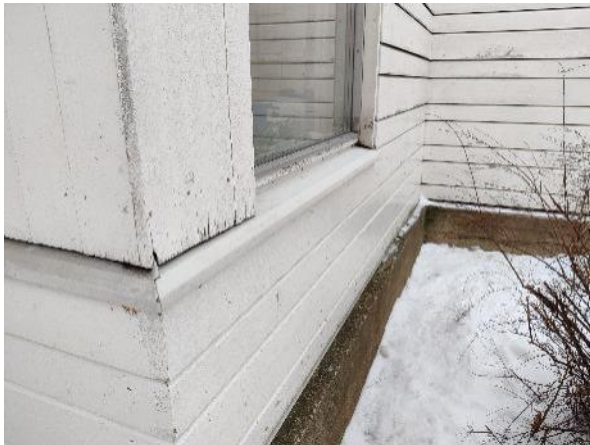
Kuva 13: Paikallisesti ikkunapellitykset ovat tiiviit, mutta kallistukset ovat loivia.

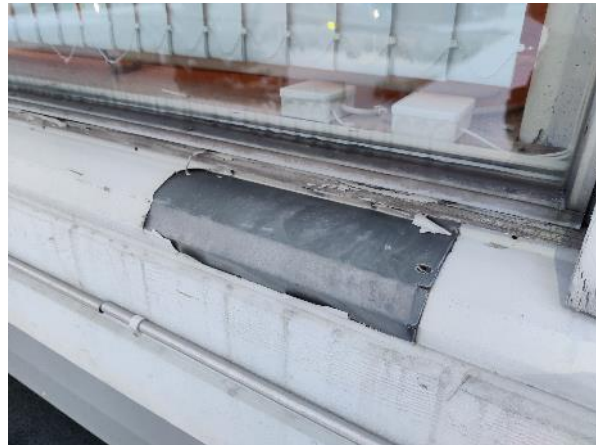
Kuva 14: Puurakenteisilla osilla ikkunapellitykset ovat paikallisesti epätiivit ja kallistuksiltaan loivat. Ikkunoiden ulkopuitteiden maalipinnat ovat paikallisesti huonokuntoisia.

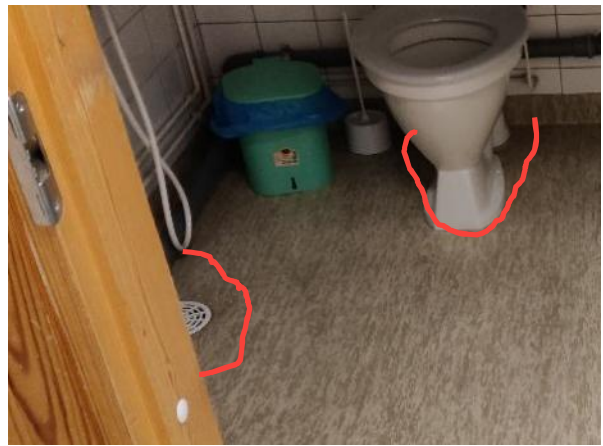
Kuva 18: Lattiakaivojen ja wc-istuinten ympäristöissä havaittiin lieviä poikkeamia.

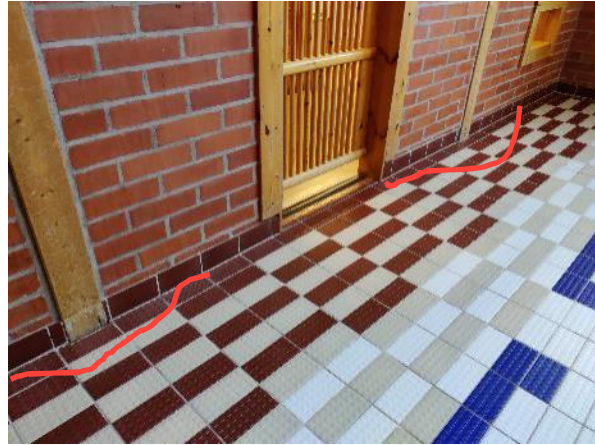
Kuva 20: Allashuoneen lattiassa reuna-alueella lievä poikkeamaa.

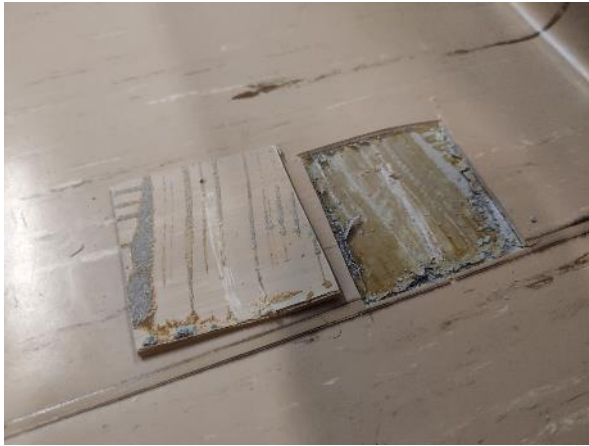
Kuva 23: Tilan 1088 muovimattonäytteessä MNVO1 havaittiin poikkeavana pitoisuutena 2-etyyli-1-heksanolia, joka viittaa lievään vaurioon muovimatossa.

Tilan 1088 muovimatonnäytteessä havaittiin poikkeavana pitoisuutena 2-etyyli-1-heksanolia, joka viittaa kosteuden aiheuttamaan materiaalivaurioon.

Alapohjarakenteet tulee korjata erillisen korjaussuunnitelman mukaan, huomioiden rakenteiden kosteus- ja lämpötekniinen toiminta sekä tiiviyys. Tilojen pintamateriaalit suositellaan myös uusittavaksi koko kiinteistön mahdollisen peruskorjauksen ja/tai tiivistyskorjausten yhteydessä.

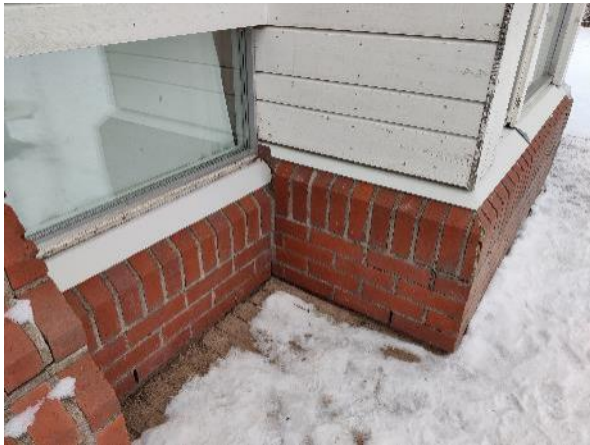
Kuva 30: Kosteusjälkiä tiilijulkisivussa.

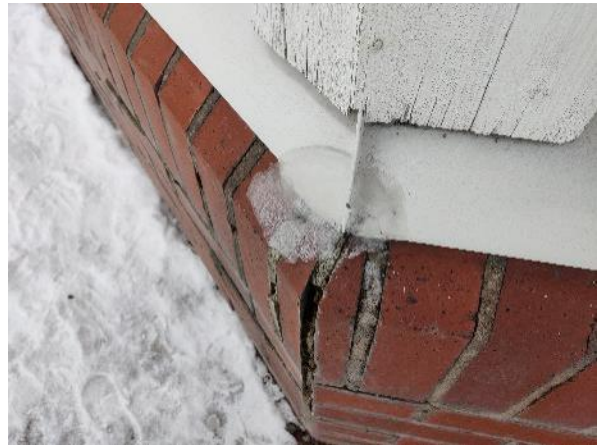
Kuva 31: Kosteusjälkiä tiilijulkisivussa.

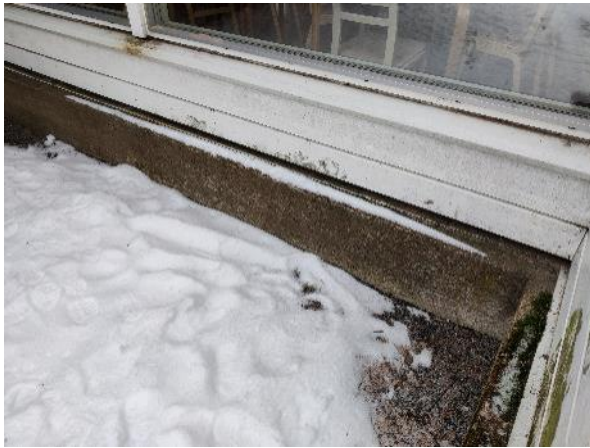
Kuva 32: Kosteusjälkiä laudoituksessa

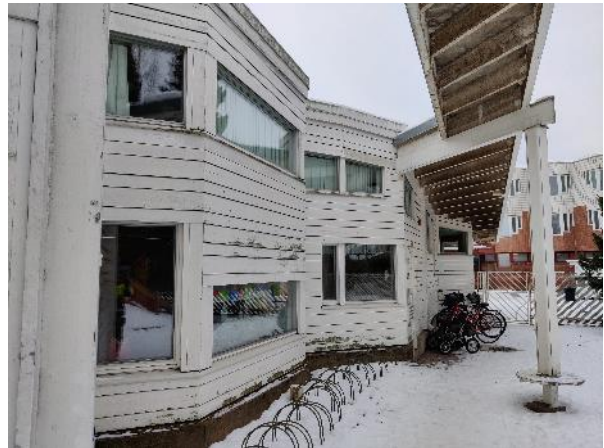
Kuva 33: Kosteusjälkiä laudoituksessa

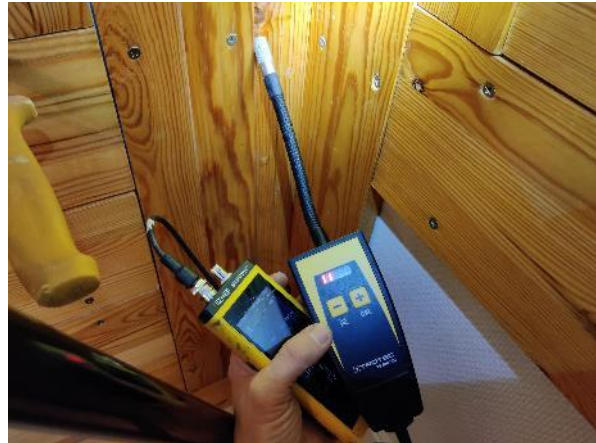
Kuva 37: Ulkoseinien ja pilareiden liittymät ovat epätiivitä.

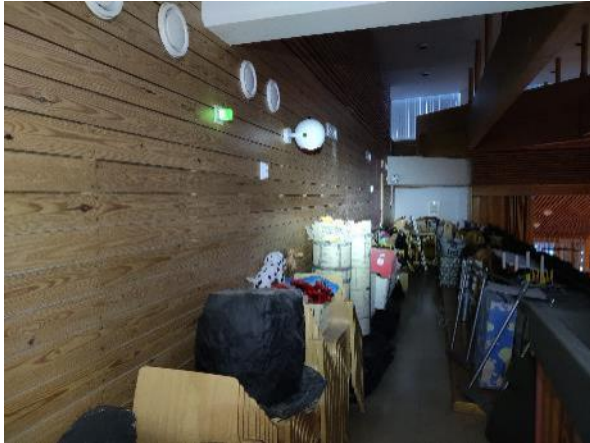
Kuva 42: Väliseinässä harvalaudoituksen taustalla avoimia villapintoja.

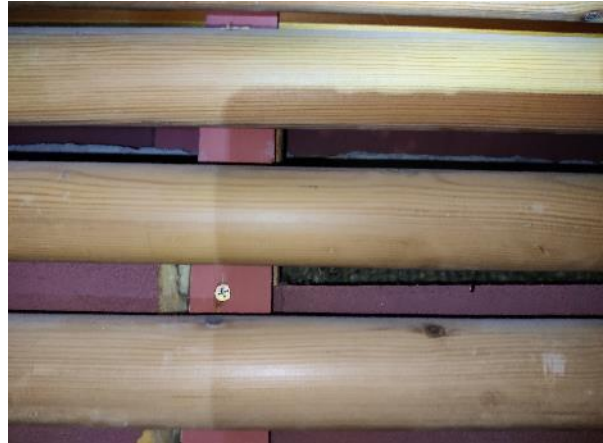
Kuva 43: Puuritolönnin taustalla akustolevytyksessä avoimia leikkauspintoja.

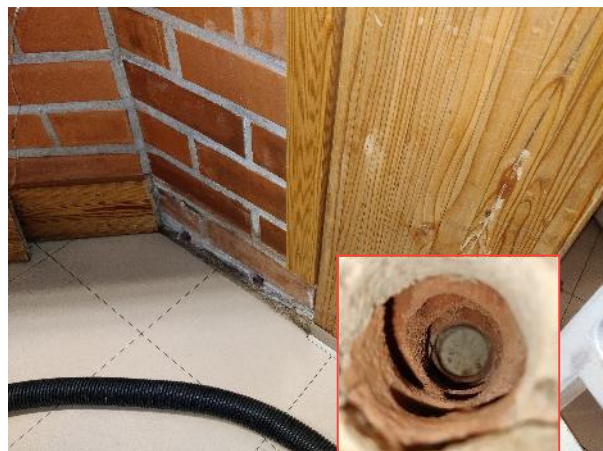
VS1: Tiilirakenteiset väliseinät

Tiilirakenteiset väliseinät ovat kantavan alapohjan päältä lähteviä seiniä. Rakenneliittymä vastaa olemassa olevien suunnitelma-asiakirjojen leikkauskuvissa esitettyä rakennetyyppiä. Väliseinien ja alapohjan kantavan betonilaatan rakenneliittymät ovat tiiviitä, mutta pintabetonilaatan ja seinän liitos todettiin paikallisesti epätiiviksi, jolloin eristetilän epäpuhtauksilla on reitti sisäilmaan.

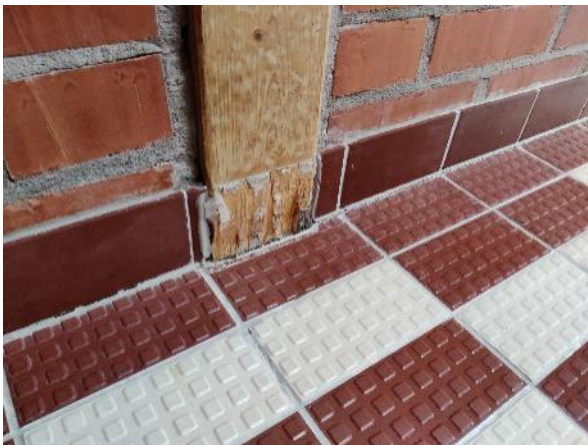
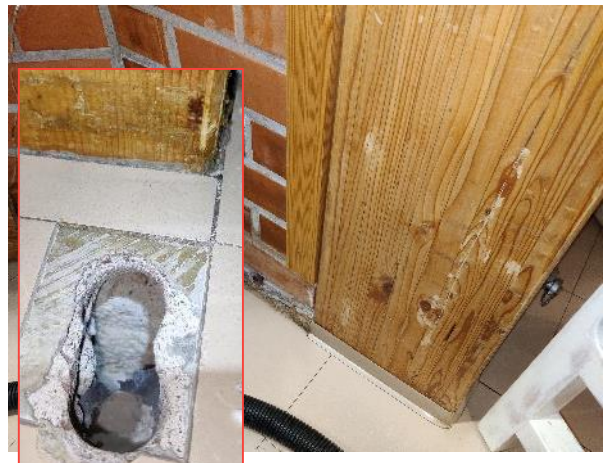
PILARIT: Puupilarit

Rakennuksen kantavana rakenteena toimivat puupilarit ovat asennettuna ulkoseinustojen lisäksi
osana väliseiniä. Rakennetutkimuksen mukaisesti puurakenteelle on valettu betoninen korotus alapoh-
jan kantavan betonilaatan päältä ja varsinainen puurakenne alkaa noin 50 mm:ä lattiapinnan alapuo-
lelta. Rakenneliittymässä havaittiin epätiiveyttä alapohjan eristetilaan.

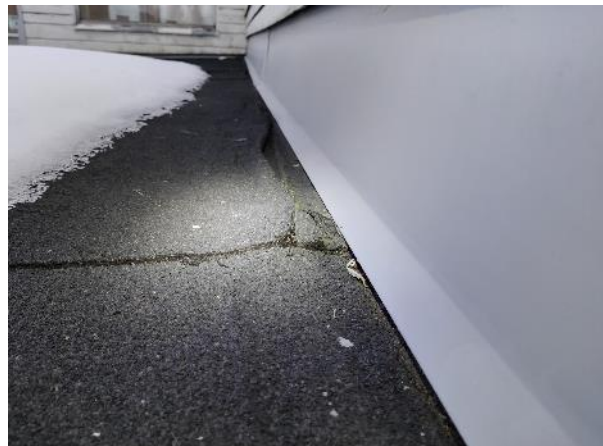
Kuva 45: Vesikatteenä todettavissa pintavaurioita

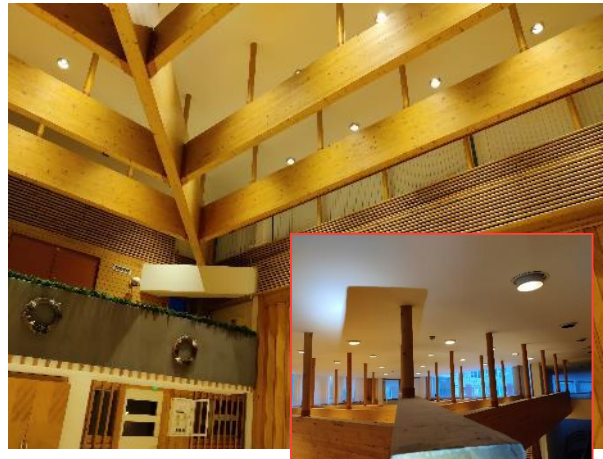
Kuva 47: Korotetun osan kattopalkkistoja, joiden päälle on kertynyt ajan kuluessa pölykerroksia

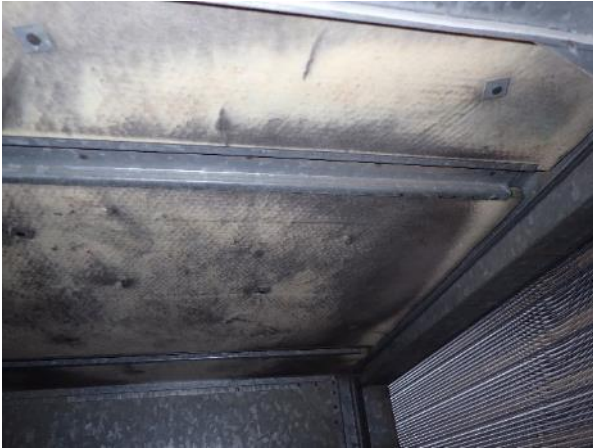
Kuva 54. Puhallinkammion äänenvaimennusmateriaalina on villa.

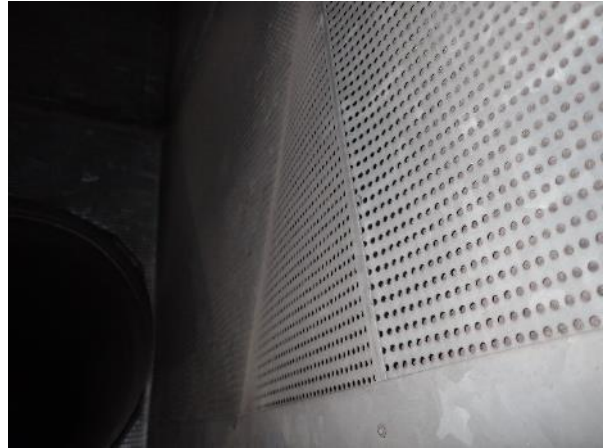
Kuva 55. äänenvaimennuskammiossa on reikäpellityksen alla villaa.

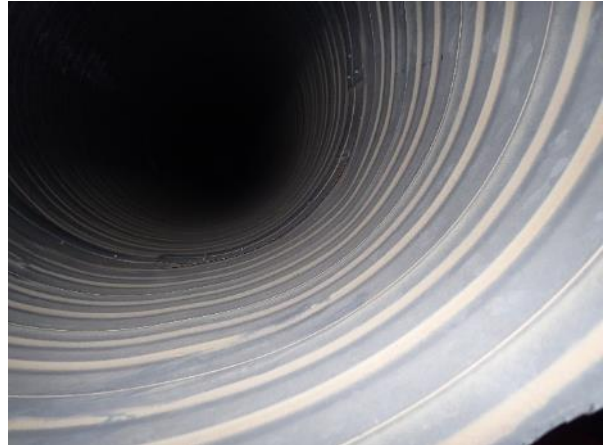
Kuva 57. Havaittavissa pientä pölyisyyttä sormipyyhkäisytestillä.

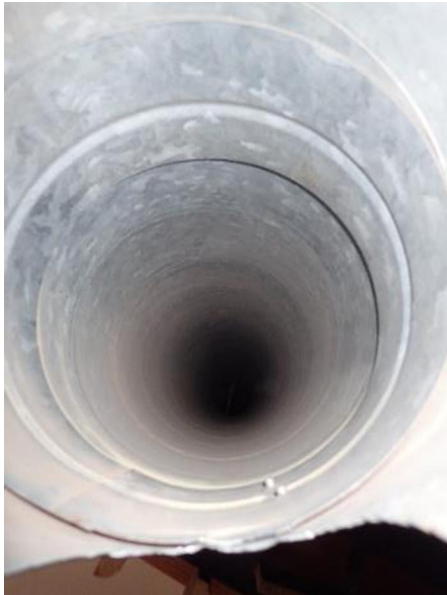
Kuva 58. Tuloilmakanavassa havaittavissa hieman pölyisyyttä.

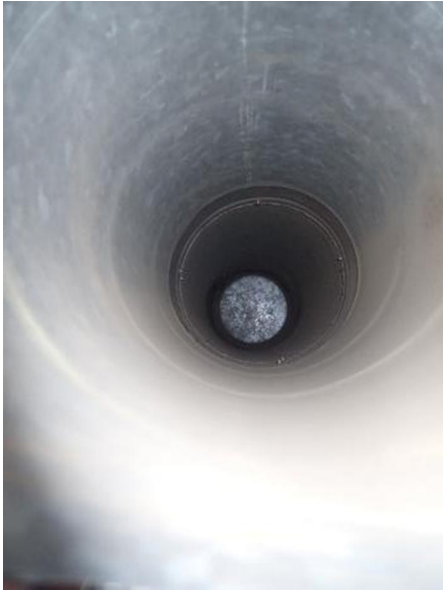
Kuva 60. Poistoilmakanavan pölykertymä on hieman tulokanavaa suurempi (tila 1038/1043 käytävä).

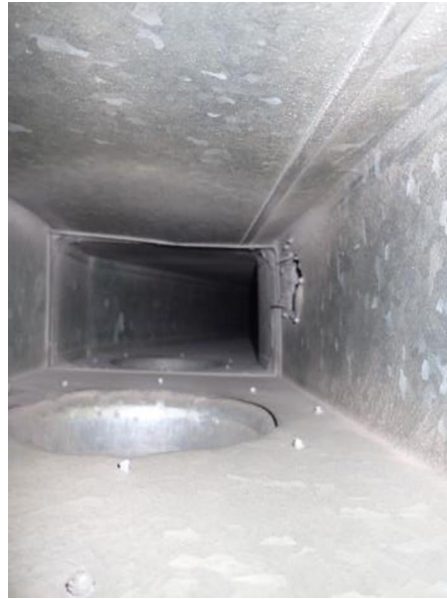
Kuva 61. Poistoilman pölykertymä ei ole yleisesti ottaen merkittävä (tila 1091).
