KOY Domus Arctopolis

VALIMO

RAKENNUSHISTORIASELVITYS 19.6.2023

Ent. poikien ammattikoulu, ent. ammattikoulun
valimorakennus
Rautatienpuistokatu 7, 28130 Pori

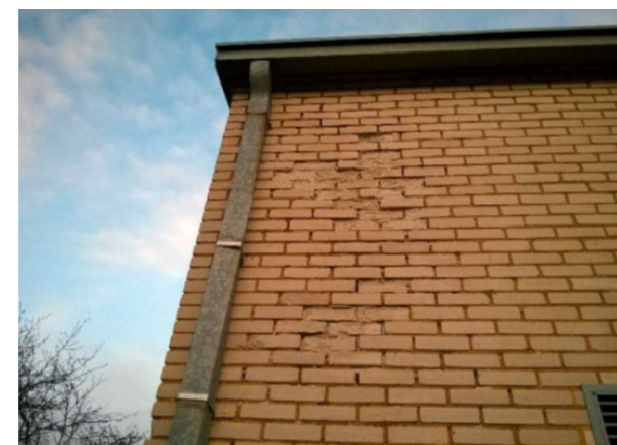
Rakennusten ulkoseinät ovat pääosin tiili-kevytbetonitiili-tiilirakenteisia, mutta sokkelirakenteiden kohdalla ikkunoiden alapuolella rakenteessa on käytetty lämmöneristeenä sementtilastuvillaa. Pilarien kohdalla on käytetty kosteuseristeenä bitumisivelyä ja lämmöneristeenä korkkia. Julkisivuilla havaittiin runsaasti kosteuden ja pakkasen aiheuttamaa rapautumista tiilipinnoilla sekä saumoissa.

Ulkoseinärakenteissa voidaan olettaa olevan paikallisia vaurioita johtuen ulkopuolen kosteuseristeiden ja maanpinnanmuotoilujen puutteista sekä salaoja- ja sadevesijärjestelmien heikosta toiminnasta. Ulkopuolen kosteus on aikojen saatossa päässyt siirtymään seinärakenteisiin vaurioittaen sementtilastuvillaeristeitä. Rakenneavauskohdilla oli aistittavissa mikrobiperäistä hajua ja paikoin avauskohdilla havaittiin rakenteissa olevan rakennusaikaista muottilautaa. Rakenteiden liitoksikohdilla havaittiin epätiivelyskohtia, joiden kautta rakenteiden epäpuhtauksilla on mahdollista kulkeutua sisätiloihin. Pohjoisosan luokkatilojen eristetiloiissa todettiin kohonnutta kosteutta.

Kuva 18. Tiiliverhouksessa havaittiin kosteuden aiheuttamaa rapautumista.

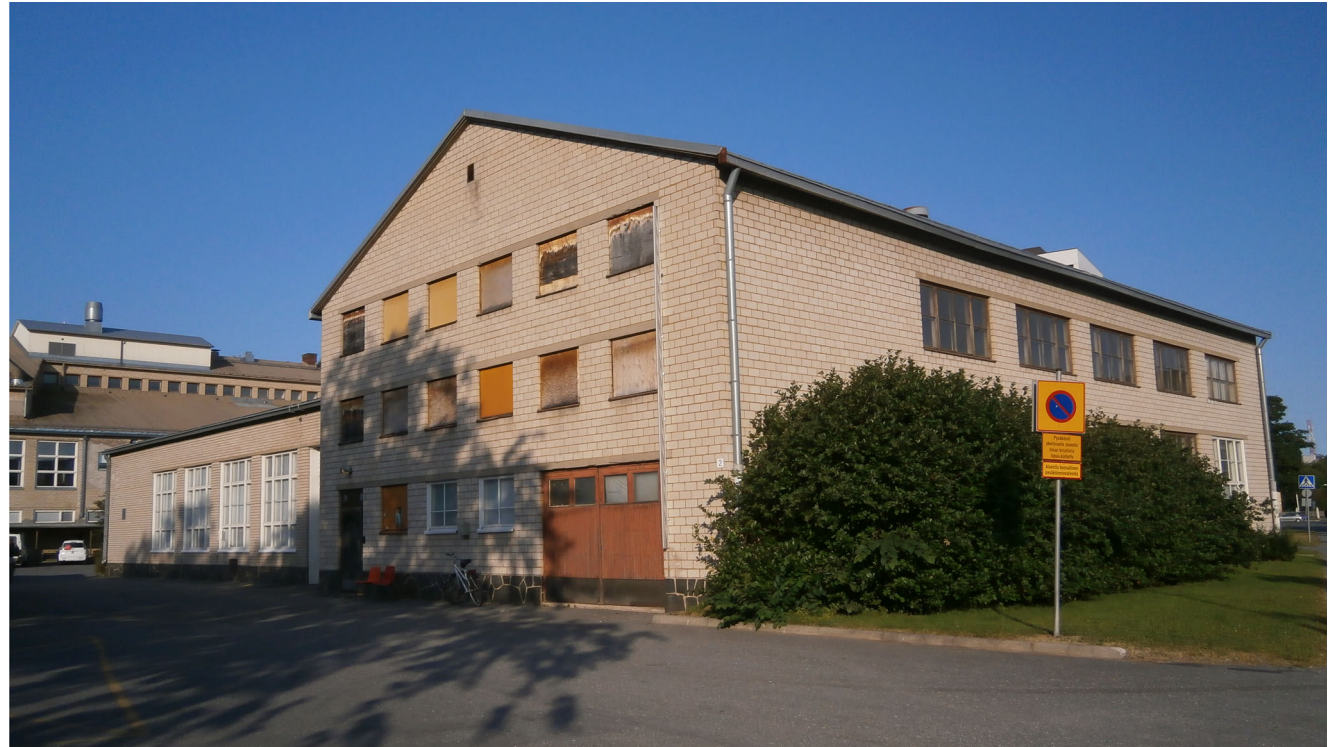
Osa rakennuksen ulko-ovista on vaihdettu uusiin, ja osa vanhoista ovista on maalattu uusien ovien tapaan valkoiseksi.

Kuva 19. Osa vanhoista punaruskeista ovista on vaihdettu tai maalattu valkoiseksi. Kuva vuodelta 2013.

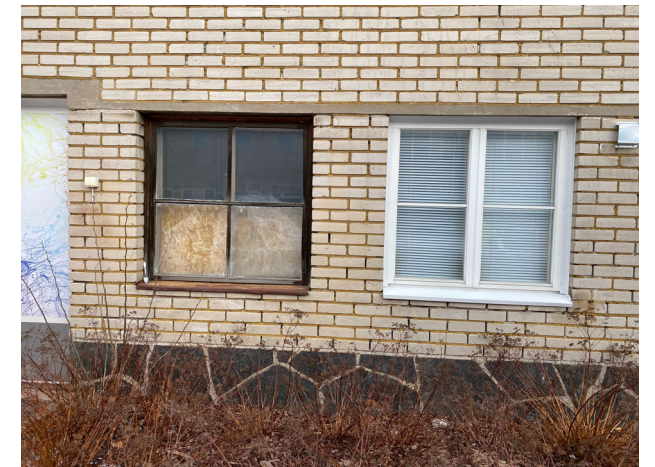
Rakennuksessa on paljon alkuperäisiä puukarmirakenteisia kaksilasisia ikkunoita, jotka ovat huonokuntoisia. Vesipellitykset ovat ruostuneet eivätkä kallistukset ole riittäviä. Vesipellitysten ulkoseinien liitoskohtien tiiveys on puutteellinen, jolloin kosteuden on mahdollista päästä rakenteisiin. Ikkunoiden ja ulkoseinärakenteen välisessä liittymässä on käytetty rive-eristettä.

Osa rakennuksen ikkunoista on uusittu puu- ja alumiinikarmirakenteisilla MSE-ikkunoilla. Alkuperäisistä tummanruskeista ikkunoista poiketen uudet ikkunat ovat valkoisia. Uusitut ikkunat olivat tarkastuksessa tehtyjen havaintojen perusteella hyväkuntoiset. Päärakennuksessa kaikki ikkunat on pohjoisosan pieniä yläikkunoita lukuunottamatta vaihdettu. Valimon alkuperäiset ikkunankarmit on jossain vaiheessa maalattu valkoiseksi, mutta maali on pääosin rapautunut pois. Osa vanhemmista ikkunoista on peitetty vanereilla.

Kuva 20. Alkuperäiset ikkunat ovat huonokuntoisia. Uusien ikkunoiden ulkoasu poikkeaa jonkin verran alkuperäisistä.

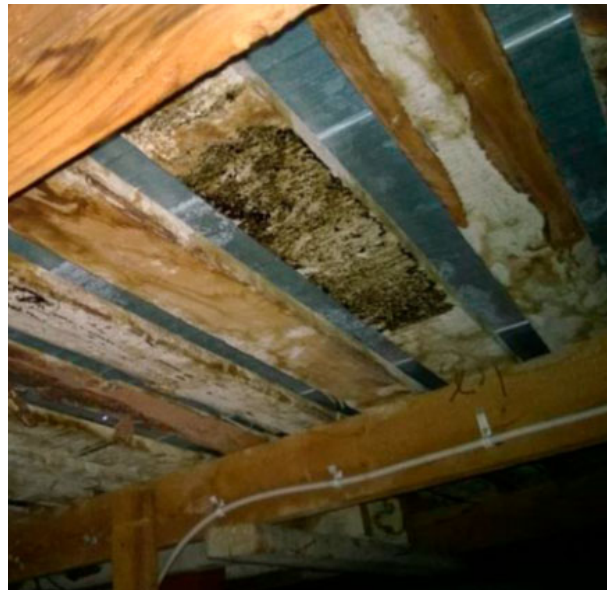
Vesikattorakenteet ovat puurakenteisia ja yläpohjan rakenne on pääosin betoninen alalaattapalkisto. Vesikaton puurakenteissa oli havaittavissa kosteuden aiheuttamia tummentumia ja lahovaurioita, jotka viittaavat ajan saatossa tapahtuneisiin vesikattovuotoihin sekä rakenteen heikkoon tuulettuvuuteen. Betoniset räystäsrakenteet ovat heikentäneet tuulettuvuutta. Aluskatetta ei ole asennettu.

Kuva 21. Harvassa aluslaudoituksessa on huomattavia vauriojälkiä.

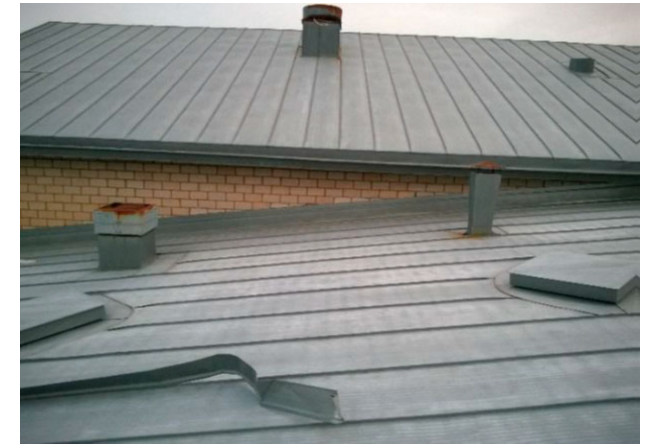
Rakennuksen vesikatteena oleva rivipeltikate on teknisen käyttöikänsä päässä. Pohjoisosan kattovedet laskevat eteläosan katolle lähelle ulkoseinärakennetta. Yläpohjan sisäpuolisessa tarkastelussa näillä kohdilla havaittiin vuoto-

jälkiä sisäkatoissa rakennuksen molemmilla pitkillä julkisivuilla. Räystääsalueen vesivuotoja on päässyt tapahtumaan katteen heikon kunnan sekä vesikouruihin syntyneiden vesipatoutumien takia.

Kuva 22. Vesikatto on teknisen käyttöikänsä päässä.

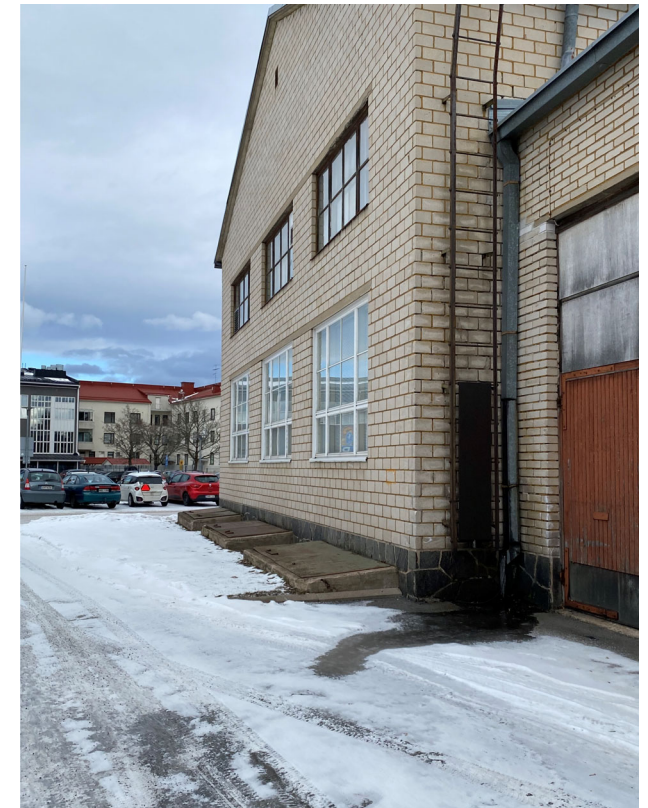
Räystäärakenteet ovat betonia, ja peltiset räystääkourut ovat paikoin heikossa kunnossa. Rakennuksen salaojajärjestelmän olemassaolosta tai kunnosta ei ole tarkempaa tietoa. Nurkka-aluilla ei havaittu tarkastuskaivoja. Sadevesijärjestelmästä puuttuu paikoin sadevesikaivot, ja sadevedet ohjautuvat maanpinnalle sokkeleiden vierustalle.

Kuva 23. Sadevedet ohjautuvat paikoin maanpinnalle sokkeleiden vierustalle.
