PORIN YH-ASUNNOT OY

KASVIHUONEENKATU 1-3

KOSTEUS- JA SISÄILMATEKNINEN KUNTOTUTKIMUS

29.04.2021

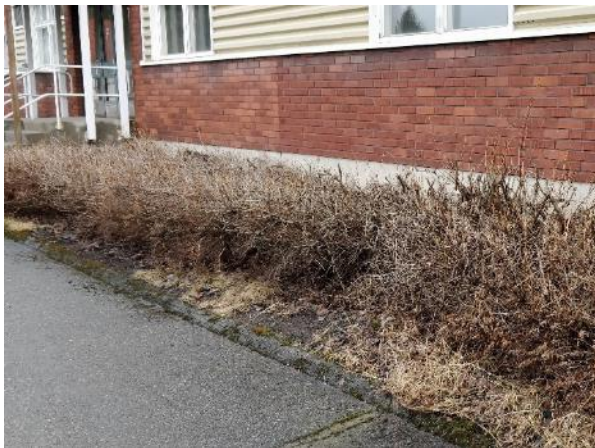
Rakennuksen ympärillä maanpinta on asfaltti- ja nurmipintaista. Maanpinta viettää loivasti rakennuksesta pois päin, mutta on paikoittain melko tasainen. Rakennuksen vierustäytöt ovat puutteelliset. Rakennuksen vierustalla on kasvillisuutta, joka lisää perustusten kosteuskuormaa. Asuinrakennusten eteläisissä päädyissä kasvaa ulkoseinää pitkin köynnöskasvillisuutta.

Kuva 2: Rakennusten vierustoilla on runsaasti kasvillisuutta.

Rakenteisiin kohdistuvan ulkopuolisen kosteusrasituksen vähentämiseksi tulee rakennuksen ympärille asentaa perusmuurin kosteuseristyksen, sekä tehdä rakennusten vierustäytöt asianmukaisesti. Liian lähellä rakennusta oleva kasvillisuus tulee poistaa. Syöksytorvet on suositeltavaa kunnostaa. Sisäänkäyntien betoniset portaat ja tasot tulee kunnostaa erillisen korjaussuunnitelman mukaisesti. Sisäänkäyntitason vaurio aiheutunut sadevesistä ja ylimääräisestä kosteudesta, jonka seurauksena rakenne on rapautunut. Salaojajärjestelmän kunto tulee tarkastaa ja tehdä tarvittavat toimenpiteet. Korjaustyöt tulee toteuttaa Ympäristöministerin asetuksen, 782/2017 rakennusten kosteusteknisestä toimivuudesta, mukaisesti.

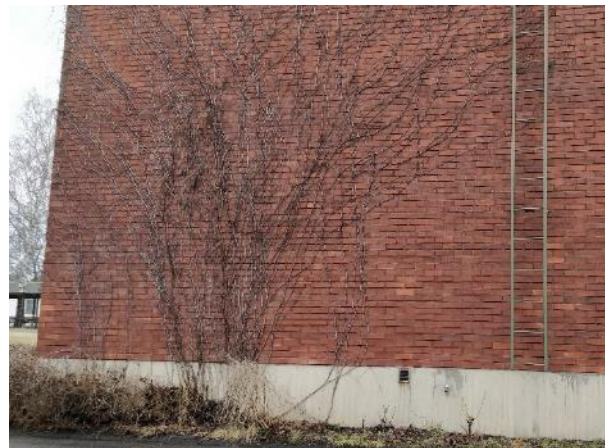
Kuva 3: Ulkoseinää pitkin kasvaa köynnöskasvi.

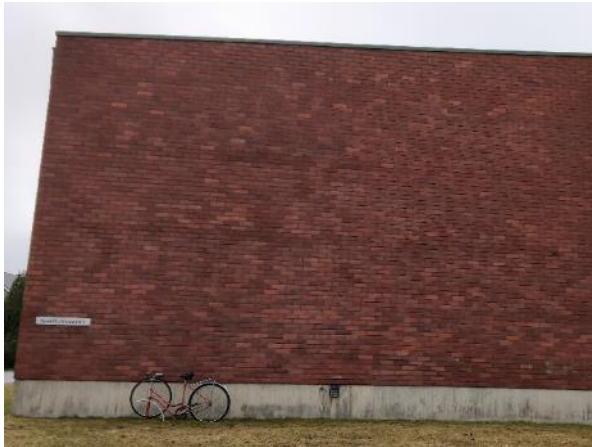
Rakennuksen ulkoseinät ovat tiilimuurattuja ja sokkelit betonia. Sokkelin ulkopintaan ei ole asennettu erillistä kosteuseristystä tai perusmuurilevyä. Ulkopinnoilla on paikoin havaittavissa kosteusjälkiä, jotka viittaavat maaperästä nousevaan kosteuteen. Sokkelin ulkopinnoilla oli paikoittain havaittavissa pieniä halkeamia.

Kuva 4: Sokkelissa oli havaittavissa kosteusvauriojälkiä.

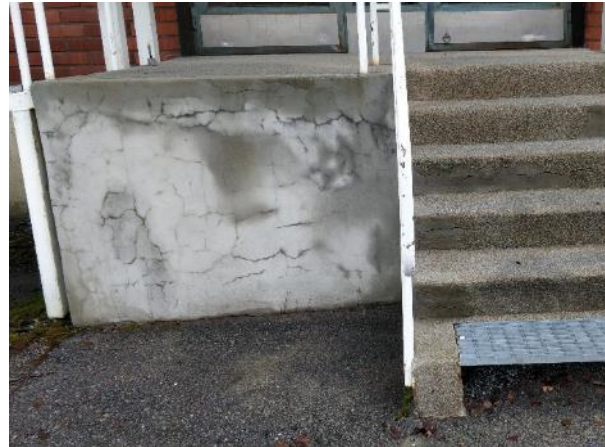
Sisäänkäyntikatosten portaissa ja tasoissa oli havaittavissa runsaasti halkeamia, sekä kosteuden aiheuttamia vauriojälkiä.

Kuva 5: Asuinrakennusten sisäänkäyntitasot olivat huonokuntoiset ja betonirakenne on rapautunut.

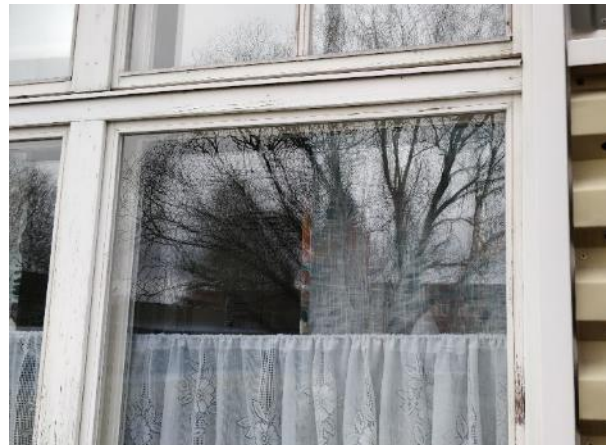
Kuva 9: Ikkunoiden puosat ovat paikoittain huonossa kunnossa.

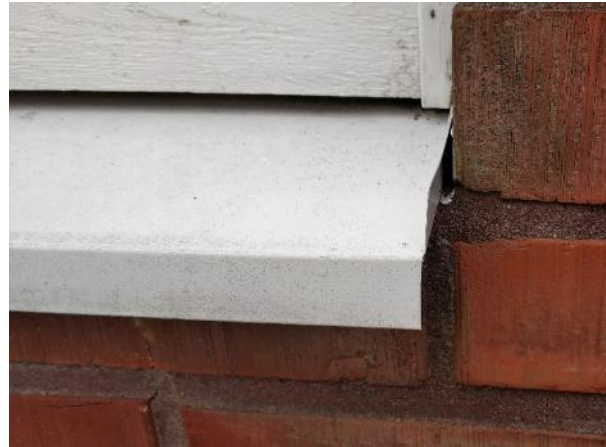
Kuva 11: Ikkunoiden pellityksen seinäliittymät ovat epätiivit.

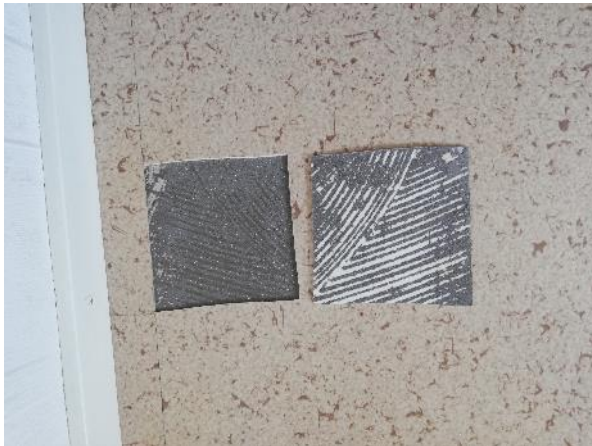
Viiltomittauksen yhteydessä kerättiin materiaalinäytteet muovimatoista materiaalien kunnon selvittämiseksi (MNVO1 ja MNVO4). Huoneiston 28 kerätyssä muovimatto näytteessä MNVO1 havaittiin alifaattisia ja alisyklisiä hiilivetyjä poikkeavana pitoisuutena. Näytteiden tulokset on käsitelty tarkemmin raportin kappaleessa 11 ja näytteenottopisteet on esitetty raportin liitteessä.

Kuva 16: Asuinhuoneiston alapohjarakenteen muovimatonäyte.

Sisätiloissa lattiarakenteiden pinnoilla ei havaittu poikkeavia pintakosteusarvoja eikä pinnoitteiden alla kohonneita kosteuspitoisuuksia. Huoneiston 28 kerätyssä muovimatto näytteessä MNVO1 havaittiin alifaattisia ja alisyklisiä hiilivetyjä, jotka ovat peräisin mattonäytteessä olleesta tasoitekerroksesta. Kokonaispitoisuus ylittää viitearvon, jonka perusteella materiaalissa voidaan todeta olevan materiaalivaurio. Muissa VOC-näytteissä ei havaittu poikkeavia VOC-yhdisteitä. Yleisesti tilojen lattiapinnoitteet ovat huonokuntoiset ja käyttöikänsä päässä. Lattioiden pintamateriaalit on suositeltavaa uusia.

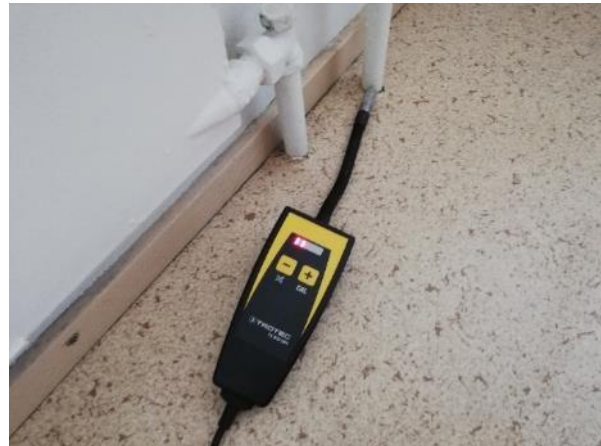
Kuva 19: Alapohjan läpiviennit ovat epätiivaitä.

Alapohjarakenteiden rakenneliittymien tiiviydessä havaittiin puutteita etenkin lattia- ja seinäliittymissä, joiden kautta ilmatilan epäpuhtauksilla on mahdollista kulkeutua sisäilmaan. Alapohjarakenteet tulee korjata erillisen korjaussuunnitelman mukaan, huomioiden rakenteiden kosteus- ja lämpötekniinen toiminta sekä tiiviys. Märkätiloille suositellaan kattavaa peruskorjausta sisältäen pinnoitteiden uusimiset, vesieristeiden asennukset sekä vesikalusteiden uusimiset. Muiden tilojen pintamateriaalit suositellaan myös uusittavaksi koko kiinteistön mahdollisen peruskorjauksen ja/tai tiivistyskorjausten yhteydessä.

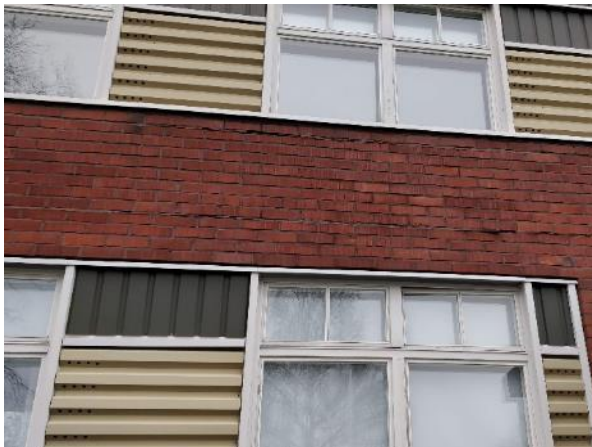
Kuva 24: Rapautumista tiilijulkisivun saumoissa.

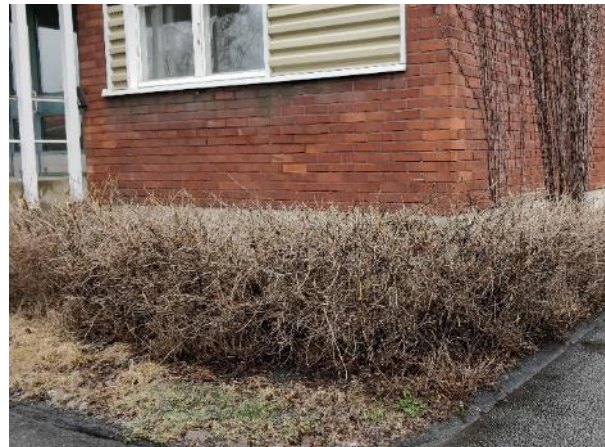
Kuva 25: Kosteusjälkiä tiilijulkisivussa ikkunan alapuolella.

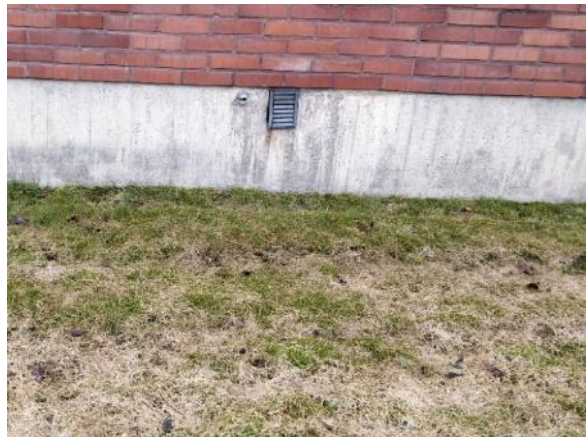
Tiilimuurattujen ulkoseinien tuuletus on heikko, muurausten alimmista pystysaumoista puuttuu tuuletusraot. Julkisivumuurausten liikuntasaumojen saumamassat ovat rakennusajalta ja niiden kunto on tyydyttävä.

Kuva 29: Julkisivun tuulettuvuus on heikko.

Seinärakenteiden lämmöneristeistä kerätyissä mikrobinäytteissä kahdeksassa näytteestä havaittiin epäily poikkeavasta mikrobikasvustosta. Näytteitä seinärakenteiden lämmöneristeistä otettiin yhteensä kaksikymmentäkaksi (22). Näytteet, joissa havaittiin epäily poikkeavasta mikrobikasvusta, otettiin eri tilojen ulkoseinärakenteista ikkunan alapuolelta. Vaurion on aiheuttanut rakenteen heikko tuulettuvuus sekä puutteelliset vesipellitykset. Rakenteeseen siirtynyt kosteus ei ole päässyt haihtumaan rakenteesta vaan alkanut vaurioittamaan rakenteita. Vaurioituneet eristemateriaalit on suositeltavaa poistaa ja ulkoseinän tuulettuvuutta parantaa.

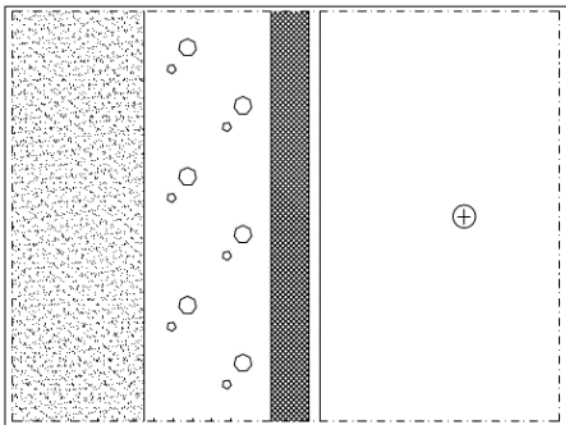
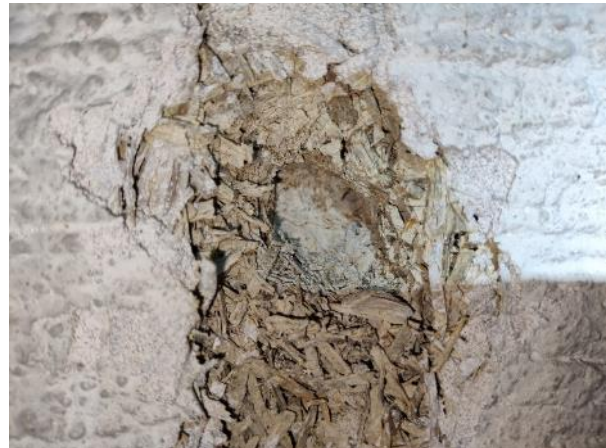
MVUS2: Puukuitusementti – betoni ulkoseinärakenne

- Tasoite 30 mm
- Puukuitusementtilevy (toja-levy) 50 mm
- Betoni

Kellarin maanvastaiset seinät ovat betonirakenteisia. Osassa seinistä on käytetty lämmöneristeenä puukuitusementtilevyä. Kellarin maanvastaistenseinien puukuitusementtilevystä otetuissa mikrobinäytteissä havaittiin poikkeavaa mikrobikasvua. Kellarin maanvastaisten seinien puukuitusementtilevy on suositeltavaa poistaa. Seinissä ei havaittu kosteusvauriojälkiä.

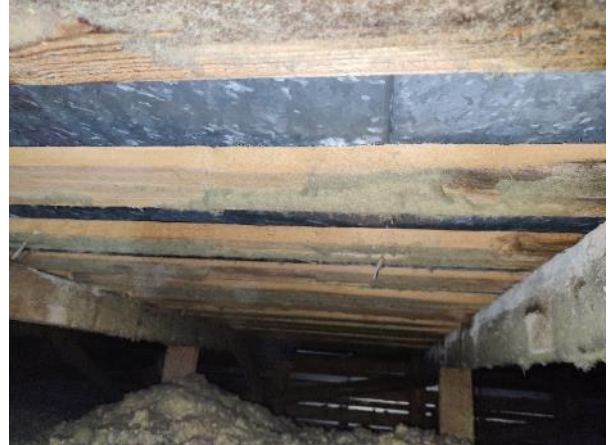
Kuva 39: Peltikatteen alla ei ole aluskatetta.

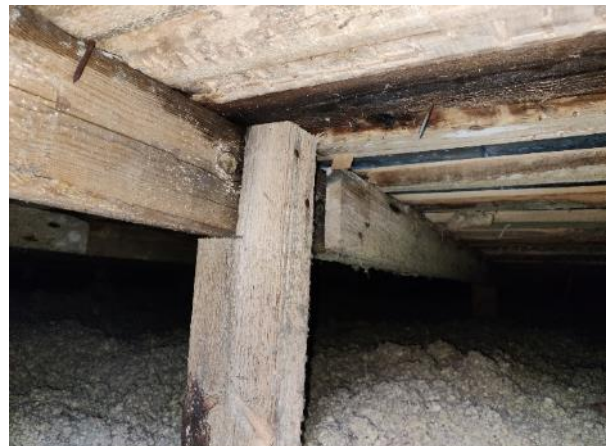
Kuva 41: Yläpohjan puurakenteissa on havaittavissa kosteusvaurioita.

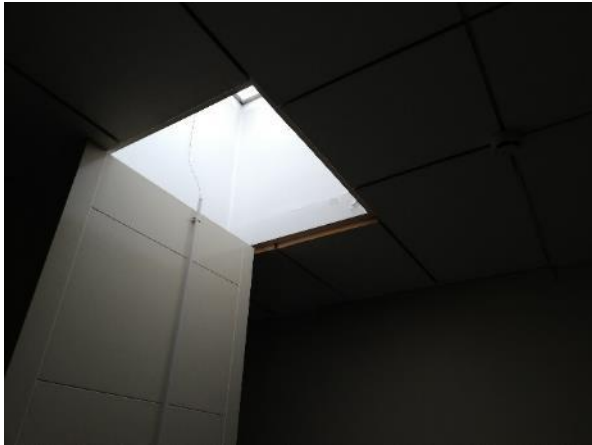
Asuinrakennusten portaikoissa on kattoikkunat. Yhden kattoikkunan aukon sisäpuolella oli havaittavissa kosteusjälkiä. Kattoikkunat olivat huonokuntoiset. Kattoikkunat on suositeltavaa joko uusia tai poistaa kattoikkunat kokonaan.

Kuva 42: Portaikon kattoikkuna.

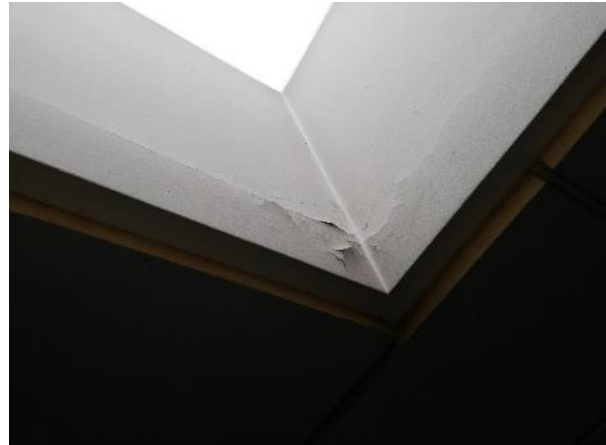
Kuva 43: Kosteusvauriojälkiä kattoikkunan alareunassa.

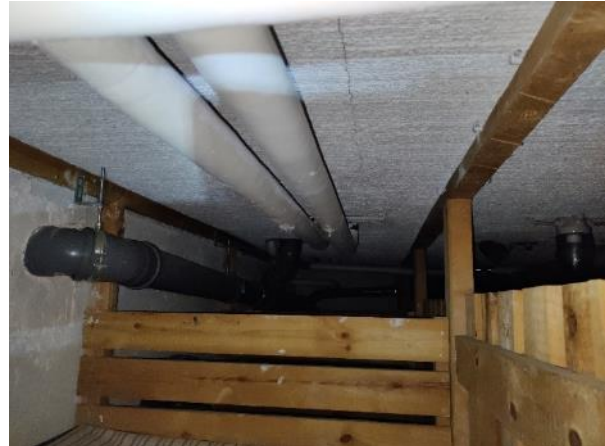
Kuva 50. Asbestipitoisia putkieristeitä.

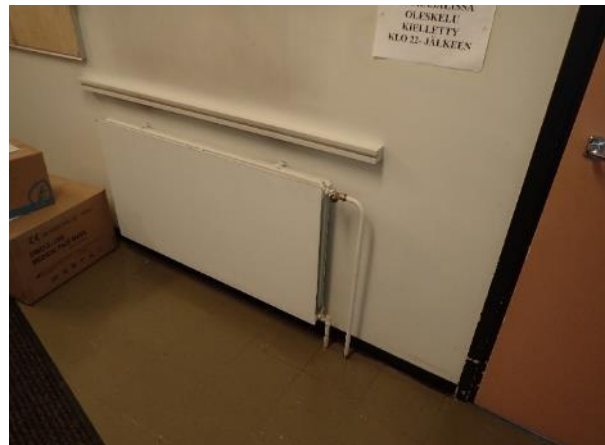
Kuva 52. Alkuperäinen teräslevypatteri ja patteriventtiili, jonka termostaatti on irronnut.

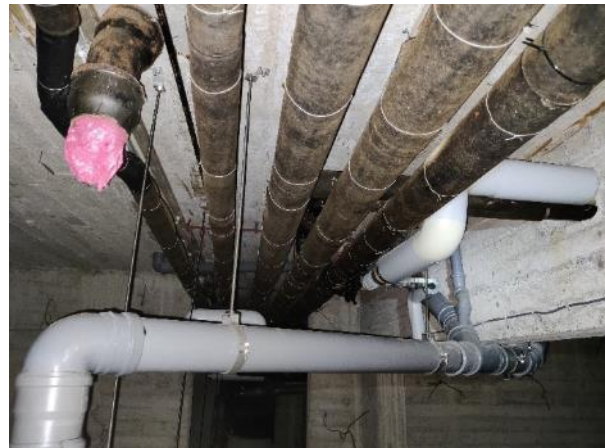
Kuva 54. Tuulettuvassa alapohjatilassa havaittiin tervapaperipintaisia, villalla eristettyjä alkuperäisiä vesijohtoja.

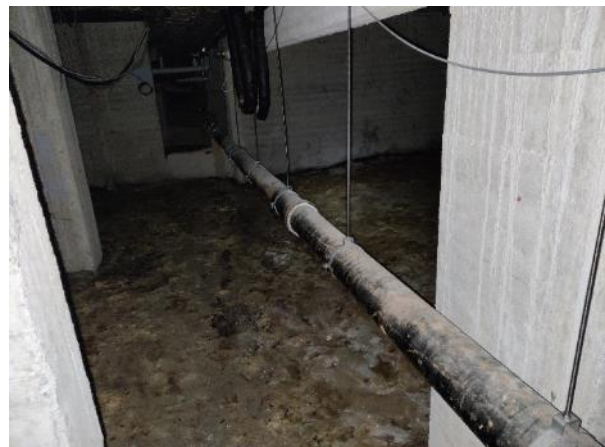
Kuva 58. Alkuperäinen valurautainen jätevesiviemäri tuulettuvassa alapohjassa.

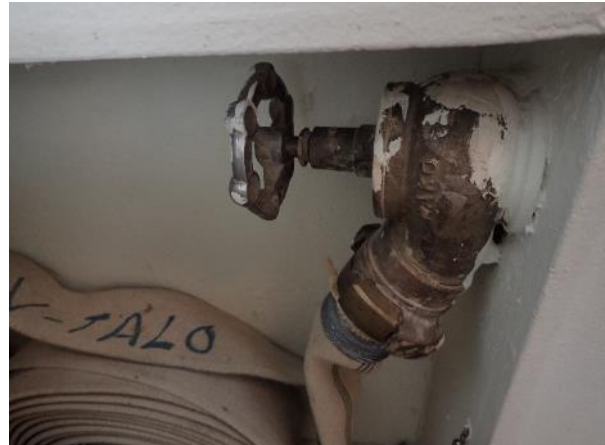
Kuva 70. Alkuperäinen sulkuventtiili ja muotonsa menettänyt paloletku.
