PORIN STADION, PÄÄKATSOMO

BETONIRAKENTEIDEN KUNTOTUTKIMUS

31.12.2020

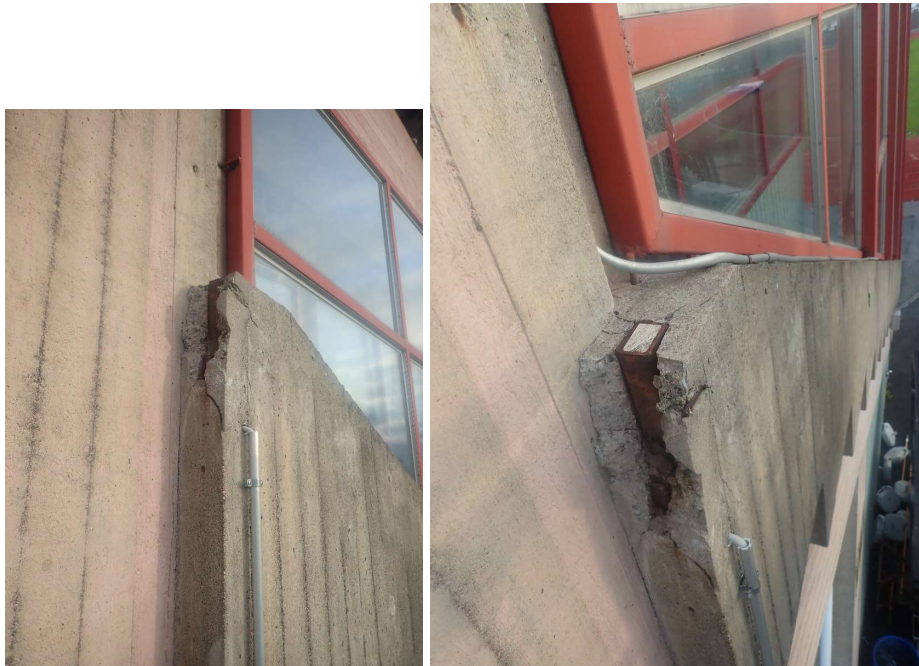
Kuvat 2 ja 3. Katsomon päätyrakenteen "kaide" rakenteesta on todennäköisesti katkaistu vanha teräsrunkoinen kaide pois ja kaiteen kiinnityskohdat ovat jääneet betonirakenteen sisään. Ruostunut teräsputki on vaurioittanut ympärillä olevan betonin.

Isoimmat aistinvaraiset vauriot on havaittavissa ohuissa kaiderakenteissa sekä porraskäytävissä. Kaiderakenteissa vaurioita on aiheuttanut metalliset käsijohteet jotka ovat kiinni betonirakenteen sisällä. Kaiteiden betoniosia on paikkailtu, mutta koska vaurioitumisen syyn poistaminen on hankalaa, on vauriot syntyneet uudelleen.

Toimenpide-ehdotuksena suosittelemme betonin paikkakorjauksia vaurioituneille rakenteille, eli lähinnä kaiteille sekä porraskäytävillä. Paikkauskohdat ovat teknisesti vaativia toteuttaa pitkäaikaisesti, joten korjauksista suunniteltaessa tulee kiinnittää erityistä huomiota siihen, että vaurioiden aiheuttajat saadaan myös poistettua. Tämä vaatii muuten paikkausten tekoa laajempia korjauksia (esim. kaiderakenteissa kaiteen kiinnityksen muuttaminen tai rakenteen sisään jäävien metalliosien suojaus).

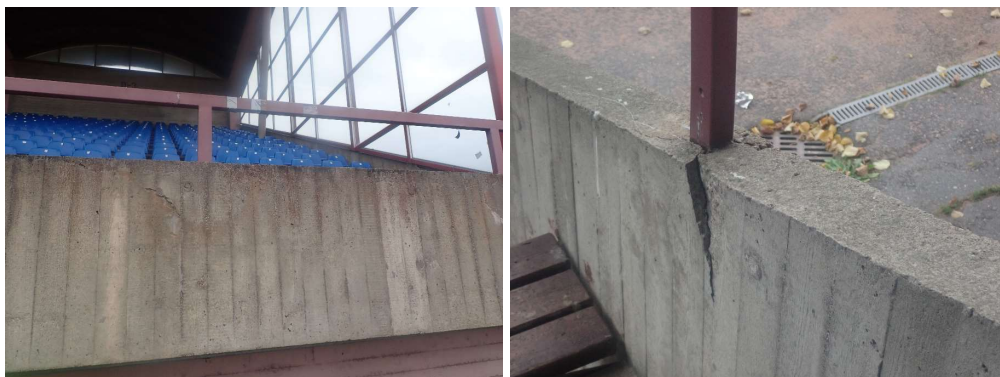
Kuvat 4 ja 5. Katsomon kaiteen teräsrakenteiden kiinnitykset betonin sisällä ovat ruostuneet ja vaurioittaneet betonirakennetta. Kaidetolppien kohtia betonirakenteessa on havaintojen mukaan paikoin paikkakorjattu. Paikkaukset ovat paikoin halkeilleet / lohkeilleet uudelleen.

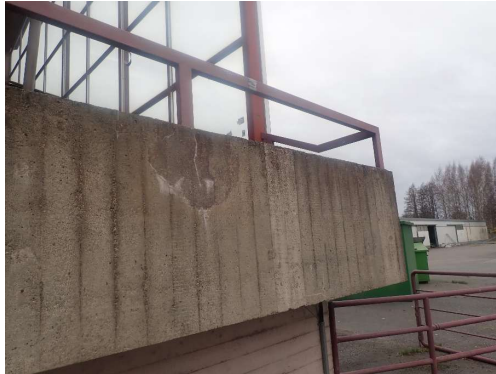
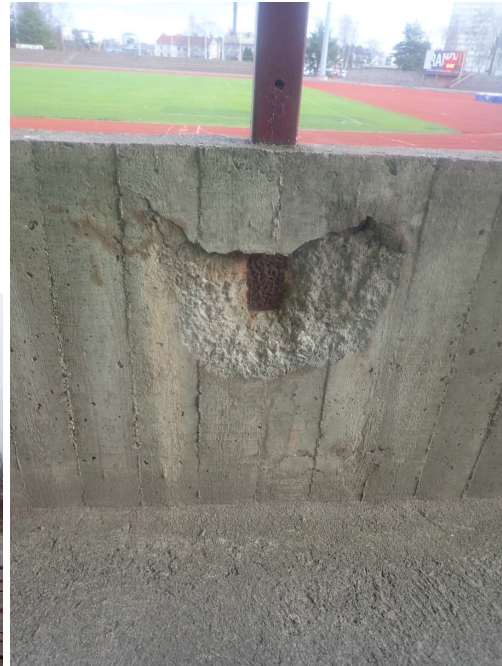
Kuvat 6 ja 7. Kuvassa 6 kaiteen paikkaus vaurioitunut, kuvassa 7 kaiteen betonirakenteen lohkeama kaiteen katsomon puolella (sisäpuolella).

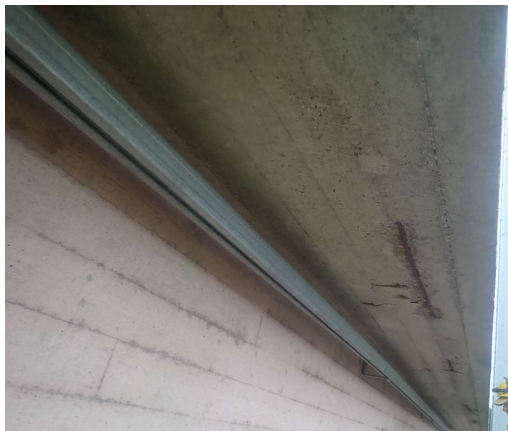
Kuva 8. Katsomon/kaiteen alapinnalla betonirakenteen pinnassa havaittiin ruostuneita teräksiä.

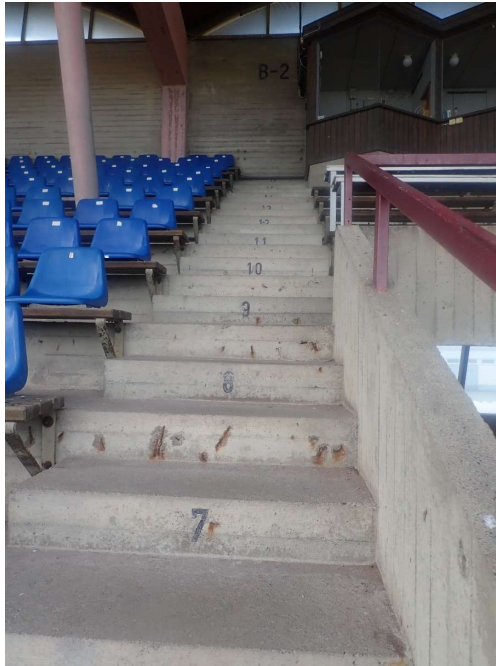
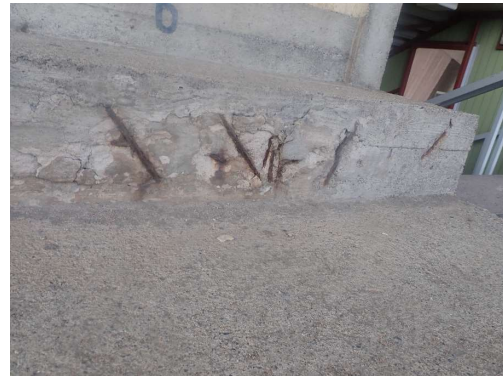
Katsomossa on havaittavissa betonirakenteiden pystypinnoilla (portaat sekä istuimien alla olevat pystypinnat) melko paljon pinnassa olevien terästen ruostumista ja niistä aiheutuneita pieniä betonin halkeamia sekä lohkeamia. Tällä hetkellä vauriot ovat lähinnä esteettinen haitta.

Kuvat 9 ja 10. Katsomossa betonirakenteiden pystypinnoilla (portaat, penkkien alunen) on havaittavissa runsaasti betonin pinnassa olevien terästen korroosiota sekä siitä aiheutuneita pieniä betonin vaurioita.

Katsomossa on havaittavissa pystysuorilla pinnoilla (rappusissa sekä penkkien alla) runsaasti pintaan jääneitä teräksiä sekä niiden korroosiosta aiheutuneita betonin pieniä halkeamia / lohkeamia.

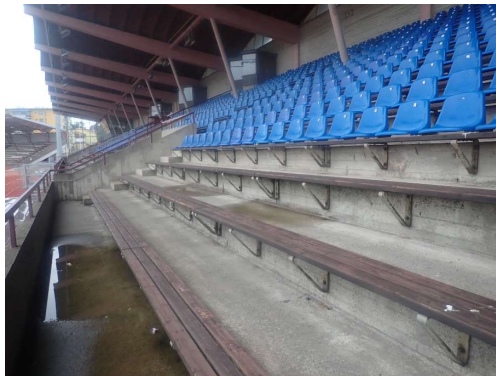
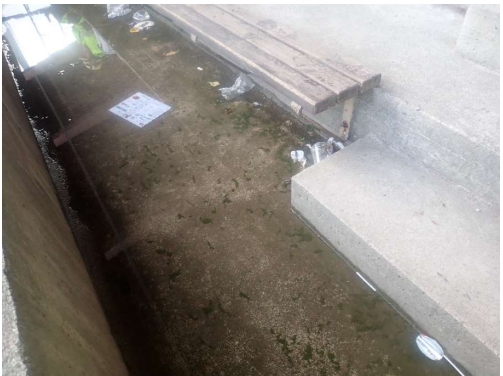
Kenttätöiden yhteydessä havaittiin, että katsomon alimmalle tasolle jää vesi lammikoitumaan. Penkkien alla on ilmeisesti vedenpoistoon suunnitellut reiät, mutta reiät olivat ainakin osittain tukossa.

Kuvat 11 ja 12. Katsomon alimmalle katsomotasolle lammikoituu vesi (ei poistu suunniteltujen vedenpoistoreikien kautta).

Katsomon alimmalle tasolle oli tutkimushetkellä lammikoitunut vesi (tutkimushetkellä ei satanut, sadevesi oli edeltävältä päivältä). Kohonnut kosteusrasitus laatalta aiheuttaa riskin betonin normaalia nopeammalle vaurioitumiselle (pakkasrasituksen myötä).

Suosittellemme tarkastamaan / korjaamaan katsomon alimman tason vedenpoistumisen suunnitellusti. Tällä on vaikutusta myös katsomon sokkelin kosteusrasituksen pienentämiseksi, sokkelin karbonatisoitumisen hidastamiseksi.

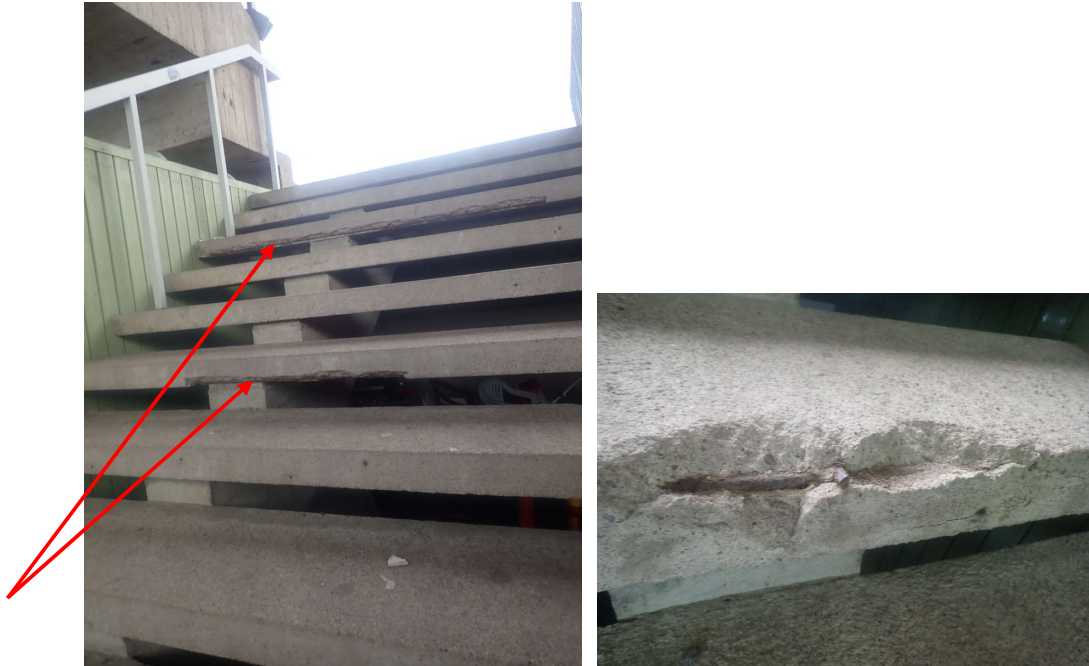
Katsomoon johtavissa betonilaattaportaisissa on havaittavissa laattojen reunoilla (ylä- ja alapinnoilla) teräskorroosioista aiheutuneita betonin lohkeamia.

Kuvat 13 ja 14. Porrasaskelmilla on reunoilla havaittavissa betonin vaurioita.

Porraskäytävillä (portaikot katsomoon) on havaittavissa betonin halkeamia sekä lohkeamia askelmien kulma-alueilla (ylä- ja alapinnoilla). Lohkeamien takana on havaittavissa ruostuneita teräksiä jotka ovat jääneet lähelle betonin ulkopintaa (yleistä näin ohuissa betonirakenteissa).

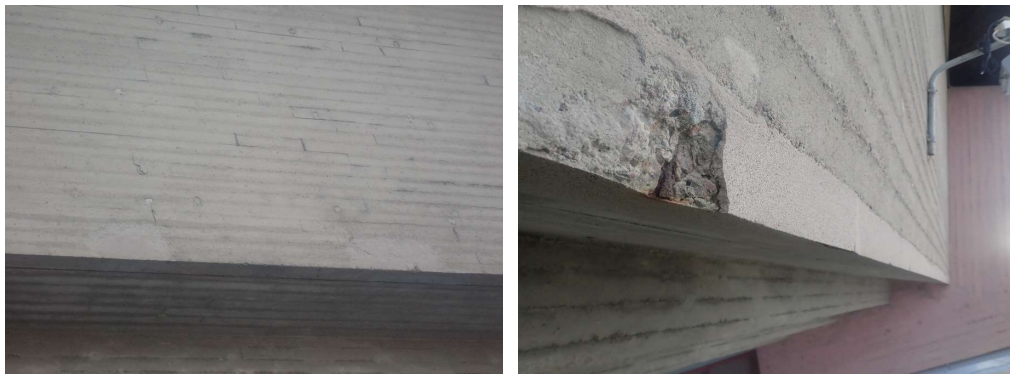
Kuvat 15 ja 16. Katsomon sisäänkäynti puolella havaittiin katsomon "takaseinässä" yksittäisiä betonin vaurioita seinän alareunassa. Kuvassa 16 olevaa kohtaa on paikattu ja paikka on vaurioitunut.

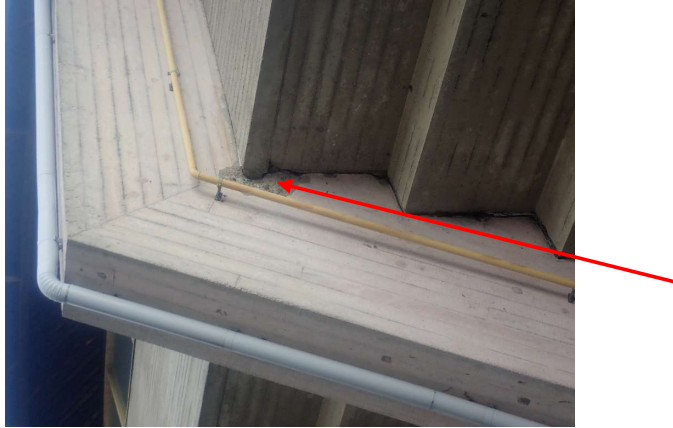
Kuva 17. Pileri-palkkirakenteessa havaittiin ainoastaan yksittäinen betonin vaurio.

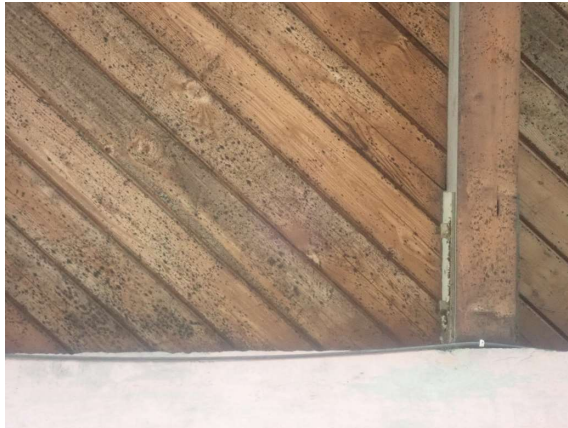
Kuva 19. Katon pinnoitteessa havaittiin tummia pilkkuja, todennäköisesti pintakäsittelyn vaurioitumisesta.

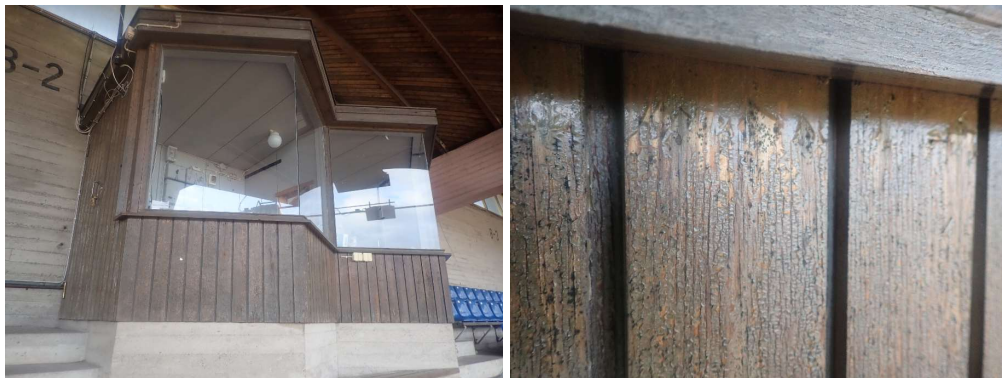
Kuvat 20 ja 21. Katsomon selostamokopin puuosien pinnoitteet ovat kuluneita ja pinnoitteessa on samankaltaisia täpliä kuin kattolaudoissa.

Katsomon selostuskoppien puupintojen huoltomaalaus (vanhan pinnoitteen poistaminen ja uusi pinnoitus).

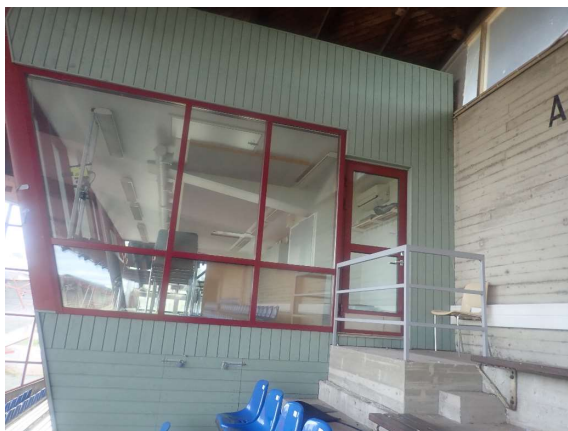
Kuva 22. Katsomon toisessa päädyssä olevassa isomman kopin puuosa olivat ulkopuolisten havaintojen perusteella hyväkuntoisia.

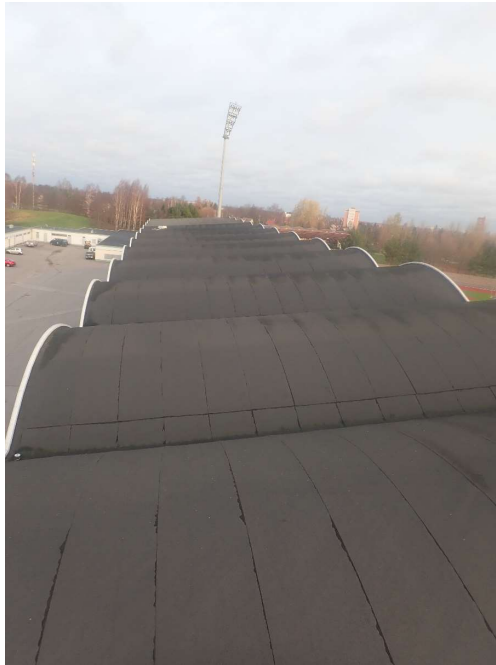
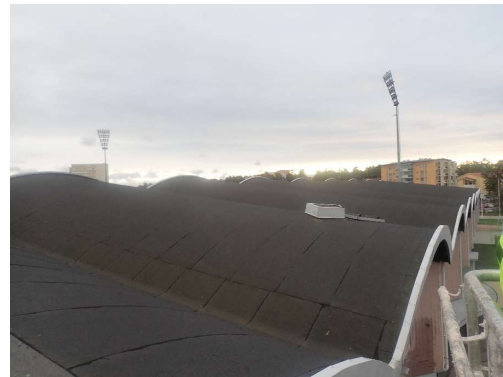
Katsomon katos on kumibitumikermipintainen. Katon pinnoitteissa ei havaittu puutteita ja pellityksetkin olivat havaintojen mukaan hyvin kiinni.

Kuvat 23 ja 24. Katsomon katteessa ei havaittu puutteita silmämääräisellä tarkastelulla.

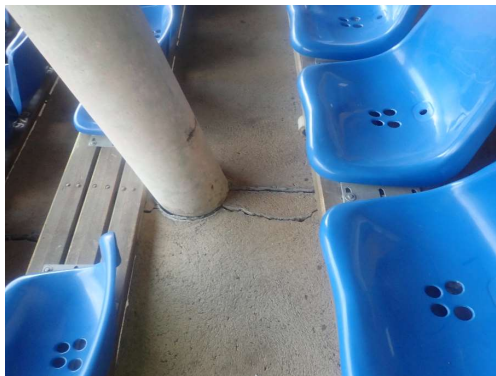
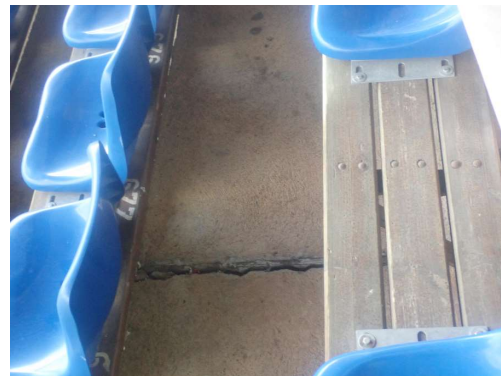
Kuvat 25 ja 26. Katsomossa olevat liikuntasaumamat ovat huonokuntoisia.

Katsomon liikuntasaumat suositellaan uusittavaksi.
