# **Lintutornien ja luontolavojen tilannekartoitus**

Raportti korjaustarpeista ja saavutettavuuden parantamisesta

Ammattikorkeakoulututkinnon opinnäytetyö

Kevät 2025

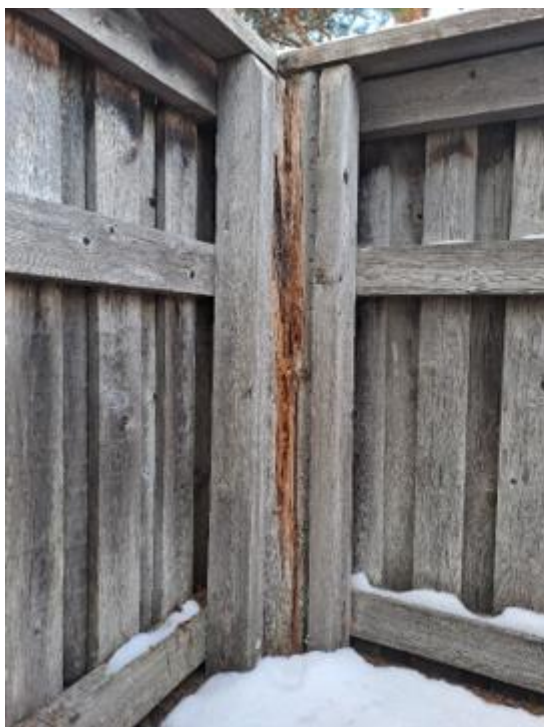
Kuva 15. Kaiteen sivutolpan lahovaurio.

Lintutornissa on vähäisiä lahovaurioita ylätasanteen sivutolpissa, kaiteen kansilaudassa sekä portaiden kaiteen yläpäässä. Yksi portaita ylätasanteesta rajaavista kaiteista on irronnut ja vieraskirjan kotelo on tuhoutunut. Nämä rikkiäiset rakenteet tulisi korjata vaihtamalla ne uusiin. Lintutornille materiaalin voi kuljettaa polkua pitkin. Esteettömän reitin jatkuminen luontolavalta lintutornille ei ole tarpeellista. Korjaustoimenpiteiden ajankohta täytyy myös lintutornille ajoittaa niin, että se ei häiritse lintujen pesimärauhaa. Sekä luontolavalla että lintutornilla tulisi olla hätänumerolla 112 ja paikannustiedoilla varustettu opastetaulu hätätilanteita varten (Kuva 21). Opaste tulee sijoittaa näkyvälle paikalle.

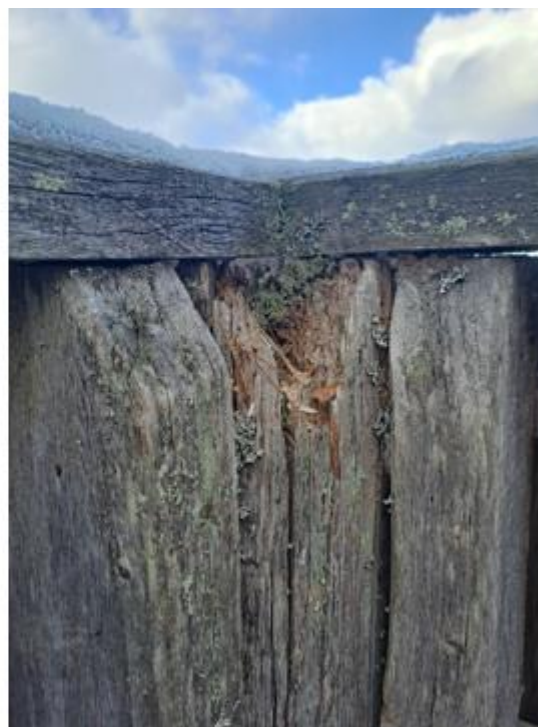
Kuva 16. Lahovaurio sivutolpassa.

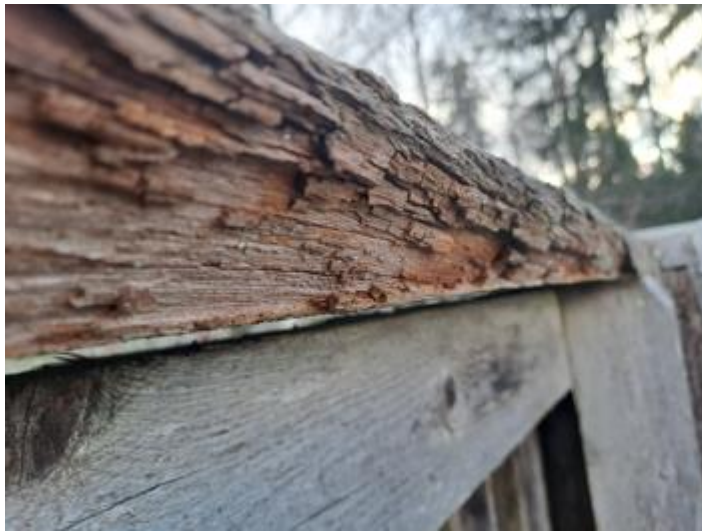
Kuva 17. Kaiteen kansipuun lahovaurio.

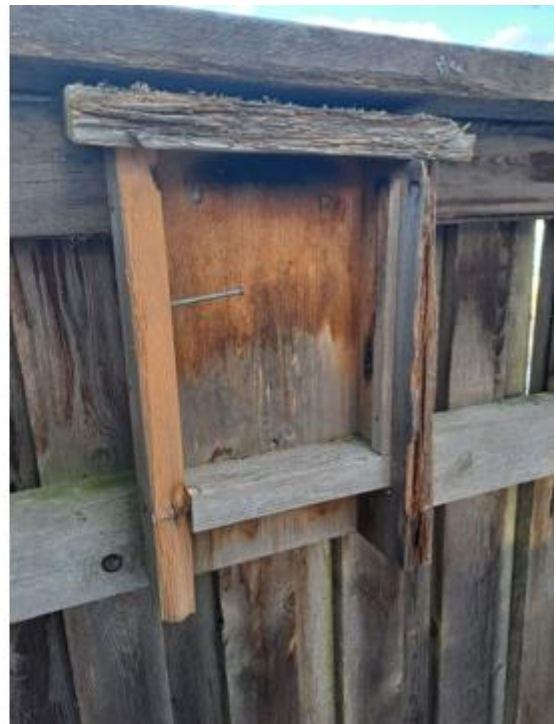
Kuva 20. Rikkoutunut vieraskirjakotelo.

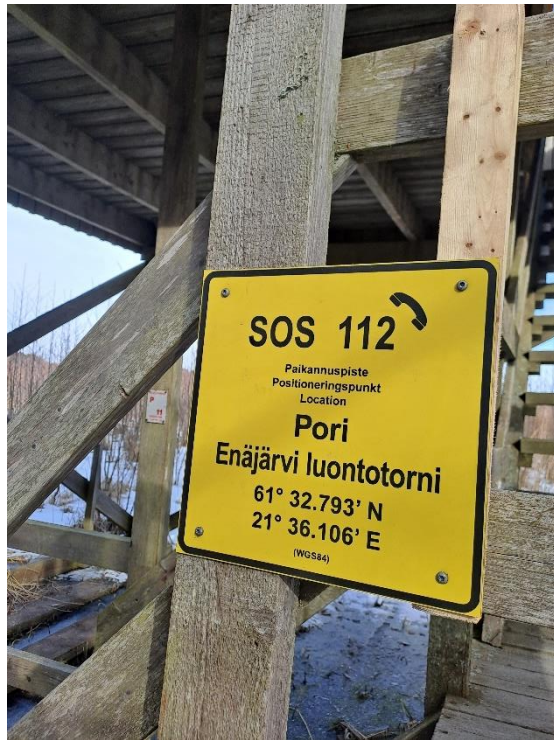
Kuva 21. Enäjärven lintutornin hätäopastetaulu.

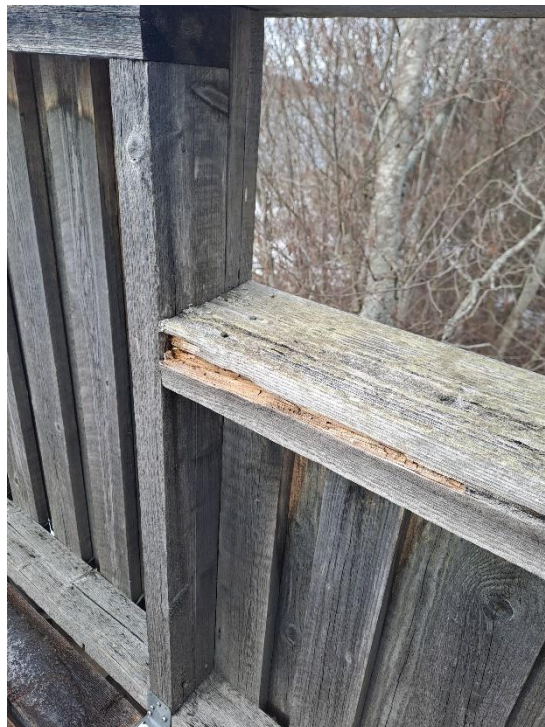
Kuva 40. Ylätasanteen kaiteen lahovaurio.

Krootilan lintutorni on kokonaisuudessaan hyvässä kunnossa, eikä vaadi tällä hetkellä korjaustoimenpiteitä. Lintutornin opastukseen tulisi kuitenkin kiinnittää huomiota. Lintutornille saapuminen tulisi merkata paremmin, Kokemäenjoensuiston linnustosta kertovan opastaulun yhteydessä tulisi siis olla myös Krootilan lintutornin opaste, tieto siitä minne olet saapunut. Reitin varrella olevien ”luontolava” opasteiden sijaan reitti tulisi merkata ”lintutorni” opastein. Luontolava terminä on kyseisessä kohteessa harhaanjohtava, sillä Krootilan lintutorni tai reitti sinne ei ole esteetön. Lintutornilla ei ole opastaulua alueen linnustosta eikä vieraskirjaa koteloineen lintuhavaintoja varten. Nämä helpottavat lintuhavaintojen tekemistä kaikille tornin käyttäjille. Näkymä lintutornin molemmilta havaintotasoilta on hyvä, eikä vaadi raivaustoimenpiteitä. Hätätilanteita varten lintutornilla tulisi olla SOS 112 -opastetaulu paikannustietoineen näkyvällä paikalla.

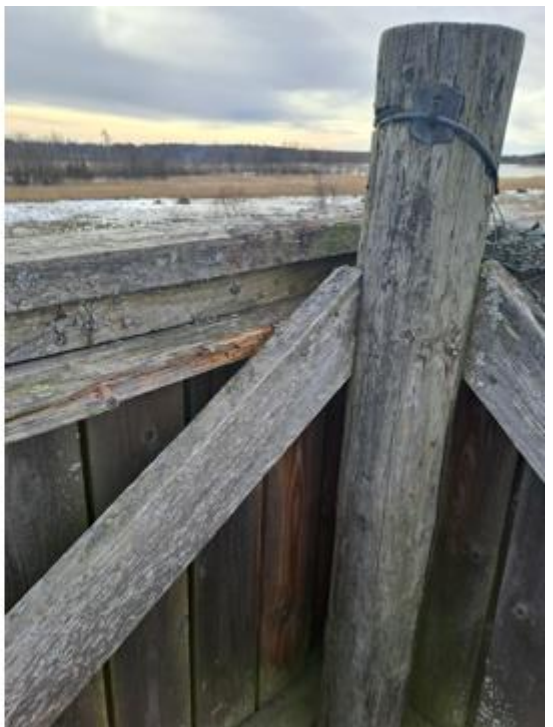
Lintutornin ylätasanteen kaiteissa sen sijaan on näkyviä lahovaurioita useammassa kohdassa (Kuvat 72–75). Tornilta aukeaa esteetön näkymä. Lintutornilla oleva alueen linnustosta kertova opastaulu on rikki (Kuva 76). Tornin rakenteet, etenkin kaiteet, ovat kauttaaltaan jäkälän peitossa (Kuva 77). Portaiden askelmista osa on haljennut (Kuva 78). Yksi tornin tukivaijereita on irti.

Kuva 75. Kaiteen lahovaurioita.

Lintutornin lahonneet kaiteet tulee vaihtaa ehjiin ja rikkinäinen, alueen linnustosta kertova opastaulu korjata ja kiinnittää paikalleen. Haljenneiden askelmien uusiminen on myös ajankohtaista. Lintutornin irronnut vaijeri kiinnitetään. Ylätasanteelle sijoitetaan vieraskirja koteloineen havaintoja varten. Lintutorniin sijoitetaan näkyvälle paikalle SOS 112 - hätäopaste kohde- ja sijaintitietoineen hätätilanteita varten. Lintutornille kuljetaan polkua ja pitkospuita pitkin, joten materiaalin paikalle vieminen tulee suunnitella. Korjaustoimenpiteet ajoitetaan ajankohtaan, jolloin ei häiritä lintujen pesimärauhaa.

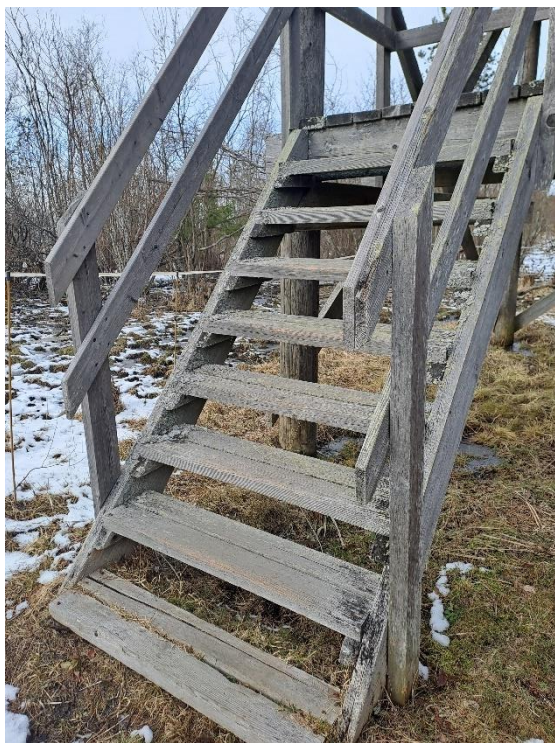
Kuva 78. Lintutornin portaat.

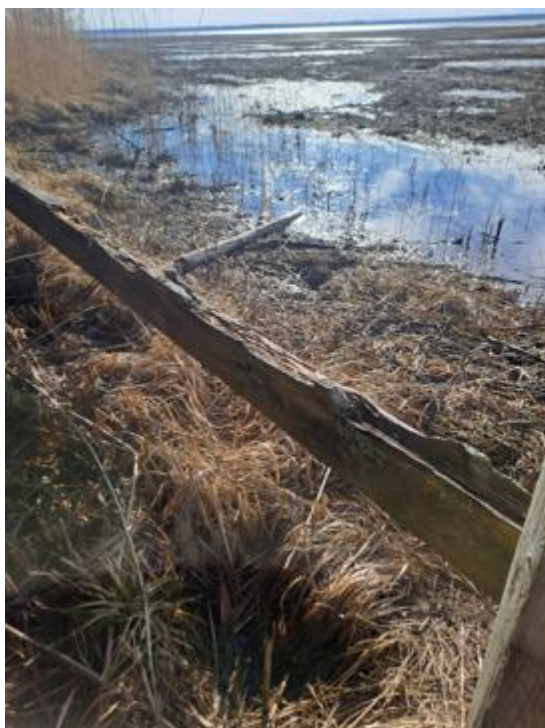
Kuva 91. Lahovaurio.

Lietteiden lintutornilla on nähtävissä melko paljon lahovaurioita. Vauriot kohdistuvat lintutornin alaosaan, tukirakenteisiin, jotka usein kastuvat ja pahimmillaan jäävät vedenpinnan alle. Lahonneet tukirakenteet tulee uusida. Lintutornin tasanteen ja portaiden rakenteet kaiteineen ovat hyvässä kunnossa, eivätkä vaadi toimenpiteitä. Tukirakenteiden uusiminen tulee ajoittaa ajankohtaan, jolloin se ei häiritse lintujen pesimärauhaa. Ylätasanteelle sijoitetaan vieraskirja koteloineen lintuhavaintoja varten. Lintutornille sijoitetaan näkyvälle paikalle SOS 112 -häätäopaste paikannustietoineen hätätilanteita varten.

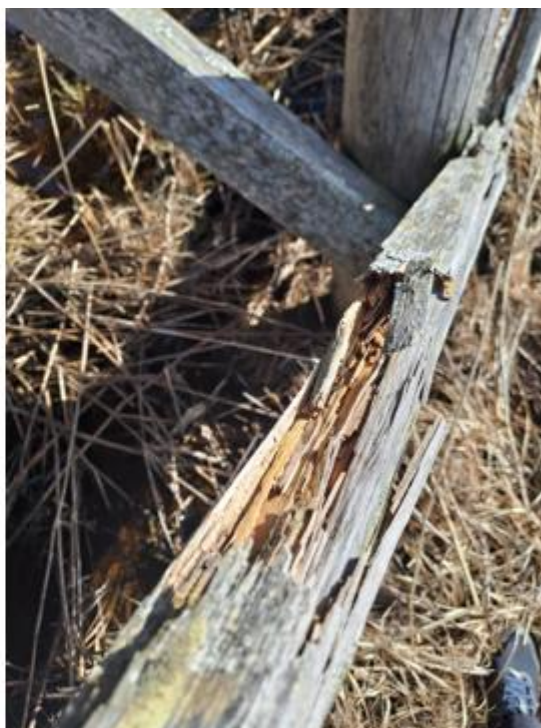
Kuva 92. Lintutornin lahovaurioita.

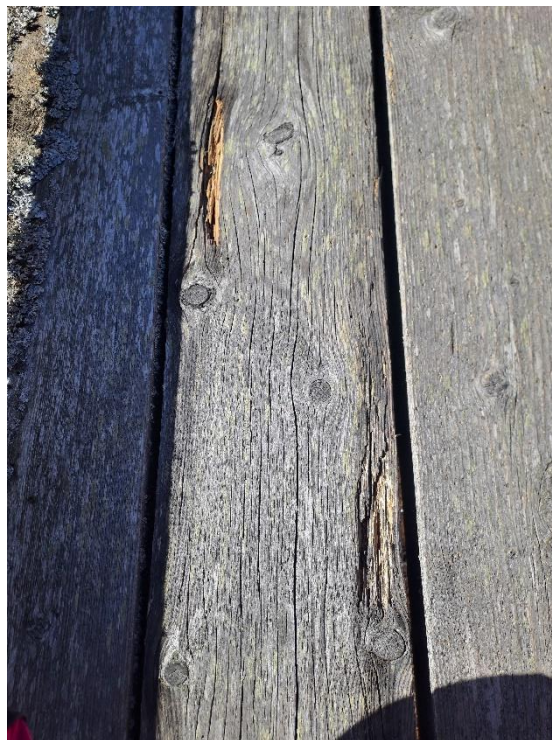
Isosanta I lintutorni on yksikerroksinen. Lankonki johtaa lintutorniin saakka (Kuva 99). Tornin havaintotaso on muutaman metrin korkeudella maanpinnasta, vedenpinnan ollessa korkealla lintutornin tukipylväät jäävät osittain veden alle (Kuva 100). Lintutornissa on opastetaulut alueen linnustosta ja levähdyspenkki (Kuva 101). Rakenteet ovat melko hyvässä kunnossa, vain hyvin vähäisiä, yksittäisiä lahovaurioita on nähtävillä esimerkiksi kansilaudassa (Kuva 102). Jäkälää on rakenteissa jonkin verran.

Kuva 102. Lahovaurio kansilautoissa.

Isosanta I lintutorni on hyväkuntoinen, Yksittäinen lahovaurio ei vaadi korjaustoimenpiteitä. Lintutornista aukeava näkymä on esteetön. Lintutorniin sijoitetaan vieraskirja koteloineen lintuhavaintojen kirjaamista varten. Häätätilanteita varten lintutorniin sijoitetaan näkyvälle paikalle SOS 112 -hätäopaste paikannustietoineen.
