Päiväkoti Taikurinhattu

lausunto

Liikuntasaumojen paikannus

1.12.2021

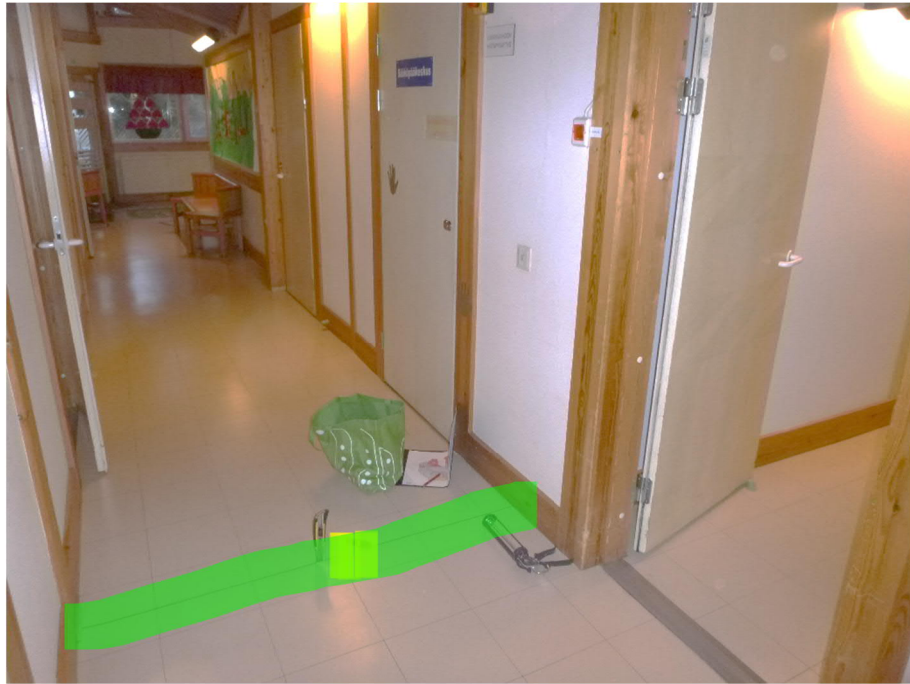
Kohteessa todettiin selvästi väliseinärakenteiden alla sijaitsevia liikuntasauvoja (kuvat 5 ja 7), sekä todennäköisesti väliseinärakenteiden alla sijaitsevia liikuntasauvoja (kuvat 1 ja 4).

Liikuntasaumojen tiivistemassa on epätiivis.

Kuva 1: Liikuntasauva on epätiivis ja saattaa jatkua väliseinärakenteiden alla.

Kohteessa havaittiin väliseinärakenteiden alle sijoitettuja liikuntasaumoja. Liikuntasaumojen sijainti ja määrä ei ole tiedossa, mutta kynnysten ja lattiapinnoitteiden poistamisen jälkeen niitä todennäköisesti todetaan lisää. Liikuntasaumat ovat epätiivisiä ja niistä voi kulkeutua epäpuhtauksia sisäilmaan.

Toimenpidesuosituksena on liikuntasaumojen sijainnin selvitys lattiapinnoitteita poistamalla, väliseinärakenteita avaamalla sekä tarvittaessa merkkiainetutkimuksin.

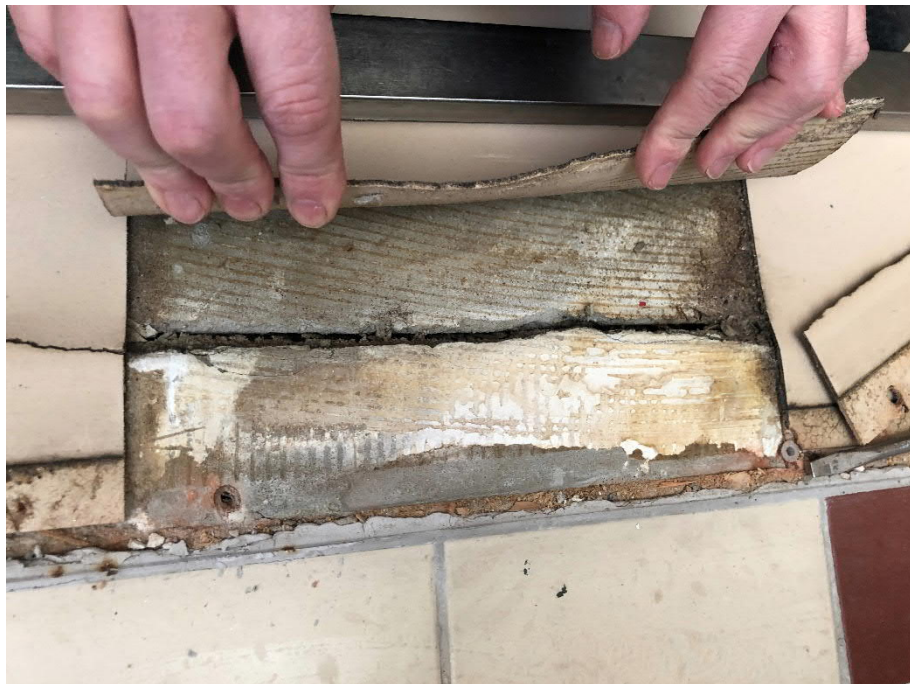
Kuva 2: Laulu- ja leikkisalin oviaukon kohdalla on painumasta johtuva halkeama, joka saattaa jatkua väliseinän alle.

Kohteessa havaittiin painumisesta ja todennäköisesti työsauman aukeamisesta johtuvia pintalaatan halkeamia. Toimenpidesuosituksena on halkeamien sijainnin selvitys lattiapinnoitteita poistamalla, väliseinärakenteita avaamalla sekä tarvittaessa merkkiainetutkimuksin.

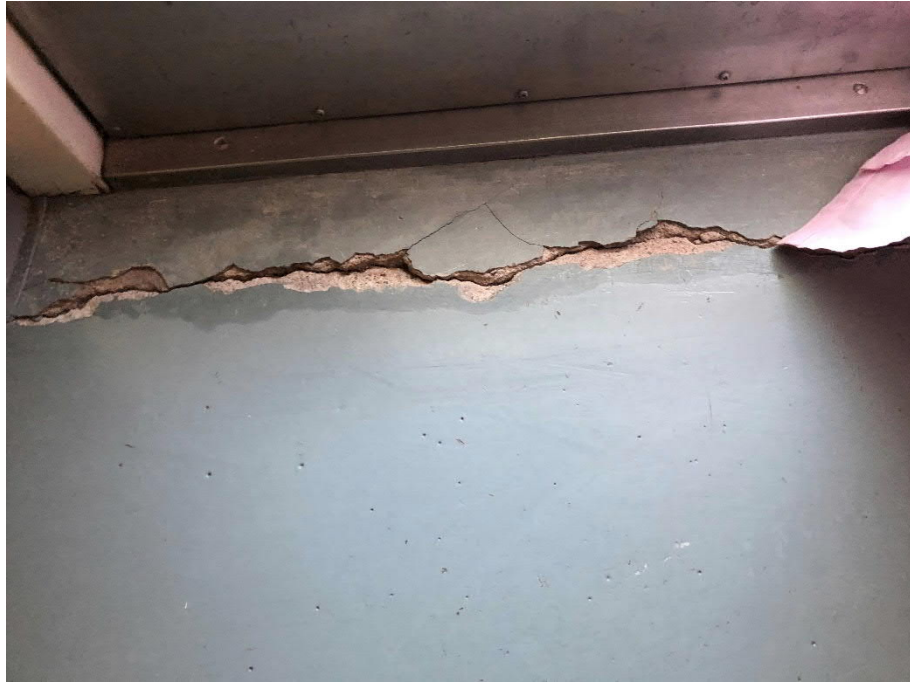
Työsaumat sijaitsivat havaintojen mukaan hieman alkuperäisistä suunnitelmista poikkeavissa kohdissa, osa työsaumoista oli haljennut (kuva 3).

kuva 3: Tuulikaapin ulko-oven kohdalla on painumasta johtuva halkeama.

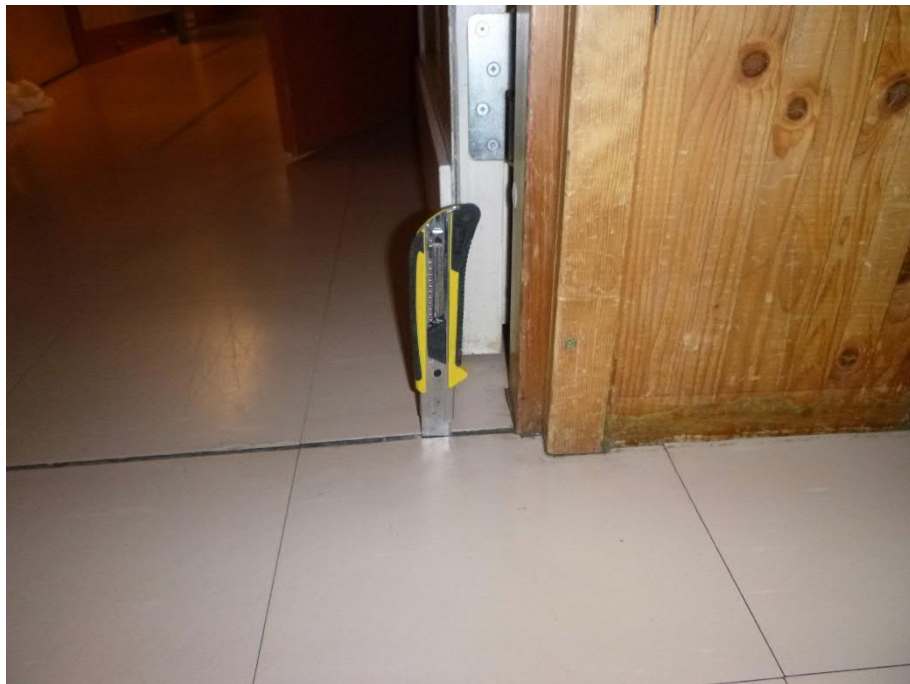
Kuva 4: Liikuntasäuma on epätiivis ja jatkuu pilarin ympäri.

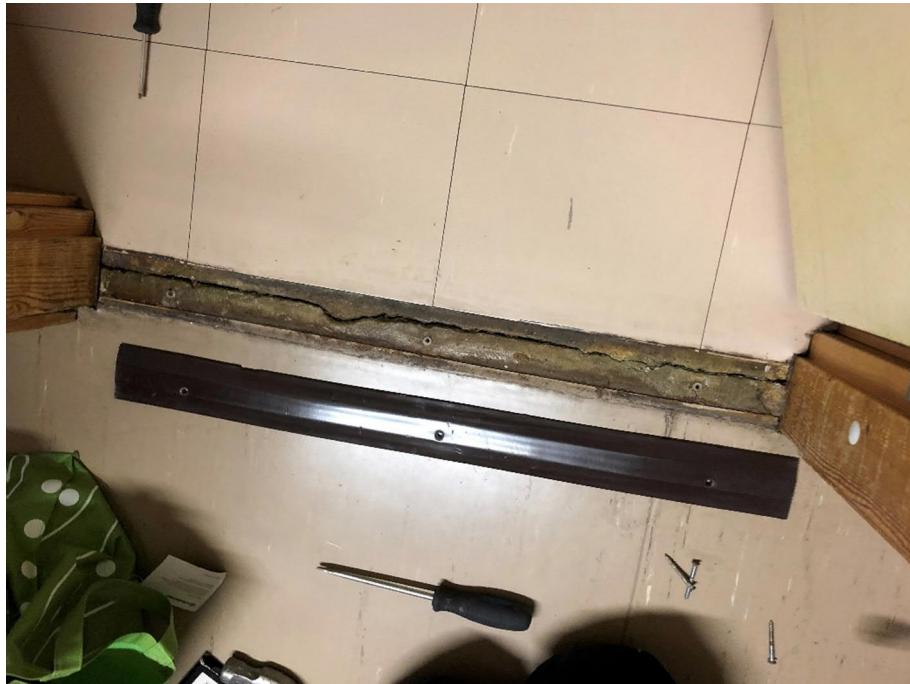
Kuva 5: Liikuntasäama on epätiivis ja jatkuu väliseinien alle.

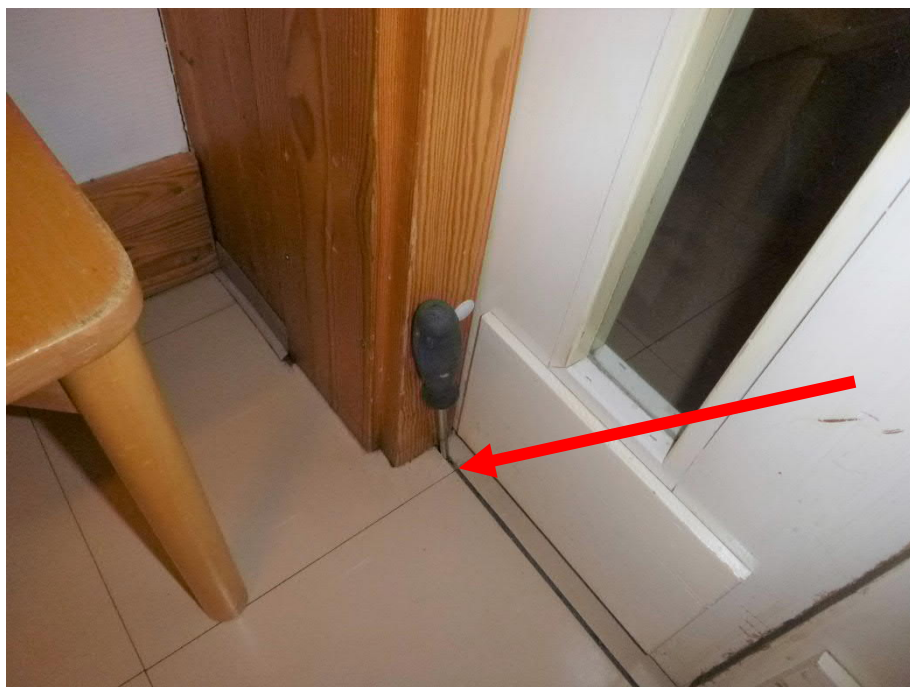
Kuva 6: Liikuntasäama on epätiivis ja jatkuu väliseinien alle.

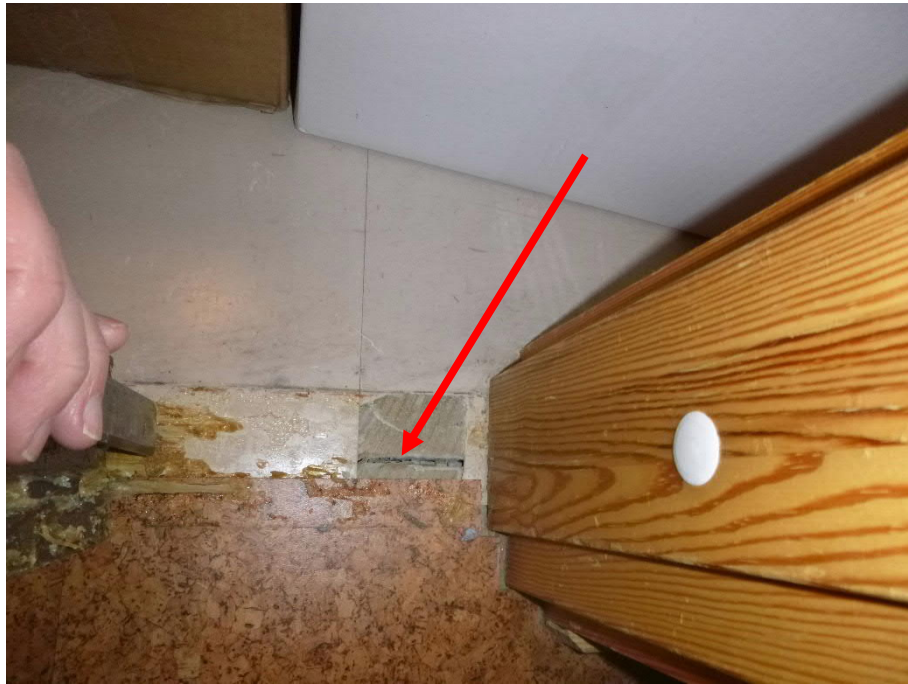
Kuva 7: Liikuntasauma lattiapinnoitteen alla on epätiivis ja jatkuu väliseinien alle.

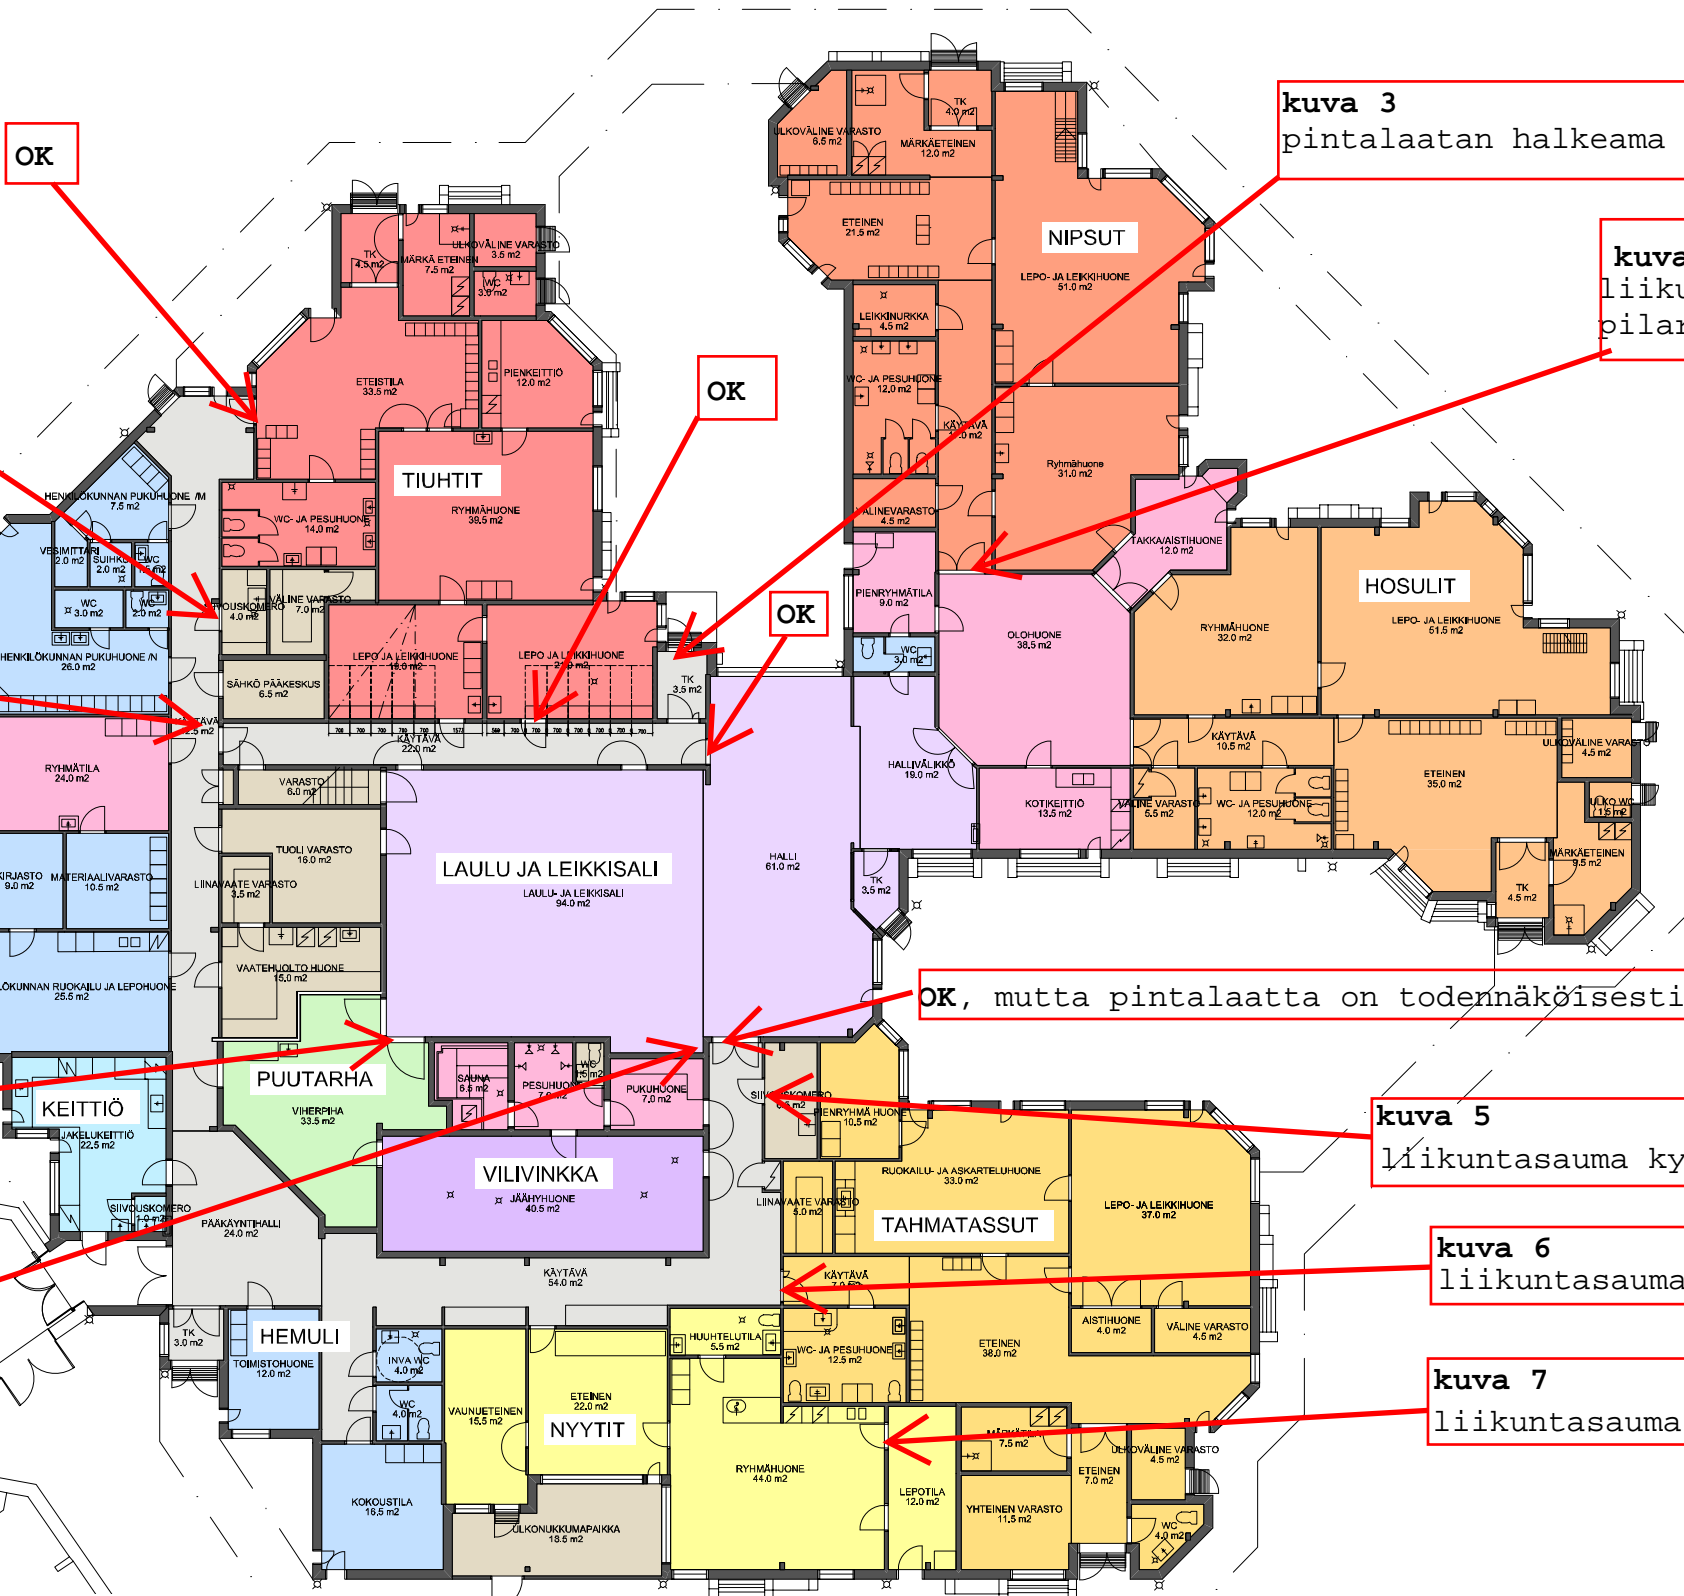
LIITE: pohjapiirustus, tarkastetut kohdat

kuva 1
liikunta- /
työsauna jatkuu
mahdollisesti
väliseinän alle

kuva 2
halkeama, saattaa
jatkuu seinänä alle

kuva 3
pintalaatan halkeama

kuva 4
liikuntasaua osaston oven kohdalla, jatkuu
pilarin ympäri ja mahdollisesti väliseinän alle

OK, mutta pintalaatta on todennäköisesti halki vinylilaatan alta

kuva 5
liikuntasaua kynnyksen alla, jatkuu väliseinän alle

kuva 6
liikuntasaua osaston oven kohdalla, jatkuu seinän alle

kuva 7
liikuntasaua kynnyksen alla, jatkuu väliseinän alle
