Porin taidemuseo – peruskorjauksen valmistelu 2022 Hankesuunnitelma

2. Tiivistelmä

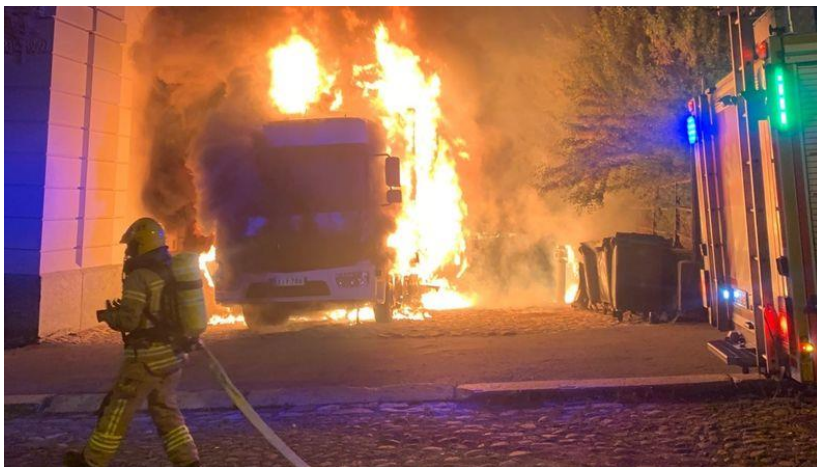
Kuva 1: Alkutilanne, kun pelastuslaitos on saapunut kohteeseen.

Voimakkaan alkupalon sekä kuorma-auton sijainnin vuoksi tulipalo levisi taidemuseon vesikatto- ja yläpohjarakenteisiin, joista seurasi sekundääri vahinkoina vähäisiä vesivahinkoja alapuolisiin tiloihin. Merkittävin taidemuseota koskeva vahingon aiheuttaja oli kuorma-auton palosta syntyneet savukaasut, jotka kulkeutuivat rakennuksen sisäpuolelle ilmanvaihdon kautta. Syttymispaikan välittömässä läheisyydessä sijaitsi ilmanvaihtokoneen ilmanottoaukko. Tulipalon alkuvaiheessa taidemuseon länsipäässä ja näyttelysalissa oli runsaasti savua.

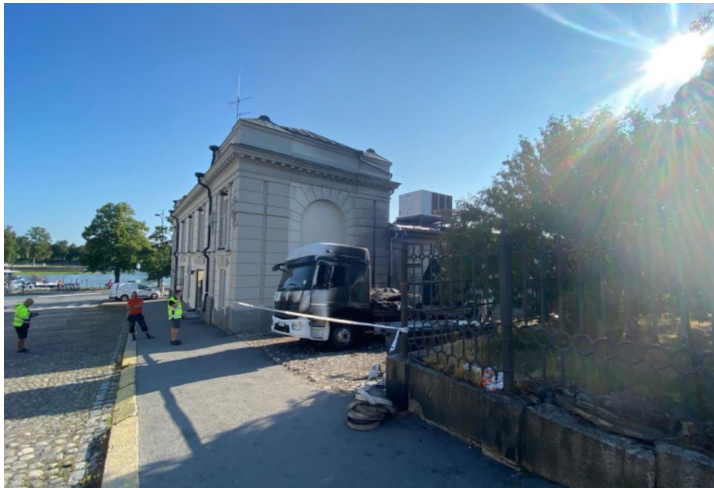
Kuva 2: 26.7.2022 aamulla, kun tulipalo on sammutettu.

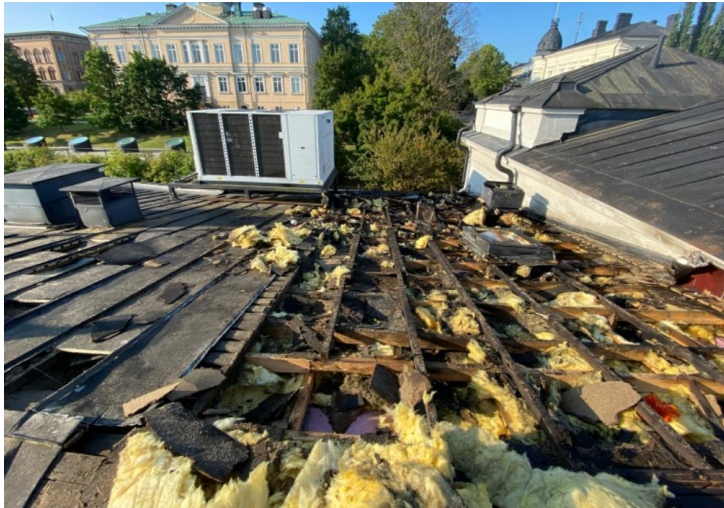
Kuva 3: Yläpohjan palovahinkoalue.

- Rakennuksen vesikaton kokonaisvaltainen uusinta ja yläpohjan korjaus. Olemassa olevan vesikaton yleiskunto on huono ja siinä esiintyy vuotopaikkoja. Korjaustyön yhteydessä on tarkoitus parantaa yläpohjan lämmöneristävyyttä.

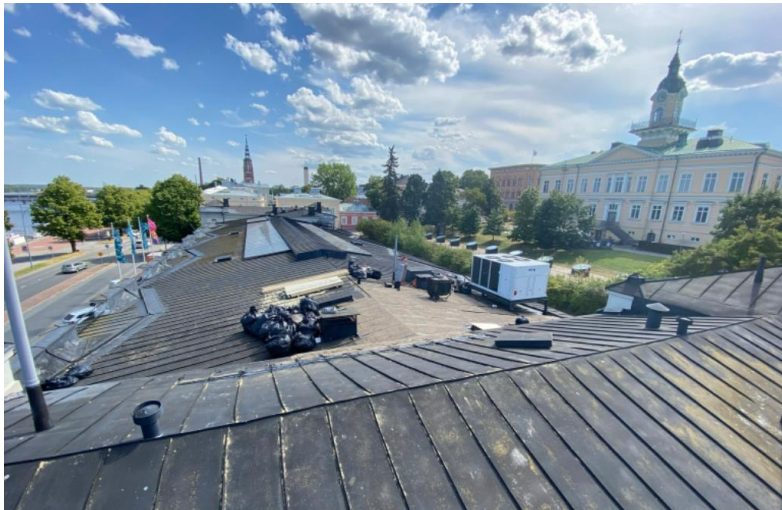
Kuva 4: Vesikaton tilapäinen korjaus.

Viikon 30/2021 aikana saatiin vesikatto suojattua säältä. Tämän lisäksi alapuolissa tiloissa aloitetut kuivaus- ja purkutyöt alkoivat.
