SAMPOLAN PALVELUKESKUS OY

PÄIVÄKOTI TAIKURINHATTU ASBESTI- JA HAITTA-AINEKARTOITUS

08.04.2021

PROJEKTI 315214

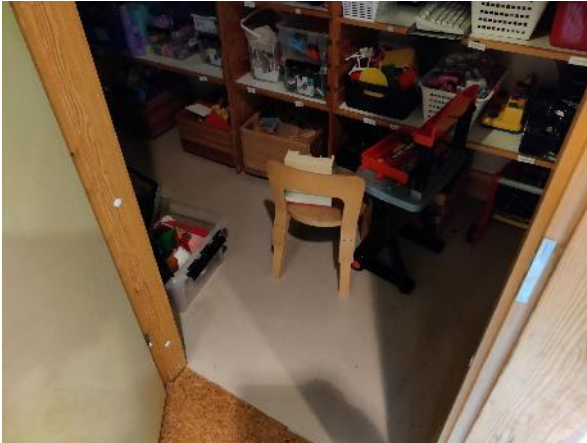
Rakennuksen sisätiloissa lattiapinnoitteena on paikallisesti vinyylilaatta kooltaan 250x250 mm. Vinyylilaatta sisältää asbestia. Vinyylilaatoituksessa oleva asbesti on sitoutuneena materiaaliin ja ei aiheuta altistumisvaaraa materiaalin pysyessä ehjänä. Vinyylilaattojen lisäksi rakennuksessa ei havaittu muita asbestia sisältäviä materiaaleja.

Kuva 2: Varastohuoneessa asbestia sisältävä vinyylilaatoitus

Tila tai alue	Asbestin esiintyminen rakenteessa	Laskenta- määrä	Näyte	Laatu	Kunto	Pölyä- vyys	Toimenpide ehdotus
ASBESTILUETTELO							
Lattiapinnoitteet	Erillisissä tiloissa lattiapinnoitteena oleva 250x250 mm vi- nyylilaatta (Liite 1, pohjakuvan osoittamat tilat)	120 m ²	AS3	Krysotiili	A	*	0, 1, 3

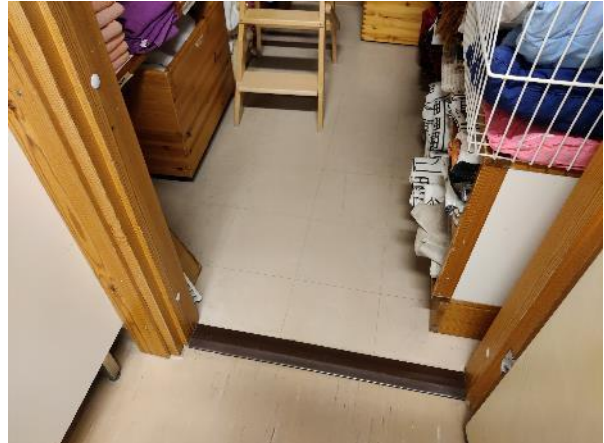
Kuva 3: Varastohuoneessa asbestia sisältävä vinyylilaatoitus

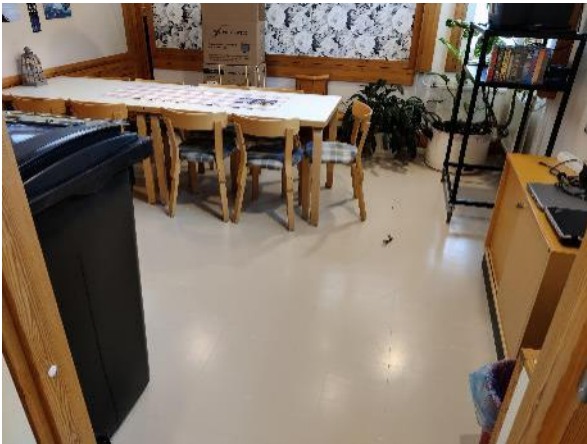
Kuva 4: Tilassa 1007 asbestia sisältävä vinyylilaatoitus

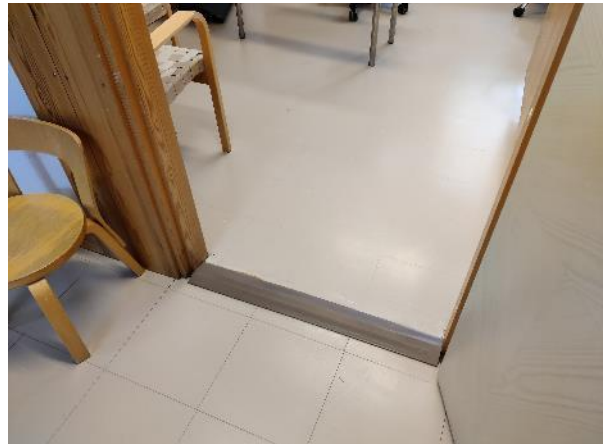
Kuva 5: Tilassa 1004 asbestia sisältävä vinyylilaatta ja käytävässä muovilaatta, joka ei sisällä asbestia

Rakennuksessa on käytetty lattiapinnoitteena myös asbestia sisältävää vinyylilaattaa muistuttavaa muovi-/vinyylilaatoitusta, joka on kooltaan 300x300 mm. Kooltaan isompi muovilaatta ei sisällä asbestia.

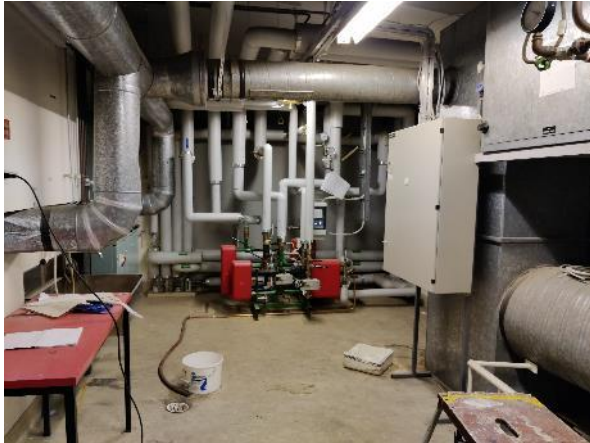
Rakennuksen IV-konehuoneessa sekä paikallisesti wc- ja pesutiloissa käytetty vihertävä muovimatto sisältää raskasmetalleja. Materiaalin vaaralliselle jätteelle sovellettava pitoisuusraja ylittyy sinkin osalta. Muovimattoon kohdistuvat toimenpiteet voidaan toteuttaa normaalimenetelmin, mutta jätteenkäsittelyohjeistus tulee selvittää jätettä vastaanottavalta taholta ennen materiaalin toimittamista kaatopaikattavaksi.

Kuva 6: IV-konehuoneen vihertävä muovimatto sisältää sinkkiä

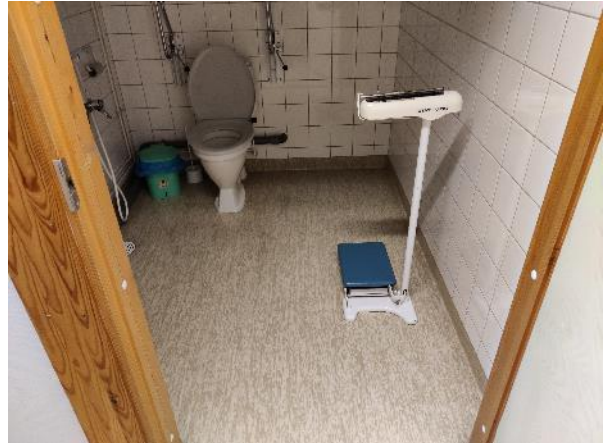
Kuva 7: WC-tilan vihertävä muovimatto sisältää sinkkiä
