## Tarkastusraportti

<b>Asiakas</b>	Tattaran koulu

<b>Vahinkopaikan osoite</b>	Tattarantie 49 29250 Nakkila	
<b>Yhteyshenkilö</b>	Nakkilan Kunta/ Harjunen Teemu (Tilaaaja) p. 0447475873 teemu.harjunen@nakkila.fi	
<b>Kartoituspäivä</b>	22.02.2021	
<b>Asiakkaan alustava kuvaus vahingosta</b>	Kartoitus, joka tehtiin Nakkilan kunnan tilapalveluyksikön tilauksesta. Syynä kartoituksen tekemiselle oli Tattaran koulu koskevaan, Porin Kaupungin terveydensuojelutoimialan tarkastuskertomukseen (21.12.2020) kirjattu vaatimus kyseinen kartoituksen tekemisestä.

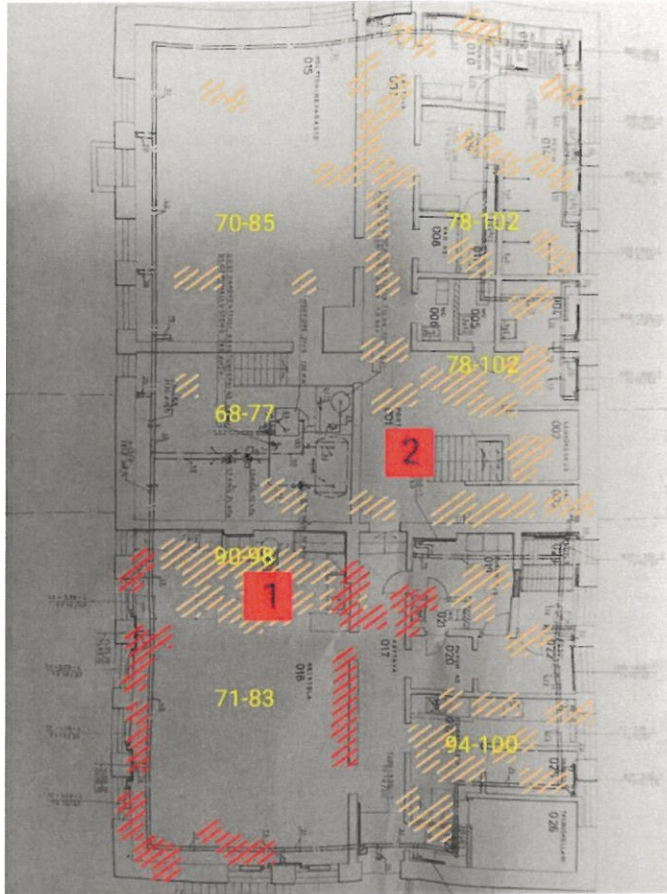
Pohjapiirros, johon vahinkoalue ja mittauspisteet ovat merkittyinä

Lähes koko rakennuksen alueella oli kellarikerroksen lattia kostea

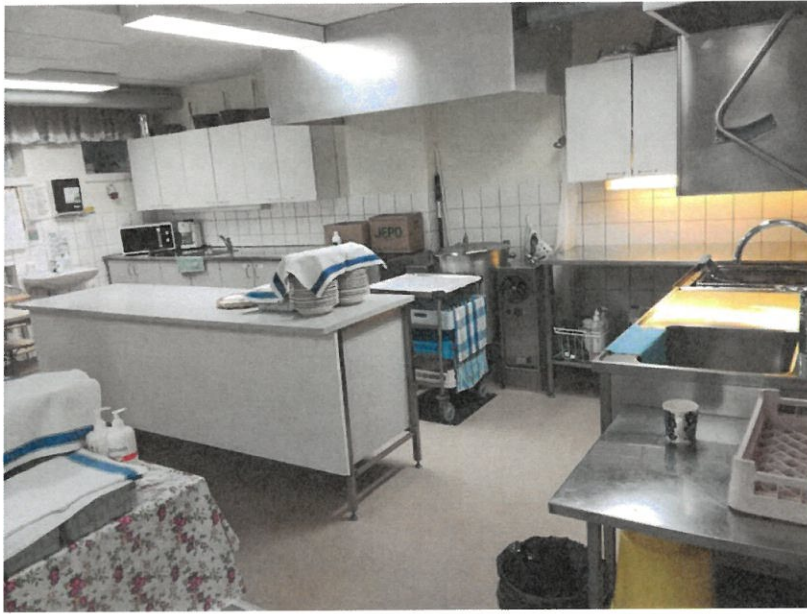
Keittiön lattiassa on muovimatto.  
Gann 90-98 pintaosoitin lukemat ovat  
lievästi kosteita maton päältä  
mitattuna.

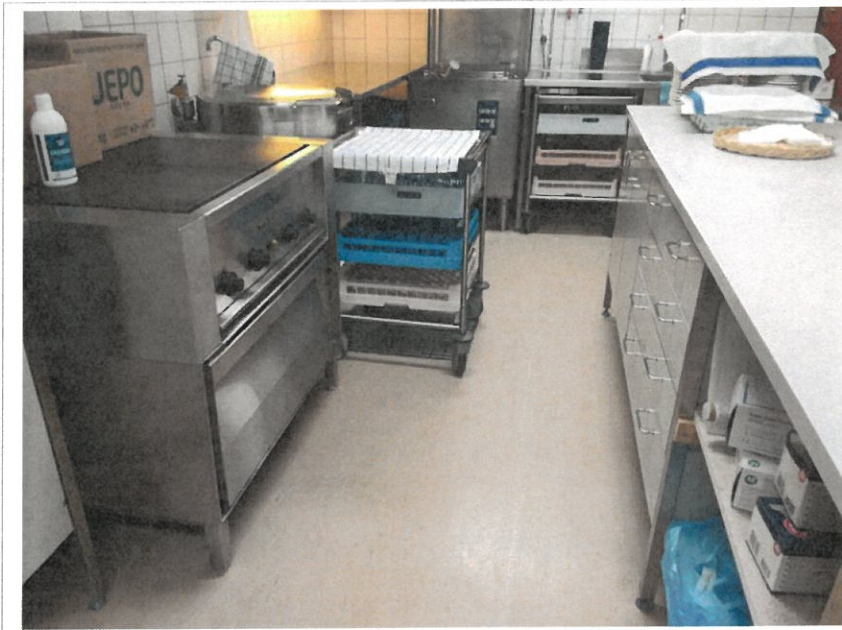
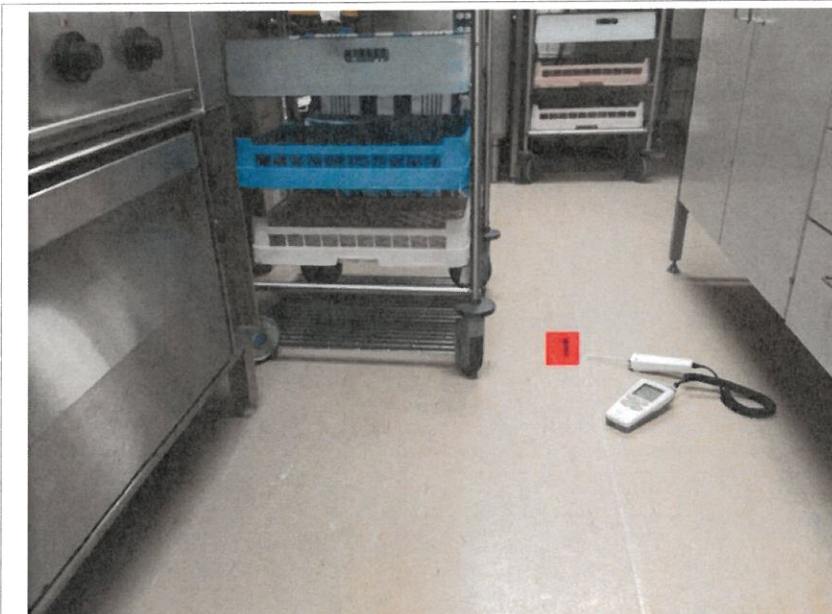
Keittiön maton sauma on halki kaivon läheisyydestä.  
Maton alusta on kostea mitatussa kohdassa.  
91%-20°C

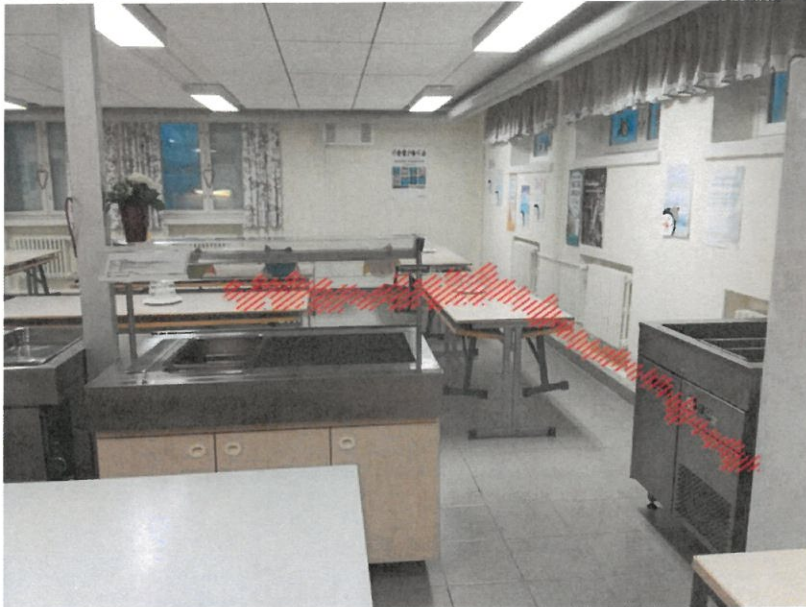
Ruokalan lattiassa on laatta, joka on nostettu seinille.  
Seinän alaosat ovat osittain kosteita johtuen maakosteudesta.  
Seinissä on pinnoitteena maali ja runkorakenne on tiiltä ja betonia.  
Ruokalan lattian lukemat olivat 71-83, joka on normaalia.

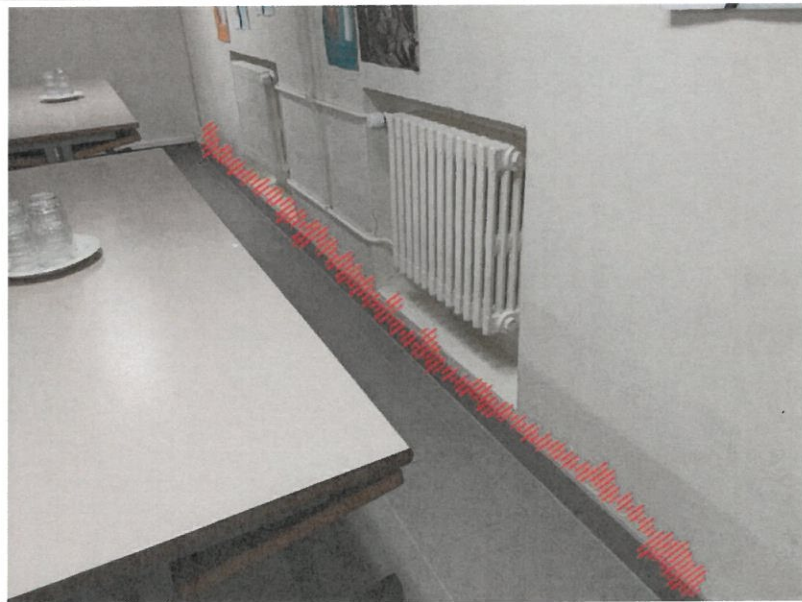
Ruokalan ulkoseinien alaosista on maalit irronneet ja seinä on kostea.  
Gann 90-147 kostealla alueella.

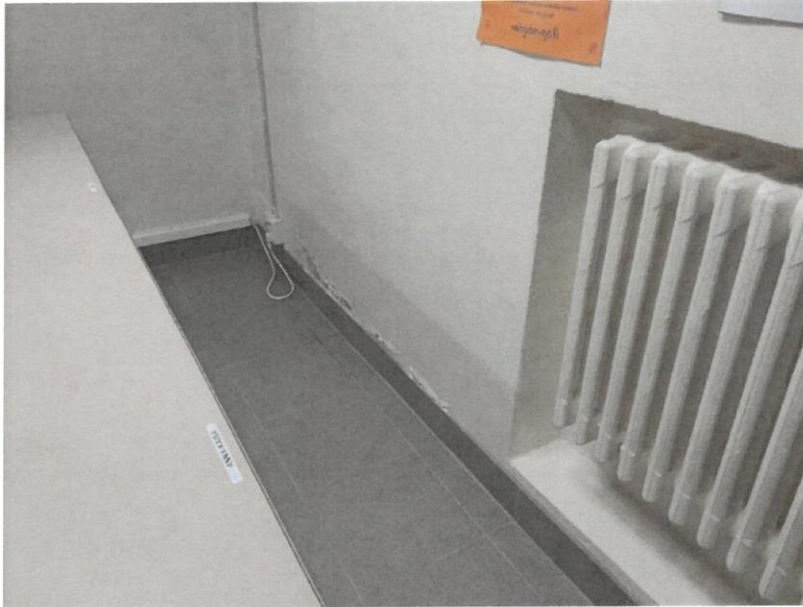
Maali irtoilee ulkoseinän alaosa

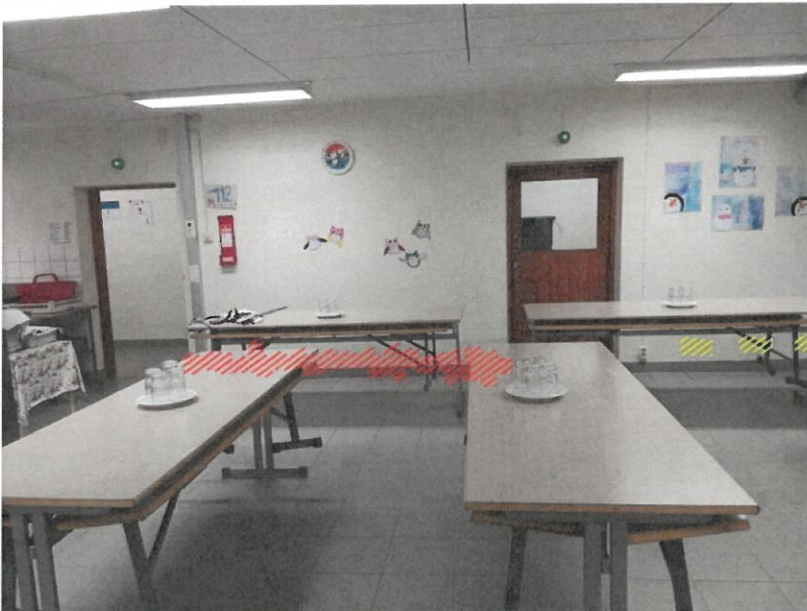
Ruokalan väliseinän alaosa on  
paikoitellen kostea.  
Gann 90-141.

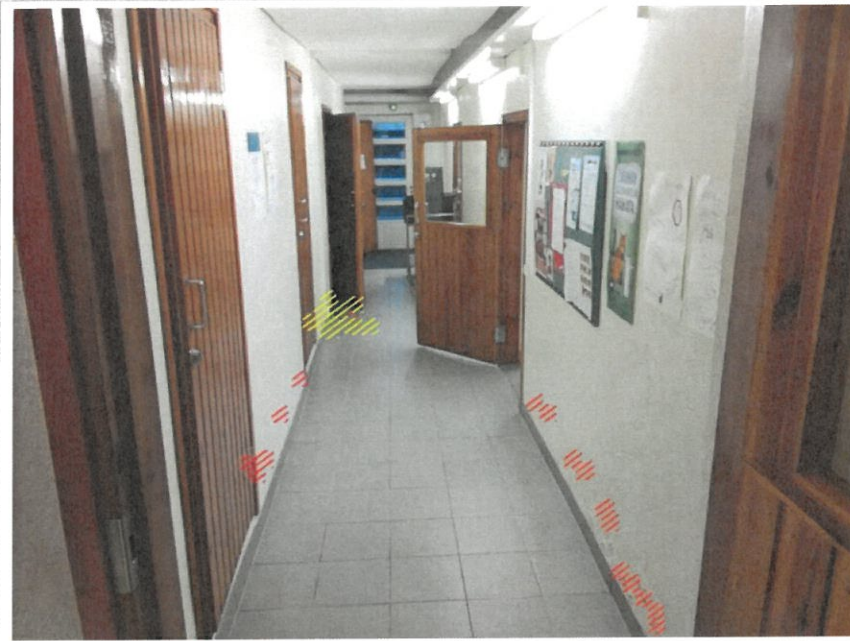
Käytävä.  
Lattian lukemat 69-81= normaalia

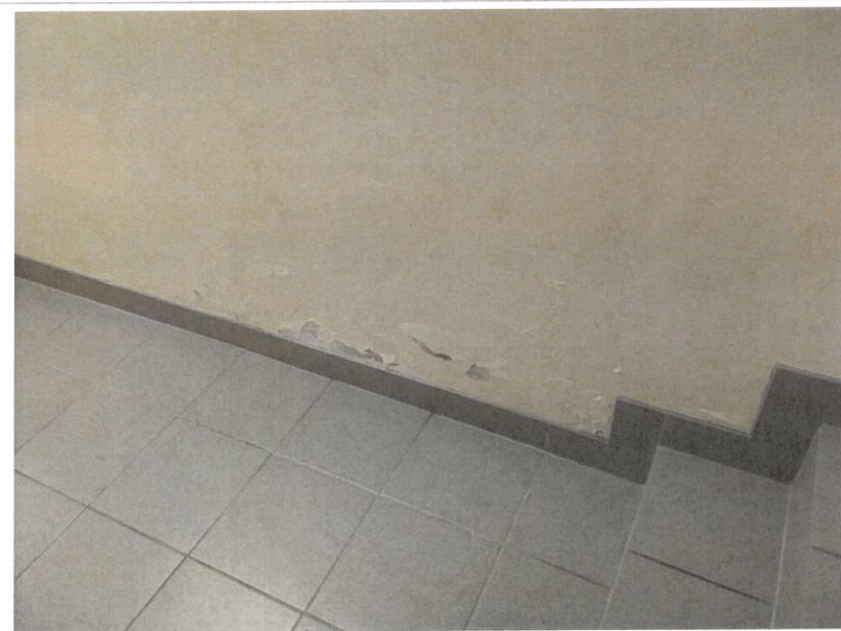
Käytävän seinän maali on lohjennut.  
Gann 90-127 eli kostea

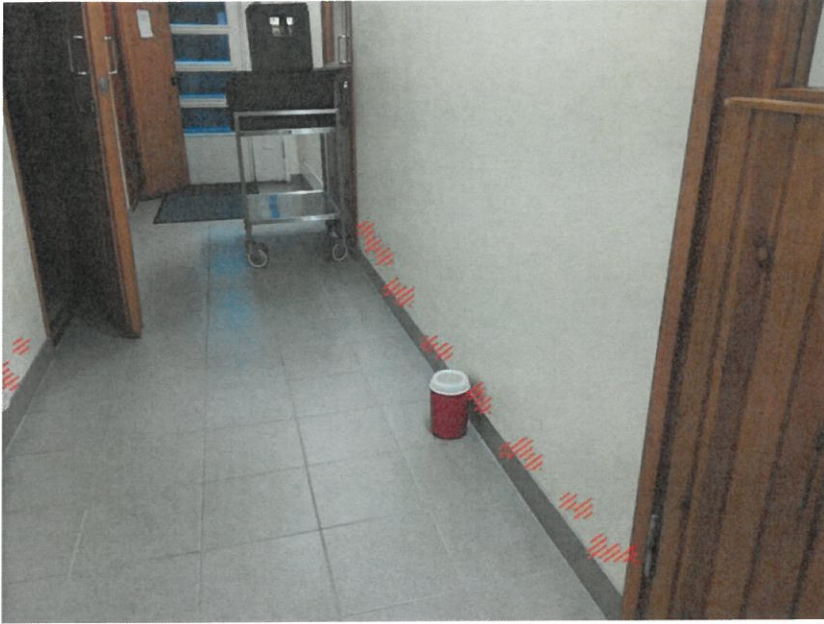
Gann 90-116= kostea

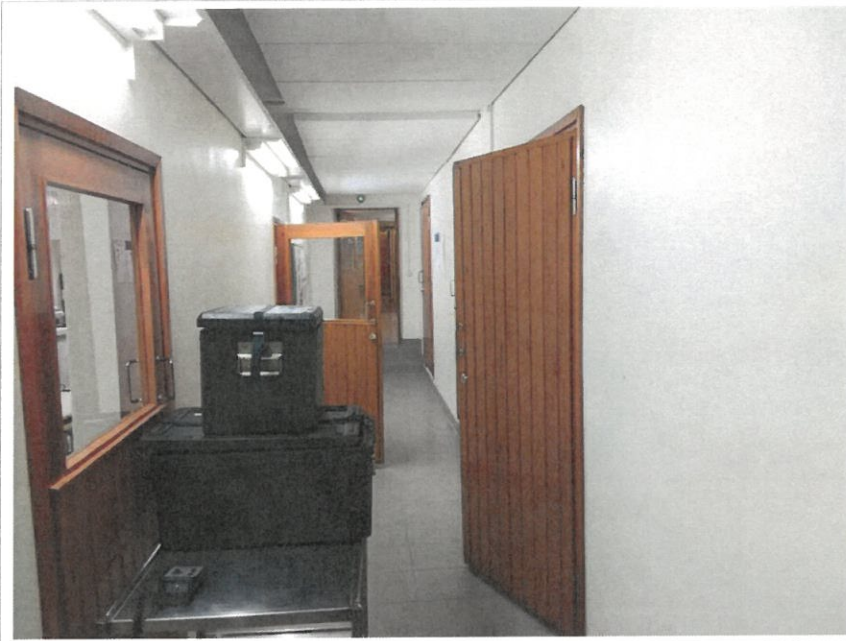
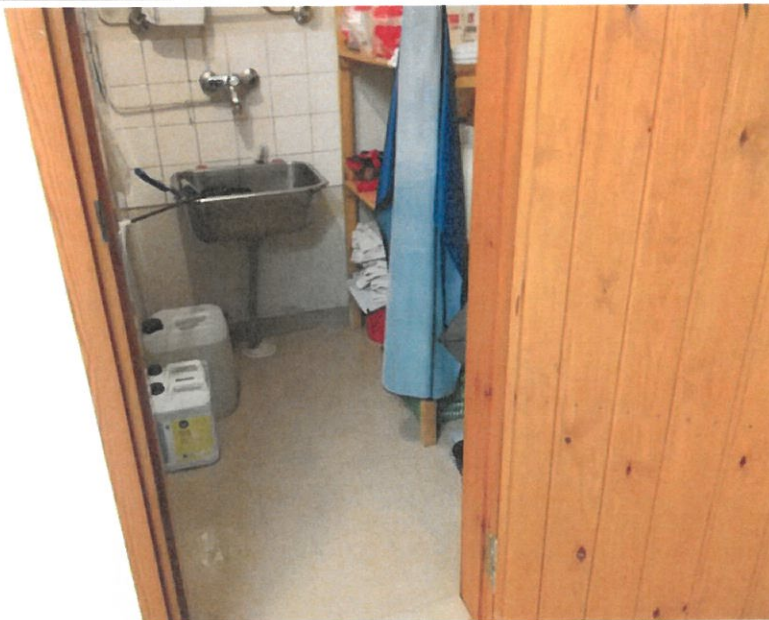
Lattia on kostea.  
Gann 94-99 maton päältä mitattuna.

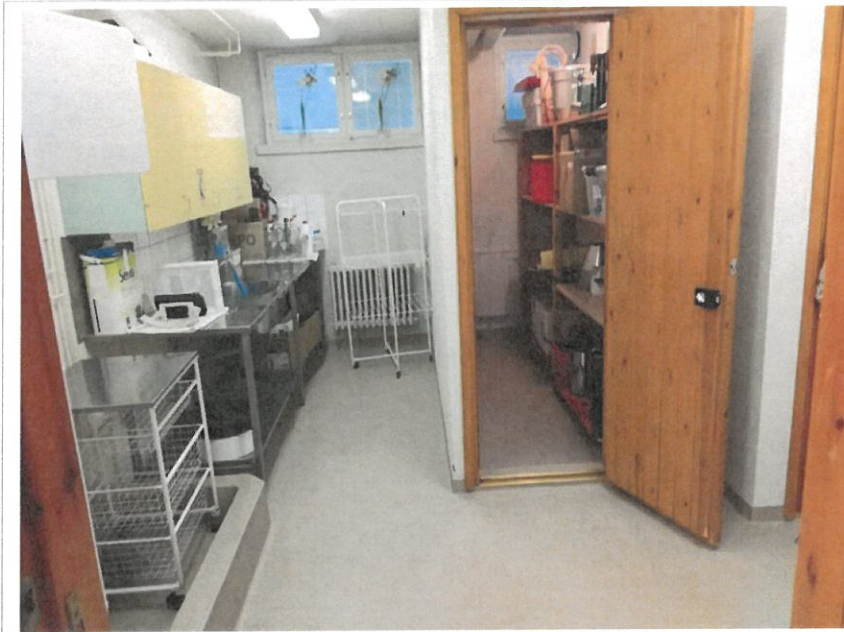
Pyykkihuoneen lattiat ovat kosteita.  
Gann 94-100.  
Lattiassa on pinnoitteena muovimatto

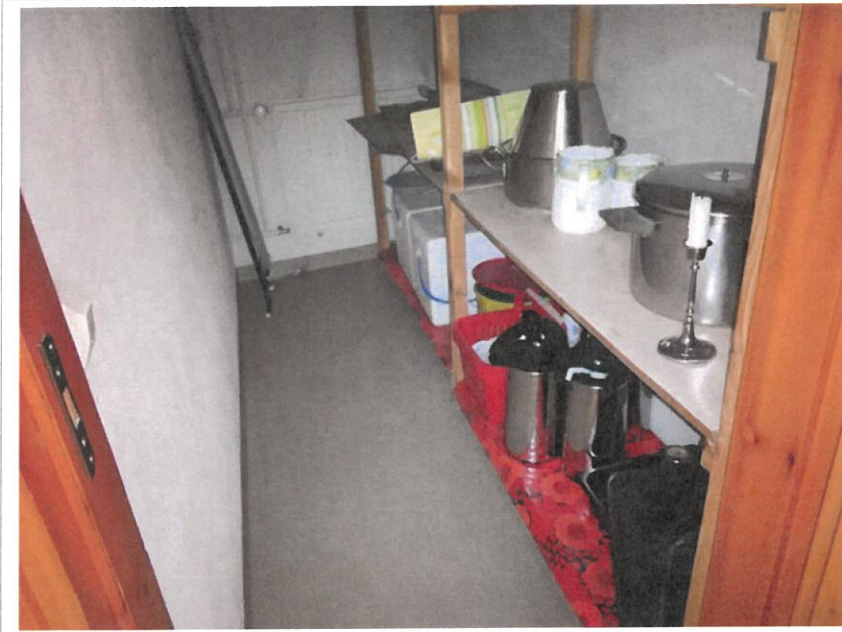
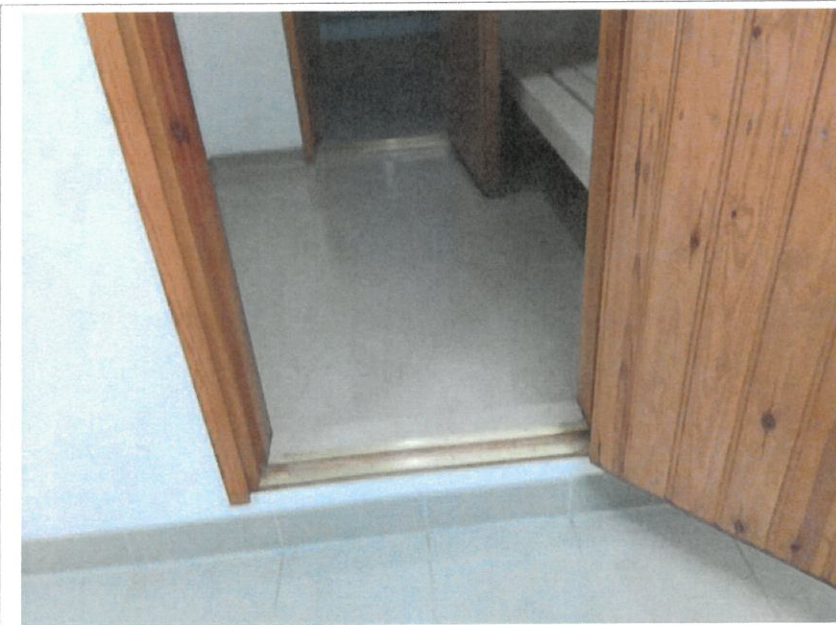
Pesutilojen lattiat ovat korotetun  
lattian päällä.  
Gann 75-87

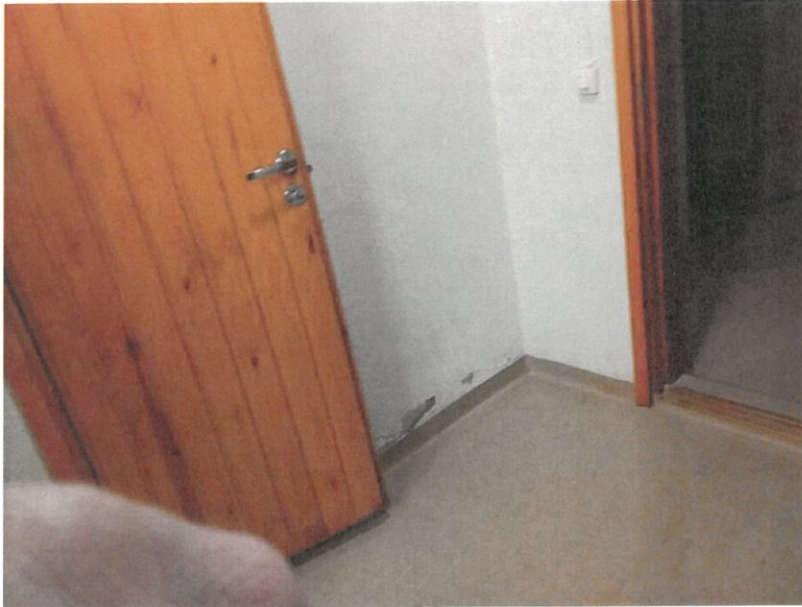
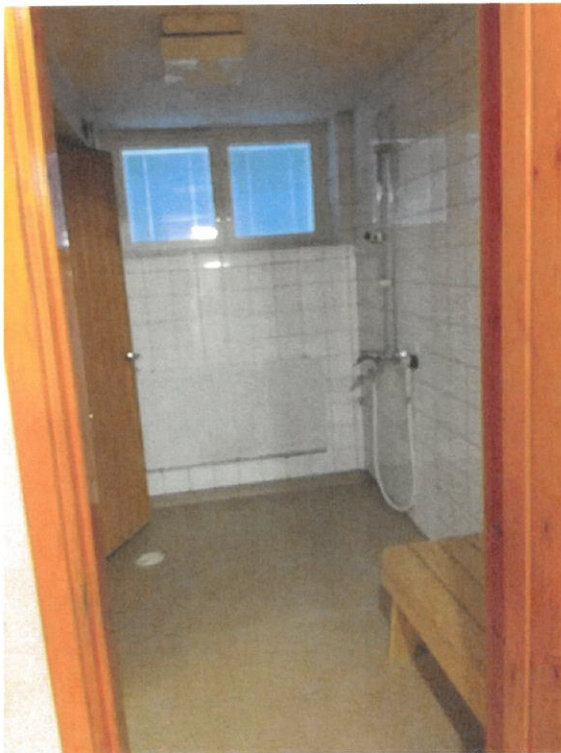
Pesuhuoneen lattia on kostea.  
Lattiassa on muovimatto

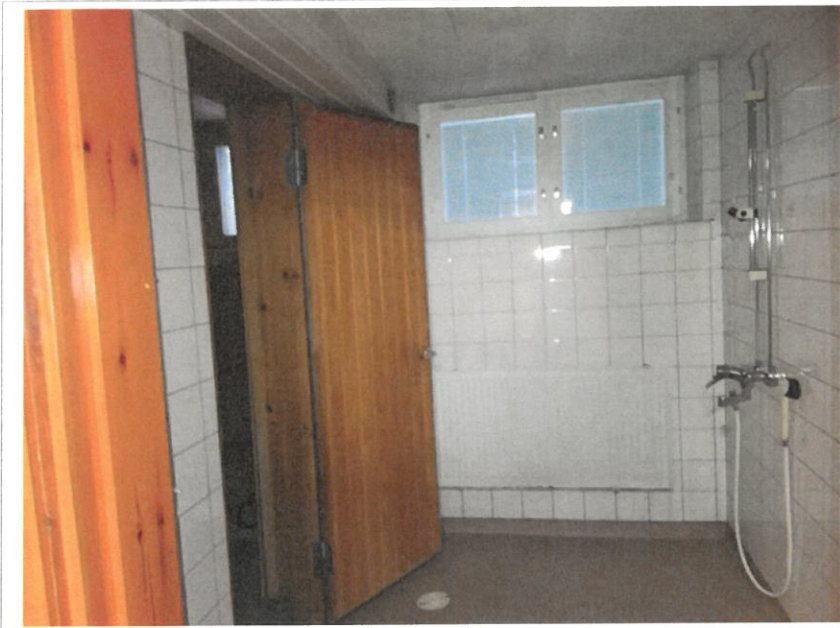
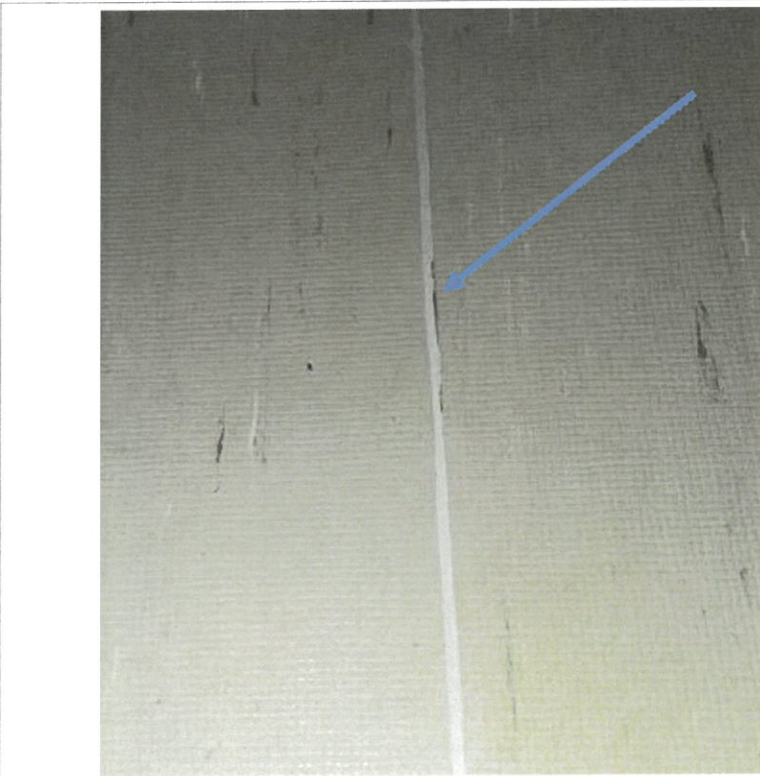
Pesuhuoneen maton hitsausauma on halki.

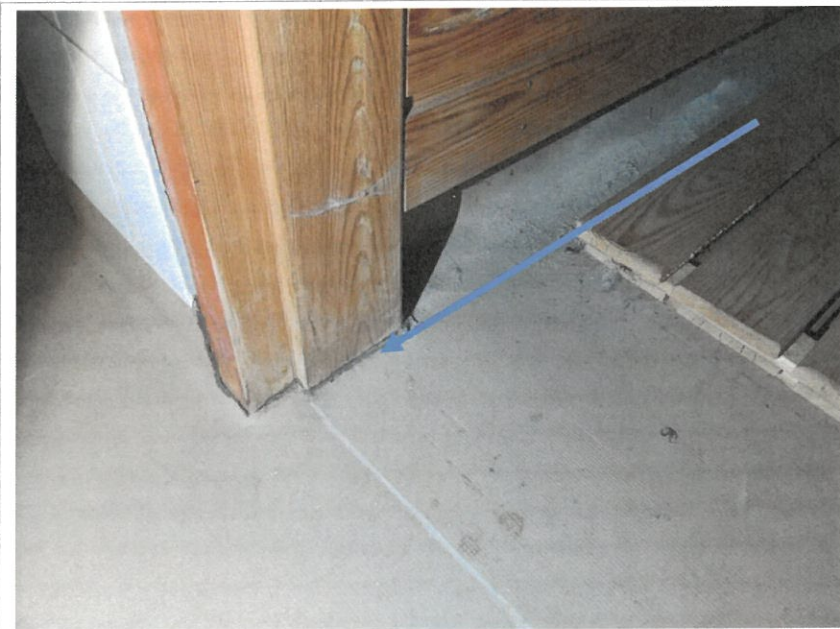
Saunan ovenkarmin kohdalla on maton tiivistykset halki

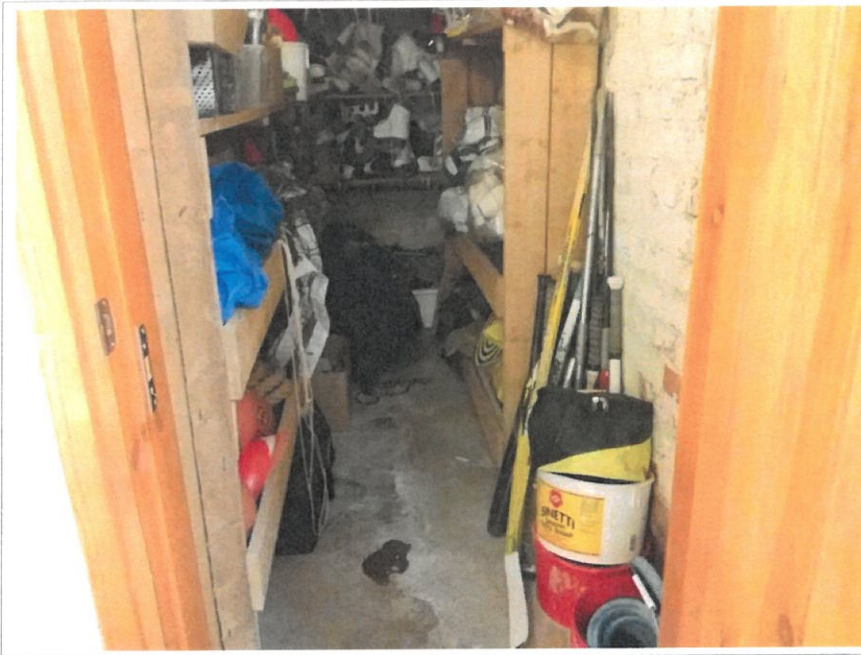
Väline varastoa.  
Gann 87.

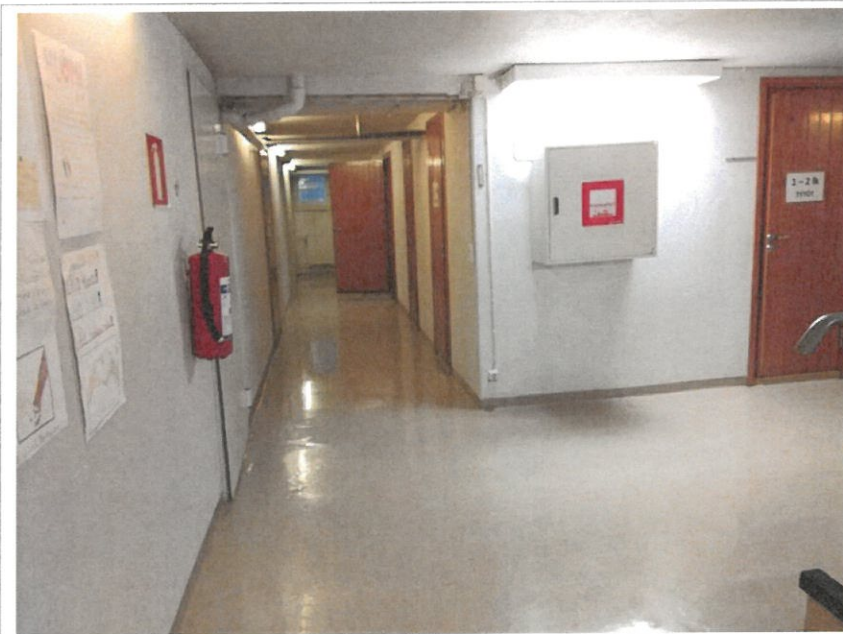
Käytävän pintaosoitin lukemat ovat  
Gann 90-102=kostea

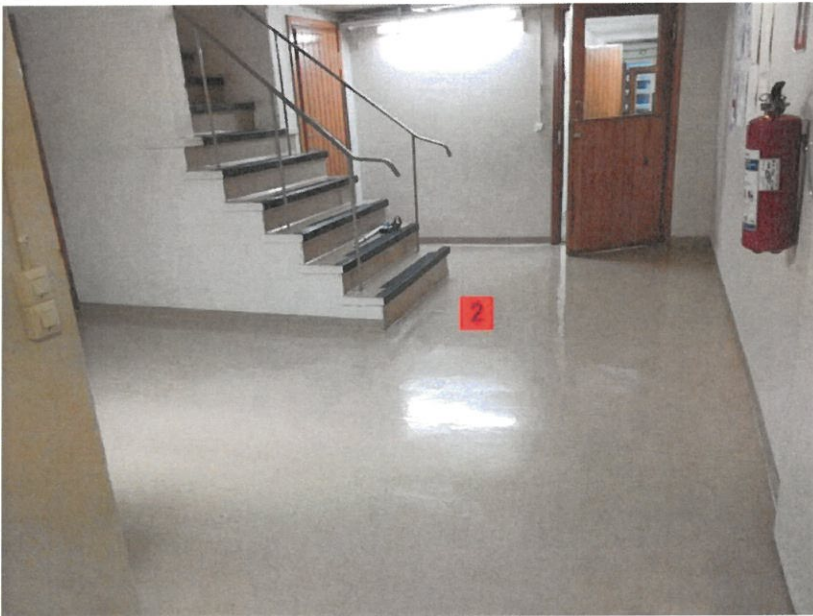
Muovimaton alusta mitattiin myös Vaisalan mittarilla ja suhteellinen kosteus oli 95%-20°C= kostea

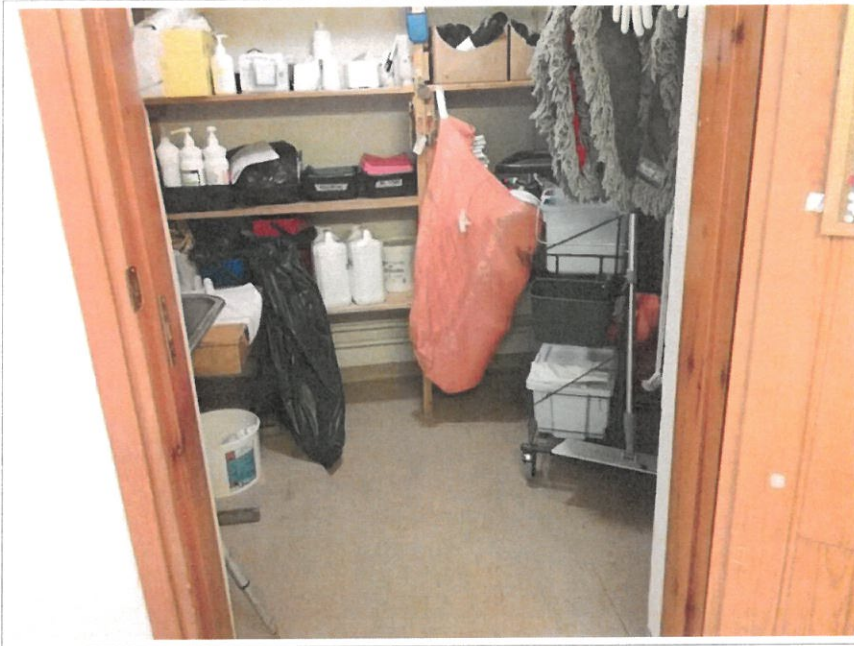
Siivouskokeron lattia on kostea.  
Gann 98

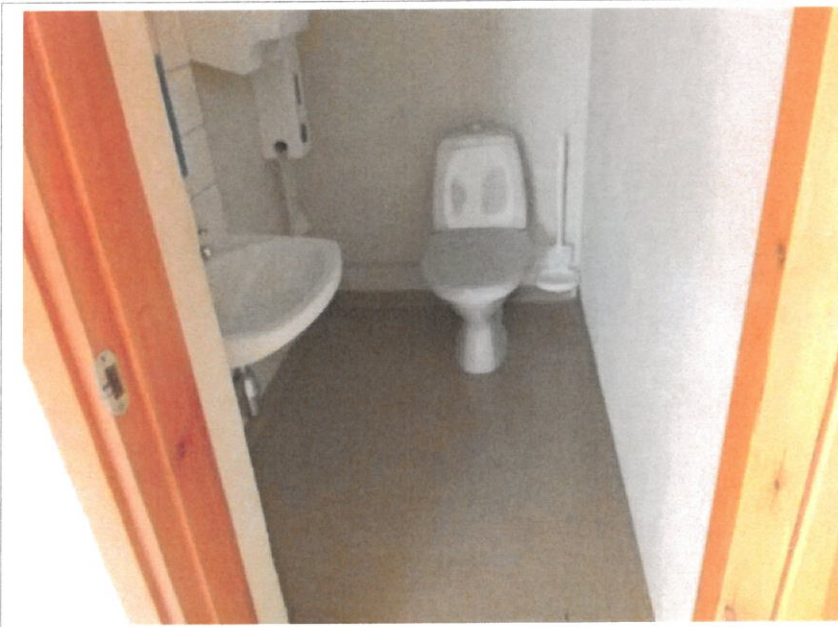
Tyttöjen wc lattia on kostea. Gann 96

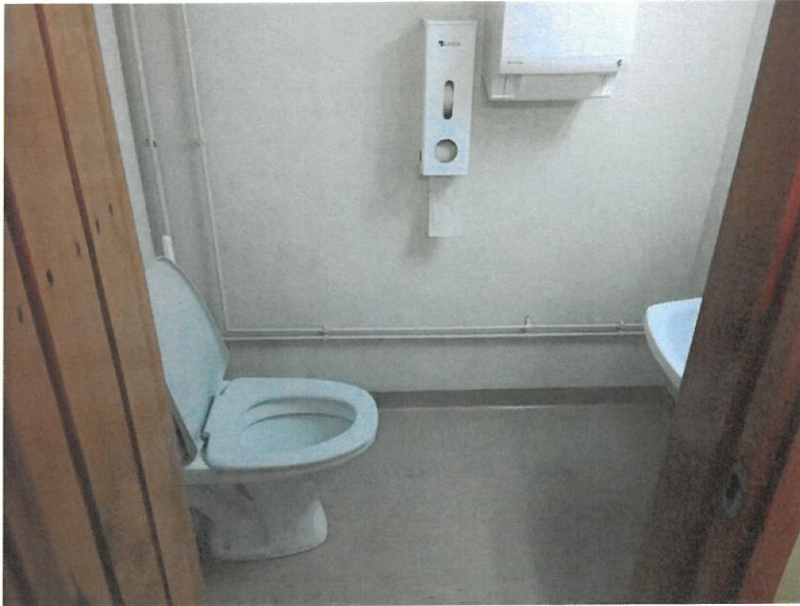
Poikien wc lattian suurin Gann 97=  
kosteaa

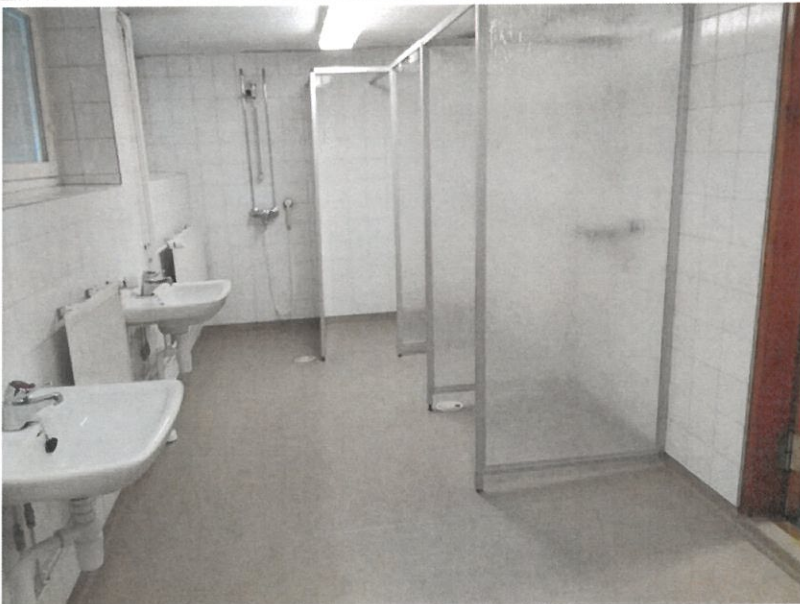
Pesuhuone Gann 78-96=kosteaa,  
matto on osin irti alustastaan

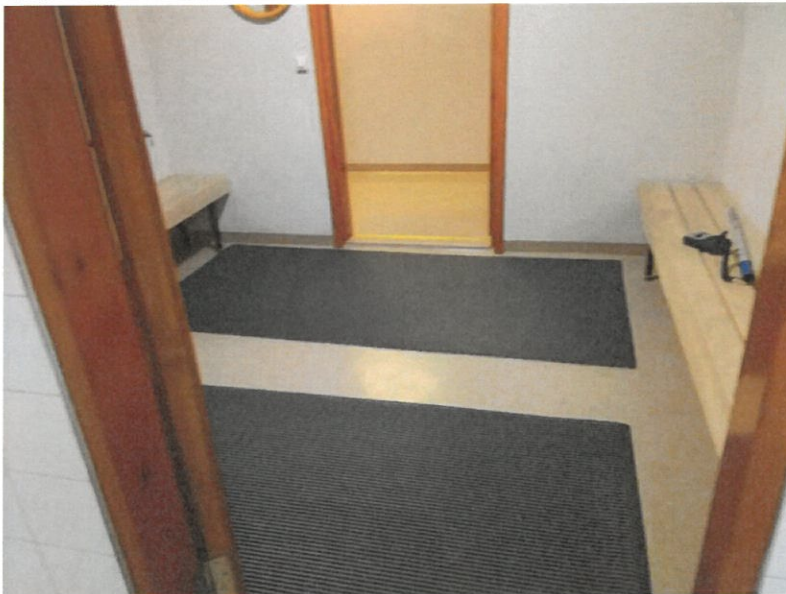
Tytöt  
Pukuhuoneen lattian lukemat Gann  
79-97=kostea

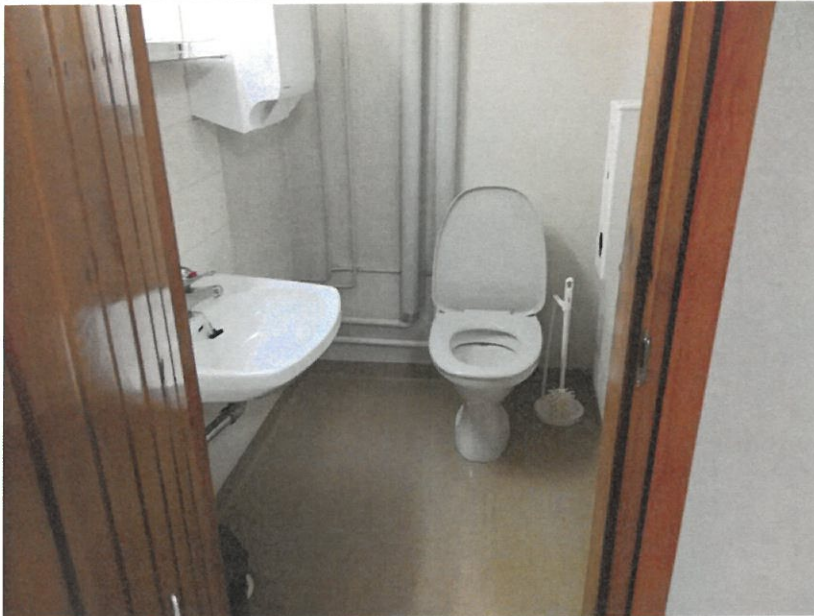
Tytöt  
Pukuhuoneen wc:n lattia on kostea  
Gann 96 suurin maton päältä

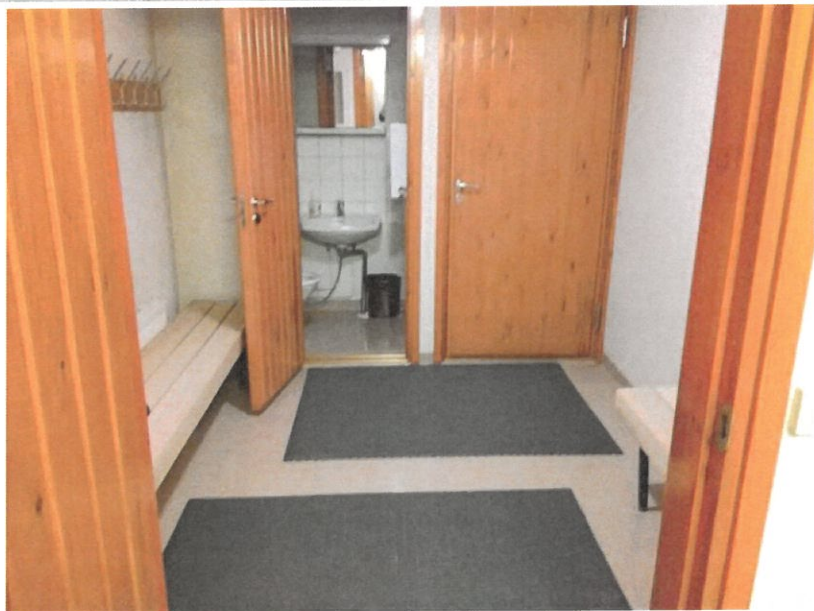
Poikien pukuhuone ja wc.  
Lattiat Gann 78-95=kosteita

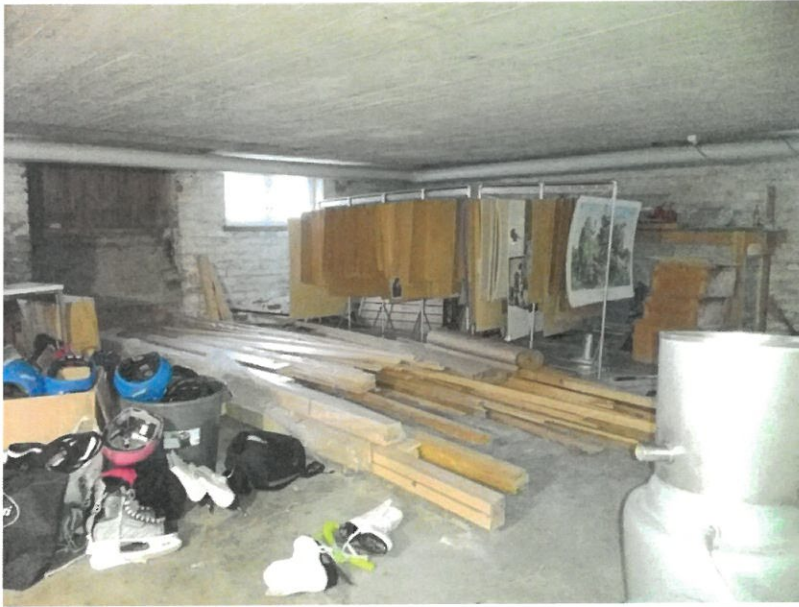
Varaston lattia on betonipinnalla ja pääsee luontaisesti kuivumaan helpommin.

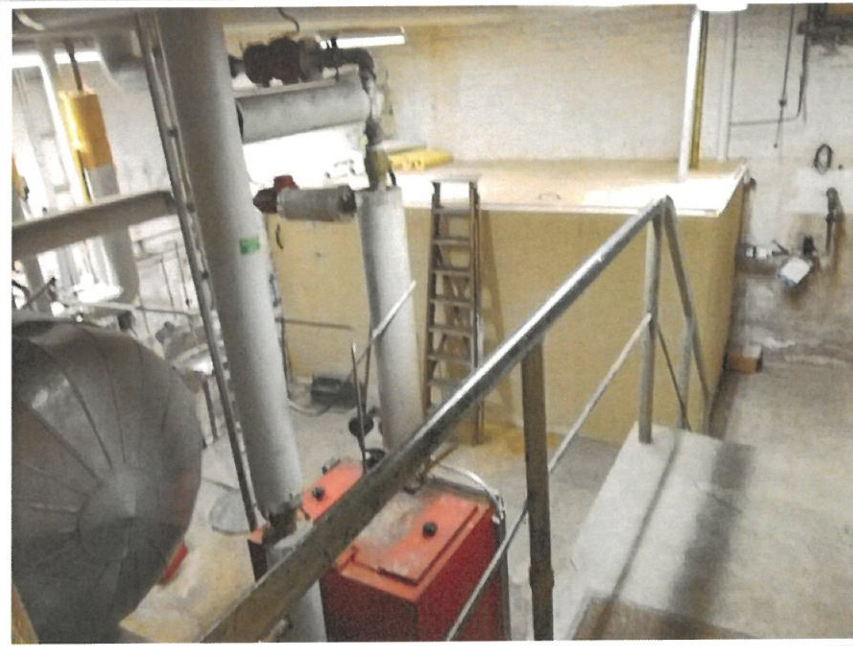
Lämmönjakuhuone on muita tiloja  
alempana.  
Gann 67-77= normaalia
