KIINTEISTÖ OY DOMUS ARCTOPOLIS

RAUTATIENPUISTOKATU 7

KOSTEUS- JA SISÄILMATEKNINEN KUNTOTUTKIMUS

29.03.2019

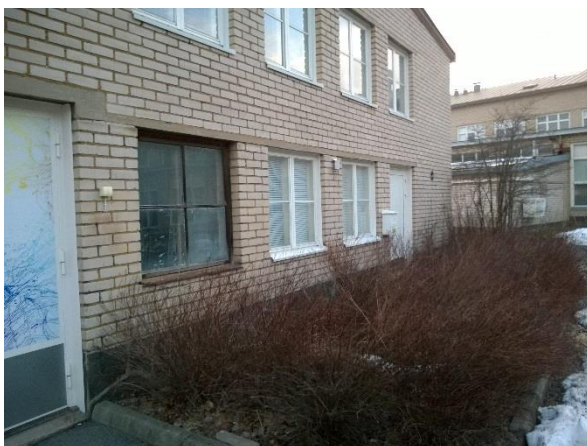
Kuva 1: Sisäpihan puolella kasvaa pensaita ja maanpinnan muotoilu on lähes tasainen.

Ulkoseinustoilla oleva kasvillisuus tulee poistaa rakennuksen vierustoilta. Rakenteille kohdistuvan kosteusrasituksen vähentämiseksi rakennuksen sadevesi- ja salaojajärjestelmät tulee uusida ja samassa yhteydessä on asennettava perusmuurin vedeneristys sekä vaadittavat routasuojaukset. Korjaustyöt tulee toteuttaa noudattaen Ympäristöministeriön asetusta rakennusten kosteusteknisestä toimivuudesta (782/2017).

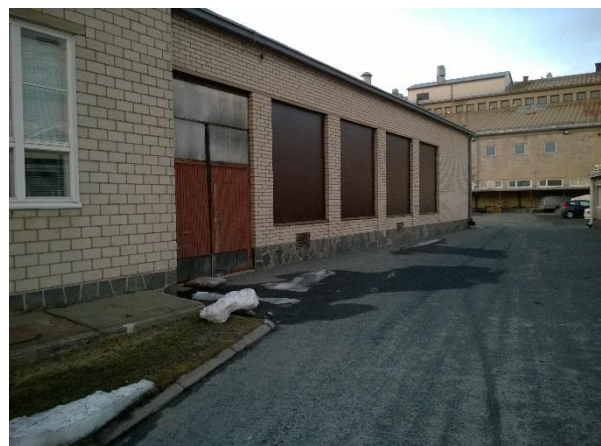
Kuva 2: Lännen puoleisella sivulla maanpinnat viettävät rakennuksesta poispäin.

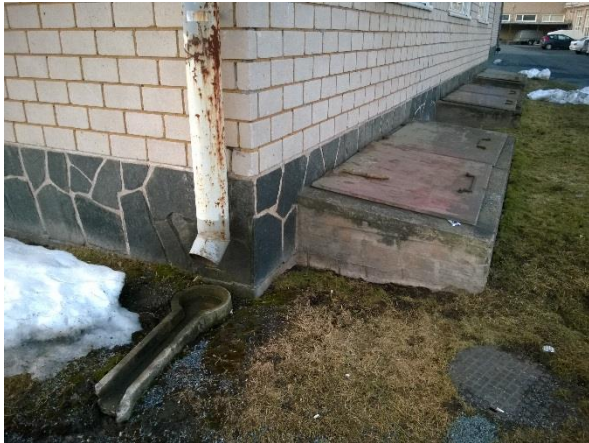
Kuva 3: Sokkelipinnoilla on havaittavissa roiskevesien aiheuttamia jälkiä.

Rakennusten sokkelirakenteiden pinnoilla oli havaittavissa ulkopuolisen kosteusrasituksen aiheuttamia jälkiä, joka viittaa rakennuskuivatusjärjestelmien toiminnan puutteisiin. Maanpintojen muotoilu on lähes tasainen ja salaojajärjestelmän olemassa olosta tai kunnosta ei saatu tarkempaa tietoa. Rakennuksen vierustoilla oli kasvillisuutta, joka osaltaan aiheuttaa ulkopuolista kosteusrasitusta sokkeli- ja ulkoseinärakenteille.

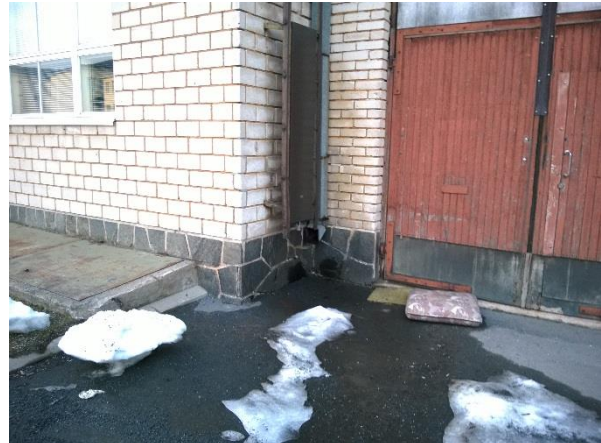
Sadevesijärjestelmästä puuttuu paikoin sadevesikaivot. Kattosadevedet ohjautuvat osasta syöksytoria rakennuksen vierustalle, josta ne pääsevät johtumaan ulkoseinärakenteiden alaosiin. Sokkelirakenteiden pinnoilla oli havaittavissa kosteuden aiheuttamia vaurioita.

Kuva 4: Sadevesijärjestelmät ovat puutteelliset.

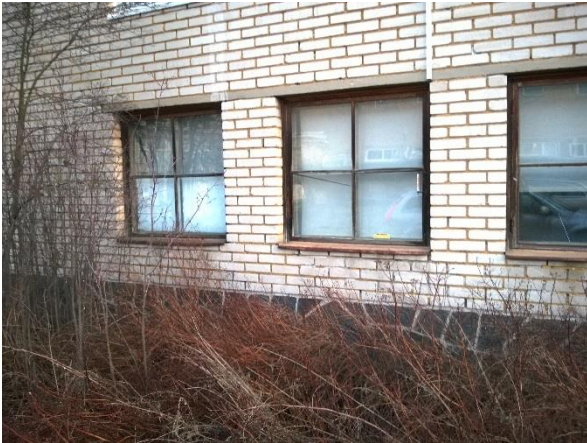
Kuva 5: Vanhemmat puuikkunat ovat huonokuntoisia.

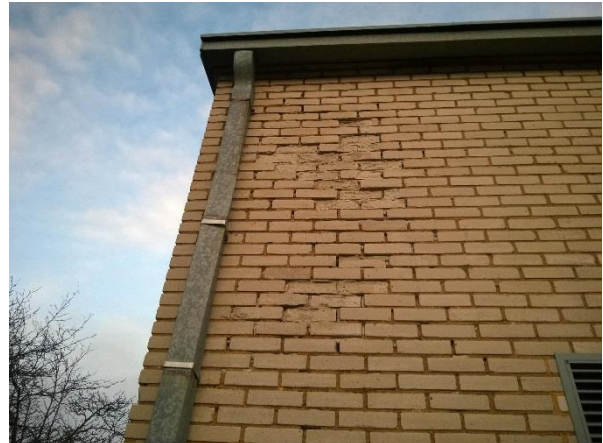
Kuva 6: Tiiliverhouksessa havaittiin kosteuden aiheuttamaa rapautumista.

Julkisivun sokkelipinnoilla oli paikoin havaittavissa kosteuden aiheuttamia vaurioita, mutta pääosin sokkeleiden liuskekivien kunto on hyvä. Julkisivujen tiiliverhouksessa havaittiin ulkopuolisen kosteuden aiheuttamaa rapautumista tiilipinnoilla sekä tiilisaumoissa. Julkisivumuuraukset eivät vaadi välittömiä toimenpiteitä, mutta julkisivun kunto tulee huomioida rakennuksen jatko- ja peruskorjaussuunnittelussa.

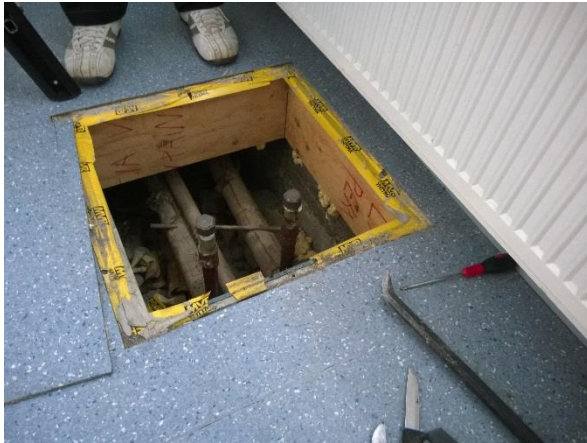
Kuva 7: Idän puoleisen putkitunneliin on tarkastusluukku taukotilassa.

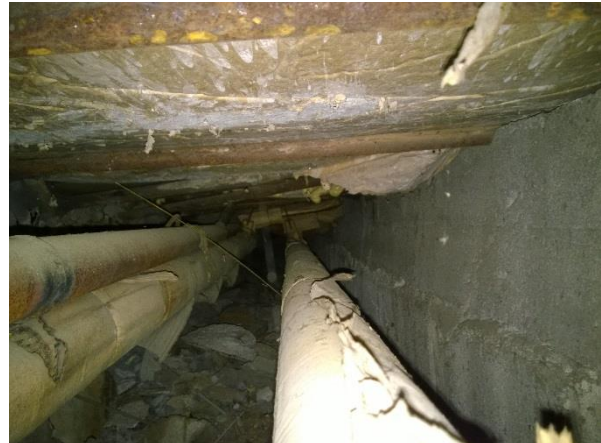
Kuva 8: Putkikanaaleissa kulkee lämmitysputkistoja.

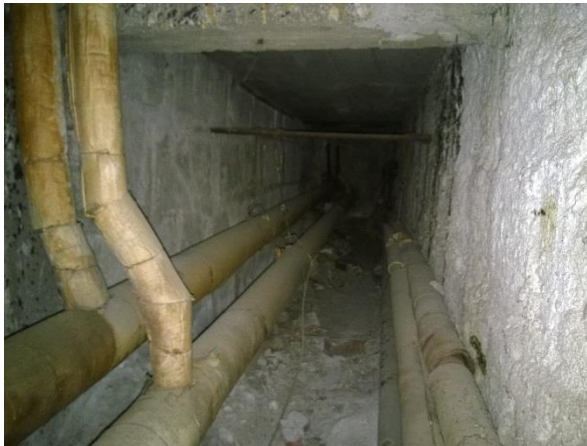
Kuva 9: Lännen puoleisessa putkikanaalissa havaittiin epäpuhtauslähteitä.

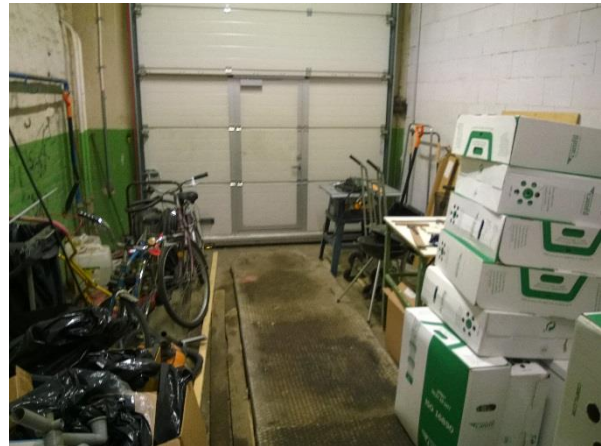
Kuva 10: Idän puoleisessa autotallitilassa on vanha rasvamonttu.

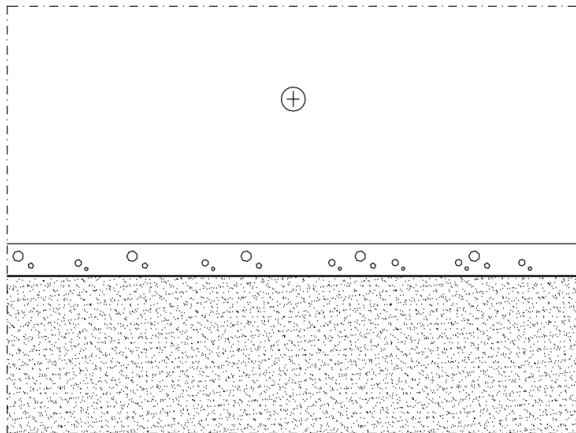
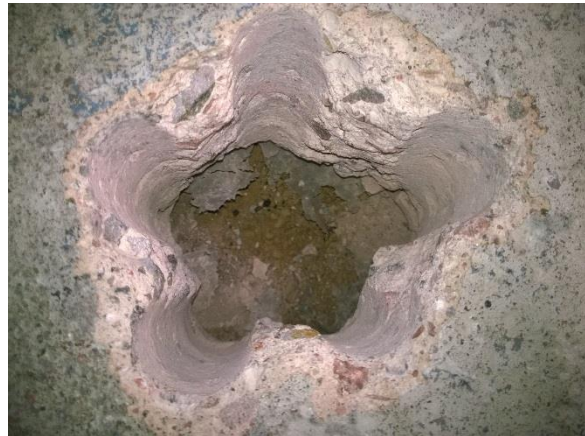
Rakennetarkastus: AP1

1. Betoni noin 80 mm
2. Muovikalvo
3. Hiekka

Rakennusten alapohjarakenteet ovat rakennuksen pohjoispuolella konserttitalissa toteutettu rakennetyypin (AP1) mukaisesti. Maanvastaisen betonilaatan alapuolella on käytetty muovikalvoa maaperästä nousevan kosteuden katkaisemiseksi. Muovikalvo on haurastunut ja huonokuntoinen. Betonilaatan alapuolista lämmöneristettä ei ole asennettu, vaan muovikalvon alapuolella on täyttöhiekka, joka oli hienojakoista ja aistinvaraisesti tarkasteltuna kosteaa.

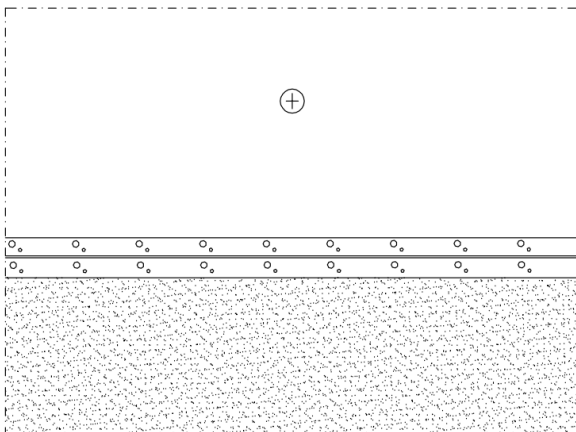
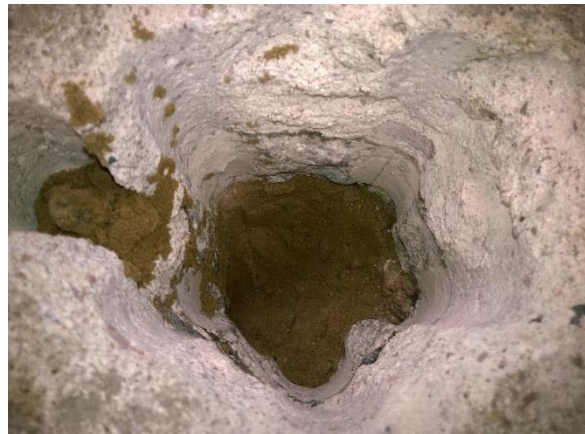
Rakennetarkastus: AP2

1. Betoni noin 40 mm
2. Bitumisively
3. Betoni 40 mm
4. Hiekka

Rakennuksen alapohjarakenteet on eteläpuolella toteutettu rakennetyypin (AP2) mukaisesti. Pinta- ja pohjabetonilaatan väliin on asennettu bitumisively, joka on toiminut kosteuseristeenä rakenteessa. Bitumisivelyn kunto on havaintojen mukaan heikko. Rakenneavauskohdilta tehtyjen havaintojen perusteella rakenteen alapuolinen täyttöhiekka oli hienojakoista ja aistinvaraisesti tarkasteltuna kosteaa.

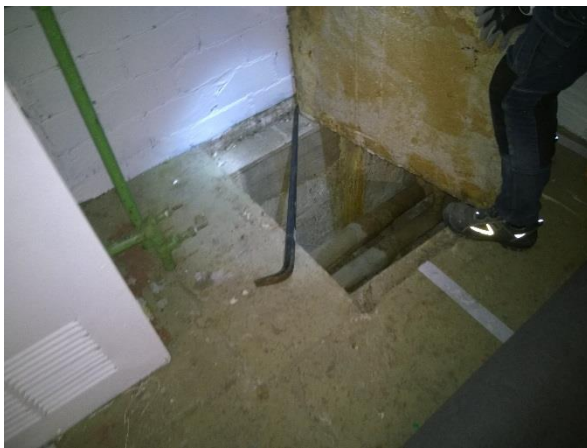
Lattian ja seinän liitoskohtien tiiveyttä tarkasteltiin merkkisavun sekä aistinvaraisten tarkastuksien avulla. Tutkimuksissa havaittiin vuotoa sisäilmaan alapohjassa kulkevista putkikanaaleista, kellaritalasta sekä alkuperäisen lattialaatan ja myöhemmin siihen tehtyjen paikkausvalujen liitoskohtien kautta. Lisäksi alapohjarakenteiden ja ulkoseinien liittymissä havaittiin rakoa, joista maaperän ja kanaalien epäpuhtaudet pääsevät kulkeutumaan sisäilmaan.

Kuva 11: Alapohjassa sijaitsevista putkitunneleista pääsee kulkeutumaan epäpuhtauksia sisäilmaan.

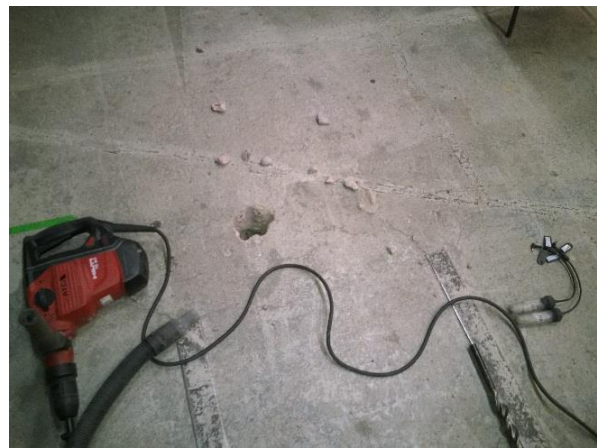
Kuva 12: Eri aikaan valettujen alapohjalaattojen saumakohtat ovat epätiiviyttä.

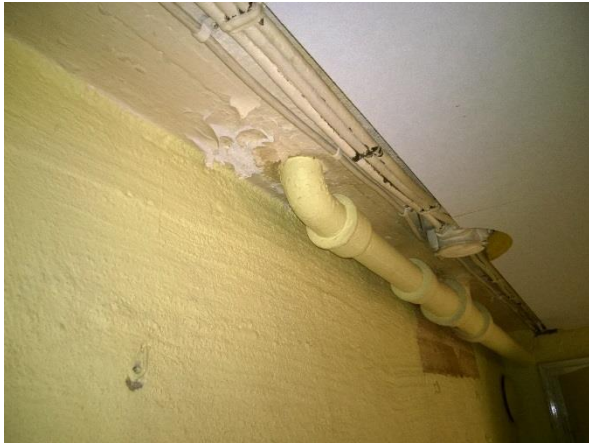
Kuva 13: Todennäköinen viemärivuoto läpivientin kohdalla.

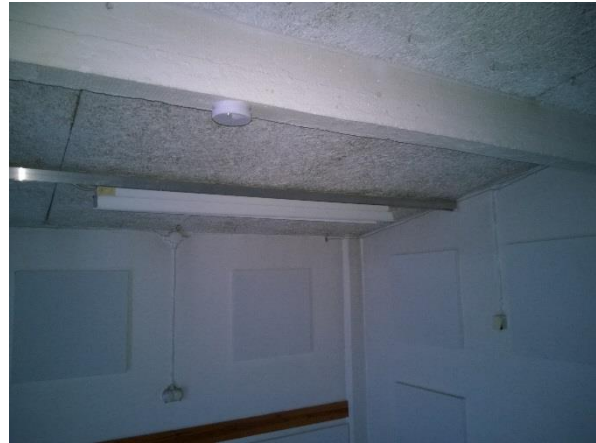
Kuva 14: Osassa sisäkattoja on käytetty sementtilastuvillaeristettä.

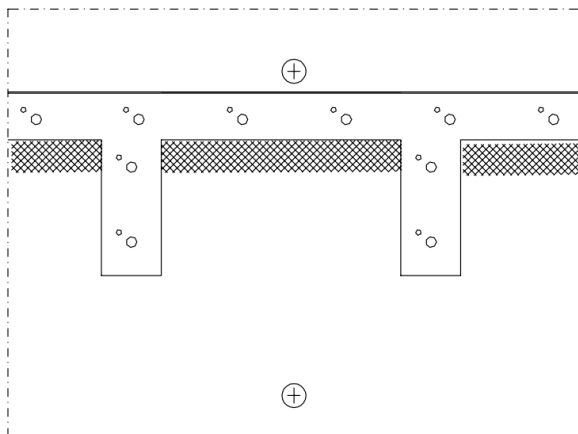
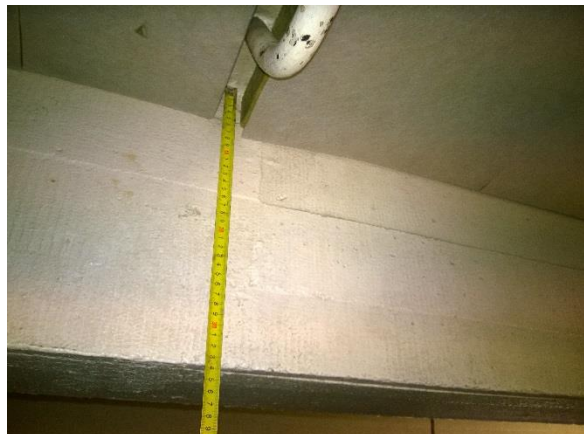
Rakennetarkastus VP1

1. Lattiapinnoite (muovimatto)
2. Betoni noin 120 mm (ylälaattapalkisto)
3. Kattopinnoite

Välipohjarakenne on rakennetyypin (VP1) mukaisesti ylälaattapalkisto, jossa laatan paksuus on noin 120 mm. Palkkien paksuus on noin 150 mm ja korkeus noin 340 mm.

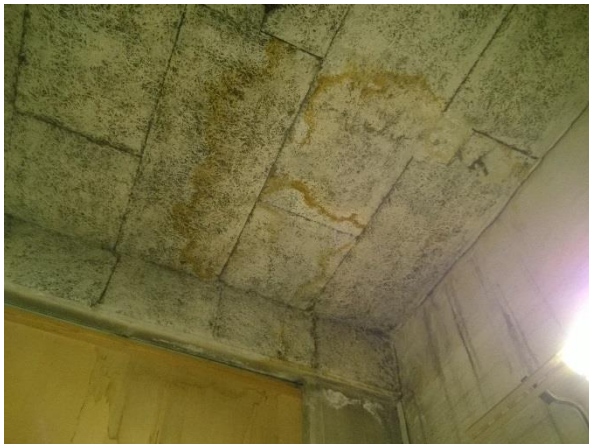
Kuva 15: Ulkoseinien yläosissa on havaittavissa vesivuotoihin viittaavia jälkiä.

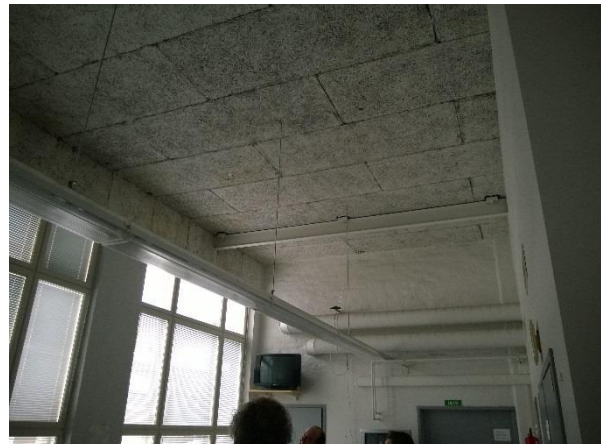
Kuva 16: Ulkoseinien yläosissa on havaittavissa vesivuotoihin viittaavia jälkiä.

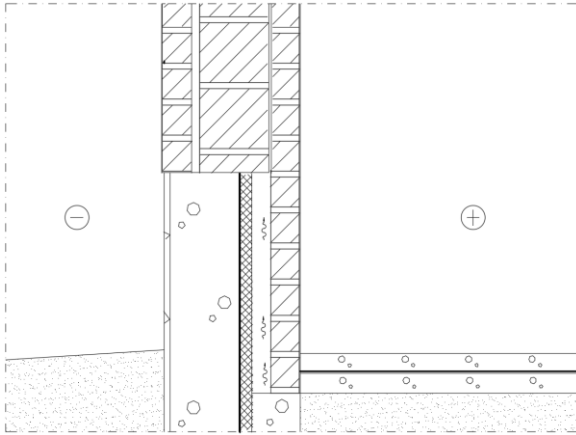
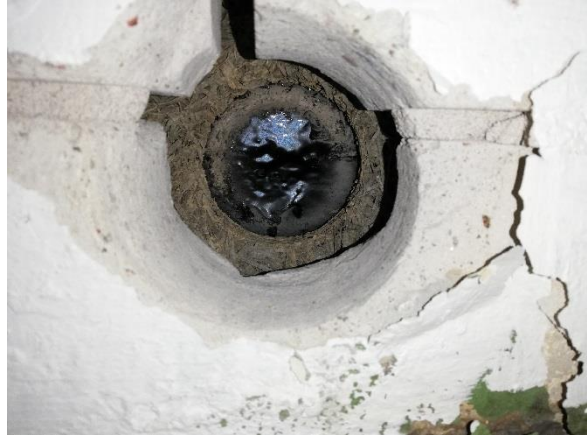
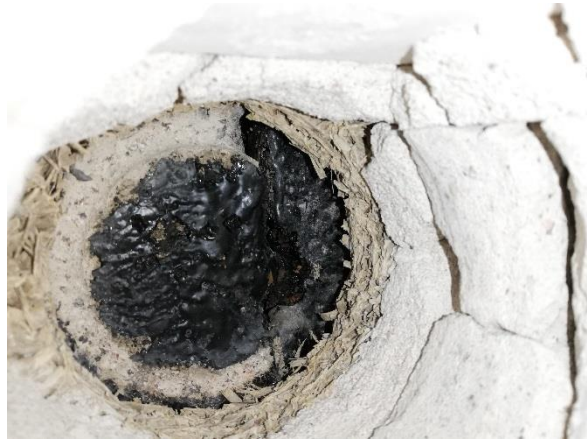
Rakennetarkastus: US1

1. Liuskekivi 15 mm
2. Betoni noin 170 mm
3. Bitumisively
4. Sementtilastuvillaeriste 25 mm
5. Ilmarako noin 50 mm
6. Tiili 75 mm
7. Maali

1. Tiili 75 mm
2. Ilmarako noin 20 mm
3. Kevytbetonitiili noin 170 mm
4. Tiili 75 mm
5. Tasoite 10 mm
6. Maali

Rakennuksen ulkoseinärakenteet on toteutettu yleisesti rakennetyypin (US1) mukaisesti. Rakenneavauksia tehtiin seinien alaosiin kahteen varastotilaan sekä esiintymistilaan eteläpäädyn toiseen kerrokseen ikkunan alle. Ulkoseinän sokkelirakenteen sisäpintaan on asennettu bitumisively sekä sementtilastuvillaeriste, joka ulottuu maanpinnan alapuolelle. Kosteuseristeenä toimiva bitumikerros oli paikoin heikossa kunnossa, joka mahdollistaa kosteuden siirtymisen eristekerrokseen. Ulkoseinien sokkelirakenteiden kohdille suoritettiin rakenneavauksia, joiden kautta kerättiin materiaalinäytteet (MNMI1, MNMI2, MNMI4) lämmöneristeenä käytetystä sementtilastuvillaeristeestä. Materiaalinäytteiden analyysivastausten mukaan näytteissä ei esiintynyt poikkeavaa mikrobikasvua.

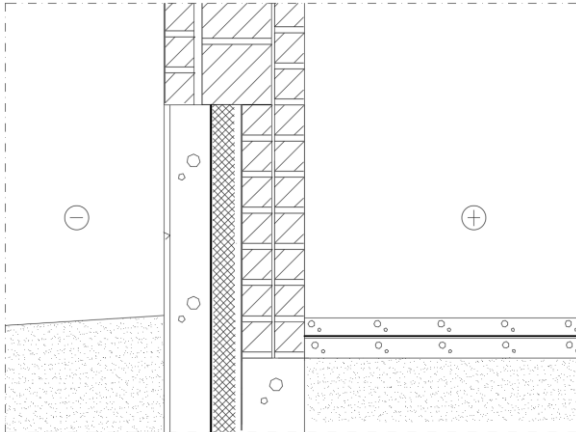
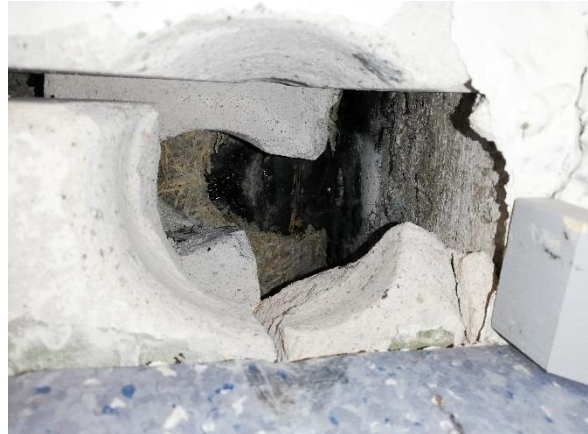
Rakennetarkastus: US2, taukotila

1. Liuskekivi 15 mm
2. Betoni noin 100 mm
3. Bitumisively
4. Sementtilastuvillaeriste 25 mm
5. Ilmarako 15 mm
6. Tiili 75 mm
7. Tiili 75 mm
8. Maali

Rakennuksen itäpuolisen taukotilan kohdalla olevan ulkoseinän rakenne on toteutettu tyyppin (US2) mukaisesti. Rakenne on muuten samanlainen tyyppin US1 kanssa, vain sisäpuolisessa muurauksessa on käytetty kahta tiiltä. Rakenneavauskohdalla oli aistittavissa mikrobiperäistä hajua ja avauskohdalta tehtyjen havaintojen perusteella rakenteessa on osa alkuperäistä muottilaudoitusta paikoillaan. Avauskohdalla kerättiin materiaalinäyte (MNMI3) lämmöneristeinä käytetystä sementtilastuvillaeristeestä. Materiaalinäytteiden analyysivastausten mukaan näytteessä ei esiintynyt poikkeavaa mikrobikasvua.

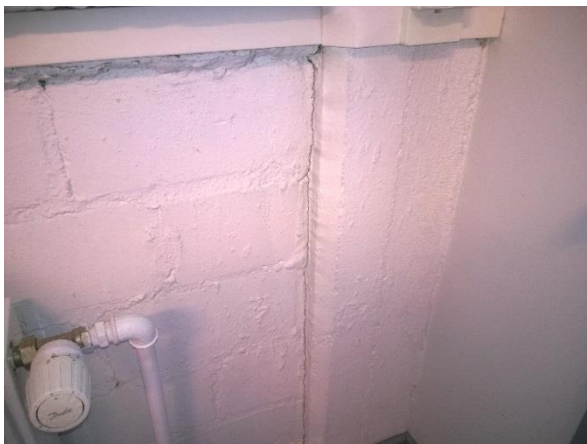
Kuva 17: Ilmavuotoreittejä havaittiin muurausten ja pilareiden liittymissä.

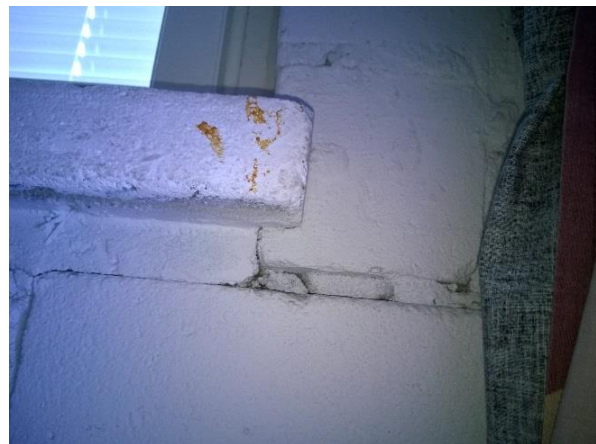
Kuva 18: Selvää vuotoa esiintyi myös ulkoseinän ja ikkunoiden liituskohdilla.

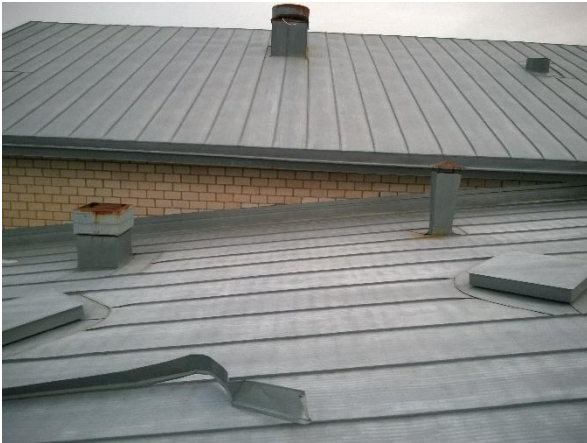
Kuva 19: Vesikatto on tyydyttävässä kunnossa.

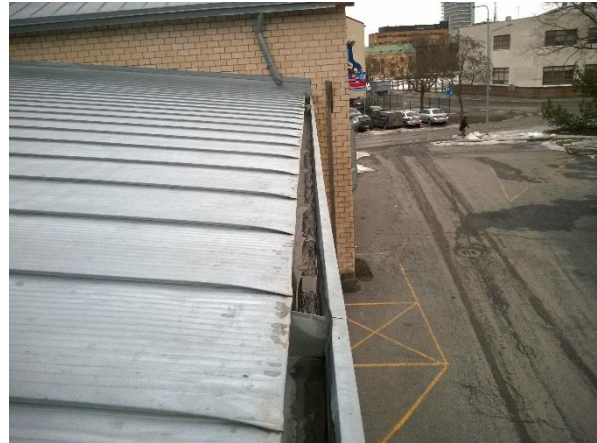
Kuva 20: Pohjoisosan sadevedet laskevat eteläosan vesikatolle. Räystäskourut ovat heikossa kunnossa.

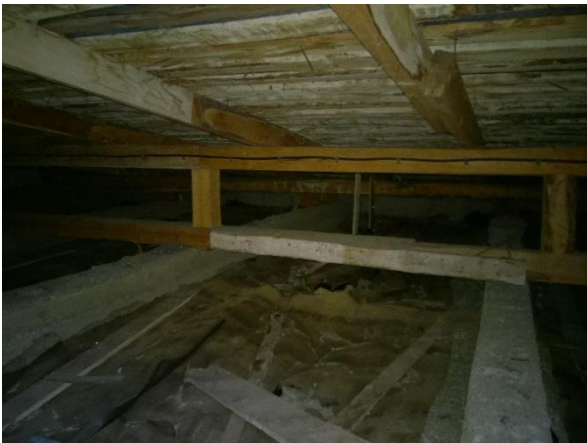
Kuva 21: Vesikattorakenteita.

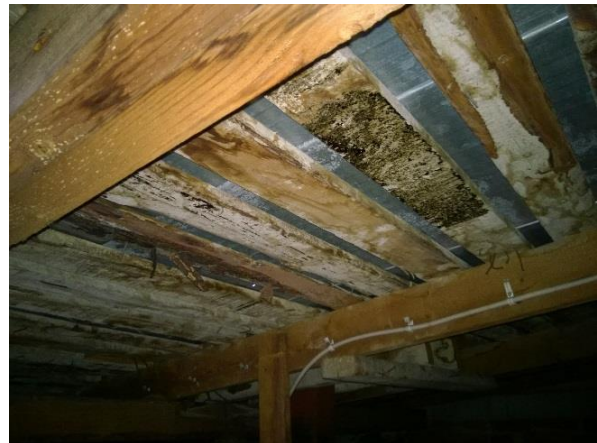
Kuva 22: Harvassa aluslaudoituksessa on huomattavia vauriojälkiä.

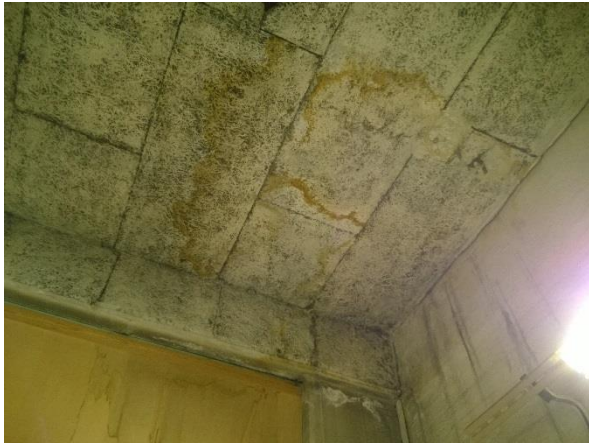
Kuva 23: Halliosalla sisäkattopinnoilla esiintyi kosteusvauriojälkiä.

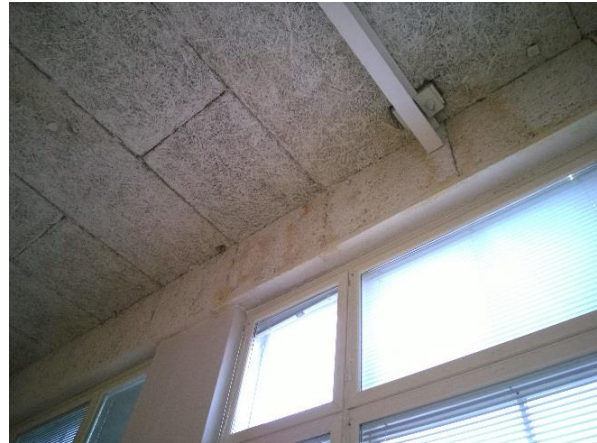
Kuva 24: Sisäkattopinnoilla havaittiin vesikattovuotoon viittaa kosteusvauriojälkiä taukotilassa.

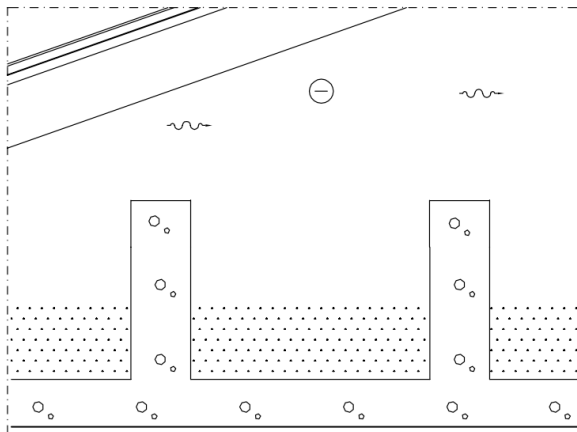
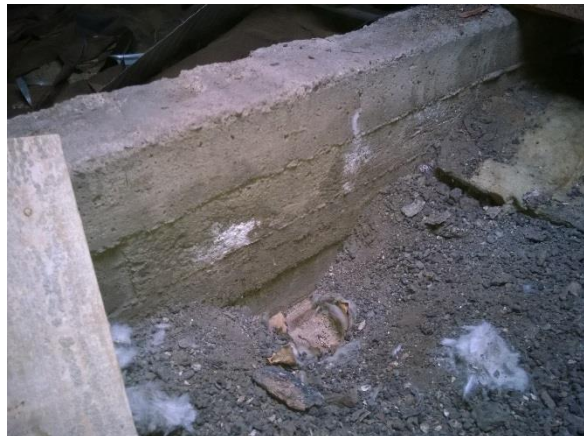
Rakennekuva: YP1

1. Rivipeltikate
2. Harvalaudoitus
3. Vesikaton puurakenteet

Rakennuksen vesikatteena oleva rivipeltikate on tyydyttävässä kunnossa. Katteen räystääsalueilta on päässyt tapahtumaan vesivuotoja katteen heikosta kunnosta johtuen. Vuotojen seurauksena yläpohjan reuna-alueiden eristeet ovat todennäköisesti vaurioituneet. Vuotovesiä on päässyt johtumaan myös sisätiloihin. Lisäksi vesikaton puurakenteissa on kosteuden aiheuttamia vaurioita. Yläpohjan rakenne on pääosin betoninen alalaattapalkisto, jossa on käytetty eristeenä hiekan ja hiilen sekoitusta. Rakenteesta on ilmayhteyksiä sisäilmaan rakenteen reuna-alueilta, jolloin epäpuhtaudet pääsevät siirtymään sisäilmaan.

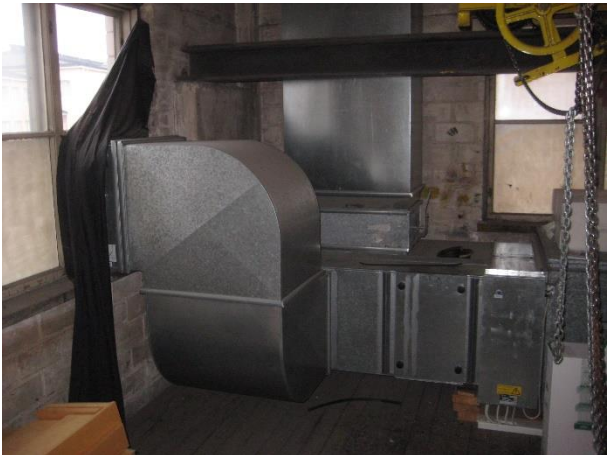
Kuva 25. Käytöstä poistettu pääilmanvaihtokone.

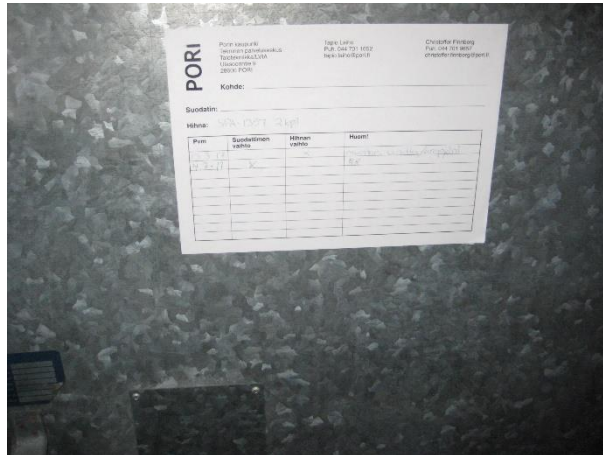
Kuva 26. Pääilmanvaihtokoneen huoltokilvessä merkintöjä vuodelta 2017.

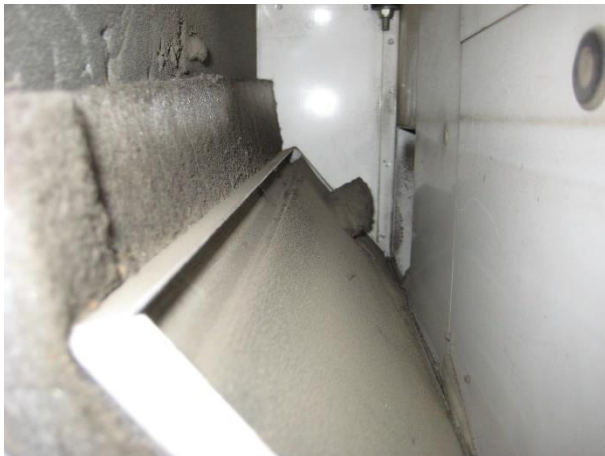
Kuva 29. P-1 raitisilmasuodatin. Havaittavissa runsaasti roskaa, sekä suodattimen sopimattomuus kehikkoon.

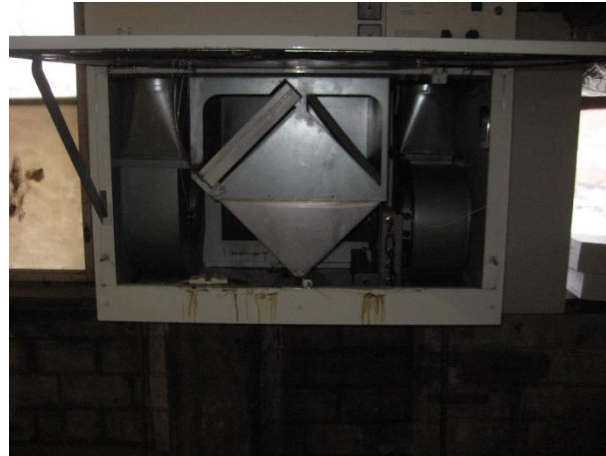
Kuva 32. P-2 yleiskuva koneen sisältä. Koneen tiivistepinnat ovat irronneet kauttaaltaan ja tiivisteliima on sotkeutunut koneen kanteen.

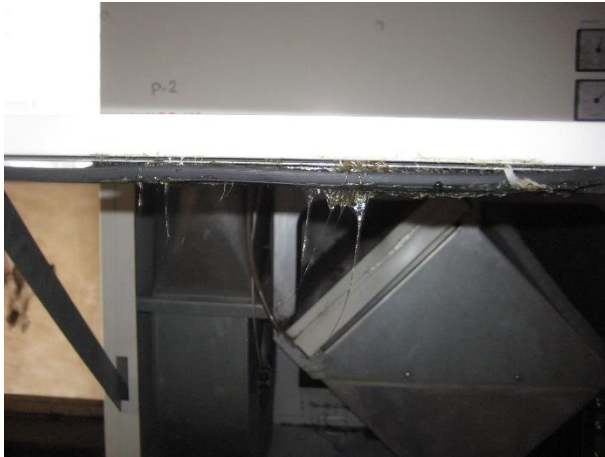
Kuva 33. P-2 tarkennekuva, josta erottuu tiivistepinnan rikkoutuminen ja -liiman pursuaminen.

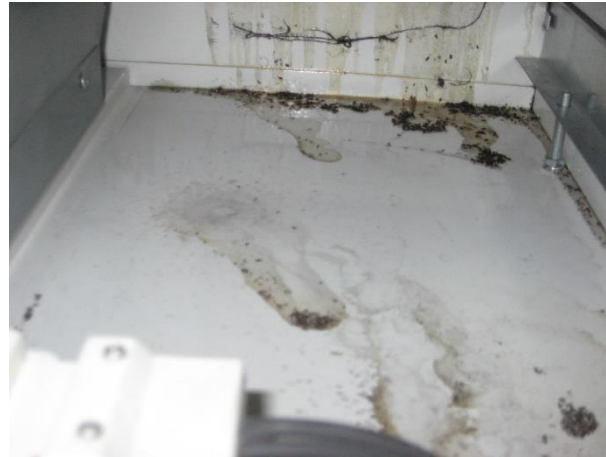
Kuva 34. Koneen käydessä tiivisteliimat ja koneen sisälle päässyt pöly ovat sotkeneet koneen sisäpinnat.

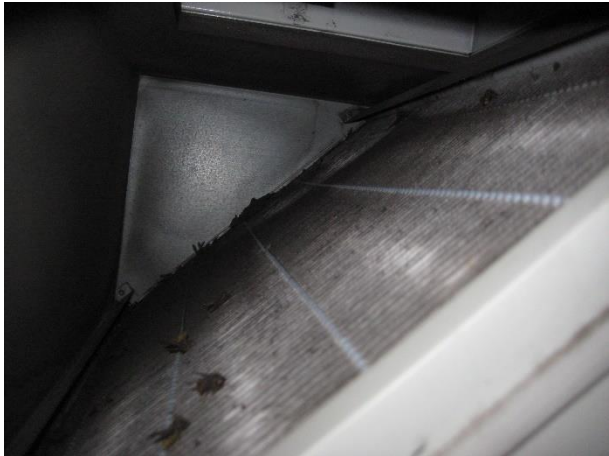
P-2 koneen suodattimien havaittiin olevan erittäin likaiset. Viimeisin uusintamerkintä suodattimista on kirjattu heinäkuuhun 2018 uusintavälin ollen yksi vuosi. Raitisilmasuodattimessa havaittiin olevan reilusti hyönteisiä ja muuta roskaa. Suodattimet suositellaan uusittavaksi välittömästi ja samalla suodattinten uusintaväliä suositellaan kiristämään tapahtuvaksi vähintään kahdesti vuodessa nykyisen yhden kerran sijaan. Yleisesti ottaen koneen kunto on tyydyttävä, mutta kuntoa voidaan merkittävästi parantaa koneen sisäpuolisella puhdistamisella, jolla varmistetaan myös kulutusosien ja lämmönluovutus-pintojen puhtaus ja toimivuus. Koneen teknistä käyttöikää määrittää puhallin, jonka uusintaväli on 25...30 vuotta asennuksesta.

Kuva 35. P-2 raitisilman suodattimissa havaittavissa runsaasti hyönteisiä.

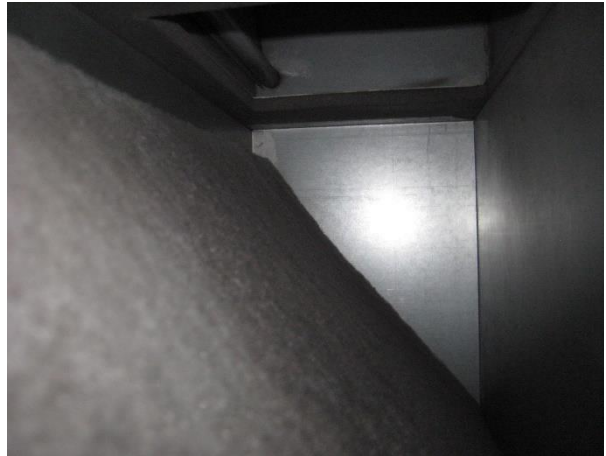
Kuva 36. P-2 suodattimet huonossa kunnossa puhtauden puolesta.

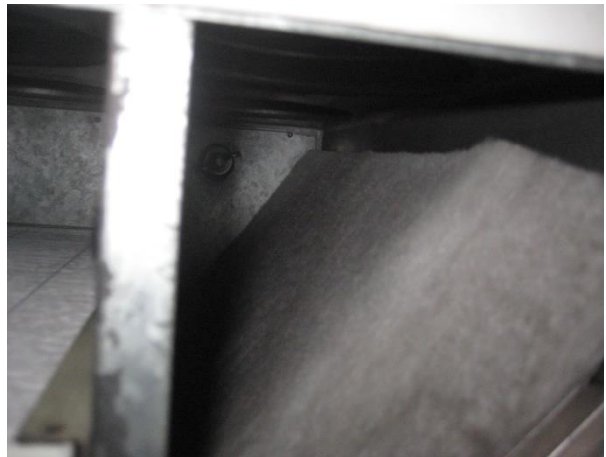
Kuva 38. Suodattimissa havaittavissa likaisuutta, sekä suodattimet ovat ilmeisesti liian suuret kyseiselle koneelle.

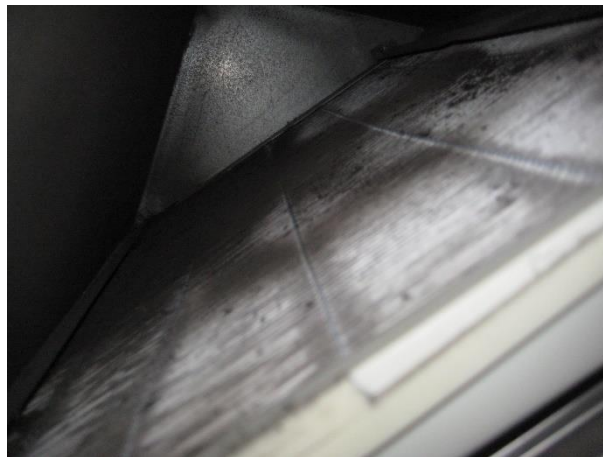
Kuva 42. P-4 raitisilmasuodattimet ovat erittäin likaiset.

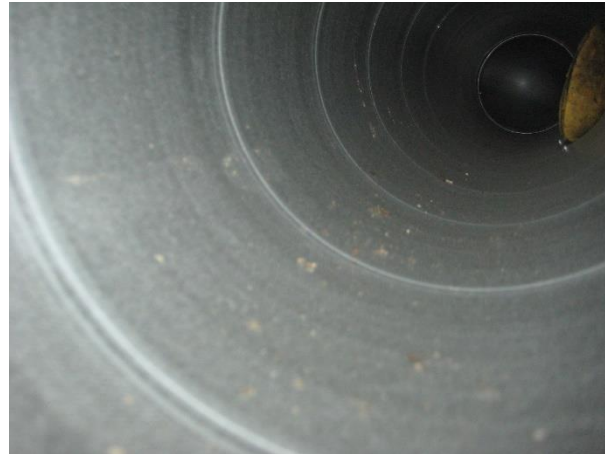
Kuva 44. Poistoilmakanava P-1 vaikutusalueella. Havaittavissa epäpuhtautta.

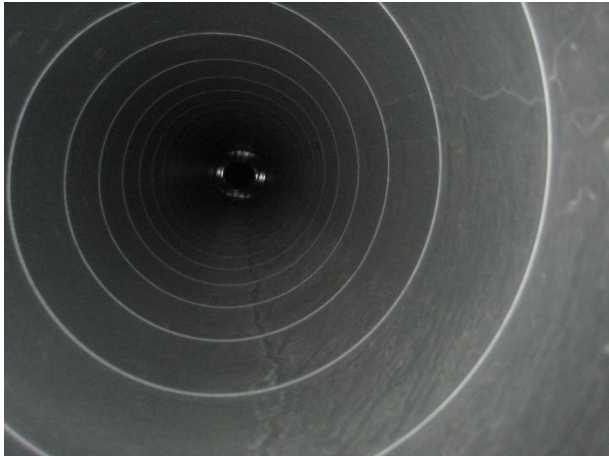
Kuva 45. Tuloilmakanava P-2 vaikutusalueella. Havaittavissa pölyisyyttä.

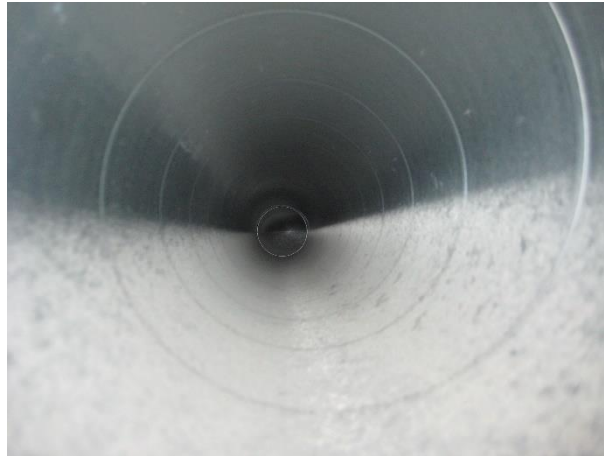
Kuva 46. Poistoilmakanava P-2 vaikutusalueella. Havaittavissa runsasta pölykertymää.

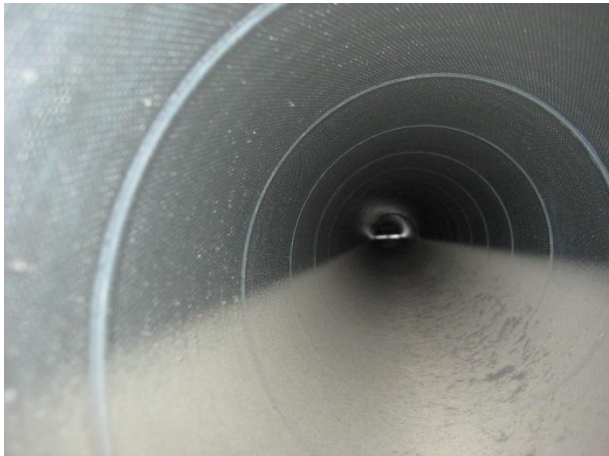
Kuva 47. Poistoilmakanava P-4 vaikutusalueella. Havaittavissa runsasta pölykertymää.
