SANTERI JÄRVENPÄÄ

VANHAN PESULARAKENNUKSEN KUNTOARVIO JA KORJAUSSUUN- NITELMA

Kohde: Porin kaupunginsairaalan entisen
kunnalliskodin sauna- ja pesularakennus

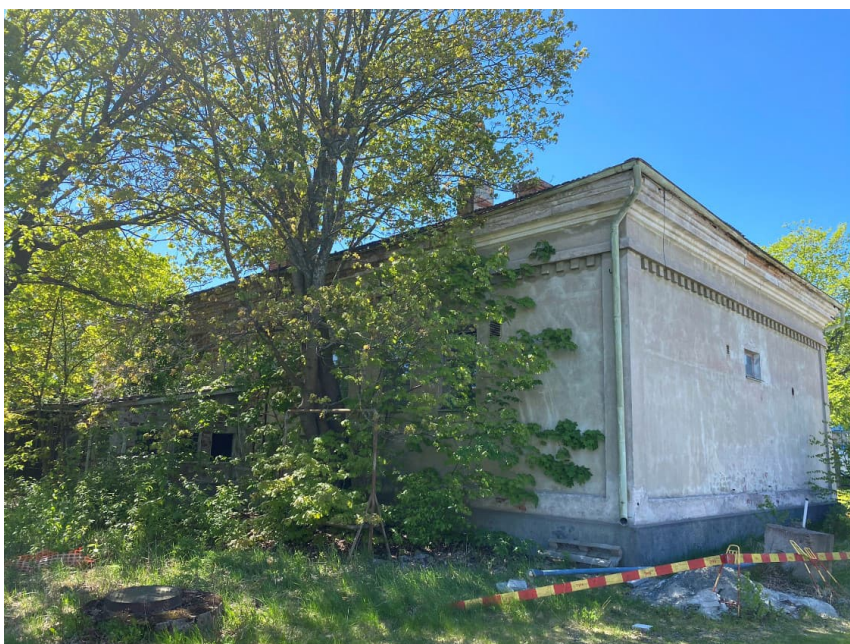
Rakennusta ympäröivä piha-alue on pahasti rehevöitynyt ja rakennuksen ympärillä kasvaa reilusti puita ja muuta kasvillisuutta. Liian lähellä rakennusta kasvavat puut ja muu kasvillisuus voivat vaurioittaa rakennusta monin tavoin. Puiden juuret saattavat vahingoittaa rakennuksen perustuksia ja maanpäälliset osat voivat aiheuttaa kosteusvaurioita seinärakenteisiin tai rikkoa vesikaton rakenteita. Rungas kasvillisuus rakennuksen ympärillä kertoo kosteasta maaperästä, eli sadevesien ohjaus ja pihan kaltevuus voivat olla puutteellisia.

Kuva 4. Rakennuksen piha-alueen rehevöitynyt kasvillisuus.

Rakennuksen korjaustyöt tulisi aloittaa avaamalla rakennusta ympäröivä piha-alue ja poistaa rakennuksen ympärillä olevat puut ja kasvillisuus, sekä ottaa rakennuksen perustukset esille tarkempia tutkimuksia varten. Rakennukseen tulisi tehdä suurimmat purkutyöt ensin ja tämän jälkeen saattaa rakennus säältä suojaan rakentamalla rakennuksen ympärille sääsuoja. Sääsuojan käyttö ei ole välttämätön ja korjaukset on mahdollista tehdä myös ilman sääsuojaa, mutta työn pitkäkestoisuuden vuoksi sääsuojan rakentaminen olisi suositeltavaa.

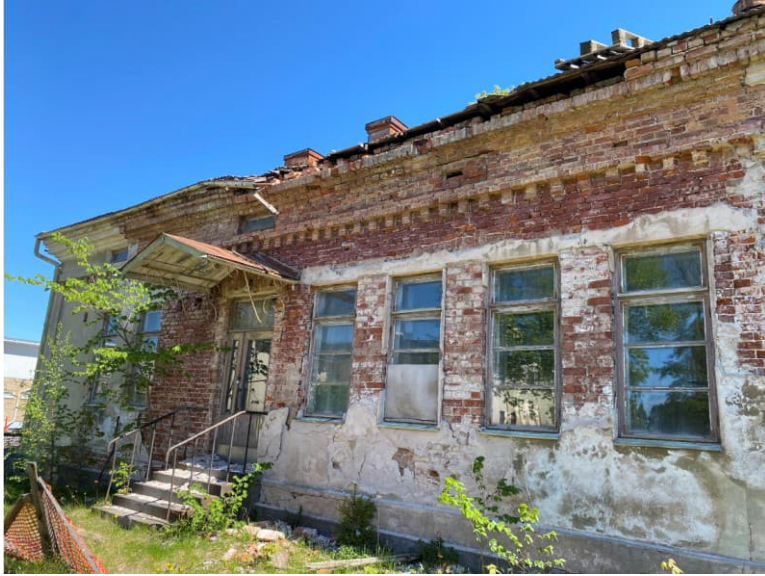
Katto ja räystäsrakenteet ovat vaurioituneet pahasti vuosien saatossa. (Kuvat 6 ja 7). Katemateriaalina olevan tiilen raoista, sekä rappeutuneista räystäsrakenteista vesi- ja lumisateet ovat päässeet rakennuksen sisälle vaurioittamaan rakenteita rakennuksen sisälle. Myös vesikatton läpi tulevat piiput, sekä hormit ovat todella huonossa kunnossa.

Kuva 6. Pahasti vaurioitunut räystäärakenne

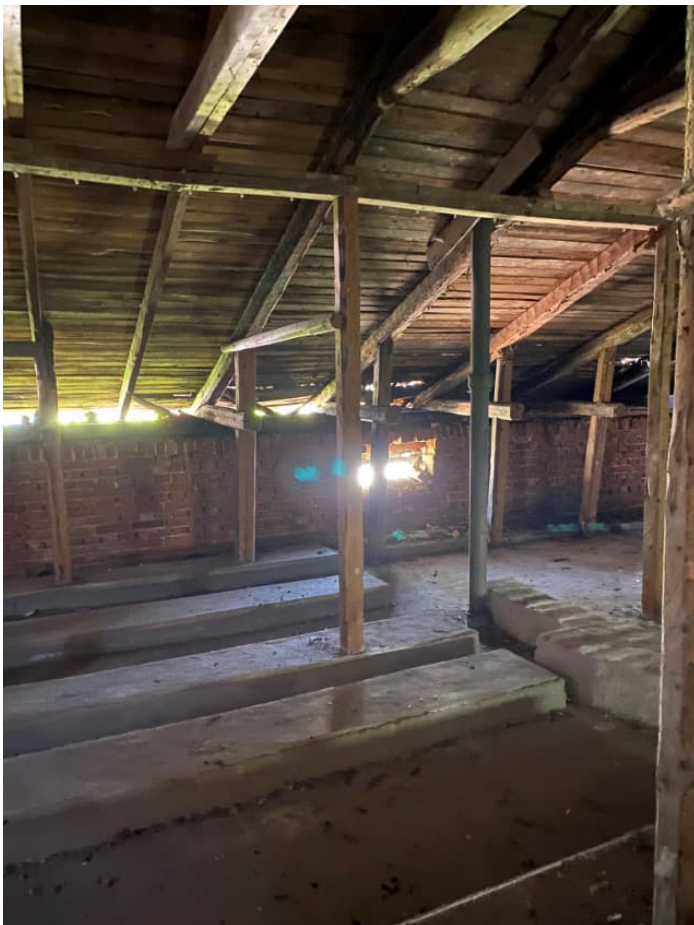
Kuva 7. Kosteus- ja mikrobivaurioitunut vesikaton puurunko.

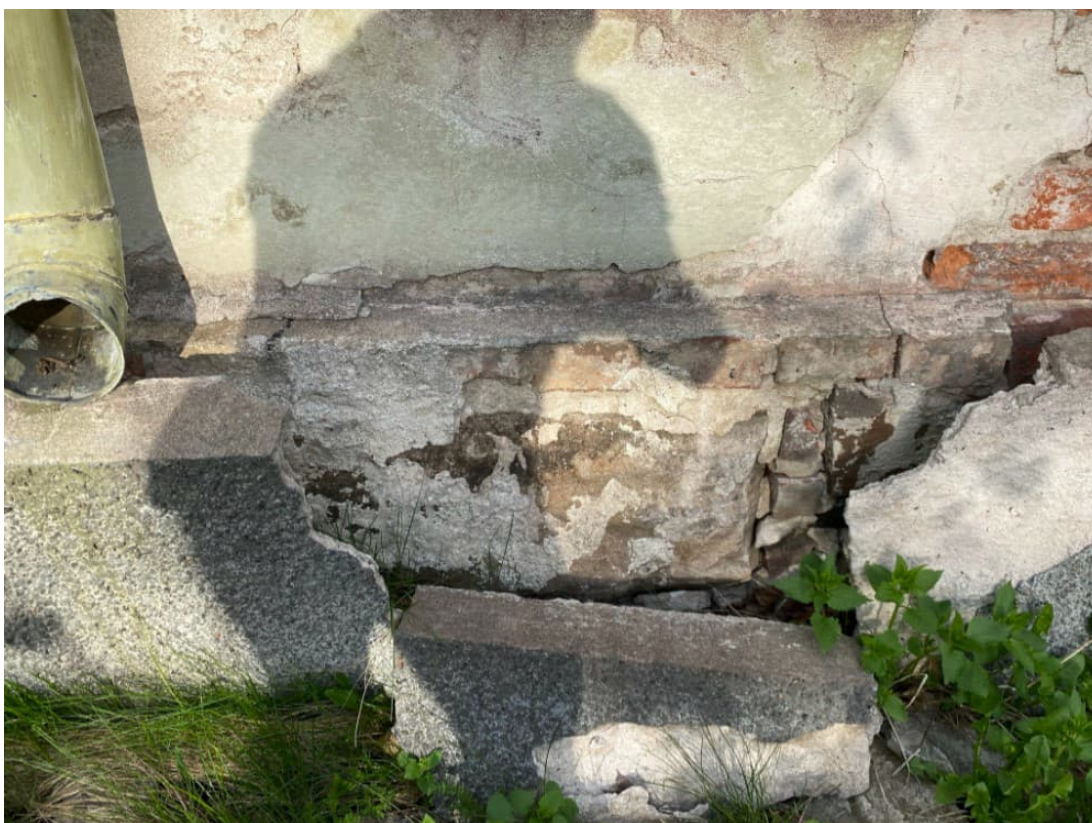
Rakennus on perustettu kivijalan päälle ja luonnonkivistä muurattu perustus on peitetty harmaalla rappauksella. Kivijalan perusteellista kuntoa on mahdoton arvioida ilman rakenneavauksia. Kivijalan rappaus on paikoitellen irronnut ja lohkeilut. Suurempia painumia ei ole ulkopuolelta nähtävissä, mutta sen kuntoon ei pystytä ottamaan kantaa ilman perusteellisempia tutkimuksia. (Kuva 8).

Kuva 8. Kivijalasta irronnut tasoite- ja rappauskerros.

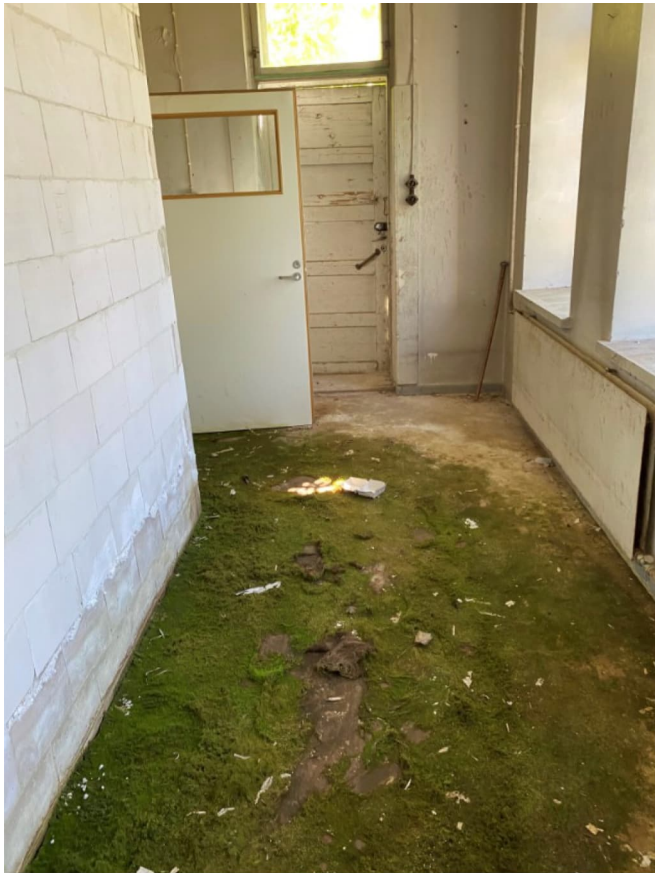
Rakennuksen sisällä oleva betonilaatta on paikoitellen halkeillut ja laatalle on syntynyt mittavia mikrobivaurioita ja laatalle kasvaa erilaista kasvustoa, johtuen sisälle rakennukseen päässeistä sadevesistä ja kosteudesta. (Kuvat 9 ja 10).

Kuva 9. Sammalkasvustoa betonilaatan päällä.

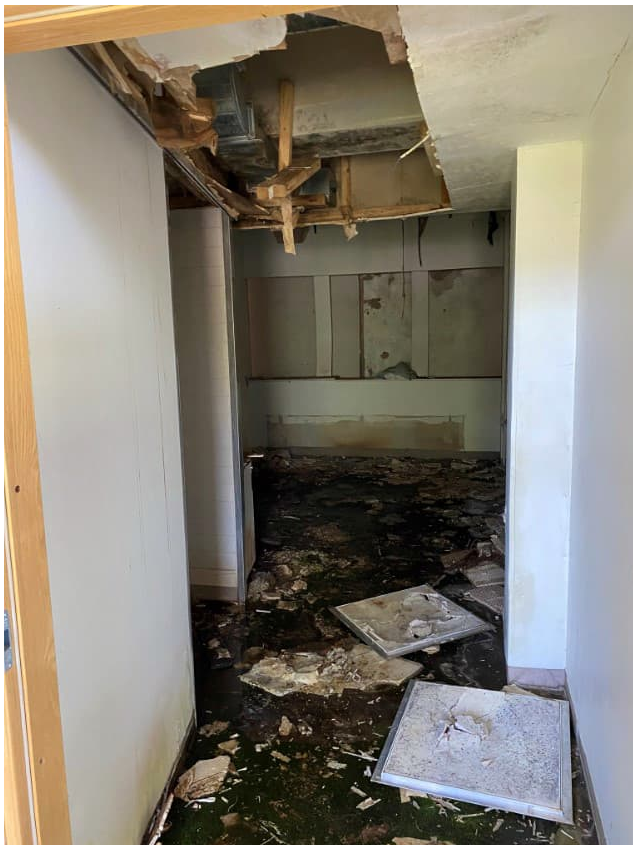
Kuva 10. Sammal- ja mikrobikasvustoa oli rakennuksen sisällä useissa paikoissa.

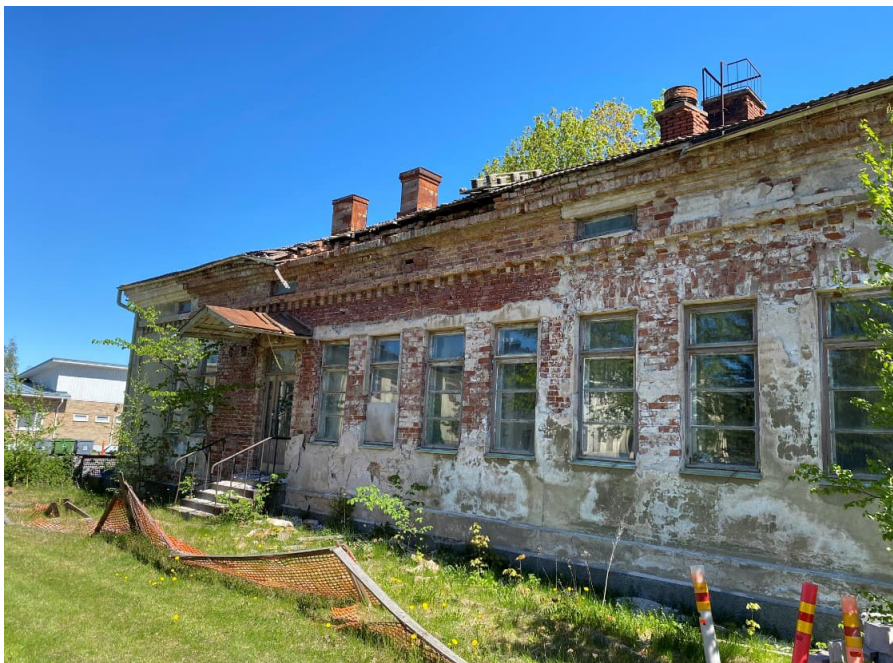
Julkisivujen tämänhetkinen kunto on melko murheellinen näky. Rakennuksen länsipuolella tiilivuorauksen rappaus on irronnut lähes kokonaan (Kuva 11). Todennäköisesti auringon lämpösäteily on aiheuttanut suurimmat vauriot rakennuksen läntiselle puolelle. Myöskin läntisen puolen tiilirakenteinen räystäsrakenne on paikoitellen sortunut ja tiilivuoraus vaatii perusteellisen läpikäynnin. Rakennuksen takapuolella eli itäisellä puolella olevan kattilahuoneen tiilivuoraus oli todella heikossa kunnossa ja tiilirakenne oli osittain sortunut. Samoin myös kattilahuoneen viereinen vanha puusuoja oli lahonnut pahoin.

Kuva 11. Läntisen puolen julkisivu ja irtoillut rappaus.

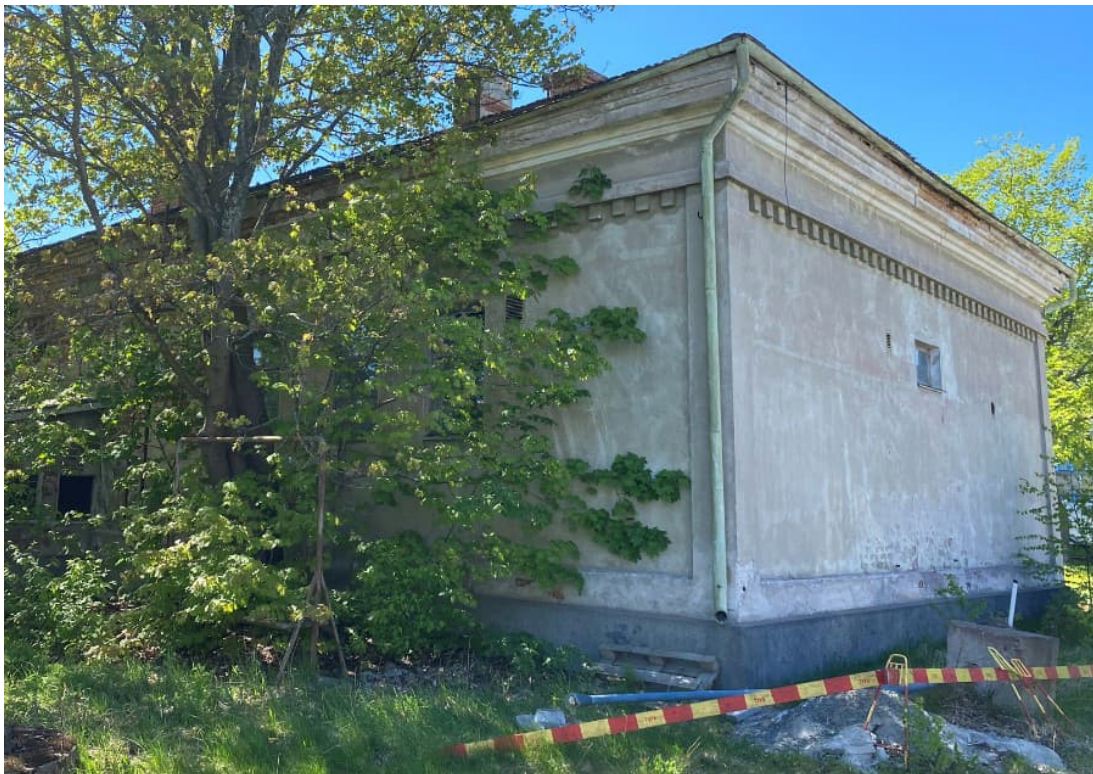
Rakennuksen varjoisilla puolilla rappaus ja julkisivujen yleisilme on kohtuullinen (Kuva 12). Julkisivu ja räystäsrakenne vaatii myös perusteellisen kuntotutkimuksen ja todelliseen kuntoon on vaikea ottaa kantaa pintapuolisesti.

Kuva 12. Rakennuksen varjoisilla puolilla julkisivut ovat pintapuolisesti kohtuullisessa kunnossa. Kuvassa näkyy myös hammaskoristeinen kerroslista.

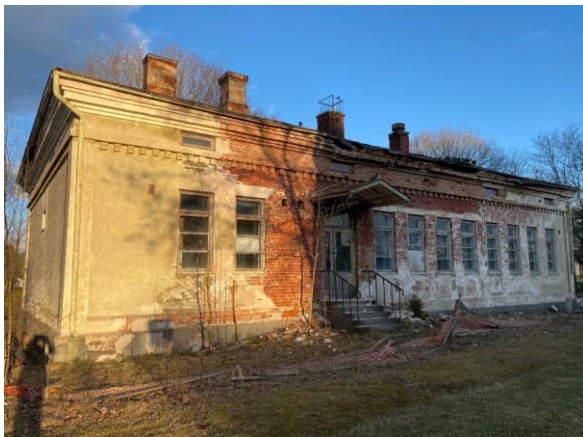
Rakennuksen etupuolella eli läntisellä puolella puukarmillisia, neliruutuisia ikkunoita on 10 kappaletta. Näiden lisäksi rakennuksen hammaskoristeisen kerroslistan yläpuolella on neljä pienempää yksiruutuista ikkunaa, sekä käyntioven päällä yksi suurempi yksiruutuinen ikkuna. Käyntiovi rakennukseen on kaksilehtinen puuovi, jossa molemmissa lehdissä on ikkunat. (Kuva 13).

Kuva 13. Läntisen puolen ikkunat ja käyntiovi.

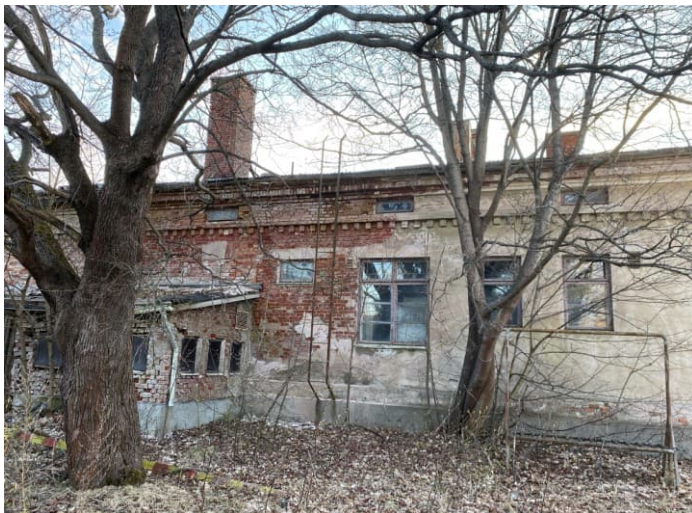
Rakennuksen taka- eli itäpuolella kerroslistan yläpuolella on neljä pienempää ikkunaa vastaavasti, kuin läntisellä puolella. Näiden lisäksi itäpuolella on 2 kappaletta kolmi-ruutuisia ikkunoita, yksi iso kahdeksanruutuinen ikkuna, sekä yksi pienempi porrashuoneen ikkuna. Kattilahuoneen rakenteet olivat todella heikossa kunnossa ja ikkunat olivat kattilahuoneessa suljettu levyin. (Kuva 15).

Kuva 15. Rakennuksen itäpuoli

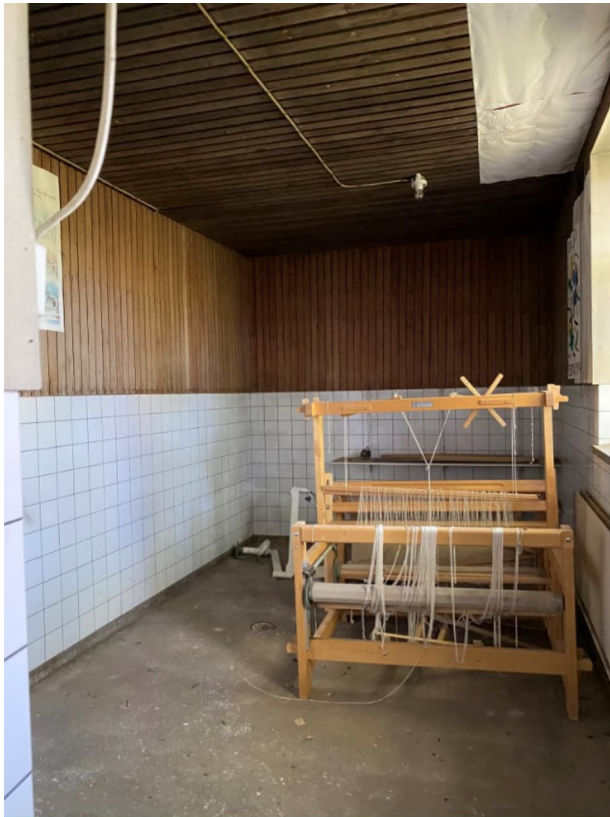
Rakennuksen sisäiset pintarakenteet ovat suurimmalta osin kärsineet mittavia vahinkoja ja ovat kunnoltaan sellaiset, että kaikki sisältä tulisi purkaa kantaviin rakenteisiin asti. Sisäpuolella olevat puurakenteet ovat kärsineet mittavia kosteusvaurioita, ja seinien rappaukset ovat irtoilleet pahasti. Pesuhuone, sekä pesulahuone olivat silmämääräisesti kohtuullisessa kunnossa ja olivat välttyneet pahimmilta vaurioilta. Sisäpuoliset rakenteet vaativat perusteelliset kuntotutkimukset rakenneavauksineen, jotta niiden kuntoon voidaan ottaa kantaa tarkemmin. Lähtökohtaisesti uusittavaa on paljon, mutta joitain rakenteita voidaan varmasti hyödyntää kunnostamalla ja kuivaamalla. (Sisäpuolen kunnosta ja vaurioista kuvat 16, 17 ja 18).

Kuva 16. Silmämääräisesti kohtuullisessa kunnossa oleva pesuhuone

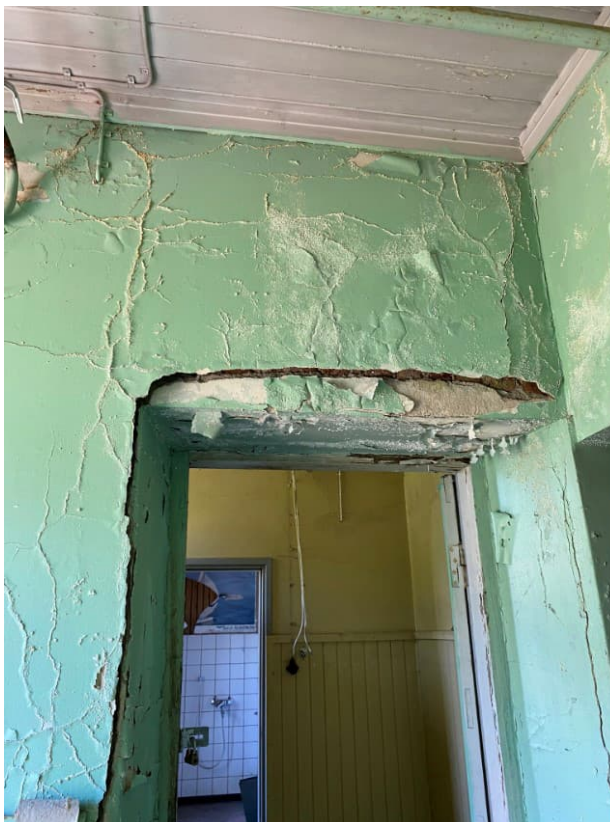
Kuva 17. Eteistilan irronneet rappaukset.

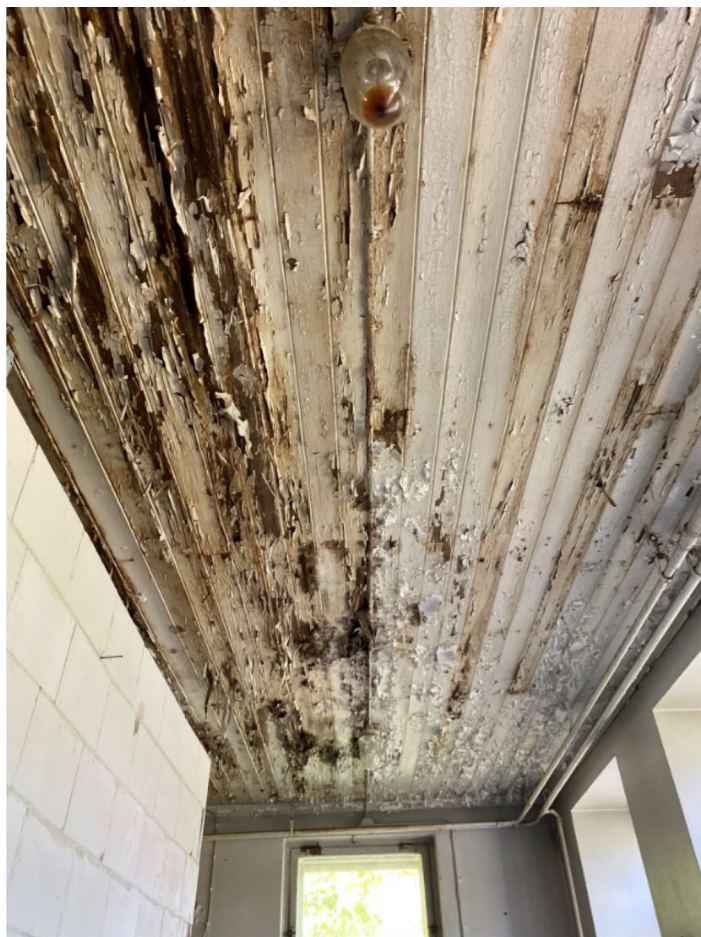
Kuva 18. Kuivaus- ja silityshuoneen kärsinyt kattorakenne.
