**Alatie 14  
28200 Pori**

**KUNTOTARKASTUS**

**20.11.2025**

Tutkittu kohde on vuonna 1956 valmistunut 1½ kerroksinen kellarillinen omakotitalo.

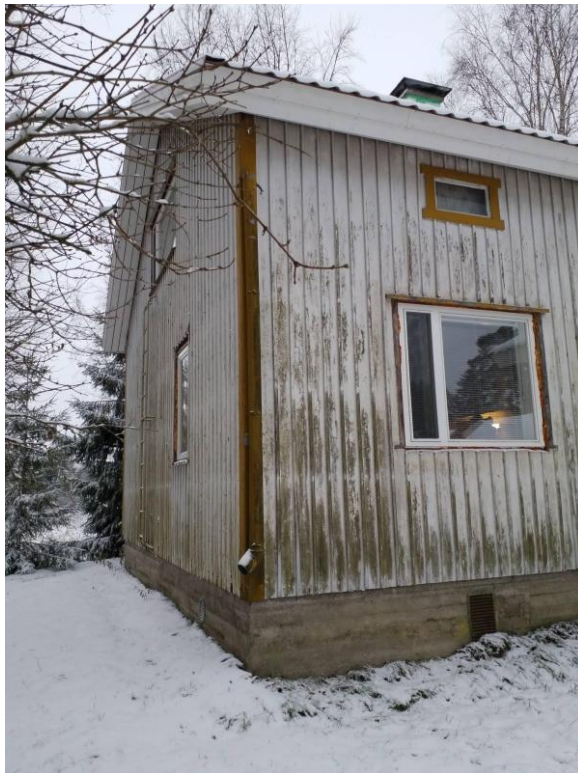
Rakennuksen ympärillä ei kierrä sadevesi- /salaojajärjestelmä. Katolta tulevat sadevedet laskevat rakennuksen sokkelin viereen.

Sadevesirännejä ei ole.

Yleiskuvat.

- Runkoviemärin epätiivis liitos tulee tiivistää tarvittavin toimenpitein
- Vesimittari tulee uusia
- Suositellaan rakennuksen ympärille sadevesi- ja salaojajärjestelmän asentamista. Sokkelia vasten tulee asentaa patolevy tms. mikä toimii maakosteuden katkona. Työn yhteydessä tulee sokkelin vierellä tehdä tarvittavat maa-aineksen vaihtotyöt sekä asentaa routaeristys.

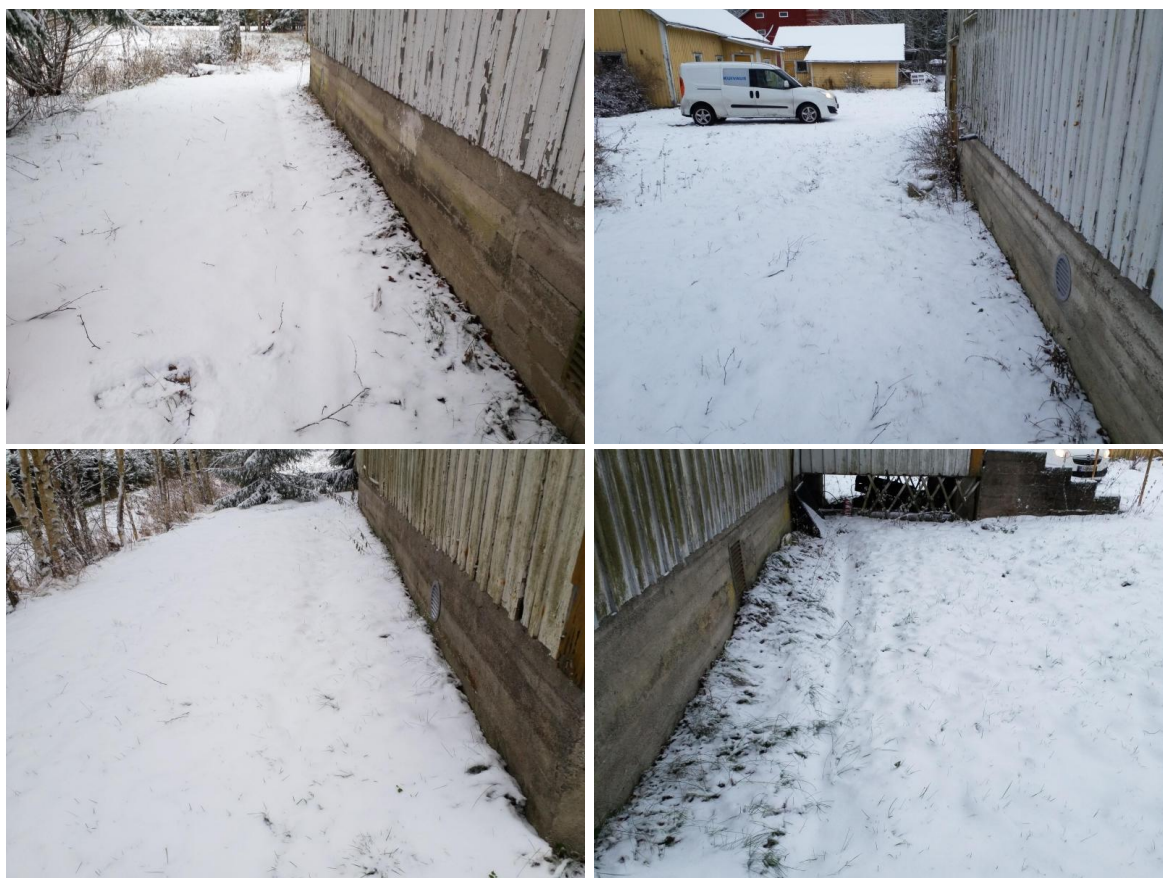
Rakennuksen sokkelin vierustalla kasvaa koko rakennuksen osalla nurmikko. Betonisokkelin ulkopinnassa havaittiin paikoin kosteuden aiheuttamaa rapaumaa. Maanpinta kallistaa loivasti rakennuksesta poispäin.

Sokkelin vierellä on kauttaaltaan nurmikko, jonka seurauksena sokkelia vasten oleva maaines pysyy pitkiä aikoja kosteana.

Yleiskuvat.

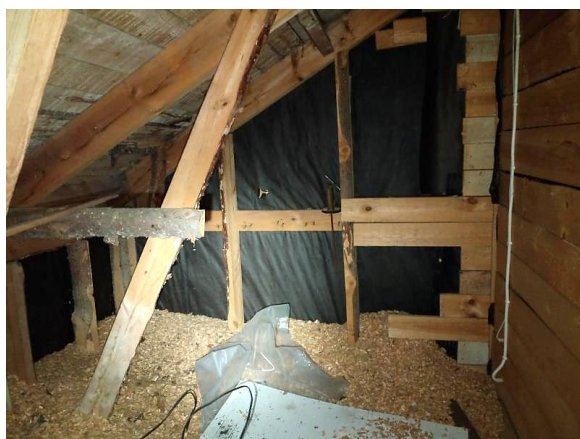
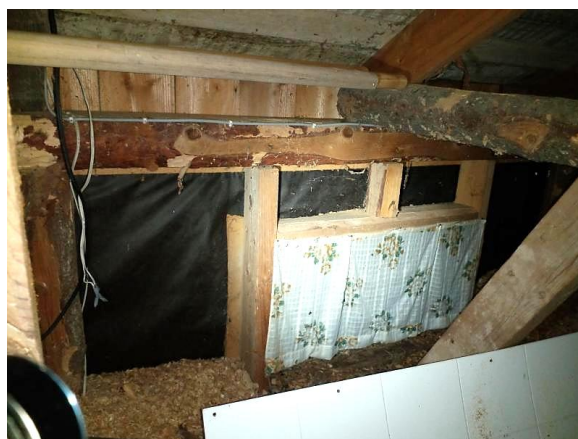
Ullakkotilan kautta tarkasteltuna ulkoseinien lämmöneristeenä on puru.

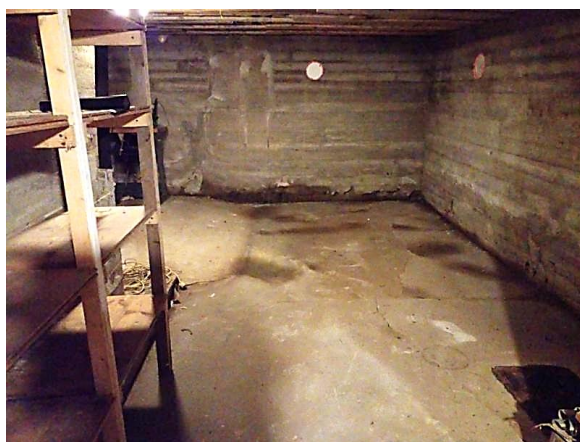
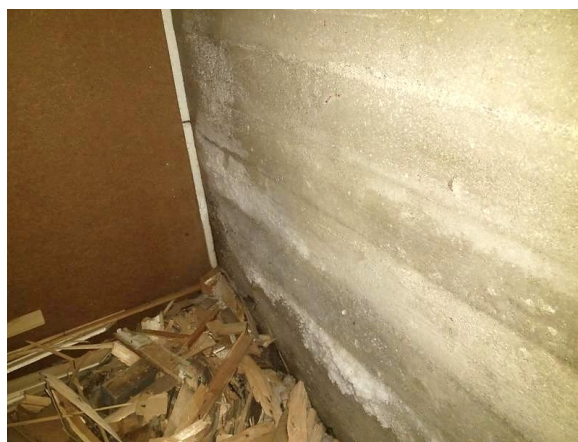
Kellarikerroksen seinärakenteita rasittaa ulkoapäin, sekä kapillaarisesti nouseva kosteus.

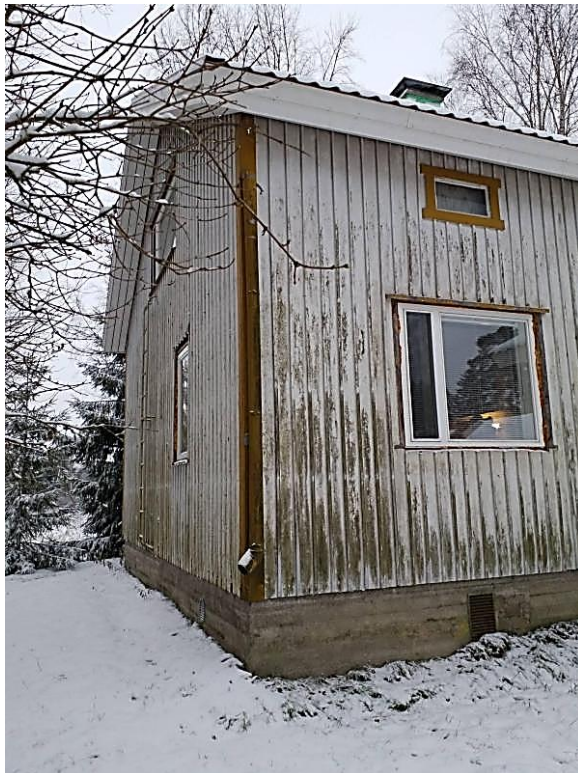
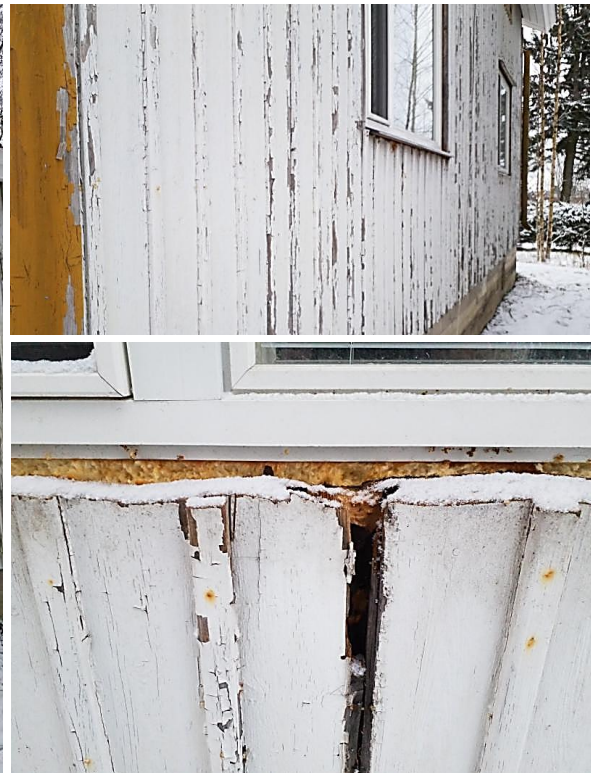
Ulkoverhous on huonokuntoinen.

Ikkunoiden kohdalla ei ole vesipeltiä, jonka seurauksena sade ja sulamisvesi pääsee kastelemaan verhouksen taustaa.

Yleiskuvat ulkoverhouksesta.

- Pesuhuoneen seinälaatoituksen halkeaman tiivistäminen
- Tulisija ja piippu tulee nuohota ennen käyttöönottoa
- Ulkovuorilaudoituksen uusiminen koko rakennuksen osalta

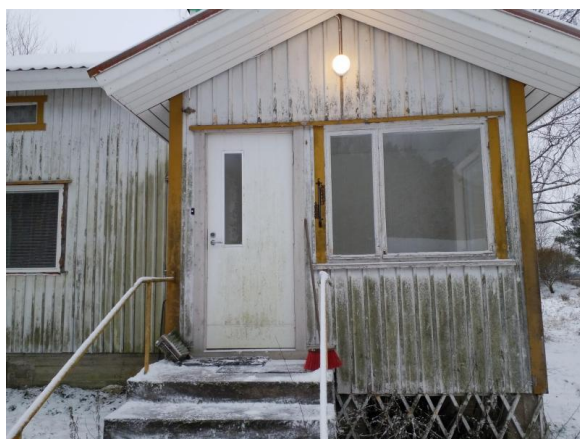
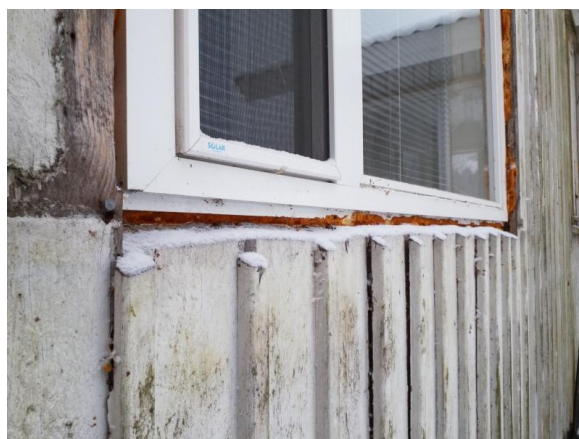
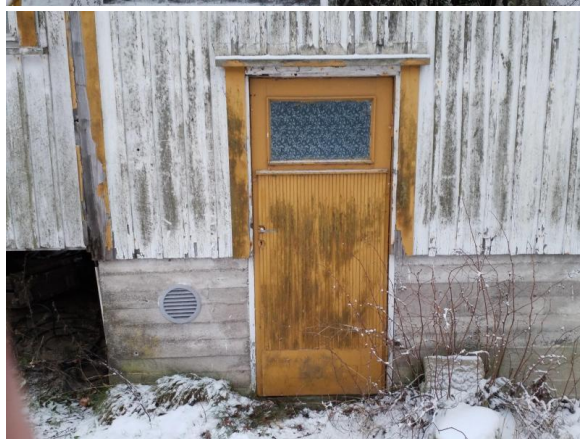
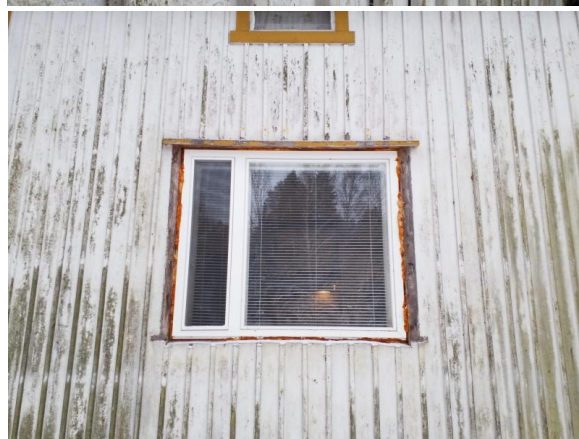
Kuistin ikkunoiden ulkopuolen puitteiden maalipinta huonokuntoinen.

Ikkuna-aukoissa ei ole vesipeltejä.

Kellarikerroksen ovi huonokuntoinen.

Yleiskuvat.

- Kuistin ikkunapokien huoltomaalaus
- Kellarikerroksen ja ensimmäisen asuinkerroksen välisen välipohjan pohjalaudoitus tulee purkaa kastuneelta alalta, purun jälkeen tarkastetaan runkorakenteen ja eristeen kunto

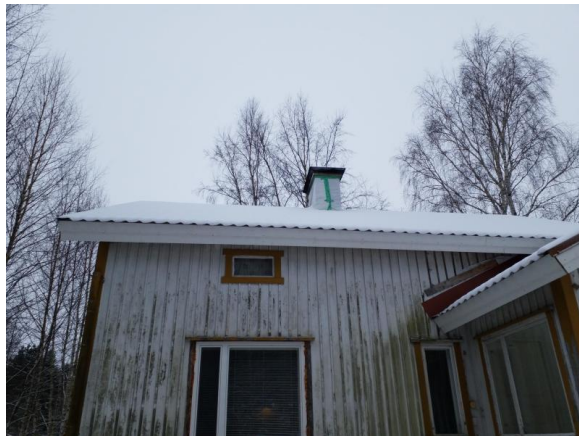
Tarkastushetkellä vesikatto oli lumen peitossa, tästä johtuen vesikaton pinnoitteen kuntoa ei pystytty tarkastamaan.

Piipun pellitys tekemättä.

Yleiskuva.

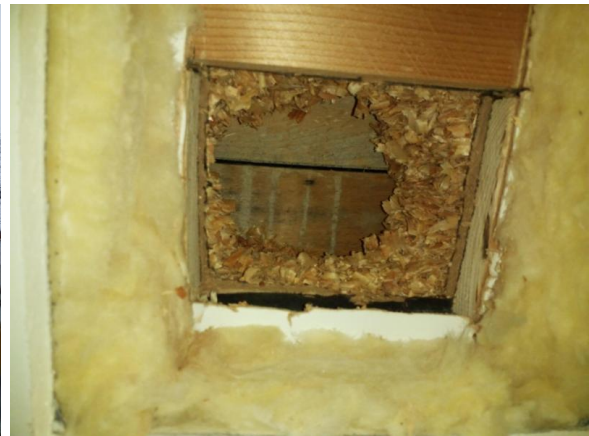
Yläpohjan rakenneavaus, eristeen ja vesikaton laudoituksen välissä ei ole yhtenäistä tuuletusväliä, rakenteiden kunto avauskohdassa todettiin hyväkuntoiseksi.

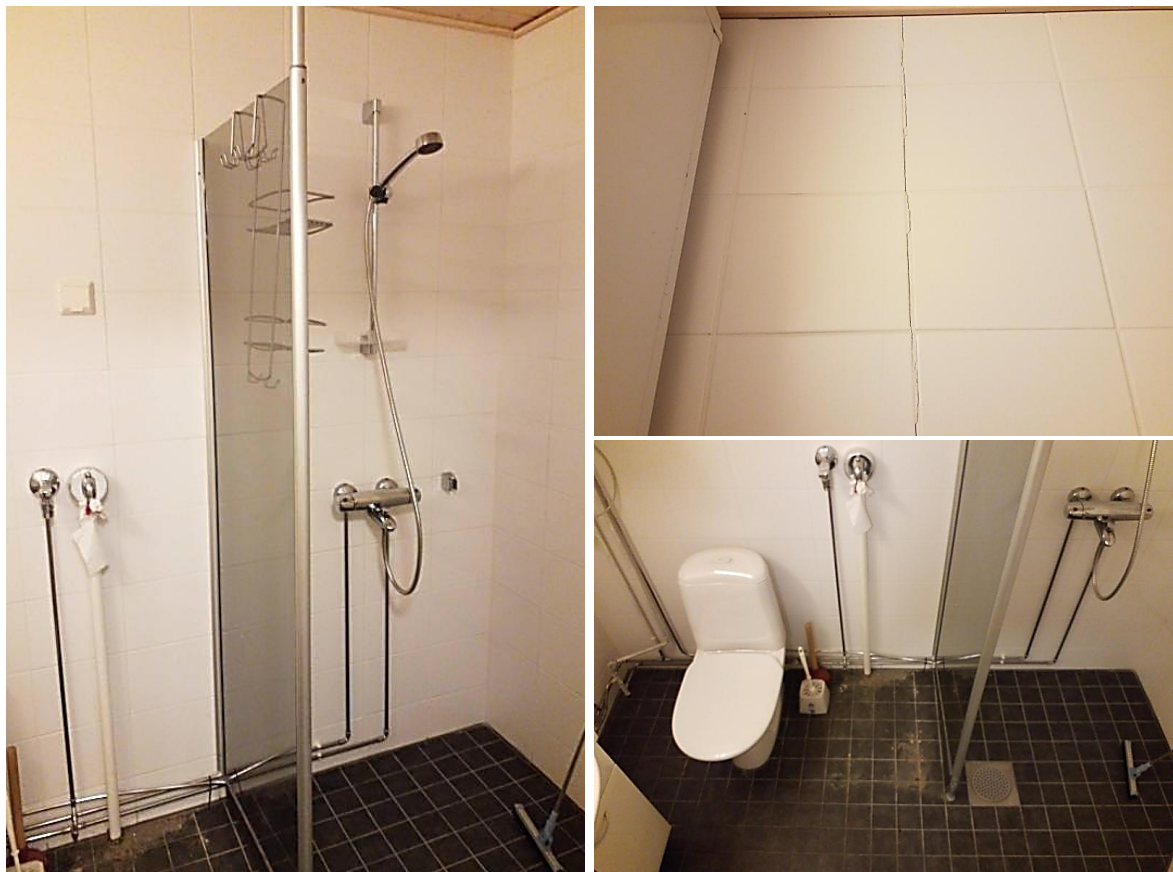
Pesuhuoneen seinälaatoituksen saumassa halkeamaa.

Yleiskuvat.

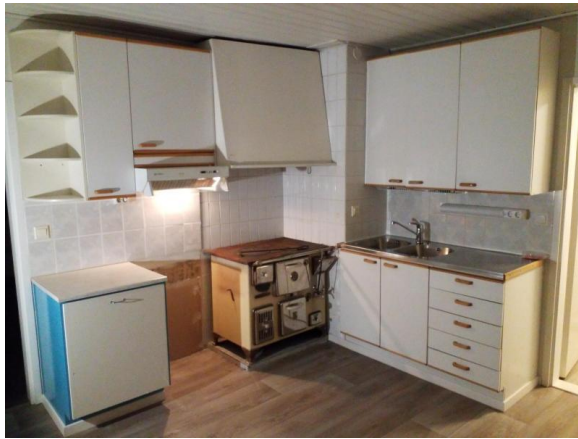
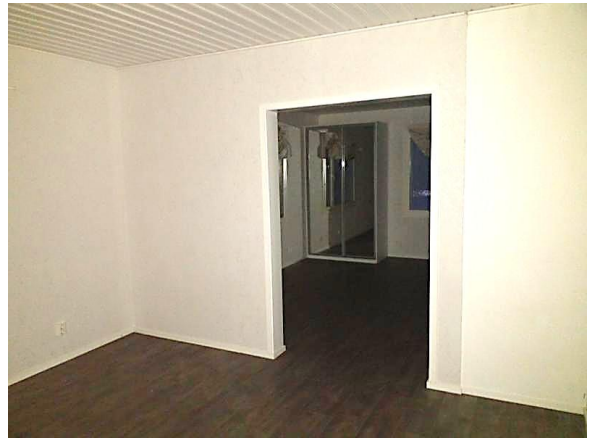
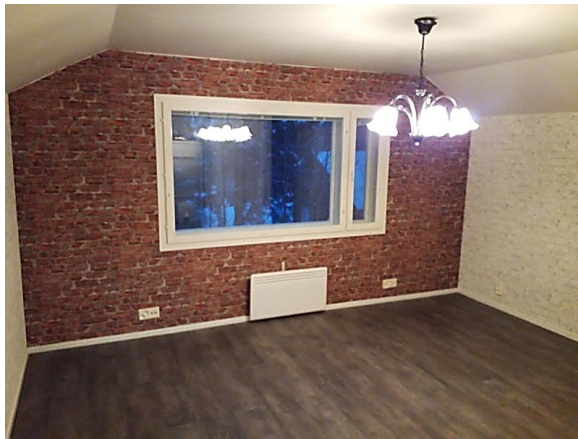
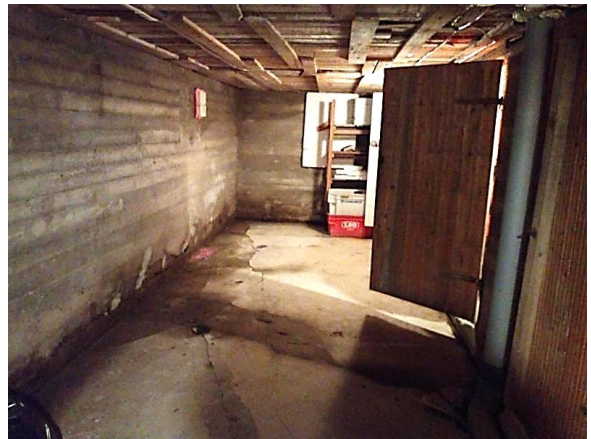
Kellarikerroksen maanvaraisia rakenteita rasittaa ulkoa päin tuleva kosteus, sekä maasta kapillaarisesti nouseva kosteusrasitus.

Yleiskuvat asuintiloista, sekä kellarikerroksesta.

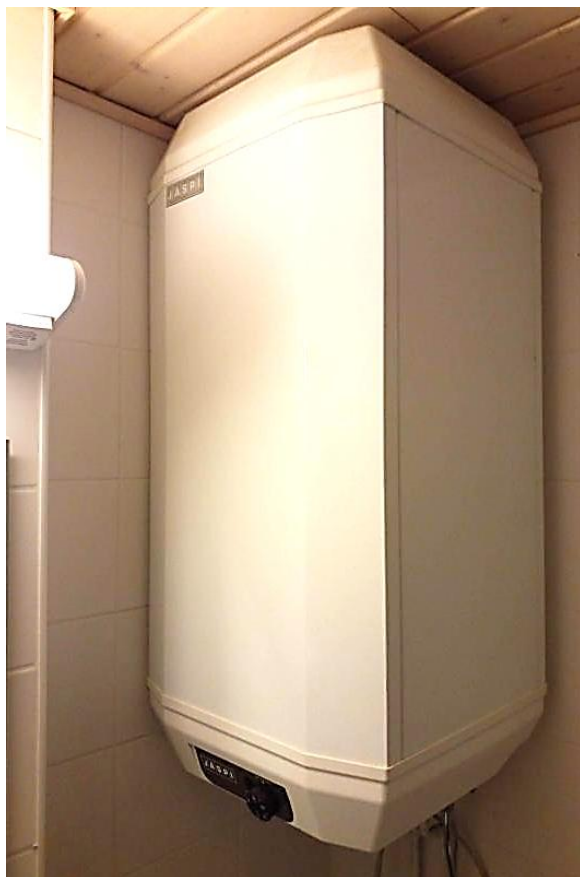
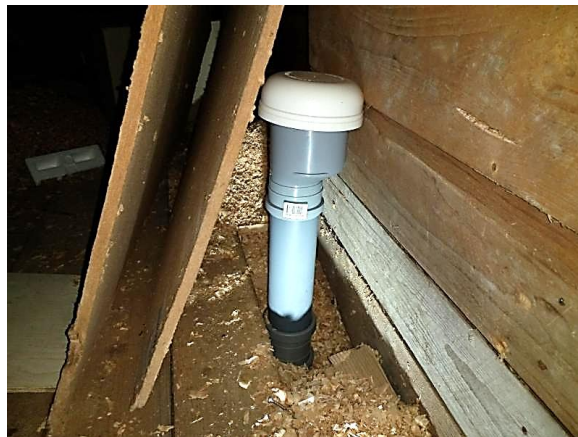
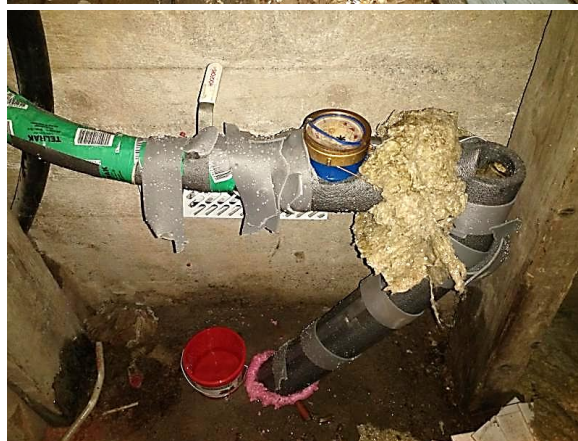
Vesimittari on vaurioitunut.

Viemärin tuuletusputkea ei ole johdettu ulos.

Yleiskuvat.

- Huolehditaan riittävästä sisäilmanvaihdosta, pesuhuoneen ilmanvaihtoa tulee parantaa tarvittavin toimenpitein
- Viemärin tuuletusputki tulee johtaa ulos

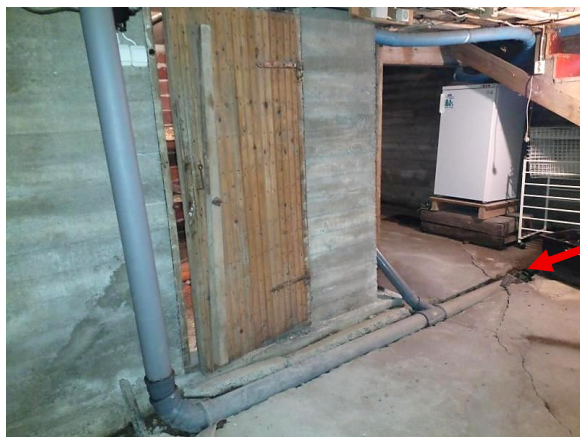
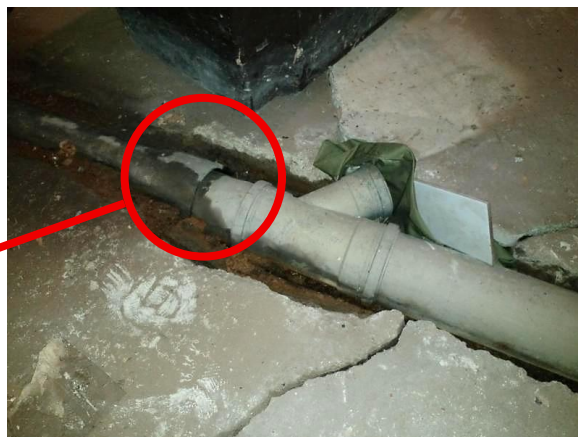
Runkoviemärin liitos on epätiivis (selitteet kuvissa).

Viemäriliitos epätiivis.

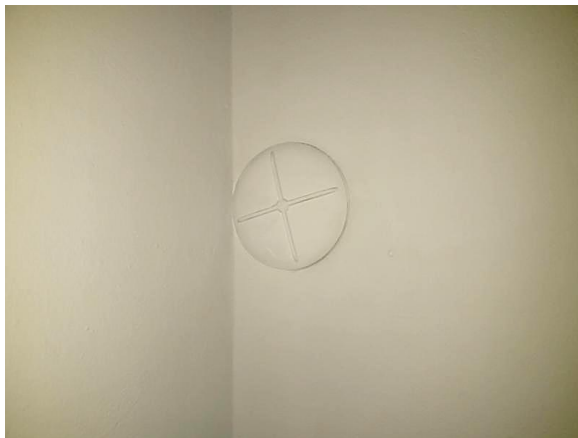
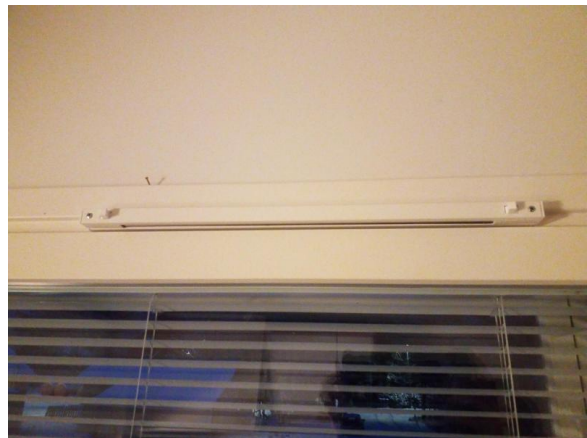
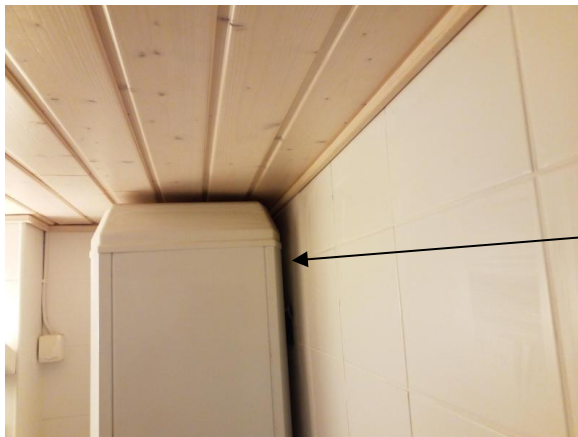
Huolehditaan riittävästä sisäilmanvaihdesta.

Pesuhuoneen iv-venttiili varaajan takana.

Suositellaan asentamaan riittävä määrä korvausilmaventtiileitä ulkoseinien osalle.

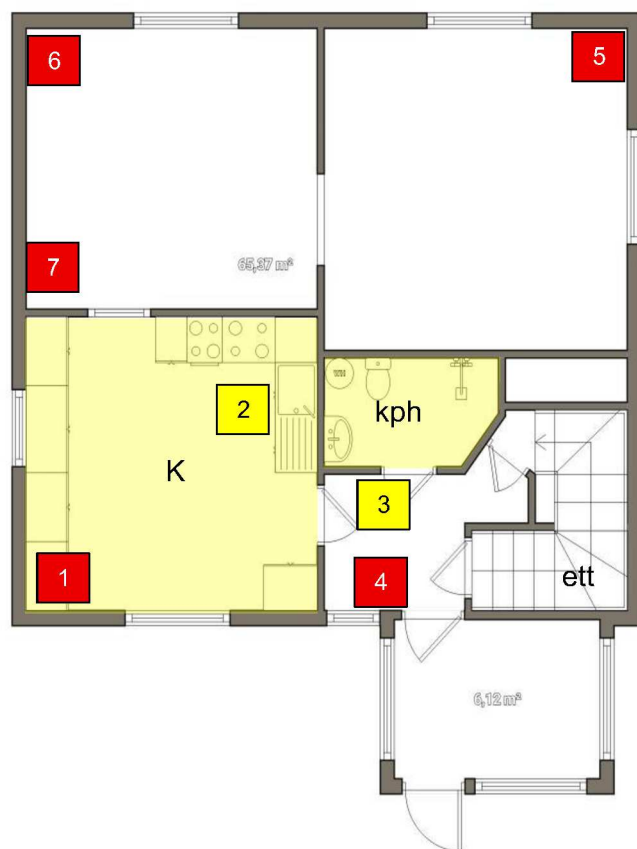
1.krs

Pesuhuoneen pintamittauslukemat olivat normaalit  
Seinät Gann 30-33.  
Lattia Gann 59-62.

Keittiön lattian pintamittauslukemat olivat normaalit  
Gann 33-36.

Pohjakuvaan merkitty mittapisteet 1-7 välipohjalaudoituksen alapinnasta (kellaritilan katto).

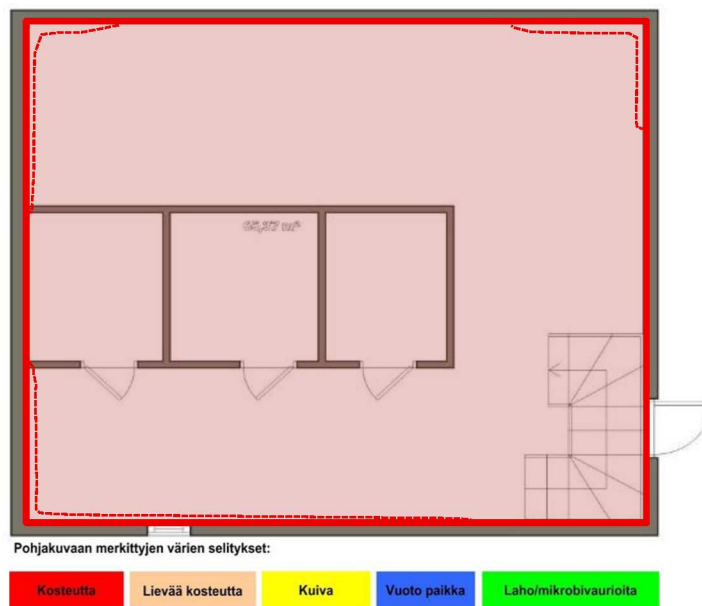
## Kellari

Kellaritilan lattia ja seinärakenteita rasittaa maasta kapillaarisesti nouseva kosteus, lattia ja seinäpinnoissa kosteutta koko alalla

Lattia Gann 120-130

Seinä Gann 100-125

Kellarin katossa kosteutta seinien vierustoilla, merkitty kuvaan punaisella katkoviivalla.
