# **Lintutornien ja luontolavojen tilannekartoitus**

## **Porin kaupungille:**

Raportti korjaustarpeista ja saavutettavuuden parantamisesta

Ammattikorkeakoulututkinnon opinnäytetyö

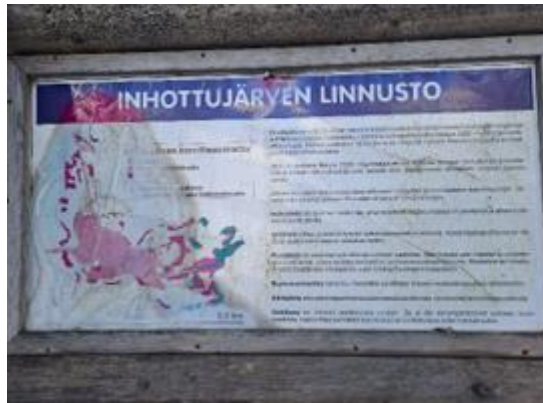
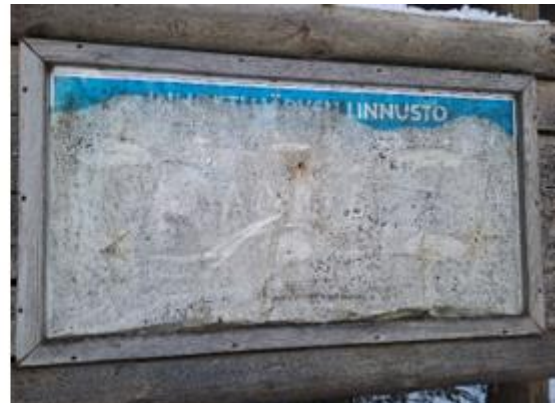
Kuva 5. ja Kuva 6. Inhottujärven linnustosta kertovat opastetaulut.

koska niiden teksti on täysin lukemattomissa. Opastetaulujen tulisi olla selkeitä ja helppolukuisia. Niiden pitää olla sellaisessa paikassa ja sellaisella korkeudella, että niitä on mahdollista lukea myös pyörätuolista käsin. Reitti luontolavalle ei ole tällä hetkellä esteetön. Polku on kapea ja epätasainen ja näin ollen vaikeakulkuinen liikkumisen apuvälinettä käyttävälle tai esimerkiksi näkövammaiselle. Polku tulisikin tasata ja levennää. Polun pintamateriaalin tulisi olla upottamatonta ja mahdollisimman kovaa materiaalia esimerkiksi tiivistettyä kivituhkaa. Esteettömässä ympäristössä myös opasteiden tulisi vastata esteettömyyden vaatimuksia. Niitä pitäisi olla riittävästi osoittamassa selkeästi paikkojen suuntaa. Niiden pitäisi olla helppolukuisia ja väritykseltään suuri kontrastisia. Paikoitusalueella tulisi olla siis opasteet myös luontolavalle, opasteessa tulisi mainita luontolavan etäisyys lähtöpisteestä. Polun alkupäässä oleva kiviaste tulisi poistaa, jotta reitti olisi leveämpi ja helpommin kuljettavissa niin liikunta- kuin näkövammaisellekin. Tasaisen reitin tulisi jatkua luontolavan rampille saakka. Nousu polulta rampille on tällä hetkellä liian suuri, rampin nousussa on siis liian suuri pykälä. Tämä pykälä tulisi poistaa ramppia jatkamalla. Luontolavalta aukeava näkymä järvelle on pusikoitunut. Näkymää tulisi siis avartaa raivaamalla kasvillisuutta. Luontolavalla tulisi olla penkki mahdollistamassa paikalla levähtämisen. Ympäristön kunnostaminen vastaamaan esteettömän luontopolun vaatimuksia tulisi tapahtua sellaiseen vuodenaikaan, ettei se häiritse lintujen pesimärauhaa. Myös esteettömän näkymän raivaamisessa tulee huomioida kyseinen asia. Paikoitusalue on aivan luontopolun vieressä, jolloin materiaalien ja tarvittavien työkalujen paikalle vieminen onnistuu helposti.

Inhottujärvelle on rakennettu esteetön luontolava mahdollistamaan luontokokemukset ja luonnon tarkkailun kaikille. Kohteessa, jonne on rakennettu esteetön luontolava, tulisi myös muun ympäristön tukea ratkaisua ja olla niin ikään esteettämiä ja turvallisia kaikille. Inhottujärven paikoitusalueella olevat alueen linnustosta kertovat opastetaulut tulisi uusia,

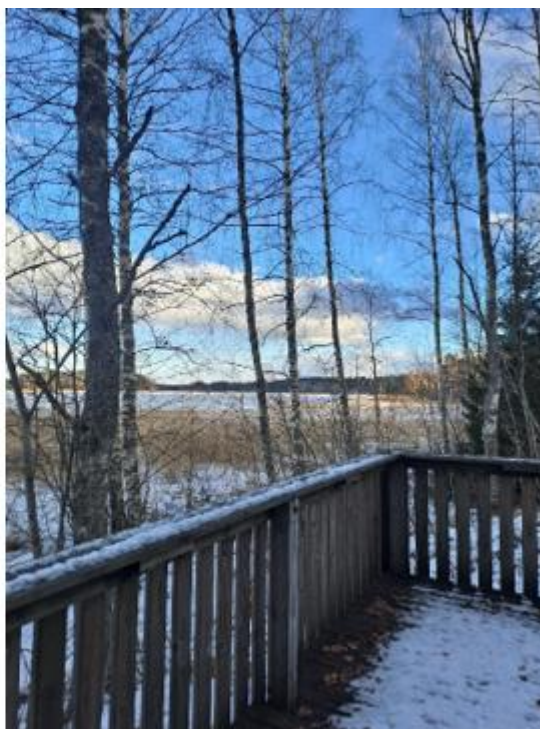
Kartoituskäynti Inhottujärvelle tehtiin maaliskuussa 2025. Maassa oli tuolloin kevyt lumipeite. Paikoitusalueelle on lähimmältä isolta tieltä hyvät opasteet. Paikoitusalueella on virkistysalueen opastetaulut ja opasviitat sekä lintutornille että alueen retkeilyreiteille. Luontolavalle ei ole opastetta paikoitusalueelta. Paikoitusalueella on myös opastaulut alueen linnustosta. Opastaulut ovat kuitenkin pahoin vaurioituneet (Kuva 5 ja kuva 6). Paikoitusalueelta lähtee polku lintutornin suuntaan (Kuva 7). Polkua seuraamalla tulee ensin vastaan luontolava ja eteenpäin polkua jatkamalla pääsee lintutornille. Polun kuljettavuus esteettömälle luontolavalle on huono. Polku on hyvin epätasainen ja paikoitellen kapea, eikä se sovellu tarkoituksenmukaisesti liikkumisen apuvälineellä liikkuvalla. Polulta nousu luontolavan rampille on vaikea nousussa olevan pykälän vuoksi (Kuva 8). Luontolavan rakenteet ovat hyvässä kunnossa, havaittavissa ei ole lahovaurioita (Kuva 9). Lava tuntuu vakaalta. Näkymä luontolavalta avautuu suoraan järvelle, näkymä on kuitenkin pusikoitunut eikä näin ollen ole esteetön (Kuva 10).

Kuva 10. Pusikoitunut näkymä luontolavalta.

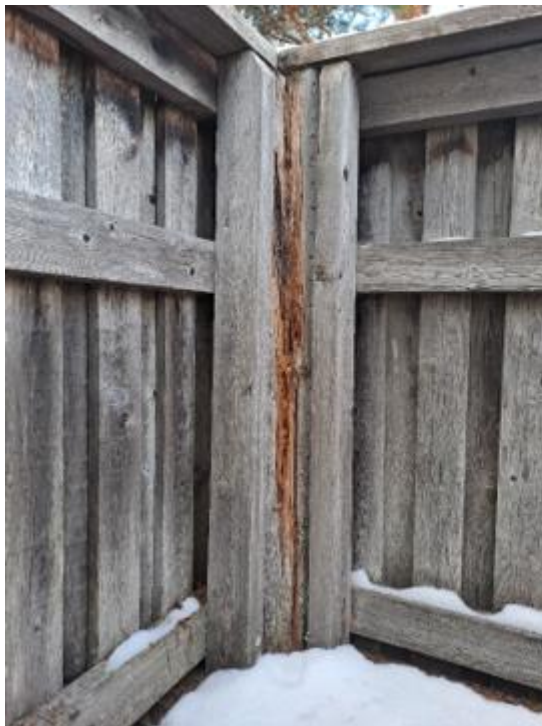
Kuva 15. Kaiteen sivutolpan lahovaurio.

Lintutornissa on vähäisiä lahovaurioita ylätasanteen sivutolpissa, kaiteen kansilaudassa sekä portaiden kaiteen yläpäässä. Yksi portaita ylätasanteesta rajaavista kaiteista on irronnut ja vieraskirjan kotelo on tuhoutunut. Nämä rikkiäiset rakenteet tulisi korjata vaihtamalla ne uusiin. Lintutornille materiaalin voi kuljettaa polkua pitkin. Esteettömän reitin jatkuminen luontolavalta lintutornille ei ole tarpeellista. Korjaustoimenpiteiden ajankohta täytyy myös lintutornille ajoittaa niin, että se ei häiritse lintujen pesimärauhaa. Sekä luontolavalla että lintutornilla tulisi olla hätänumerolla 112 ja paikannustiedoilla varustettu opastetaulu hätätilanteita varten (Kuva 21). Opaste tulee sijoittaa näkyvälle paikalle.

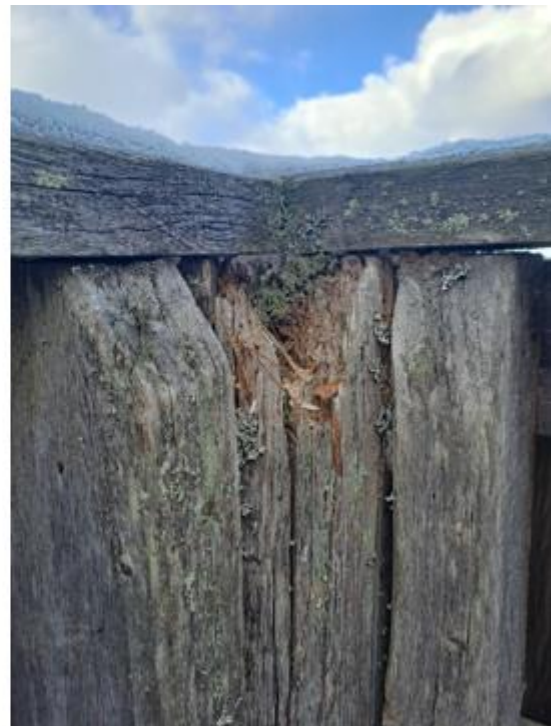
Kuva 16. Lahovaurio sivutolpassa.

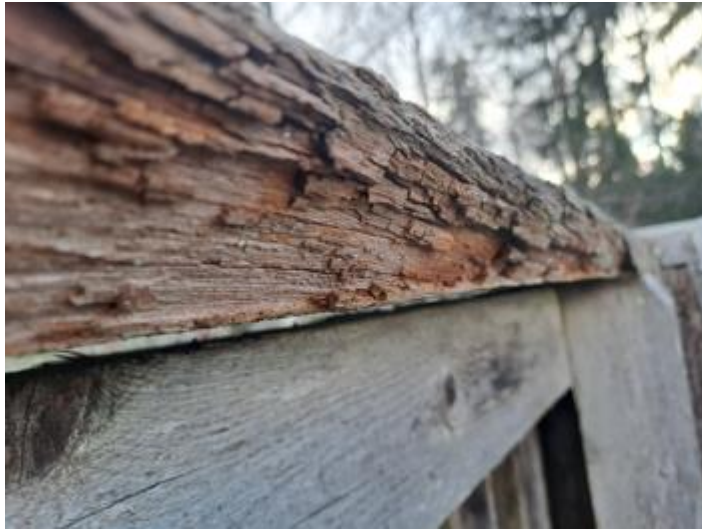
Kuva 17. Kaiteen kansipuun lahovaurio.

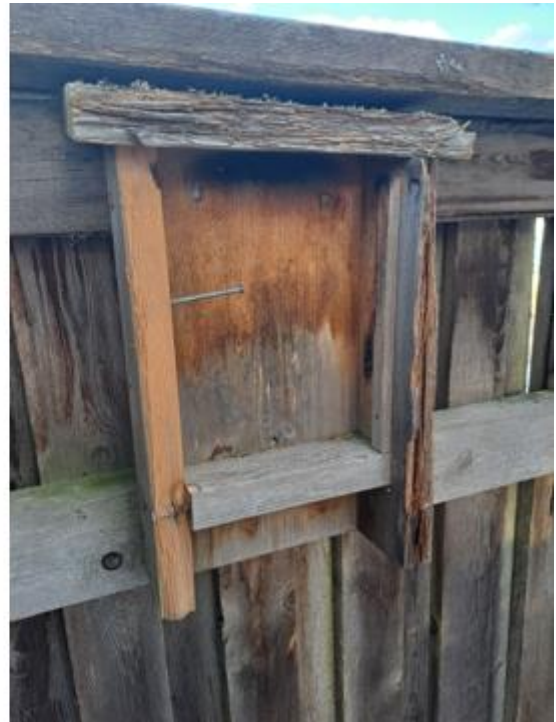
Kuva 20. Rikkoutunut vieraskirjakotelo.

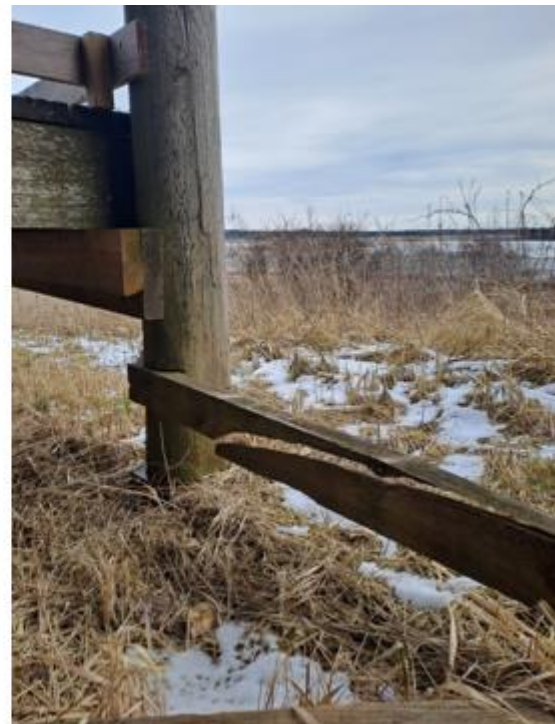
Kuva 30. Poistettuja materiaaleja lavan alla. Kuva 31. Lavan rikkinäinen tukipuu

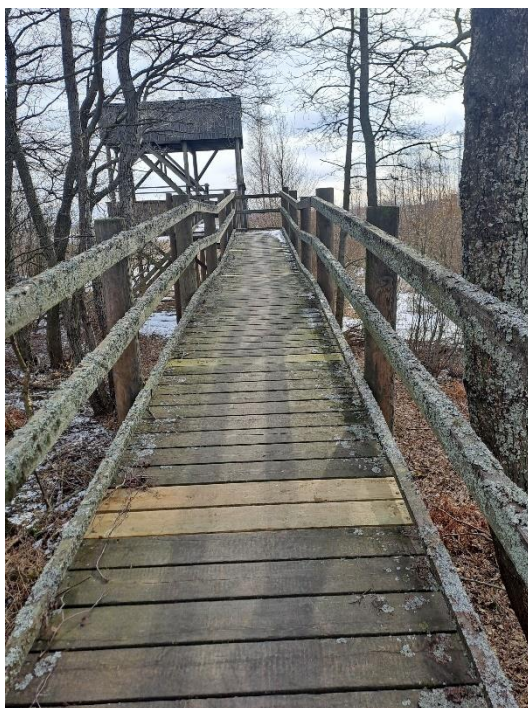
Paikoitusalue on aivan maantien vieressä, joten paikalle on helppo löytää. Lintutorni on selkeästi nähtävissä tieltä käsin. Paikoitusalueelta on suora, esteetön kulku torniin johtavalle pitkälle rampille. Paikoitusalueella on Selkämerestä kertovat opastetaulut (Kuva 45). Lintutornin ensimmäisellä tasanteella, jonne on esteetön kulku, on opastaulut alueen linnustosta. Maisema avautuu ensimmäiselle tasanteelle avarana. Lintutornin rakenteet ovat hyväkuntoiset, lahovaurioita ei ole havaittavissa (Kuva 46). Näkyvissä on, että jokusia kulkurampin ja ylätasanteen kansilautoja on uusittu. Rakenteet ovat kauttaaltaan jäkälän peitossa, etenkin rampin kaiteet ovat keränneet hyvin runsaasti jäkälää (Kuva 47). Rampin kaiteet tuntuvat paikoitellen epävakailta.

Kuva 47. Tornille johtavan rampin pinnat.

Osittain esteettömän lintutornin alatasanteelle on hyvä ja esteetön kulku. Rampin kaiteissa näkyy ikä, ne ovat hyvin jäkäläiset ja paikoitellen huojuvat, joten kaiteet tulisi uusia. Kansilautoja niin rampissa kuin itse tornissakin on osittain uusittu. Selkeitä vaurioita uusimattomissa pinnoissa ei ole näkyvissä. Alueen linnustosta kertovat opastetaulut ovat ehjät. Vieraskirja koteloineen mahdollistaa lintuhavaintojen kirjaamisen ylös muiden tornin käyttäjien tiedoksi. Näkyvälle paikalle tulee sijoitettu hätätilanteita varten SOS 112 hätäopaste paikannustietoineen. Näkymä on esteetön, ei vaadi toimenpiteitä. Kaiteiden korjaus tulee ajoittaa ajankohtaan, jolloin se ei häiritse lintujen pesimärauhaa. Tarvittavien materiaalien ja työkaluiden paikalle kuljettaminen onnistuu helposti paikoitusalueen sijaitessa vieressä.

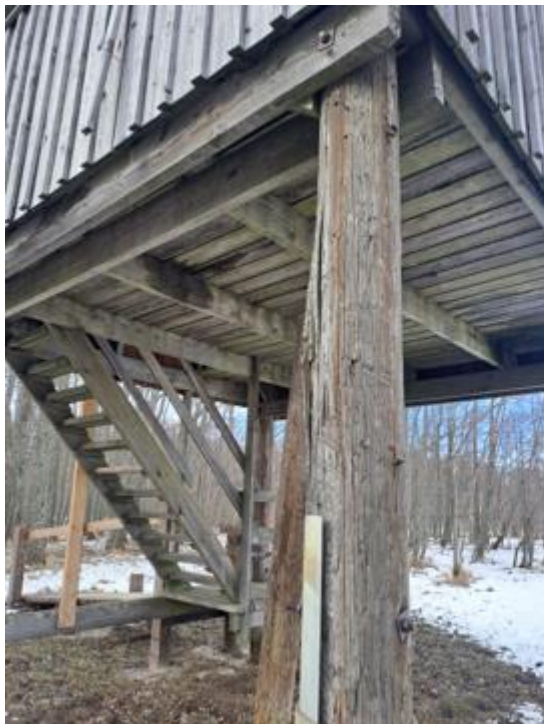
Kuva 52. Tukipylväiden lahovaurioita.

Levon lintutornin tukirakenteet ovat silminnähden huonokuntoiset ja lahon vaurioittamat. Tornia vakauttavat vaijerit ovat osittain katkenneet. Tukipylväät, joissa lahovaurioita näkyy eniten, on korjattu metallivantein. Korjauksista huolimatta lintutorni tuntuu epävakaalta. Lintutornia pystyy helposti huojuuttamaan ylätasanteelta käsin. Porrastasanne tuntuu niin ikään epävakaalta. Ottaen huomioon lintutornin tarkoituksen ja mahdollisuuden, että tornissa on suuri joukko ihmisiä kerralla, vaatii Levon lintutorni korjaustoimenpiteitä. Lintutornin iän, tukipylväiden huonon kunnon ja tornin huojumisen vuoksi tukirakenteiden uusiminen on ajankohtaista, mikäli lintutorni halutaan pitää käytössä. Mahdollisissa korjaustoimenpiteissä tulee huomioida alueen linnusto pesimäaikatauluineen sekä laitumella mahdollisesti oleva karja. Korjaustoimenpiteiden jälkeen näkyvälle paikalle tulee sijoittaa SOS 112 -häätäopaste paikannustietoineen hätätilanteita varten. Lintuhavaintojen kirjaamista varten ylätasanteelle asennetaan vieraskirja koteloineen.

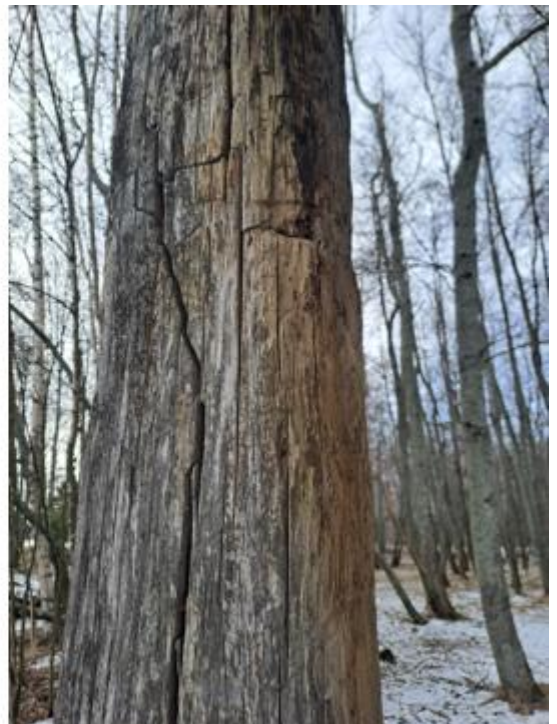
Kuva 53. Lahovaurio tukipylväessä.

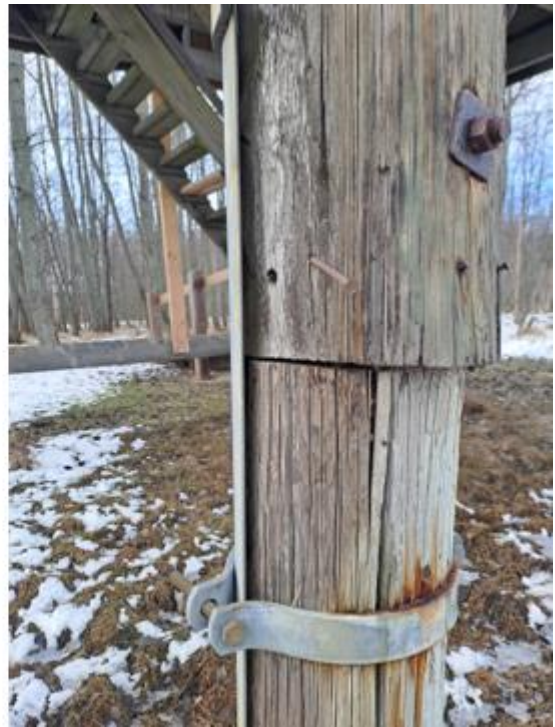
Kartoituksessa huonoimpana kunnoltaan erottui Levon lintutorni. Tämän vuonna 1991 rakennetun lintutornin tukipylväät ovat selkeästi hyvin huonokuntoiset ja lahonneet, pylväitä on vankistettu ajan saatossa metallivantein. Vahvistuksista huolimatta torni tuntuu hyvin epävakaaalta, eikä näin ollen ole turvallinen. Levon lintutornin tukirakenteet vaativat välittömiä korjaustoimenpiteitä tai tornin poistamista käytöstä. Lievempiä lahovaurioita oli muutamassa muussakin lintutornissa. Lietteiden torni Yyterin lietteiden alueella vaatii kunnostusta. Sen tukirakenteissa oli huomattavissa useita korjausta vaativia lahovaurioita. Vähäisempiä, mutta korjausta vaativia lahovaurioita on Inhottujärven ja Kaarluodon lintutorneilla. Hilskan osittain esteettömän lintutornin rampin kaiteet vaativat uusimista.

Kuva 55. Tukipylvään metallivanne.

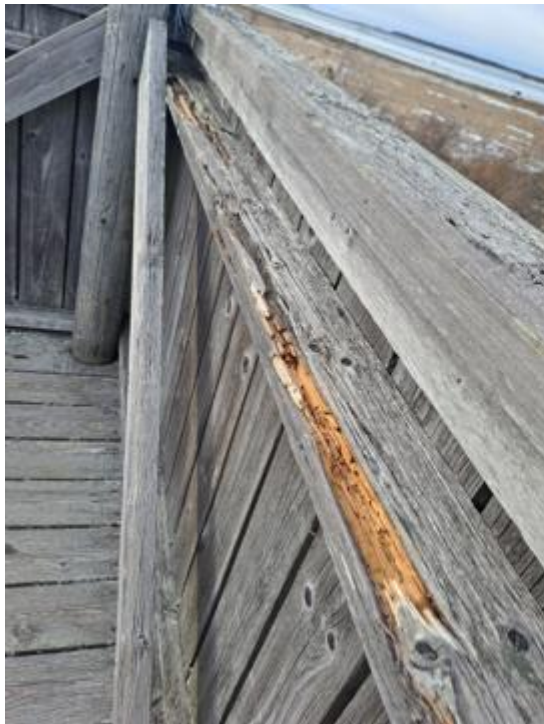
Lintutornin ylätasanteen kaiteissa sen sijaan on näkyviä lahovaurioita useammassa kohdassa (Kuvat 72–75). Tornilta aukeaa esteetön näkymä. Lintutornilla oleva alueen linnustosta kertova opastaulu on rikki (Kuva 76). Tornin rakenteet, etenkin kaiteet, ovat kauttaaltaan jäkälän peitossa (Kuva 77). Portaiden askelmista osa on haljennut (Kuva 78). Yksi tornin tukivaijereita on irti.

Kuva 72. Kaiteen lahovaurio.

Lintutornin lahonneet kaiteet tulee vaihtaa ehjiin ja rikkinäinen, alueen linnustosta kertova opastaulu korjata ja kiinnittää paikalleen. Haljenneiden askelmien uusiminen on myös ajankohtaista. Lintutornin irronnut vaijeri kiinnitetään. Ylätasanteelle sijoitetaan vieraskirja koteloineen havaintoja varten. Lintutorniin sijoitetaan näkyvälle paikalle SOS 112 - hätäopaste kohde- ja sijaintitietoineen hätätilanteita varten. Lintutornille kuljetaan polkua ja pitköspuita pitkin, joten materiaalin paikalle vieminen tulee suunnitella. Korjaustoimenpiteet ajoitetaan ajankohtaan, jolloin ei häiritä lintujen pesimärauhaa.

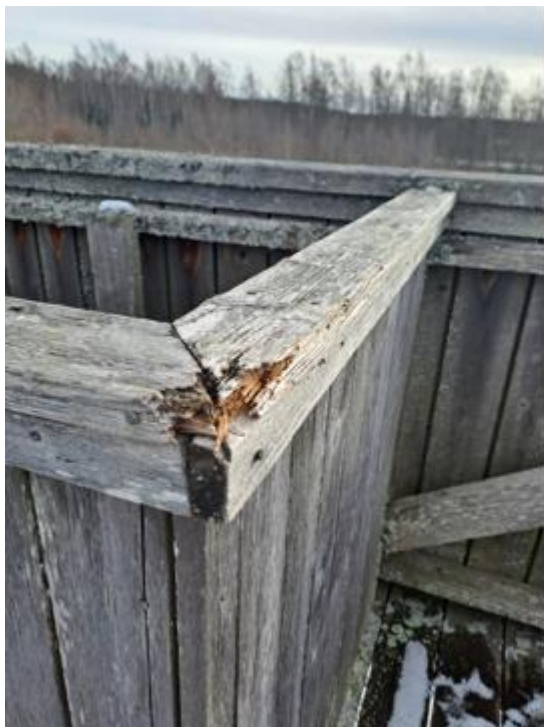
Kuva 74. Kaiteen kulman lahovaurio.

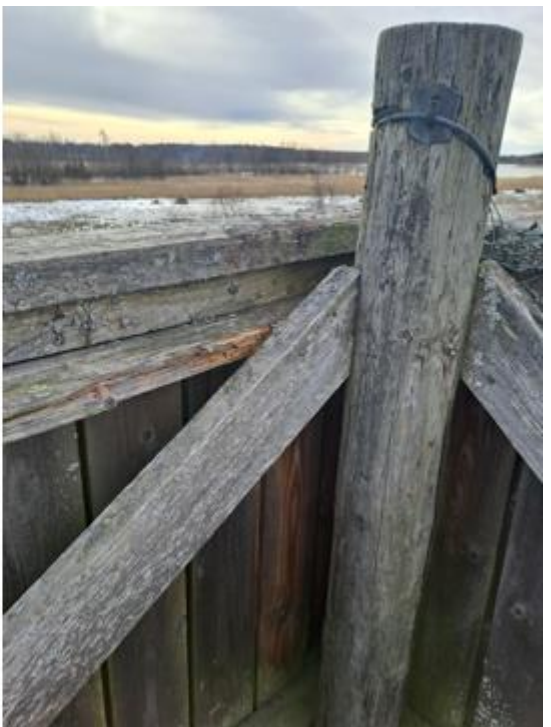
Kuva 75. Kaiteen lahovaurioita.

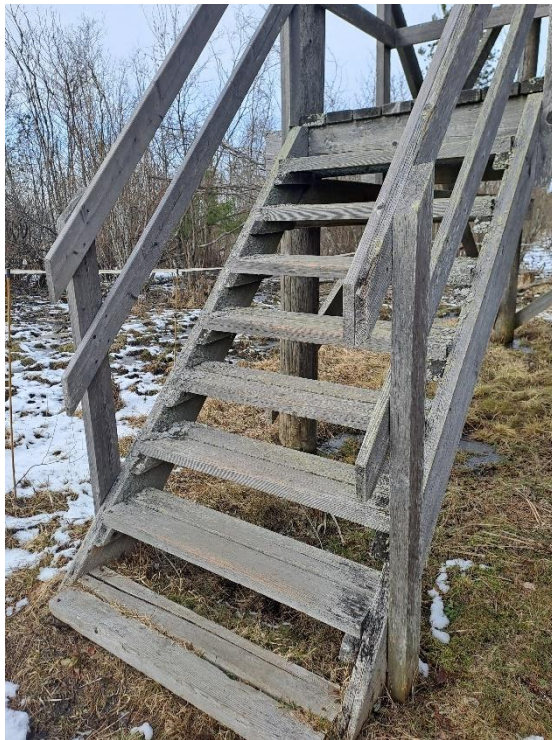
Kuva 78. Lintutornin portaat.

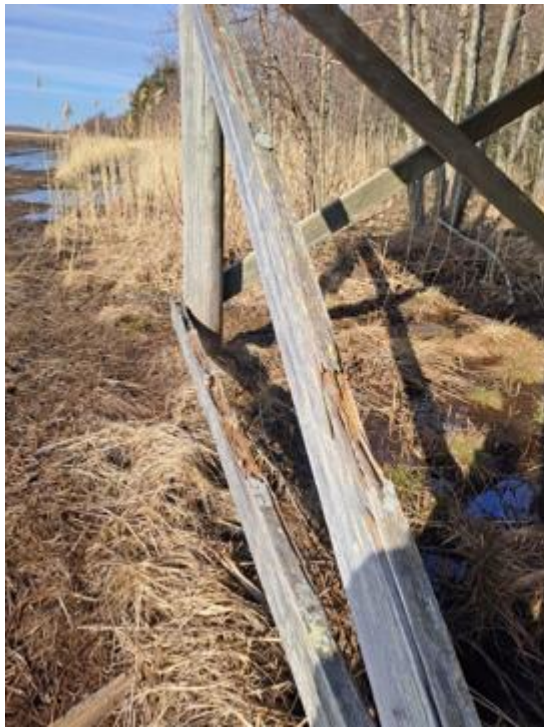
Kuva 87. Lahovaurioita.

Lietteiden lintutornilla on nähtävissä melko paljon lahovaurioita. Vauriot kohdistuvat lintutornin alaosaan, tukirakenteisiin, jotka usein kastuvat ja pahimmillaan jäävät vedenpinnan alle. Lahonneet tukirakenteet tulee uusida. Lintutornin tasanteen ja portaiden rakenteet kaiteineen ovat hyvässä kunnossa, eivätkä vaadi toimenpiteitä. Tukirakenteiden uusiminen tulee ajoittaa ajankohtaan, jolloin se ei häiritse lintujen pesimärauhaa. Ylätasanteelle sijoitetaan vieraskirja koteloineen lintuhavaintoja varten. Lintutornille sijoitetaan näkyvälle paikalle SOS 112 -häätäopaste paikannustietoineen hätätilanteita varten.

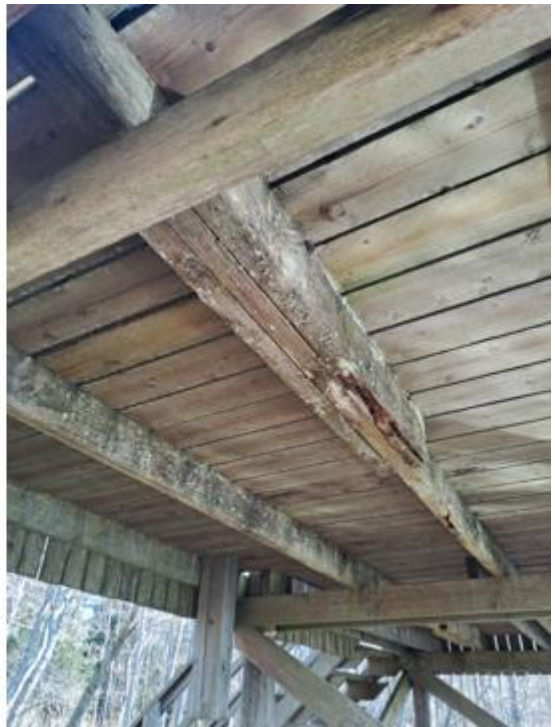
Kuva 88. Pohjan lahovaurioita.

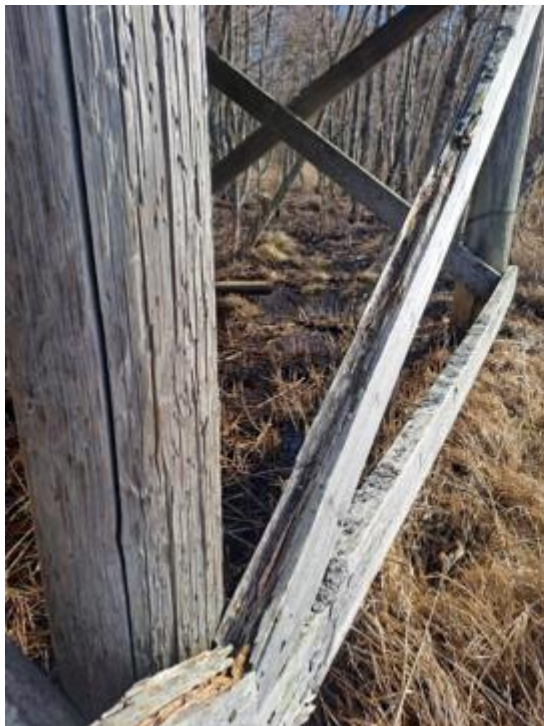
Kuva 89. Tukipylväiden lahovaurioita.

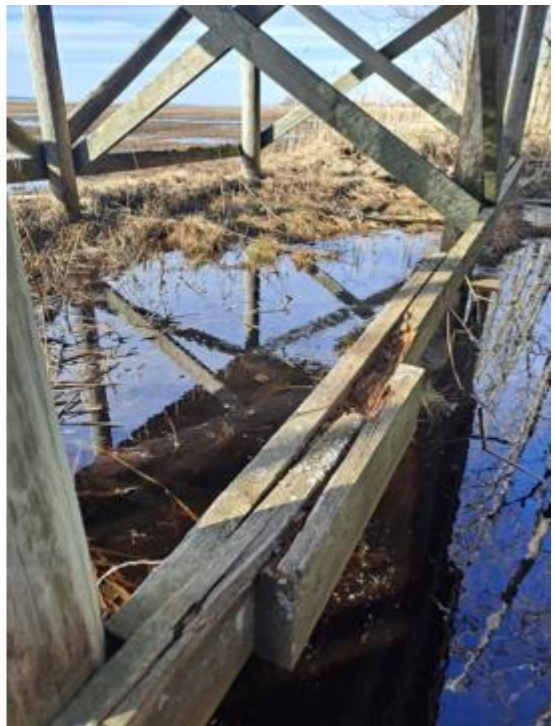
Kuva 90. Rakenteiden lahovaurioita.

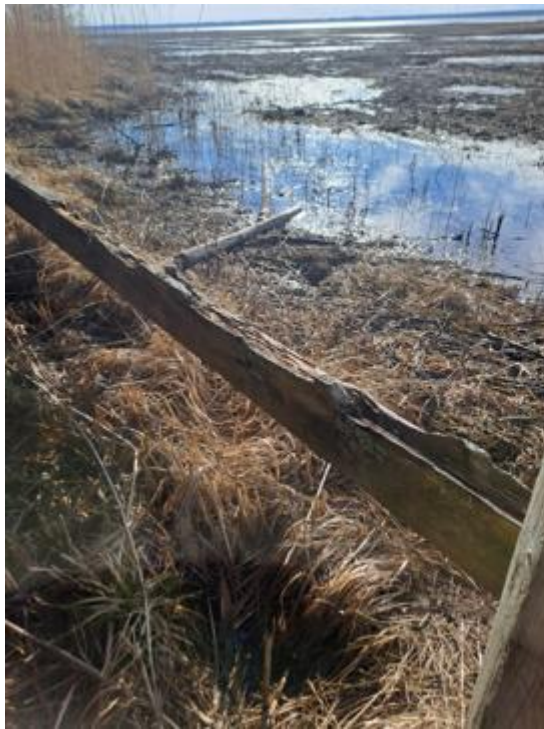
Kuva 91. Lahovaurio.

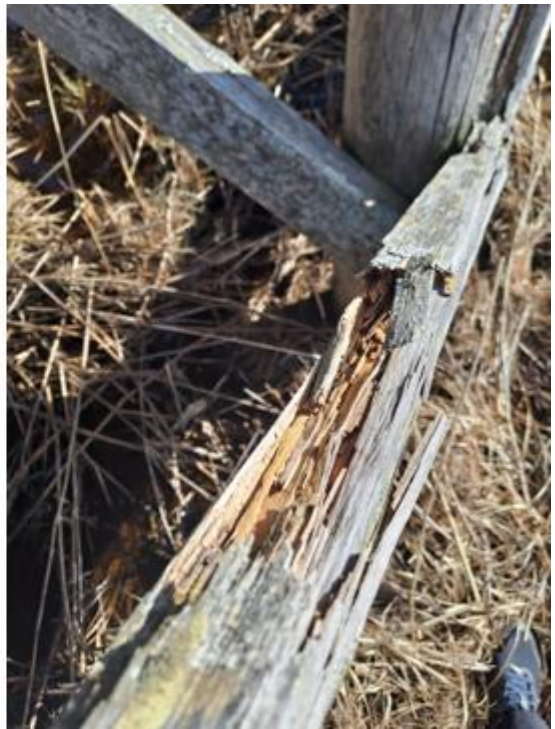
Kuva 92. Lintutornin lahovaurioita.

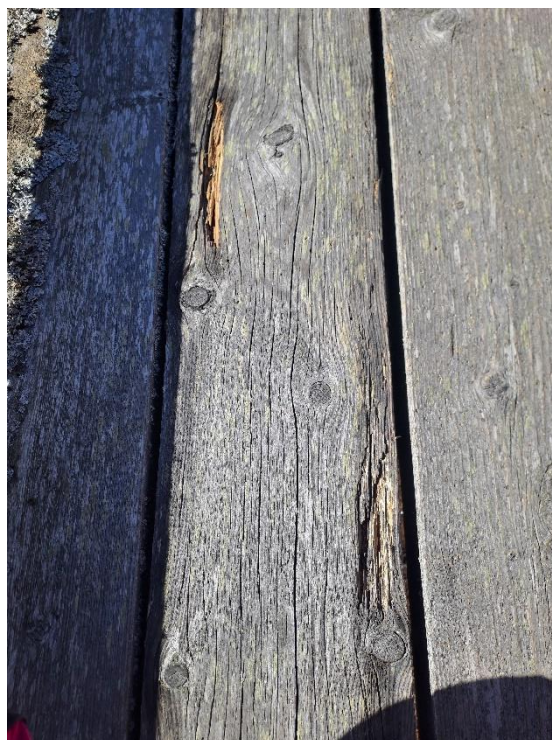
Isosanta I lintutorni on yksikerroksinen. Lankonki johtaa lintutorniin saakka (Kuva 99). Tornin havaintotaso on muutaman metrin korkeudella maanpinnasta, vedenpinnan ollessa korkealla lintutornin tukipylväät jäävät osittain veden alle (Kuva 100). Lintutornissa on opastetaulut alueen linnustosta ja levähdyspenkki (Kuva 101). Rakenteet ovat melko hyvässä kunnossa, vain hyvin vähäisiä, yksittäisiä lahovaurioita on nähtävillä esimerkiksi kansilaudassa (Kuva 102). Jäkälää on rakenteissa jonkin verran.

Kuva 102. Lahovaurio kansilautoissa.

Isosanta I lintutorni on hyväkuntoinen, Yksittäinen lahovaurio ei vaadi korjaustoimenpiteitä. Lintutornista aukeava näkymä on esteetön. Lintutorniin sijoitetaan vieraskirja koteloineen lintuhavaintojen kirjaamista varten. Häätätilanteita varten lintutorniin sijoitetaan näkyvälle paikalle SOS 112 -hätäopaste paikannustietoineen.
