Tarkastusraportti

Asiakas	Porin Kaupunginsairaala	 
Vahinkopaikan osoite	Maantiekatu 31, B2 kellari 28120 Pori	
Yhteyshenkilö	Porin Kaupunki/ Kalli Päivi (Tilaaaja) p. 0447010904 paivi.kalli@pori.fi	
Läsnäolijat	Tehokuivaus Oy/ Samuli Tammi	
Toimeksianto	Kosteusmittaus	
Vahingon havaitsemispäivä		
Kartoituspäivä	06.05.2022	
Asiakkaan alustava kuvaus vahingosta	Kellarin kosteuskartoitus

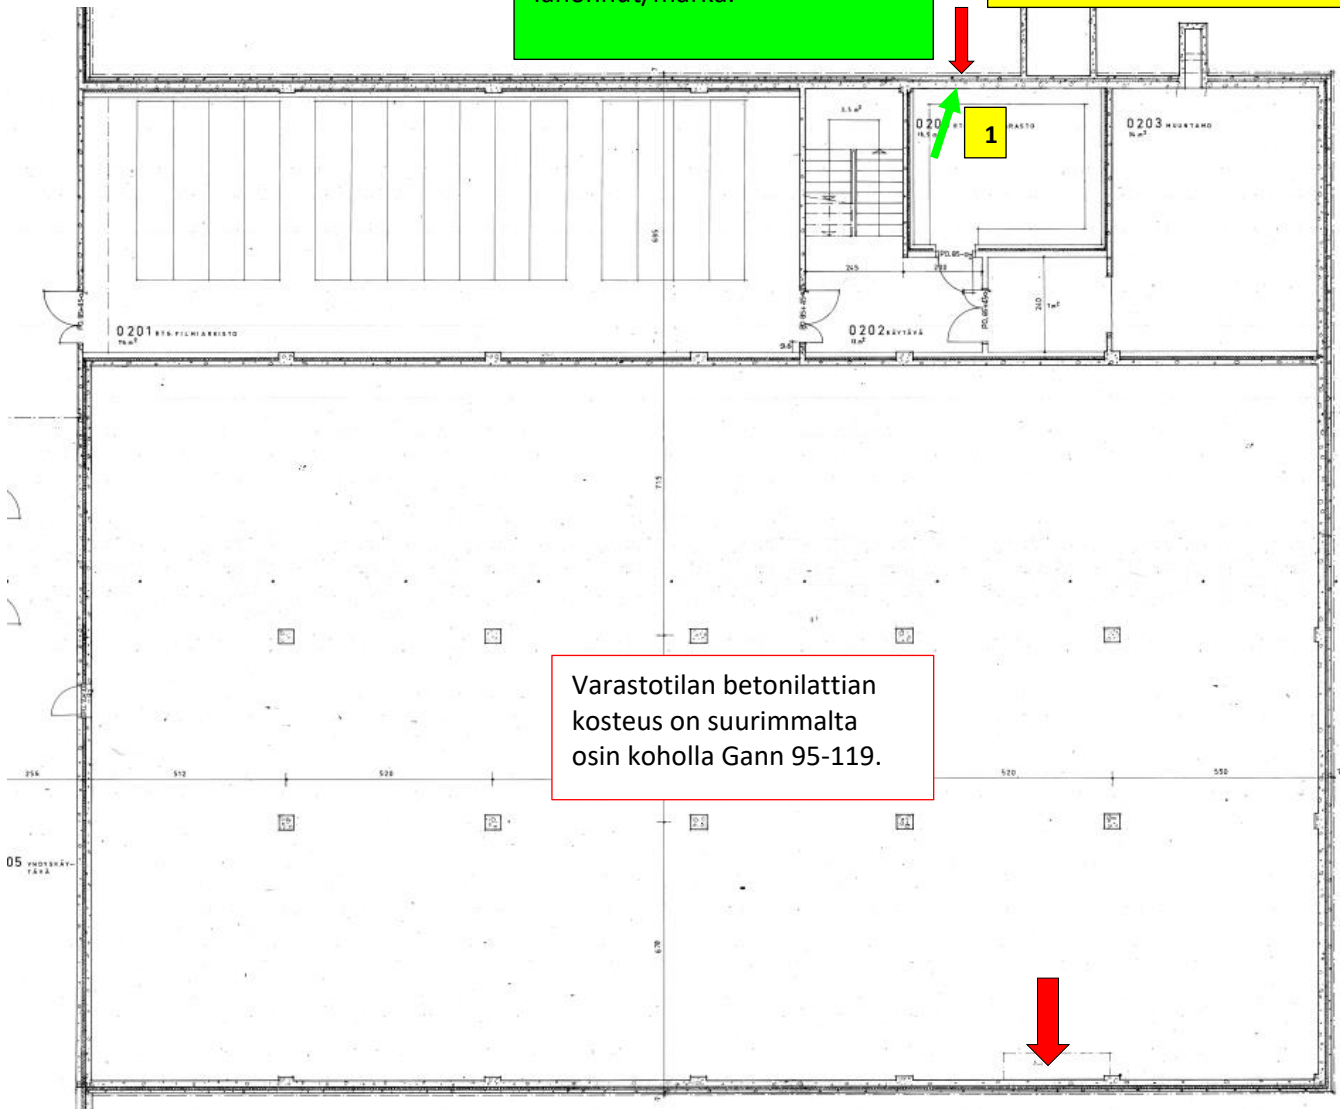
Betoniseinän pinta on kostea iv-venttiilin ympäriltä Gann 86-106.

Iv-venttiilin vierellä oleva puinen valutappi on lahonnut/märkä.

RTG filmivarasto (tilatunnus 0204) pintalattia on kauttaaltaan kuiva Gann 59-68. Samoin betonirakenteinen ulkoseinä on iv-venttiilin ympäristöä lukuun ottamatta kuiva Gann 56-76.

Varastotilan betonilattian kosteus on suurimmalta osin koholla Gann 95-119.

Varastotilan betoniseinä kastuu viemäriputken läpiviennin kohdalta Gann 90-125.

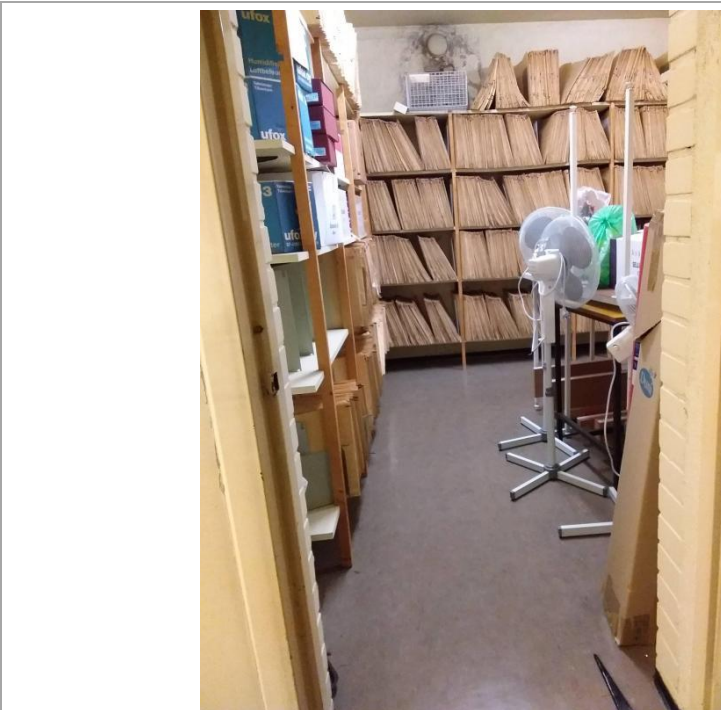
Yleiskuva filmivarastosta.
Pintalattia on nyt kauttaaltaan kuiva
Gann 59-68.

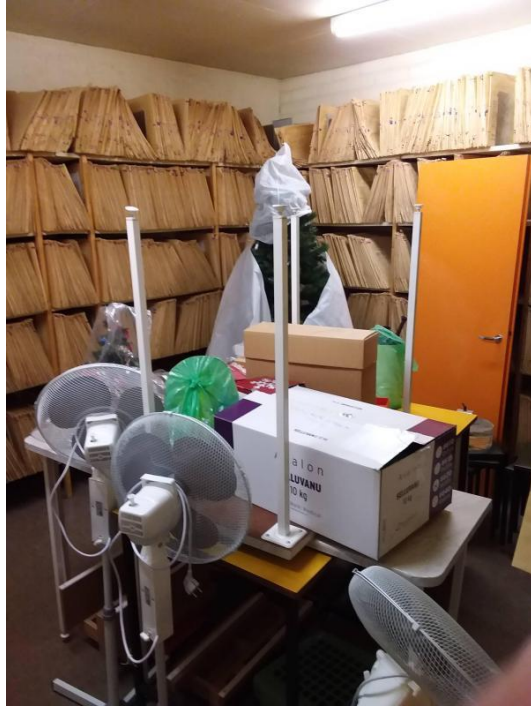
Yleiskuva filmivarastosta.
Pintalattia on nyt kauttaaltaan kuiva
Gann 59-68.

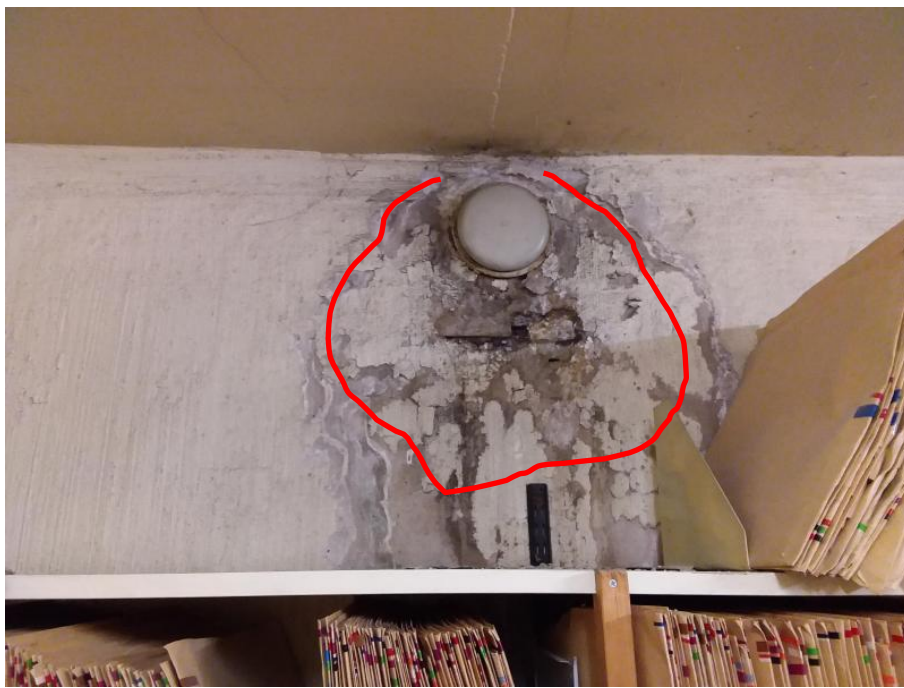
Betonirakenteinen ulkoseinä on
kosteaa iv-venttiin ympäriltä
Gann 86-106.

- poistetaan seinämaali vaurioituneelta alalta
- poistetaan puiset muottituet osalta jolta muottitukien olemassaolo voidaan todentaa
- kuivataan betoniseinä kastuneelta alalta ennen pintojen ennaltamista
- ulkopuolen maanpintaa tulee muotoilla filmivaraston kohdalta siten että pintavedet ohjautuvat pois sokkelin vierustalta

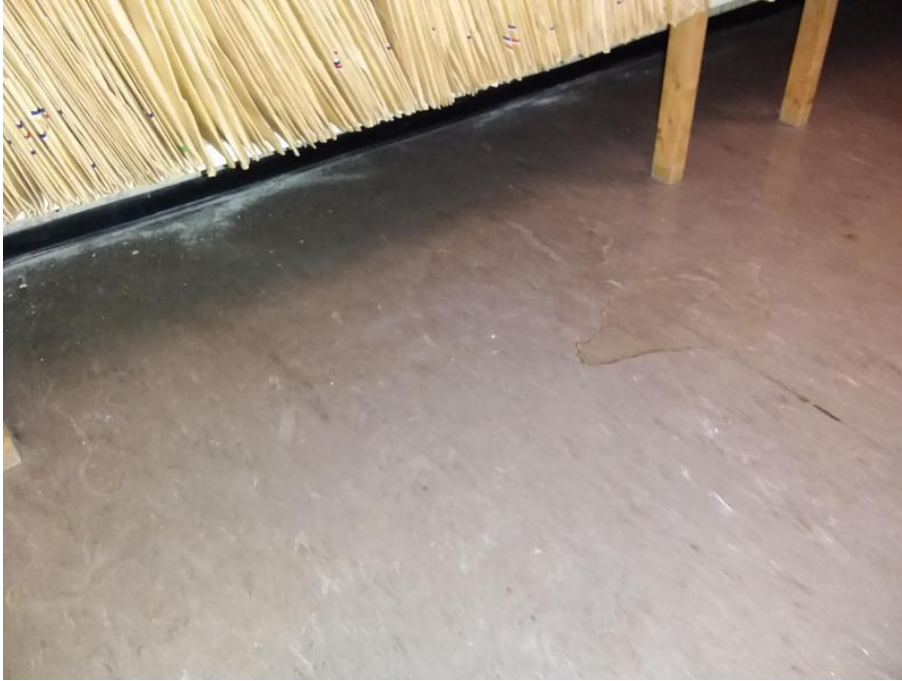
Tilan pintalattian päällä on kuivuneita kosteuden aiheuttamia jälkiä.

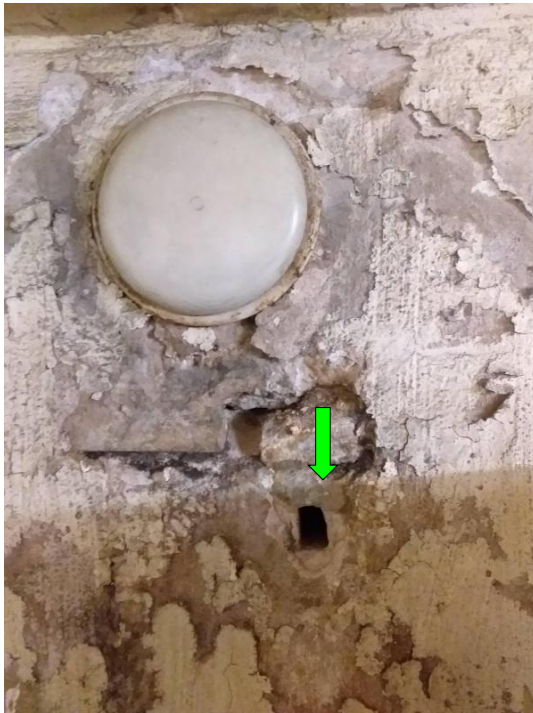
Iv-venttiilin vierellä oleva puinen valutappi on täysin lahonnut/märkä.

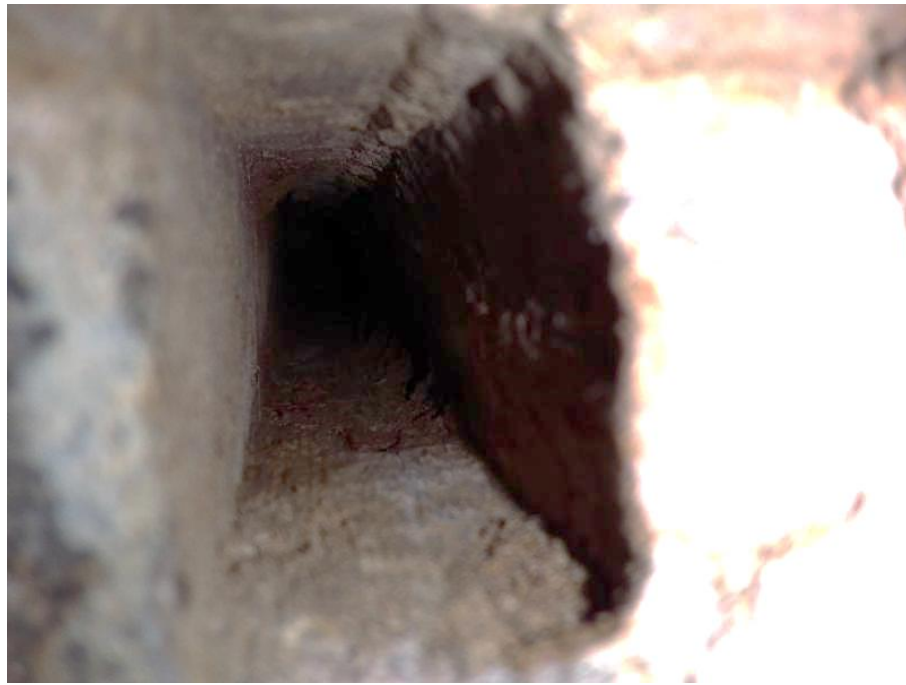
Valutapin kohdalta todettuna
ulkoseinä on umpibetonia.

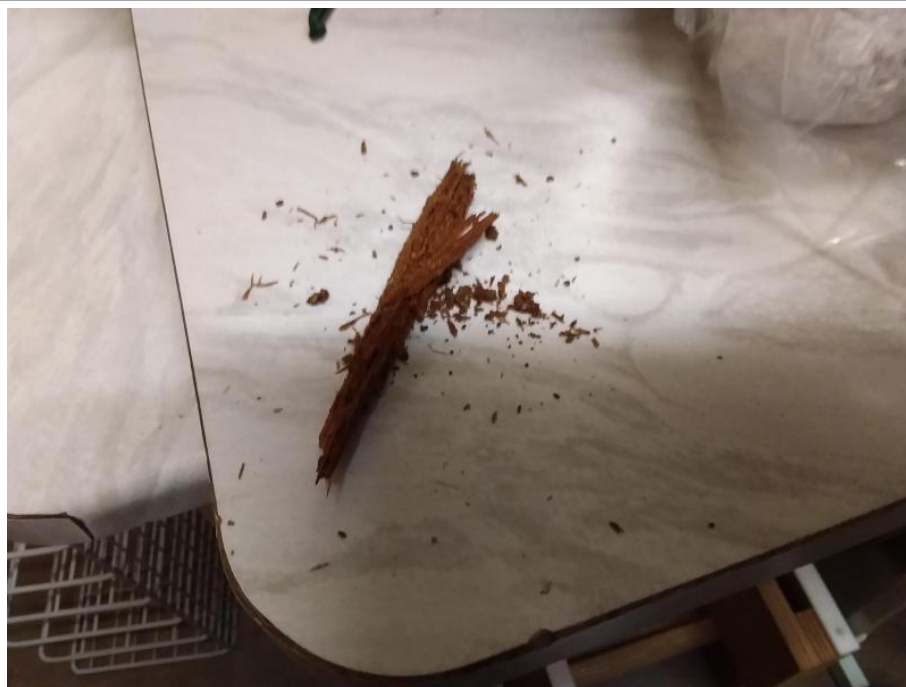
Puinen valutapi.

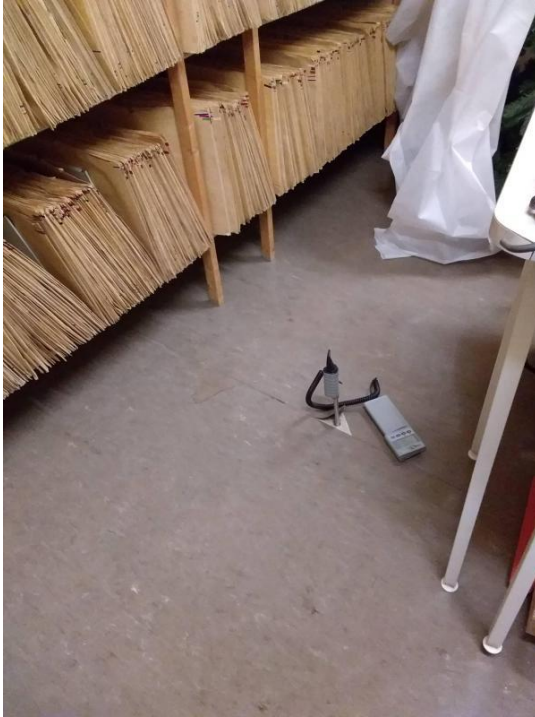
Filmivaraston alapohjan eristetila on mitatusta kohdasta kuiva (mp:t 1)

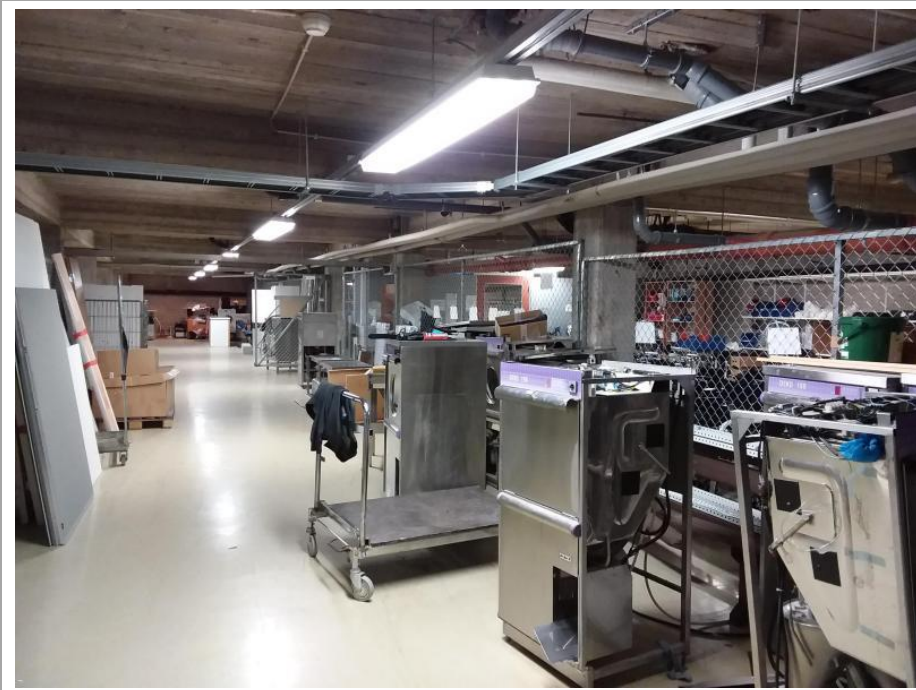
Yleiskuva varastotilasta.
Varastotilan betonilattian kosteus on suurimmalta osin koholla Gann 95-119.

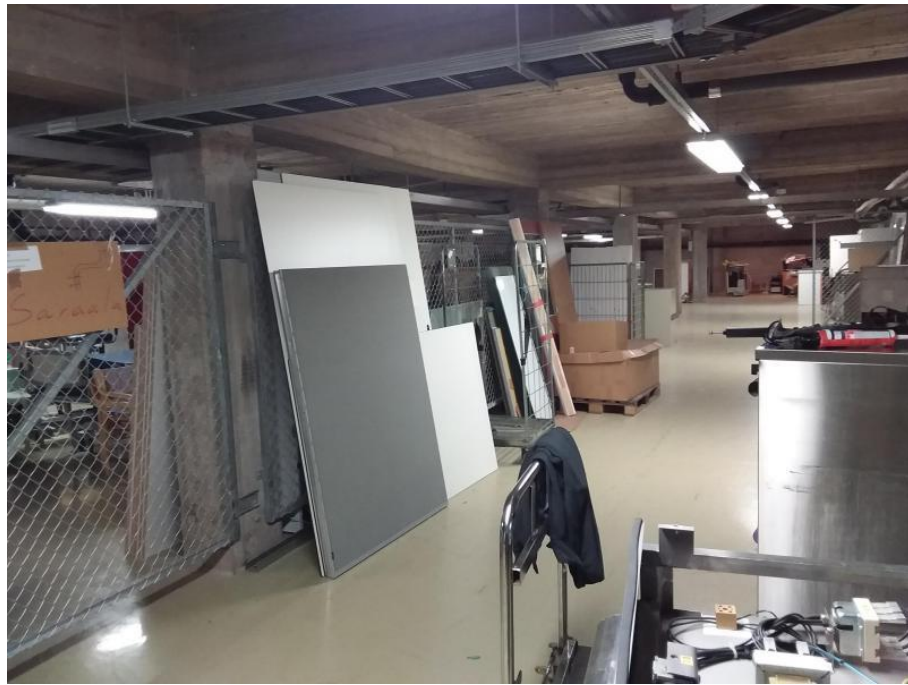
Yleiskuva varastotilasta.
Varastotilan betonilattian kosteus on suurimmalta osin koholla Gann 95-119.

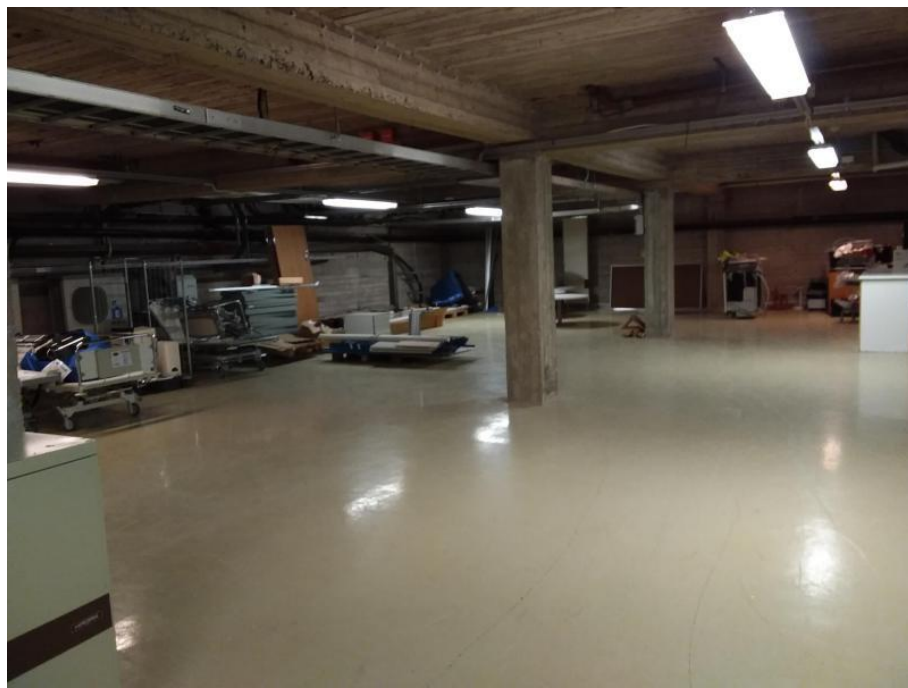
Yleiskuva varastotilasta.
Varastotilan betonilattian kosteus on suurimmalta osin koholla Gann 95-119.

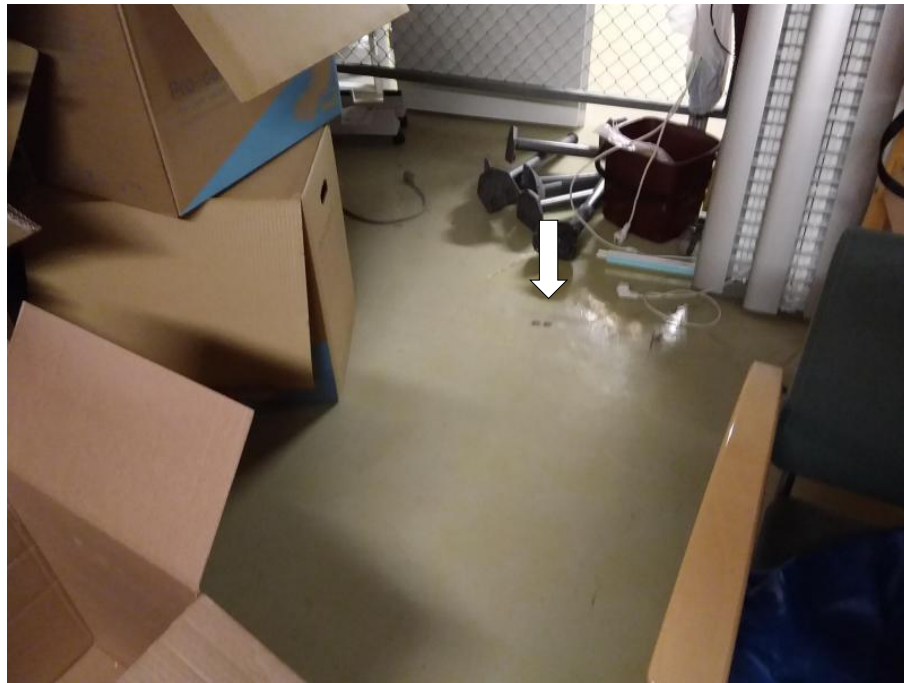
Alapohjarakenteen tarkistuskohta.

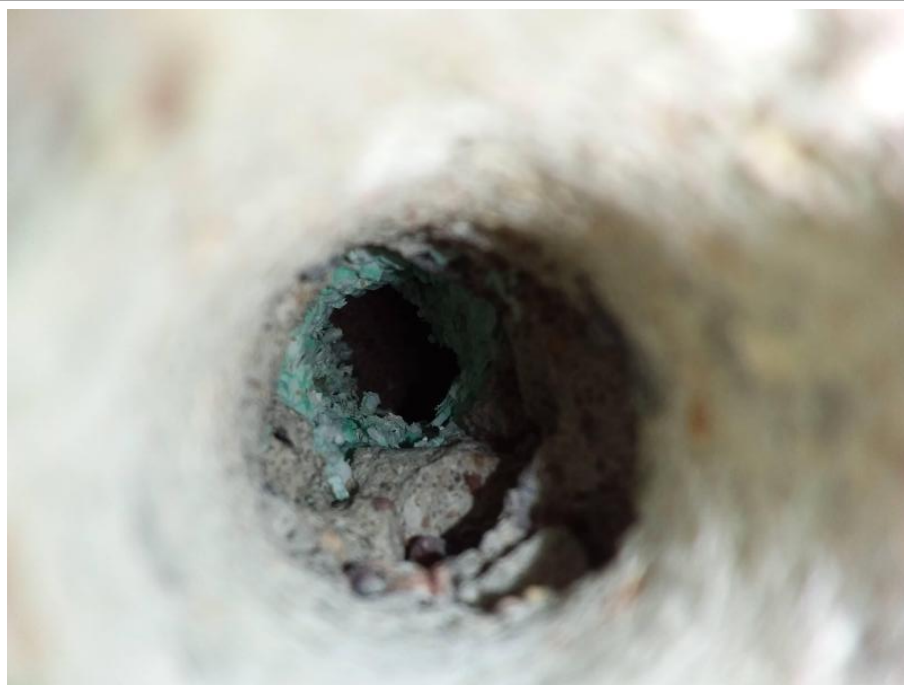
ALAPOHJA

- maali
- betonilaatta ~55mm
- XPS-eriste ~50mm
- hienojakoinen hiekka (hiekka oli tarkistuskohdasta juoksevaa)

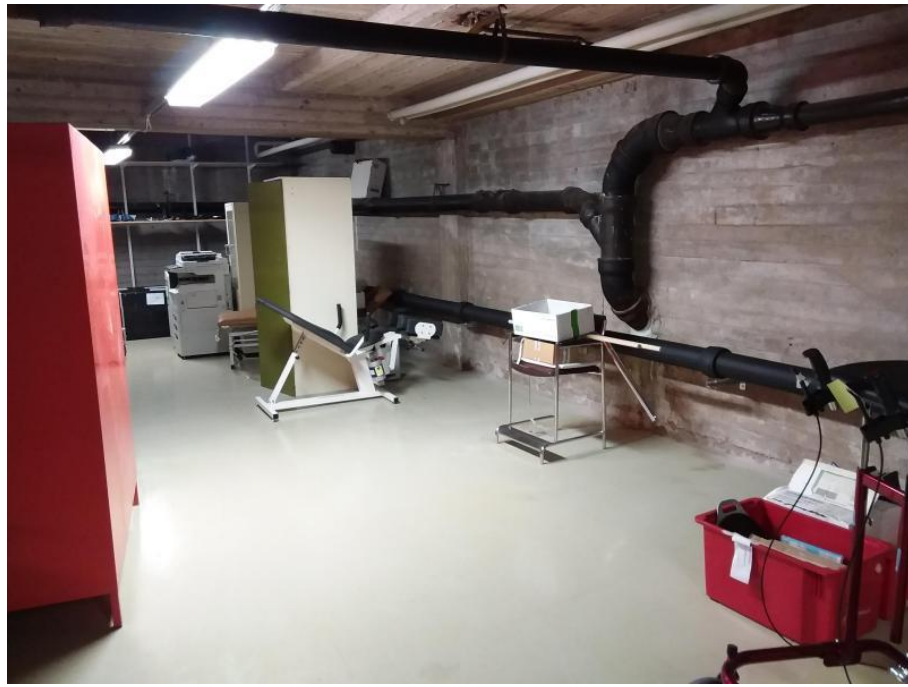
Betonirakenteinen ulkoseinä kostuu viemärin läpiviennin kohdalta.

- viemäriputken läpiviennin tiivistäminen
- muulta osin tila ei vaadi toimenpiteitä nykyisessä käyttötarkoituksessa

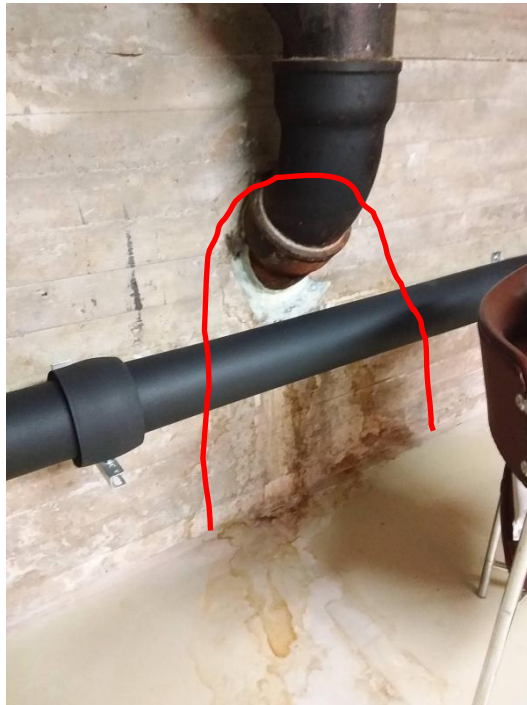
Betonirakenteinen ulkoseinä kostuu viemärin läpiviennin kohdalta.

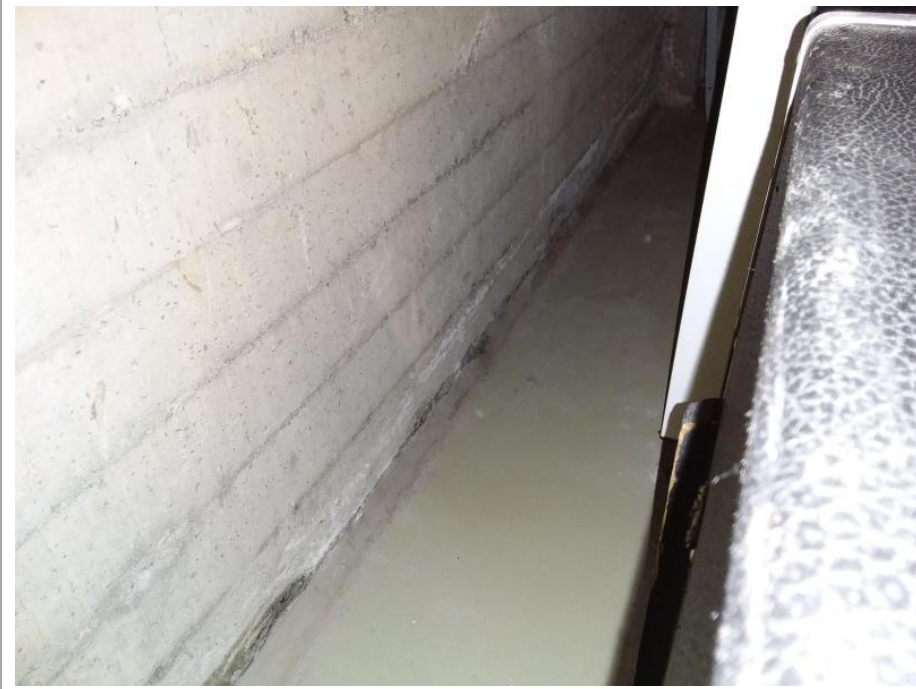
Varastotilan seinien alaosissa on paikoin havaittavissa valkoista kalkkihärmää ns. "alunaa". Kalkkihärmä syntyy betonirakenteen pintaan rakenteen ajoittaisen kostumisen/kuivumisen seurauksena.

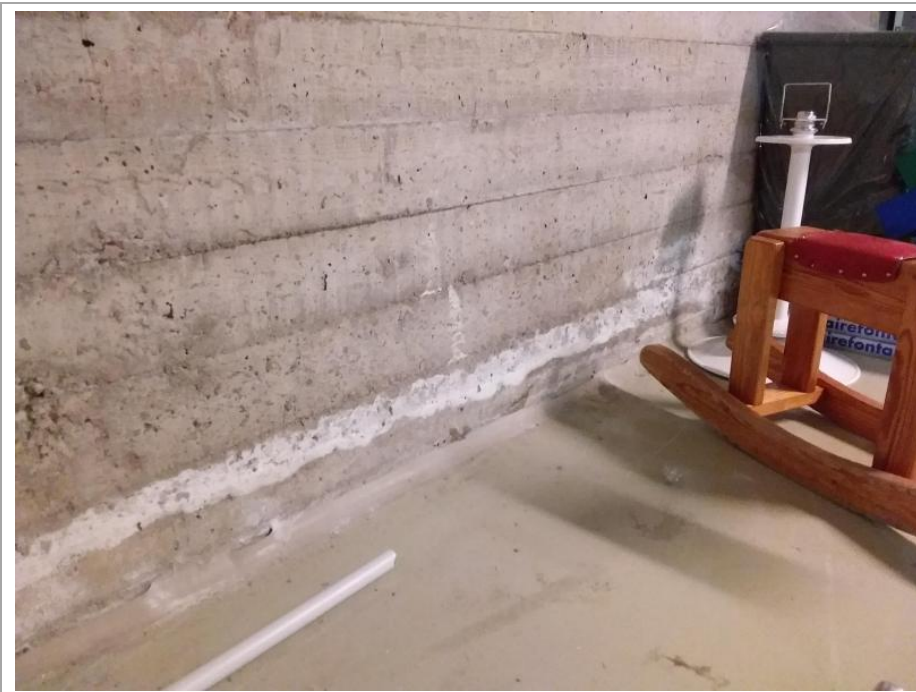
Varastotilan seinien alaosissa on paikoin havaittavissa valkoista kalkkihärmää ns. "alunaa". Kalkkihärmä syntyy betonirakenteen pintaan rakenteen ajoittaisen kostumisen/kuivumisen seurauksena.

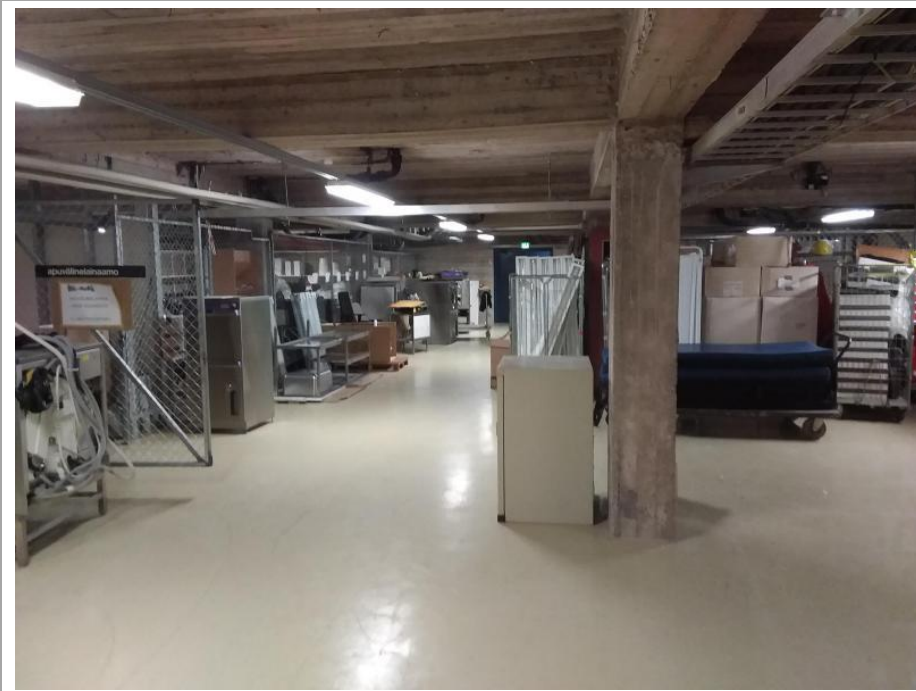
Yleiskuva varastotilasta.
Varastotilan betonilattian kosteus on suurimmalta osin koholla Gann 95-119.
