RAJATTU ASBESTI- JA HAITTA-AINEKARTOITUS

Porin Kaupunginsairaala

maantiekatu 31, B2 siipi

Yhteenveto

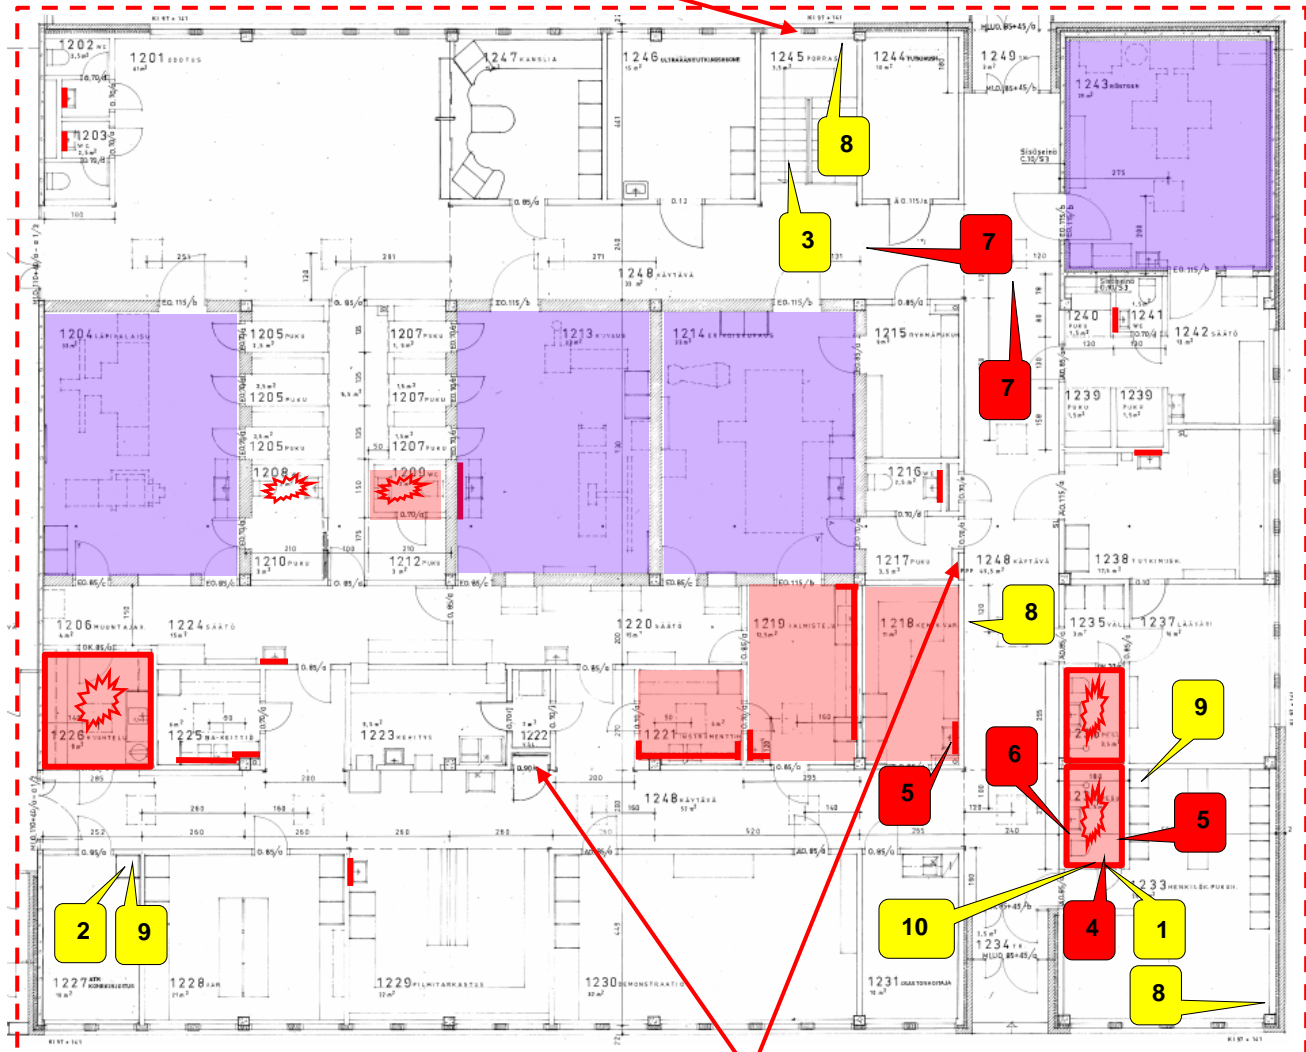
Ensimmäinen kerros:

Alas lasketun katon kivilevy sisältää asbestia.

= Ruskean lattialaatoituksen kiinnityslaasti sisältää asbestia.

Sähkökeskuksen taustassa on asbestipitoinen pahvi sekä keskuksen alla asbestia sisältävä kivilevy.

Pesutilojen seinien sekä lavuaarien/työpöytien (punaisella viivalla) päällä olevan laatoituksen kiinnityslaasti sisältää asbestia.

Röntgen huoneiden ovet seinä- ja lattiarakenteessa on lyijylevy.

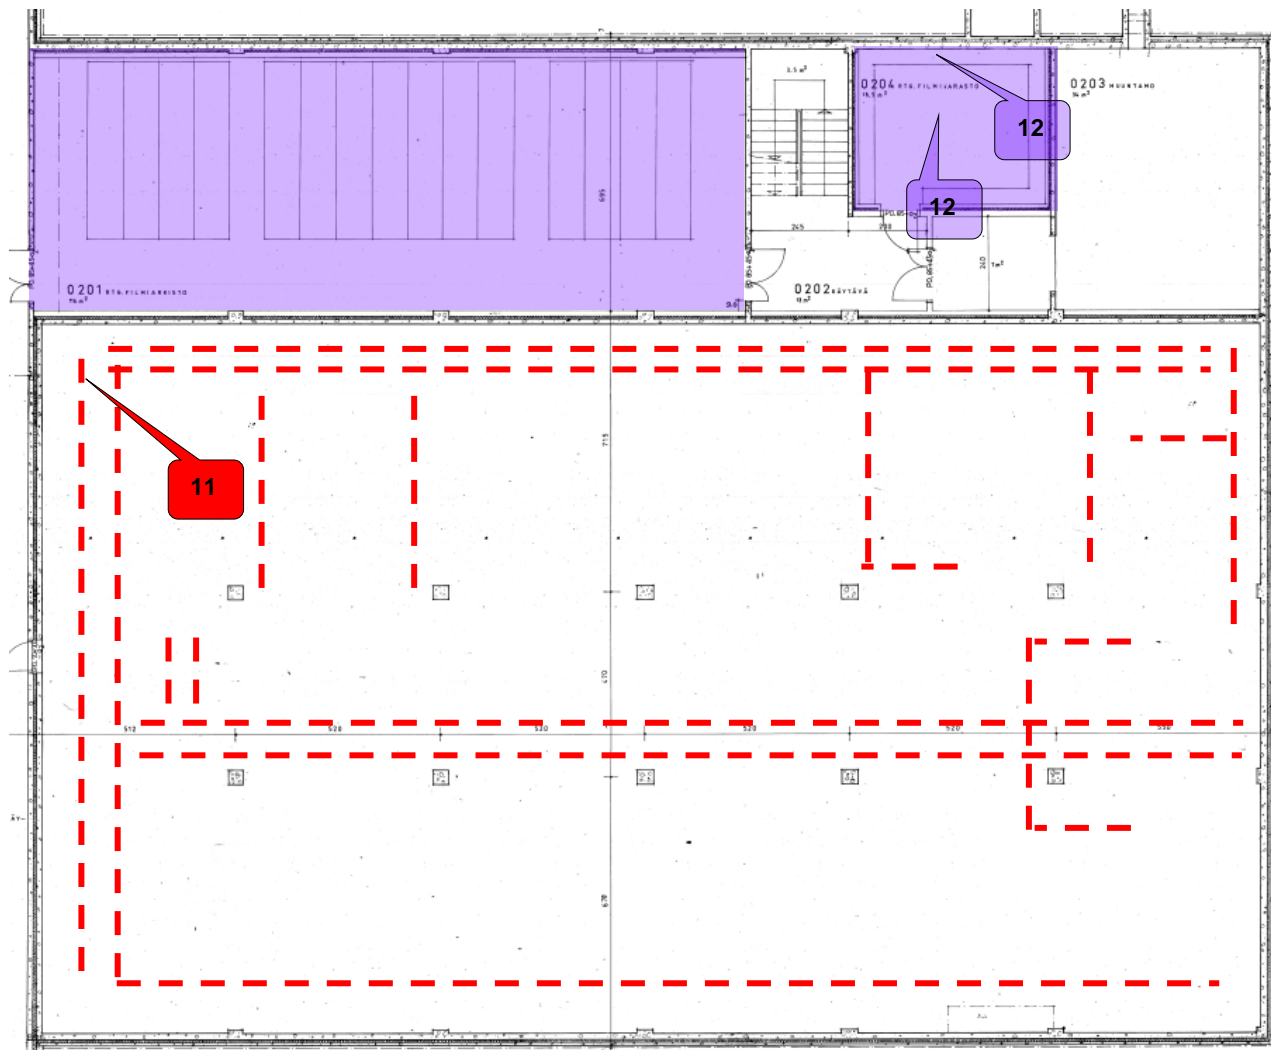
Kellarikerros:

Kellarin katossa pinta-asenteisina kulkevissa putkissa on asbestipitoinen eriste (putkilinjoja on useita).

Katon- ja seinien maali sisältää lyijyä.

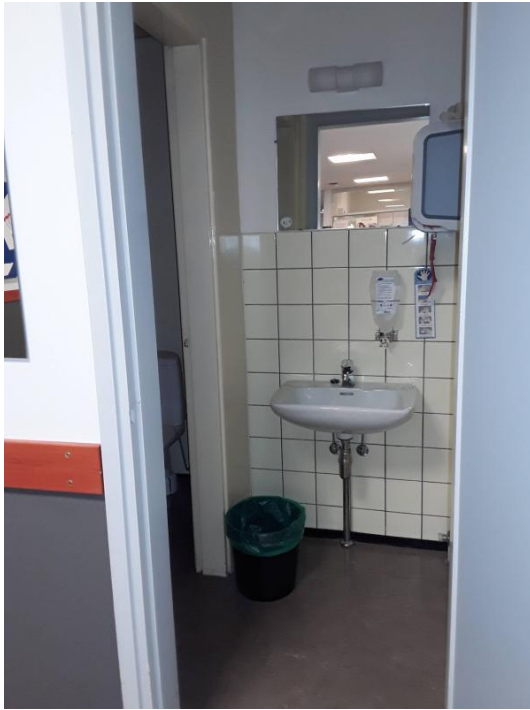
Wc 1203 taustalaatoituksen
kiinnityslaasti sisältää
asbestia.

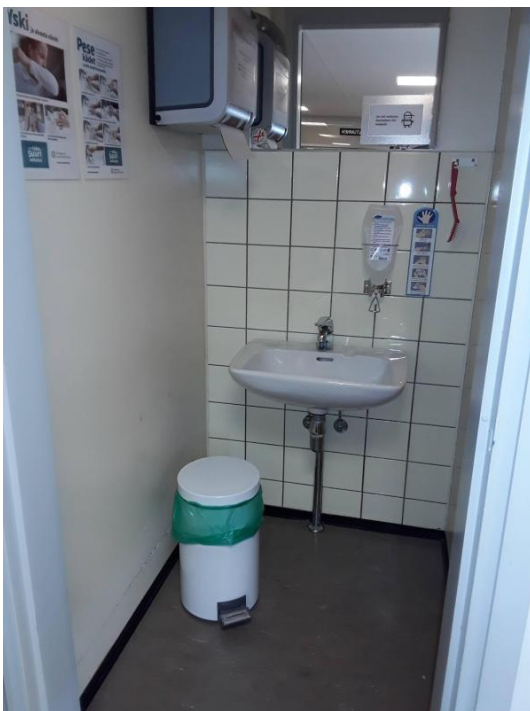
Wc 1202 taustalaatoituksen
kiinnityslaasti sisältää
asbestia.

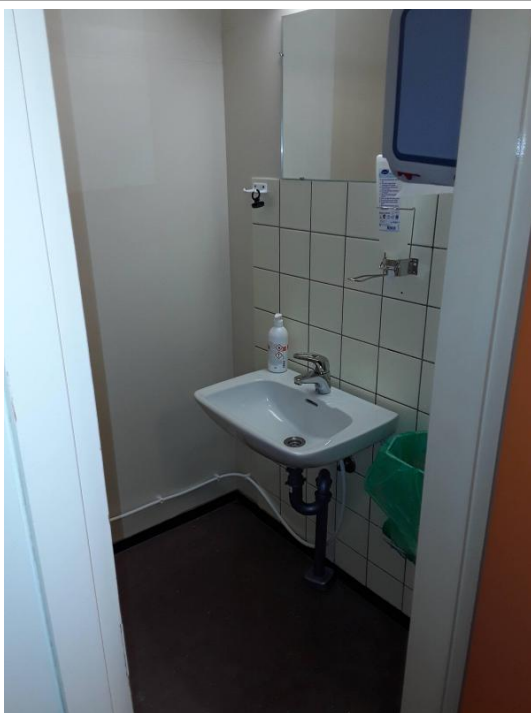
Wc 1216 taustalaatoituksen
kiinnityslaasti sisältää
asbestia.

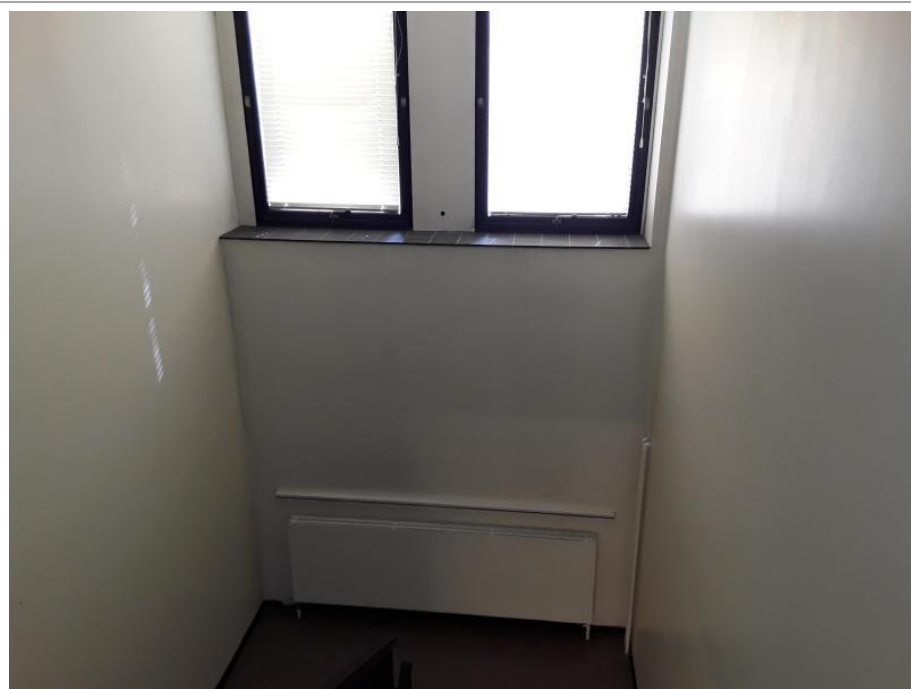
Portaikön ikkunalaudan laatoituksen
kiinnityslaasti sisältää
asbestia.

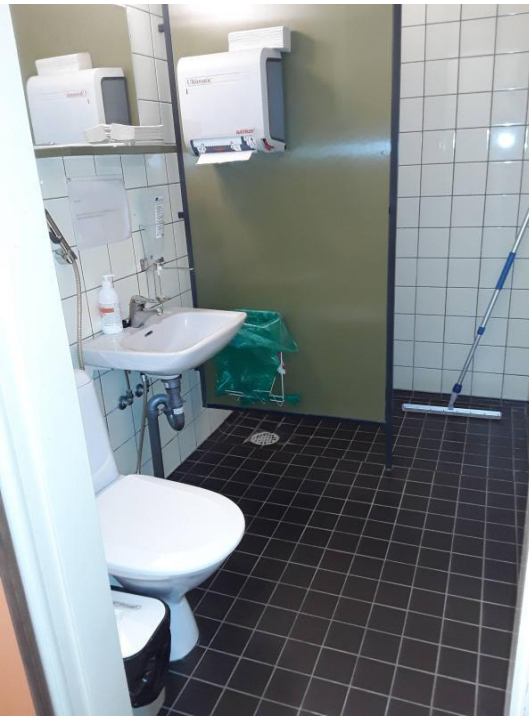
Pesuhuone 1232 seinä- ja
lattialaatoituksen kiinnityslaasti
sisältää **asbestia**.

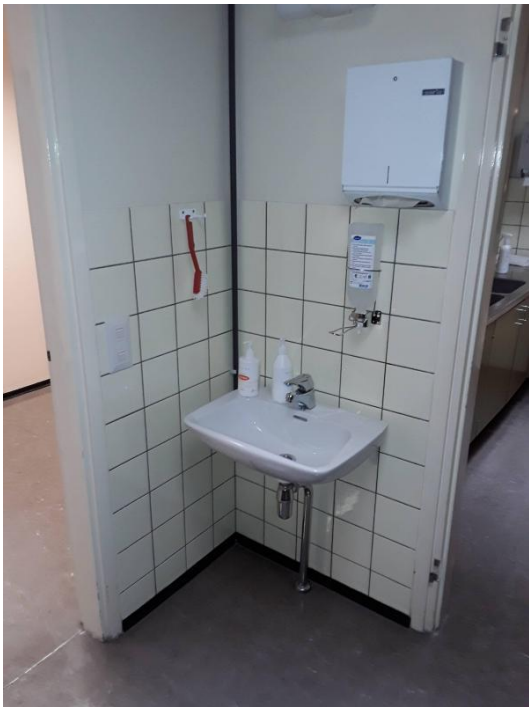
Valmisteluhuoneen 1219
taustalaatoituksen kiinnityslaasti
sisältää **asbestia**.

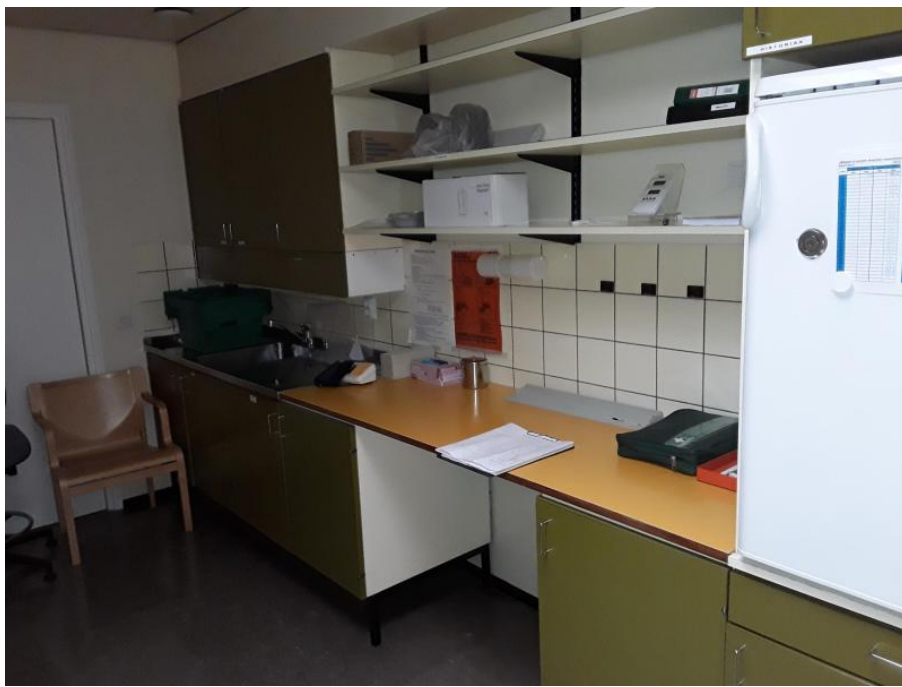
Valmisteluhuoneen 1219
välitilalaatoituksen kiinnityslaasti
sisältää **asbestia**.

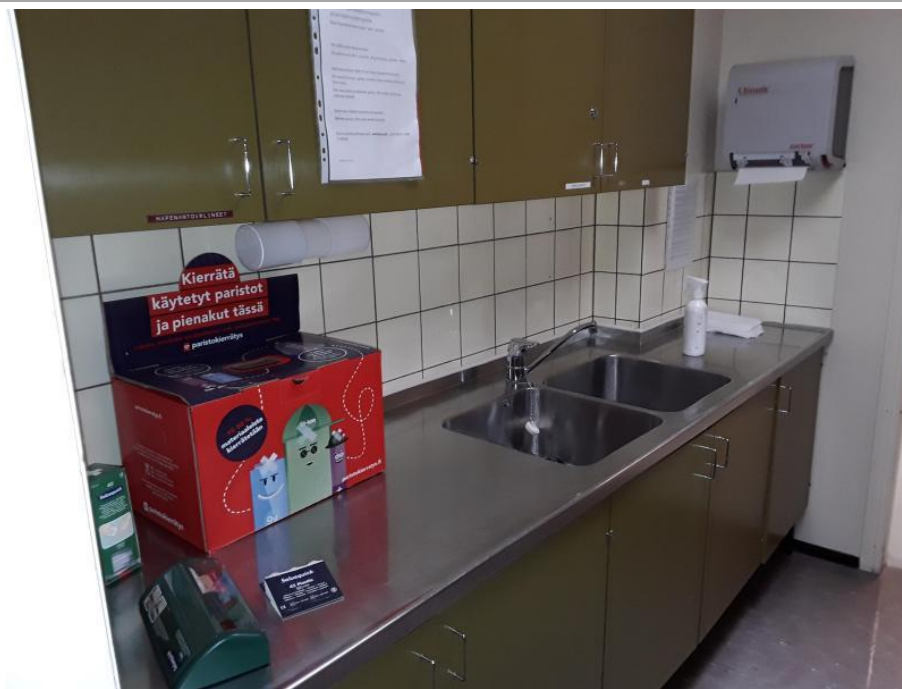
Instrumenttihuoneen 1221
välitilalaatoituksen kiinnityslaasti
sisältää **asbestia**.

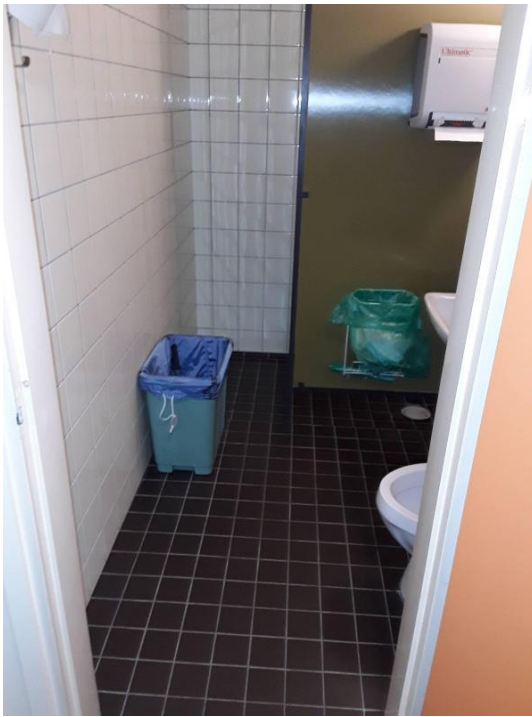
Pesuhuone 1236 seinä- ja lattia-laatoituksen kiinnityslaasti sisältää **asbestia**.

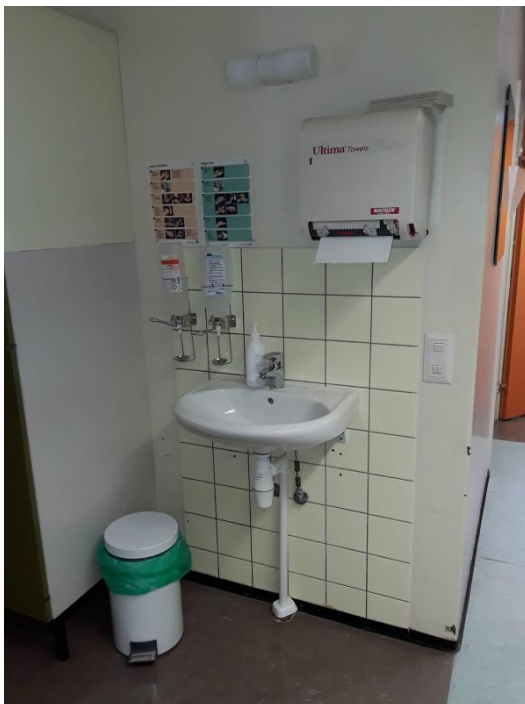
Filmitarkastus 1229 taustalaatoituksen kiinnityslaasti sisältää **asbestia**.

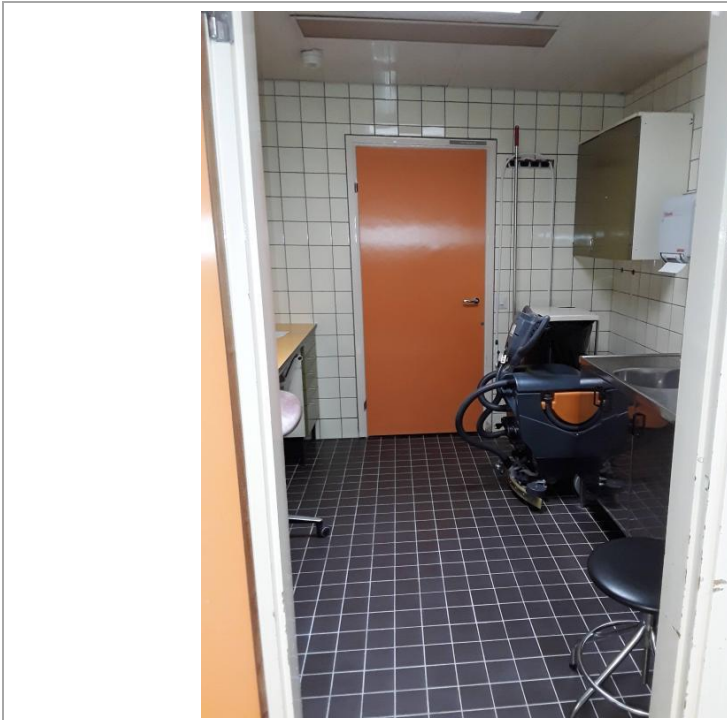
Huuhteluhuone 1226 seinä- ja lattiaaatoituksen kiinnitysllaasti sisältää **asbestia**.

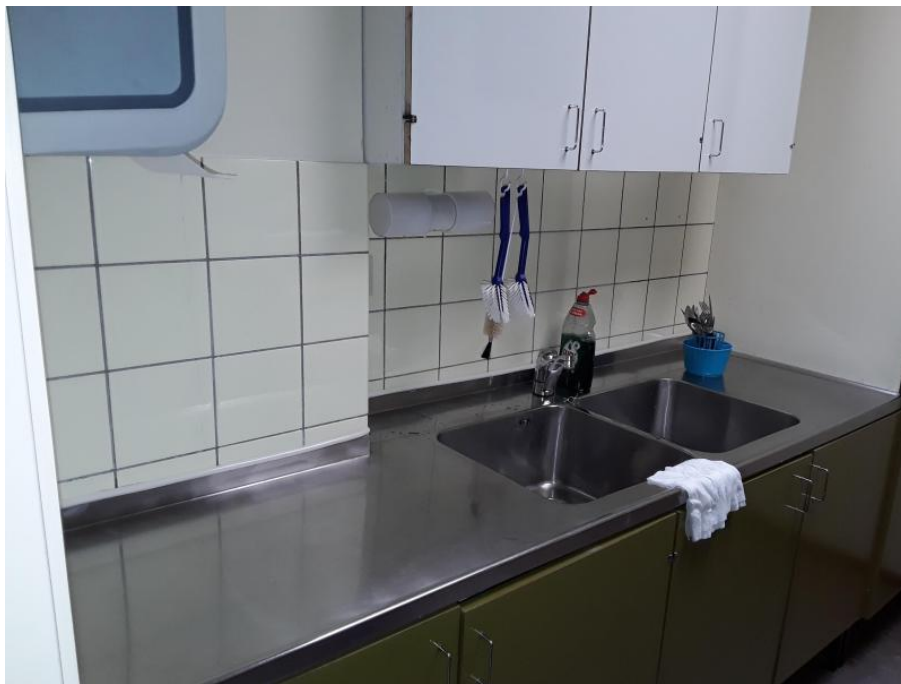
BA-keittiön 1225 välitilalaatoituksen kiinnitysllaasti sisältää **asbestia**.

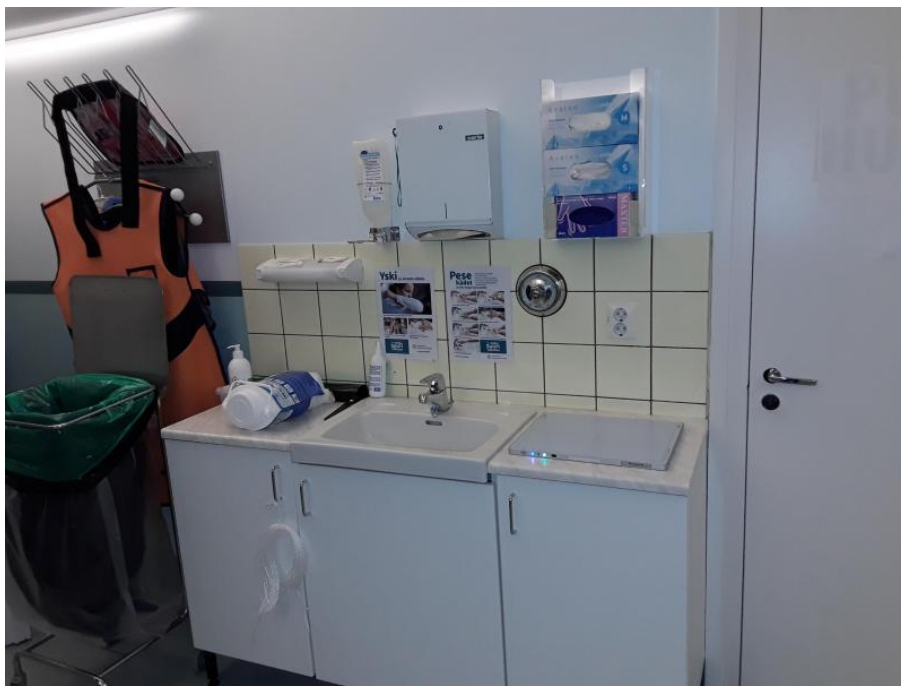
Kuvaus 1213 välitilalaatituksen
kiinnityslaasti sisältää **asbestia**.

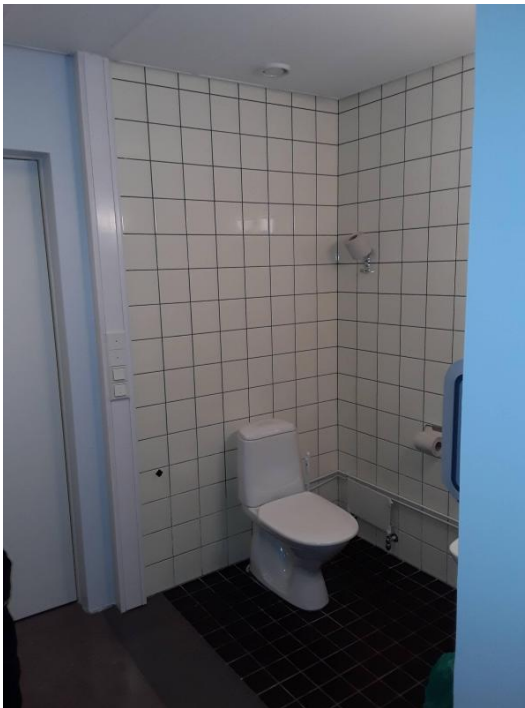
Wc 1208 seinä- ja lattialaatoituksen
kiinnityslaasti sisältää **asbestia**.

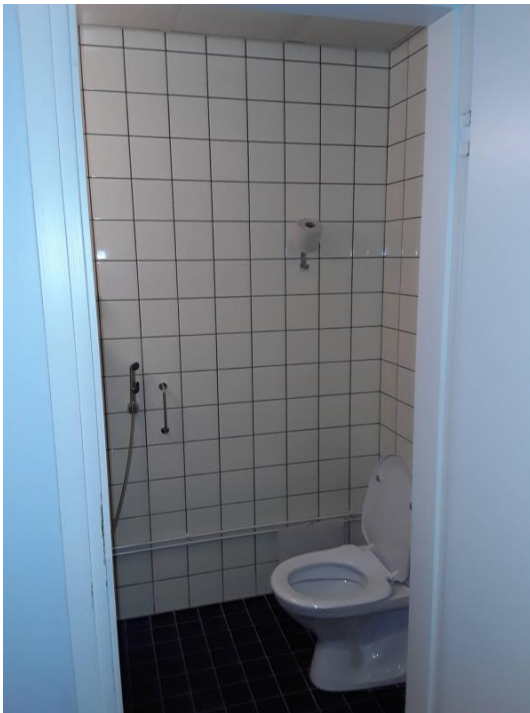
Wc 1209 seinä- ja lattialaatoituksen kiinnityslaasti sisältää **asbestia**.

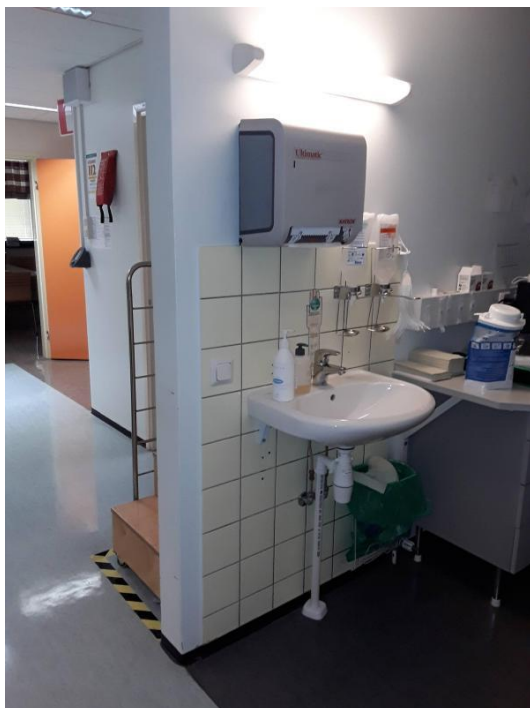
Säätö 1224 taustalaatoituksen kiinnityslaasti sisältää **asbestia**.

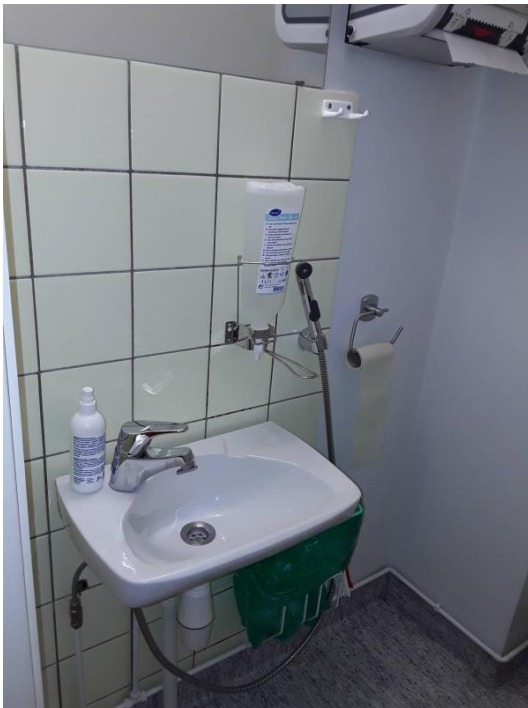
Wc 1241 taustalaatoituksen
kiinnityslaasti sisältää **asbestia**.

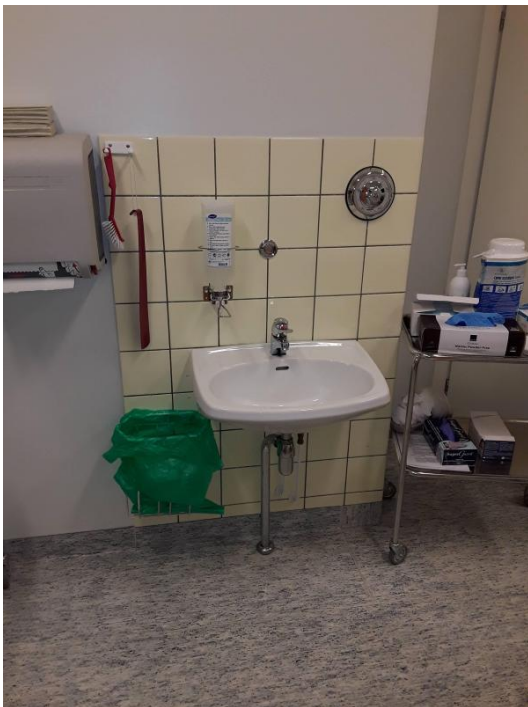
Tutkimushuone 1238
taustalaatoituksen kiinnityslaasti
sisältää **asbestia**.

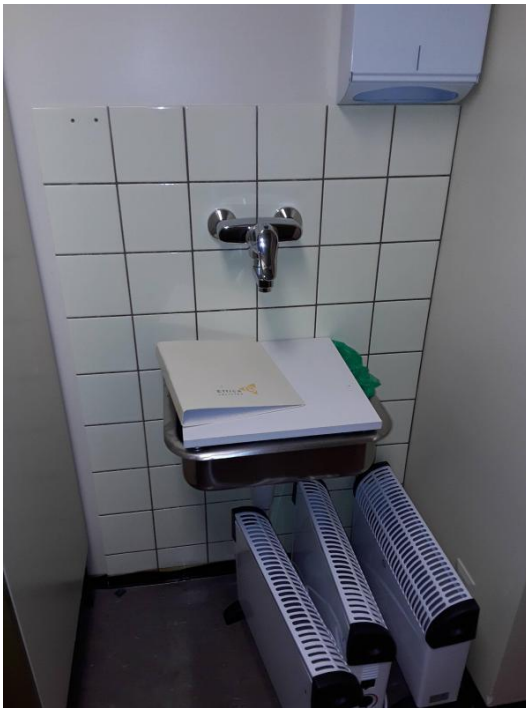
Kemik. varasto 1218
taustalaatoituksen kiinnityslaasti
sisältää **asbestia**.

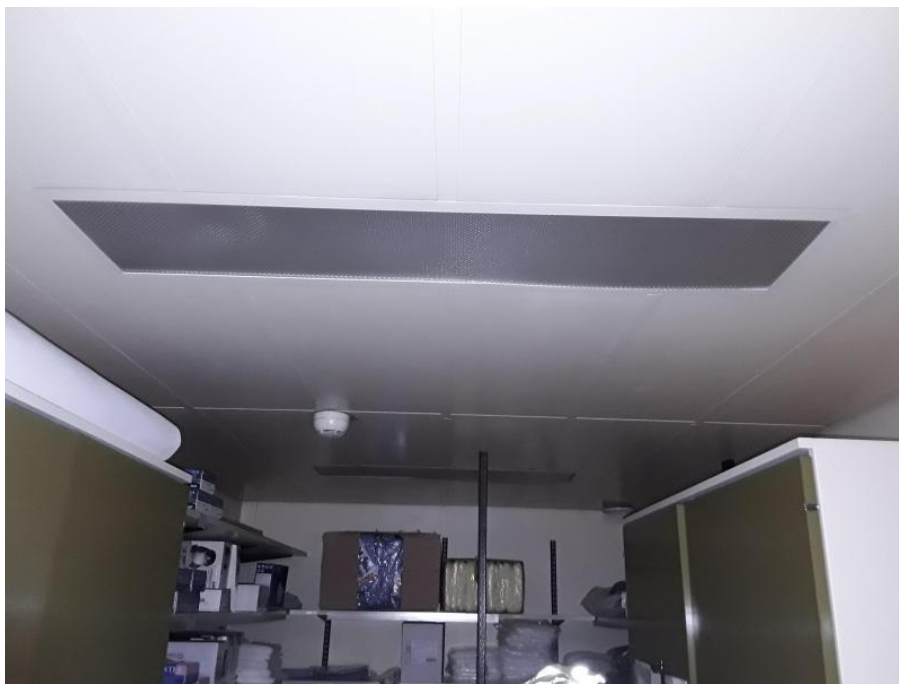
Alas laskettujen kattojen kivilevytytys
sisältää **asbestia**.

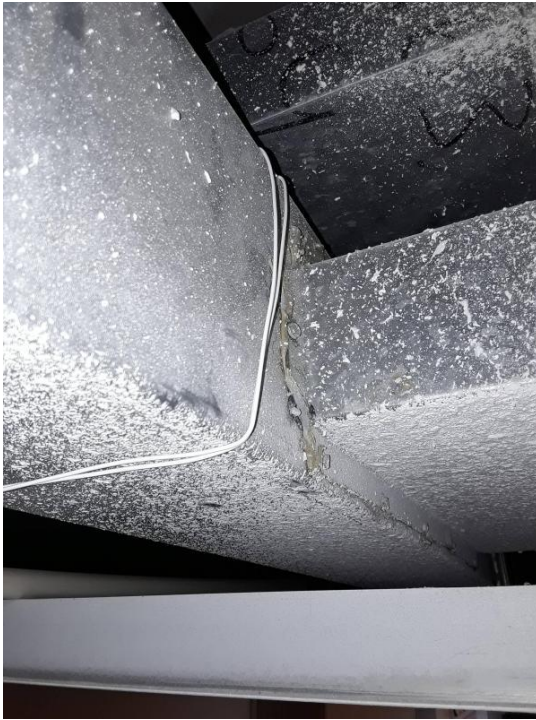
IV-kanavien kitti sisältää asbestia.

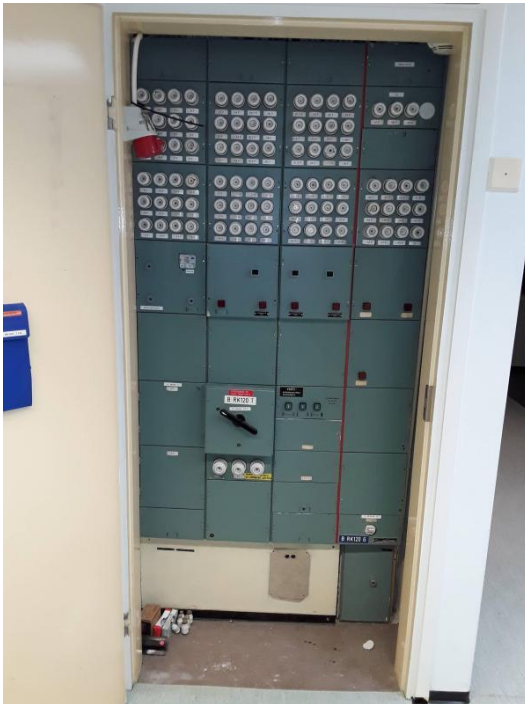
Käytävällä 1248 olevan sähkökeskuksen taustassa on **asbestipitoinen** pahvi. Lisäksi keskuksen alla on **asbestipitoista** kivilevyä.

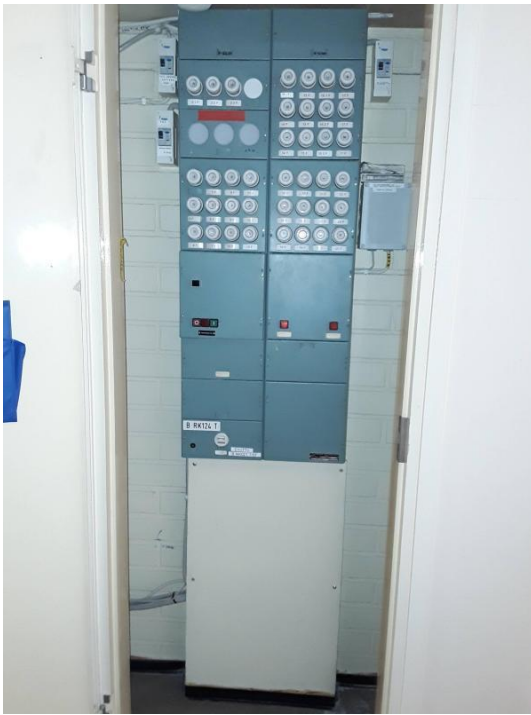
Käytävällä 1248 olevan sähkökeskuksen taustassa on **asbestipitoinen** pahvi. Lisäksi keskuksen alla on **asbestipitoista** kivilevyä.

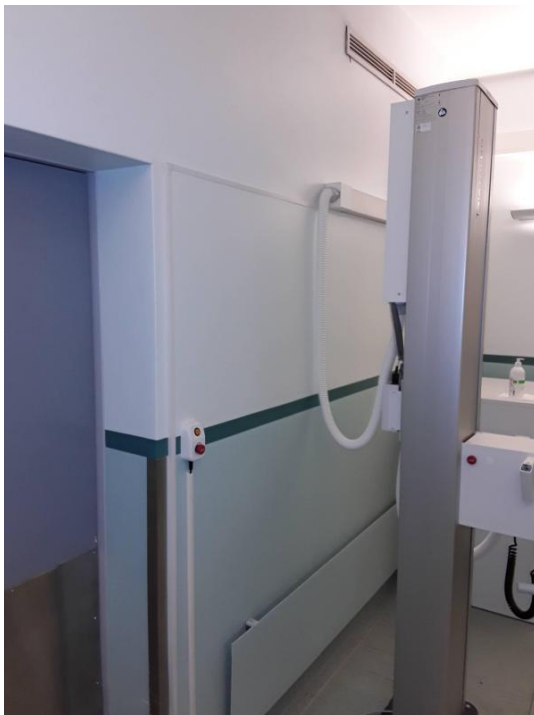
Röntgenhuoneiden seinä- ja lattiarakenteessa sekä ovissa on lyijylevy.

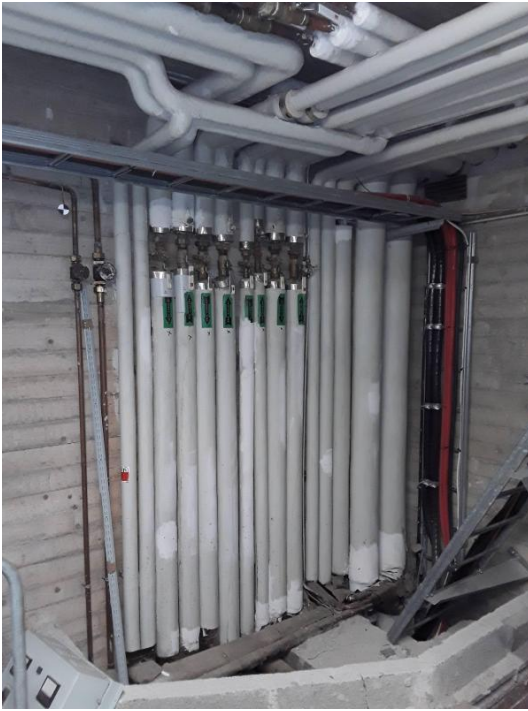
Kellarikerroksen varaston osalla kulkevien putkien eristeet sisältävät **asbestia**.

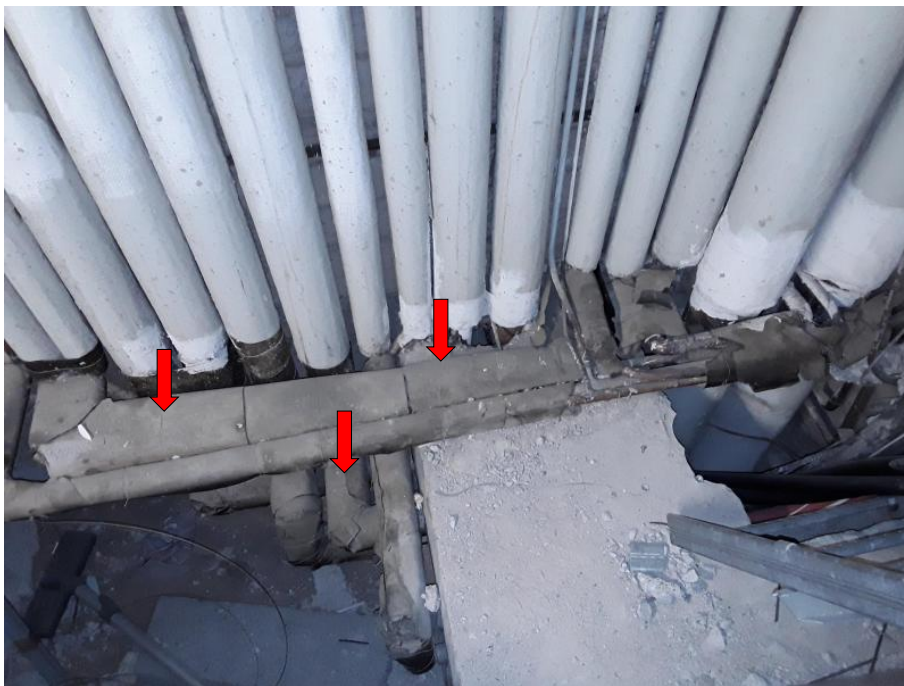
Näyte 11: Asbesti tervapaperin pinnassa.

Osin putkien ympärillä olevassa tervapaperissa on **asbestia**.

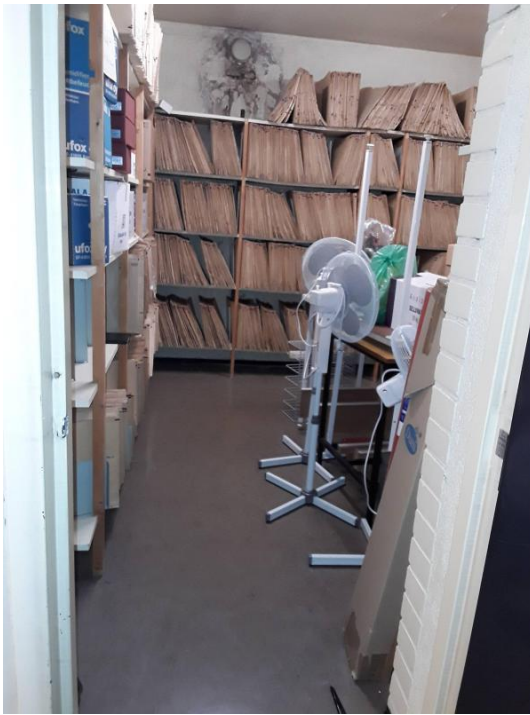
Kellarikerroksen filmivaraston (0204) sekä arkiston (0201) seinien ja katon maalin lyijypitoisuus, ylittää vaarallisen jätteen raja-arvon. Näytettä vastaavat materiaalit tulee käsitellä RATU 82-0382-ohjekortissa kuvattujen ohjeiden mukaan. Suositellaan ottamaan yhteyttä paikalliseen jäteviranomaiseen, ennen jätteen loppusijoitusta.

RTG filmiarkisto 0204 seinä- ja kattomaali sisältää lyijyä.

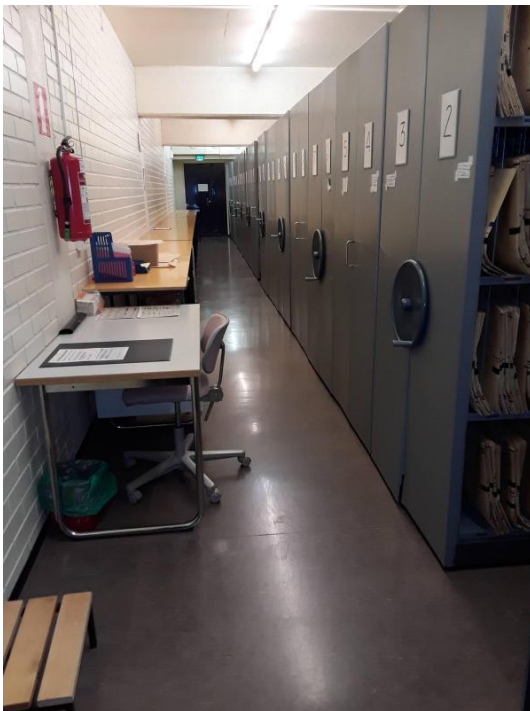
RTG filmiarkisto 0201 seinä- ja kattomaali sisältää lyijyä.
