Valimo

Rautatiepuistokatu 7

28130 Pori

Valimo-rakennus
Rautatienpuistokatu 7
28130 Pori

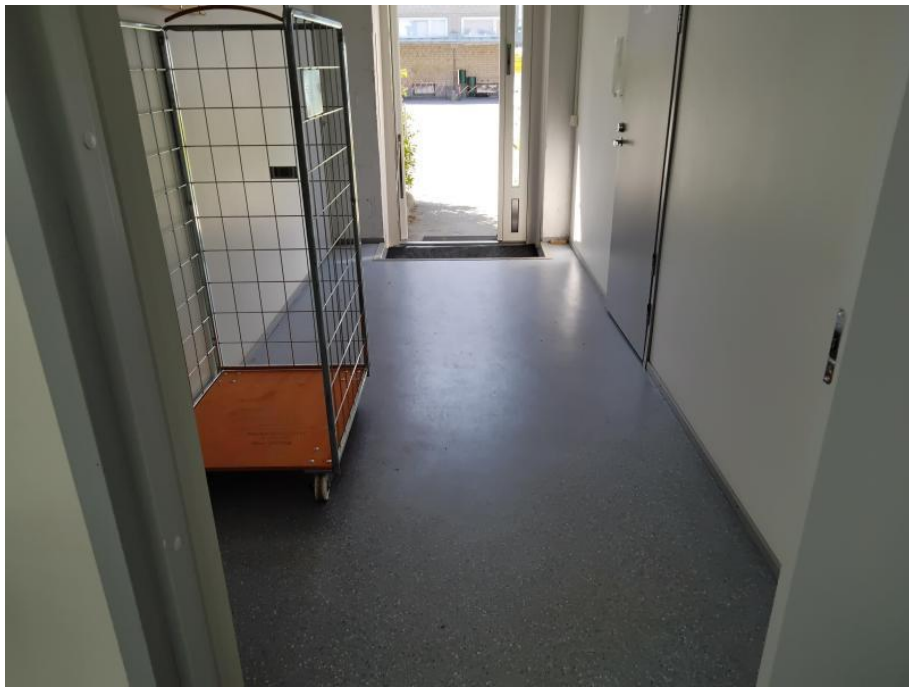
Muovimattopinnoitteiset lattiapinnat mitattiin kauttaaltaan pintakosteudenosoittimella. Eteistilan lattiapinnalta mitattiin muita tiloja hieman korkeampia pintakosteuslukemia (gann 70...76 muissa tiloissa gann 56...64). Eteistilan lattiapinnalta mitattuja kosteusarvoja ei voida vielä kokemukseräisesti pitää poikkeavina mittaustuloksina ko. rakenteelle tai tuloksina, jotka vaatisivat toimenpiteitä.

Eteistilan lattiapinnoilta mitattiin korkeampia pintakosteuslukemia verrattuna muihin tiloihin

Pinta- ja viiltomittausten perusteella alapohjarakenteessa ei todettu olevan ylimääräistä kosteutta. Eteistilassa kosteusarvot suurempia muihin tiloihin verrattuna.

Mittausarvot eivät kuitenkaan ylitä kastuneen rakenteen raja-arvona pidettyjä lukemia ja siten vaatisivat toimenpiteitä.

Eteistilan lattiapinnan kosteutta on suositeltavaa seurata esimerkiksi muutaman vuoden päästä suoritettavalla kosteusmittauksella.

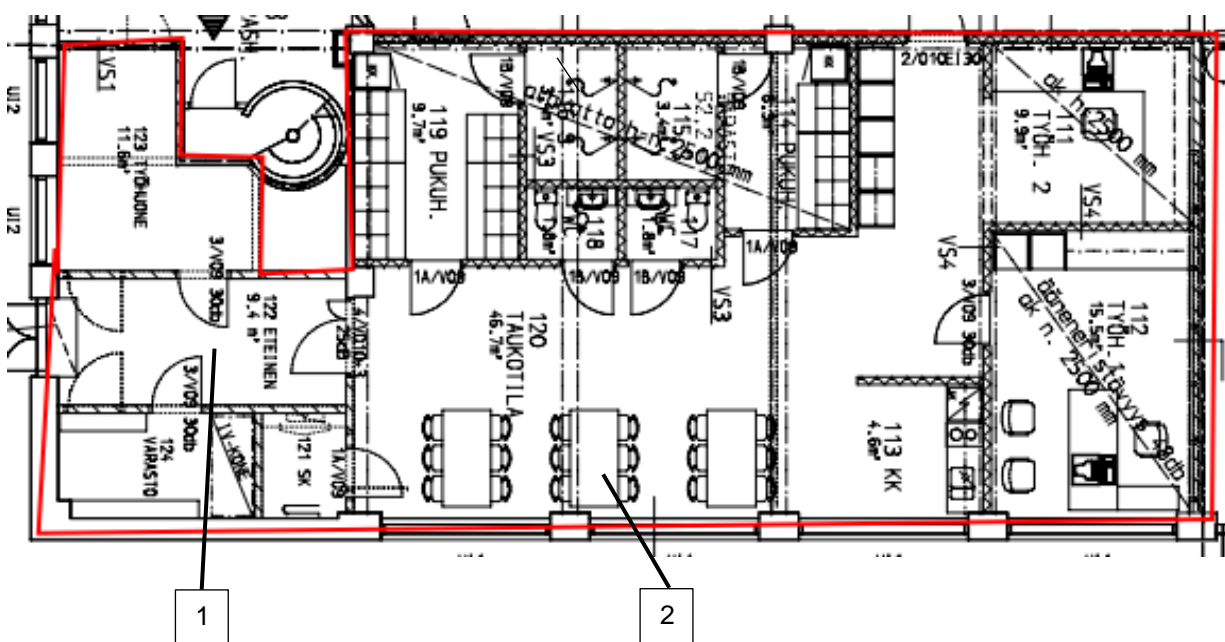
Mittauspiste 1 (eteistila tilatunnus 122) RH =79,5 %, t = 22,8 °C=> kuiva

Mittauspiste 2 (taukotila tilatunnus 120) RH = 59,5 %, t = 22,5 °C=> kuiva

Mittauksetulosten perusteella voidaan todeta, ettei rakennekerroksessa ole ylimääräistä kosteutta. Viiltomittauksesta voidaan pitää normaalina tuloksen alittaessa 85 %, mitä pidetään mattoliiman sekä tasoitteen kosteudenkeston raja-arvona.

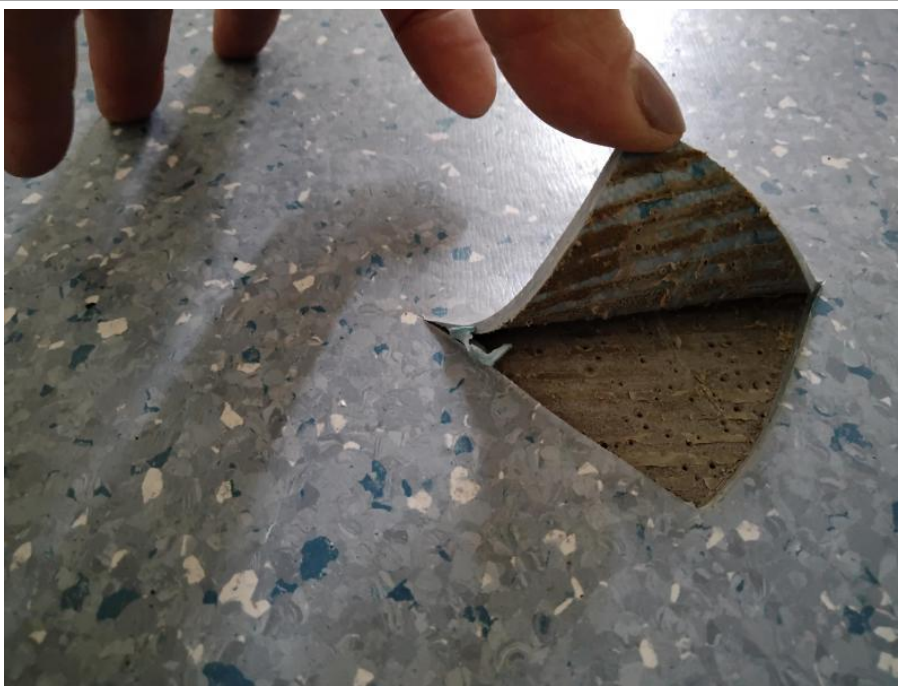
Eteistilassa muovimaton alustassa ei vaurioita havaittavissa

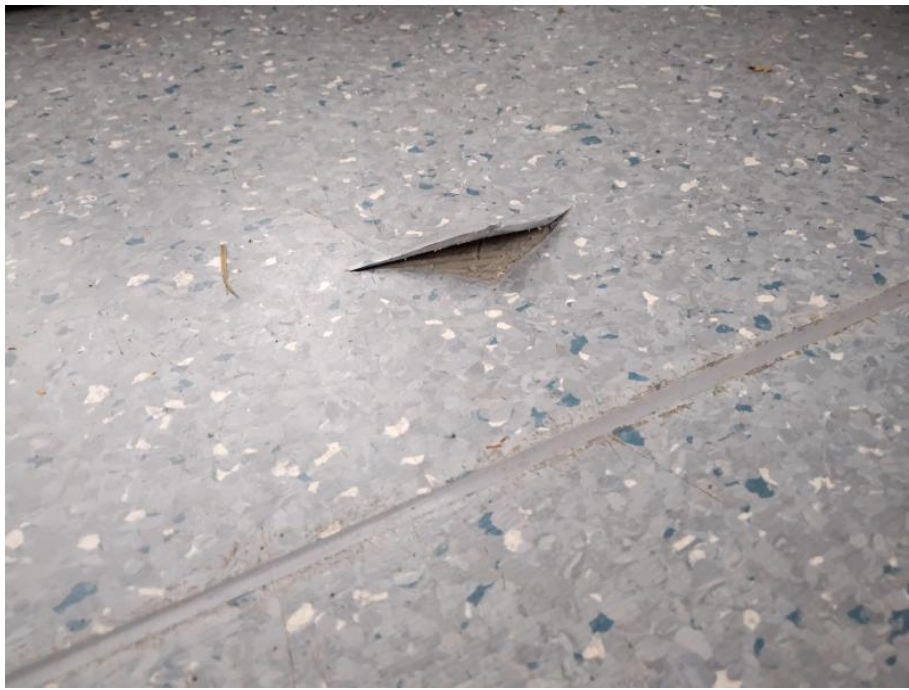
Taukotilassa muovimaton alustassa ei vaurioita havaittavissa

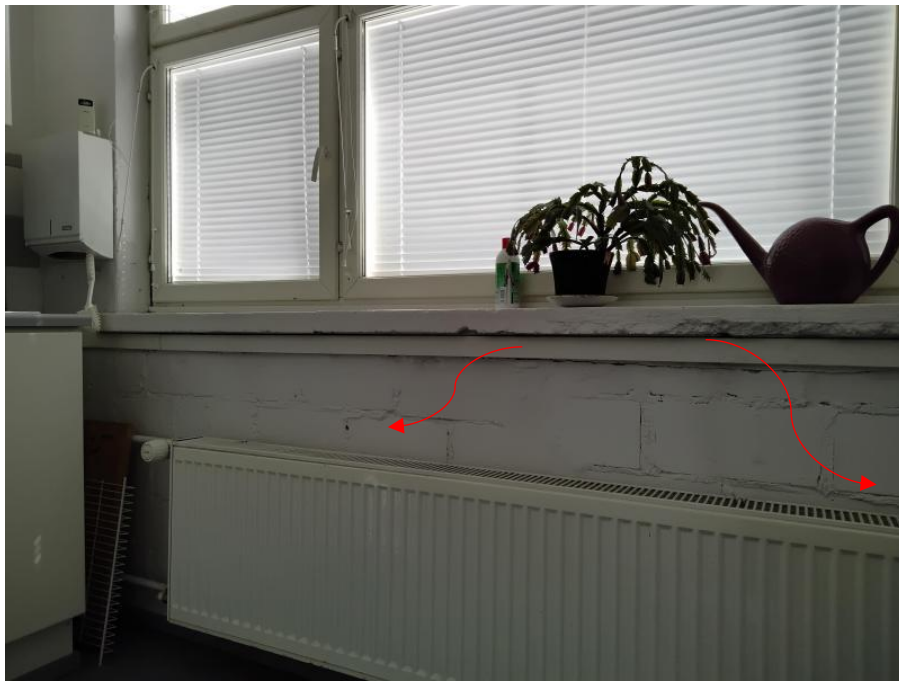
- ikkuna- ja ulkoseinärakenteen liittymäkohdasta (havaittu vuoto runsasta)
- tiilirakenteisen seinän ja pilarin liittymäkohdasta (havaittu vuoto vähäistä)
- alapohja- ja ulkoseinärakenteen liittymäkohdasta (havaittu vuoto vähäistä)

Ulkoseinärakenteen kautta havaittiin ilmavuotoja ikkuna- ja ulkoseinärakenteen liittymäkohdasta

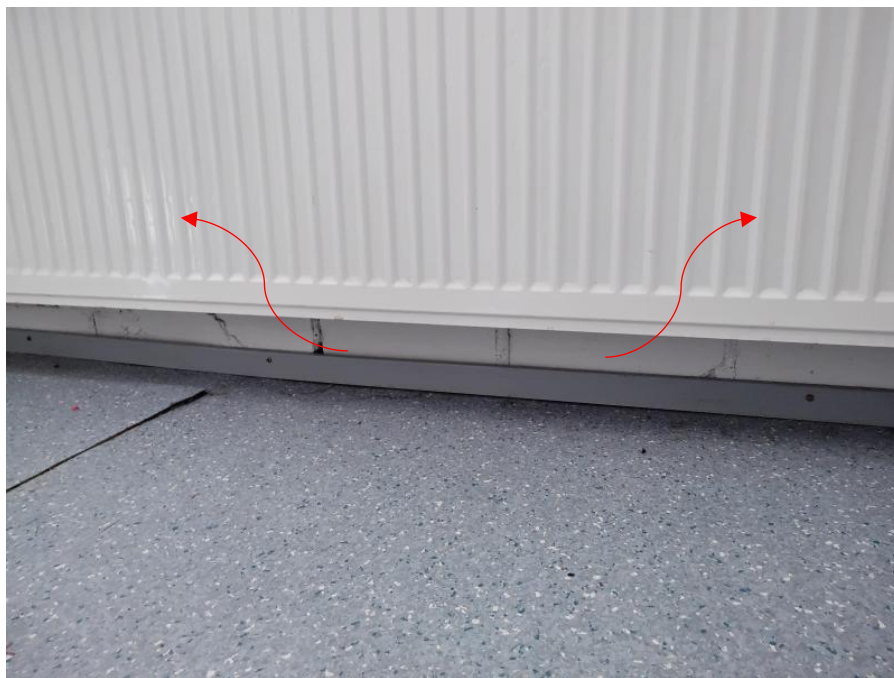
Ulkoseinärakenteen kautta havaittiin ilmavuotoja alapohja- ja ulkoseinärakenteen liittymäkohdasta

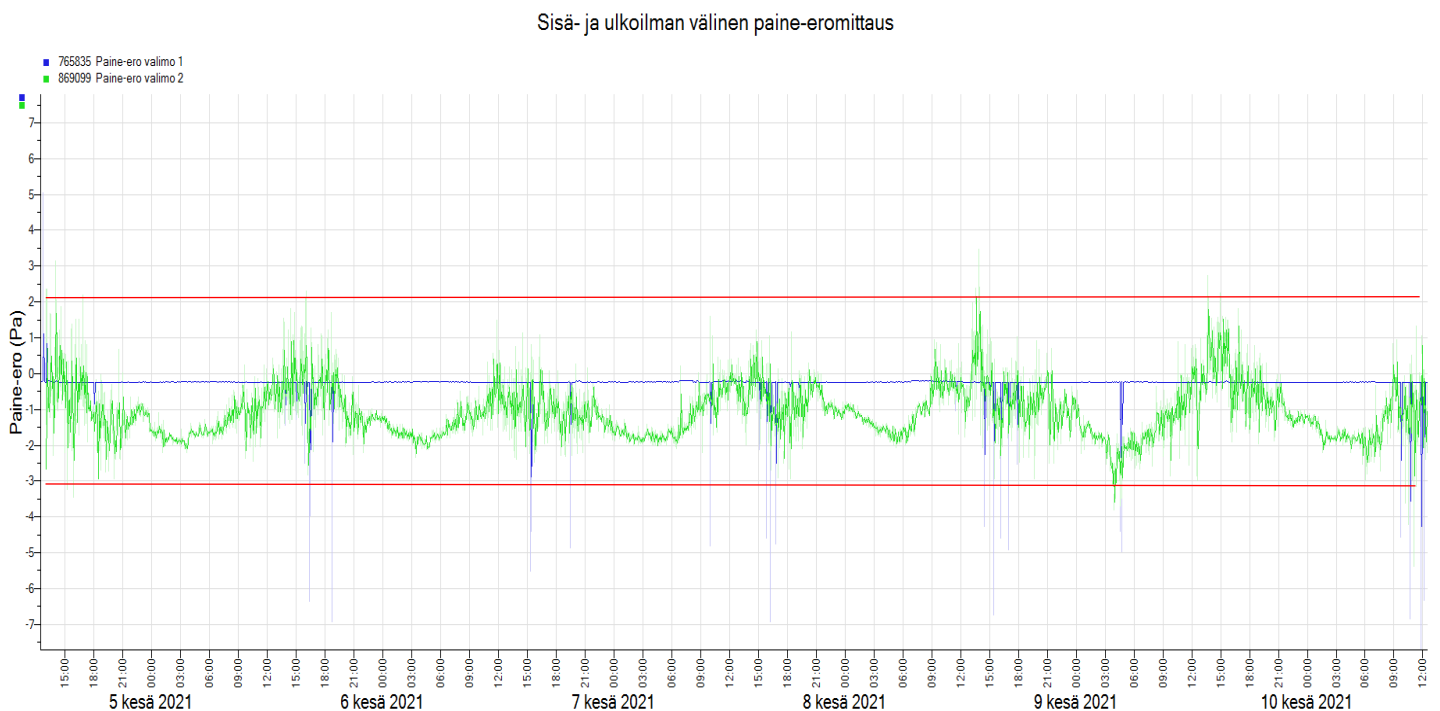
- seurantajaksolla sisä- ja ulkoilman paine-ero vaihtelee välillä 2...-3 Pascalia.
- seurantajaksolla ei esiinny voimakasta alipaineisuutta mikä lisää rakenteiden kautta tapahtuvien ilmapuotojen määrää
- painesuhdanteiden voidaan todeta olevan hyvällä tasolla

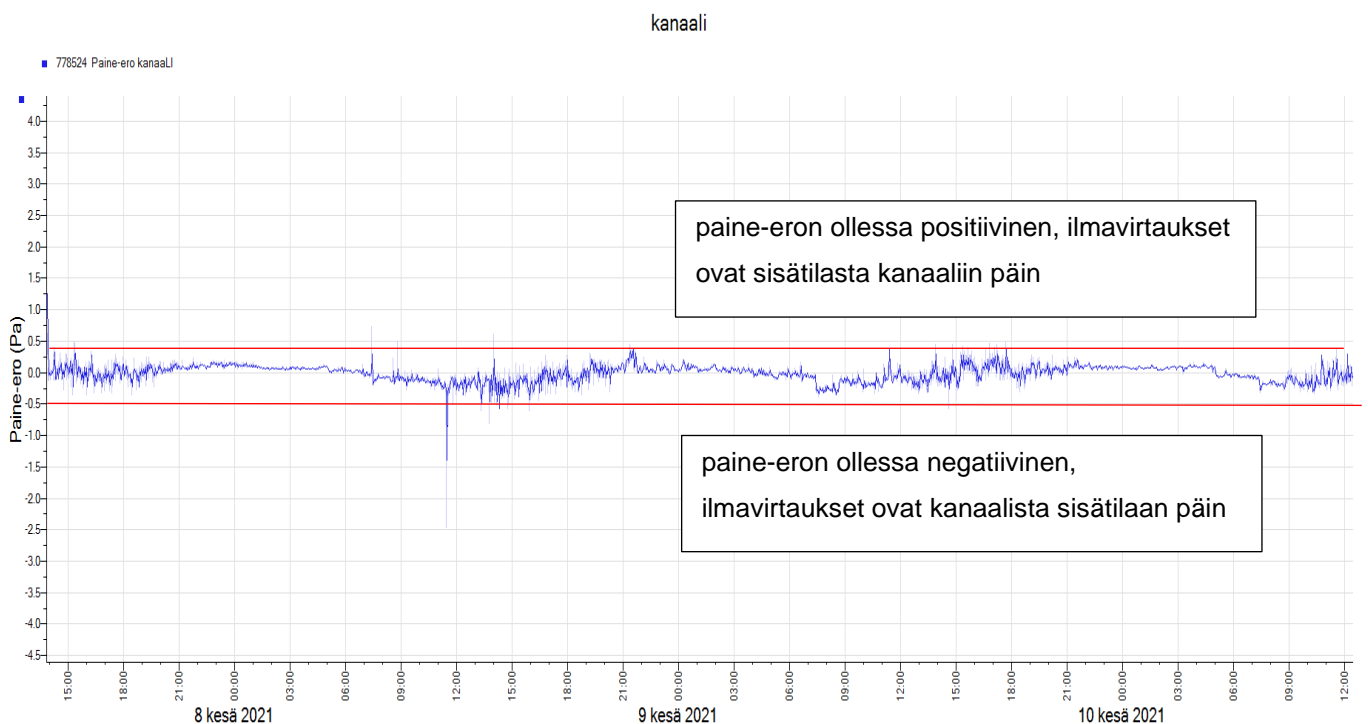
Kuvaajan perusteella voidaan todeta, että painesuhdanteiden vaihtelu on seurantajaksolla hyvin pieni, mittaustulokset ovat välillä -0,5...0,4 Pascalia. Luukun huolellisella tiivistämisellä voidaan estää kanaalirakenteesta sisäilmaan päin kulkeutuvat ilmavuodot.

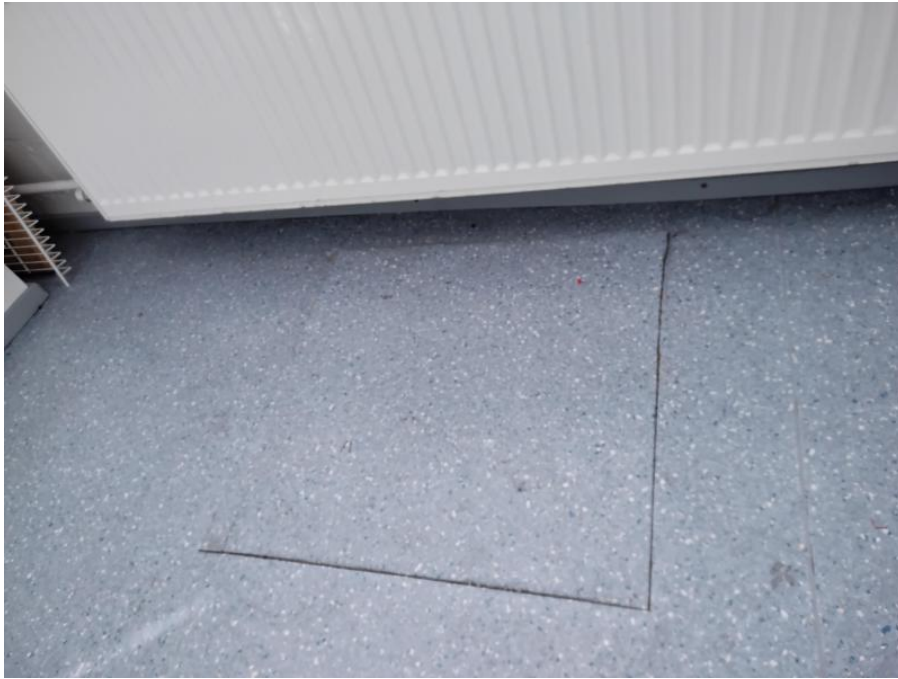
Rakennuksen alapohjarakenteessa kulkee putkikanaali, jonka tarkistusluukku on taukotilassa 120. Luukun avaamisen jälkeen sisäilmaan kulkeutui ummehtunutta ja

pistävää hajua. Kanaalin reunoissa on pikisively, josta pistävä haju aiheutuu.

Ummehtunut haju tulee kanaalin pohjalla olevasta orgaanisesta materiaalista. Hajua

Kanaalirakenteen luukku tulee tiivistää huolellisesti ilmavuotojen estämiseksi

Alapohjarakenteessa oleva kanaalin luukku tulee tiivistää huolellisesti.
