Tattaran koulu, kellarin kosteusvauriokorjauksen esisuunnitelma

Tattarantie 49, 29150 Nakkila

Päiväys	25.5.2021
Tekijä	Joni Avikainen, Ins. AMK
Projektinumero	L21340

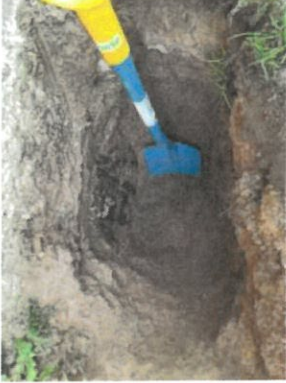
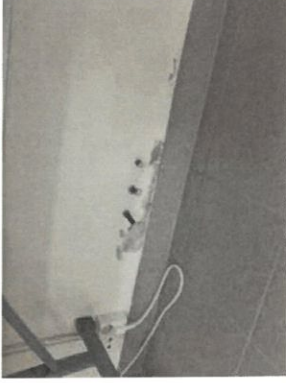
RAKENNUSOSA	RAKENNUSOSAN ONGELMA TAI KUNTO	KORJAUSVAIHTOEHDOT	KÄYTTÖIKÄ-ARVIO	HUOMIOITAVAA	VALOKUVAT
<p>Sitowise Oy: n suorittaman rakennus- ja kosteusteknisten tutkimusten (suoritettu 6-10.5.2021) mukaan:</p> <p>Ulkoseinärakenne sisältä:</p> <ul style="list-style-type: none"> Maali+ tasoitekerrokset 30mm Punaatiili 130-270mm Bitumisively Betoni, poraus päättyy 	<ul style="list-style-type: none"> Maanvastaisissa ulkoseinärakenteissa näkyviä vaurioalueita, sekä rakennuskosteusmittauksella todennettu kosteusvaurioiden keittotila 018 alueella. Havaintojen perusteella rakennuksen pituussuunnassa kulkeva väliseinä on maakosketuksessa ja toimii kantavana rakenteena. Seinässä on näkyviä vauriojälkiä sekä rakennuskosteusmittauksella todennettu kosteusvaurioiden keittotila 017, 018 ja pannuhuoneessa. Ulkoseinärakenteessa havaittiin rakenteen sisäinen pikikerros, joka sisältää asbestia (antofylliitti). Rakennuksen ulkopuolella todennettu: Pikisively, ei sis. asbestia tai pah-yhdisteitä. Kantavissa pystyrakenteissa ilmenevät kosteusvauriot viittaavat puutteelliseen perusmuurien vedeneristykseen, salaojien sekä keskellä rakennusta puutteellisiin kapi-laarikatkerroksiin. 	<p>Vaihtoehto 1:</p> <ul style="list-style-type: none"> Rakennuksen ulkopuolinen salaojitus sekä perusmuurin vedeneristys uusitaan. Kosteusvaurioiden väliseinien alaosaan injektointi maakosteutta vastaan. Sisäpuolella havaittujen vaurioiden alueella pintamateriaalien poisto runkorakenteeseen saakka, orgaanisten materiaalien poisto kokonaisuudessaan. Tarvittavat rakenteiden kuivatustyöt, sekä rakenteen kosteusmittaus ennen pinnoitustyötä. Ulkoseinärakenteessa sijaitsevaan pikieristykseen ei kohdisteta toimenpiteitä. <p>Vaihtoehto 2:</p> <ul style="list-style-type: none"> Rakennuksen ulkopuolinen salaojitus sekä perusmuurin vedeneristys uusitaan. Kosteusvaurioiden väliseinien alaosaan injektointi maakosteutta vastaan + tarvittavat muut kuivatusrakenteet Ulkoseinärakenteen sisäkorimuurauksen sekä pikieristeen poisto, tarvittavat rakenteiden kuivatusuimet sekä rakenteen uusiminen Väliseinärakenteissa havaittujen vaurioiden alueella pintamateriaalien poisto runkorakenteeseen saakka, orgaanisten materiaalien poisto kokonaisuudessaan. Tarvittavat rakenteiden kuivatustyöt sekä rakenteen kosteusmittaus ennen pinnoitustyötä. 	<p>Vaihtoehto 1:</p> <ul style="list-style-type: none"> 10 – 30 v <p>Vaihtoehto 2:</p> <ul style="list-style-type: none"> 30 – 50 v 	<p>Otettava huomioon asbestipitoiset, sekä mikrobituuroituneet materiaalit.</p>
