Päiväkoti Taikurinhattu

Ikkuna- ja ovi-inventointi

1.12.2021

Päiväkoti Taikurinhattu
Palokunnanpuistotie 39
28370 PORI

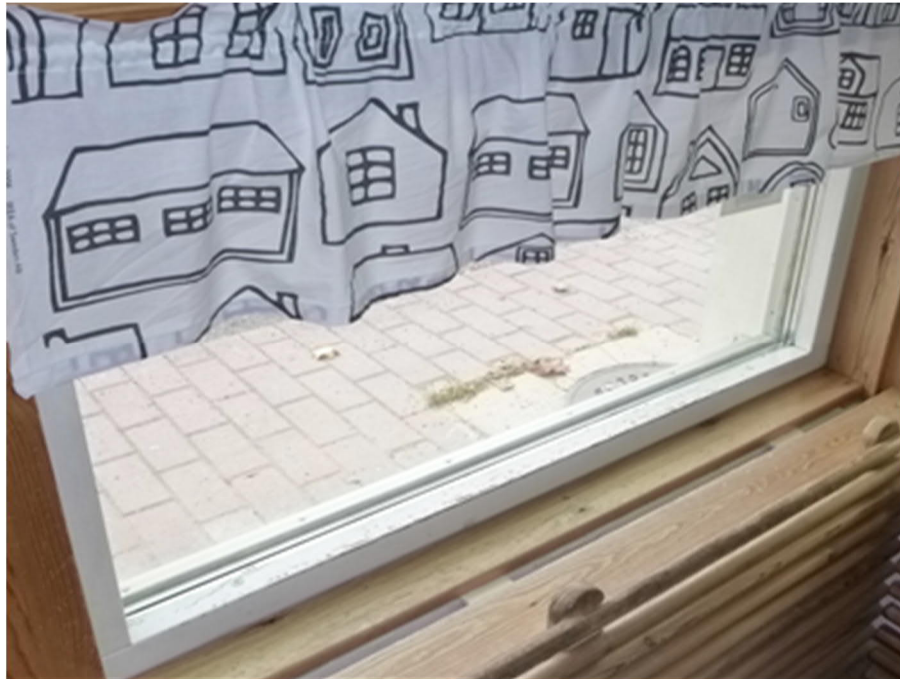
- Alimpien ikkunoiden alapuitteessa on leikeistä aiheutuneita kolhuja ja paikoin kosteuden aiheuttamia pinnoitevaurioita.
- Avattavien ikkunoiden ulko- ja sisäpuitteet ovat kiinnitetty ruuveilla, osassa ikkunoita välitila on likaantunut.

Kuva 1: Tyypillisiä kolhujen aiheuttamia vaurioita alhaalla sijaitsevien kiinteiden ikkunoiden alapuitteessa.

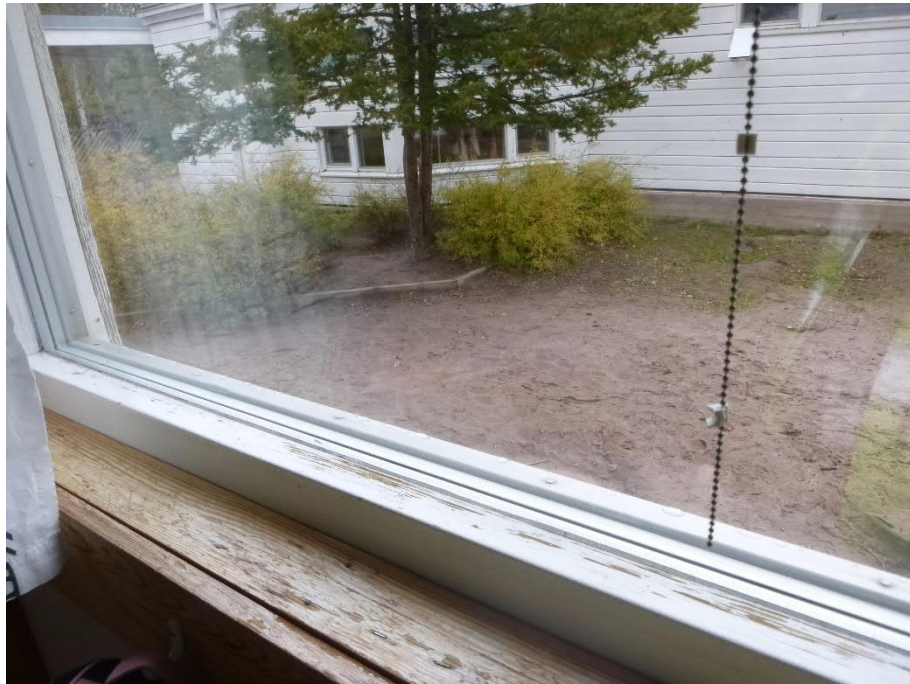
Kuva 2: Osassa alapuitteita on kolhujen ja kosteuden aiheuttamia pinnoitevaurioita.

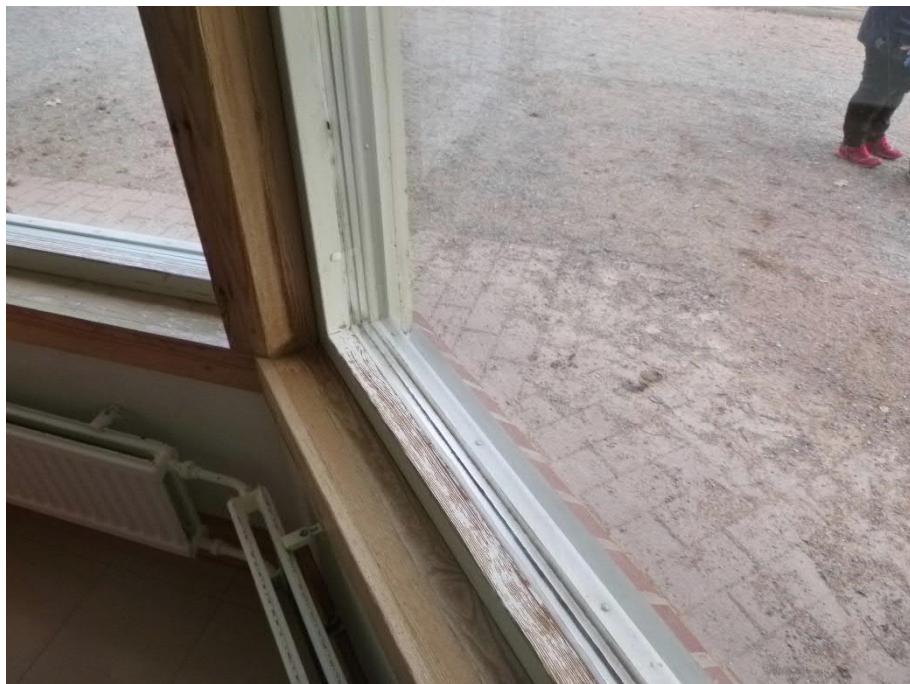
kuva 3: Osassa alapuitteita on kolhujen ja kosteuden aiheuttamia pinnoitevaurioita.

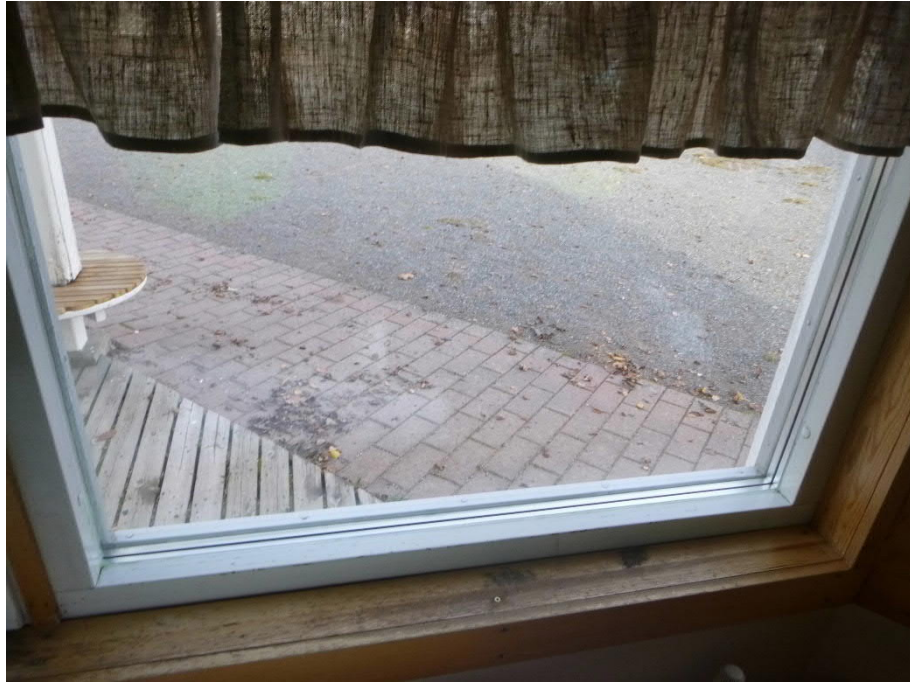
- Osassa uusituista elementeistä koko ei vastaa täysin alkuperäistä elementtiä. Harmaantuneita umpiolasielementtejä ei havaittu.
- Tilojen yläikkunoiden puuosat tyydyttävässä kunnossa.

Kuva 4: Uusitun lämpölaselementin koko ei täysin vastaa alkuperäistä kokoa.

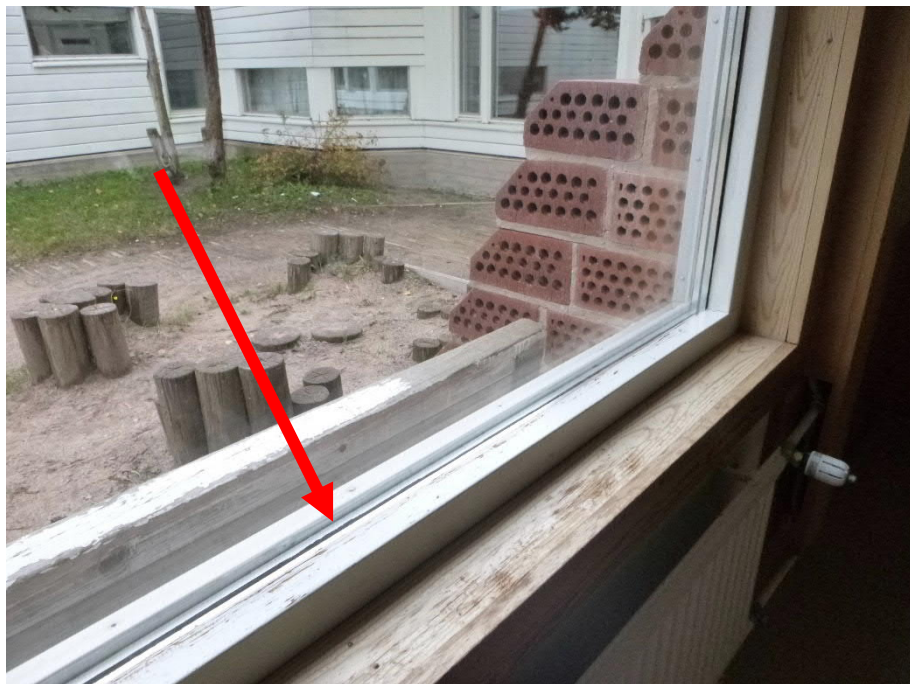
Kuva 5: Uusitun lämpölaselementin koko ei täysin vastaa alkuperäistä kokoa.

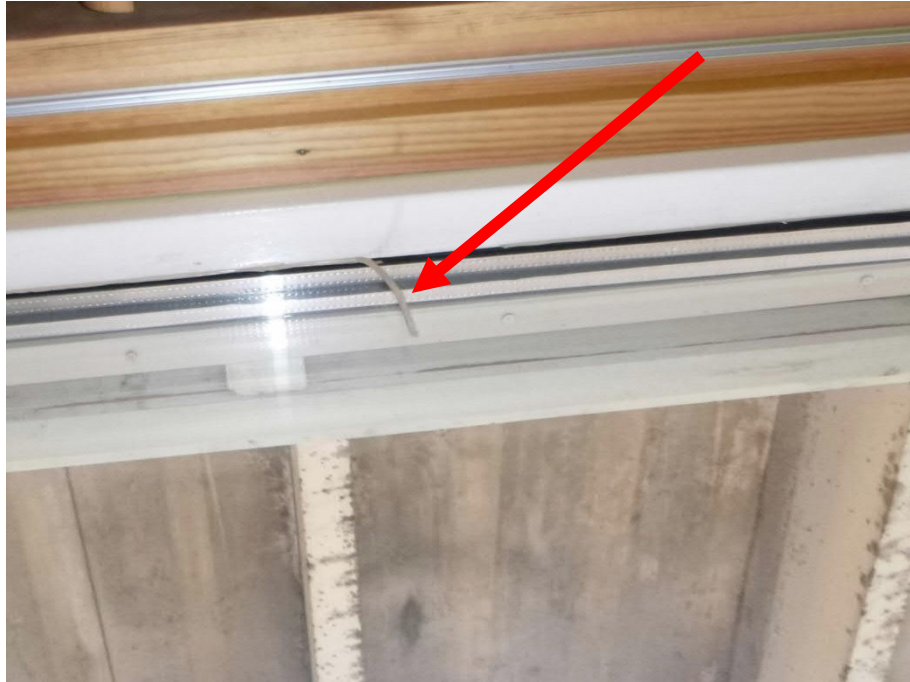
- Kiinteiden ikkunoiden silikonisaumaukset ovat vaihtelevassa kunnossa, pääosin välttävissä / tyydyttävässä kunnossa. Osa saumauksista (myös uusituista) on irti alustastaan. Silikonisaumauksia on uusittu osaan ikkunoista esim. umpiolasielementtien vaihdon yhteydessä.

Kuva 6: Tiivistykseen käytetty silikoni on huonosti kiinni alustassaan.

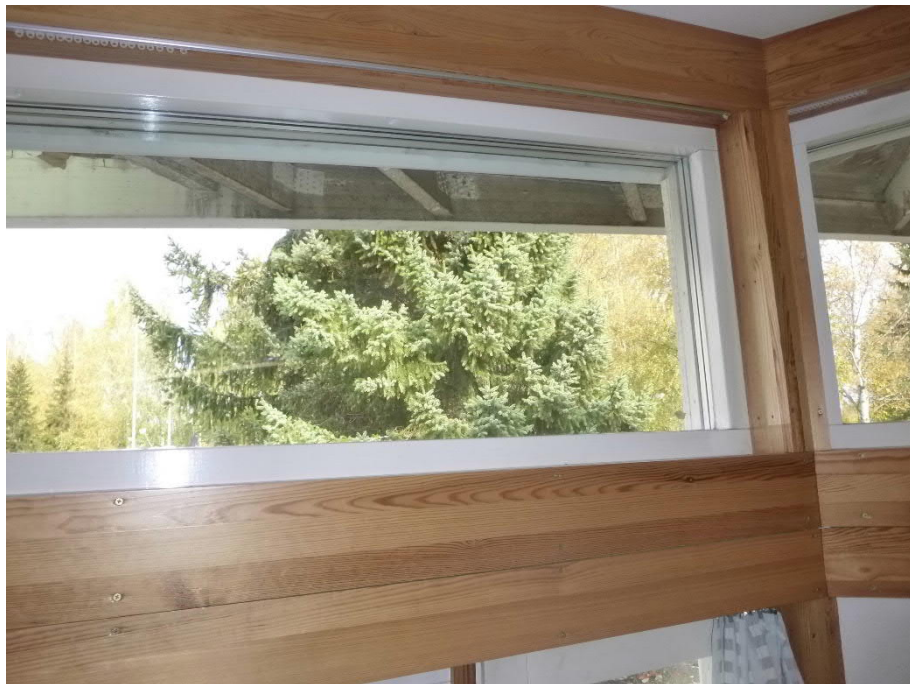
Kuva 7: Ylhäällä sijaitsevien kiinteiden ikkunoiden puuosat ovat tyydyttävässä kunnossa.

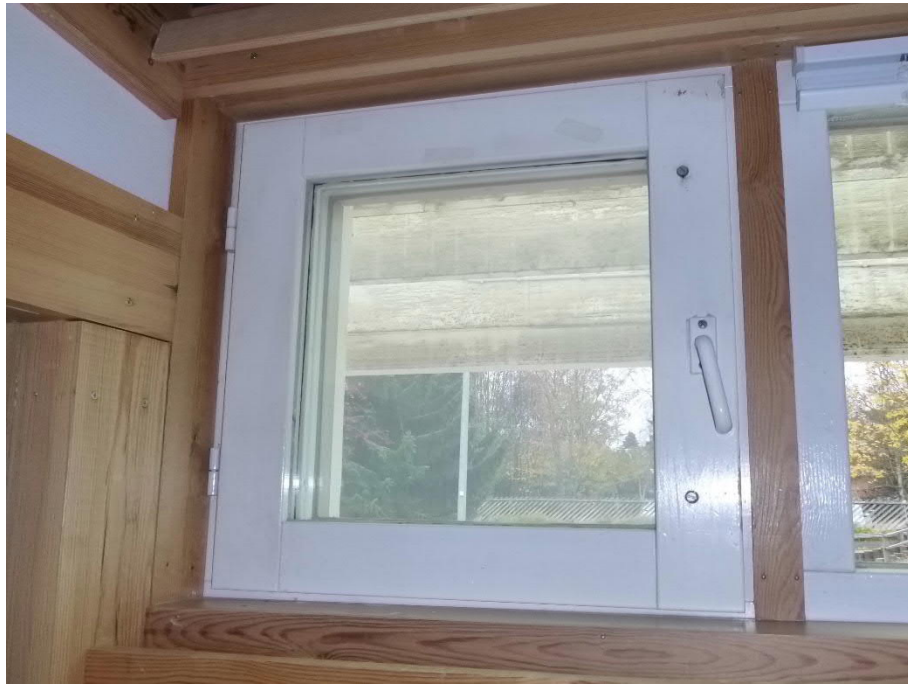
- Ulottuvuuskorkeudella sijaitsevien avattavien ikkunoiden pitkäsälvoissa on väljyyttä. Ylhäällä tai muuten käytettävyydeltään hankalissa kohdissa sijaitsevien avattavien ikkunoiden pitkäsälvat ovat tyydyttävässä kunnossa.

Kuva 8: Osassa avattavia ikkunoita puuosat ovat tyydyttävässä kunnossa, pokien välissä ja laseissa on likaa tiivisteiden epätiiveyden takia, salpa on useassa ikkunassa käynniltään väljä.

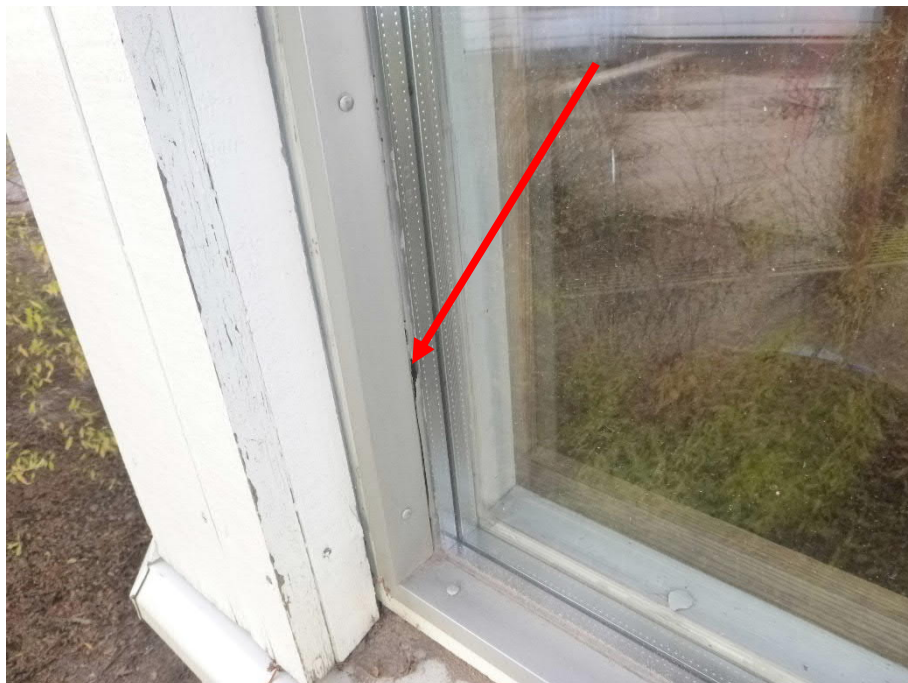
Kuva 9: Tiivistykseen käytetty silikonit on huonosti kiinni alustassaan.

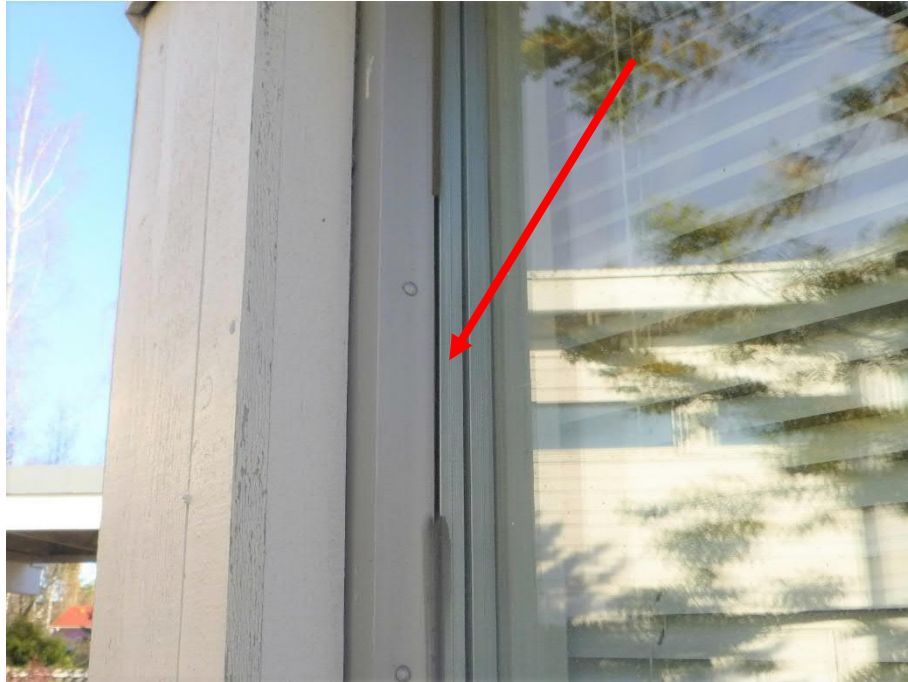
Kuva 10: Osa silikonitiivistyksestä on irronnut.

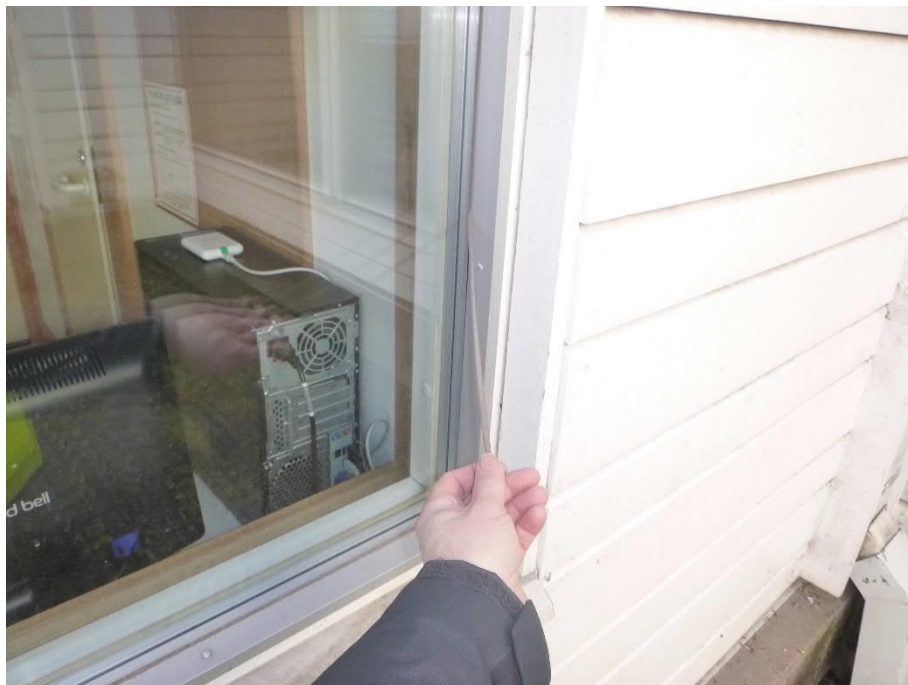
Kuva 11: Silikoni on irti alustastaan.

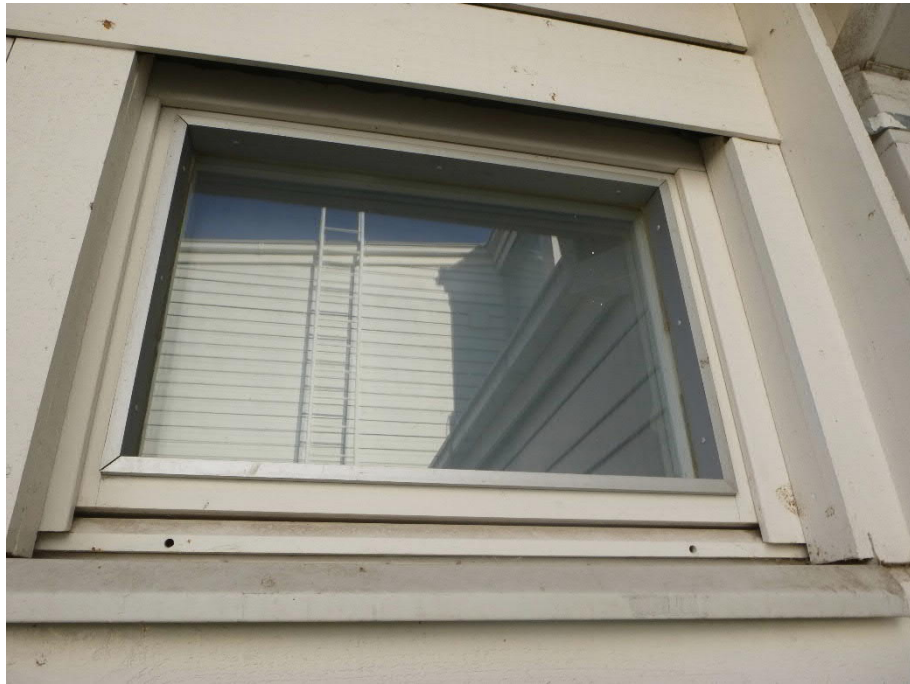
Kuva 12: Avattavat ikkunat: ulkopuolisissa listoituksissa tai pellityksissä ei ole merkittäviä puutteita.

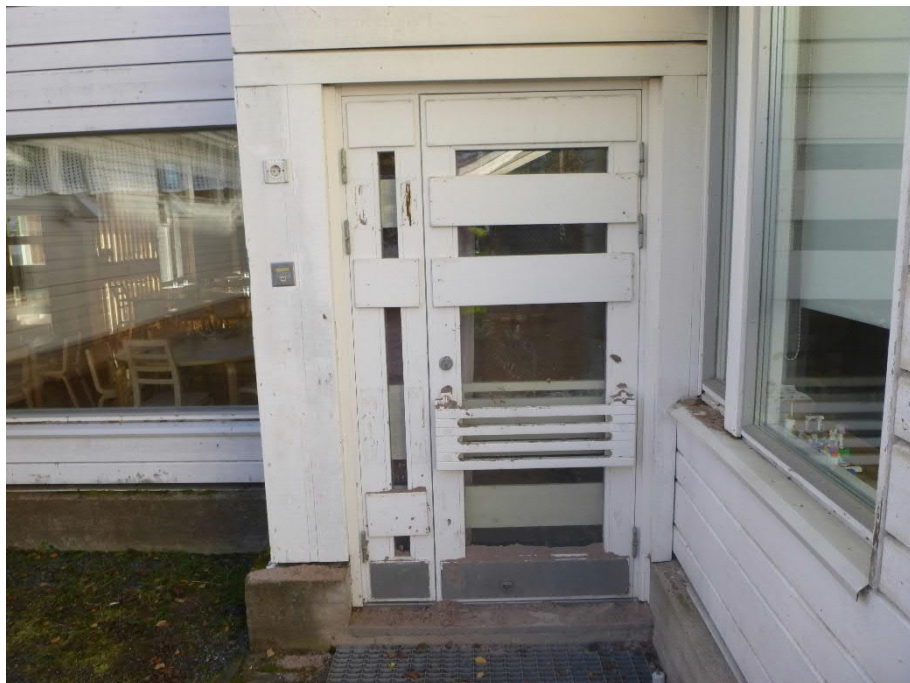
- Ulko-ovet ovat välttävissä kunnossa. Raskaissa ovissa on käyntiongelmia, ovet roikkuvat ja saranoissa on kulumaa.
- Ulko-ovien maalipinnassa ja puuosissa kulumaa ja paikoin alkuperäisestä poikkeavia korjauksia.

Kuva 13: Ulko-ovet ovat välttävässä kunnossa. Maalipinnassa ja puuosissa on kulumaa, ovien käynti on huono, ovet "roikkuvat".

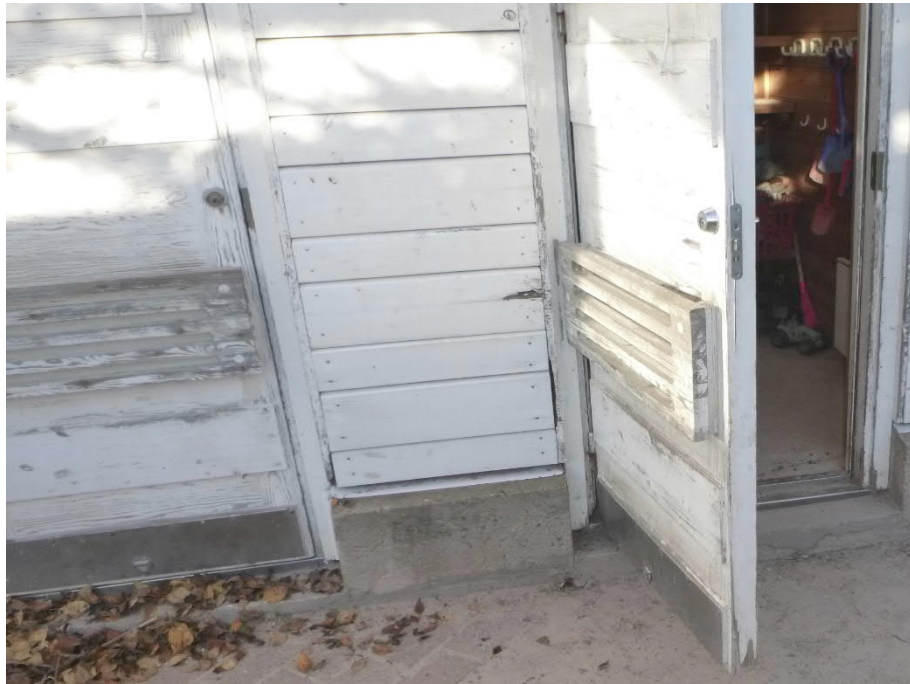
Kuva 14: Varastojen ovet ovat huonokuntoisia, maalipinnassa ja puuosissa on vaurioita.

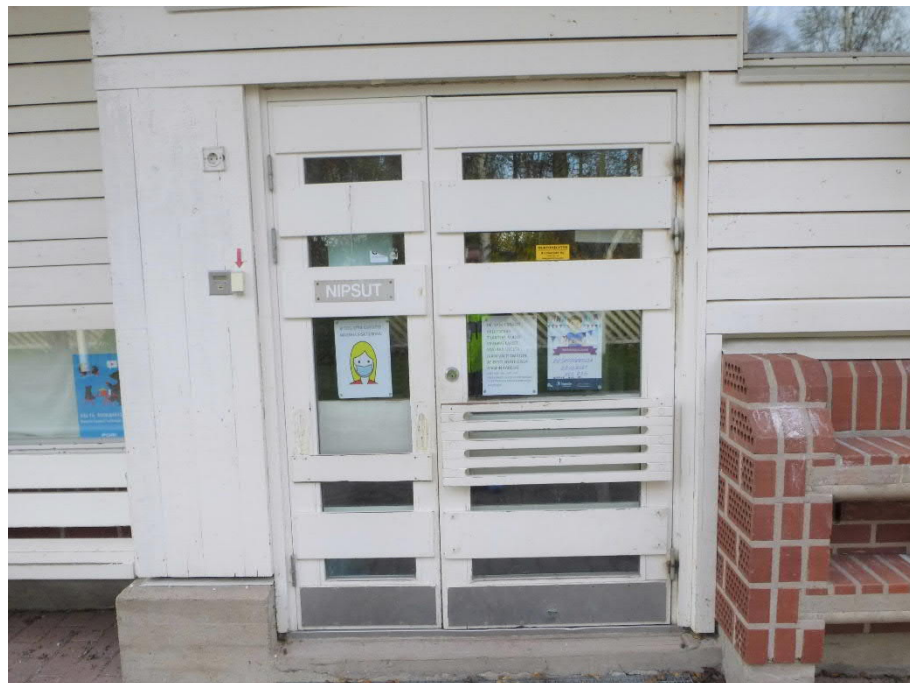
Kuva 15: Pohjoissivun ulko-ovet ovat ulkoisesti paremmassa kunnossa, mutta käynti on huono, ovi "roikkuu".

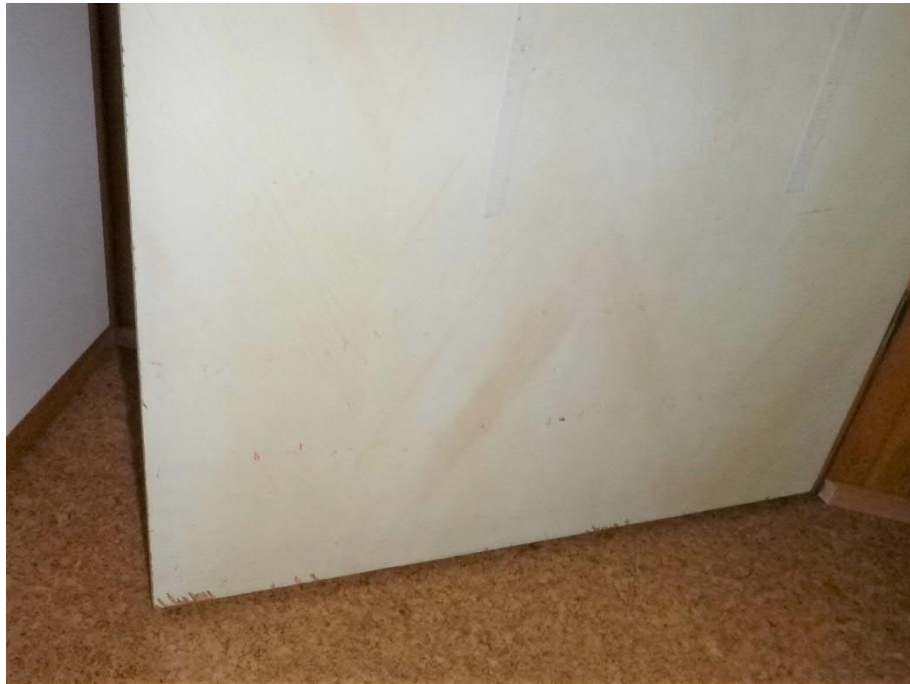
- Pääosa väliovista on tyydyttävässä kunnossa. Osassa viilupintaisia väliovia on pieniä vaurioita, muutamassa laajempia viiluvaurioita ja muutama ovi puuttuu.
- Väliovien alareunassa on siivouksen aiheuttamia jälkiä, pieniä kolhuja ja likaantumista (vahaa?)
- Osassa ovista kahva roikkuu, lukkojen jouset ovat kuoleentuneet.
- Osastoivat lasiaukolliset ovet ovat pääosin tyydyttävässä kunnossa. Käyntiongelmia ovien raskauden takia, ovissa on ovipumppujen uusimisen / poistamisen jättämiä vaurioita.

Kuva 16: Tyypillisiä vaurioita väliovessa: välioven alareunassa on kolhuja ja siivouksen aiheuttamaa likaantumista.

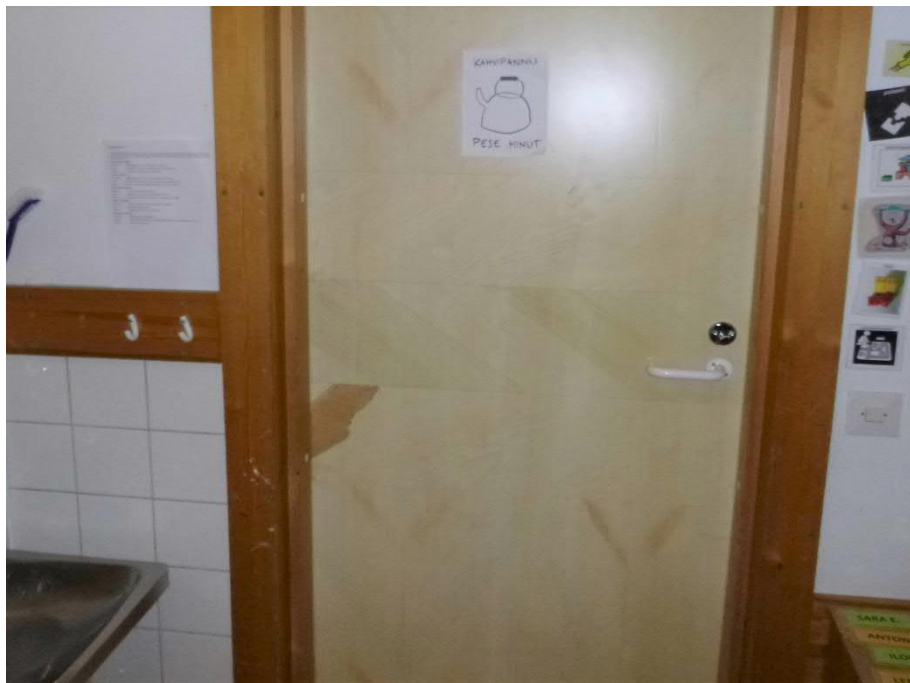
Kuva 17: Osassa väliovia on viilupinnan vaurioita.
