KIINTEISTÖ OY DOMUS ARCTOPOLIS

# RAUTATIENPUISTOKATU 7 KUNTOTUTKIMUS LISÄSELVITYKSET

9.3.2023

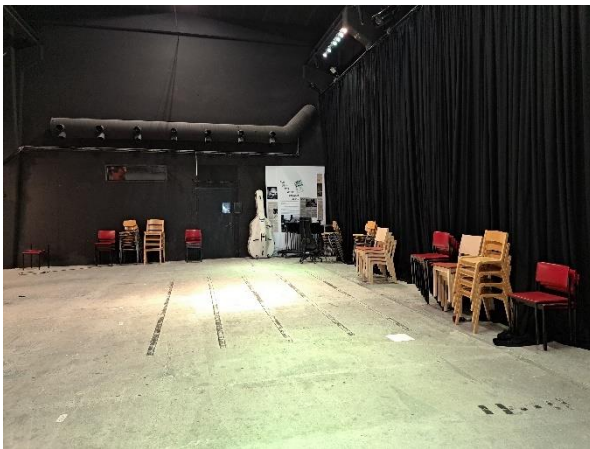
Kuva 2: Musiikkitila 101.

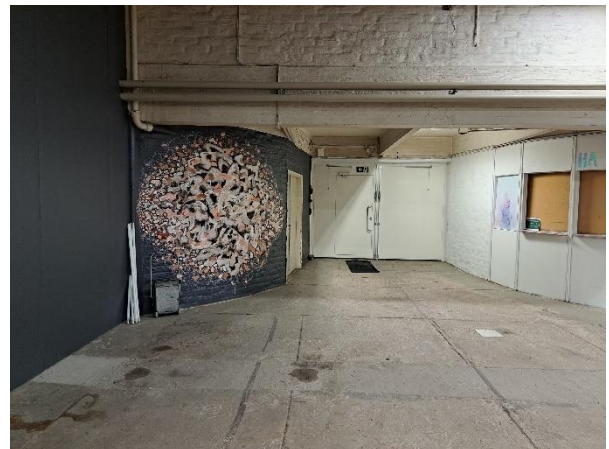
Kuva 3: Entinen autokorjaamotila.

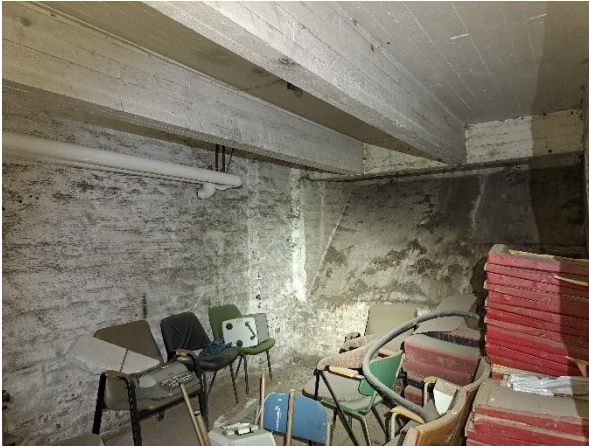
Kuva 4: Entiseen hiilikellariin on säilötty käytöstä poistettuja kalusteita.

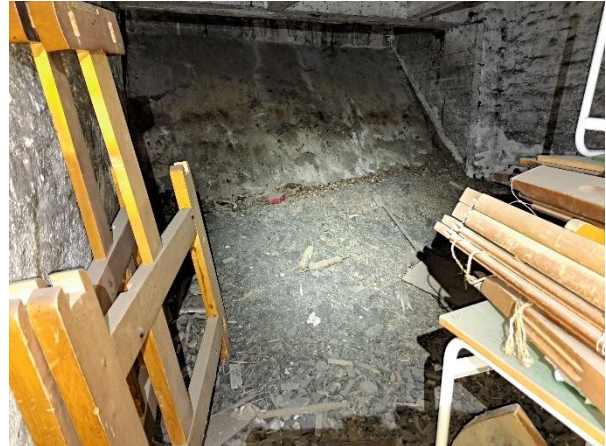
Kuva 5: Länsipuolen kellaritilan entinen hiilivarasto.

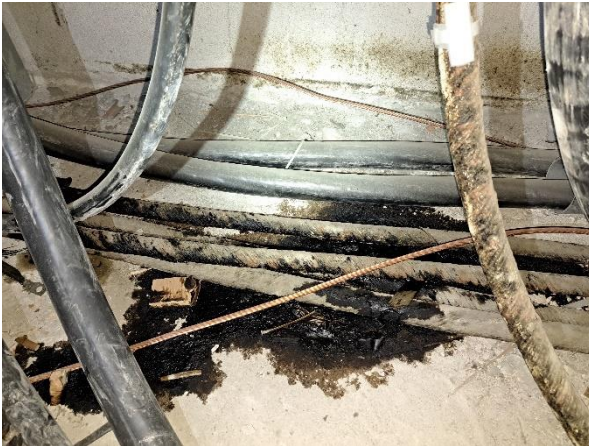
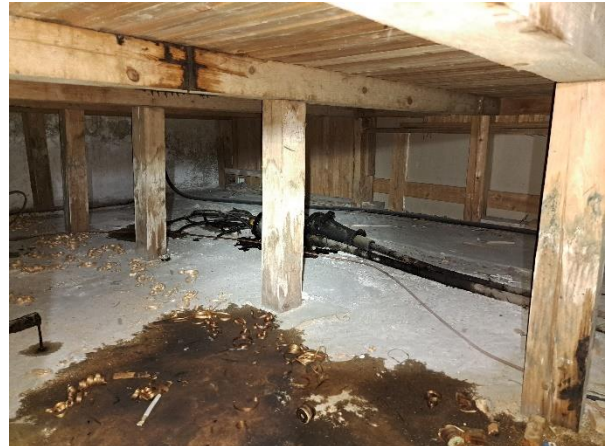
Kuva 6: Itäpuolella olevan sähkötilan alapohjaa.

Kuva 7: Itäpuolella olevan sähkötilan alapohjaa.

Alapohjarakenteet tulee korjata erillisen korjaussuunnitelman mukaisesti. Ensimmäisen kerroksen alapohjarakenteet tulee uusida, jolloin alapohjarakenteissa oleva talotekniikka saadaan poistettua ja rakenne uudistettua vastaamaan nykymääräyksiä lämmöneristyksen, tiiveyden ja kosteusteknisen toiminnan kannalta. Putkikanaaleita voidaan käyttää talotekniikan kanaaleina jatkossakin, mutta kaikki käytöstä poistetut putket ja epäpuhtaudet tulee poistaa. Alapohjarakenteiden korjausten yhteydessä kanaalien betonipinnat puhdistetaan mekaanisesti ja kanaalit tiivistyskorjataan. Vaihtoehtoisesti kanaalit puretaan alapohjarakenteiden purkamisen yhteydessä ja talotekniikka asennetaan pintavetoina rakennukseen. Kellareiden osalta vanha hiilikellari suositellaan täytettäväksi. Itäpuolen kellarissa oleva sähkötila tulee puhdistaa epäpuhtauksista.

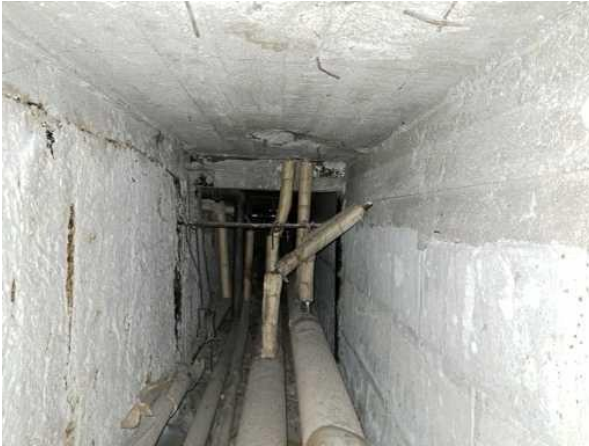
Kuva 8: Länsipuolen putkikanaalia.

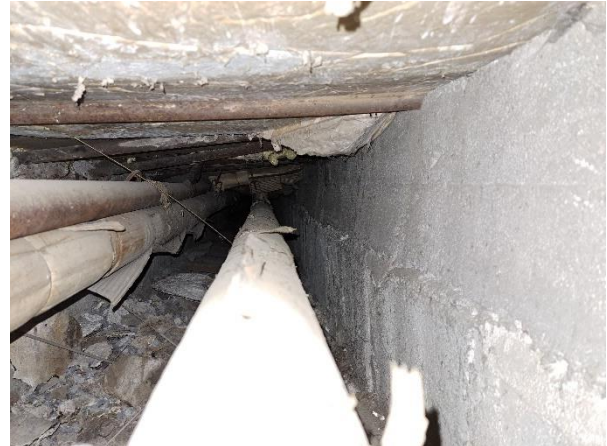
Kuva 9: Itäpuolen putkikanaalia.

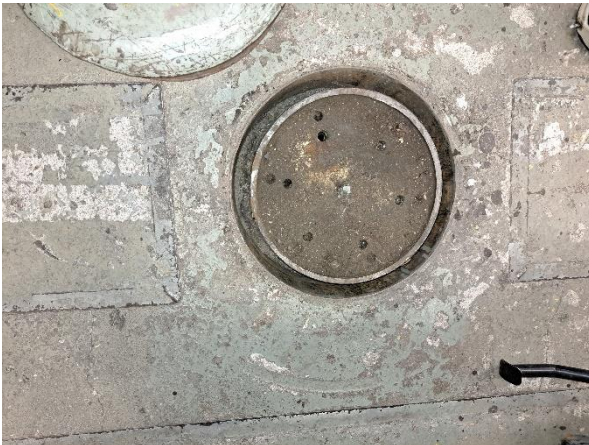
Kuva 10: Lattiarakenteessa oleva nostin.

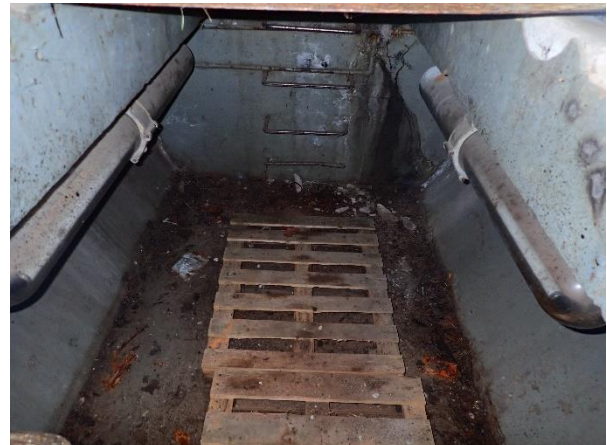
Entisen autokorjaamo-osan lattiarakenteissa on vanhoja poistoilmakanavistoja sekä nostoapuna käytettyjä nostimia. Tilassa 107 sijaitsee pesu- ja rasvasyvennys, jonka betonirakenteissa oli havaittavissa öljyjäämiä.

Kuva 11: Tilan 107 pesu- ja öljysyvennys.

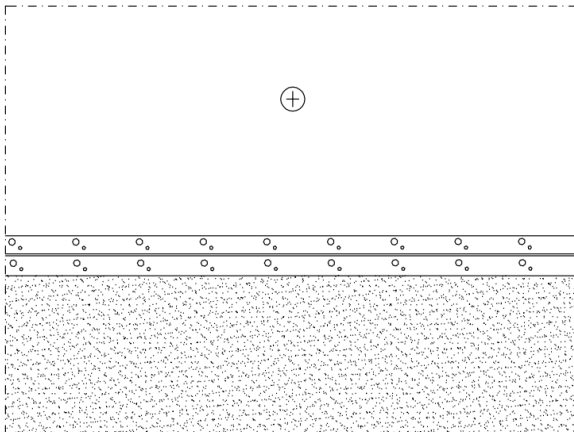
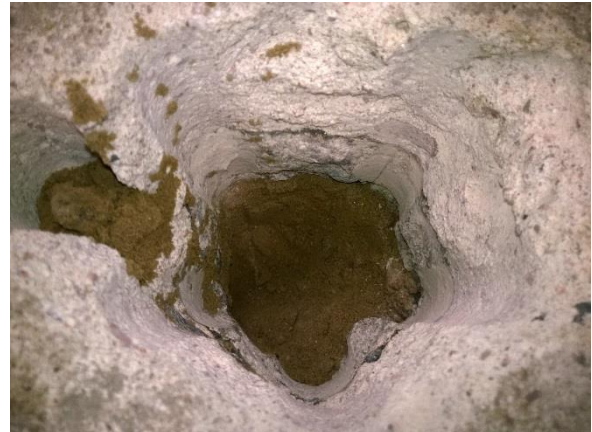
#### Rakennetarkastus: AP2, autokorjaamo

1. Betoni noin 40... 80 mm
2. Bitumisively
3. Betoni 40 mm
4. Hiekka

Rakennuksen alapohjarakenteet on eteläpuolella toteutettu rakennetyypin (AP2) mukaisesti. Pinta- ja pohjabetonilaatan väliin on asennettu bitumisively, joka on toiminut kosteuseristeenä rakenteessa. Bitumisivelyn kunto on havaintojen mukaan heikko. Rakennauskohdilta tehtyjen havaintojen perusteella rakenteen alapuolinen täyttöhiekka oli hienojakoista ja aistinvaraisesti tarkasteltuna kostea.

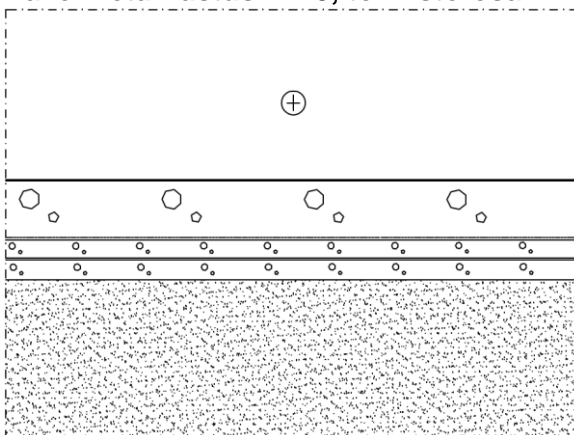
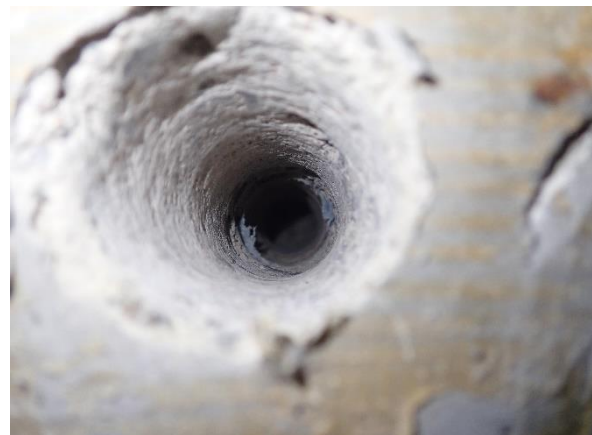
#### Rakennetarkastus: AP3, toimisto-osa

1. Muovimatto
2. Betoni 150 mm
3. Muovi
4. Betoni noin 40... 80 mm
5. Bitumisively
6. Betoni 40 mm
7. Hiekka

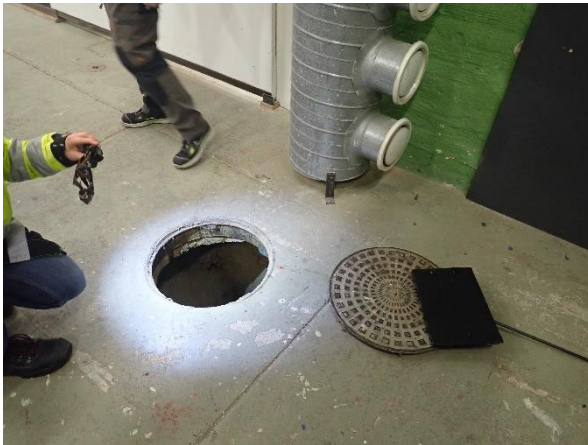
Kuva 13: Tarkastuskaivo aula 128.

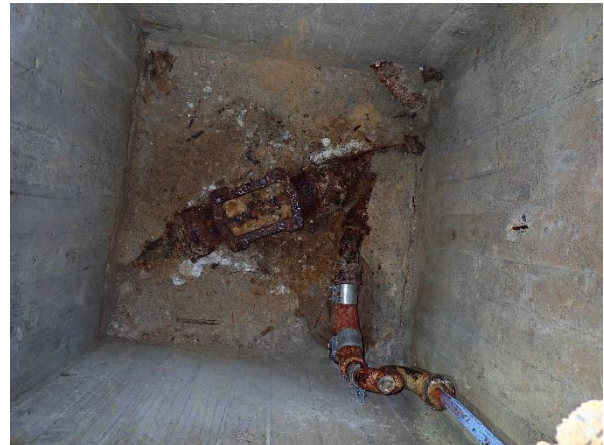
Kuva 14: Kaivossa on valurautainen viemäriputki ja siihen johdettu tippavesiputki entisen autokorjaamon lattiarakenteesta.

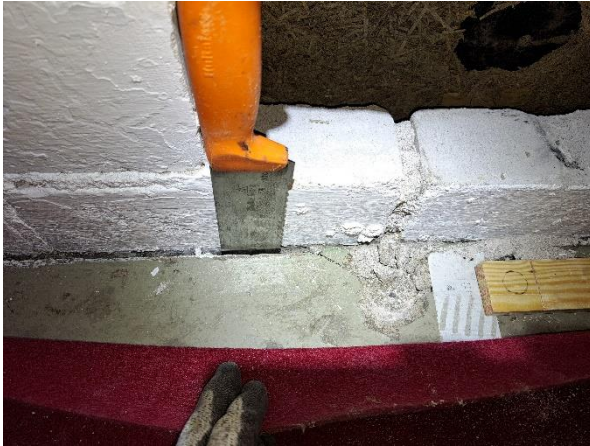
Kuva 15: Ulkoseinärakenteen ja alapohjan liitoskohta on epätiivis.

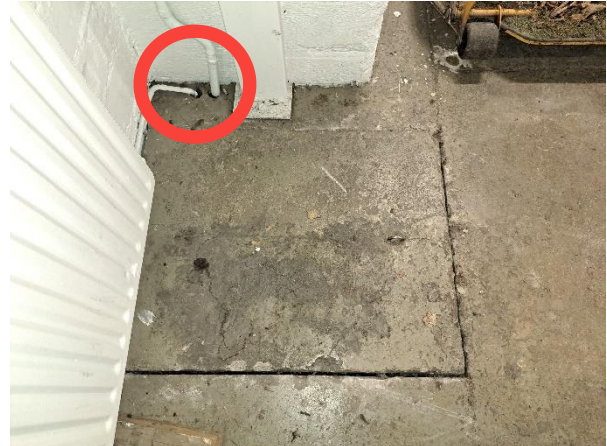
Kuva 16: Länsipuolen putkikanaalin betoniluukku ja putkiläpiviennit ovat epätiivitä.

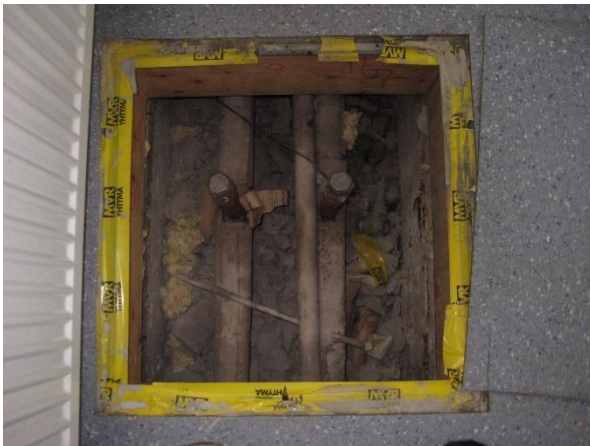
Kuva 17: Itäpuolen putkikanaalin tarkastusluukku.

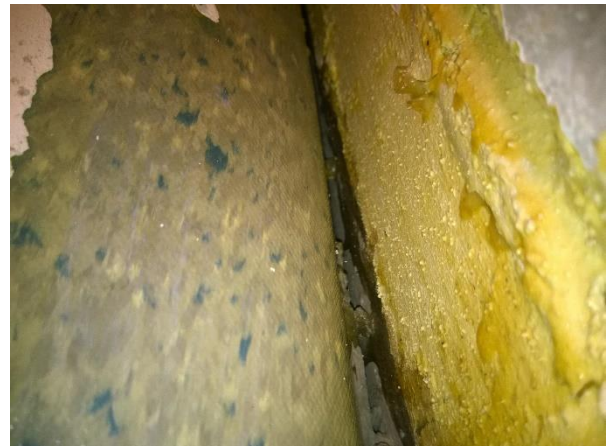
Kuva 18: Ulkoseinärakenteen ja alapohjan liitoskohta on epätiivis.

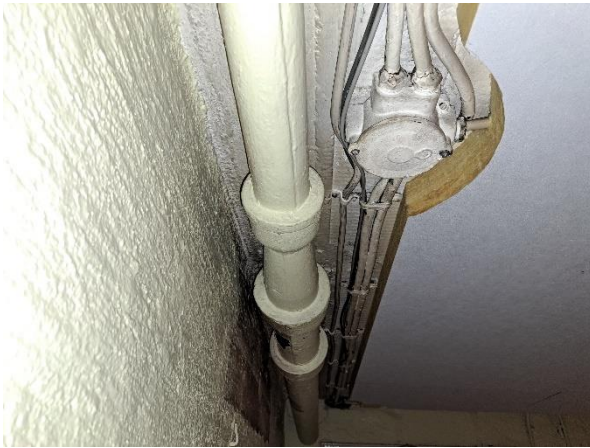
Kuva 19: Sisäkaton akustiikkalevytystä.

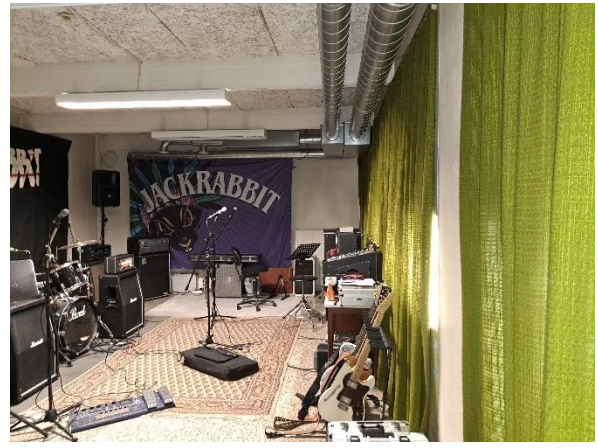
Kuva 20: Sisäkaton sementtilastuvillalevytystä, lattia mosaiikkibetonia.

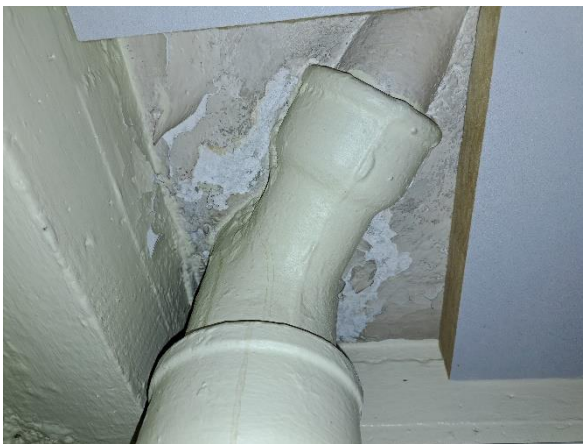
Kuva 21: Todennäköinen viemärivuoto läpiviennin kohdalla.

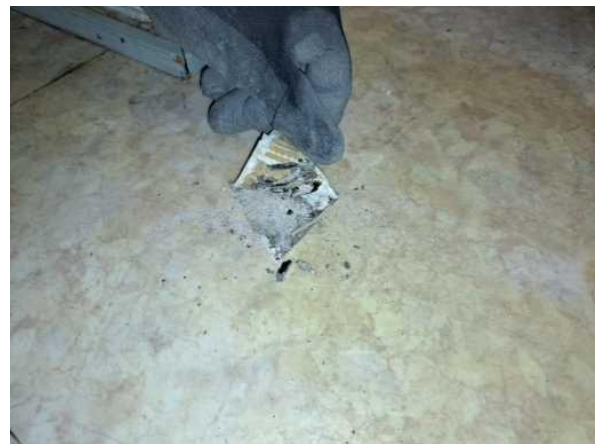
Kuva 22: Muovimattopinnoitteen alla mustaa liimaa.

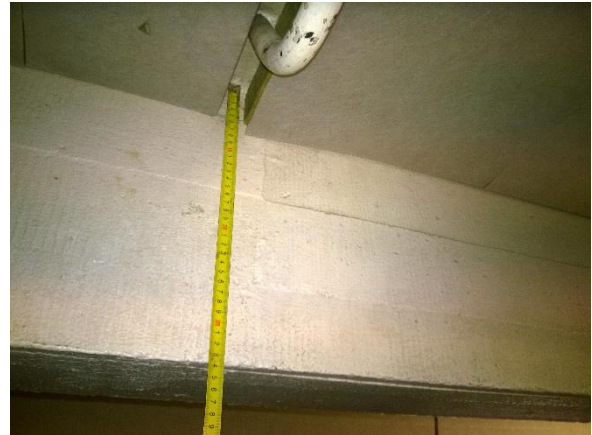
#### Rakennetarkastus VP1

1. Lattiapinnoite (muovimatto)
2. Betoni noin 120 mm (ylälaattapalkisto)
3. Kattopinnoite

Välipohjarakenne on rakennettyypin (VP1) mukaisesti ylälaattapalkisto, jossa laatan paksuus on noin 120 mm. Palkkien paksuus on noin 150 mm ja korkeus noin 340 mm.

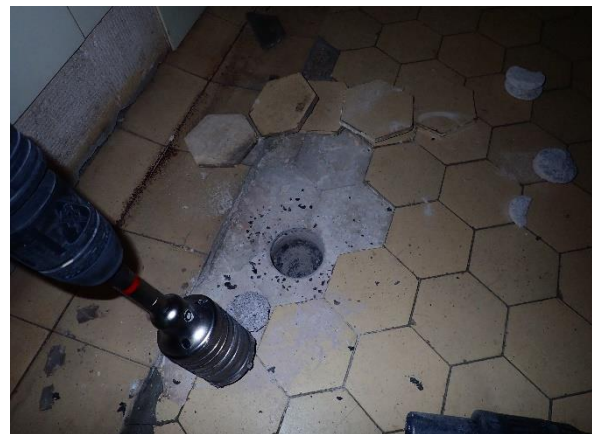
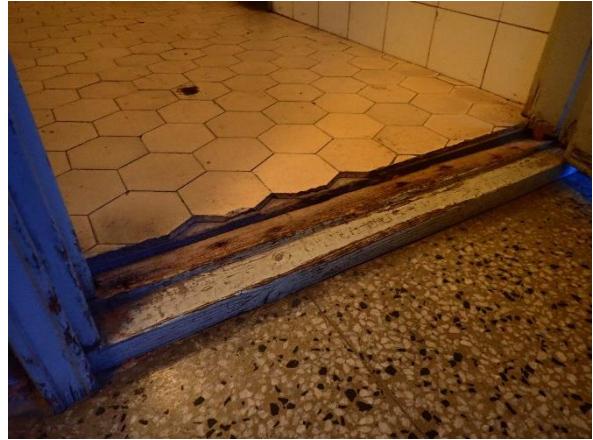
#### Rakennetarkastus VP2

1. Kuusikulmainen laatta
2. Betoni 50 mm
3. Bitumisively
4. Betoni noin 120 mm (ylälaattapalkisto)
5. Kattopinnoite

Kosteissa tiloissa välipohjarakenne on rakennetyypin (VP2) mukainen, jossa laatan paksuus on noin 120 mm. Kosteuseristeenä rakenteessa on käytetty bitumisivelyä, joka sisältää asbestia. Laatoitus on huonokuntoinen.

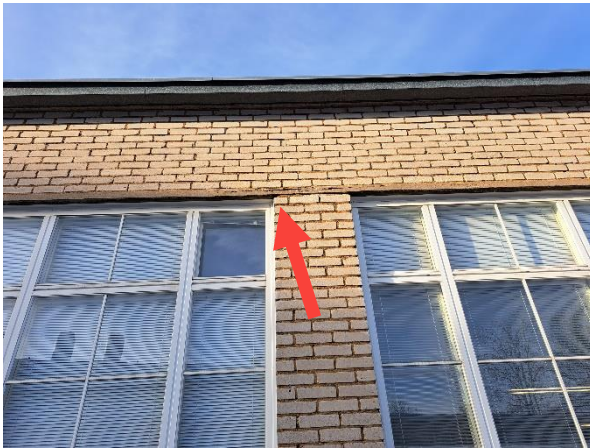
Kuva 23: Ikkunoiden ylityspalkki on vaurioitunut.

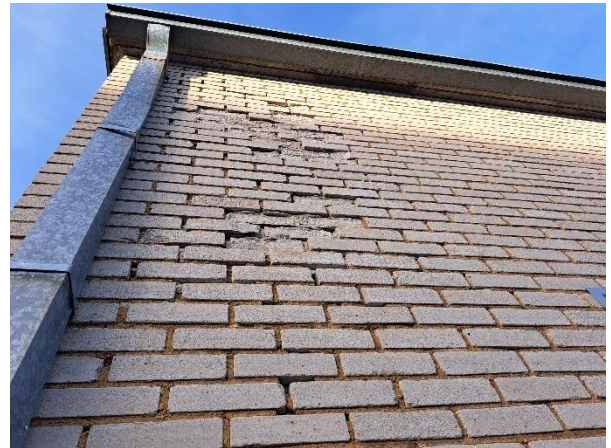
Kuva 24: Tiilijulkisivu on vaurioitunut.

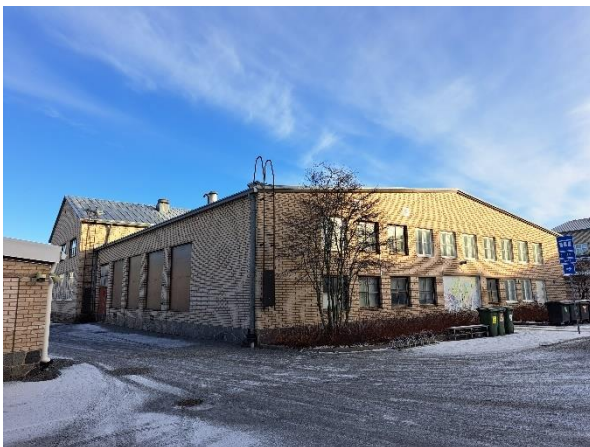
Kuva 25: Ikkunat ovat pääasiassa alkuperäisiä, osa on levytetty umpeen.

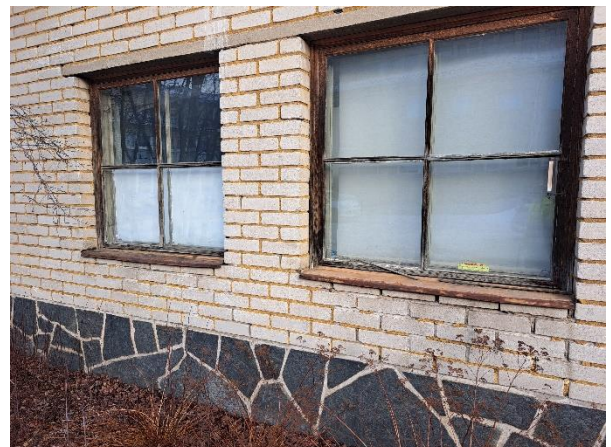
Kuva 26: Pellitykset ovat ruostuneita ja kaatoja ei ole.

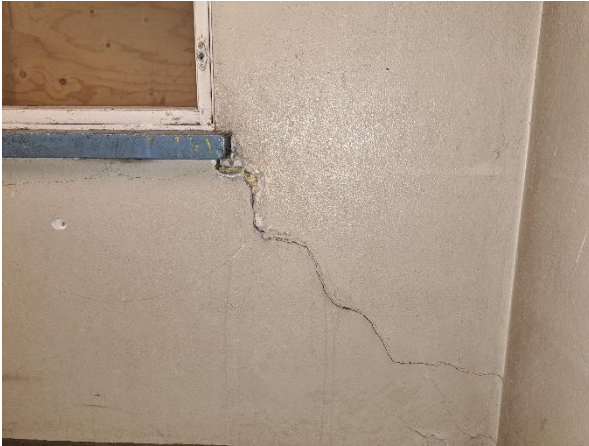
Kuva 27: Halkeamaa sisäpuolisessa tiilimuurauksessa.

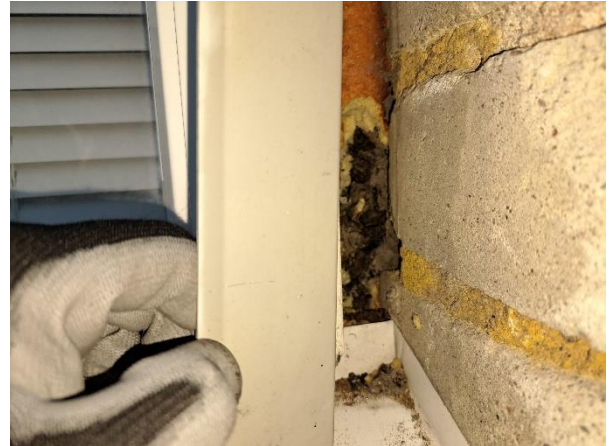
Kuva 28: Uusitun ikkunan seinärakenteeseen on jätetty rive-eristeet.

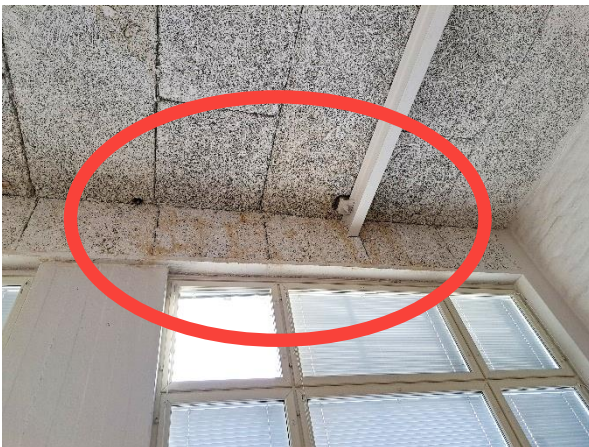
Kuva 29: Vuotojälkiä tilassa 120.

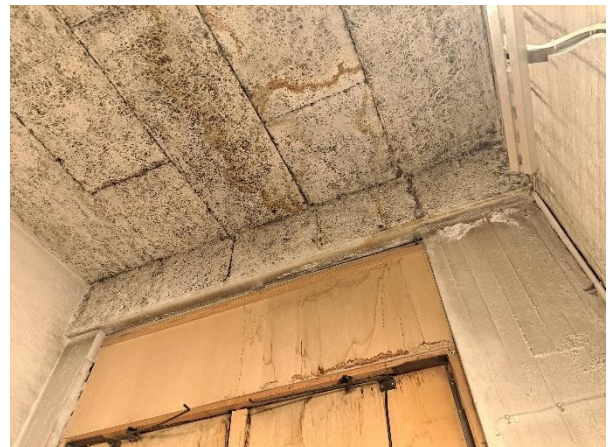
Kuva 30: Vuotojälkiä tilassa 127.

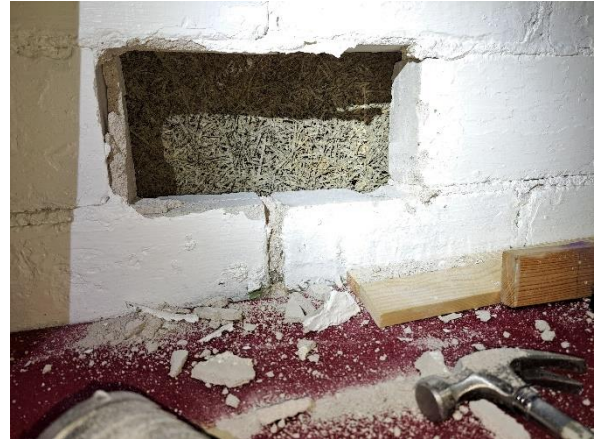
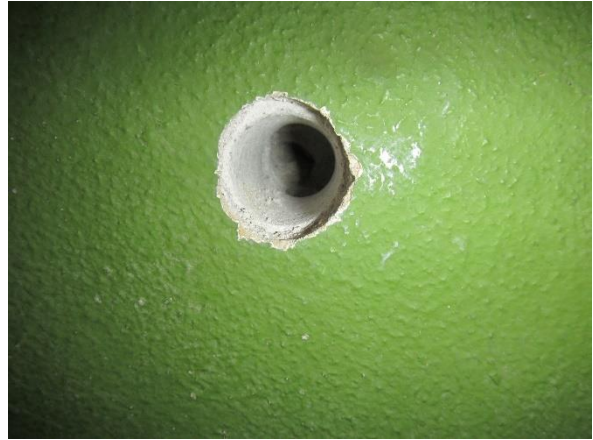
#### Rakennetarkastus: US1

1. Tiili 75 mm
2. Ilmarako noin 20 mm
3. Kevytbetonitiili noin 170 mm
4. Tiili 75 mm
5. Tasoite 10 mm
6. Maali

Rakennuksen ulkoseinärakenteet on toteutettu yleisesti rakennetyypin (US1) mukaisesti. Lisätutkimusten yhteydessä tehtiin rakenneavauksia seinien alaosiin luokkatiloissa 102 ja 103 sekä aulassa 128. Ulkoseinän sokkelirakenteen sisäpintaan on asennettu bitumisively sekä sementtilastuvillaeriste, joka ulottuu maanpinnan alapuolelle. Kosteuseristeenä toimiva bitumikerros oli paikoin heikossa kunnossa, joka mahdollistaa kosteuden siirtymisen eristekerrokseen.

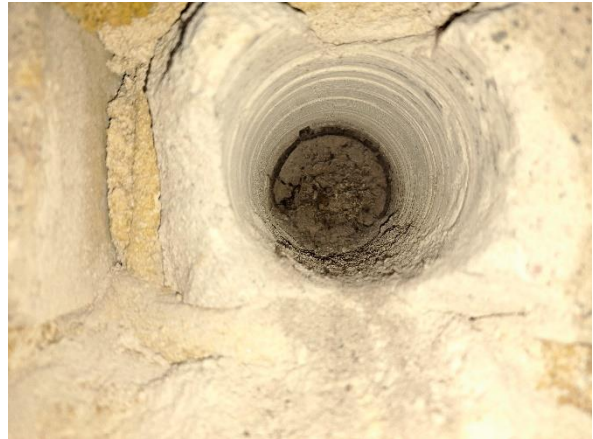
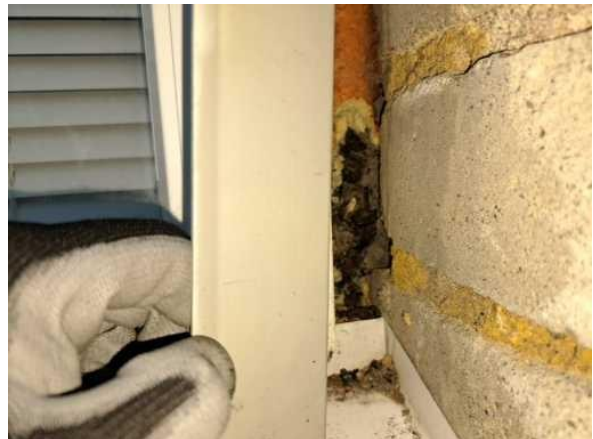
### Rakennetarkastus: US3, pilarit

1. Tiili 75 mm
2. Korkkieriste 30 mm
3. Bitumisively
4. Betonipilari
5. Maali

Rakennuksen pilareiden eristeenä on käytetty korkkieristettä pilarin ulkopuolen pinnassa. Korkin alle on asennettu bitumisively.

Avauskohdilta kerättiin materiaalinäytteet korkkieristeestä (MNMI5 ja MNMI6). Materiaalinäytteiden analyysivastausten mukaan näytteessä MNMI5 esiintyi poikkeavaa mikrobikasvua.

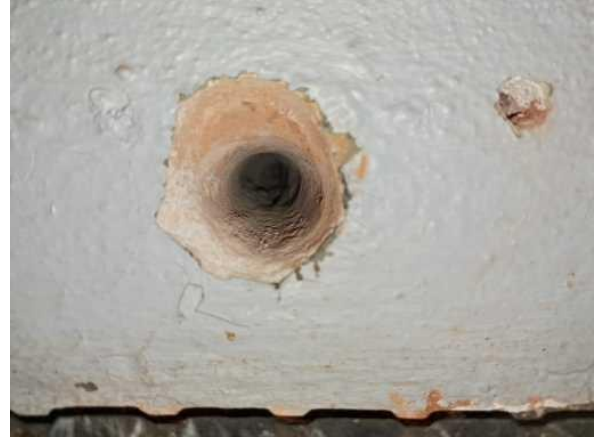
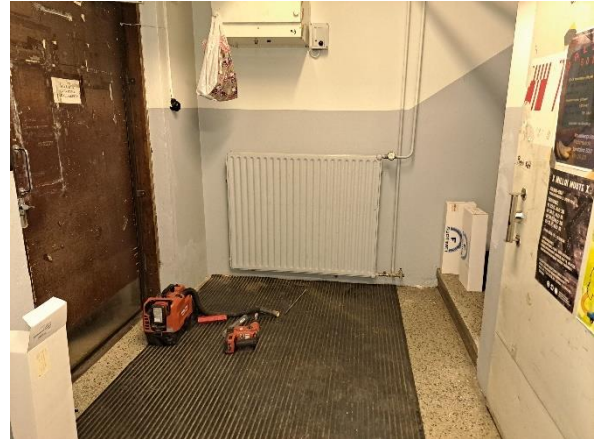
1. Liuskekivi/tiili
2. Betoni ~100 mm
3. Tiili 75 mm
4. Tiili 75 mm
5. Tiili 75 mm
6. Tasoite ja maali

Rakennuksen pohjoisosalla, entisen valimon porrashuoneen seinärakenne on sokkelin kohdalla tiili-betoni -rakenteinen ja ylempänä tiilirakenteinen. Rakennetarkastus tehtiin itäpuolen porrashuoneeseen sekä luokkatilaan 102, johon alkuperäisissä piirustuksissa on suunniteltu portaikko. Rakenteessa ei havaittu lämmöneristettä.

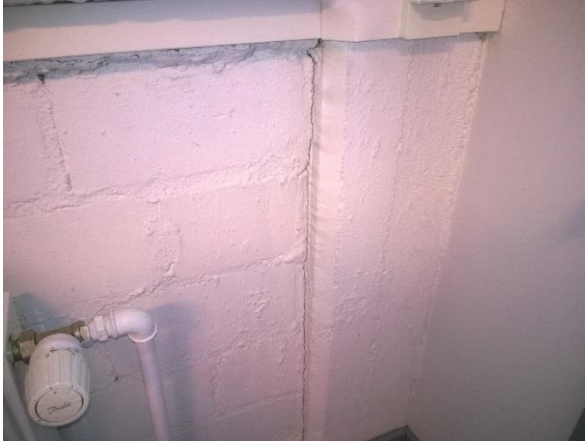
Kuva 31: Ilmavuotoreittejä havaittiin muurausten ja pilareiden liittymissä.

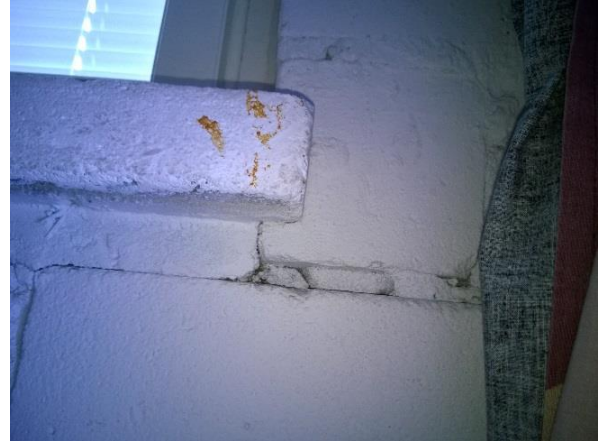
Kuva 32: Selvää vuotoa esiintyi myös ulkoseinän ja ikkunoiden liitoskohdilla.

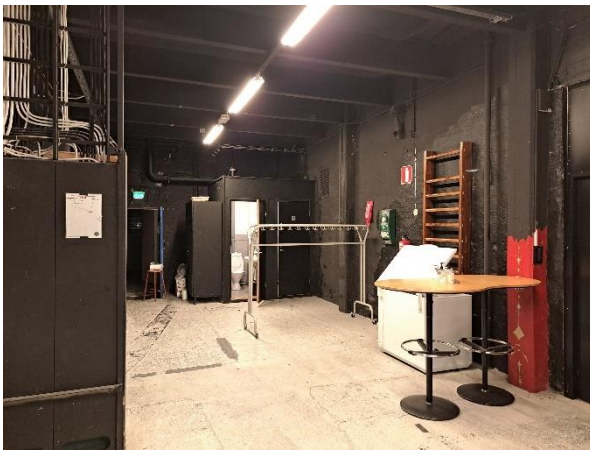
Kuva 33: Pohjois- ja eteläosien välinen seinä.

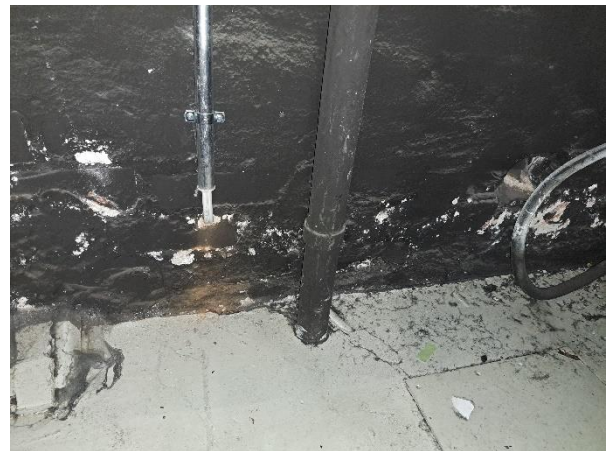
Kuva 34: Tilassa 101 väliseinän alaosassa kosteusvaurioita.

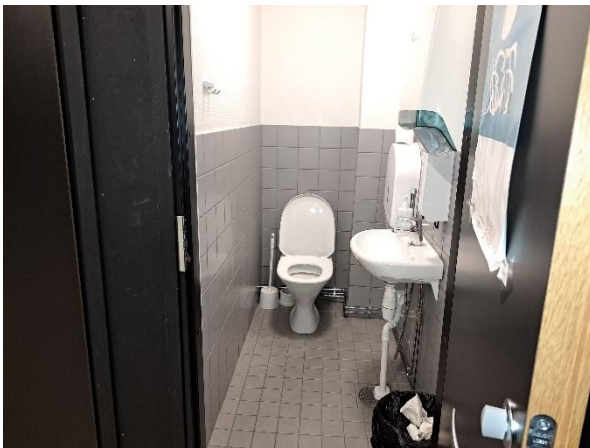
Kuva 35: Tilan 101 yhteyteen rakennettu uusi wc-tila.

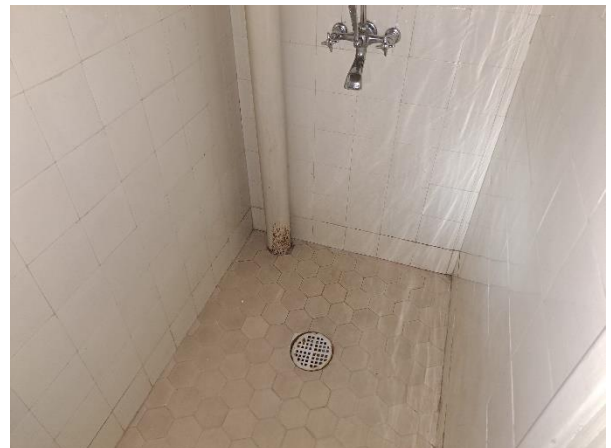
Kuva 36: Alkuperäinen suihkutila.

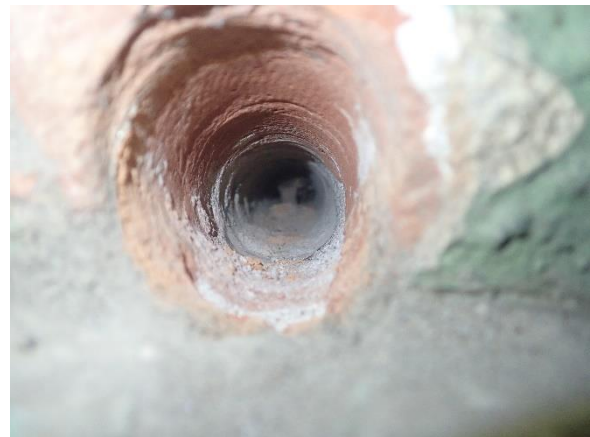
1. Maali
2. Tasoite
3. Tiili
4. Tiili
5. Tiili
6. Tasoite
7. Maali

Rakenneavaus tehtiin autojen pesutilan 107 puolelta. Tiilimuurattu väliseinä on perustettu alapohjarakenteen päälle ja rakenteen kohdalla on antura.

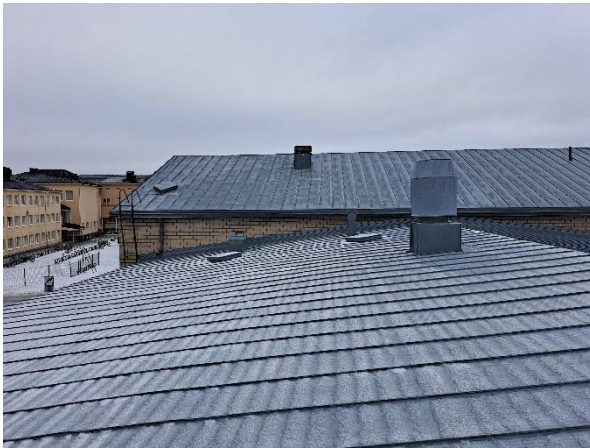
Kuva 37: Vesikatto on tyydyttävässä kunnossa.

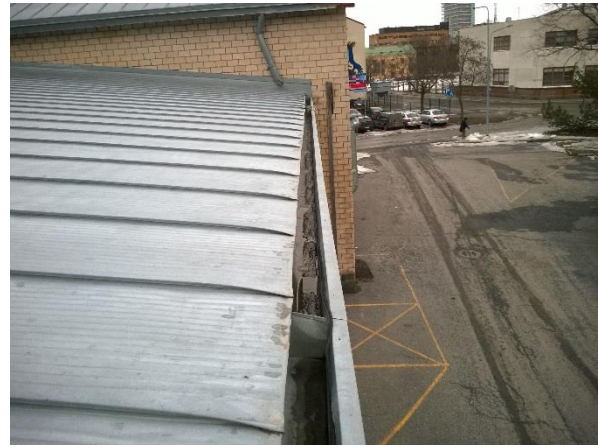
Kuva 38: Pohjoisosan sadevedet laskevat eteläosan vesikatolle. Räystäskourut ovat heikossa kunnossa.

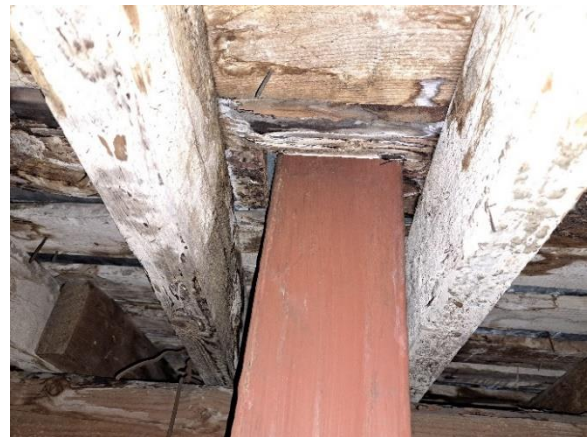
Kuva 40: Harvalaudoituksessa vaurioita.

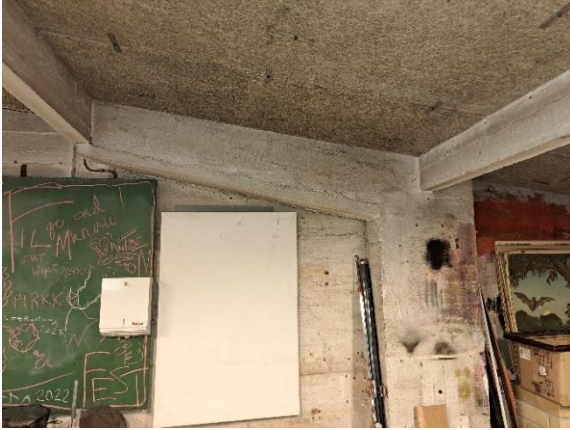
Kuva 41: Eteläosan reuna-alueilla yläpohja mukailee kattomuotoa.

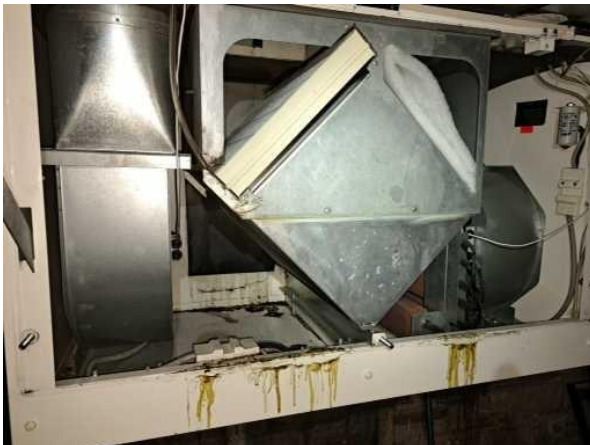
Kuva 45: Valimo-osan entisellä parvella sijaitseva P-2 IV-kone, jossa vuotoa.

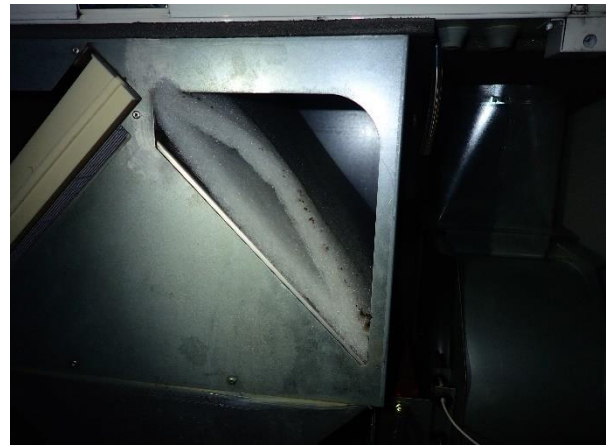
Kuva 46: P-2 IV-koneen suodattimet on vaihdettu.

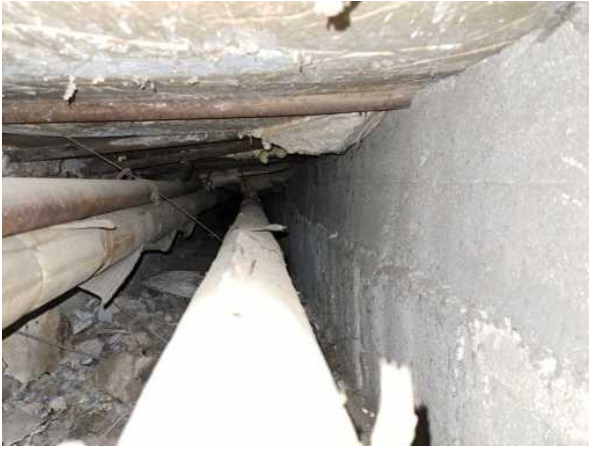
Kuva 47: Itäisivulla sijaitseva putkikanaali.

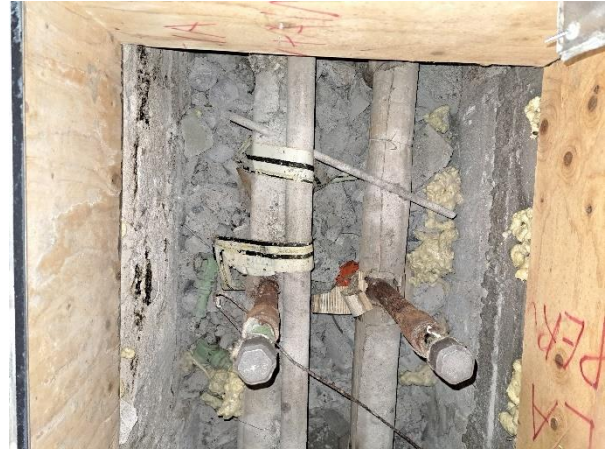
Kuva 48: Kanaalissa lämmitysputket ja lämpimän käyttöveden putki.

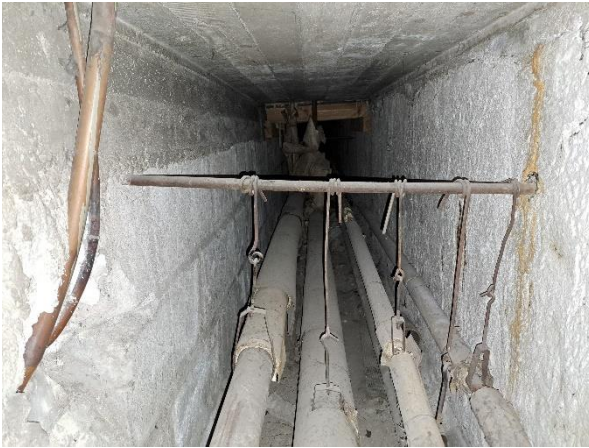
Kuva 49: Länsisivulla sijaitseva putkikanaali.

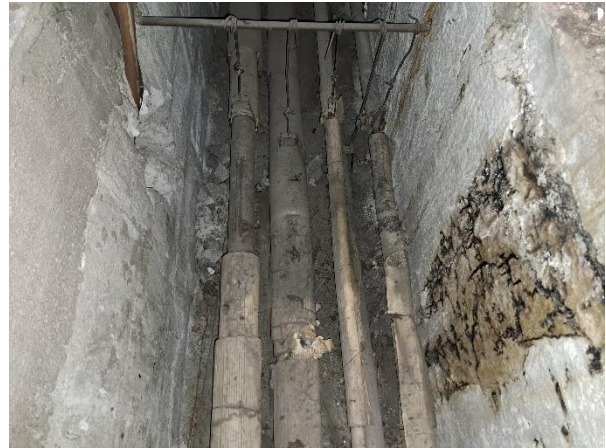
Kuva 50: Kanaalissa lämpimän veden kierto, 2 x lämmitysputki, lämpimän veden putki sekä ilman eristettä oleva rautaputki.

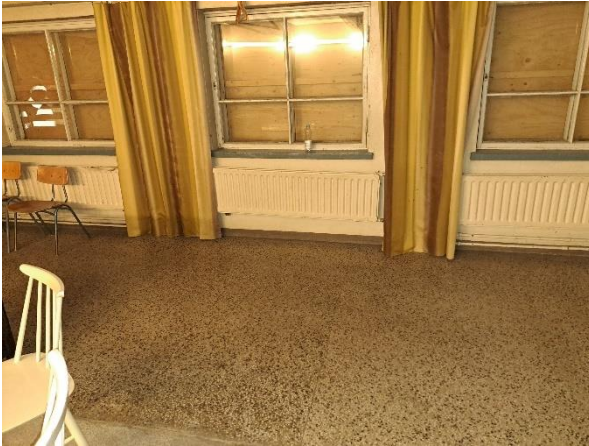
Kuva 51: Tiloissa olevat radiaattorit ovat pääasiassa 1980-luvulta.

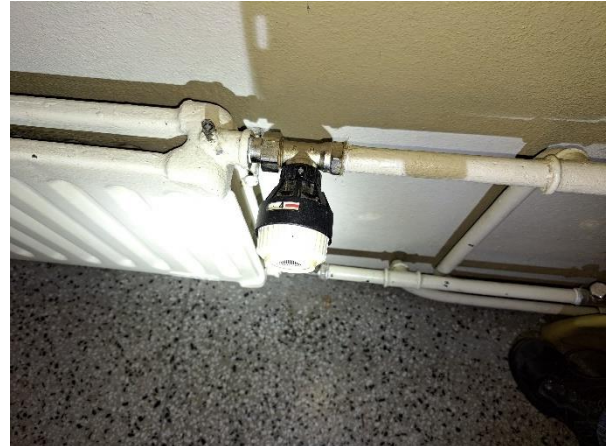
Kuva 52: Patteriventtiili ja termostaatti 1980-luvulta.

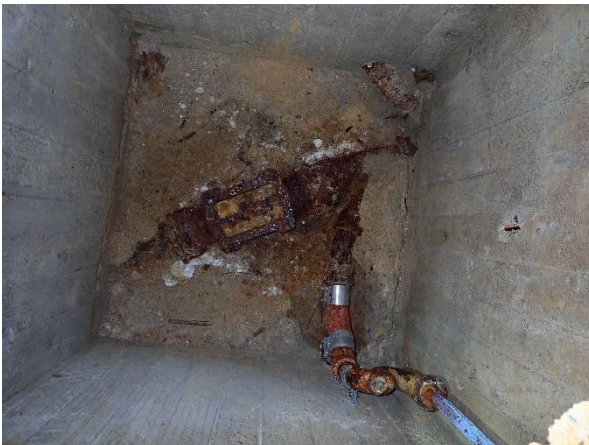
Kuva 53: Pohjaviemäri on käyttökänsä päässä.

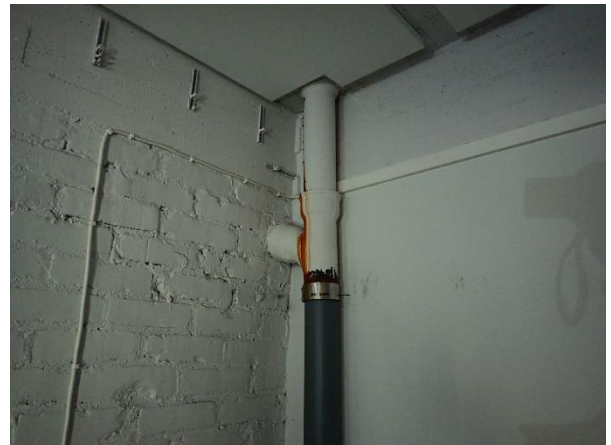
Kuva 54: Uusittua ja vanhaa viemäriputkea. Havaittavissa vuotojälkiä.
