Sisäilmakatselmusraportti

TILAAJA	Kiinteistö Oy Domus Arctopolis			
	Jenni Jakovaara 0447011311 Jenni.jakovaara@pori.fi			
	Liisankatu 20 28100 Pori			
KOHDE	Tarkastus suoritettiin: 4.5.2023			
AJANKOHTA	Laboratoriotutkimukse t: 10.5.2023			
Katselmuksen lähtökohta	<input type="checkbox"/> Aistinvaraisesti havaittu huono sisäilman laatu <input type="checkbox"/> Epäily sisäilmaongelmasta <input type="checkbox"/> Sisäpinnoilla näkyvä vauriojäljet <input type="checkbox"/> Korjaustöiden yhteydessä havaittu vaurio <input type="checkbox"/> Hajuhaitta <input checked="" type="checkbox"/> muu :Sisäilmakatselmus			
	Katselmuksen tavoite on selvittää rakenteita rikkomatta kiinteistön sisäilmalaatuun vaikuttavia tekijöitä (rakenteet / käyttöolosuhteet yms.) Katselmus suoritetaan aistinvaraisesti rakenteita rikkomattomin menetelmin. Katselmuksen yhteydessä määritellään mahdollisten lisätutkimusten tarvetta. Katselmuksessa tarkastetut tilat: 202 - 215

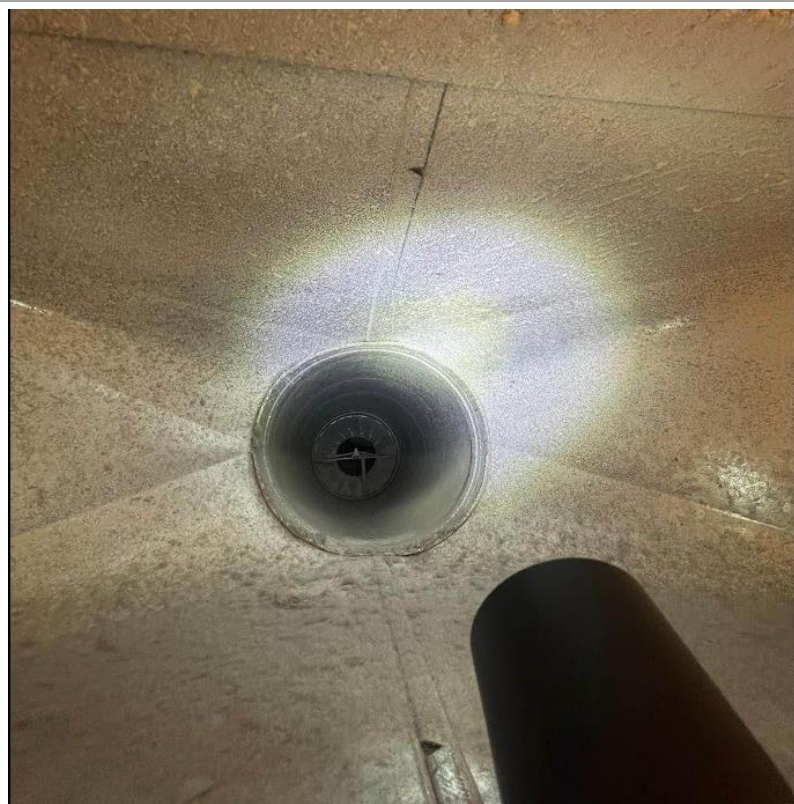
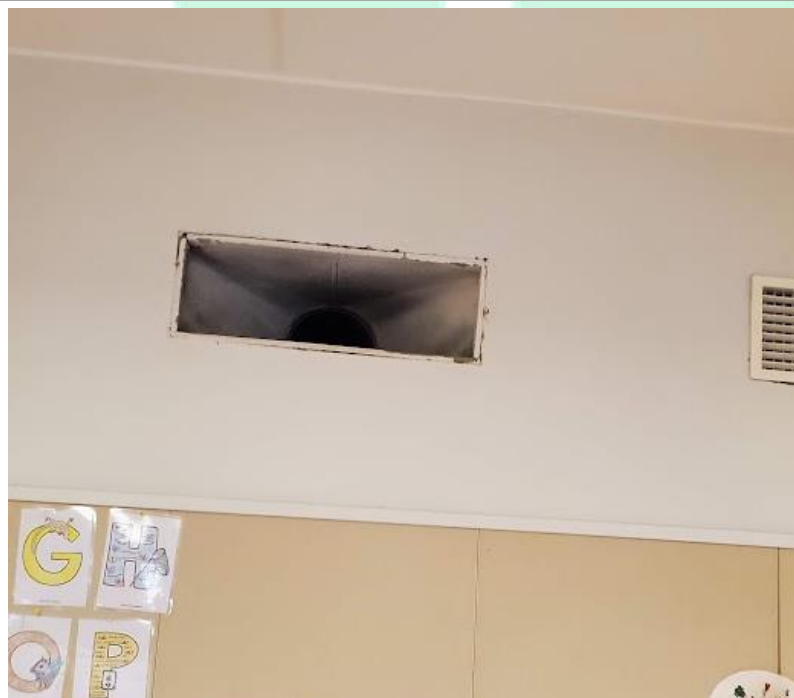
Luokka 3 (203)

Tuloilmakanavassa silminnähtävää pölyä, samoin tuloilmasäleikössä

Kanavistosta otettiin pölyanalyysi, mutta erottelu ei onnistunut pölyn määrän takia.

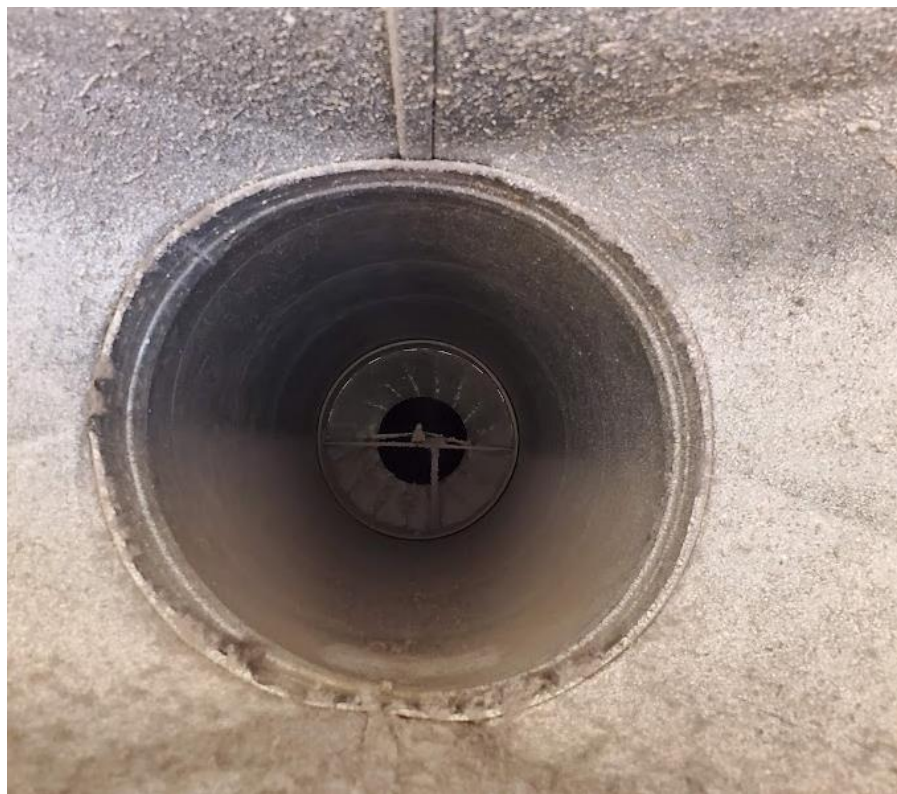
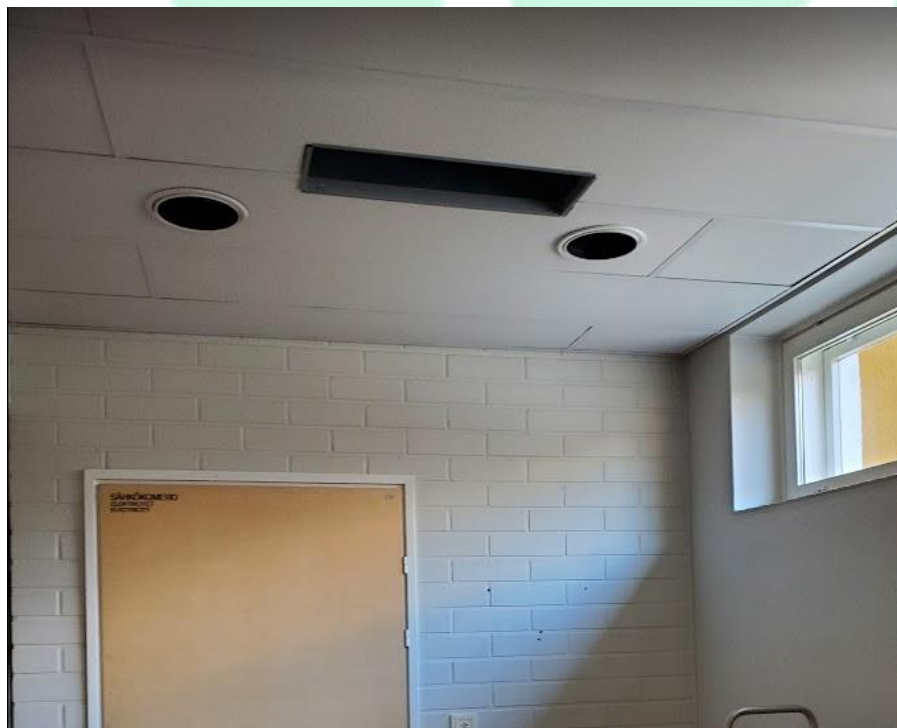
Käytävä (Taukotila) 211

Tuloilmakanavassa silminnähdyn pölyä, samoin tuloilmasäleikössä

Kanavistosta otettiin pölyanalyysi, mutta erottelu ei onnistunut pölyn määrän takia.

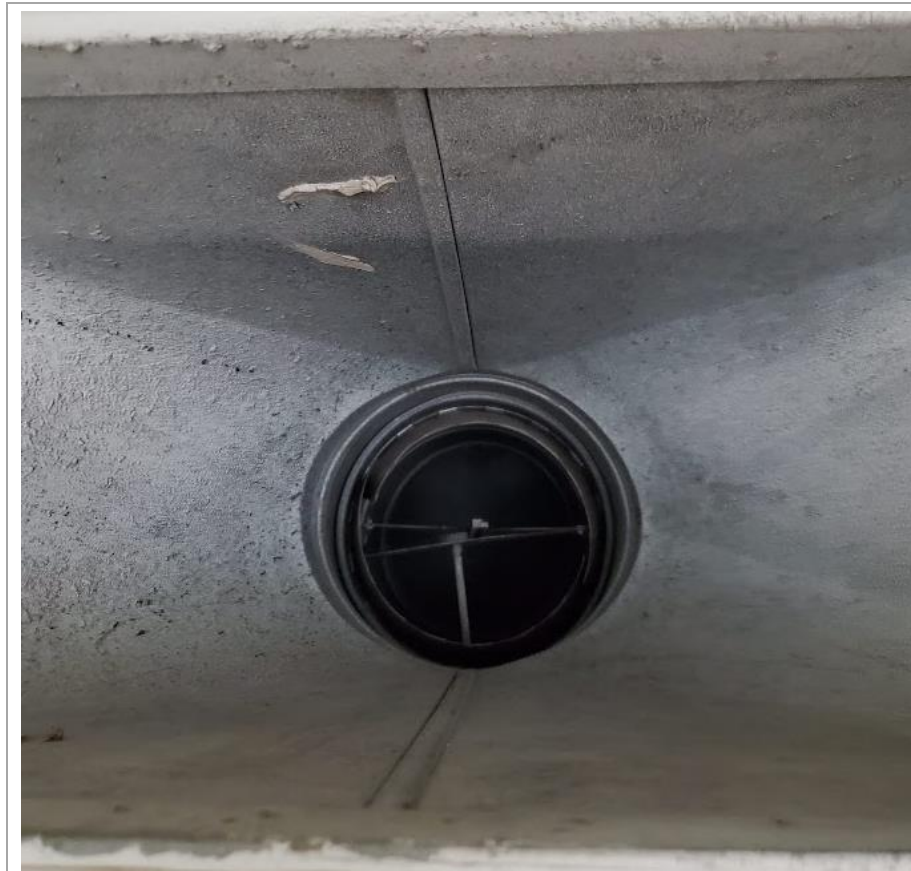
Luokka 205

Tuloilmakanavassa silminnähtävää pölyä, samoin tuloilmasäleikössä

Kanavistosta otettiin pölyanalyysi, mutta erottelu ei onnistunut pölyn määrän takia.

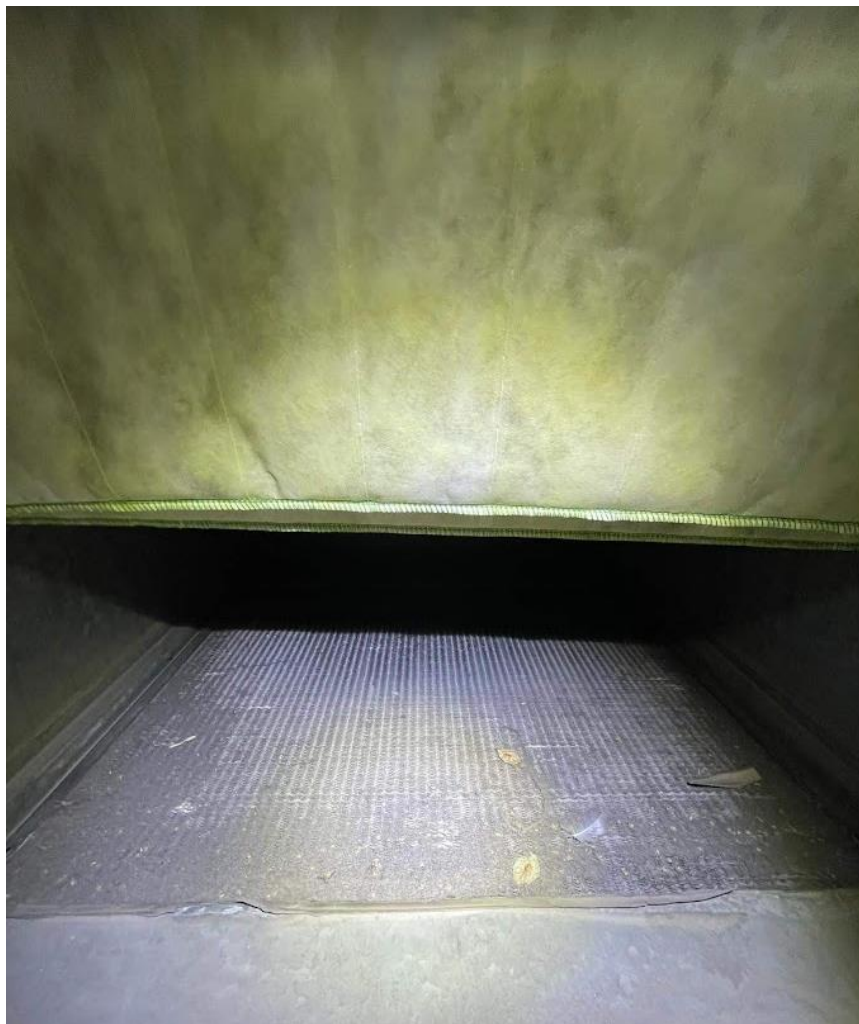
Ilmanvaihtokoneen suodatinkotelon pinoilla pölyä ja muuta likaa

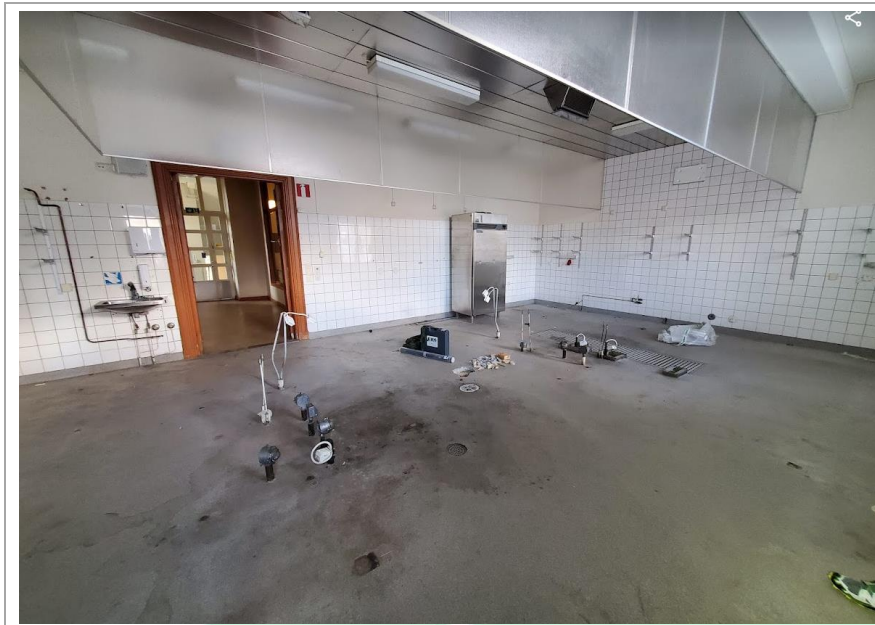
Alakerran tilassa havaittavissa orgaaninen tuoksu. Suositellaan että tila suojataan esim. muovittamalla ja alipaineistetaan muihin tiloihin nähden
