## Yyterin santon luonnonhoitotoimenpiteiden seurantaraportti 2025

Porin kaupunki  
Elinvoima- ja ympäristötoimiala  
Ympäristösuunnitteluyksikkö

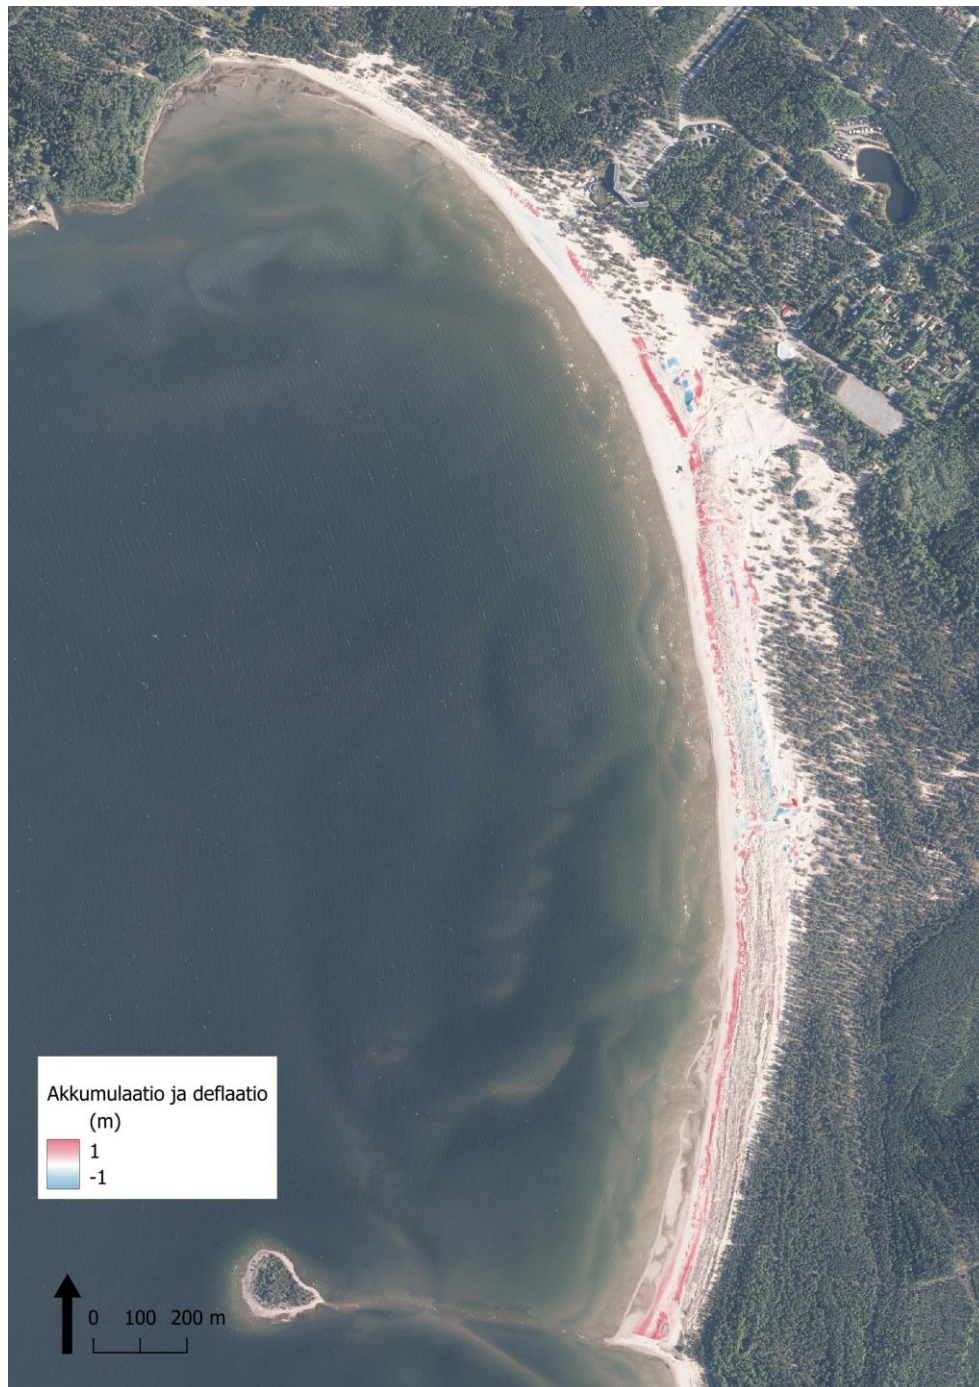
**Kuva 1.** Hiekan akkumulaatio- ja deflaatioalueet Yyterin santojen alueella vuosien 2022 ja 2025 välillä. Hiekkaa on kerääntynyt lisää rannan keski- ja eteläosiin. Deflaatiota on ilmennyt lähinnä Lomakeskuksen kulkureitin yhteydessä sekä vaurioituneella dyynillä rannan keskiosan uimarannalla.

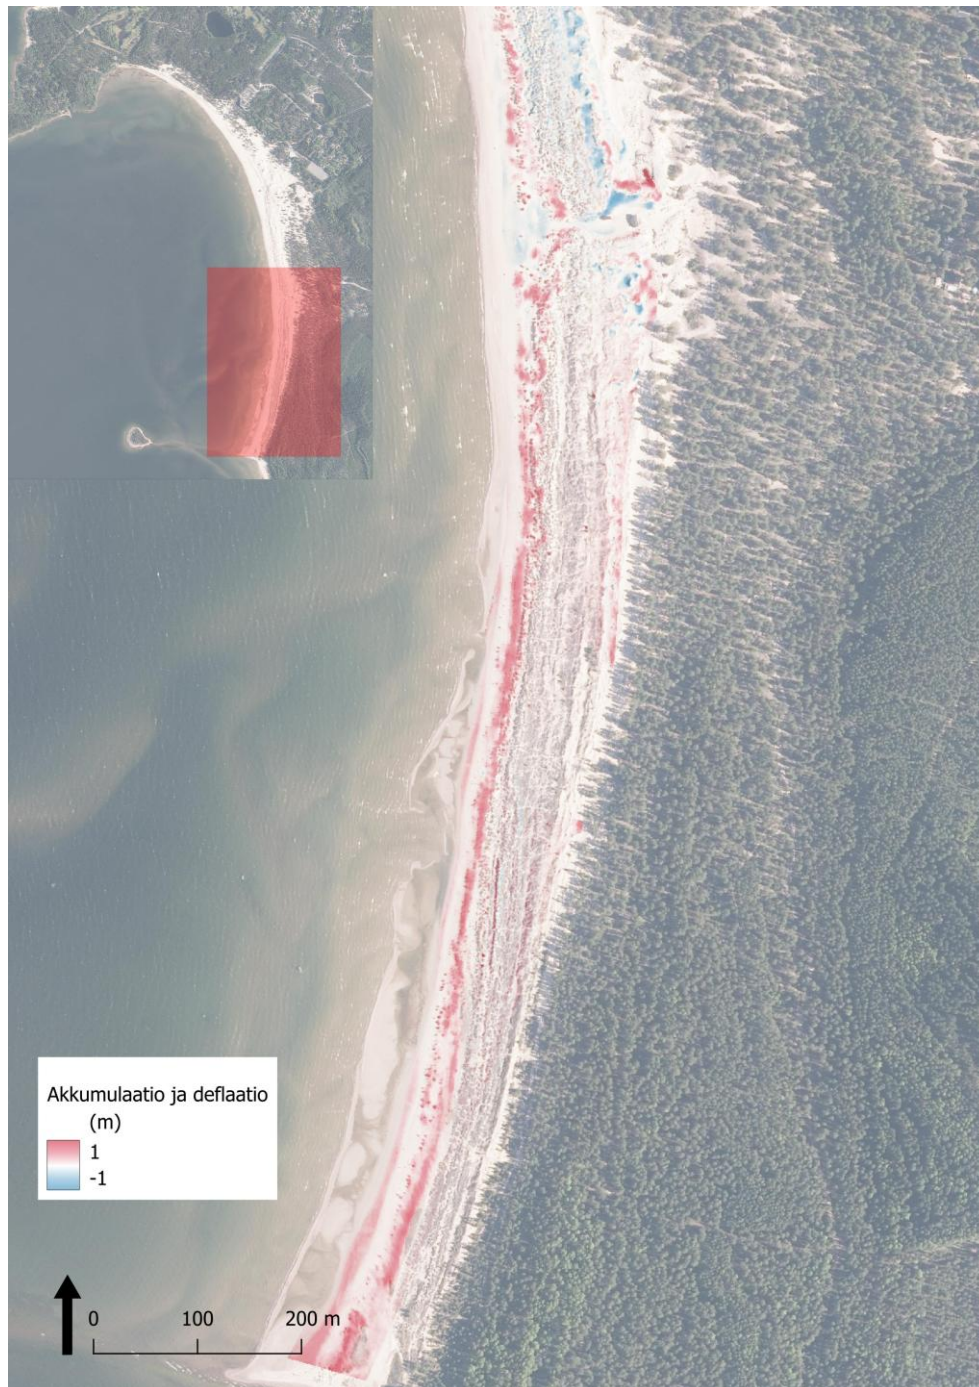
**Kuva 2.** Hiekan akkumulaatio- ja deflaatioalueet Yyterin rannan eteläosissa vuosien 2022 ja 2025 välillä. Hiekkaa on kertynyt koko rannan pituudelta, dyynit ovat kasvaneet korkeutta ja uusia alkiodyynejä on syntynyt.

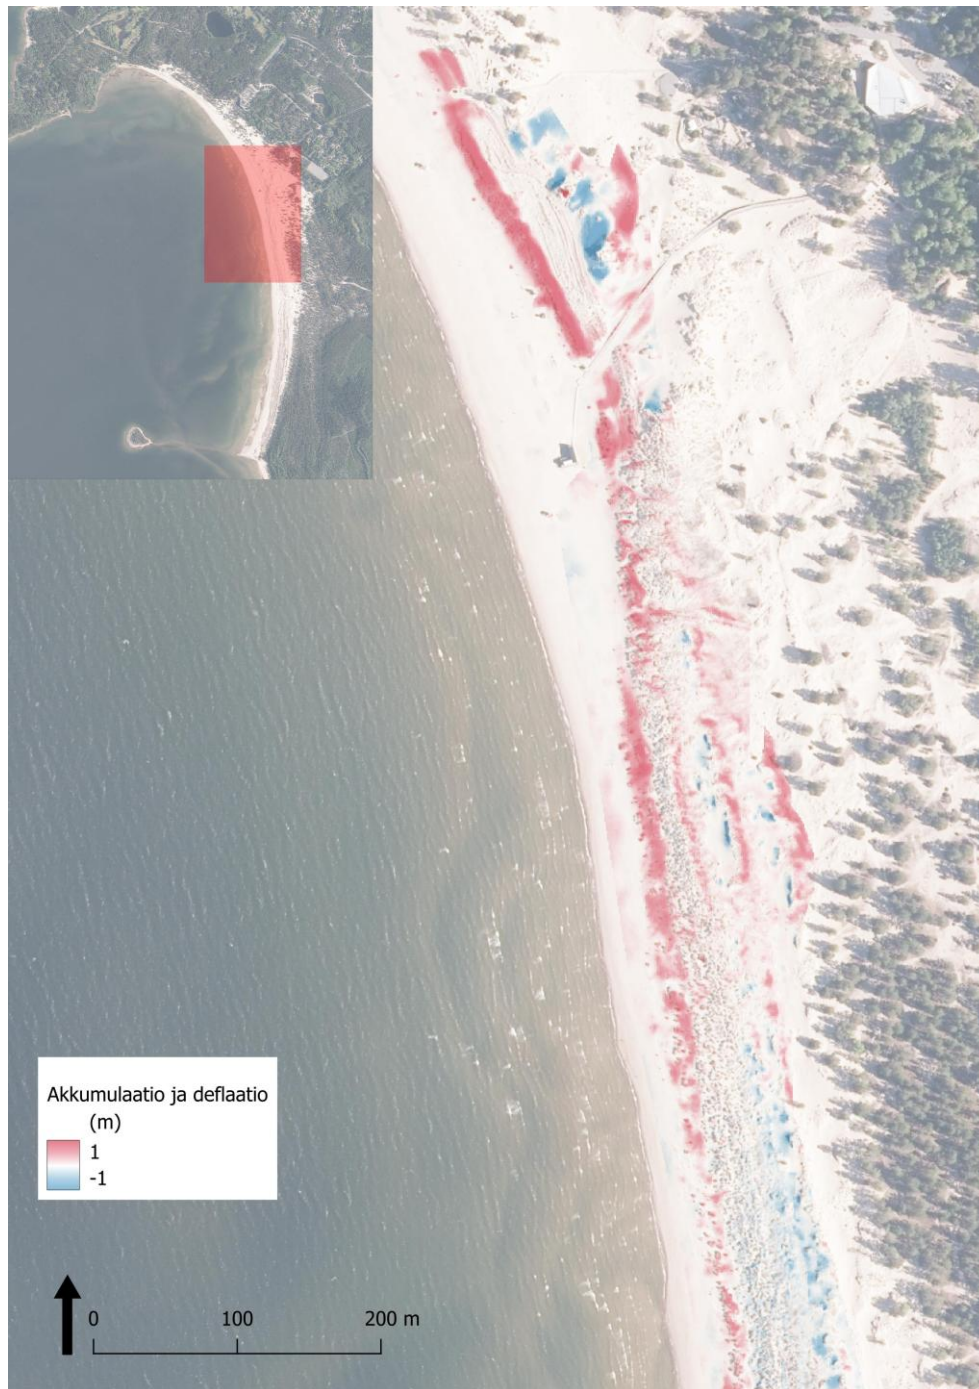
**Kuva 3.** Hiekan akkumulaatio- ja deflaatioalueet rannan keskiosissa vuosien 2022 ja 2025 välillä. Eroosio on jatkunut vaurioituneella dyynialueella. Lisäksi deflaatiota tapahtuu metsäisen dyynin ja harmaan dyynin välillä, jossa sijaitsee pienimuotoinen kanjoni, jota pitkin tuuli puhaltaa.

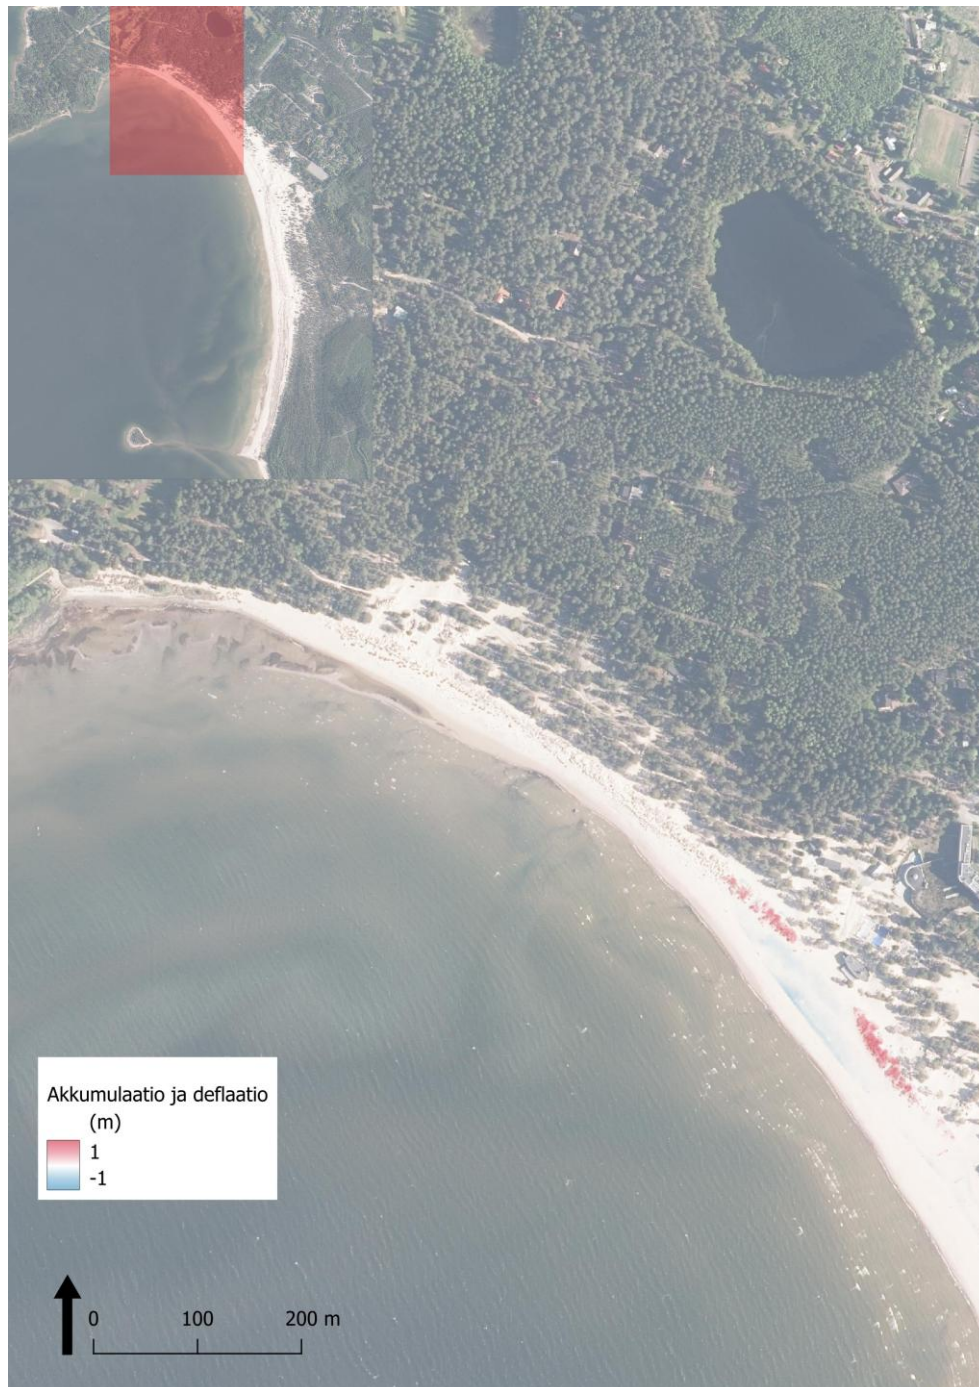
**Kuva 4.** Hiekan akkumulaatio- ja deflaatioalueet rannan pohjoisosassa vuosien 2022 ja 2025 välillä. Hiekkaa on kertynyt dyyneihin Yyterin hotellin molemmin puolin, mutta muuten muutokset ovat olleet vähäisiä.

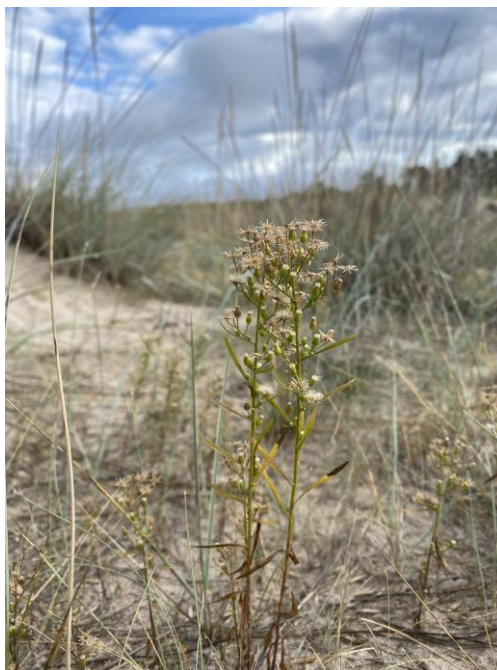
**Kuva 5.** Vieraslaji canadankoiransilmä tavattiin ensimmäisen kerran Yyterin rannalla vuonna 2025.

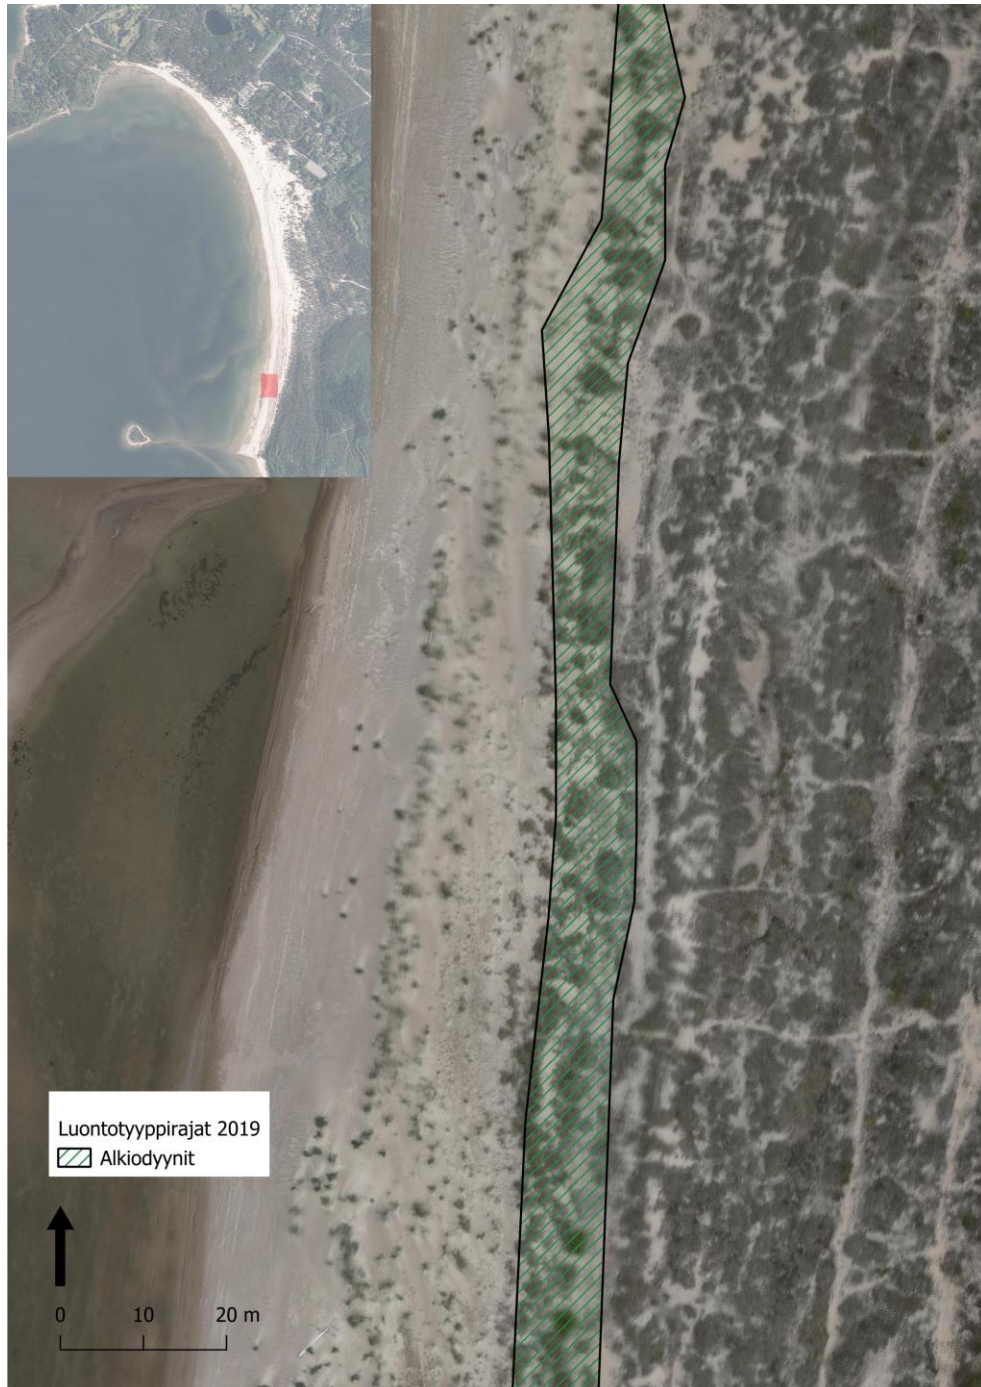
Nopea kehitys Yyterin santojen eteläosissa on jatkunut. Verrattaessa vuoden 2019 alkiodyyniluontotyyppien rajausta vuoden 2025 ilmakehuun, huomataan että alkiodyyniä on syntynyt runsaasti lisää ja luontotyyppirajat liikkuneet merkittävästi vain kuuden vuoden aikana (Kuva 7). Ilmakehuvan perusteella vaikuttaisi siltä, että vuoden 2019 alkiodyynivyöhyke on nykyisin valkoisten dyynien aluetta. Alkiodyyniä on muodostunut lisää koko Munakarilta dyynirannan keskiosiin ulottuvalla osiolla, mutta vilkkainta se on ollut aina rannan eteläosissa.

**Kuva 7.** Vuoden 2025 ilmakeku sekä vuoden 2019 luontotyyppikartoituksen alkiodyynealueen rajaus. Vuoden 2019 alkiodyynevyöhykkeen eteen on syntynyt runsaasti uusia alkiodyynejä ja vuoden 2019 alkiodyynevyöhyke vaikuttaisi olevan tällä hetkellä yhtenäistä valkoisten dyynien aluetta.

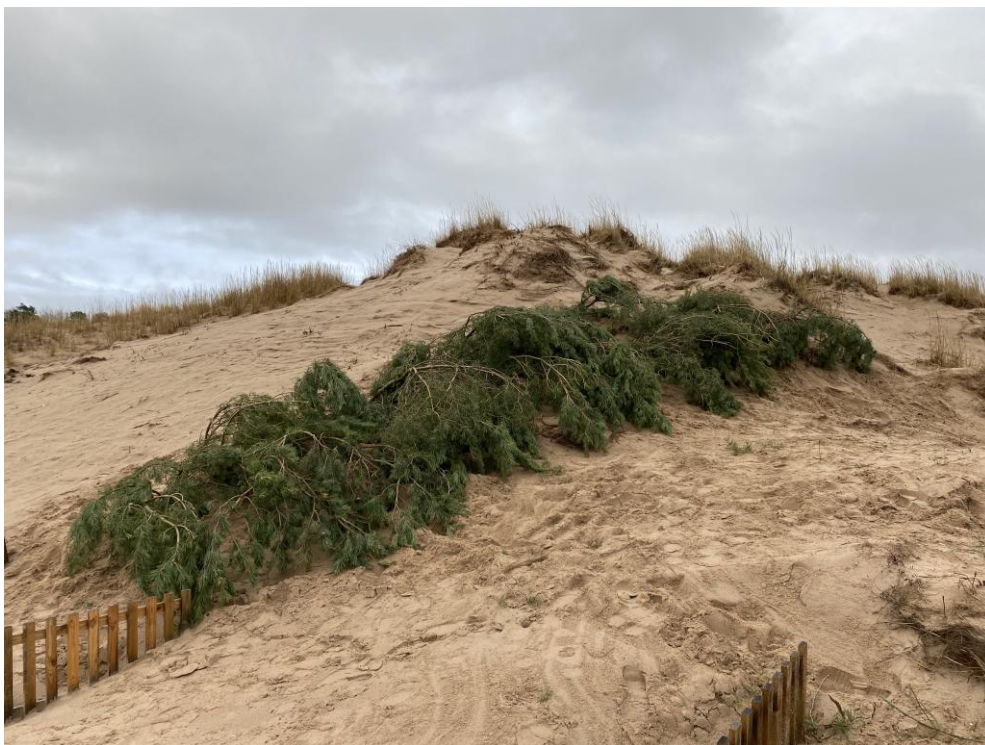
**Kuva 9.** Juuri asetetut männynoksat lankongin eteläpuolisen dyynin erodoituneella harjalla, 4.11.2021.

Erodoituneen dyyniharjan ennallistamiseksi on käytetty männynoksia ja käytettyjä joulukuusia, joiden lomaan on istutettu rantavehnän taimia. Oksat keräävät myös siemeniä, jotka muuten lentäisivät paljaan hiekan yli. Näin kasvillisuus voi vahvistua myös istutettujen taimien lisäksi. Oksat ovat toimineet dyyniharjanteella hyvin hiekan kerryttämiseen kohteilla, joihin rimatuulialtojen asentaminen olisi mahdotonta maastonmuotojen takia. Joulukuusista on poistettu oksat toiselta puolelta, jotta ne asettuisivat paremmin maastonmuotojen mukaan. Oksia ja joulukuusia on käytetty erityisesti dyyniin puhjenneen aukon eteläpuolisen dyyniharjanteen ennallistamiseen (Kuvat 9, 10 ja 11).

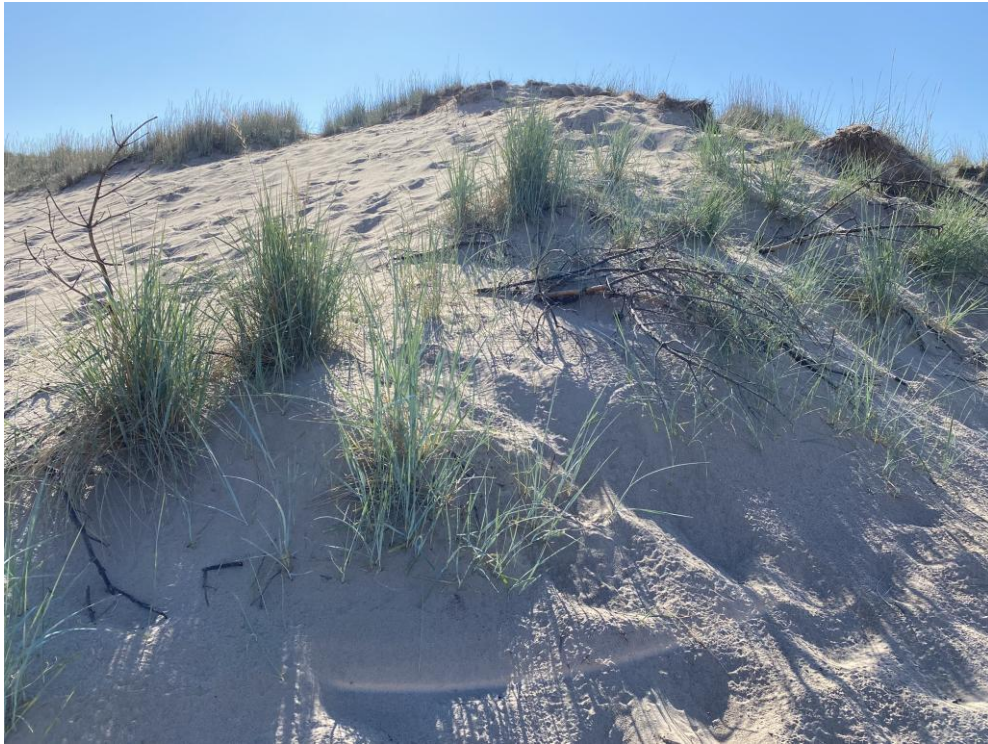
**Kuva 10.** Rantavehnnäkasvustoa edellisen kuvan männynoksien väleissä, 3.6.2024.

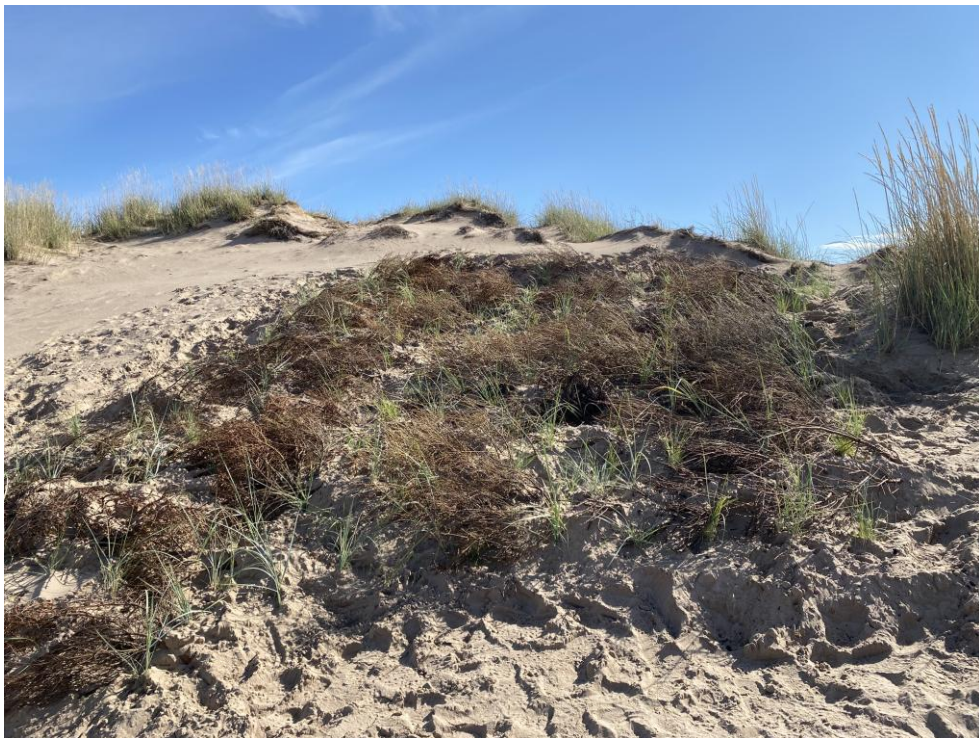
**Kuva 11.** Edellisten kuvien (Kuvat 9 ja 10), männynoksien taakse asetettuja käytettyjä joulukuusia, joiden väleihin on istutettu rantavehnnän taimia, 28.8.2025.

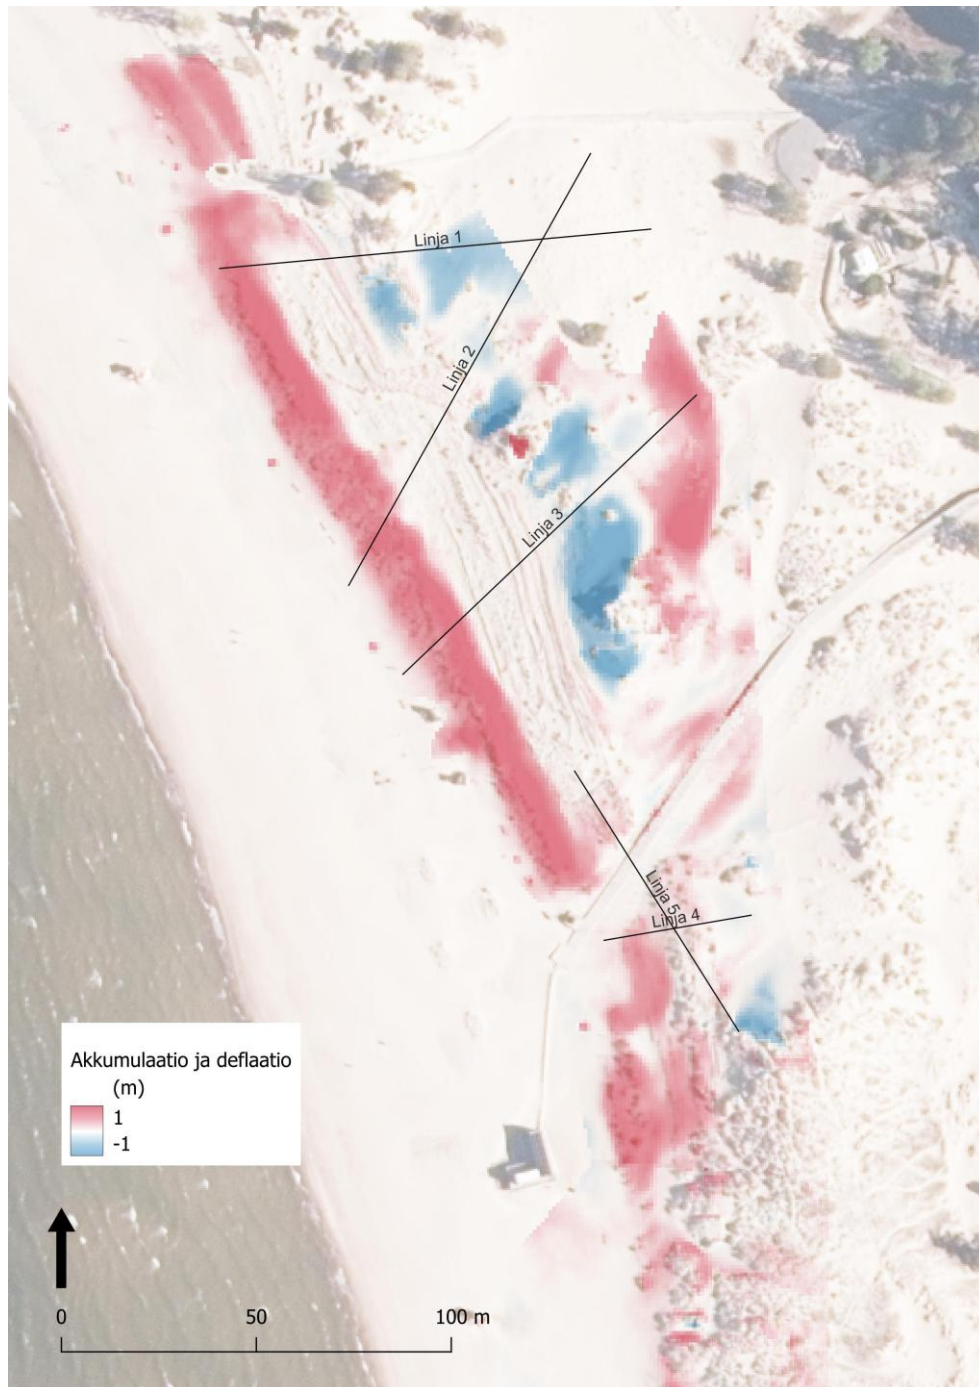
Rannalle johtavien kulkureittien välillä vaurioituneen dyynin lakiosan kasvillisuus on niin niukkaa, että erodoituminen on jatkunut vuosien 2022 ja 2025 välillä. Lakiosa on erodoitunut paikoin jopa metrin. Dyynin edustalle istutettu kasvillisuus on sen sijaan niin laajaa, että se kerää lähes kaiken rannalta tulevan hiekan ja dyyni onkin kasvanut merkittävästi. Erodoituneen dyynin laen ja uuden dyynin välissä on vyöhyke, jossa muutoksia ei ole juurikaan tapahtunut, koska lähes kaikki hiekka jää uuteen dyyniin (Kuvat 13–17).

erityisesti lankongin eteläpuolella on rinne, jonka kasvillisuus on hyvin niukkaa. Lankongin eteläpuolen dyynin huippu on edelleen erodoitunut ja uhkana on, että se laajenee kohti etelää uusille alueille, jotka toistaiseksi ovat hyvin säilyneitä (Kuvat 13 ja 18).

**Kuva 13.** Hiekan akkumulaatio- ja deflaatioalueet vaurioituneella dyynialueella vuosien 2022 ja 2025 välillä sekä dyyniprofiilien sijainti.

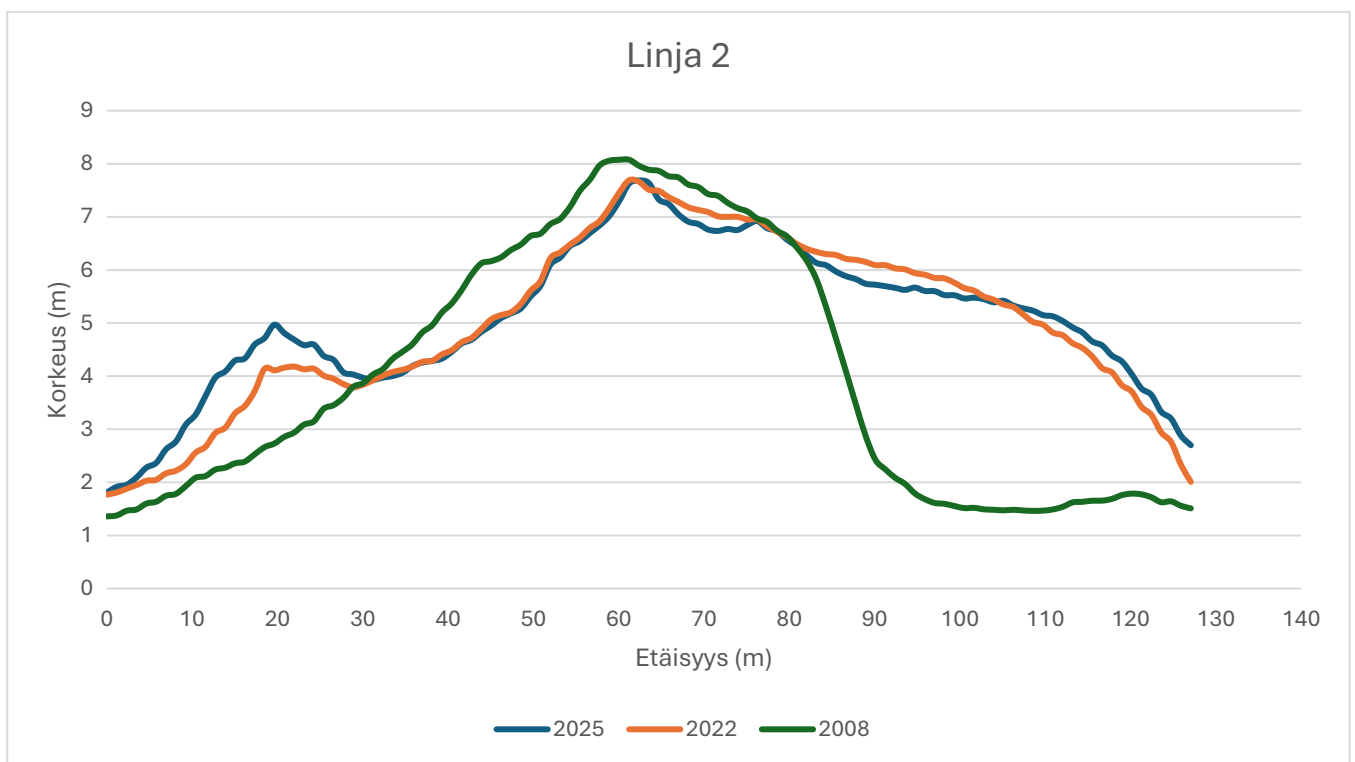
**Kuva 15.** Rantavehnäistutuksiin perustuvan uuden dyynin muodostuminen näkyy selkeästi linjan alussa. Muutoin dyynin profiilissa on tapahtunut vuosien 2022 ja 2025 välillä vain pieniä muutoksia. Rantaviiva kuvassa vasemmalla.

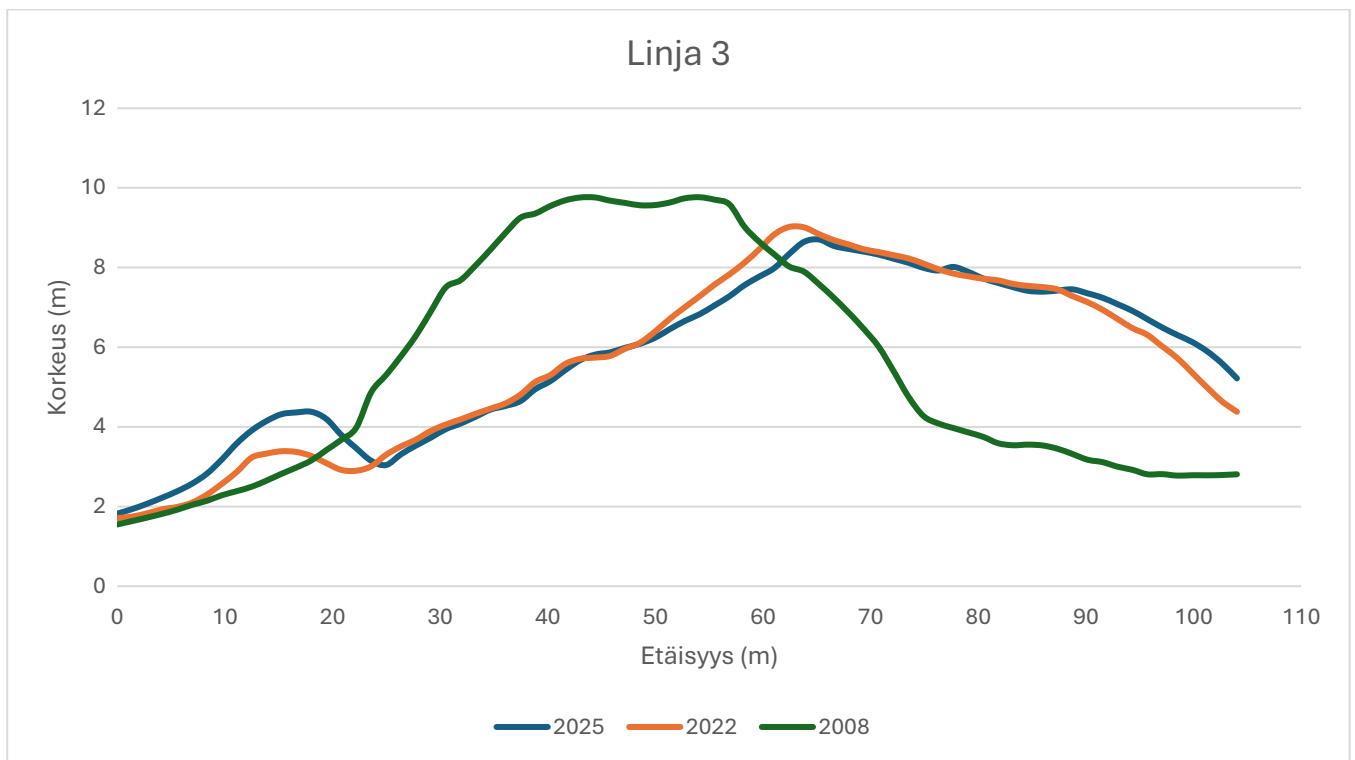
**Kuva 16.** Uuden dyynin muodostuminen linjan alkuvaiheessa on nopeaa. Jäljellä olevan dyynin laella on tapahtunut edelleen lievää eroosiota ja dyynin suojapuolella hiekan akkumulaatiota. Rantaviiva kuvassa vasemmalla.

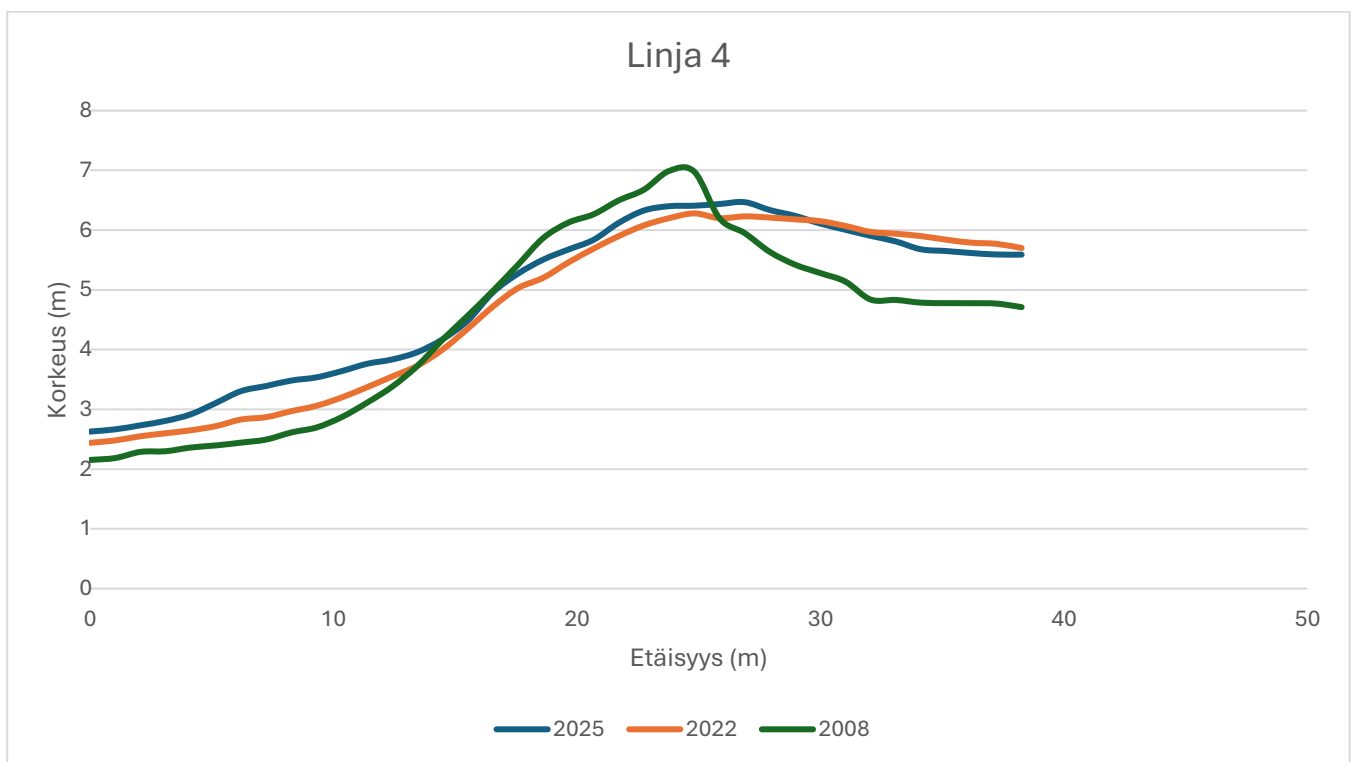
**Kuva 17.** Rannalle johtavan lankongin eteläpuoleisella linjalla muutos vuosien 2022 ja 2025 välillä on ollut melko tasainen hiekan akkumulaatio linjan matkalla. Linjan alueella ei olla tehty luonnonhoitotoimenpiteitä viime vuosina, joten hiekan akkumulaatio johtuu pitkälti rantavehnän luontaisesta kasvusta. Rantaviiva kuvassa vasemmalla.

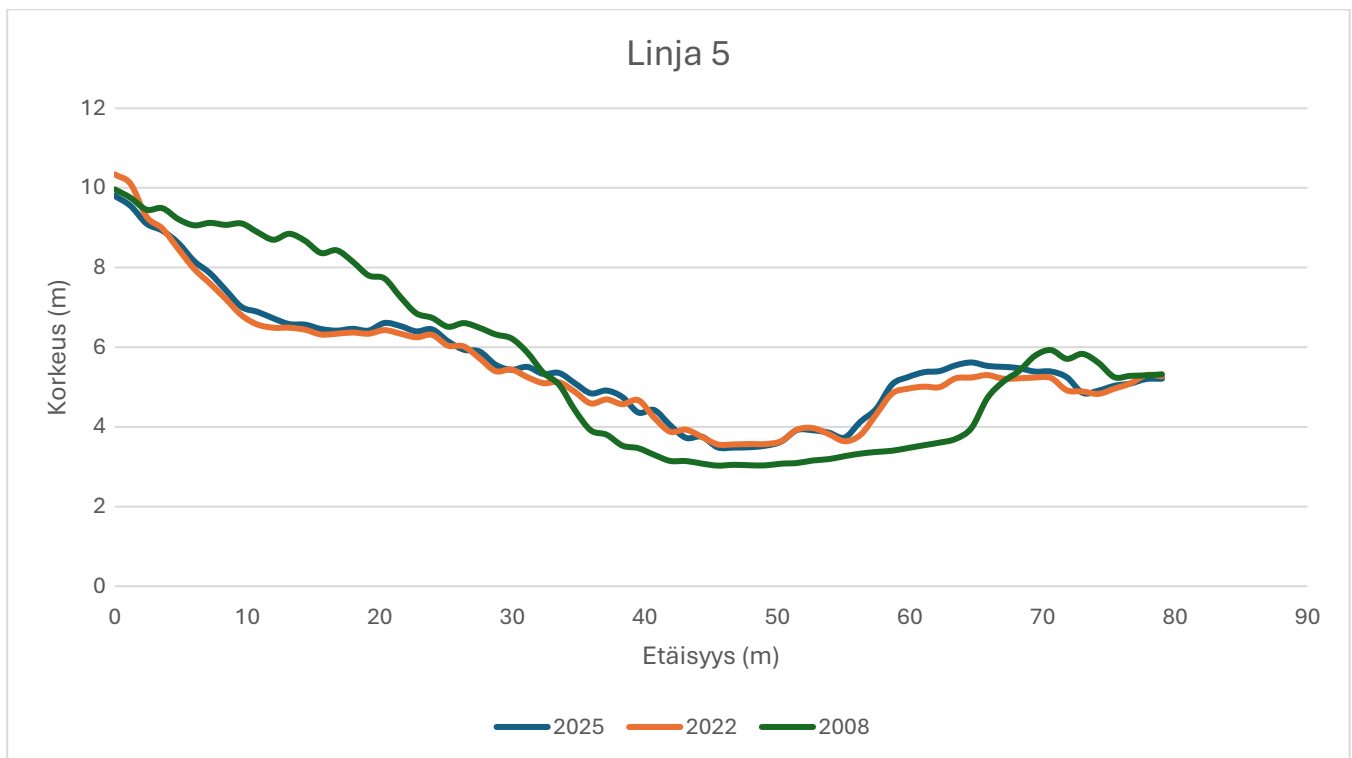
**Kuva 18.** Linja kuvaa muutoksia dyynin puhjenneen aukon kohdalla, jonka lävitse rannalle johtava lankonki kulkee. Linjan kohdalla on havaittavissa vain pieniä muutoksia, mutta linjan eteläpäässä tapahtuu edelleen eroosiota. Linjan eteläpää on kuvassa vasemmalla.

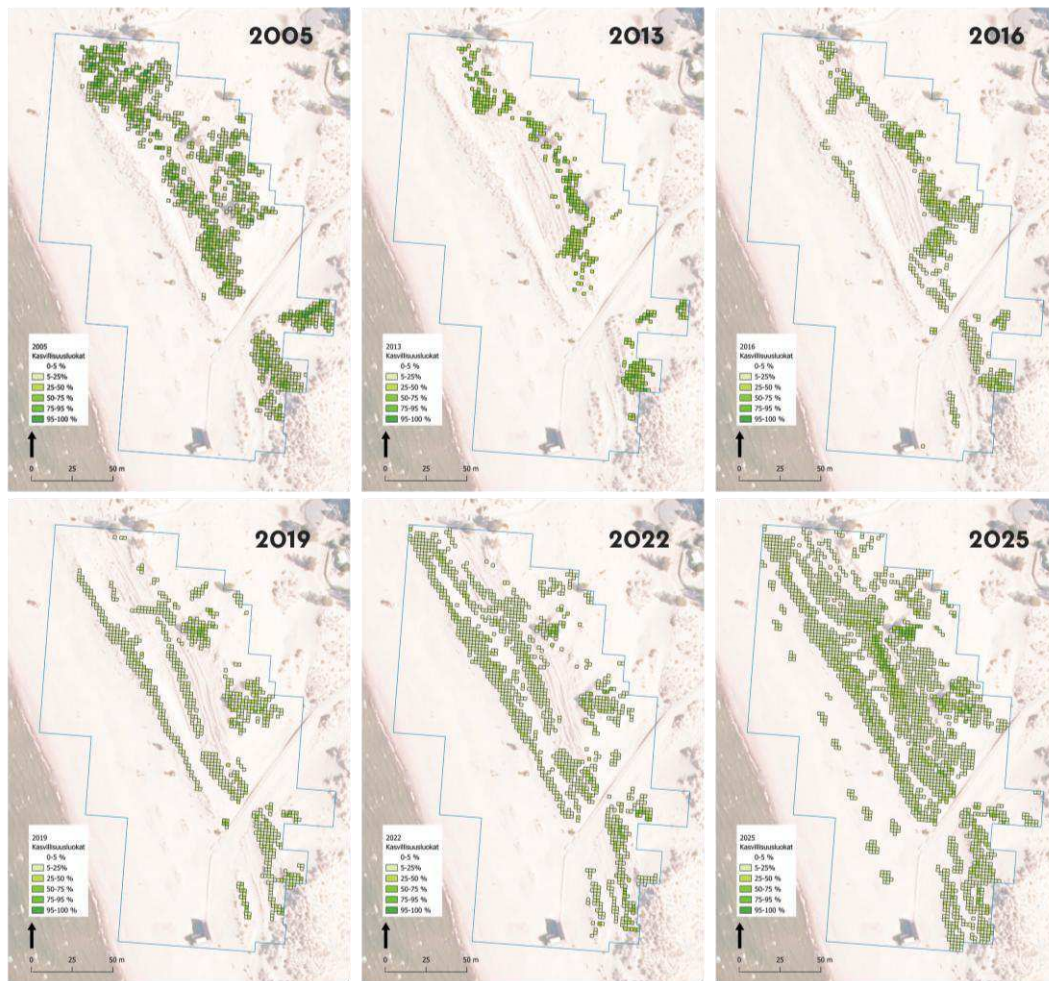
Vaurioituneen dyynialueen kasvipeitettä on seurattu ilmakuvilla vuosilta 2005, 2013, 2016, 2019, 2022 ja 2025 (Kuva 19). Verrokkivuonna 2005 dyyni ja sen kasvipeite oli pääpiirteittäin eheä. Kasvipeitteisten ruutujen yhteenlaskettu pinta-ala oli tuolloin 4780 m<sup>2</sup>. Vuoteen 2013 verrattaessa kasvipeitteisten ruutujen määrä oli tippunut kolmasosaan, jolloin kasvipeitteisten ruutujen yhteenlaskettu pinta-ala oli 1492 m<sup>2</sup>. Rantavehnaistutukset aloitettiin vuonna 2014. Sen jälkeen sellaisten kasvillisuusruutujen määrä, joilla on edes jonkinlainen kasvipeite, on lisääntynyt koko ajan. Vuoden 2025 seurannassa ylitettiin ensimmäisen kerran vuoden 2005 taso, jolloin kasvipeitteisiä ruutuja oli yhteensä 8548 m<sup>2</sup>. Tätä voidaan pitää merkittävänä saavutuksena. Kuitenkin kun verrataan sellaisten ruutujen määrää, joissa kasvipeite on ollut vähintään 50 %, ollaan vielä kaukana vuoden 2005 tasosta. Tiheämmän kasvillisuuden ruutujen määräkin on kuitenkin noussut merkittävästi heikoimmista vuosista. Kasvipeite on siis paikoin tihentynyt, kun istutuksista on ehtinyt kulua jo pidemmän aikaa (Taulukko 2).

**Kuva 19.** Muutokset kasvipeitteessä vaurioituneella dyynialueella vuosina 2005, 2013, 2016, 2019, 2022 ja 2025. Kasvipeitteisten ruutujen määrä oli vuonna 2025 suurempi kuin verrokkivuonna 2005. Vuonna 2005 sellaisten ruutujen määrä, jolla kasvipeite oli yli 50 %, oli kuitenkin huomattavasti suurempi.

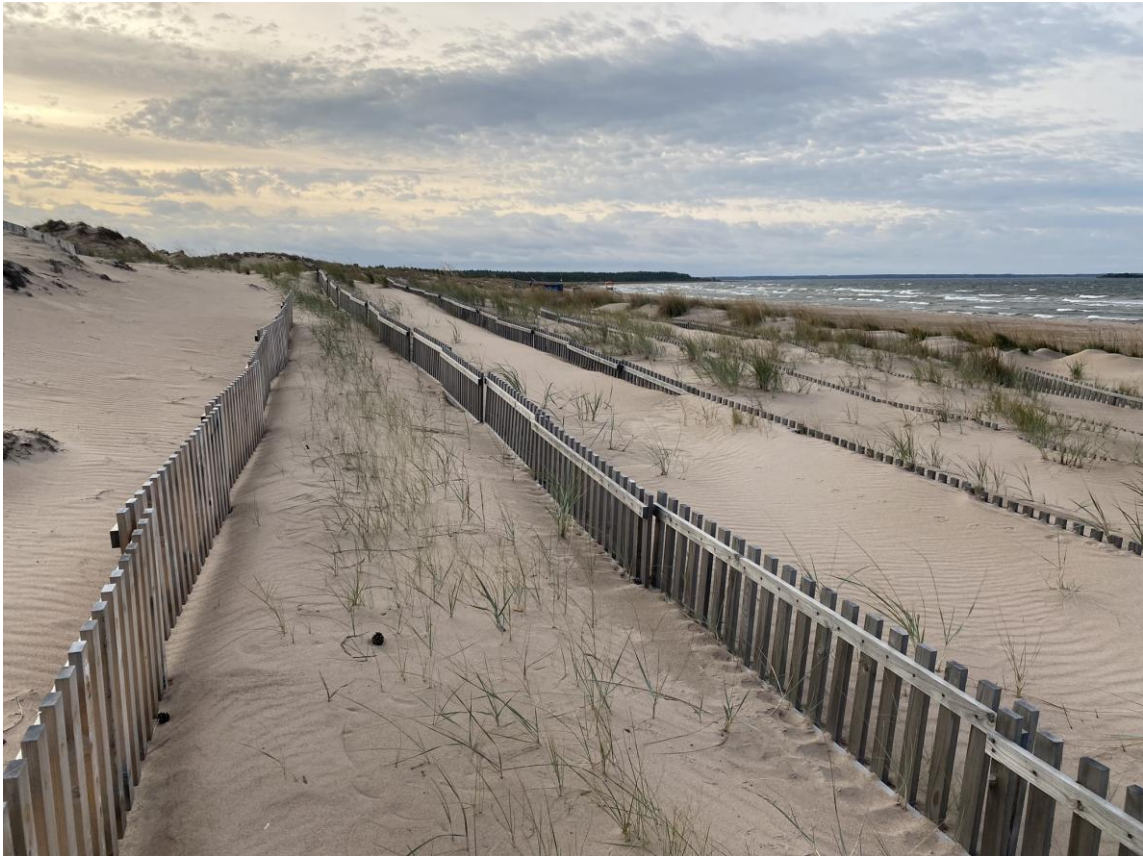
Kasvipeite on kasvanut merkittävästi tehtyjen istutusten myötä, mutta varsinkin viime vuosina itsestään kylväytyneiden kasvien määrä on kasvanut selvästi. Tämä voidaan huomata alueilla, joille ei ole tehty ollenkaan istutuksia (Kuva 20). Alueella syntyvien siementen määrä on nykyisellään hyvin merkittävä ja suuri osa siitä tulee istutuksiin perustuvan uuden dyynin kasveista.

**Kuva 20.** Itsestään kylväytyneitä rantavehnän taimia tuulialtojen välissä, 26.9.2023.
