# Harjunpäänjoen alaosan kääntöuoman sulfidisedimenttitutkimus

Anton Boman

02.12.2015 / M109L2015

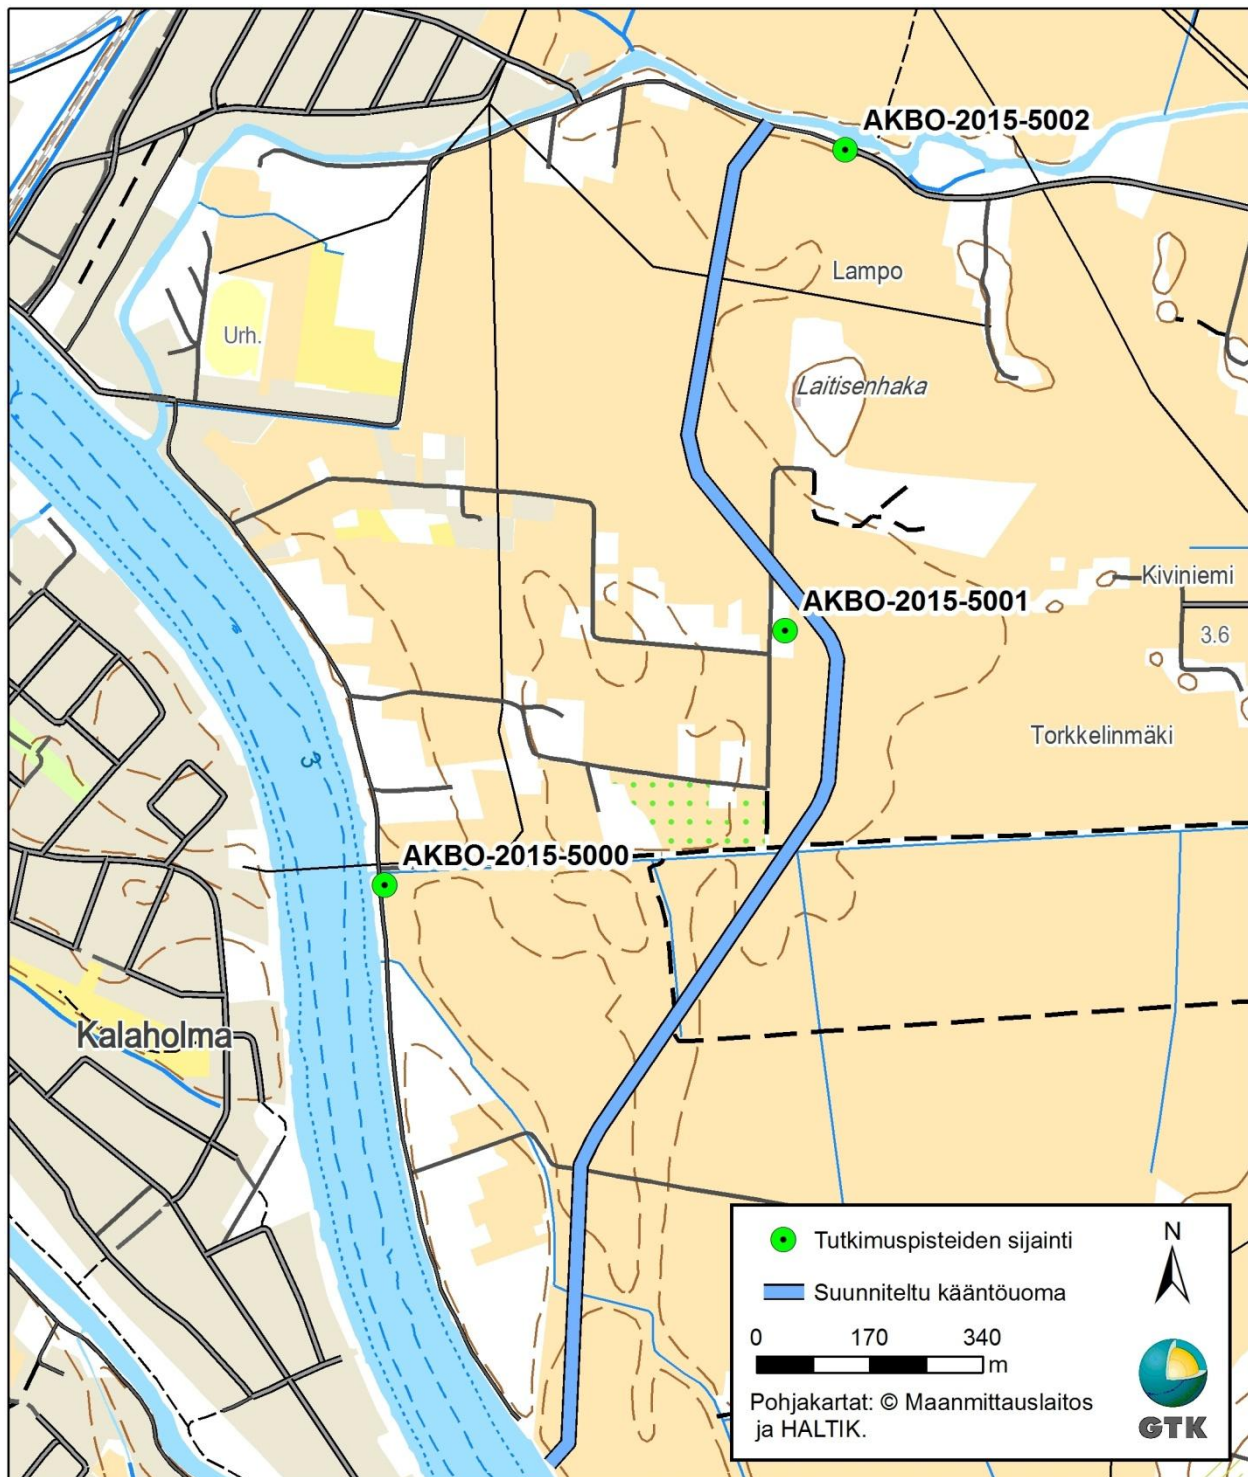
Kuva 2. Tutkimuspisteiden sijainti tutkimusalueella.

Maaperäkairaukset (3 kpl) tehtiin tilaajan esittämällä kohteilla (Kuva 2). Kairaukset tehtiin moottoritäykäiraan kiinnitettävällä maaperänäytteenottimella, jolla saatiin 100 cm mittaiset jatkuvat näytesarjat. Näytteet otettiin 20 cm osissa. Kairaukset lopetettiin 600 cm syvyydellä maanpinnasta. Kairauspisteillä

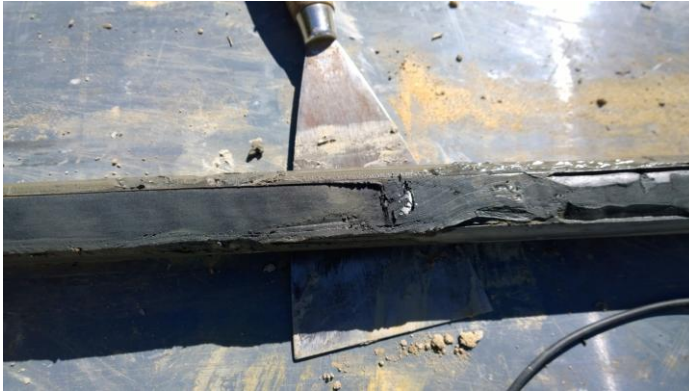
**Kuva 3.** Tumman harmaa sulfidihiesu, jonka seassa on muutamia simpukankuoria (n. 4,5 m syvyydellä maanpinnasta) pisteellä AKBO-2015-5000.

Kairauspisteen koordinaatit ovat 6819455.0024 (pohjois) ja 22492953.4986 (itä) ETRS-GK22 kaistaa käyttäen ja piste sijaitsee +2,42 N2000 korkeustasolla. Kairaus lopetettiin 600 cm syvyydellä maanpinnasta. Kairauspisteellä esiintyy pinnalla noin 100 cm paksuinen, hyvin sekoittunut (luultavasti tulvakerros) ja väriltään ruskea hieno hietainen multamaakerros. Rakeisuus karkenee noin 100 cm syvyydellä ja muuttuu hiedaksi. Hietakerroksen paksuus on 80 cm ja seassa on hieman hienorakeisia maalajeja ja rautasaostumia esiintyy siellä täällä. Maasto-pH:n ja aistinhavaintojen (väri ym.) perusteella hapettumissyvyys arvioitiin olevan noin 180 cm syvyydellä. Syvyysvälillä 180–240 cm esiintyy vihertävän harmaata hiesua (lähellä hienoa hiedan rajaa) jossa on muutamia sulfidiraitoja ja ihan musta sulfidikerros (välillä n. 215–240 cm). Hiesun alapuolella esiintyy tasaisen harmaata hienoa hietaa (välillä 240–400 cm) jossa ei havaittu sulfidiraitoja. Hiesun ja hienohiedan välillä oli muutama cm paksuinen hietakerros. Hieno hiedan alapuolella rakeisuus hienonee ja muuttuu hiesuksi (välillä 400–600 cm). Hiesukerroksessa esiintyy sulfidiraitoja välillä 400–500 cm ja hiesun väri muuttuu tumman harmaasta (välillä 400–500 cm) mustaksi (välillä 500–600 cm) pohjaa kohden. Hiesun seassa oli muutamia simpukankuoria välillä 450–600 cm (Kuva 3).

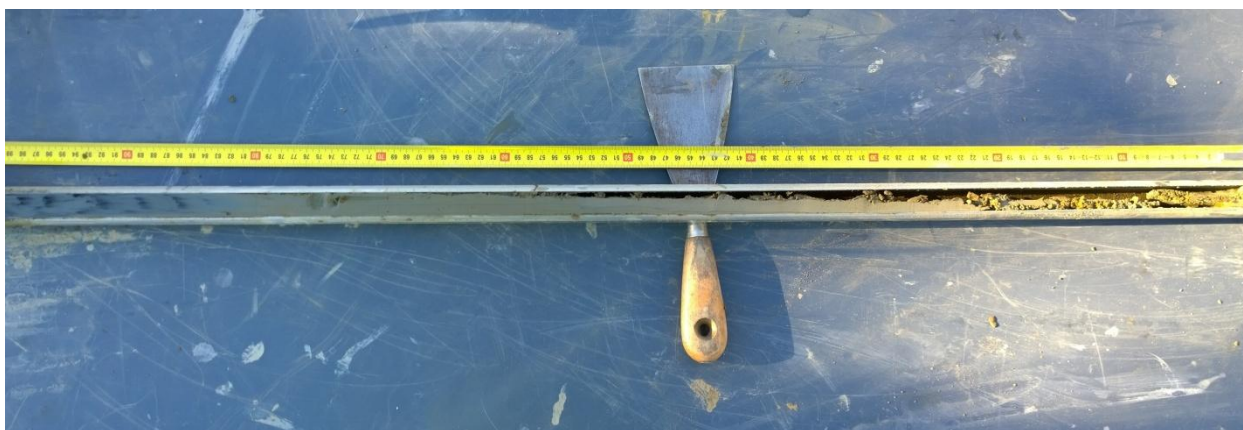
**Kuva 6.** AKBO-2015-5002 pisteessä otettu kuva 1–2 m syvyydeltä (pohja vasemmalle). Sulfidiraitoja alkaa esiintyä n. 180 cm syvyydellä.

Kairauspisteen koordinaatit ovat 6820611.4389 (pohjois) ja 22493558.0629 (itä) ETRS-GK22 kaistaa käyttäen ja piste sijaitsee +3,58 N2000 korkeustasolla. Kairaus lopetettiin 600 cm syvyydellä maanpinnasta. Kairauspisteessä esiintyy pinnalla noin 60 cm paksuinen, sekoittunut ja väriltään ruskea (luultavasti tulvakerros) hieno hietainen multamaakerros. Tämän alapuolella esiintyy 140 cm paksu ruskean harmaa hiesukerros. Hiesun väri muuttuu harmaaksi n. 180 cm syvyydellä ja tämä on myös arvioitu hapettumissyvyys. Sulfidiraitoja alkaa esiintyä n. 180 cm (Kuva 6) ja ne jatkuvat n. 270 cm syvyyteen. Noin 200 cm syvyydellä rakeisuus hienonee ja hiesu muuttuu saveksi syvyysvälillä 200–400 cm. Saven väri on tumman harmaa ja raidallisuus vähenee n. 270 cm syvyydellä. Rakeisuus karkenee hieman n. 400 cm syvyydellä ja savi muuttuu hiesuksi. Samalla maaperä tulee sitkeämmäksi syvyysvälillä 400–600 cm (ei ihan
