Harjunpäänjoen alaosan kääntöuoman sulfidisedimenttitutkimus

KUVAILULEHTI

02.12.2015 / M109L2015

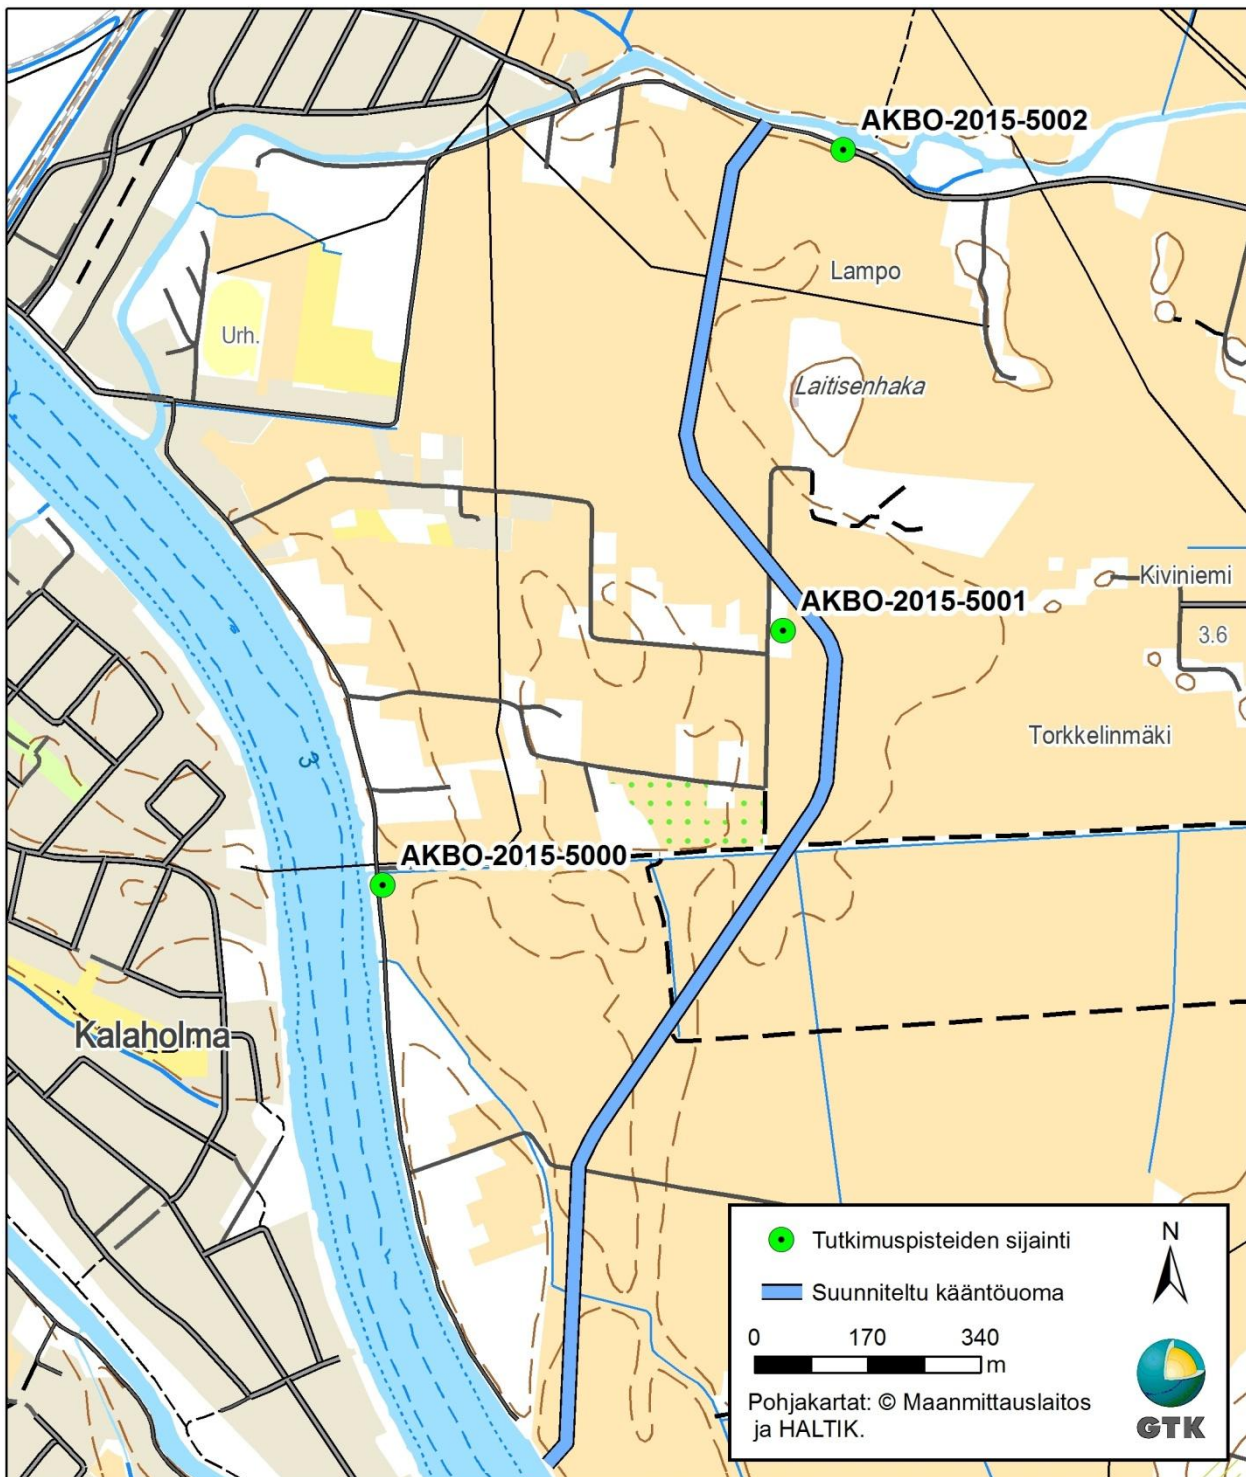
Kuva 2. Tutkimuspisteiden sijainti tutkimusalueella.

Maaperäkairaukset (3 kpl) tehtiin tilaajan esittämällä kohteilla (Kuva 2). Kairaukset tehtiin moottoritäräkairaamiseen kiinnitettävällä maaperänäytteenottimella, jolla saatiin 100 cm mittaiset jatkuvat näytesarjat. Näytteet otettiin 20 cm osissa. Kairaukset lopetettiin 600 cm syvyydellä maanpinnasta. Kairauspisteillä

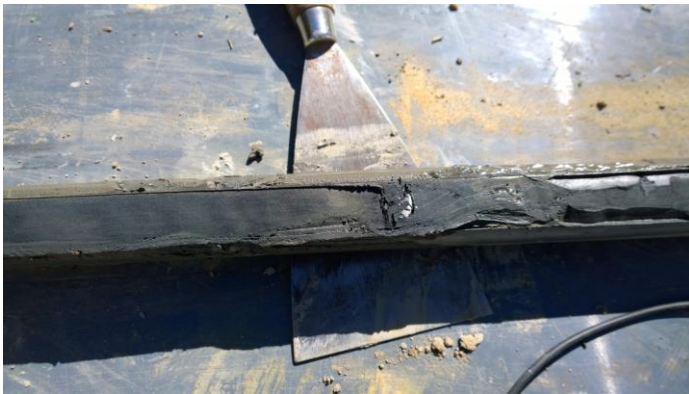
Kuva 3. Tumman harmaa sulfidihiesu, jonka seassa on muutamia simpukankuoria (n. 4,5 m syvyydellä maanpinnasta) pisteellä AKBO-2015-5000.

Kairauspisteen koordinaatit ovat 6819455.0024 (pohjois) ja 22492953.4986 (itä) ETRS-GK22 kaistaa käyttäen ja piste sijaitsee +2,42 N2000 korkeustasolla. Kairaus lopetettiin 600 cm syvyydellä maanpinnasta. Kairauspisteellä esiintyy pinnalla noin 100 cm paksuinen, hyvin sekoittunut (luultavasti tulvakerros) ja väriltään ruskea hieno hietainen multamaakerros. Rakeisuus karkenee noin 100 cm syvyydellä ja muuttuu hiedaksi. Hietakerroksen paksuus on 80 cm ja seassa on hieman hienorakeisia maalajeja ja rautasaostumia esiintyy siellä täällä. Maasto-pH:n ja aistinhavaintojen (väri ym.) perusteella hapettumissyvyys arvioitiin olevan noin 180 cm syvyydellä. Syvyysvälillä 180–240 cm esiintyy vihertävän harmaata hiesua (lähellä hienoa hiedan rajaa) jossa on muutamia sulfidiraitoja ja ihan musta sulfidikerros (välillä n. 215–240 cm). Hiesun alapuolella esiintyy tasaisen harmaata hienoa hietaa (välillä 240–400 cm) jossa ei havaittu sulfidiraitoja. Hiesun ja hienohiedan välillä oli muutama cm paksuinen hietakerros. Hieno hiedan alapuolella rakeisuus hienonee ja muuttuu hiesuksi (välillä 400–600 cm). Hiesukerroksessa esiintyy sulfidiraitoja välillä 400–500 cm ja hiesun väri muuttuu tumman harmaasta (välillä 400–500 cm) mustaksi (välillä 500–600 cm) pohjaa kohden. Hiesun seassa oli muutamia simpukankuoria välillä 450–600 cm (Kuva 3).

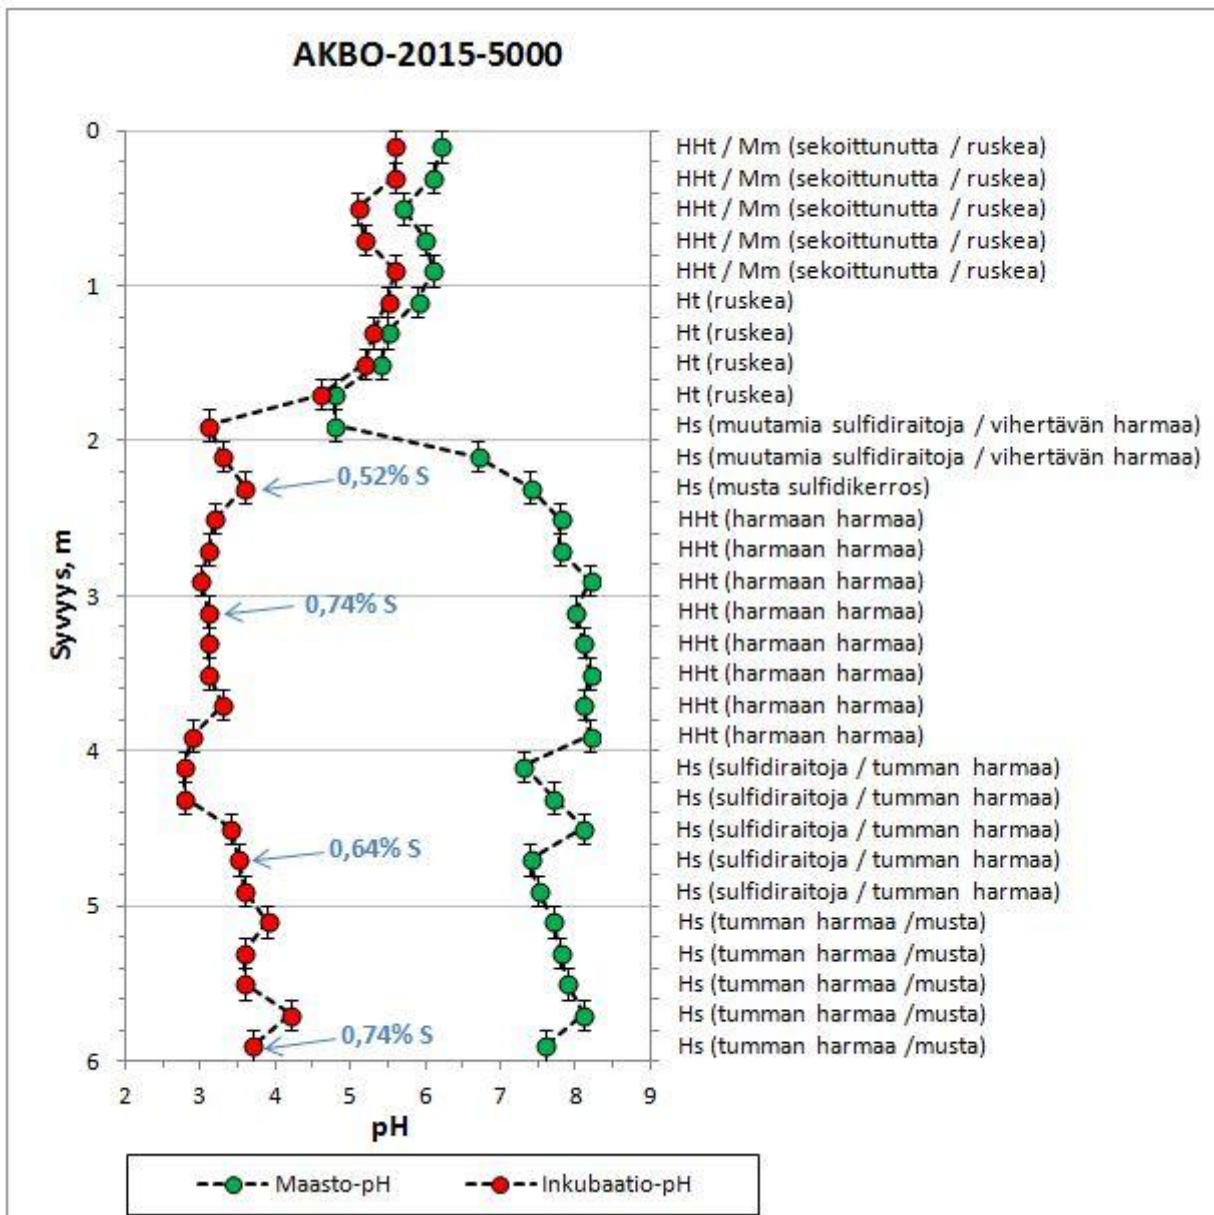
Kuva 4. Maasto-pH, inkubaatio-pH, rikkipitoisuus ja maalajihavaintoja.

Hapettuneessa kerroksessa (<180 cm) pH-arvot vaihtelivat välillä 4,8–6,2 ja pelkistyneessä kerroksessa (180–600 cm) välillä 4,8–8,2 (Kuva 4). Hapettuneessa kerroksessa ei tapahtunut suuria muutoksia pH-arvoissa inkubaation jälkeen. Sen sijaan pelkistyneessä kerroksessa kaikkien näytteiden pH-arvot laskivat huomattavasti, ja yhtä luukuunottamotta (välillä 560–580 cm), päättyivät alle neljään (Kuva 4, Liite 1).

Rikkipitoisuus oli koholla analysoiduissa näytteissä (4 kpl) ja vaihteli välillä 0,52–0,74% (Kuva 4).

Inkubaatio-pH tuloksien perusteella pisteellä esiintyy happamoituvaa sulfidimateriaalia välillä 180–600 cm (Kuva 4, Liite 1) ja piste luokitellaan siksi happamaksi sulfaattimaaksi.

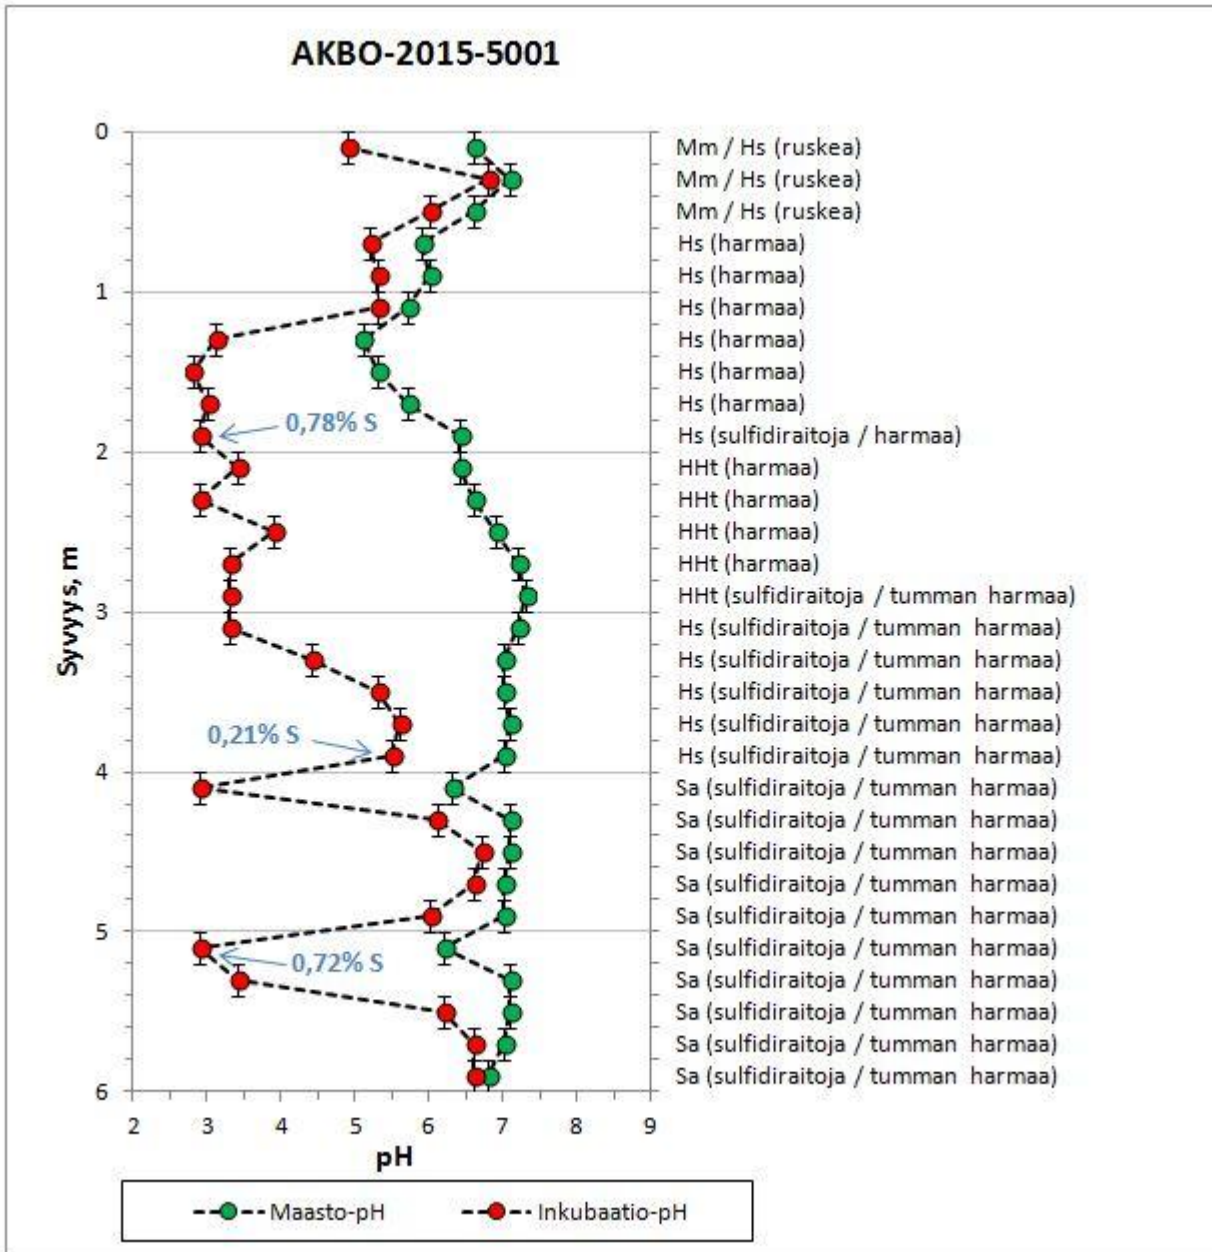
Kuva 5. Maasto-pH, inkubaatio-pH, rikkipitoisuus ja maalajihavaintoja.

Hapettuneessa kerroksessa (<120 cm) pH-arvot vaihtelivat välillä 4,9–6,8 ja pelkistyneessä kerroksessa (120–600 cm) välillä 5,1–7,3 (Kuva 5, Liite 1). Hapettuneessa kerroksessa ei tapahtunut suuria muutoksia pH-arvoissa inkubaation jälkeen. Pelkistyneessä kerroksessa, pH-arvot laskivat huomattavasti syvyysvälillä 120–320 cm (pH 2,8–3,9), välillä 400–420 cm (pH 2,9) ja välillä 500–540 cm (pH 2,9 ja 3,4) (Kuva 5, Liite 1). Sen sijaan pH-lasku oli kohtuullinen välillä 320–400 cm (pH 4,4–5,6), välillä 420–500 cm (pH 6,0–6,7) ja välillä 540–600 cm (pH 6,2–6,6) (Kuva 5, Liite 1).

Rikkipitoisuus analysoitiin kolmessa näytteestä ja ne vaihtelivat välillä 0,21–0,78% (Kuva 5, Liite 1). Rikkipitoisuus oli koholla (0,78% S ja 0,72% S) kun inkubaatio-pH oli alhainen (pH 2,9) ja oli kohtuullisen alhainen (0,21% S) kun inkubaatio-pH oli suhteellinen korkea (pH 5,5) (Kuva 5, Liite 1).

Inkubaatio-pH tuloksien perusteella pisteellä esiintyy happamoituvia sulfidimateriaaleja välillä 120–320 cm, välillä 400–420 cm ja välillä 500–540 cm (Kuva 5, Liite 1) ja piste luokitellaan siksi happamaksi sulfaattimaaksi.

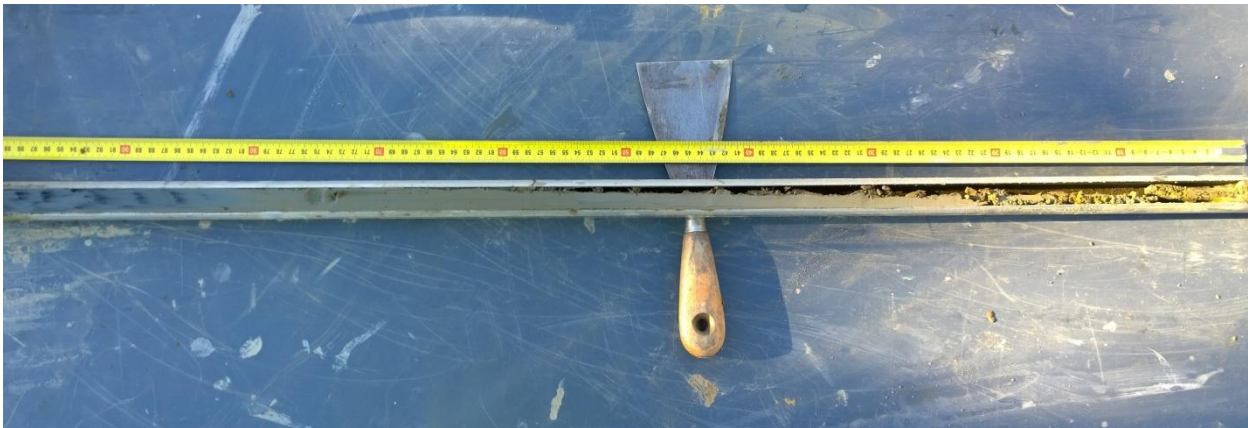
Kuva 6. AKBO-2015-5002 pisteessä otettu kuva 1-2 m syvyydeltä (pohja vasemmalle). Sulfidiraitoja alkaa esiintyä n. 180 cm syvyydellä.
