# PORIN VANHOJEN KAATOPAikkojen INVENTOINTI

Petteri Ruoko, Tarja Räikkönen 30.9.2010

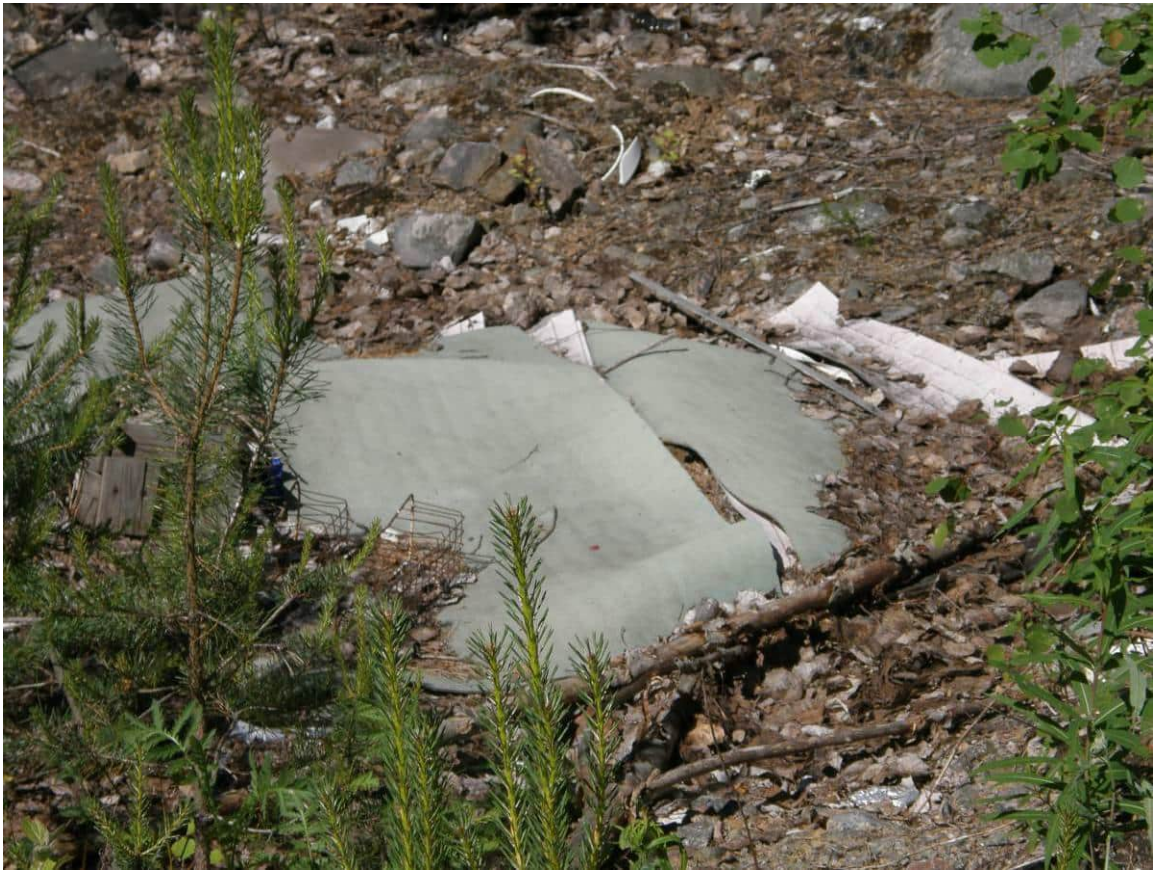
Kaatopaikalla käytiin 23.6.2010. Kaatopaikalla käytäessä näkyi reunoilta hyvin vähän jätettä. Kaatopaikka-alueen keskellä oli risuja ja haravointijätettä kasoilla. Risut haketetaan ja hake vieään energiana hyödynnettäväksi.

Kuva 1. Ainoa kohta Keskisjoen kaatopaikan rinteestä, jossa jätettä näkyy peittokerroksen läpi .

**Toimenpide-ehdotus:** Tarkkaillaan, ettei haketustoiminnasta aiheudu alueen roskaantumista ja kaikki materiaali kuljetetaan haketuksen jälkeen alueelta hyödynnettäväksi. Seurataan vesientarkkailun tuloksia.

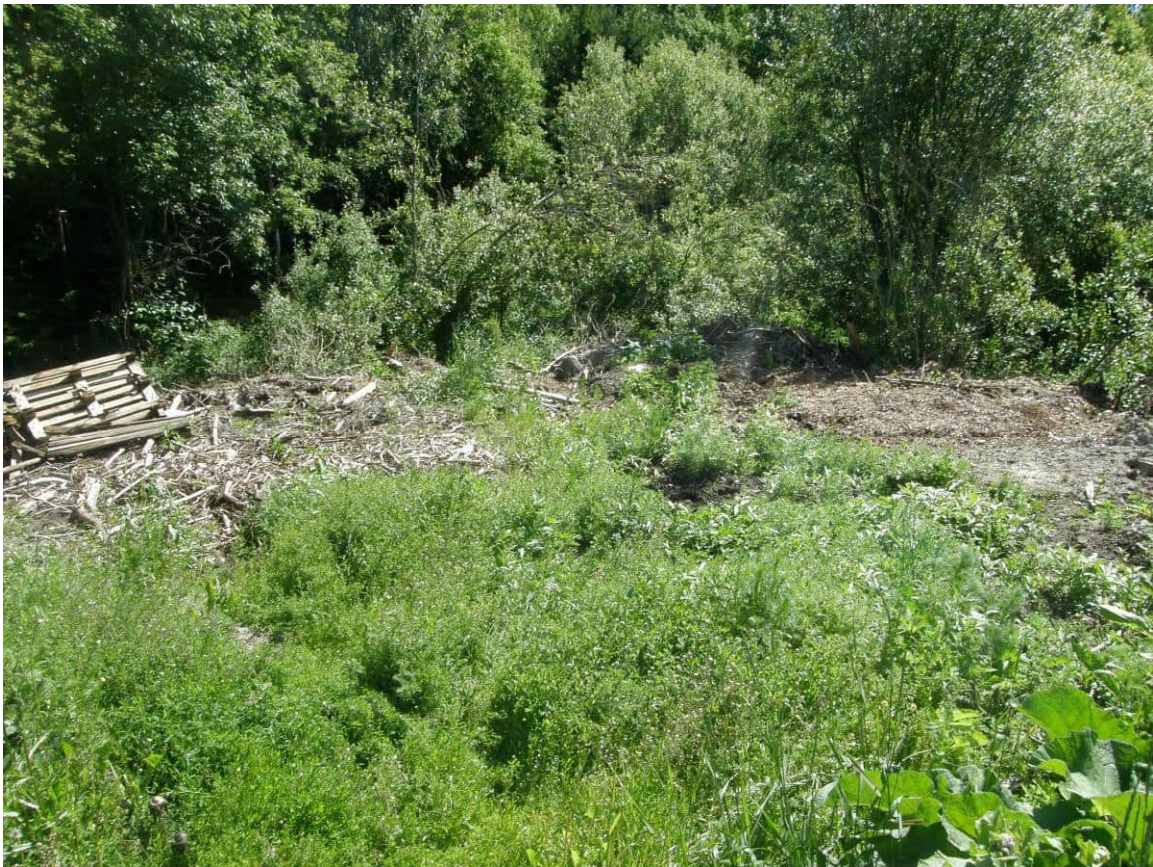
Kuva 2. Kaatopaikan reunalla näkyvää puujätettä, joka peräisin nykyisestä haketustoiminnasta.

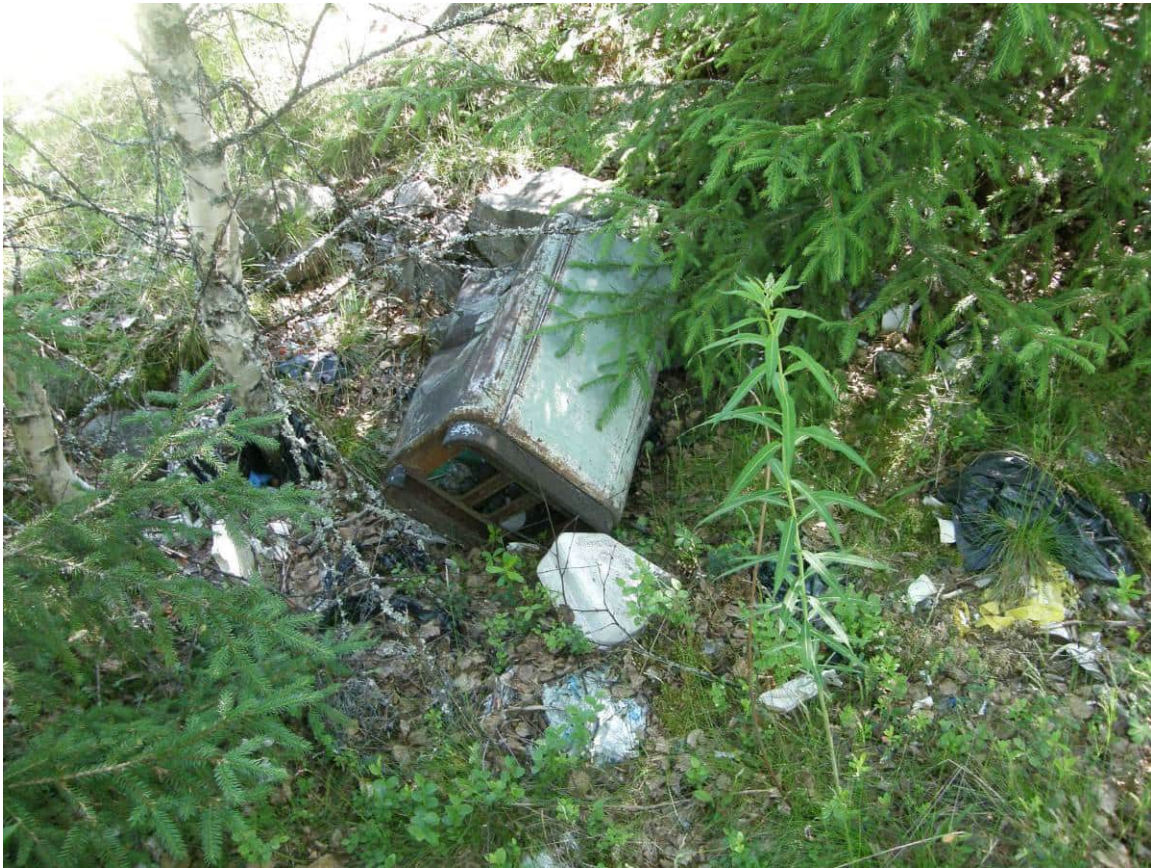
Kuva 7. Kaatopaikan reunalta näkyvää jätettä.

**Toimenpide-ehdotus:** Kaatopaikan tila ei edellytä toimenpiteitä.

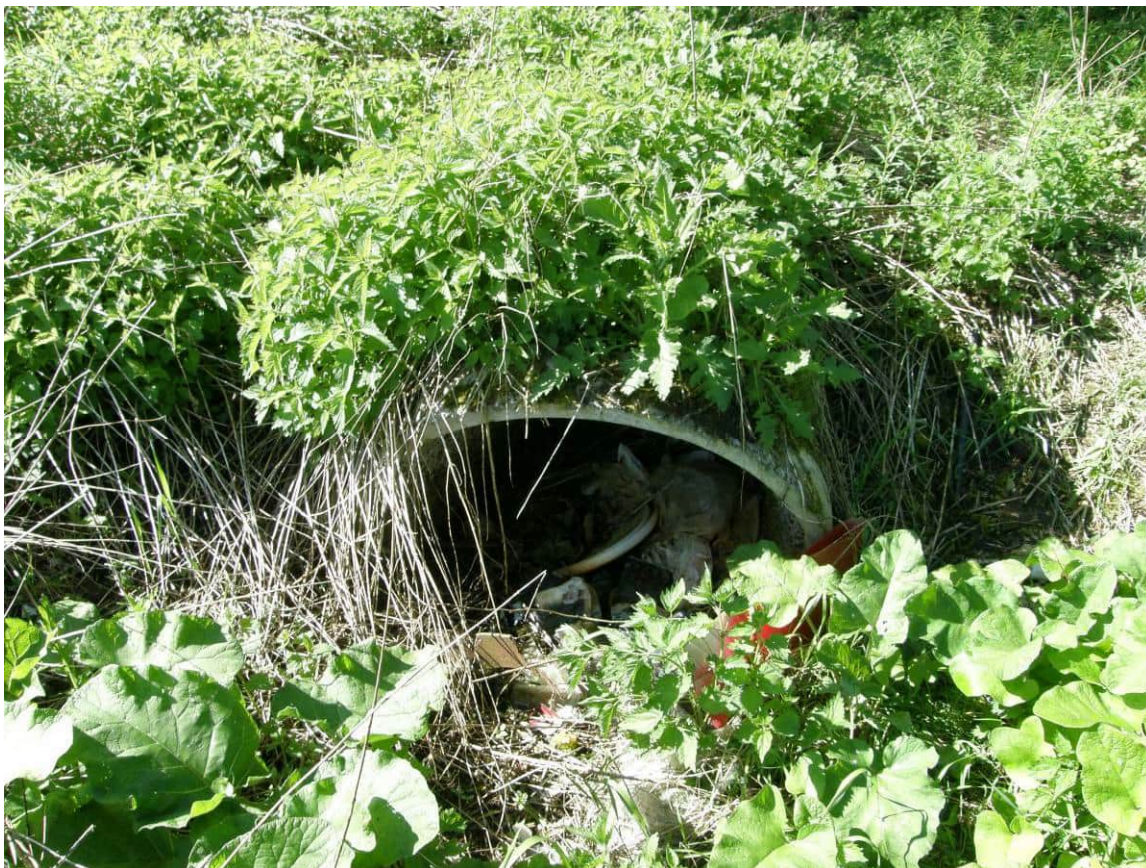
Kaatopaikalla käytiin 31.5.2010. Kaatopaikalla käytäessä näkyi, että lähes kaikki jäte on peitetty ja maisemointi on onnistunut alueen laajuudesta huolimatta. Vain siellä täällä pilkottaa jätettä näkyvissä. Vanhan kaatopaikan päällä kasvaa jo runsaasti puitakin, ja itse alue on – vanhojen lietealtaiden aluetta lukuun ottamatta – hyvin peittynyt kasveilla. Lietealtaat on täytetty maa-aineksilla ja niiden päällä kasvaa ruokoja.

Kuva 16. Luotsinmäen kaatopaikalla on jonkin verran jätettä näkyvissä.

**Toimenpide-ehdotus:** Alueen muutamien osien roskaisuus tarkistetaan vielä loppusyksyllä, kun kasvit eivät häiritse näkyvyyttä. Asiaton kulku alueelle estetään. Tällä hetkellä portin ohi pääsee ajamaan autolla.

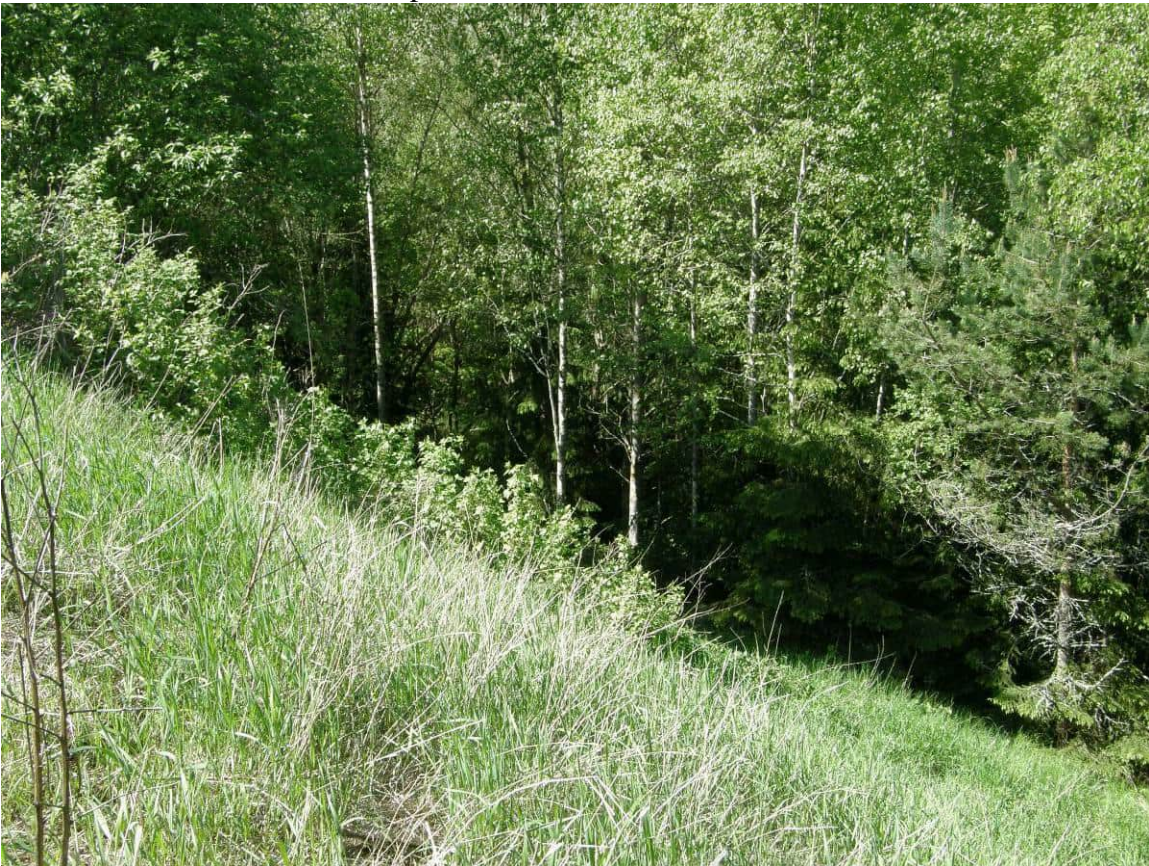
Kaatopaikalla käytiin 31.5.2010. Reunojen alaosa ja hirvien ruokinta-alue lukuun ottamatta kaatopaikan jätteiden peitto ja maisemointi on onnistunut hyvin. Alueella kasvaa puustoa ja runsaasti kasvillisuutta. Hirvien ruokinta-alueella on ilmeisesti torjunta-ainekäsittely, jotta alue pysyy vapaana kasvillisuudesta. Tällä alueella maasta pilkottaa jonkin verran jätettä. Kaatopaikan reuna-alueet olivat korkeita ja hyvin jyrkkiä ja niiden juurella näkyi jätettä.

Kuva 19. Perä-Amerikan kaatopaikan rinteet ovat osin jyrkkiä.

**Toimenpide-ehdotus:** Täytön päälle olisi hyvä tuoda lisää peittomateriaalia, jotta pinnan roskat saataisiin peitettyä kokonaan, eikä niistä aiheutuisi vaaraa mm. alueella ruokittaville riistaeläimille. Reunoilla näkyvät isot jäte-esineet tulisi siivota pois.

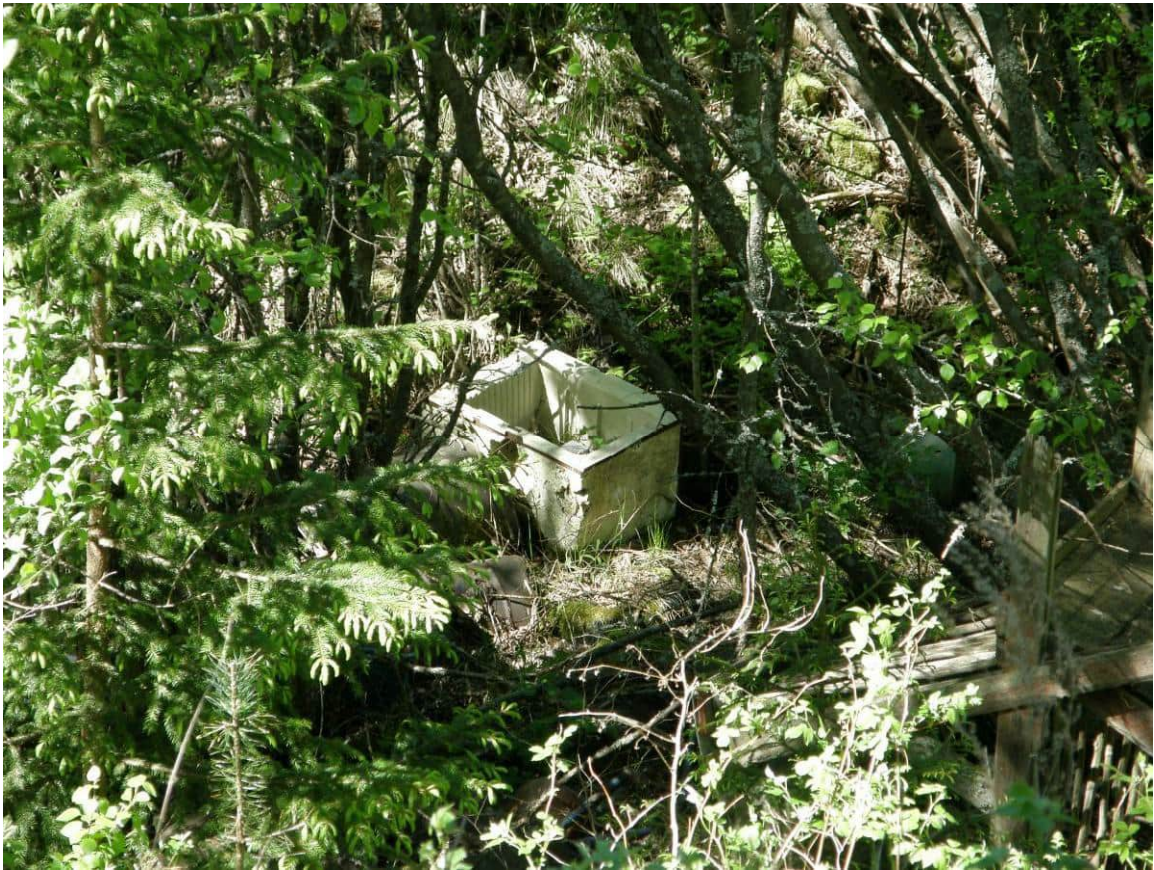
Kuva 20. Alueen ympärillä on näkyvissä isokokoista jätettä.

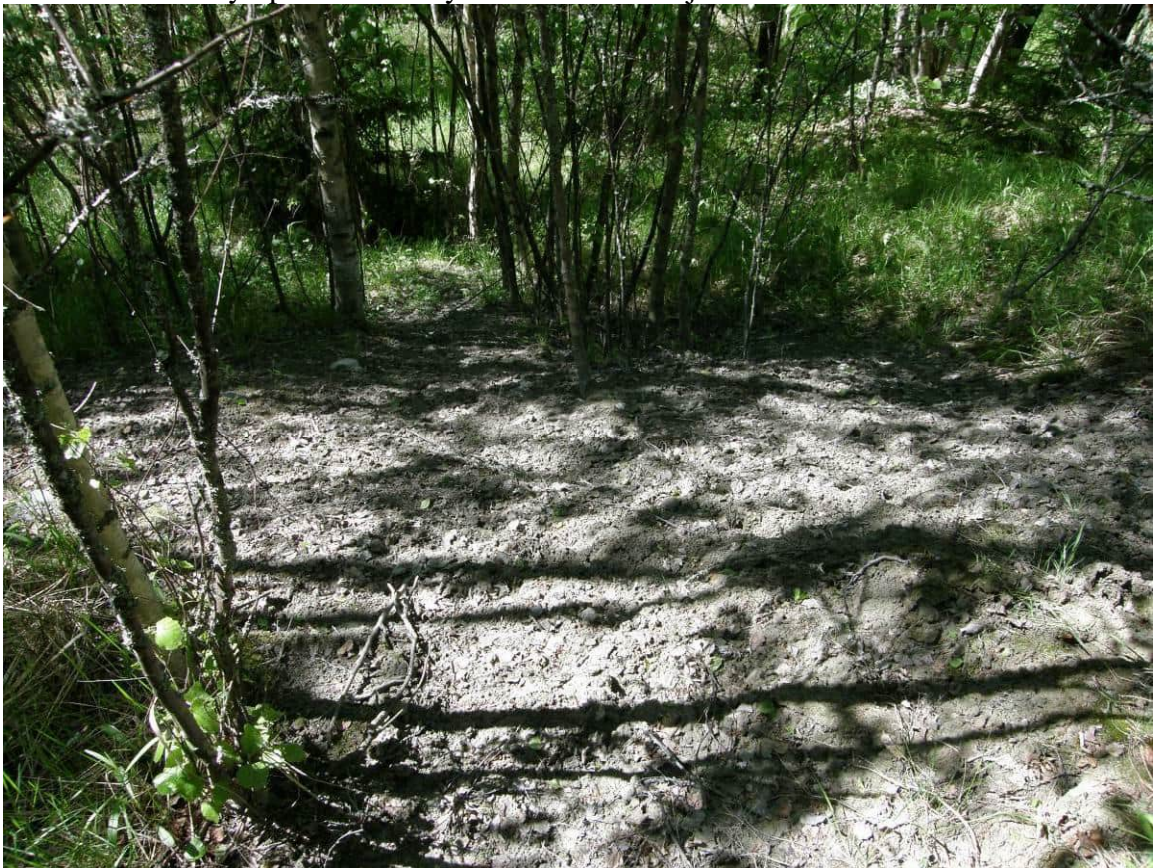
Kuva 21. Kasviton alue rinteestä.

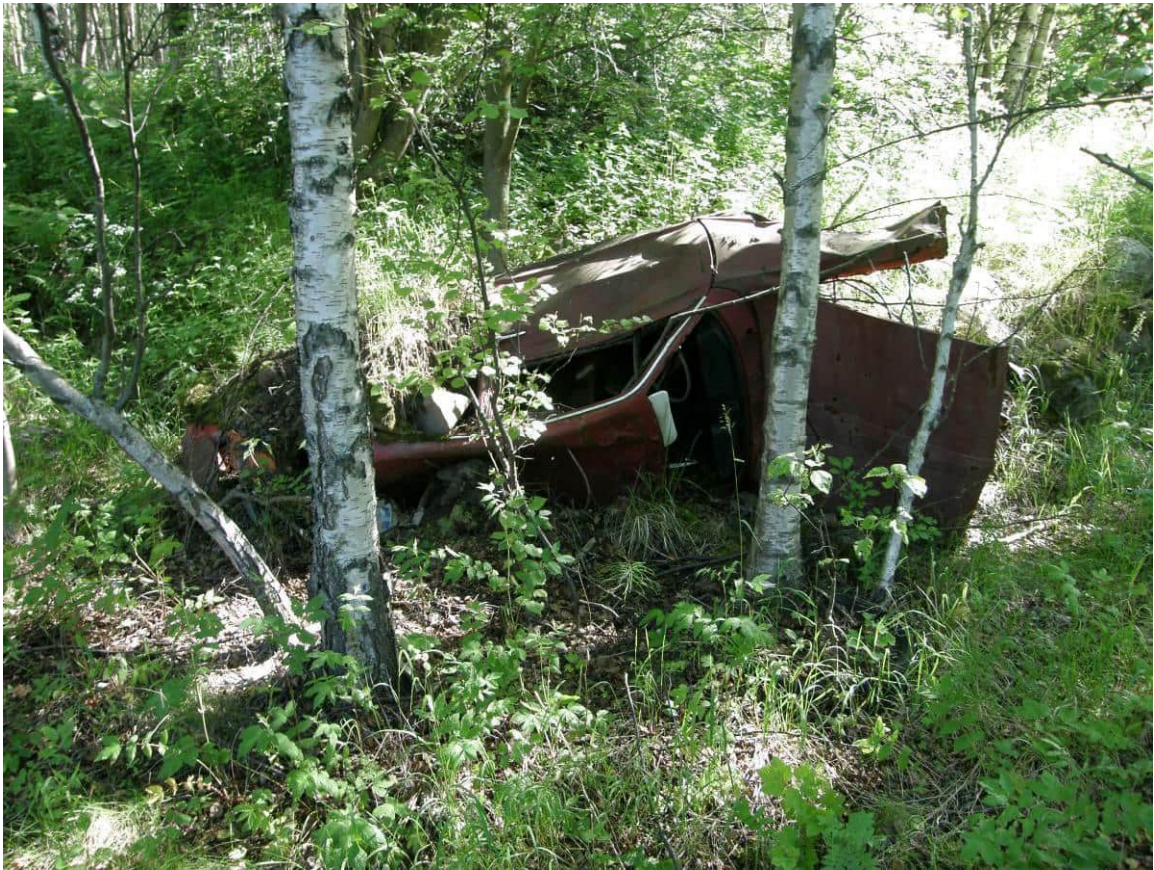
Kuva 27. Kaatopaikan ympäristössä on muutamia autonromuja.

**Toimenpide-ehdotus:** Perustilaselvityksen teettäminen on ajankohtainen jo vireillä olevan kaavoituksenkin kannalta. Reunoilla sijaitsevat jäte-esineet tulisi siivota pois. Sortumisvaarassa olevien rinteiden nopea korjaaminen olisi myös ajankohtaista.

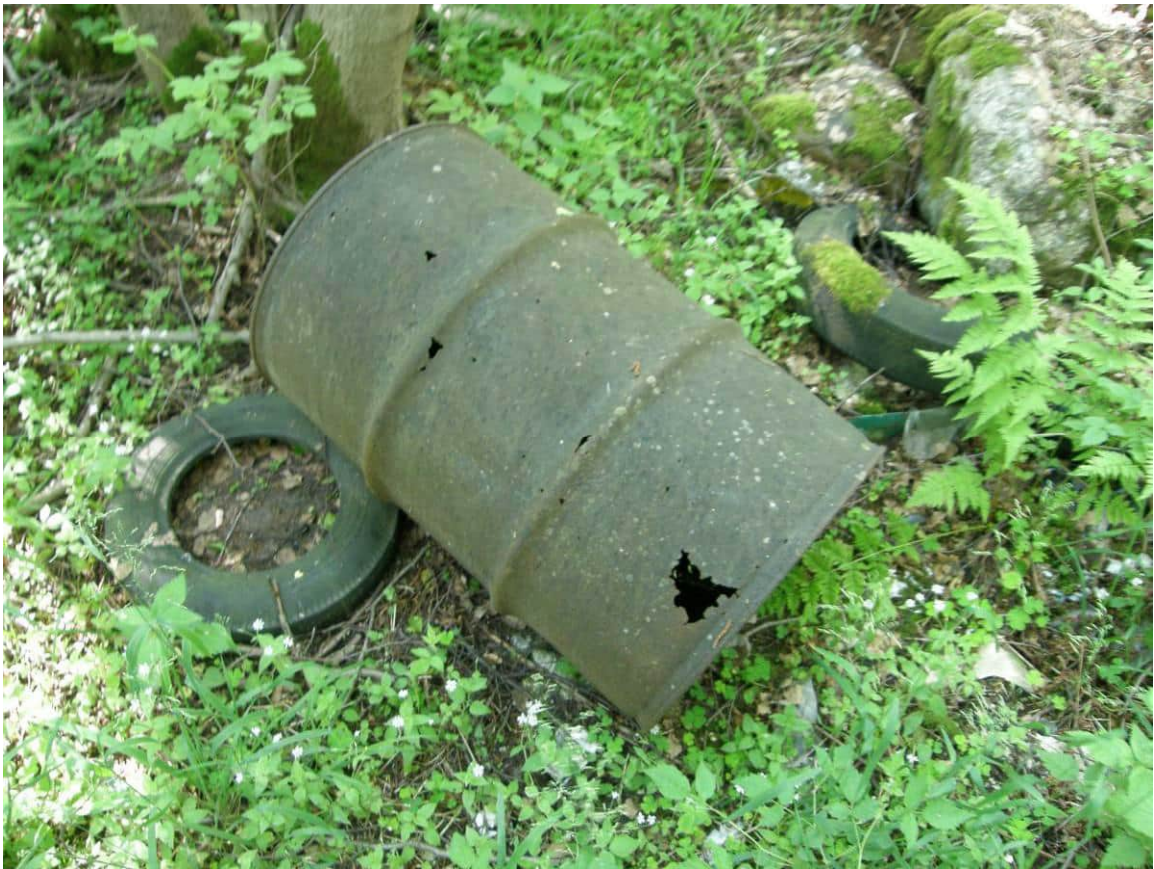
Kuva 28. Rinteen alapuolella on runsaasti tyhjiä tynnyreitä ja autonrenkaita.

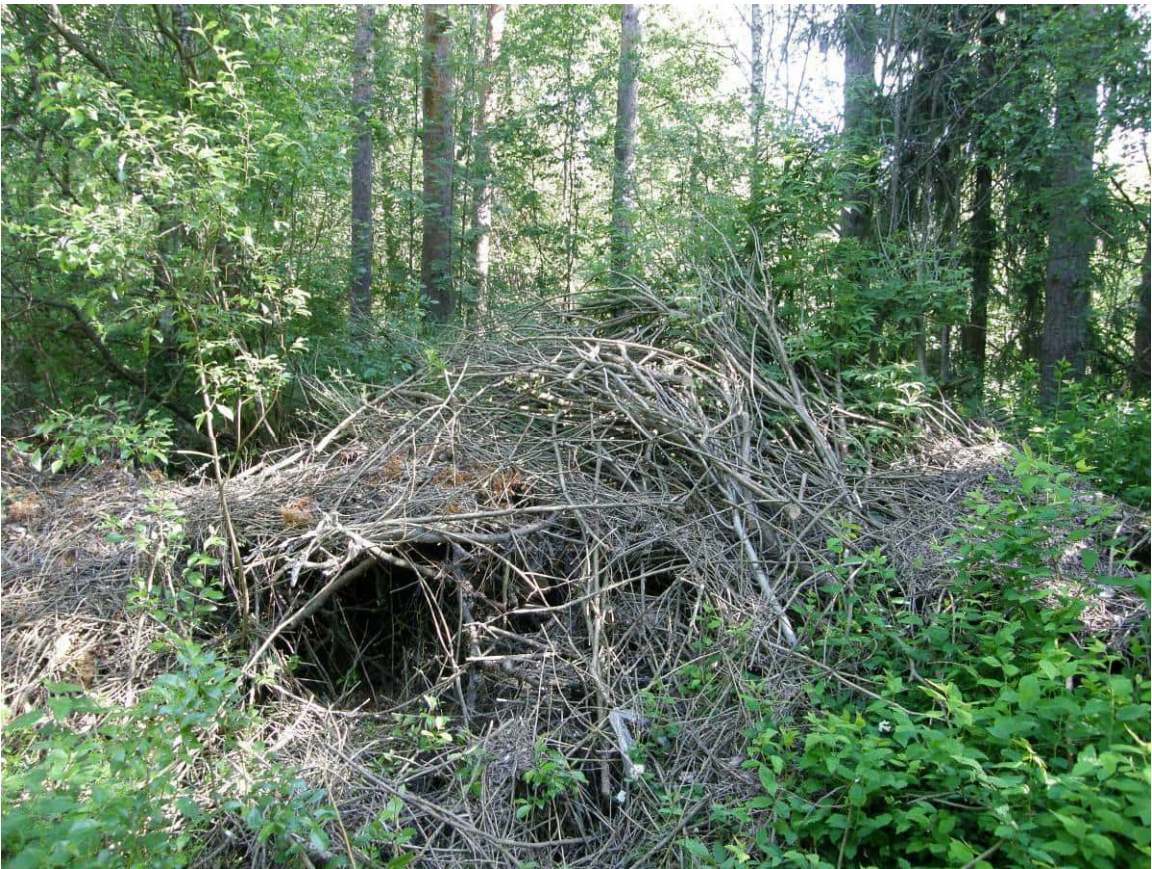
Kaatopaikoilla käytiin 17.6.2010. Ruosniemi 1:llä näkyi jonkin verran jätettä, pääasiassa rakennuspuuta, risuja ja haravointijätteitä. Kaatopaikalla kasvaa jo runsas puusto. Kaatopaikalle on myös tuotu suuria kiviä, todennäköisesti sulkemisen yhteydessä. Kaatopaikan rinteiltä näkyy myös roskaa.

Kuva 30. Ruosniemi 1:lle on tuotu risuja.

**Toimenpide-ehdotus:** Kiireellisintä on siivota Ruosniemi 2:n vieressä olevaan uomaan tuodut jätteet. Roskaamisen voidaan olettaa selvästi vähenevän tielle asennetun puomin ansiosta. Paikalle pääsee edelleen kulkemaan peltotietä pitkin toisesta suunnasta, mutta kulkeminen on merkittävästi hankalampaa kuin ennen portin asentamista. Kulku Ruosniemi 1:lle on edelleen avoin. Roskaamisongelma saattaa siirtyä sinne, joten tilannetta on syytä tarkkailla jatkossa.

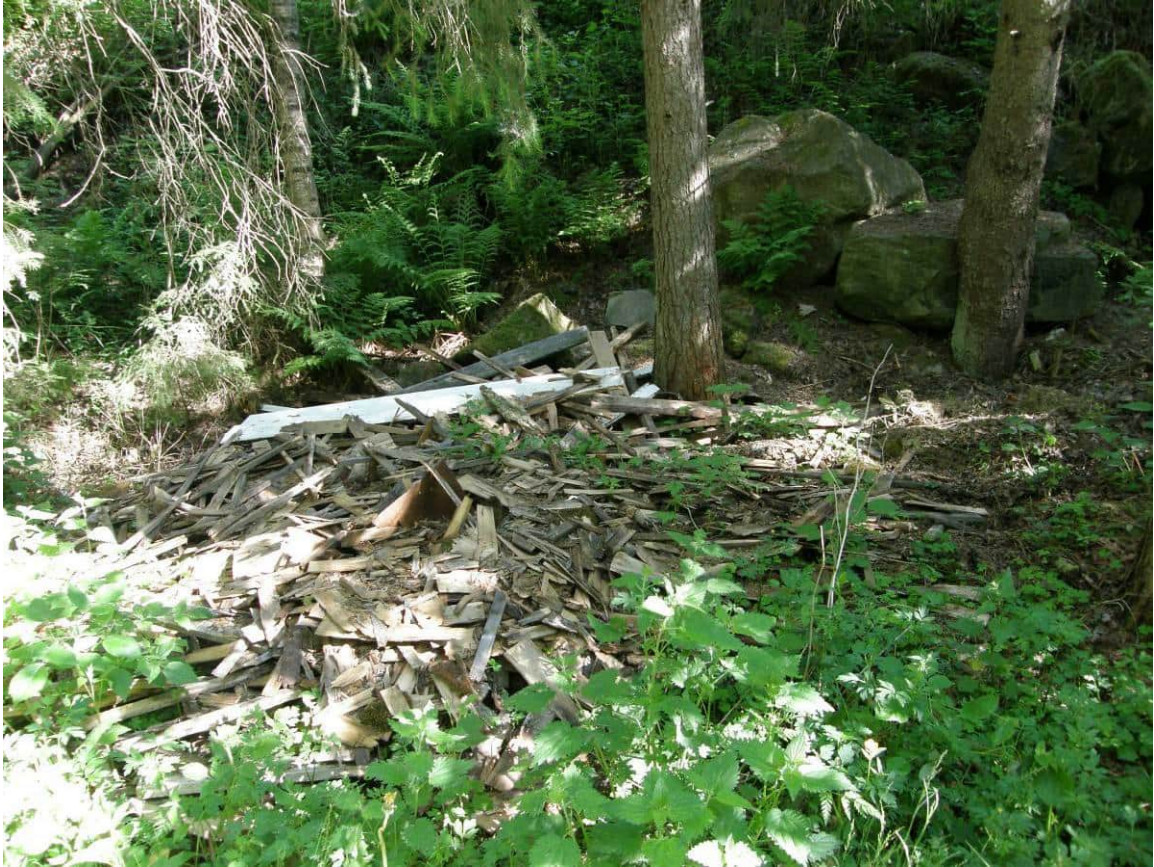
Kuva 31. Ruosniemi 1:lle on tuotu jonkin verran jätepuuta.

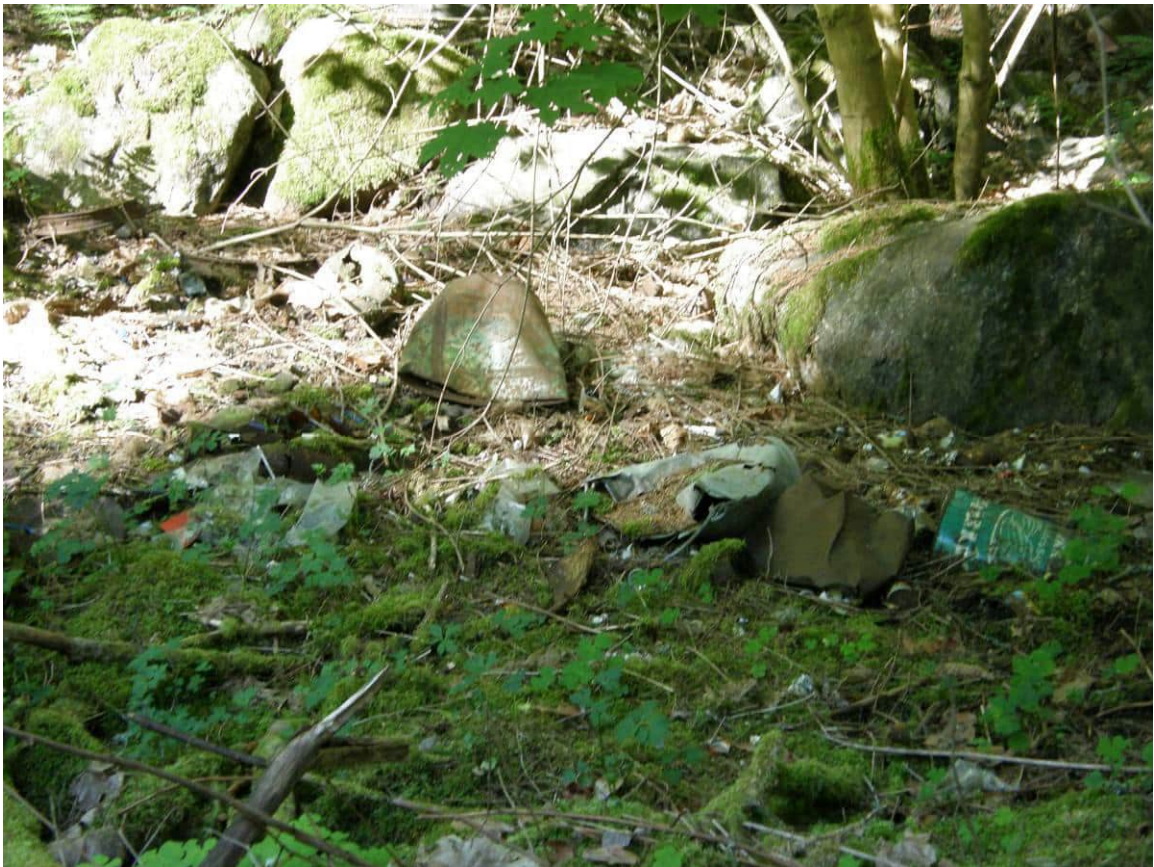
Kuva 32. Jätteitä on jonkin verran näkyvissä.

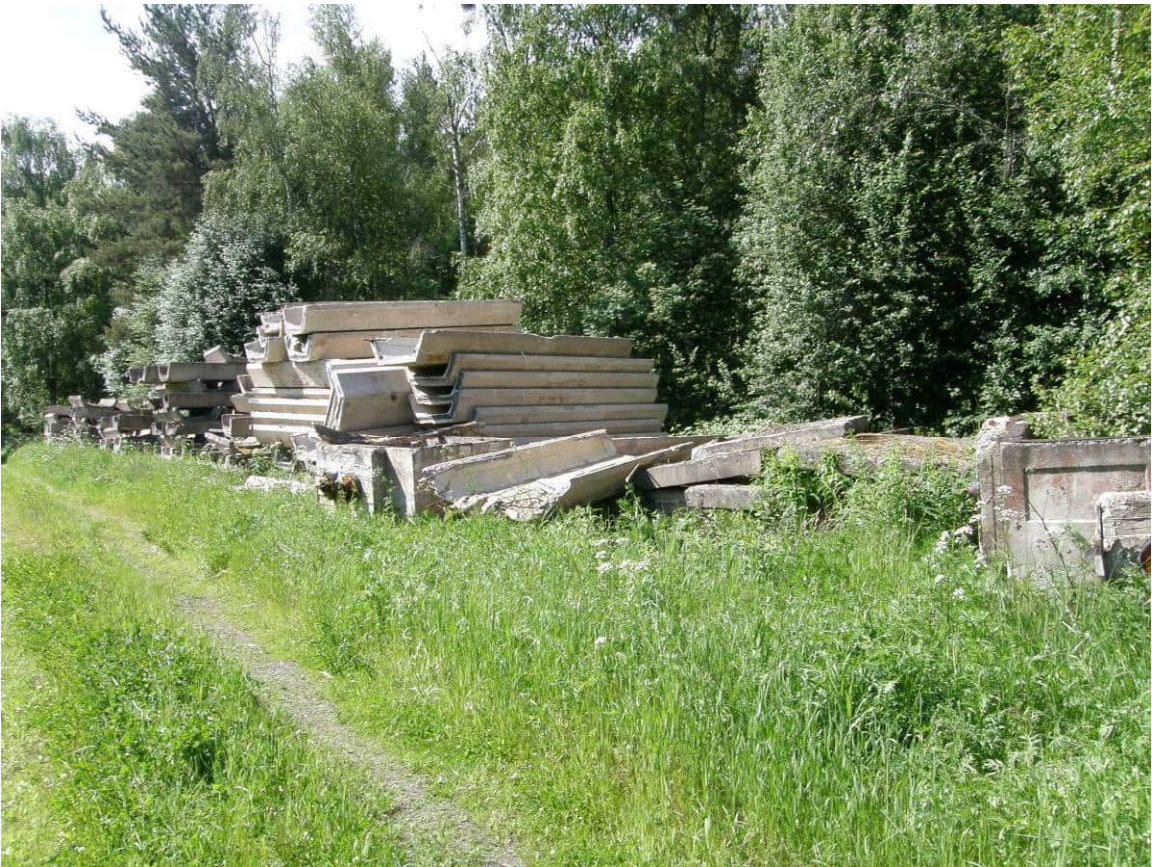
Kuva 39. Kaatopaikalla on runsaasti mm. betonisia kouruja.

**Toimenpide-ehdotus:** Alue tulisi siivota rakennusjätteistä. Portin luona tapahtuvaa roskaamista tulisi seurata ja asentaa roskaamisen kieltävä kyltti.

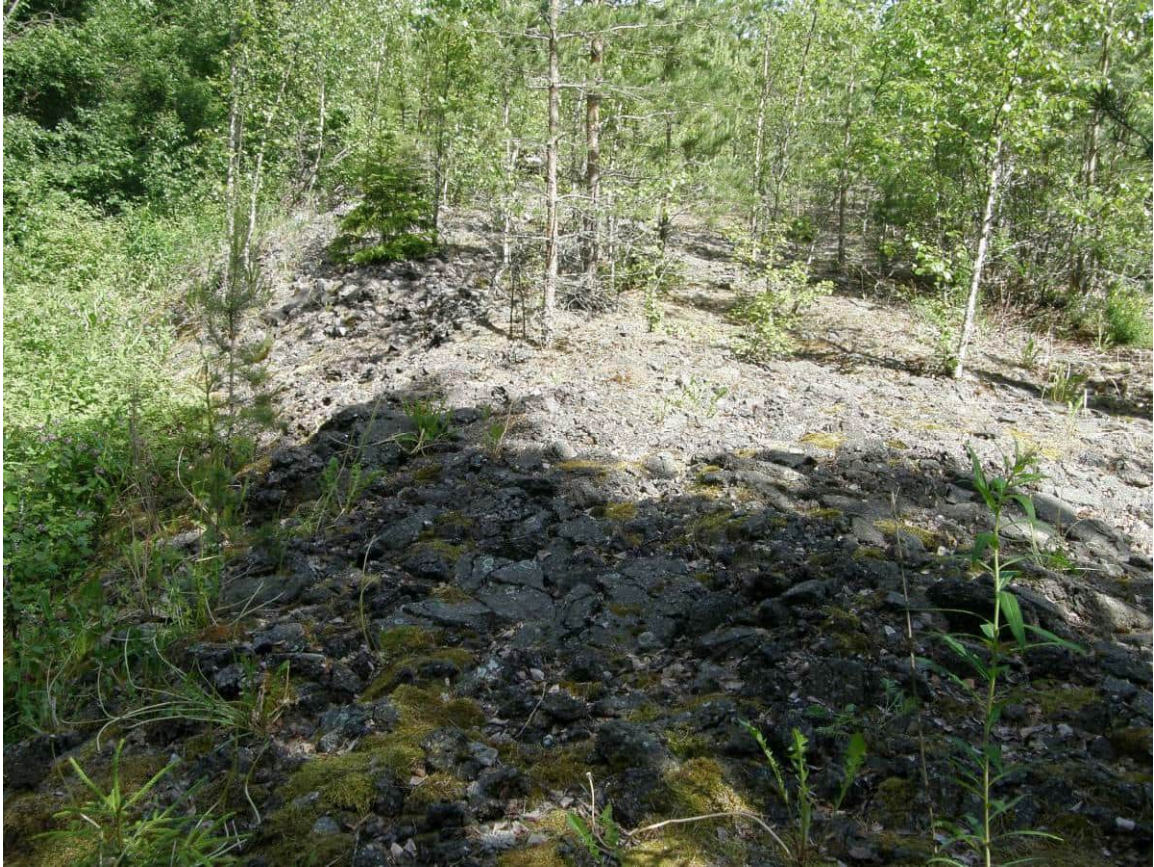
Kuva 40. Kaatopaikalle tuodun asfaltin läpi kasvaa puita ja muuta kasvillisuutta.

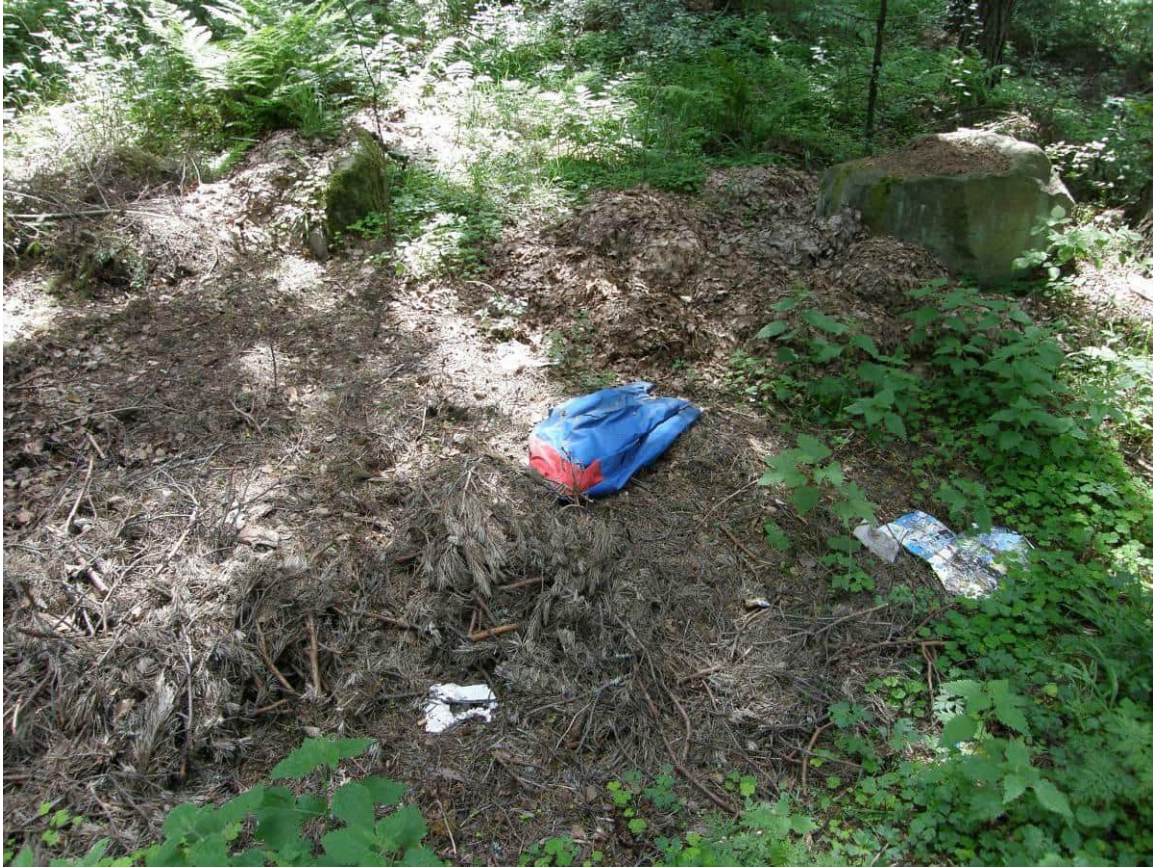
Enäjärven kaatopaikalla ei ole porttia. Alueelle johtavalla polulla on tosin isokokoinen kivi, mutta se ei estä autojen ajamista alueelle. Polun varrelle on tuotu jonkin verran puutarhajätettä, ja paikoitellen jätettä pilkottaa pinnan alta esiin.

Kuva 43. Polulle on jätetty jonkin verran jätettä.

**Toimenpide-ehdotus:** Rannassa ja muualla alueella näkyvissä olevat jätteet peitetään. Alueelle on ollut suunnitteilla myös levähdyspaikka retkeilijöille. Maisemointityö voitaisiin toteuttaa samassa yhteydessä tämän hankkeen kanssa.

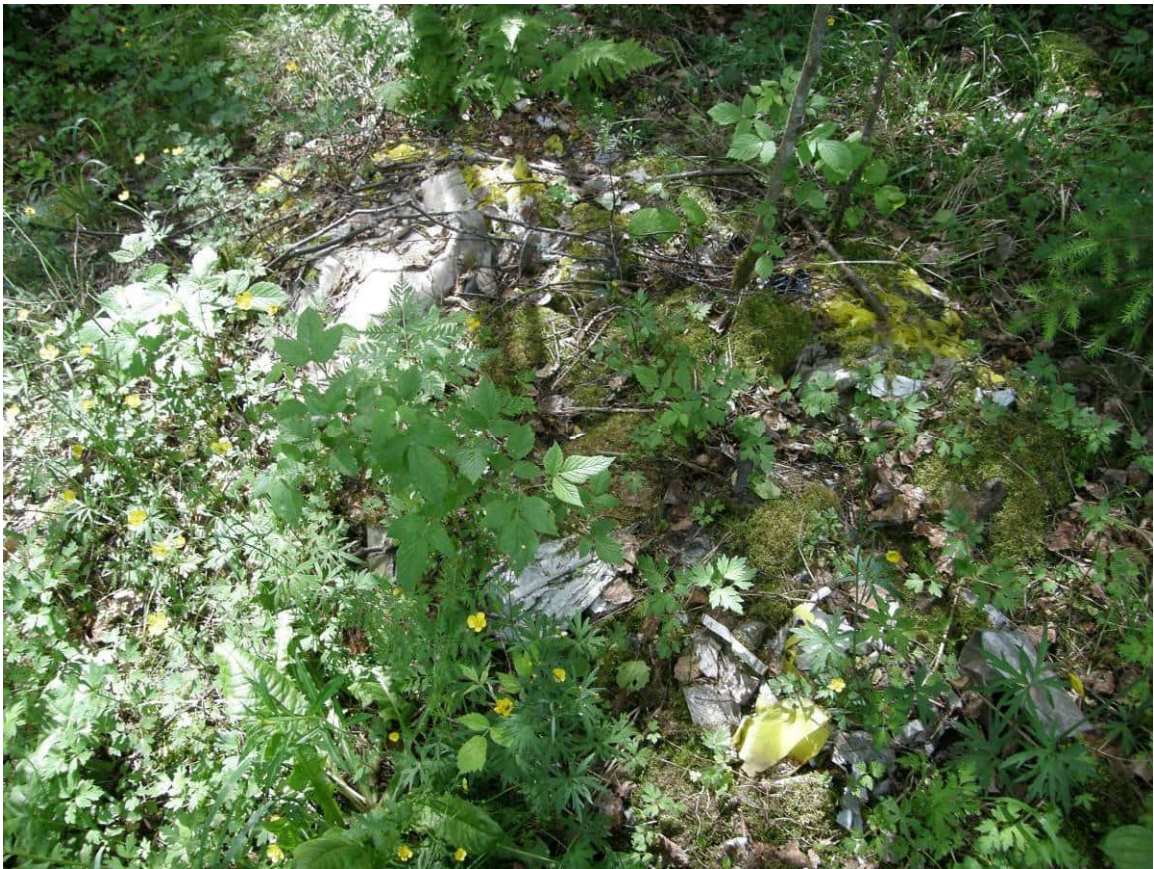
Kaatopaikalla käytiin 17.6.2010. Enäjärven kaatopaikan maisemointi on onnistunut kohtalaisen hyvin. Noin kymmenen metriä Enäjärven rannasta maaperässä näkyi roskia ja muovipusseja. Läjitysalue on mitä ilmeisimmin ulottunut lähes rantaan asti. Korkea heinikko peitti muualla mahdollisesti näkyvissä olevat roskat. Niitä on kuitenkin alueella liikkuvien mukaan jonkin verran näkyvissä.

Kuva 44. Järven rannassa on jonkin verran jätettä näkyvissä.

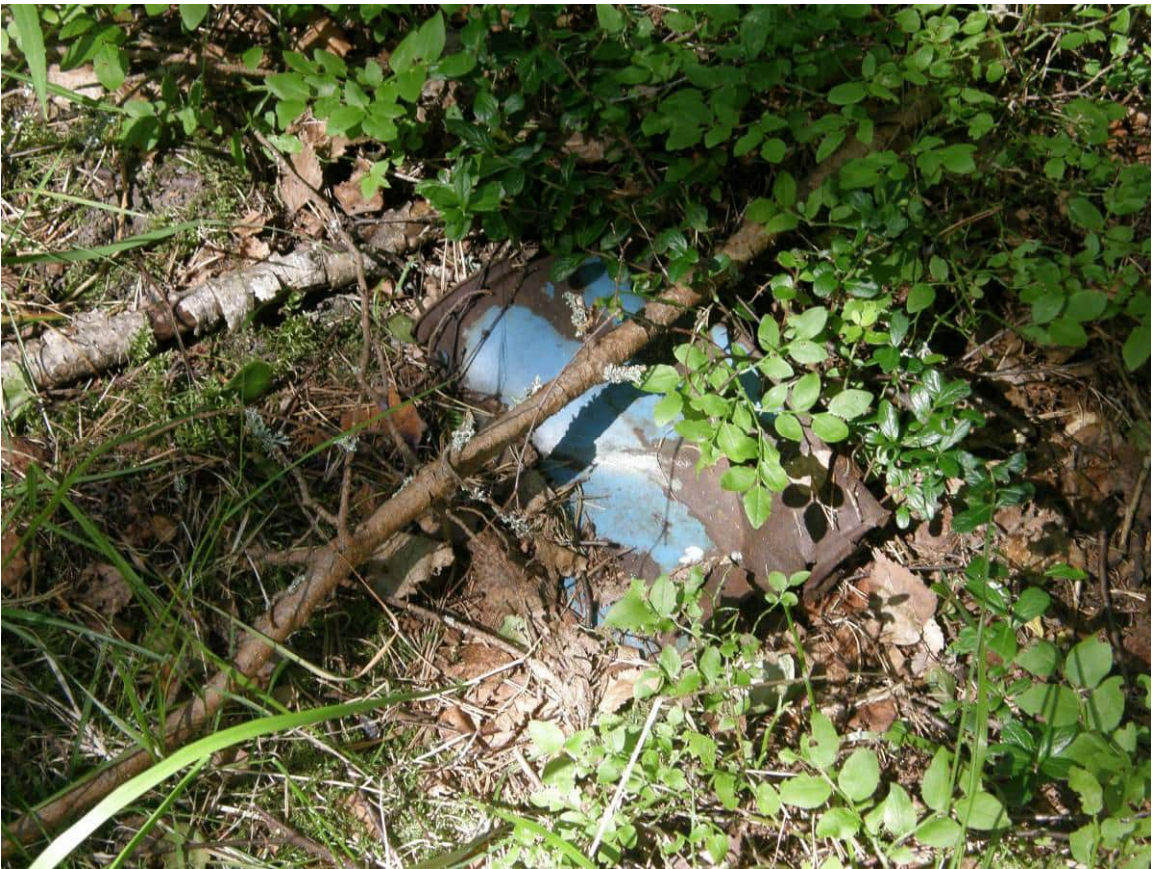
Kuva 47. Kaatopaikan rinteestä erottuvaa metallijätettä

**Toimenpide-ehdotus:** Vähämäen kaatopaikalla ei tarvita toimenpiteitä.
