Kulttuuriympäristöpalvelut Heiskanen & Luoto Oy

# PORI, PUUVILLATEHTAAN RAKENNUKSIA RAKENNETUN YMPÄRISTÖN INVENTOINTI

29.5.2018

Esikaupungin teollisuusyhdyskunnasta jälkiteolliseksi keskusta-alueeksi

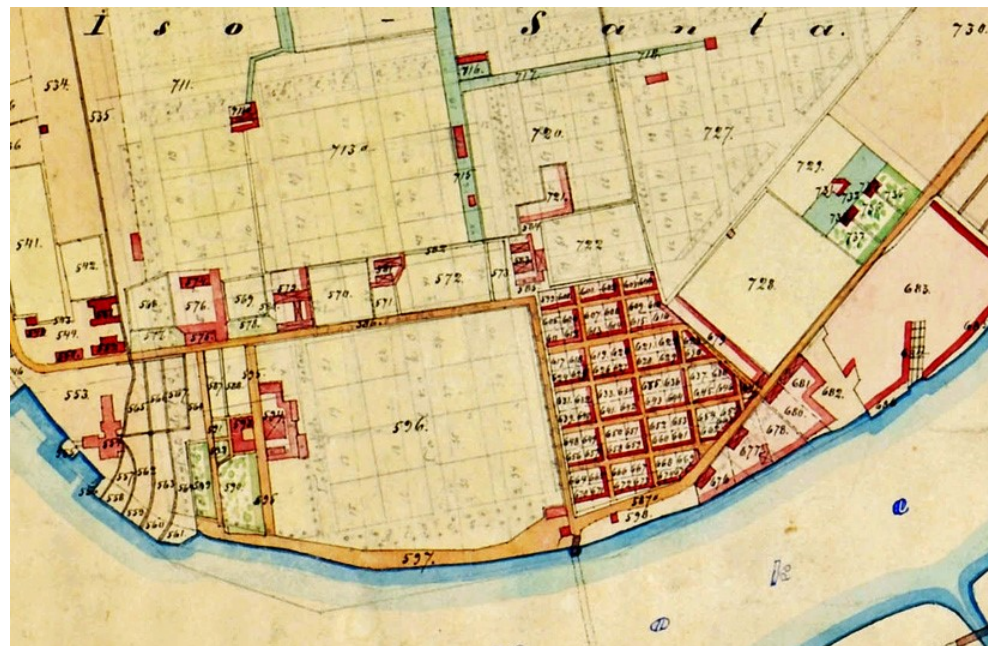
Ote vuoden 1887 kartasta, johon on todennäköisesti 1890-luvulla hahmoteltu lyijykynällä tulevaa asemakaavaa. Puuvillatehtaan tuleva paikka, vanhin teollisuuskortteli näkyy keskellä, numerolla 596. Sen itäpuolella on konepajan tiivis asuinalue, länsi- ja pohjoispuolella on tulitikkutehtaan tehdasrakennuksia ja päärakennus, johon liittyy edelleen rannan puolella puutarha-alue. Kartta: Aittaluodon Isosannan y.m. kruununluodoista, mittaus 1887 Achilles Wahlroos, lääninmaanmittari. Lähde: Satakunnan Museon arkisto.

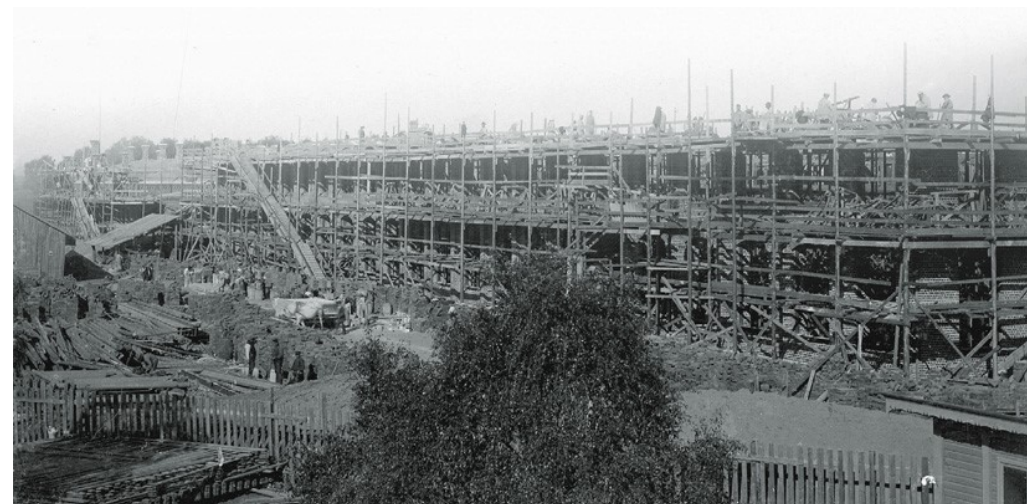
Kehräämön rakentaminen käynnissä syksyllä 1899. Kuvaussuunta Porin sillalta. Lähde: Työn paikasta teollisen kulttuurin perinnöksi -artikkeli, Anna Sivula.

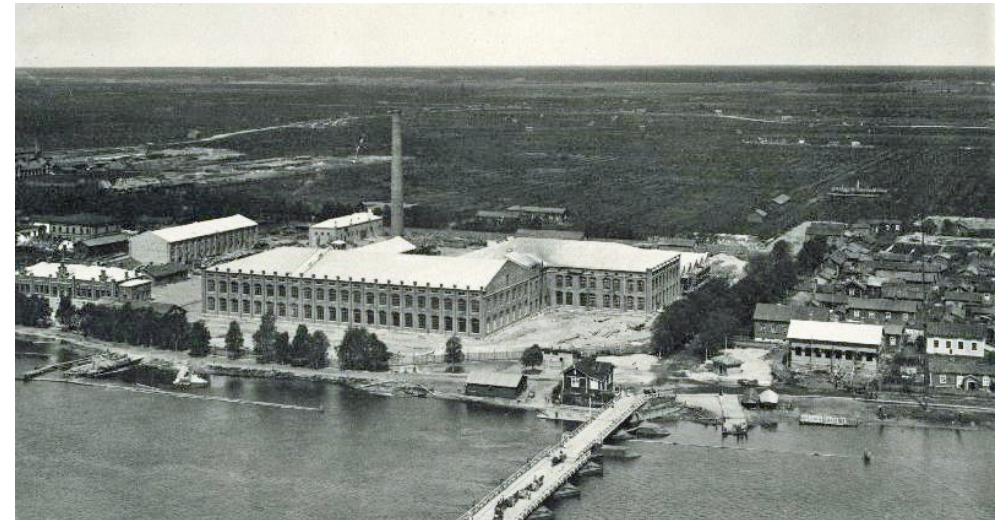
Puuvillatehdas kirkon tornista kuvattuna vuonna 1900. Lähde: Elka. Alueen teollisuusmaisan keskeiset, edelleen näkyvät ominaispiirteet, punatiilliset tehtaot, savupiippu ja matalampi, työvään puurakentaminen oli jo tällöin nähtävissä. Puuvillatehtaan oikealla puolella näkyy tiheästi rakennettu, ns. Blomin kaupunki, jonka kaupunki pyrki hävittämään uudella kaavalla, jossa tontit olivat suurempia ja tontit myytäisiin, ei vuokrattaisi. Talorykelmä oli syntynyt konepajan työväestölle. Kortteli uusiutuikin 1900-luvun alkupuolella ja on säilynyt osana tehdaskaupungin jokimaisemaa. Kaavan lähtökohdaksi kaupungininsinööri Lindström valitsi tulitikkutehtaan puistokadut.

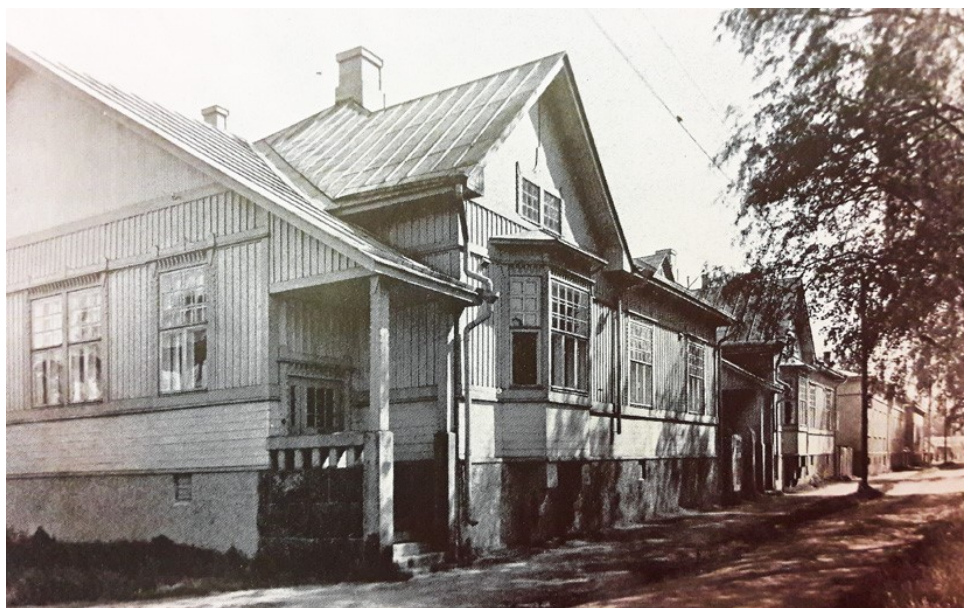
Tonteille 72 ja 74, Siltapuistokadun varrelle rakennettiin 1908 kaksi tilavaa puista asuintaloa mestareita varten. Rakennukset siirrettiin vuonna 1934 kutomon laajennuksen vuoksi Luotsinmäenpuistokadun varrelle, johon muodostettiin tehtaan johdolle, johtajalle, insinööreille ja mestareille oma, muurien ja aitojen rajaama asuinkortteli. Lähde: Metsä.

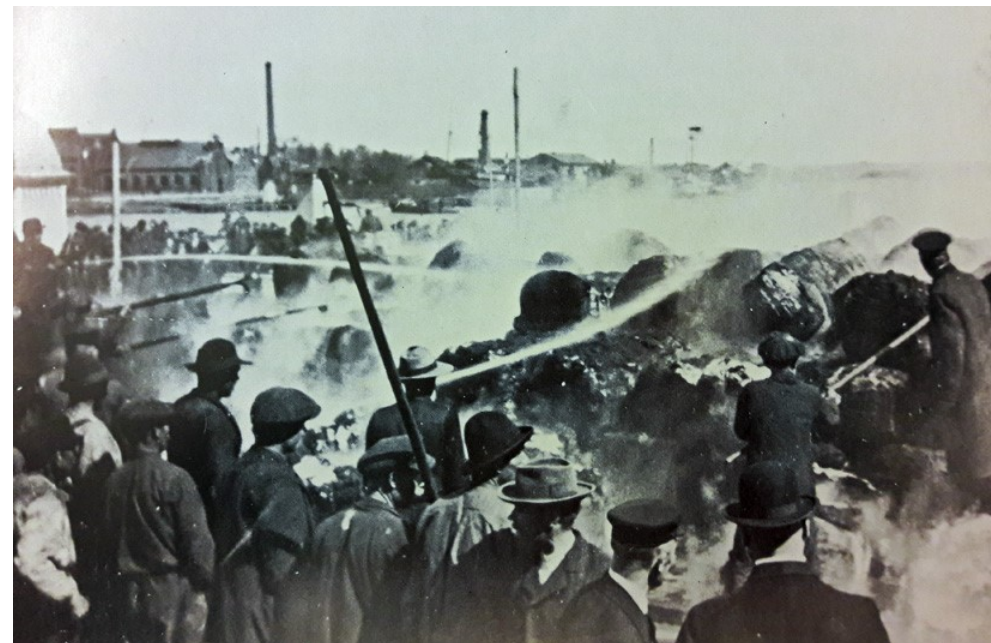
Puuvillan tulo oli niin epätasaista, että Kokemäenjoen eteläpuolellekin syntyi rantaan usein suuria avovarastoja, jotka toukokuussa 1915 syttyivät palamaan. Lähde: Metsä.

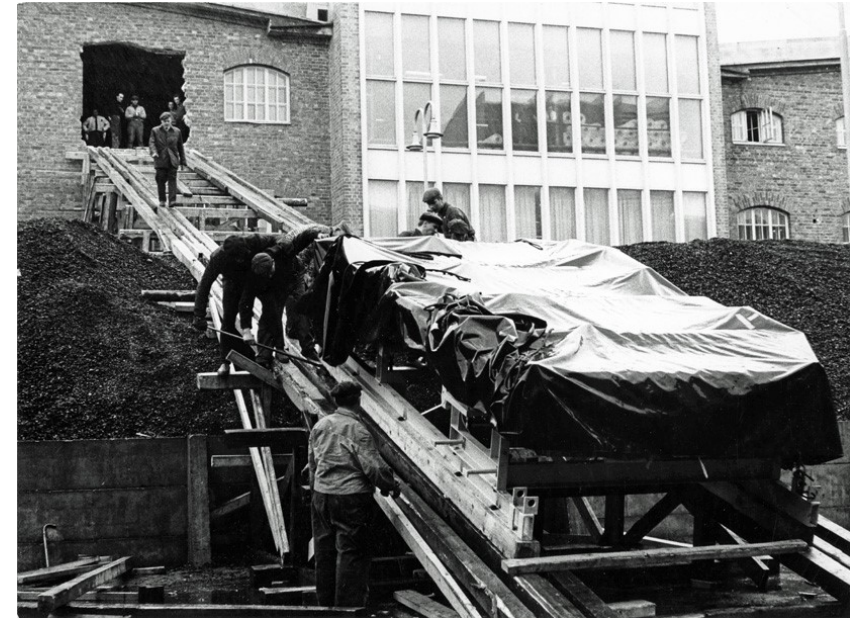
Kivihiilen pitkä varasto sijaitsi vuosikymmeniä värjäämörivin edustalla. Lähde: Porin Puuvillatehtaan arkisto, Renor Oy, Pori.

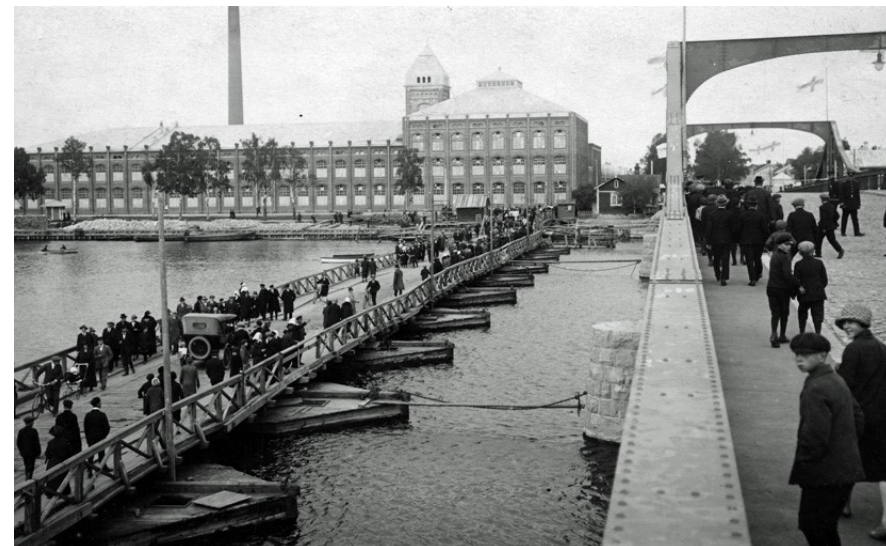
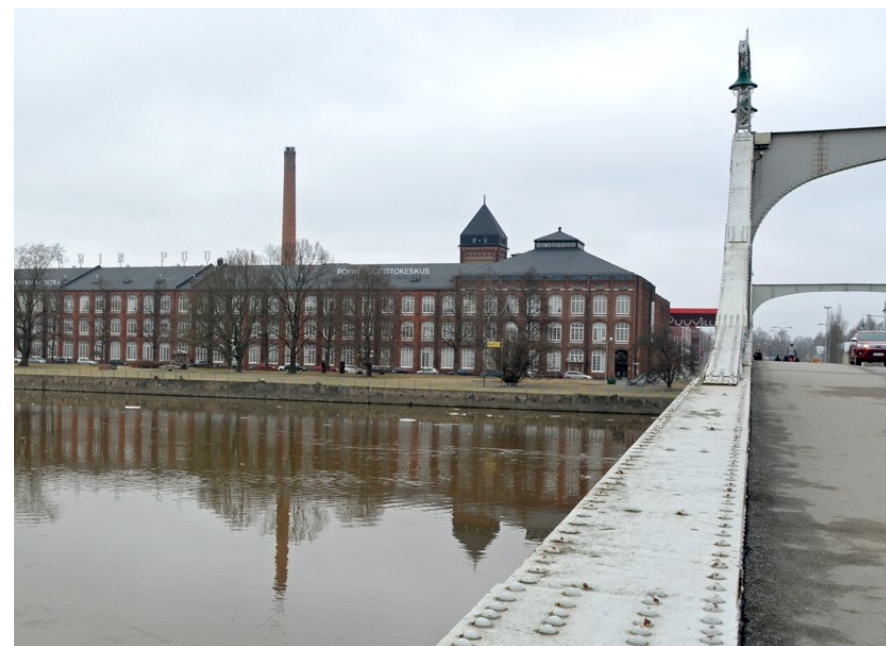
Kuvapari: yläkuva lienee otettu vuoden 1926 vaiheilta koska kuvassa ovat vanha ja uusi silta. Lähde: Porin Puuvillatehtaan arkisto, Renor Oy, Pori. Alakuva vuodelta 2018.

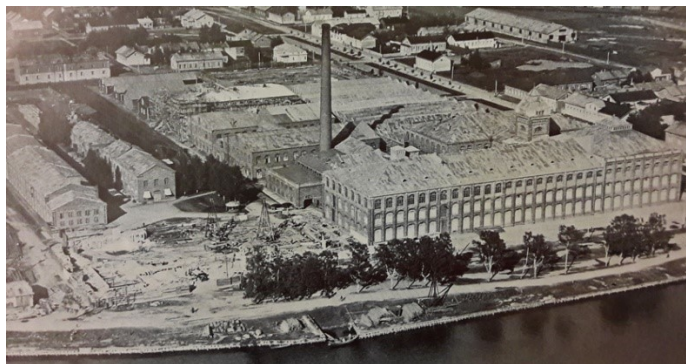
**Kehräämöä jatkettiin 1934 länteen, vanha isännöitsijän asunto- ja konttorirakennus purettiin laajennuksen tieltä. Kuva: Metsä.**

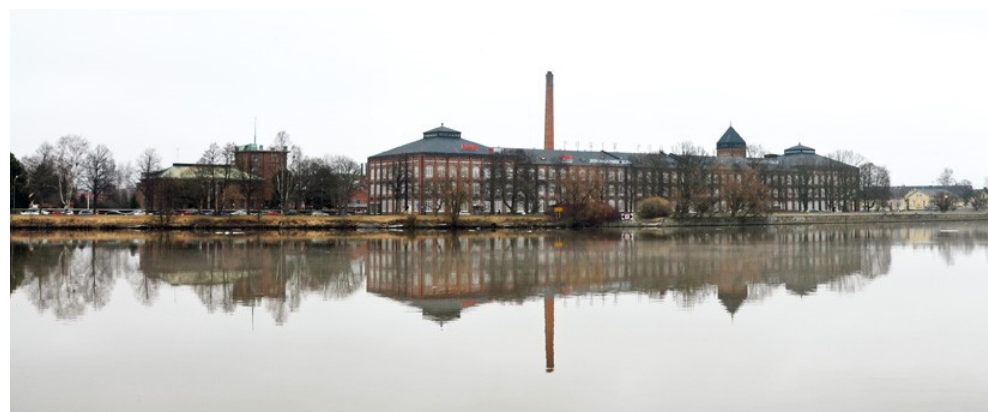
**Kuvapari: Yläkuva on 1930–40-lukujen vaihteesta, jolloin tehdas saavutti tutuksi tulleen ulkoasun Kokemäenjoen suuntaan, oikealla puolella näkyy tehtaiden matalia asuinkortteleita, kuva lounaasta koilliseen päin. Lähde: Elka. Alakuva keväältä 2018.**

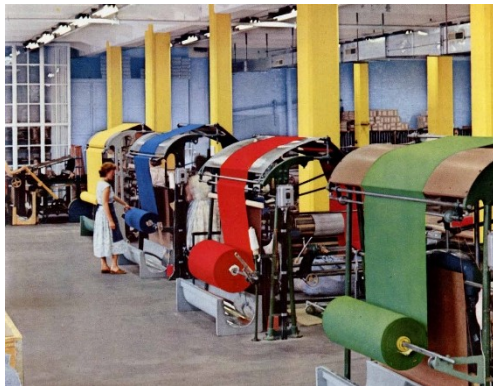
Ajan hengessä julkaistiin myös uusi historikki, joka keskittyi vahvasti tuomaan esiin uudistetun tehtaan ja sen tuotteiden visuaalista, modernia ilmettä. Yläkuvasa 1950-luvun laajennukset tehtaalla ja alla pakkaamon värikästä ilmettä. Pääosa uudisrakennuksista purettiin teollisen toiminnan päätymisen jälkeen, lähinnä värjäämörivin osat ja voimalan korotus kertovat enää 1950-luvusta. Kuvat teoksesta Zilliacus.

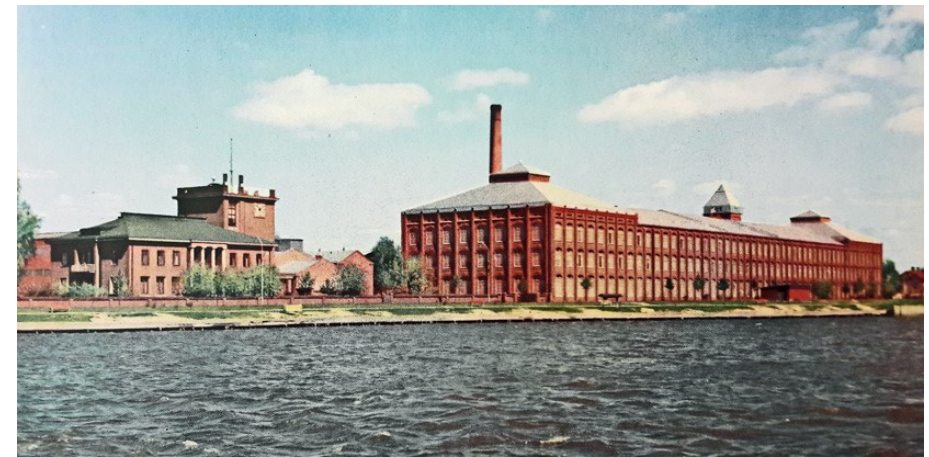
1950-luvulla Porin keskustasta ja joelta oli näin selkeä näkökulma itse tehdasrakennuksen sekä johtajan ja konttorirakennuksen suuntaan. Lähde: Zilliacus.

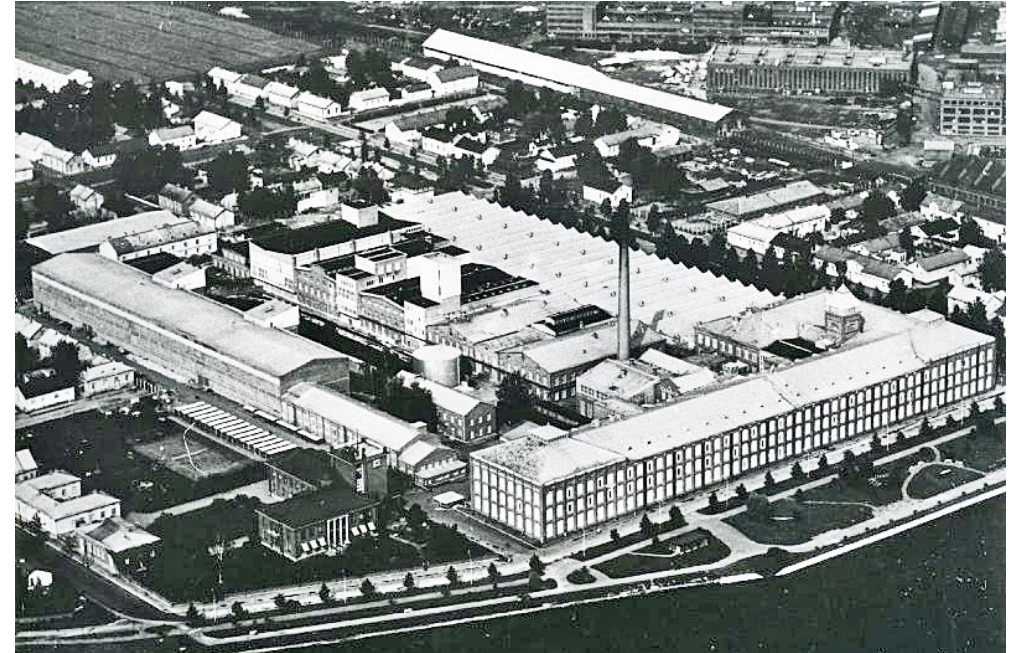
1950–60-lukujen vaihteen ilmakuvasta näkyy, kuinka tehdasalue on rakennettu aivan täyteen. Rakentaminen eteni korttelissa 1900-luvun alusta lähtien kohti pohjoista. Tehdasaluetta leimaakin kehräämöstä kohti pohjoista suuntautuvat pitkät rakennusmassat. Uudisrakentaminen olisi käytännössä tarkoittanut vanhan purkamista. Vähän lisätilaa saatiin vielä tehtaan jatkeena olevasta asuinkorttelista, johon rakennettiin yksittäisiä varastorakennuksia. Käytännössä tehtaan lisätila haettiin Ikaalisista, johon perustettiin tehtaan silkiosasto. 1960-luvulla vanhojen tehtaiden laajenemismahdollisuudet kaventuivat, syynä oli kaupungistuminen sekä tehtaiden vaatimien uudistusten suurempi mittakaava. Vesiliikenteen merkitys väheni 1950-luvulla Suomen autoistuessa ja tehtaan etupihana, kuljetus-, laiturij- ja varastoalueena ollut Pohjoisranta sai tällöin nykyisen puiston. Lähde: Elka.

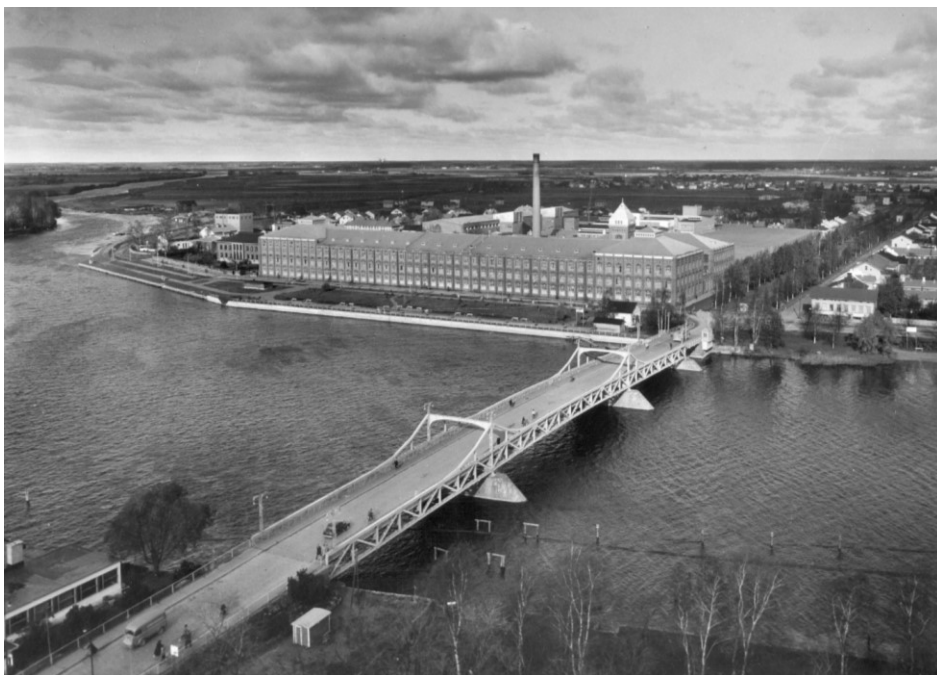
Ilmakuva 1950- ja 1960-luvun vaihteesta Lähde: Satakunnan Museo.

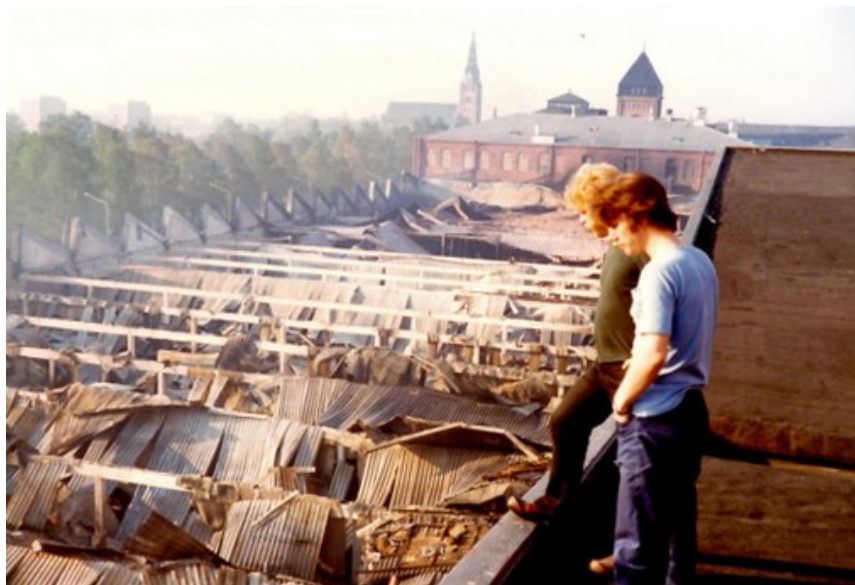
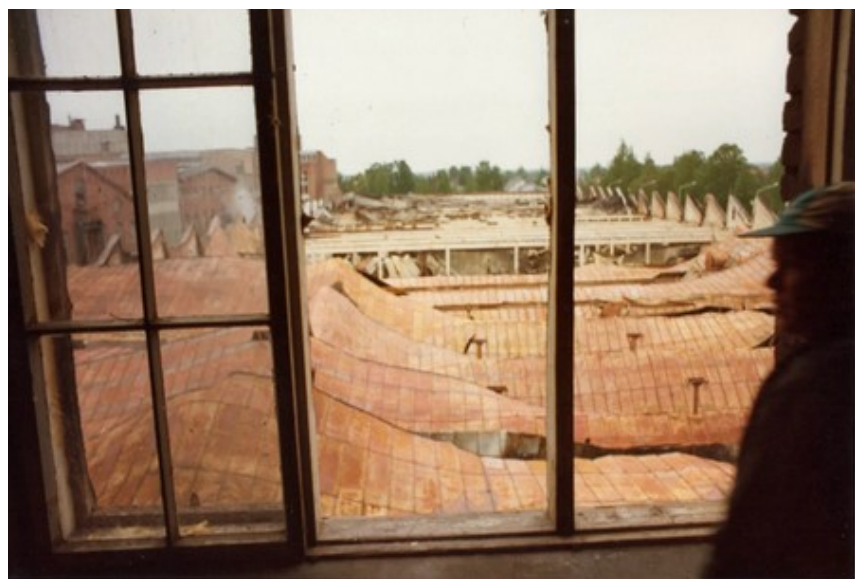
Oy Finlayson Ab:n omistama Porin Puuvillan palo 20.5.1981 oli vahinkojen arvolla mitattuna Suomen rauhanajan siihen saakka tuhoisin suurpalo. Tulipalo tuhosi täydellisesti n. 200 metriä pitkän kutomosalin ja siellä olleet koneet. Lähde: Porin Puuvillatehtaan arkisto, Renor Oy, Pori.

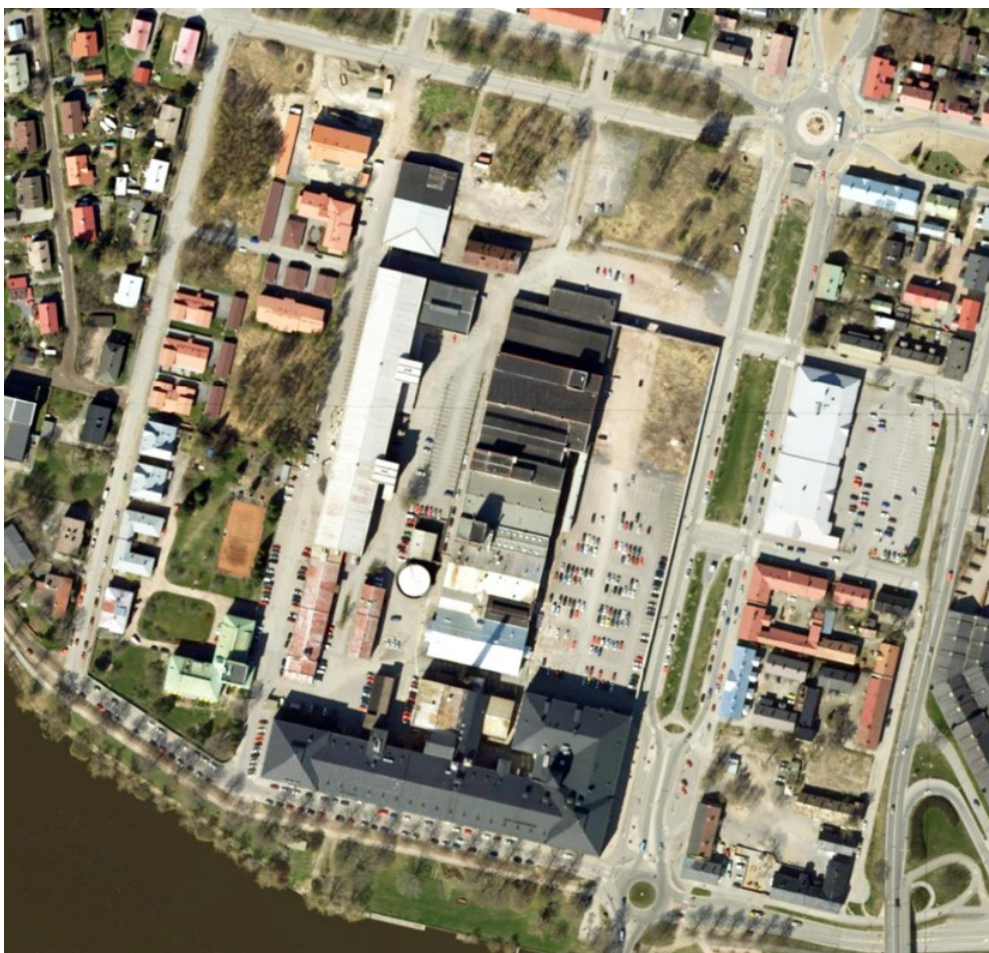
Ilmakuva vuodelta 2005. Vanhan kutomon alue on pääsääntöisesti pysäköintipaikkana. Pääkonttorin pohjoispuolella on vielä tenniskenttä, Tehdaskatu on poistettu johdon ja työväen asuinkortteleiden väliltä, katu seuraava muuri on säilynyt. Työväenasuinkorttelit ovat purettu ja osin jo uusiutuneet. Lähde: Porin kaupungin www-sivut.

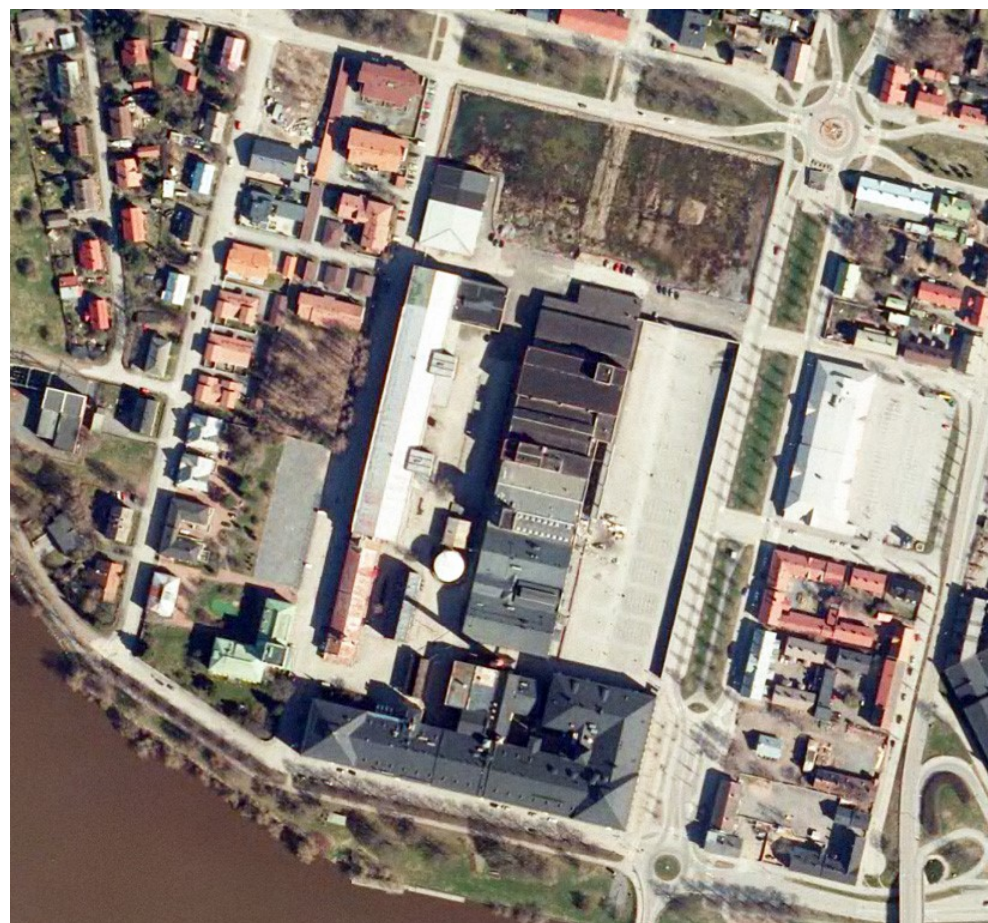
Ilmakuva vuodelta 2012. Värjäämörivin luoteispuolella sijainnut Lusikkalinna-asuinrakennus (Torkel Nordman, 1923) on purettu. Lähde: Porin kaupungin www-sivut.

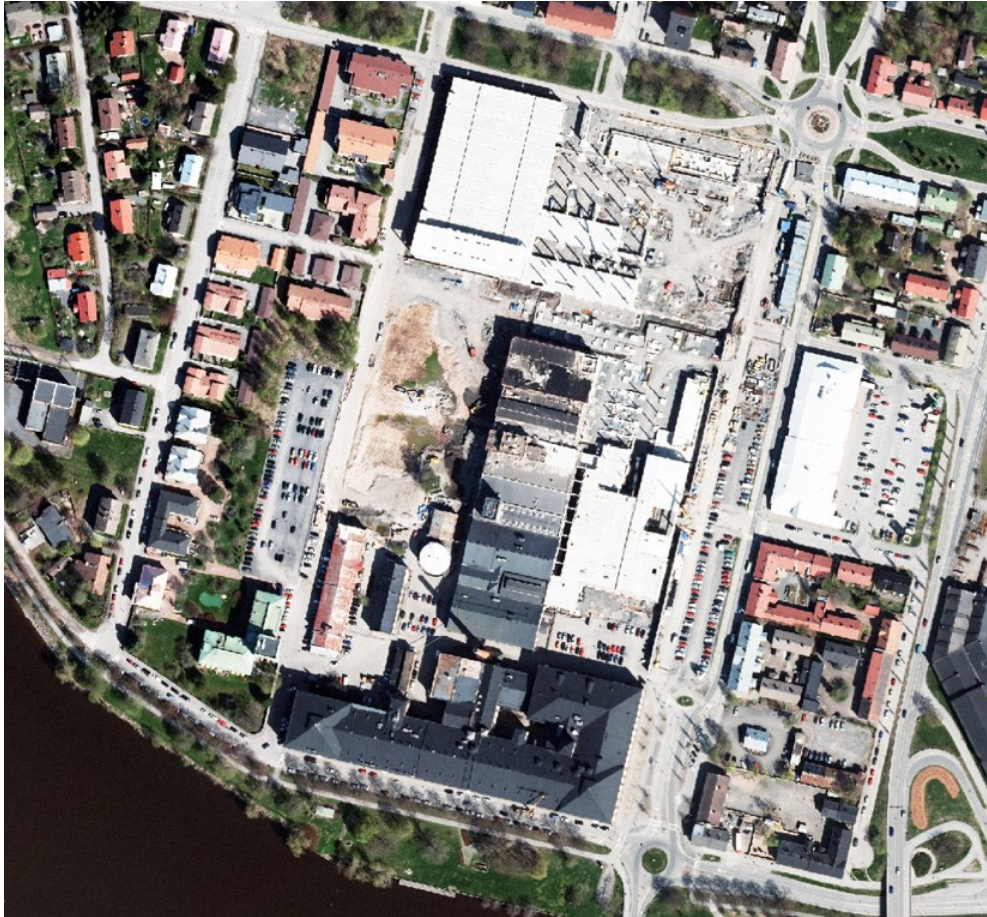
Ilmakuva vuodelta 2013. Kauppakeskus Puuvillan rakentaminen on meneillään Värjäämö-  
rivin pohjois- ja itäpuolella. Värjäämörivin länsi- ja luoteispuolelta on purettu Uusi keh-  
räämö ja korjauspaja (Pentti Ahola, 1952), puuvillavarasto (A. Pesu, 1938), kutomo ja kang-  
asvarasto (A. Pesu, 1942) sekä lähtevän tavaran lastaus (Esko Suokas, 1961). Lähde: Porin  
kaupungin www-sivut.

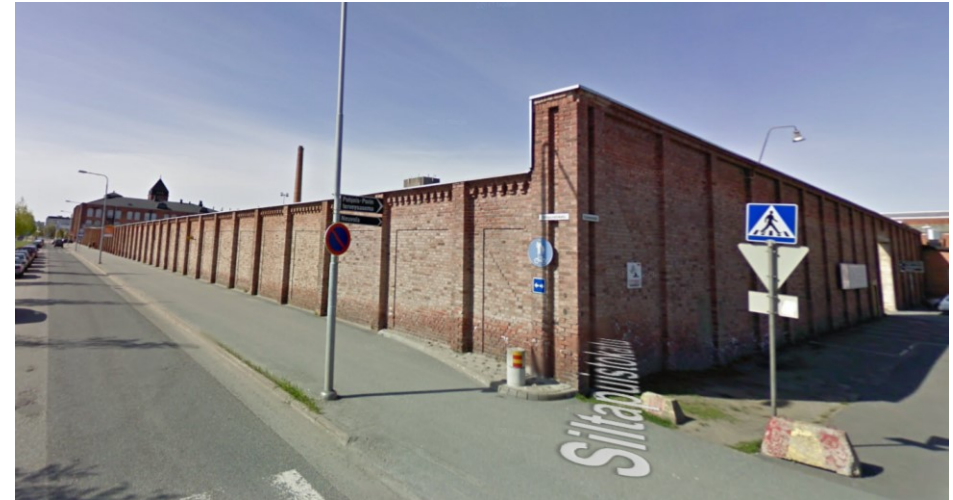
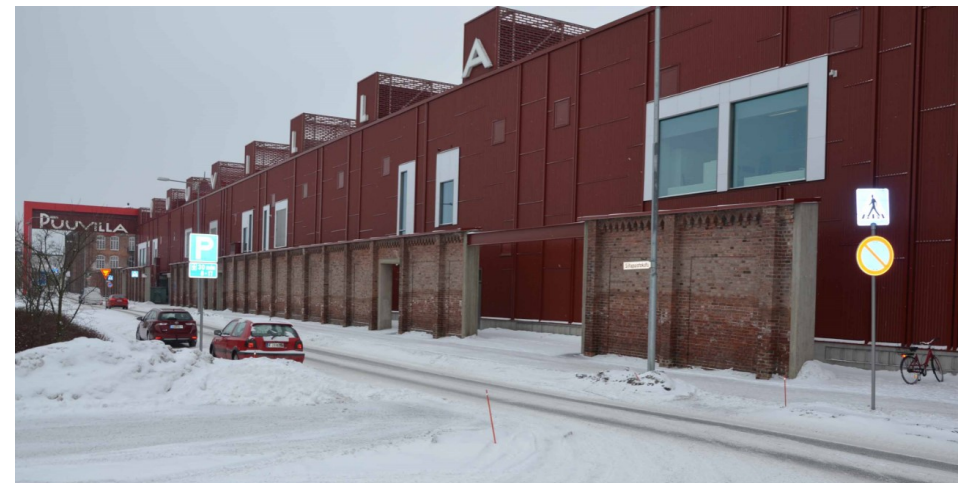
Vanhan ja uuden mittakaavan muutos korttelin pohjoispäässä näkyy hyvin Siltapuistoka-  
dun varrella. Kauppakeskuksen tieltä purettiin myös kutomon pohjoisseinä, joka muo-  
dosti tehdaskorttelin pohjoisrajan.

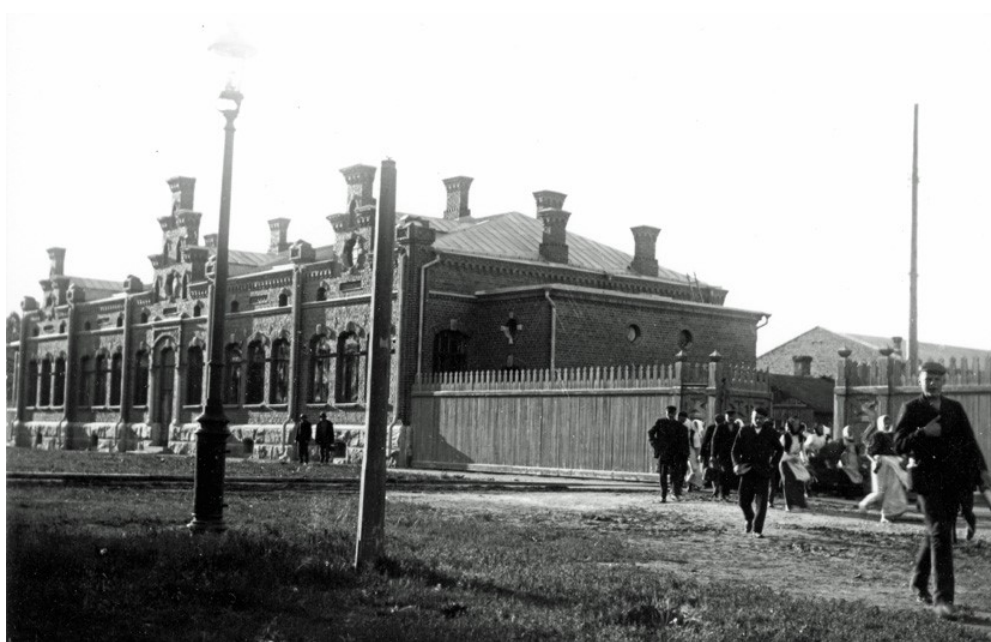
Kehräämön länsipuolella sijainnut vanha pääkonttori oli paljon tehdasrakennuksia edustavampi, uusgotiikalle tyypilliset porrastetut räystäskoristeet, frontonit hallitsevat rakennuksen julkisivuja. Kehräämön ja konttorin välissä oli tehtaan pääportti. Tehdasalueelle oli myös laadittu tarkat suunnitelmat aidoista ja porteista. Lähde: Porin Puuvillatehtaan arkisto, Renor Oy, Pori.

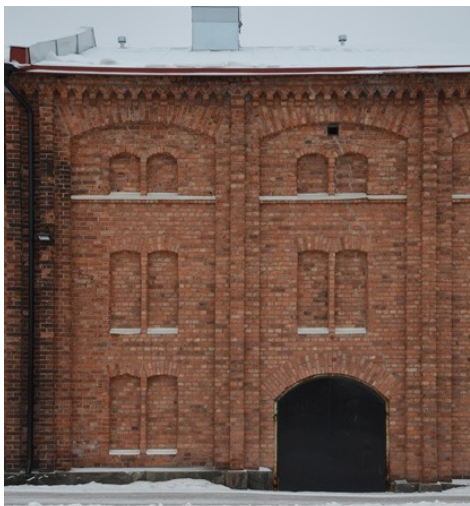
Kangasvarasto on ainoa rakennus, joka on säilynyt päätyjen laajennuksia lukuun ottamatta alkuperäisessä, August Krookin 1899 luomassa asussa. Ainoastaan ikkuna-aukot ovat muurattu umpeen tai suurennettu myöhemmin.

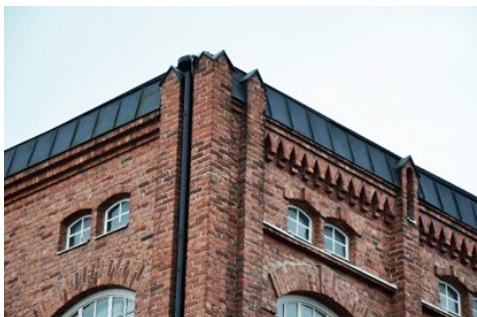
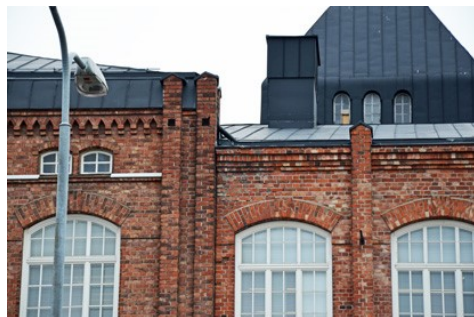
**Kehräämö:** Alkuperäinen uusgotiikka näkyy enää harvoissa kohdissa, siitä muistuttavat lähinnä julkisivujen pilasterit ja kehräämön kulmatornien räystäskoristelu. Kehräämö sai nykyisen asun lähtökohdan 1912 kun Krook suunnitteli tornimaisen itäkulman uudelleen. Vasemmalla kuvassa on länsikulma, sen länsi- ja pohjoisjulkisivu, jossa pintojen erilaisuus näkyy hyvin. Länsikulma rakennettiin 1934, noudattaen Krookin itäkulman suunnitelmia. Kehräämön, kutomon ja voimalaitoksen korotuksissa koristelu yksinkertaistui erityisesti räystäiden osalta. Koristelu keskittyy myös julkisivuihin, tehtaan sisäpihan puolella pilasterit ja räystäskoristelu jätettiin pois. Oikealla kehräämön eteläjulkisivua, räystäskoristelu keskittyy 1934 valmistuneeseen kulmaosaan, 1933 korotettu keskiosassa räystäskoristelu jätettiin pois.

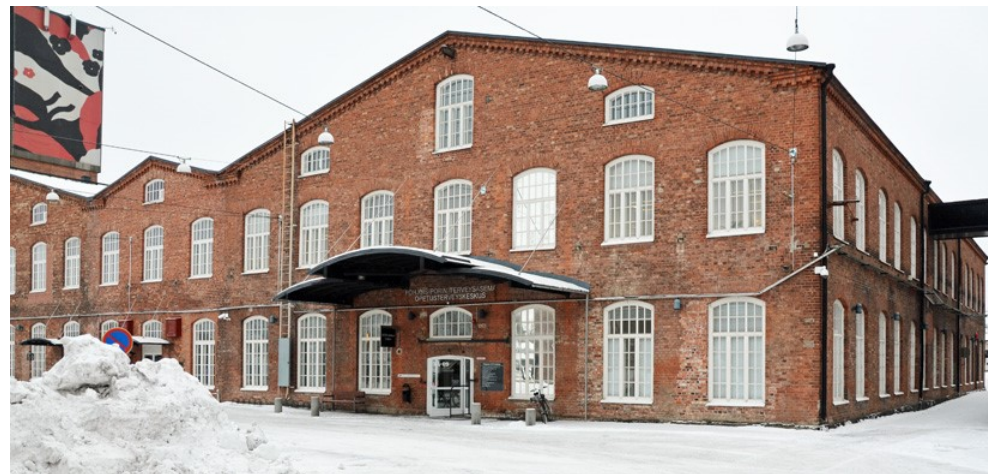
Alkuperäisistä suunnitelmista pois jätetty värjäämö suunniteltiin ja rakennettiin nopeasti vuosina 1901–1902. Suunnitelman laati arkkitehti von Zansen. Tehtaan sisäpihalle sijoitettava rakennuksesta jätettiin pois uusgotiikkaan viittaavat tyylipiirteet. Sileät seinäpinnat, ainoastaan räystääseen tuli hammaslista, sekin yksinkertaisempaan kuin julkisivujen uusgotiikassa. Värjäämön laajennukset 1920–1930-luvulla noudattivat ensimmäisen osan jäsentelyä. Vasemmalla näkyvä pieni väliosia rakennettiin vasta 1950-luvulla ja siinäkin käytettiin jostain syystä vanhaa tyyliä, toisin kuin värjäämön muissa osissa.

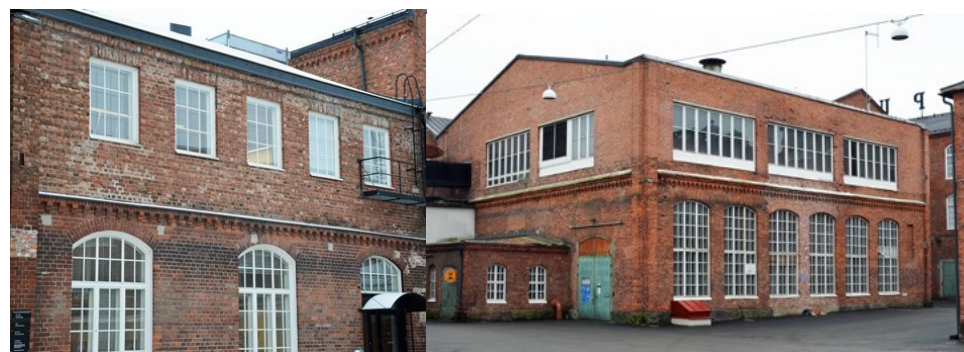
Jos pääjulkisivuissa noudattettiin pääpiirteissä vanhaa, sisäpihalla ajalliset kerrostumat ovat hyvin nähtävissä. Voimalaitosta laajennettiin ja korotettiin 1920- ja 1950-luvulla. Vasemmalla voimalan itäpääty, alakerta hammaslistoineen on vuodelta 1899 ja yläkerta yksinkertaisine tiiliprofiileineen niukan klassisistiselta 1920-luvulta. Oikealla kuvassa länsipään kattilahuone, jonka 1899 alaosa sai modernin, nauhaikkunat ja vailla räystäskoristelua olevan korotuksen 1950-luvulla.

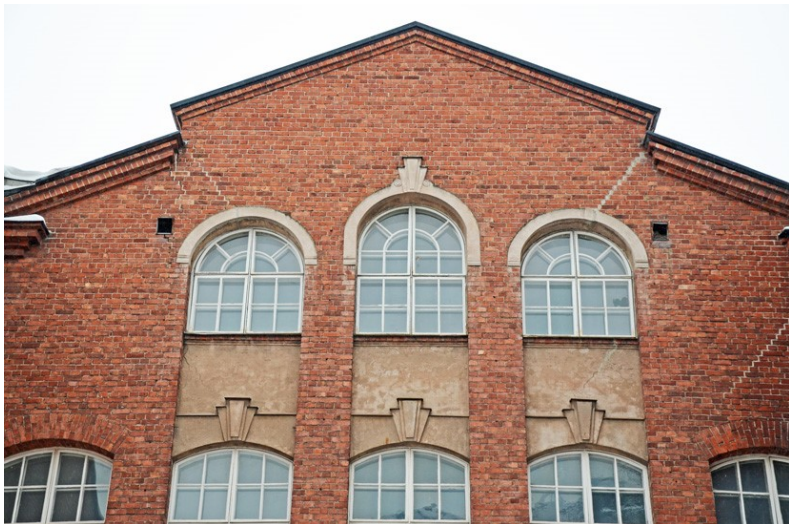
Oman, näyttävän ja poikkeuksellisen kerrostuman voimalaitokseen ja koko teollisuusalueelle toi uusi voima-asema, jonka suunnittelivat 1920 tehtaan rakennusmestarit. Klassistisia elementtejä käytetyssä julkisivussa koristelu toteutettiin rappauksella ja kattomuotona oli vanhasta erottuva säterikatto.

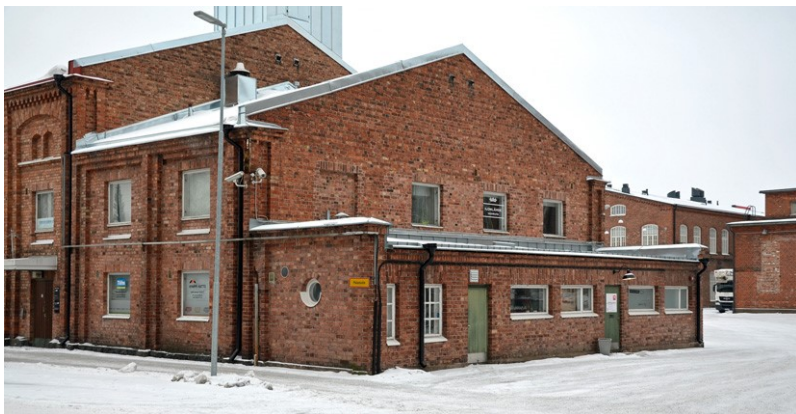
Tyylilien kerrostumat 1899–1934, uusgotiikasta klassismiin ja funktionalismiin, kuvassa kangasvaraston eteläpäätyä. Vuonna 1934–1935 tehdyissä uudistuksissa tehtaan pääportti tuli kangasvaraston eteläpäätyyn. Metalliaidan ja portin poistaminen on vienyt paikan erityisen roolin tehdasalueella (kts. vanha kuva kappaleesta 4.5, jossa portti näkyy).

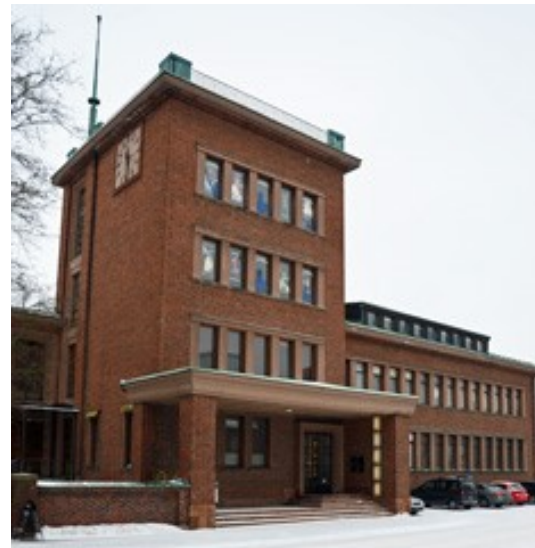
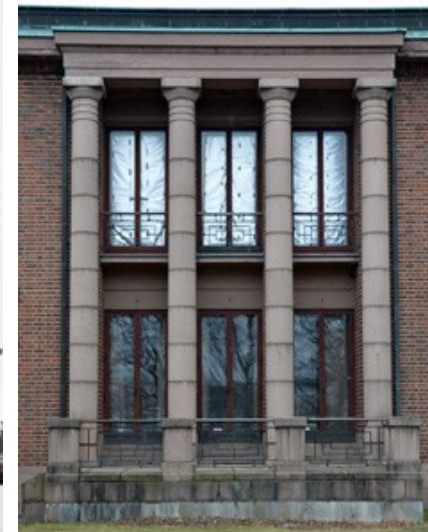
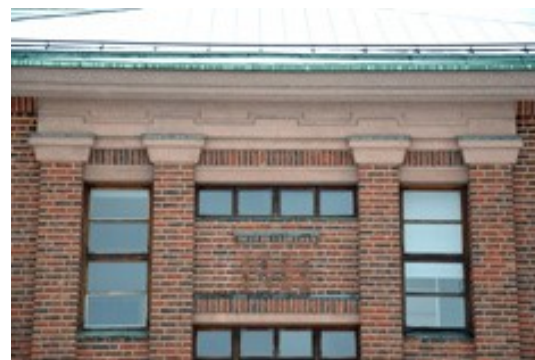
Oman kokonaisuuden muodostaa konttori- ja johdon asuinrakennus, jossa näkyy jugendin, klassismin ohella funktionalismin piirteet. Uusi konttori- ja johtajan asuinrakennus valmistui 1935 ja heijastelee hyvin tyyliin liittyviä ajan valintoja ja arvoja. Tehtaaseen liittyvä konttori sai ajan hengen mukaisesti funktionalistisen ulkoasun, johtajan siipi edustaa klassismia, joskin tyyliellyissä pylväissä ja geometrisessa koristelussa muodoissa voin nähdä ajan art decon vaikutusta. Kuvissa konttorisiipi- ja kellotorni, pylväikkö asuinsiiven julkisivusta.

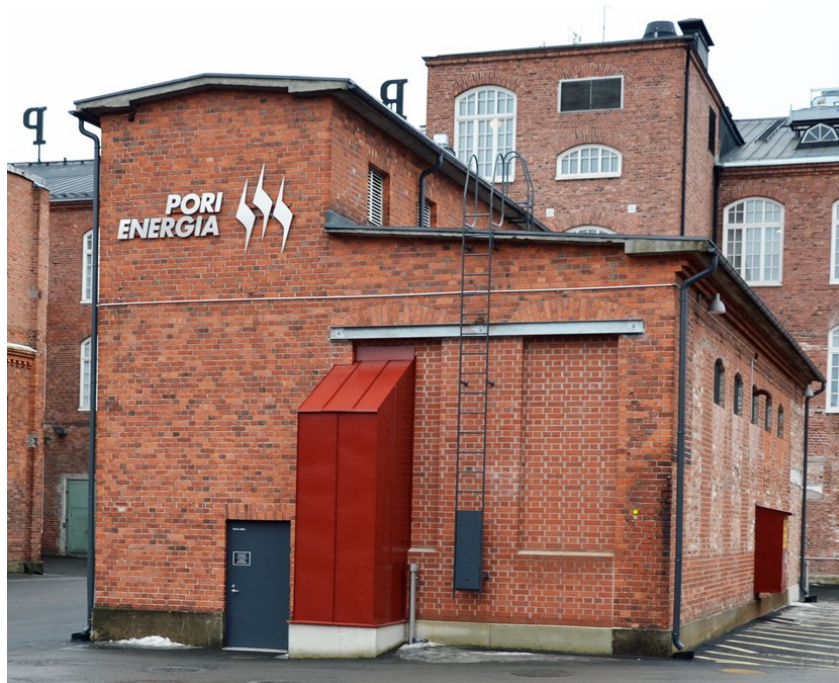
Kun muuntajarakennus suunniteltiin 1939, klassistiset piirteet ovat enää lähinnä viitteitä räystäässsä. Ikkunoiden umpeen muuraaminen on muuttanut rakennuksen ulkoasua merkittävästi.

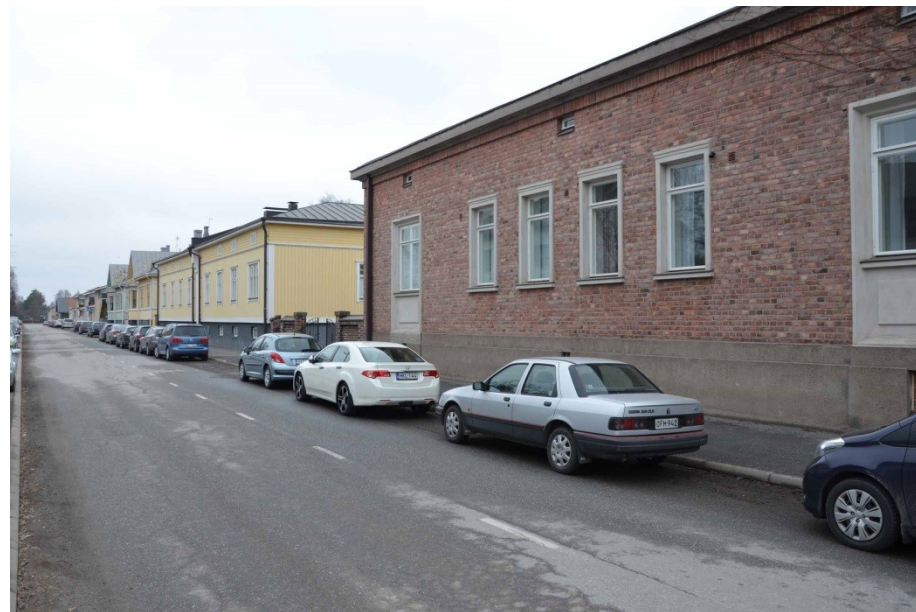
Yllä: Puuvillatehtaan konttori- ja johdon asuinkorttelin ns. virkailjariviä Luotsinmäenpuistokadun varrella, oikealla klassistinen insinööriasunto, seuraavana siirretty, empirepiirteitä edelleen kantava tulitikkutehtaan vanha päärakennus sekä viimeisenä kaksi jugend-piirteistä mestaritaloa. Alla mestaritalot. Kortteli rakennettiin vuosien 1934–1936 vaiheilla.

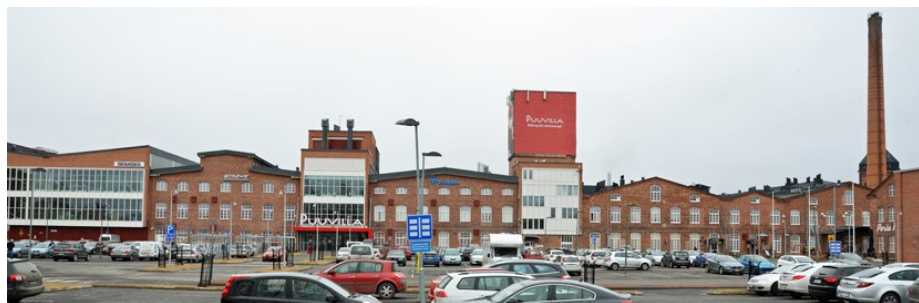
Noin 170 metriä pitkä värjäämörivi rakentui tasaisesti vuosina 1901–1958, punatiili ja harjakatto hallitsivat rakentamista aina 1930-luvulle saakka. Modernismia edustava päätyosa ja välisosat rakennettiin 1950-luvulla, jolloin rakennusta vastapäätä valmistui uusi kehräämö. Kauppakeskuksen ja sen parkkipaikan rakentaminen sekä uuden kehräämön purku nosti sisäpihalle jääneen värjäämön tehtaan länsijulkisivuksi.

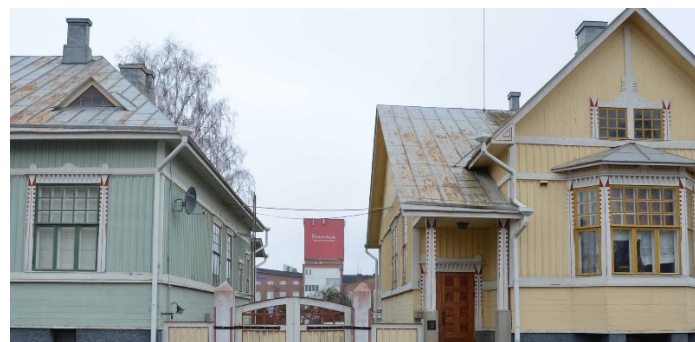
Virkailjarivin mestaritalot vuodelta 1908 siirrettiin 1930-luvulla, julkisivut säilyivät ennallaan.

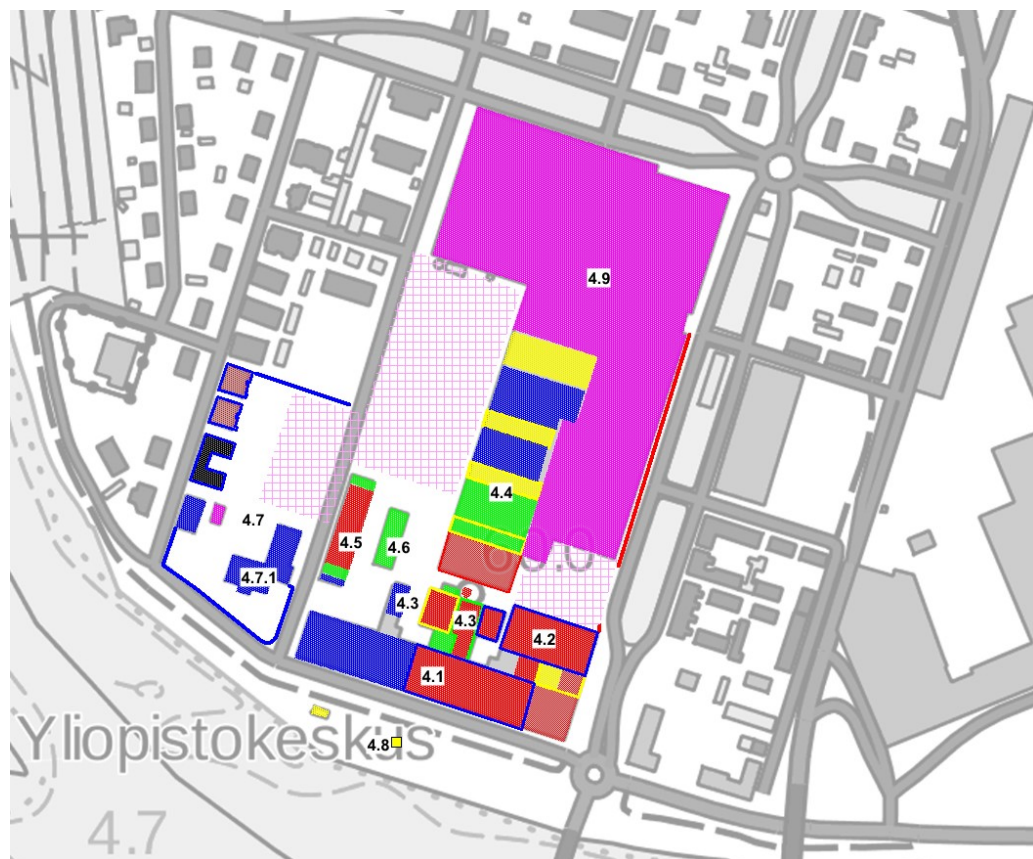
## Tehdasalueen rakennuskerrostumat 2018

Kerrostumiin on luettu myös kauppakeskuksen aukio ja parkki-alue, jotka on merkitty harvalla rasterilla. Johdon asuinkorttelin muuri ja kutomon seinäjäänne on merkitty sinisellä ja punaisella viivalla. Rakennusten korotukset on merkitty reunaviivalla. Virkailijatalojen ja Tulitikkutehtaan asuinrakennuksen kohdalla sininen reunaviiva viittaa siirtoaikaa, 1930-lukuun, rasteri alkuperäiseen rakennusaikaan, vuosiin 1908 ja 1850.

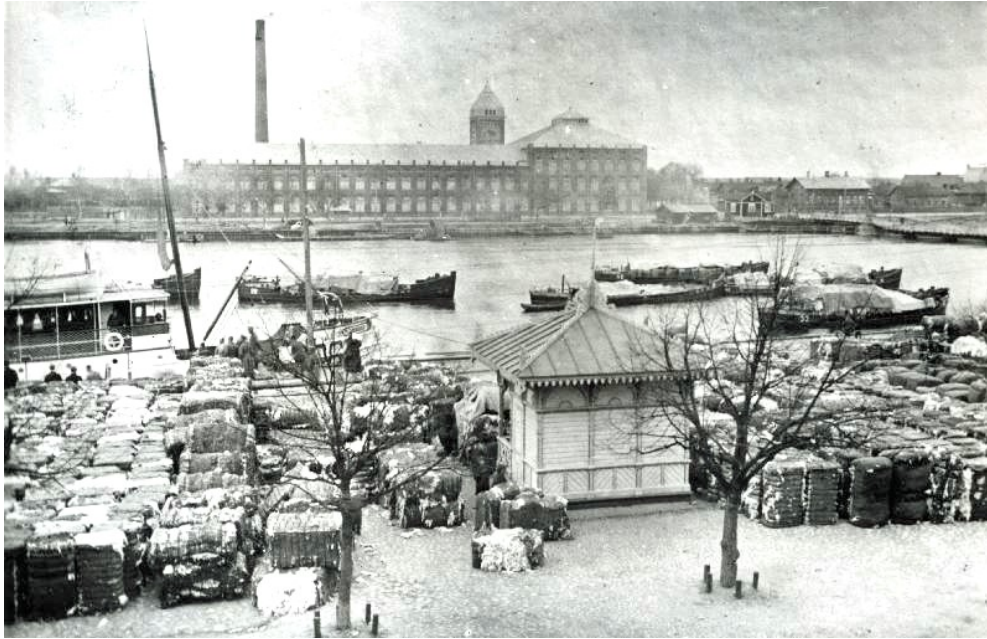
Kehräämön itäkulma ja vesitorni vuoden 1915 kuvassa valmistuneena. Tehtaan varastoja oli sotavuosina myös etelärannassa, etualalla puuvillapaaleja. Elka.

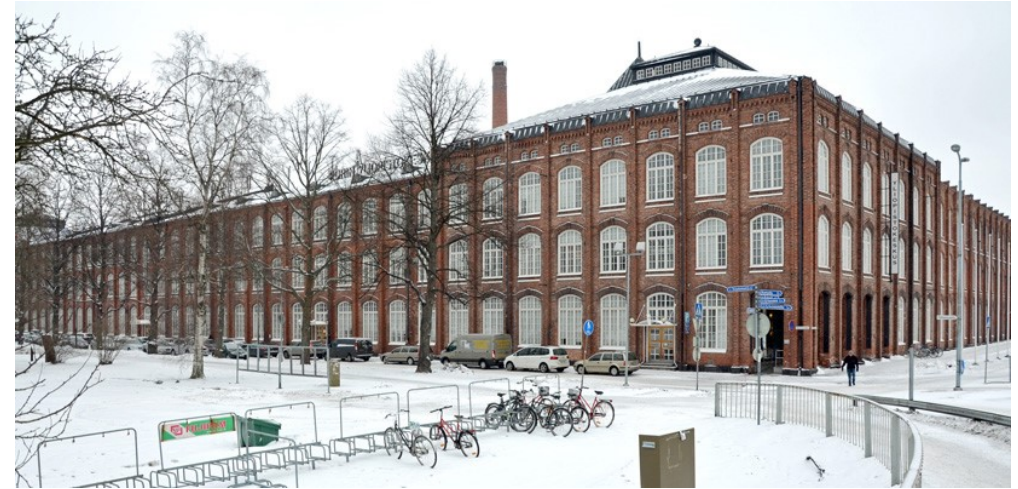
Kehräämön itäkulma nykyisin, etelästä, Porin sillalta kuvattuna. Kulman ikkunat muutettiin sisäänkäynniksi 1990-luvulla.

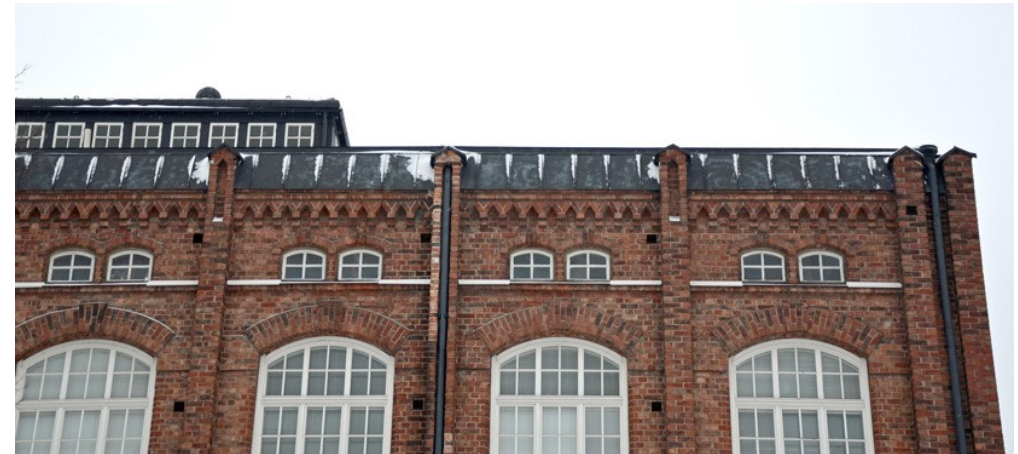
Itäkulman julkisivun yläosaa, räystään hammaslistaa. Pilastereiden jatkuminen yli räystään ja terävä päate on uusgotiikkaan liittyvä piirre, 1910- ja 1930-lukujen muutosten jyrkkä kattomuoto vie osansa piirteiden vaikuttavuudesta. Ensimmäisessä vaiheessa, 1890-luvulla tehtaiden kattomuotona oli vielä loiva aumakatto.
