Kulttuuriympäristöpalvelut Heiskanen & Luoto Oy

# PORI, PUUVILLATEHTAAN RAKENNUKSIA RAKENNETUN YMPÄRISTÖN INVENTOINTI

29.5.2018

Esikaupungin teollisuusyhdyskunnasta jälkiteolliseksi keskusta-alueeksi

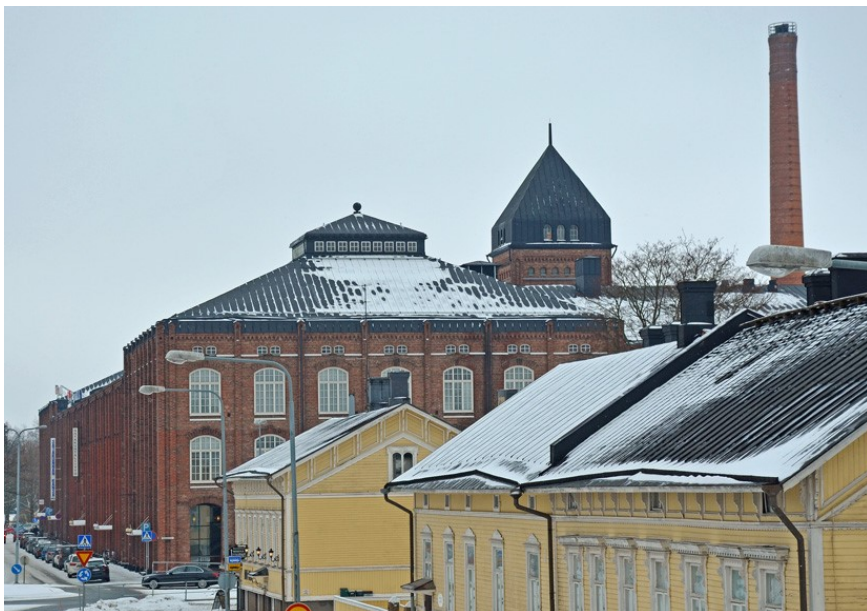
Kehräämön itäkulma suoraan idästä katsottuna, kaupunginosan historiallinen luonne, puunatiilisen tehtaan ja sen puutaloja käsittävän työväen asuinalueiden muodostama miljöö on erittäin hyvin nähtävissä.

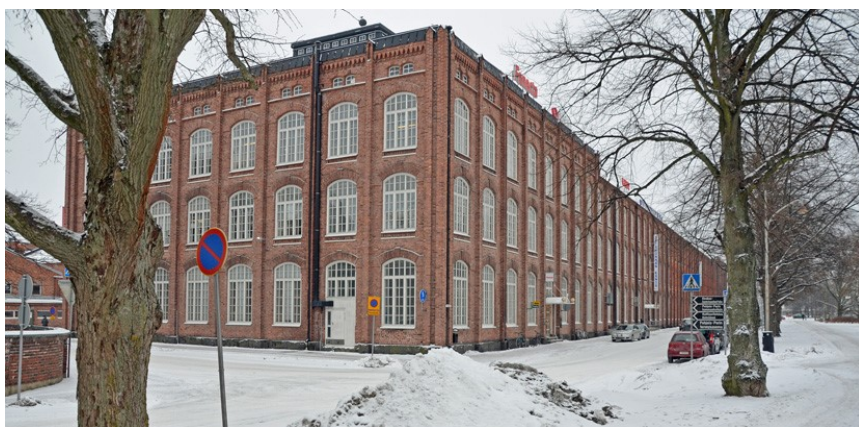
Kehräämön länsikulma valmistui 1934, samaan aikaan rakennettiin viereinen konttori, johdon asuinpiha sekä pääportti. Katulinjaan ja kehräämööön liittyneet muurit ja portit ovat kadonneet jälkitemillisessä käytössä.

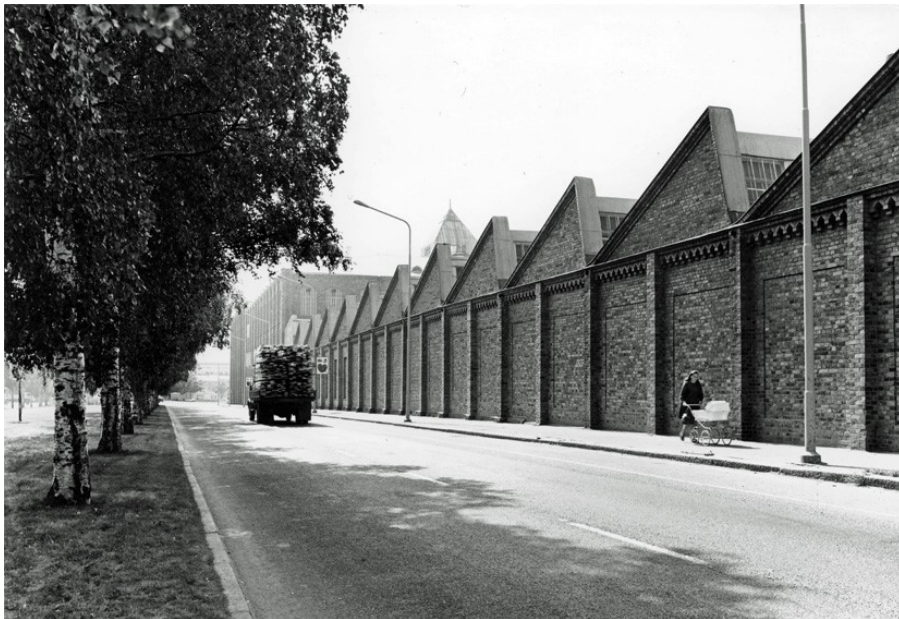
Siltapuistokatua etelään eli pitkän kutomorakennuksen itäjulkisivua. Matala kutomo-osa kasvoi noin 200 metriä pitkäksi vuosina 1899-1935. Lähde: Porin Puuvillatehtaan arkisto, Renor, Oy, Pori.

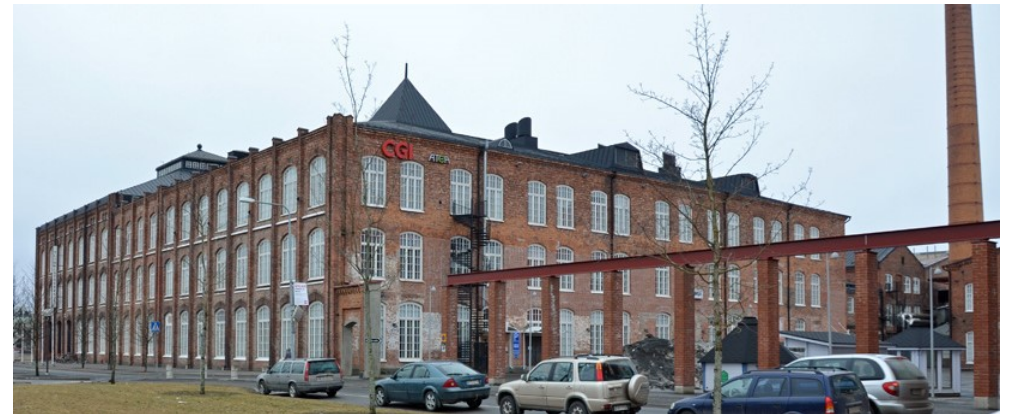
Siltapuistokadun varteen rakennettu pilariryhmä ilmaisee, missä kohtaa vanhan kutomon itäjulkisivu on sijainnut.

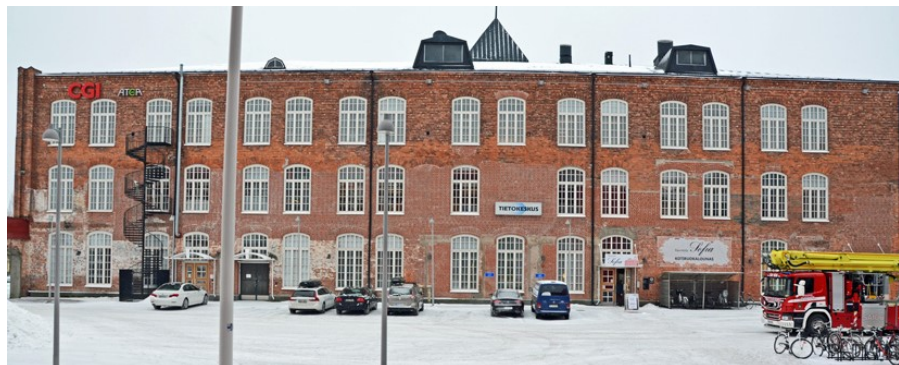
Julkisivu pohjoiseen eli Puuvillaan kauppakeskuksen eteläisen sisäänkäynnin suuntaan. Teollisuusrakennuksissa katujulkisivun rikas jäsentely jätettiin pois sisäpihan puolella. Alaosa on uutta julkisivua, aikaisemmin se peittyi matalan kutomo-osan taakse. 1990-luvulla arkkitehtitoimisto Küttner Ky:n julkisivusuunnitelmissa uusi, alaosan julkisivu olisi rapattu, jolloin se olisi erottunut uutena rakenteena vanhasta, suunnitelmaa ei kuitenkaan toteutettu. Tehdasalueelle syntyi uusi aukio kauppakeskuksen rakentamisen seurauksena.

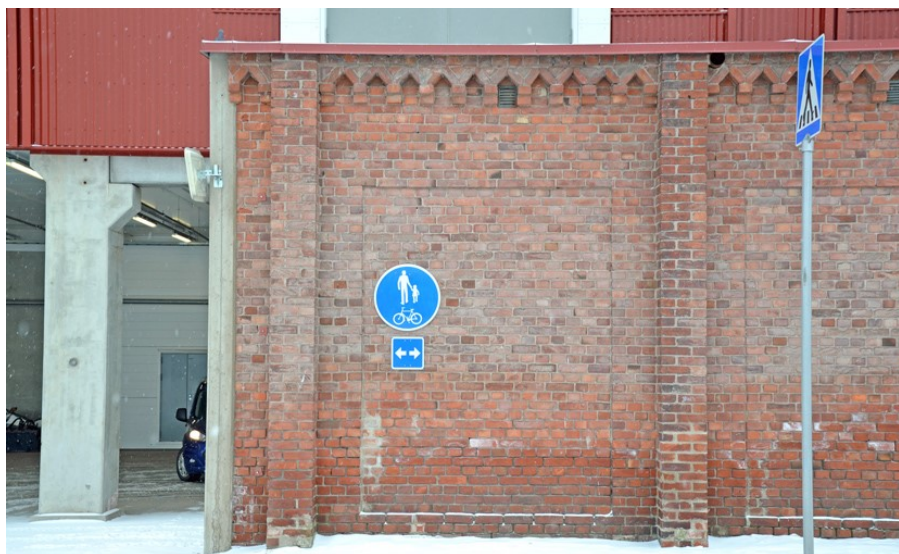
Pääosa vanhasta kutomorakennuksen julkisivusta, sen tiiliosa on jätetty paikalleen Silta-  
puistokadun varteen. Taustalla kauppakeskuksen runkorakenteita ja julkisivuja, betonipi-  
lareita- ja profiilipeltiä.

**Arkkitehtuuri ja nykytila:** Kutomosta on säilynyt vain sen eteläpään kolmikerroksi-  
nen esivalmistusrakennus, joka noudattaa viereisen kehräämön julkisivujäsentelyä.  
Julkisivuja rytmittävät pilasterit ja suuret kaari-ikkunat. Esivalmistusrakennukseen  
kiinteästi liittynyt, matalasta ja pitkästä kutomo-osasta on säilynyt vain julkisivun  
tiilimuuri. Esikäsittelyrakennuksen kutomo-osan kohta on muurattu uudelleen ja au-  
kotus ja noudattaa yläosan aukotusta. Kutomo sijoittui kaupunginosan keskeisen  
puistokadun varteen, muodostaen tehtaan itäjulkisivun puistokadun varrella. Ra-  
kennus saneerattiin sisätiloiltaan 1990-luvulla yliopistokeskuksen käyttöön. Tiloissa  
on toimistotiloja ja yliopiston ruokala.

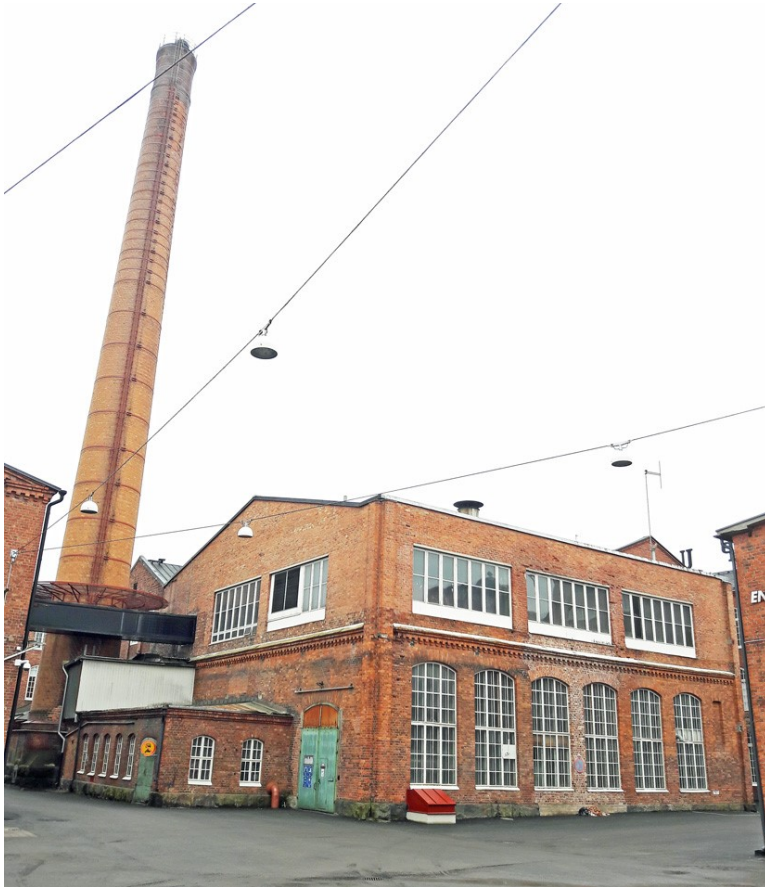
Voimalaitos luoteesta kuvattuna, alaosa on alkuperäistä, August Krookin suunnittelemaa voimalaitosta. Rakennuksen 1950-luvun korotus näkyy selkeästi omana kerroksena ja ikkunajakona. Piipun juurella oleva matala osa on pumppaamon laajennus on 1920-luvun alkupuolelta.

**Arkkitehtuuri ja nykytila:** Tehdasalueen keskelle sijoittuvaan voimalaitokseen liittyy lukuisia rakennuskerrostumia. Voimalaitoksen lisäksi tiloja on käytetty korjaamona, kehräämönä, konttorina ja pukuhuoneina. Ensimmäinen vuoden 1899 rakennusvaihe muodostaa enää heikosti näkyvän rungon, jonka päälle ja sivuihin on tehty laajennuksia. Vanhimman osan julkisivut noudattavat tehtaan muita, hillittyä uus-

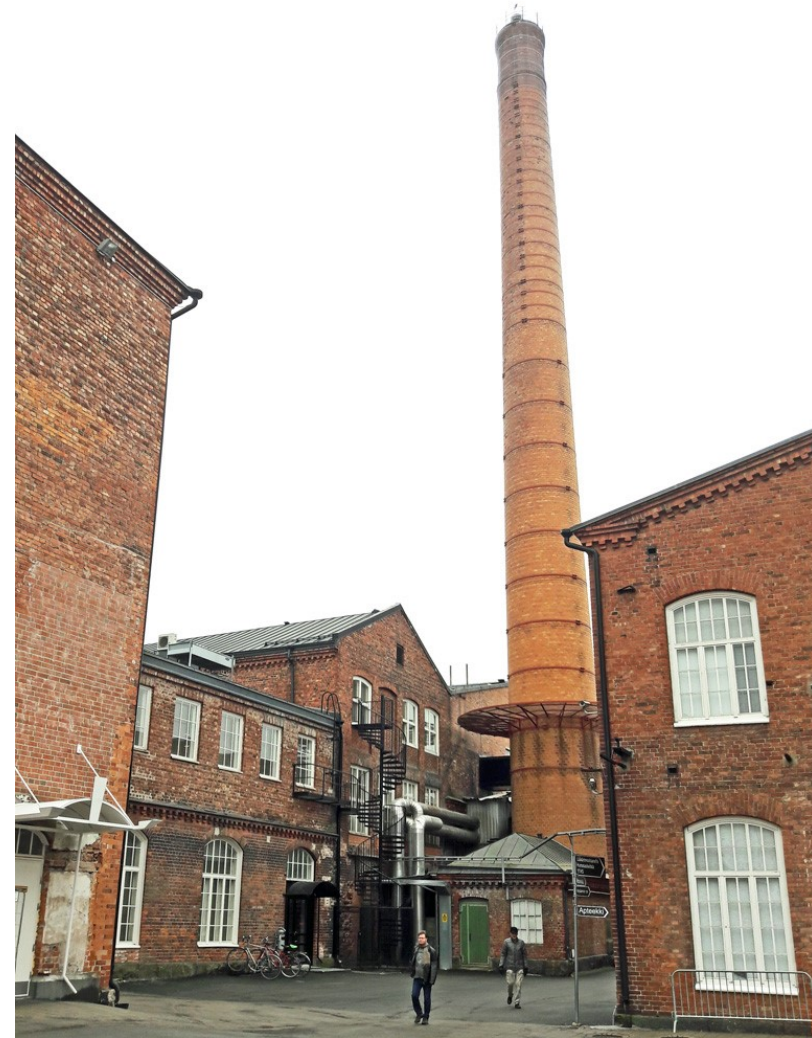
Voimalaitoksen pohjoisjulkisivua tehdasalueen sisäosaan päin. Rakennuksen 1920/30-luvun korotus näkyy tässäkin selkeästi omana kerroksena ja ikkunajakona.

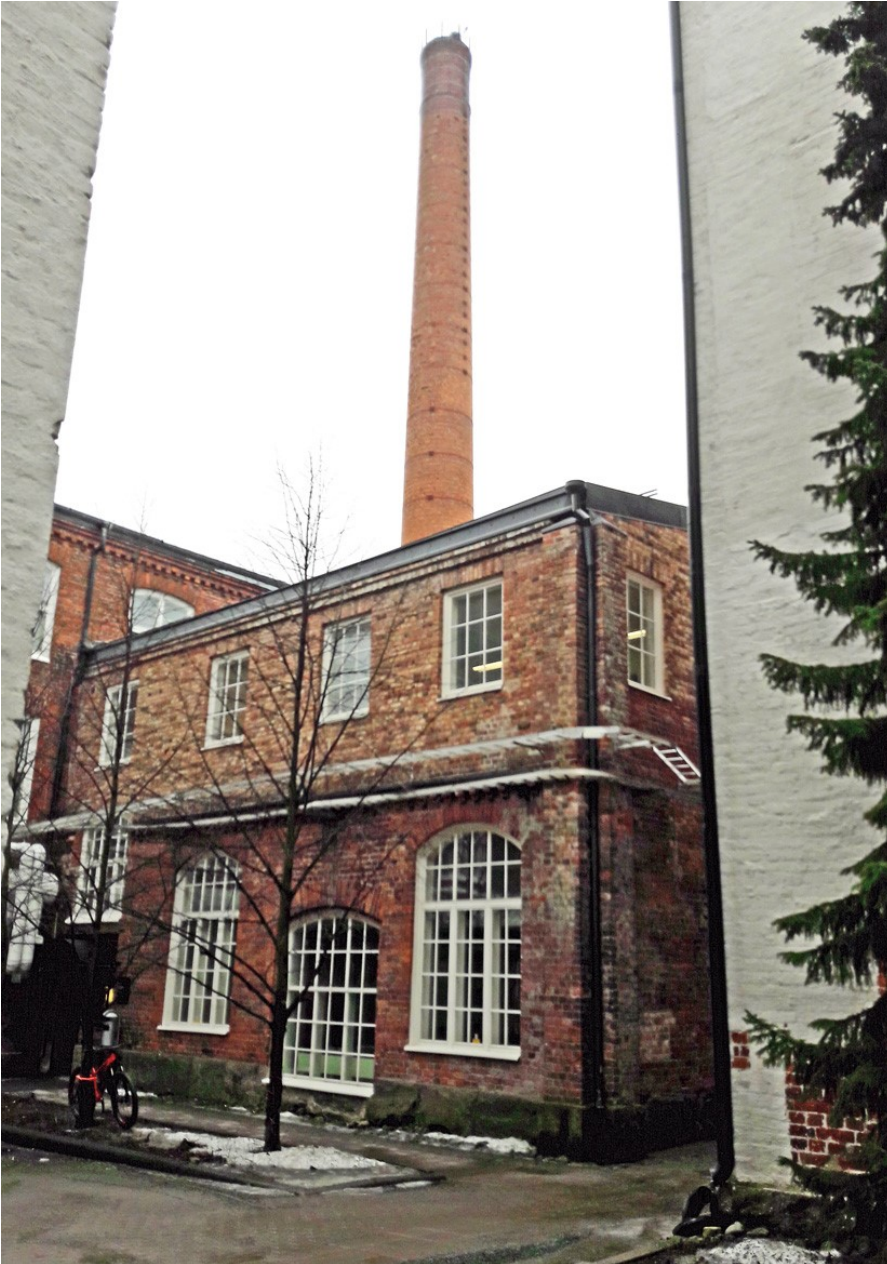
**Vasemmalla: Voimalaitoksen itäpuoli rakennettiin 1899 verstas- ja pajakäyttöön. Rakennusosaa korotettiin 1920-luvulla. Myöhemmin itäosa oli pukuhuoneina ja konttorina.**

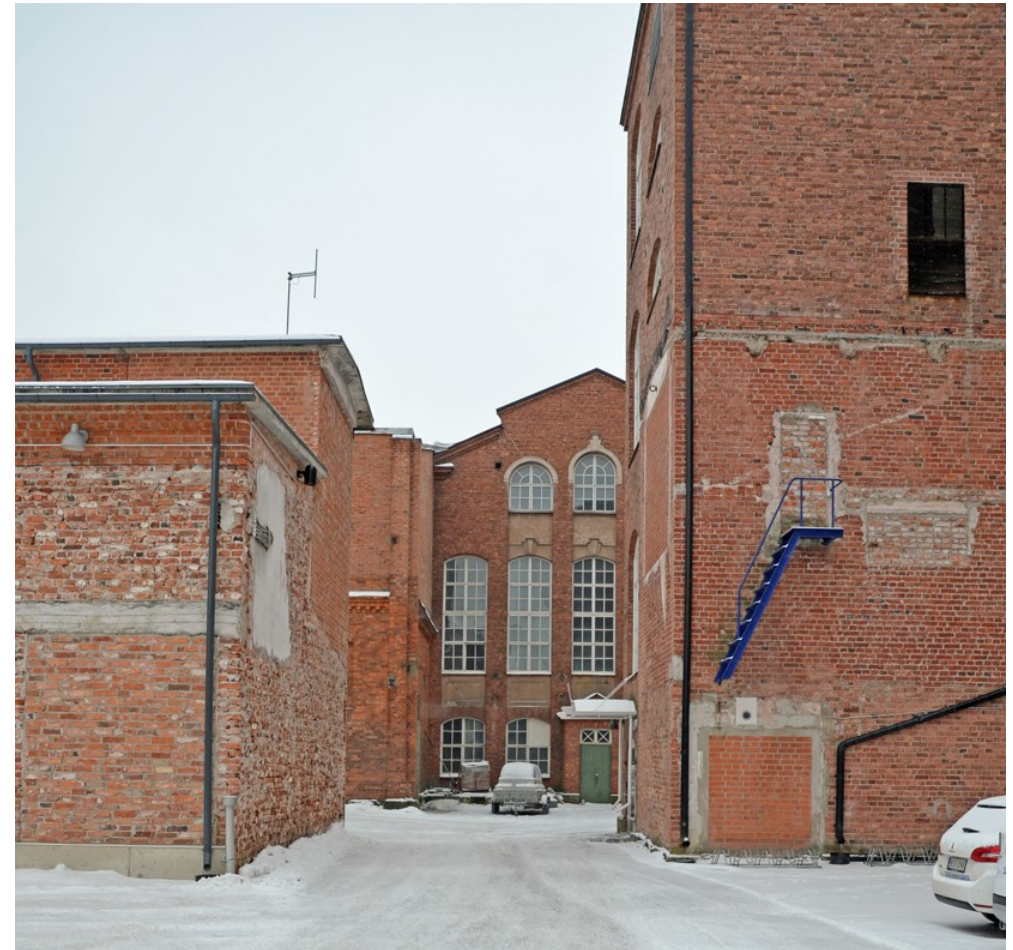
**Taustalla näkyvän voimalaitoksen uusi voima-asema valmistui 1920-luvun alkupuolella. Tällöin korkea rakennus oli näkyvä osa tehtaan länsijulkisivua. Kehräämön korotus 1933 ja jatko-osa 1934 sekä muuntamo 1939 jättivät rakennuksen sivuosaan.**

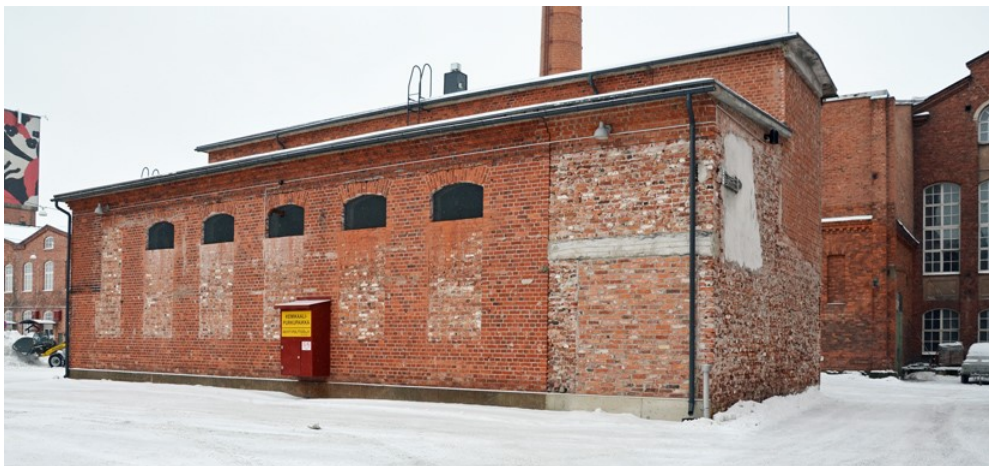
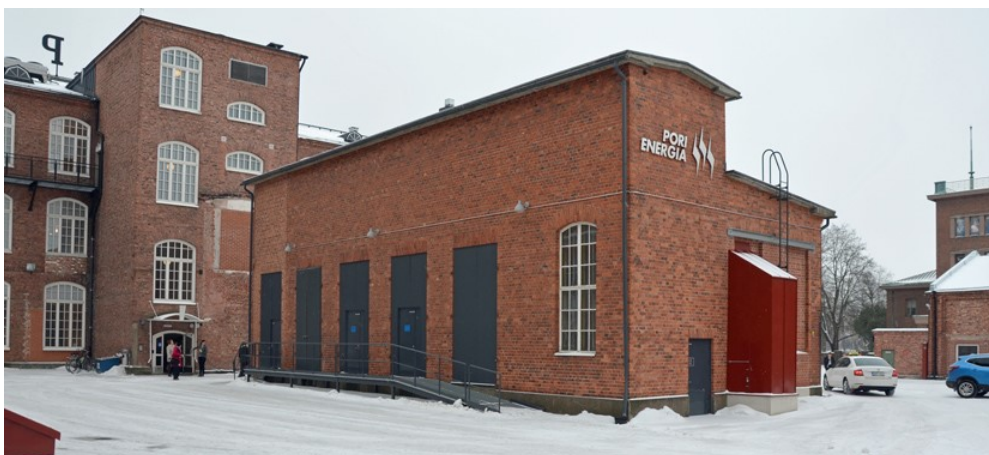
**Muuntamorakennus 1939.** Rakennuksen seinissä näkyvät 1950-luvun laajennukset, kun rakennuksen yhteyteen tuli kehräämön sosiaalitilat. Uudisosa on purettu 1990-luvun jälkeen. Ikkunoiden umpeen muuraaminen on muuttanut rakennuksen ulkoasua merkittävästi.

gotiikkaa edustavia julkisivuja. Sisäpihalle sijoittuvan rakennuksen koristelu oli kuitenkin yksinkertaisempaa, tiilestä muurattu hammaslista räystäään alla ja pilastereita on käytetty vain nurkissa, ikkunat ovat vastaavia kaari-ikkunoita kuin tehtaassa. 1920-luvun laajennuksista uusi voima-asema ja vähän nuorempi muuntamorakennus edustavat ajan klassismia. Erityisesti korkea, säterikattoinen voima-asema sai näyttävän, muusta tehdasalueesta poikkeavan julkisivun, sen kolmijakoista ikkunarivistöä on korostettu mm rappauskoristelulla. Erillisen rakennuksen muodostava muuntamon julkisivut ja kattomuoto edustavat ajan hillittyä, niukkaa klassismia. 1920-luvun voima-asema oli valmistuessaan osa tehtaan näkyvää länsijulkisivua, vasta vuonna 1935 tehty kehräämön korotus ja sen porrastorni sekä kattilahuoneen sotien jälkeinen laajennus ovat peittäneet sen näkyvyyttä merkittävästi. Viimeisen rakennuskerroksen muodostava 1950-luku näkyy kattilahuoneen ja korjauspajan korotuksina, niissä koristelu on pelkistynyt, rakennusosia yhdistää punatiili ja vanhempaan osaan ylös jatkuvat pilasterit ja korjaamon ikkunajako. Kattilahuoneen korotus näkyy parhaiten toisen kerroksen modernismia edustavissa vaakaikkunoissa. Rakennuksen punatiiliset julkisivut, koristelu ja ikkunajako ovat säilyneet. Erillisen osan muodostava muuntamon korkeat ikkuna-aukot on muurattu umpeen.

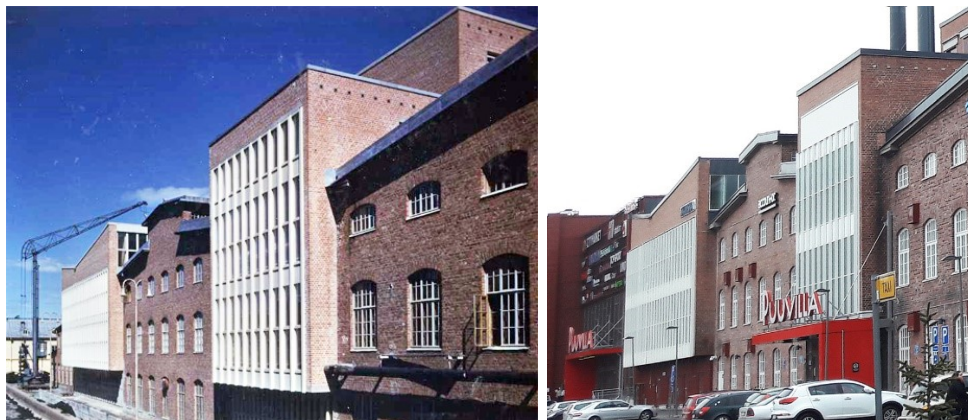
Vasemmallalla kuva värjäämörivistä 1959. Lähde: Elka. Oikealla kuva vuodelta 2018.

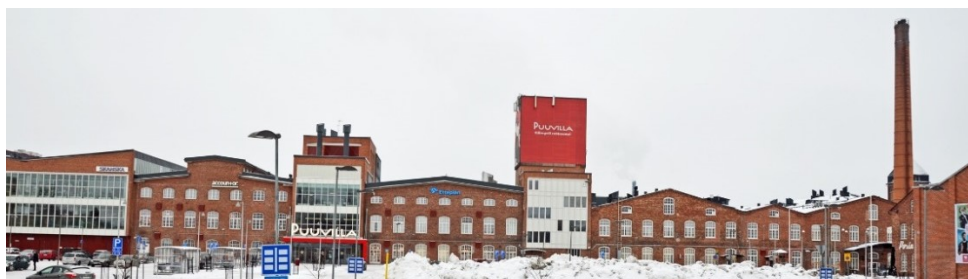
Värjäämöriviä lännestä; itäpuoli näkyy osin kauppakeskuksen sisätilana. Kuvan keskellä näkyvä moderni ja korkein rakennusosa on 1950-luvulla rakennettu värjäämön vesitorni, joka toimii nykyisin kauppakeskuksen mainostornina.

**Arkkitehtuuri ja nykytila:** 1900-, 1920-, 1930- ja 1950-luvulla rakennettu, eri suunnittelijoiden suunnittelema värjäämörivi muodostaa erittäin mielenkiintoisen rakennuskokonaisuuden, jossa vanhempaa satulakattoista punatiiliarkkitehtuuria rytmittävät rakennusten väleihin rakennetut 1950-luvun modernit pulpettikattoiset teollisuusrakennukset, joiden julkisivua hallitsevat punatiilen ohella ajalle tyypilliset ikkunarivit ja julkisivulevyt. suurine ikkunapintoineen. Vanhemmat osat ovat julkisivuiltaan punatiilestä muuratut, säännöllisen aukkojulkisivun ikkunoissa on segmenttikaari. Koristelu on vähäisempää kuin tehtaan julkisivun muodostavassa kehräämössä mm. räystäskoristelu puuttuu. arkkitehti Onni von Zansen suunnitteli ensimmäisen osan 1900, niukempi julkisivu voi liittyä kireään taloudelliseen aikaan tai että

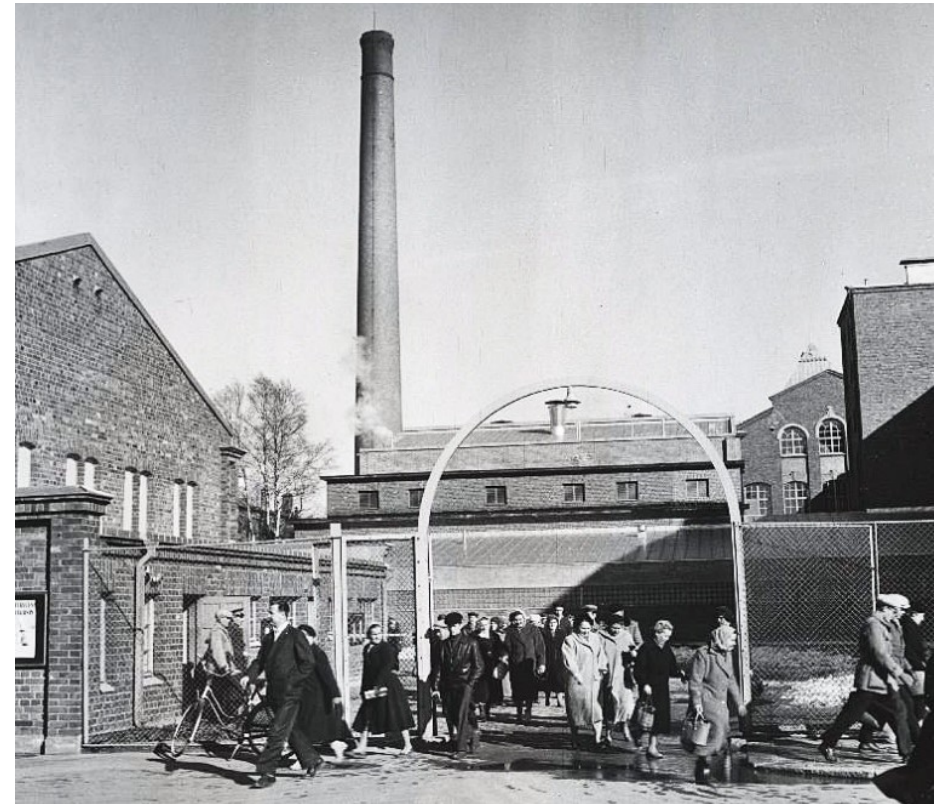
Työntekijät poistuvat tehtaan pääportista vuonna 1958. Kuva: Elka.

Portinvartijan suoja, säilytys huone, tehtaan pääportti sekä aita vuoden 1934 suunnitelmassa. Ei tietoa toteutuivatko portti ja muuri, myöhemmin paikalla oli teräskaarinen porttiosa. Suunnitelman laati rkm Väinö Salmela. Lähde: Porin Puuvillatehtaan arkisto, Renor Oy, Pori.

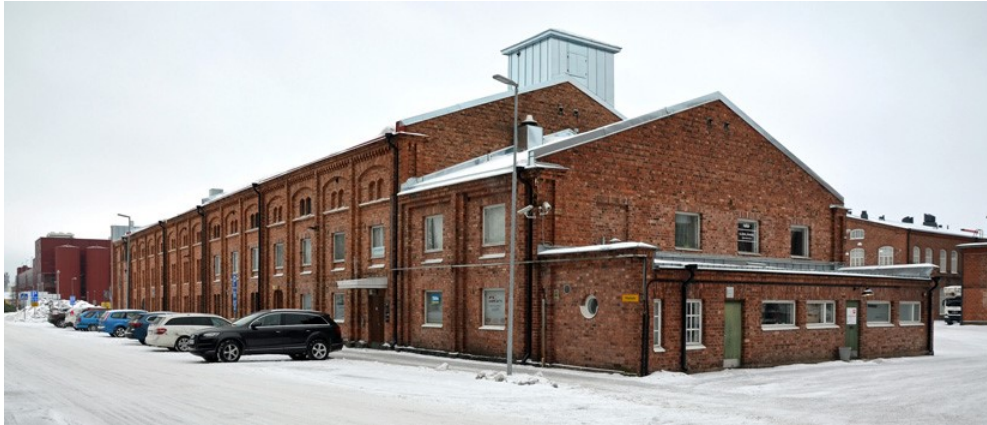
Tehdaskorttelin länsijulkisivu, Kangasvaraston eteläpääty, jonka jatkeeksi rakennettiin 1922 kaksikerroksinen pakkaamo ja 1934 yksikerroksinen portinvartijan ja varaston sisältämä rakennusosa. Kuva on otettu lounaasta koilliseen päin.

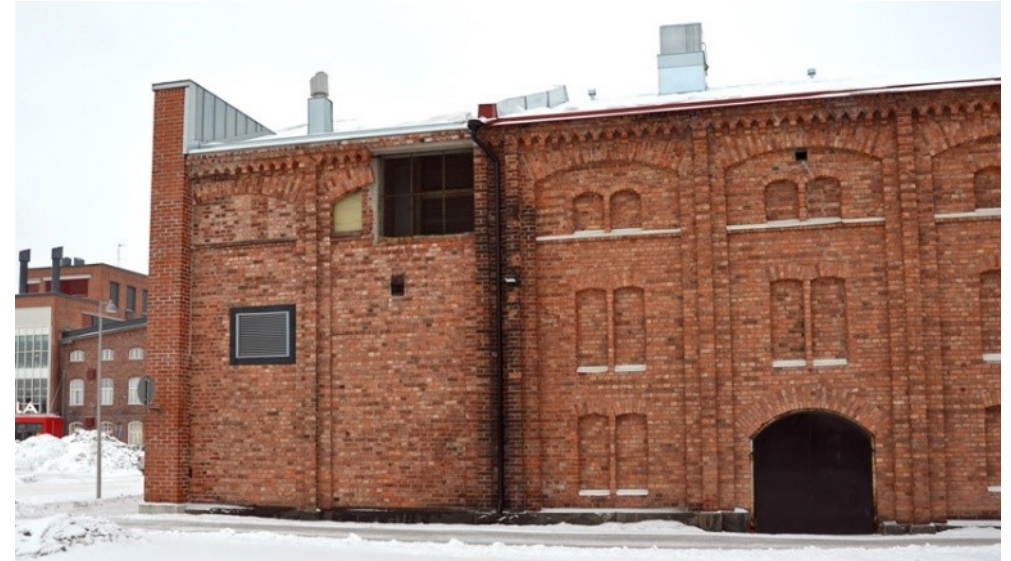
Pohjoispäädyssä on vielä nähtävissä vuoden 1927 jatko-osaa kahden pilarivälin verran. Laajennuksen suunnitteli arkkitehti Lindahl, noudattaen uskollisesti Krookin luomaa julkisivujäsentelyä.

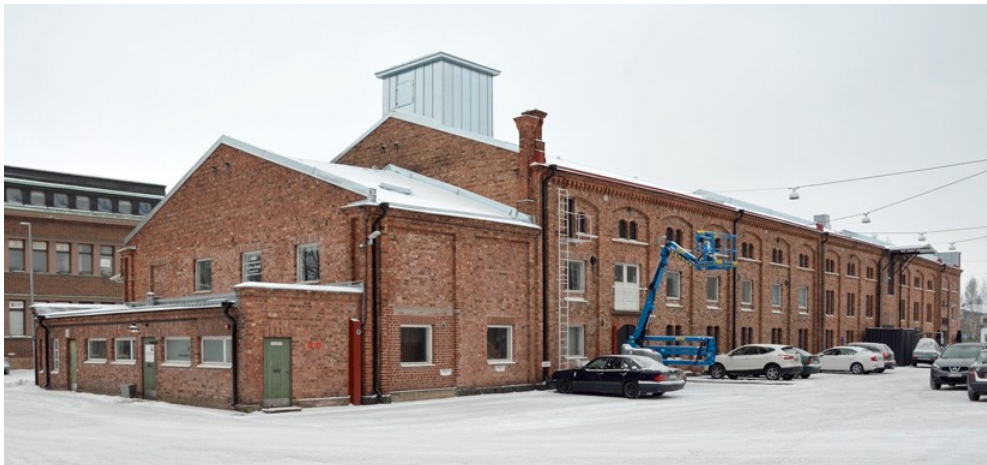
Kuva on otettu kaakosta luoteeseen päin. Kangasvaraston, ruokalan ja värjäämörivin julkisivujen yläosissa on edelleen kiinnikkeet rakennusten välisille ripustetuille valaisinvaljeille.

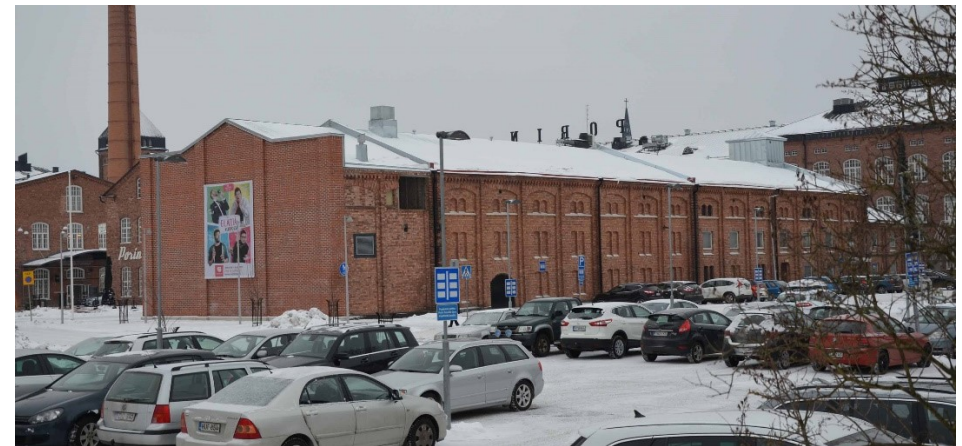
Kangasvaraston pohjoispääty kuvattuna parkkialueelta, jossa aikaisemmin oli tehtaan johdon tenniskenttä. Rakennuksen 2010-luvulla muuratussa päädyssä on haettu viitteitä, muistumia vuonna 1927 rakennetun kangasvaraston laajennuksen päätyjulkisivusta.

**Arkkitehtuuri ja nykytila:** August Krookin 1899 suunnittelema kangasvarasto edustaa samaa niukkailmeistä uusgotiikkaa kuten kehräämö ja kutomo. Rakennuksen pohjoispäädyn, arkkitehti Karl Lindahlin 1927 suunnittelema jatko-osa noudattaa samaa julkisivujäsentelyä kuin alkuperäinen rakennus. Eteläpäädyssä olevat pakkamon ja portinvartijan jatko-osat 1920- ja 1930-luvulta ovat enemmän klassistisia ja viimeinen jo funktionalistinen. Laajennukset suunnitteli tehtaan rakennusmestari Väinö Salmela 1921 ja 1934. Huolimatta kerroksellisuudesta rakennusosien punatiilijulkisivut tekevät rakennuksesta yhtenäisen kokonaisuuden. Rakennuksen sisätilat on saneerattu 1960- ja 2000-luvulla rakennuksen käyttötavan muuttuessa. Rakennuksen pieniä, luukuin varustettuja kaari-ikkunoita on osittain laajennettu 1960-luvulla ja oviaukkoja muutettu, muuten rakennuksen julkisivut ovat säilyneet alkuperäisinä. Rakennuksen perinteinen, suljettu varastoluonne näkyy edelleen julkisivuissa. Nykyisin rakennus on toimisto- teatteri- ja huoltotiloina. Sisätiloissa on alkuperäistä interiööriä edustavat mm. välikattoa kannattavat veistetyt puupilarit ja -palkit.

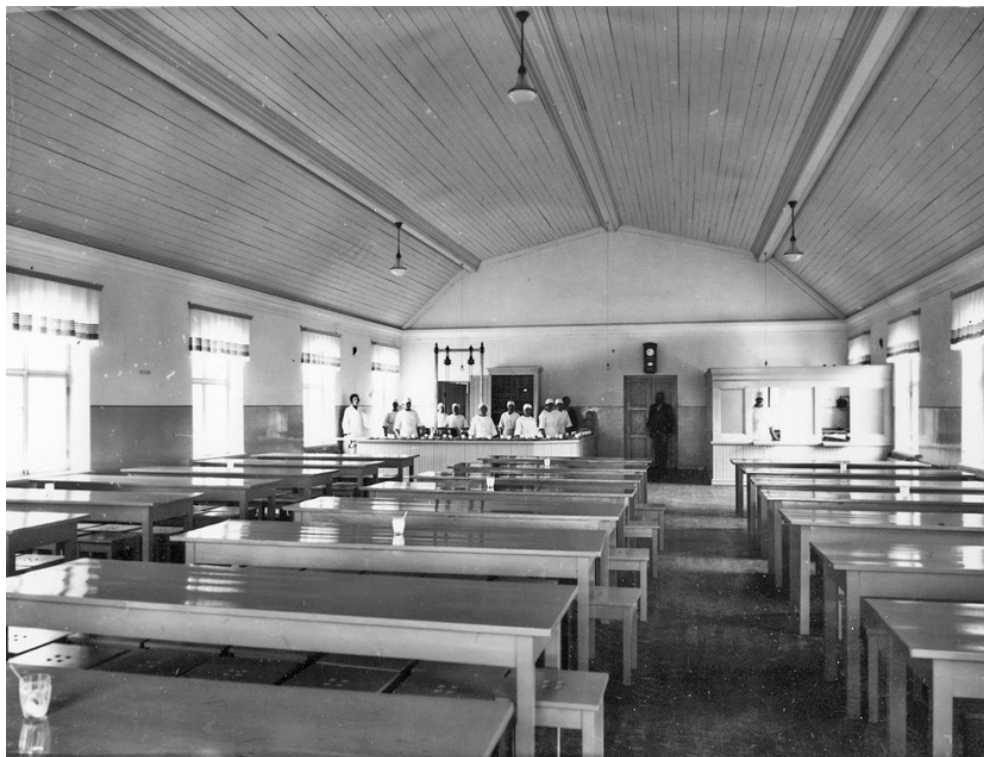
Kuva ruokalan sisätilasta, tilaa hallitsee nelilapainen sisäkatto. Lähde: Porin Puuvillatehtaan arkisto, Renor Oy, Pori.

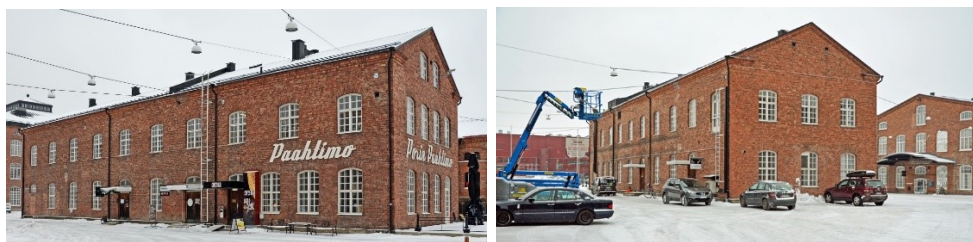
Vasemmalla oleva kuva on otettu koillisesta lounaaseen päin. Julkisivukuvaan merkitty pakkaamon ovi on jossain vaiheessa korvattu ikkunalla. Oikealla oleva kuva on otettu lounaasta koilliseen päin.

**Arkkitehtuuri ja nykytila:** Tehtaan rakennusmestari Väinö Salmelan suunnittelema punatiilinen ruokala noudattaa alkuperäisten tehdasrakennusten suuntaviivoja mm. ikkunoiden muodon ja puitejaon suhteen. Muotokieleltään rakennus on rakennusajan mukaisesti ennemminkin niukkaa klassismia kuin uusgotiikkaa edustava. Tyyli-piirteet näkyvät lähinnä räystäässä ja päätyjen kissanpenkeissä. Suunnitelmissa esitetty aumakatto olisi lisännyt rakennuksen klassismiin, mutta myös 1890-luvun rakennuskantaan viittaavaa ilmettä, mutta sitä ei toteutettu.

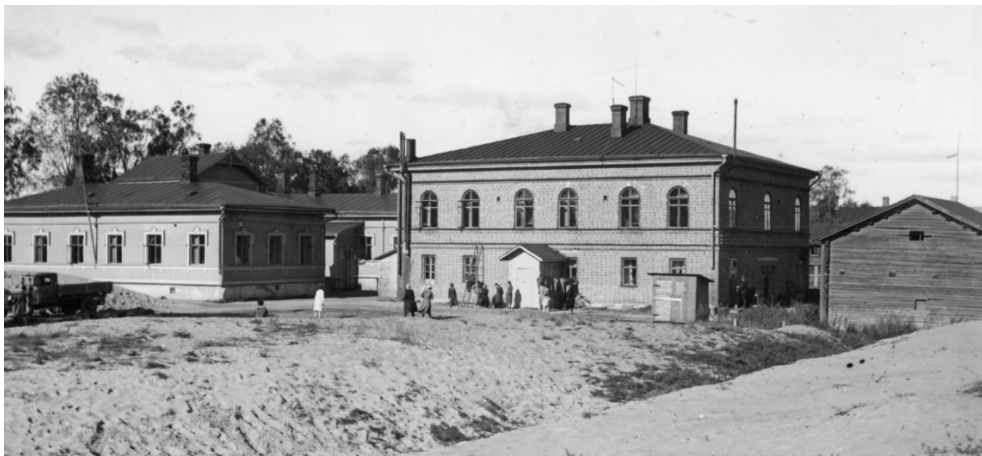
Tulitikkutehtaan omistajan rakennukset, autosta päätellen kuva on ehkä 1920-luvulta. Vasemmalla näkyy 1850-luvun alkupuolella rakennettu tulitikkutehtaan omistajan asunto, corps de logis sekä oikealla kaupunginarkkitehti C.J. von Heidekenin 1856 suunnittelema kaksikerroksinen kivirakennus, jossa alakerrassa oli taloustiloja ja suuri jääkellari sekä ylhäällä suuri salonki, eteinen ja etuhuone (förmak). Tilojen perusteella rakennus rakennettiin ilmeisesti juhlaikäyttöön. Piirustuksissa rapattu rakennus jäi kuvan perusteella tiilipintaiseksi. Heideken suunnitteli samaan aikaan myös Porin kirkkoa. Puuvillatehtaan ostettua korttelin 1930-luvulla puurakennus siirrettiin hyvin todennäköisesti kadun varteen ja tiilirakennus purettiin. Sen tiilet päätyivät ehkä samaan aikaan laajennettavan puuvillatehtaan tai uuden konttorin seinämuureihin. Kuvan perusteella rakennusten eteläpuolella ollut puisto oli kuvanottamisen aikaan tuhoutunut. Kuva: Satakunnan Museo.

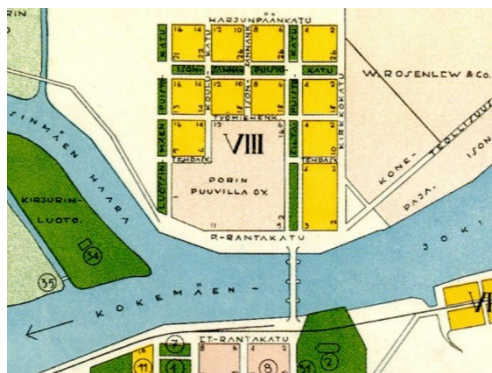
Tehdasalue vuoden 1938 kaupunkikartassa, jossa tehdasalueeksi on merkitty myös konttori- ja asuinkortteli. Työväen asuinkorttelit eivät kuulu tehdasalueeseen. Porin kaupunkikartta vuodelta 1938.

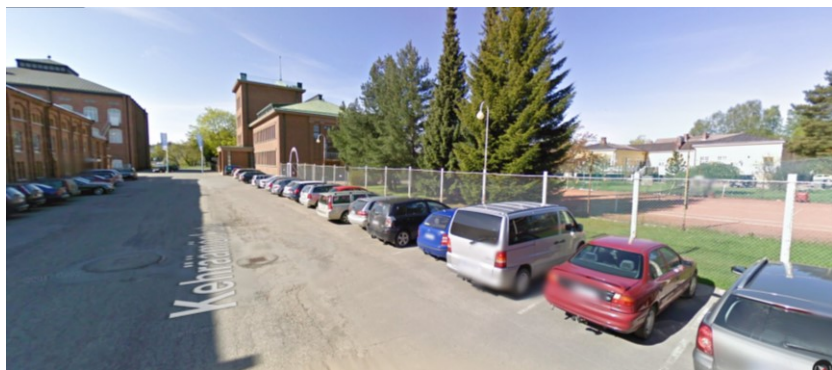
Vielä 2009 johdon asuinalueen aita, puisto ja tenniskenttä olivat alkuperäisessä asussaan. Johdon asuinkortteli, jota katujen ohella rajasi tiilimuuri ja tehtaan sivulla verkkoaita oli osa teollisuusaluetta, joskin selkeästi myös erotettu siitä. Autojen paikalla oli tehdasaikana pyörätelineet, autot löysivät tehdasalueen laajemmin vasta 1990-luvulla. Katu, tehdasrakennukset ja aita muodostivat näkyvän rajapinnan teollisuuden ja johdon asuinalueen välille. Lähde: Googlemaps, lainattu 12.4.2018.

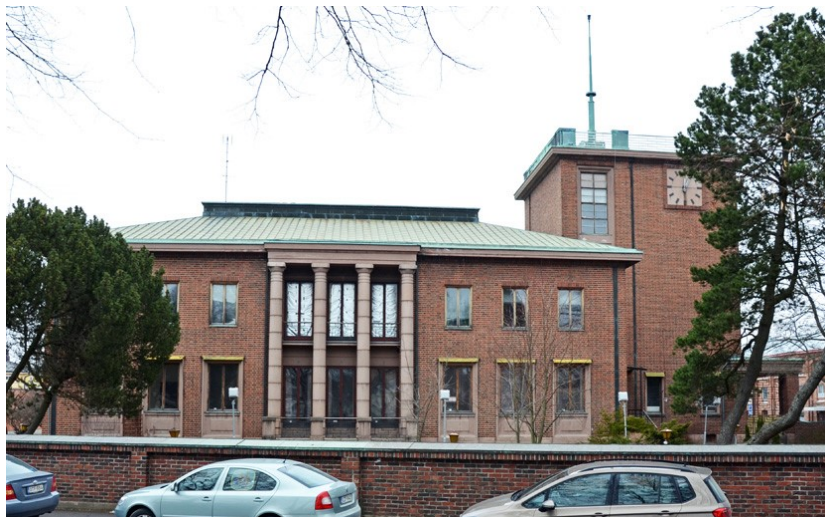
Johtajan asunto, konttorirakennus ja puisto sekä tiilimuuri eteläpuolelta kuvattuna.

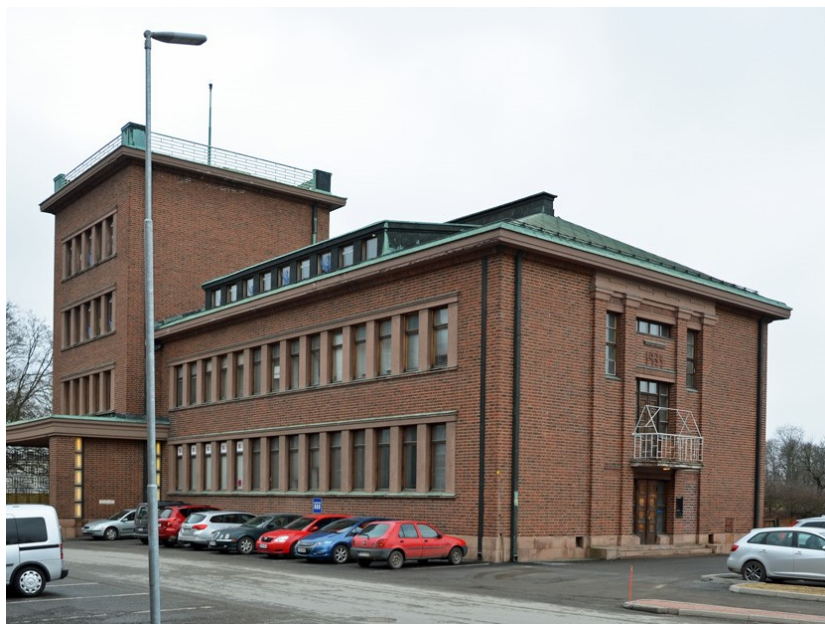
Konttorisiipi koillisesta katsottuna. Rakennus erottuu tehdasalueesta jo värillään, punatiilen asemasta rakennuksessa käytettiin tummempaa erikoistiiltä.

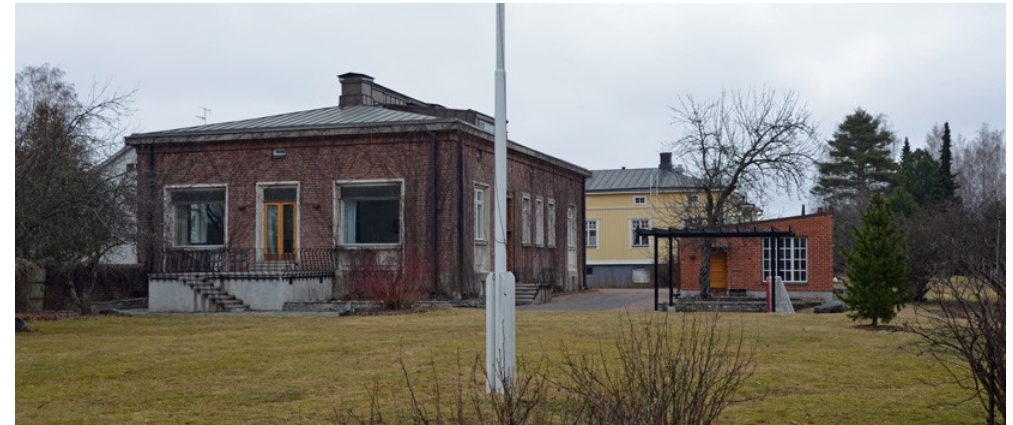
Insinööriasunto puiston puolelta, arkkitehti Runar Finniliä. Rakennuksen ikkunoita on muokattu 1960-luvulla. Rakennusta on kunnostettu 2010-luvulla, muutospiirustukset ja piharakennuksen suunnitteli arkkitehti Hanna Lytinen 2014.

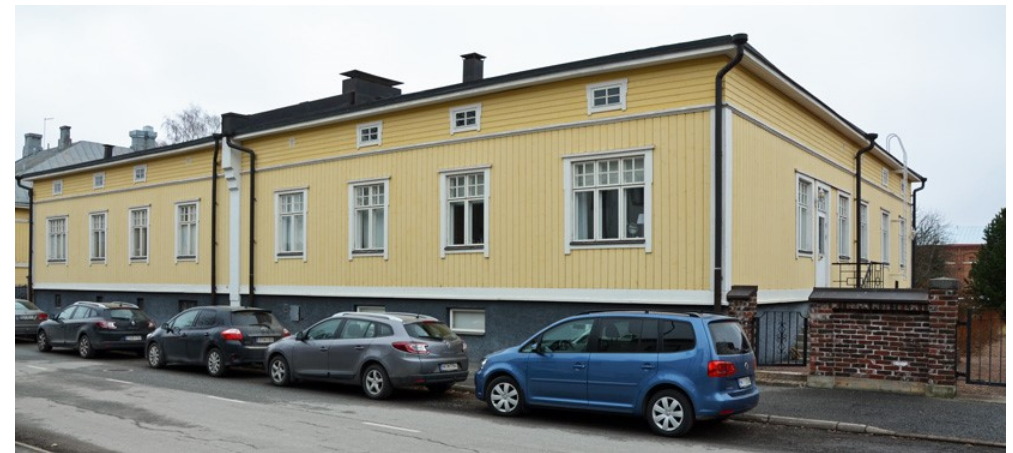
Virkailijarivin paritalo, joka on todennäköisesti vanha, 1850 tai 1851 valmistunut tulitikkutehtaan omistajan asunto, entinen corps de logis. Rakennusta siirrettiin 1930-luvulla muutama metri länteen, jolloin se sijoittui samaan riviin muiden kanssa. Siirrossa rakennusta muokattiin mm. katon keskirisaliitti, frontoni poistettiin. Rakennuksen julkisivut viittaavat klassismiin, joka on ilmeisesti siirtoajan vaikutuksia. Ennen siirtoa, 1920-luvun valokuvassa näkyy enemmän kertaustyylien vaikutusta, lähinnä uusgotiikan ja -renessanssin.

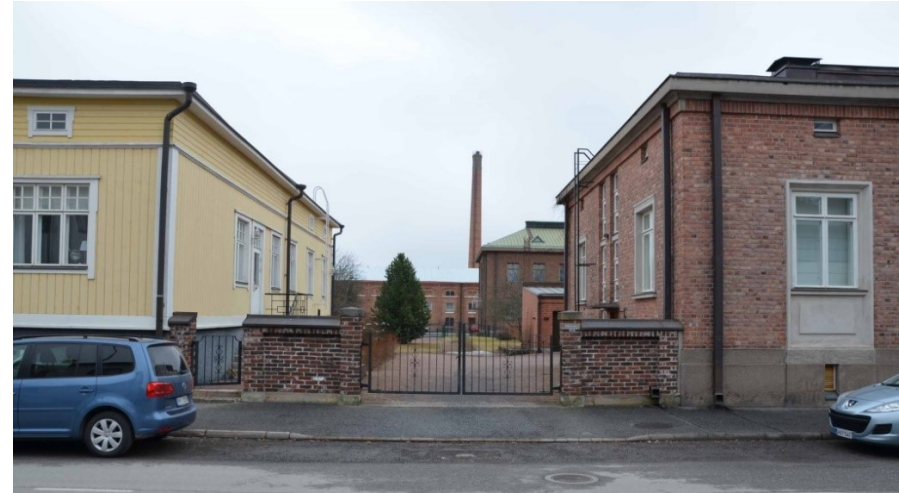
Johtajan asunto ja tehtaan teknisen johdon asunnot sijoitettiin lähelle, näköyhteyden päähän tehtaasta, että tarpeen sattuessa he olivat aina saatavilla. Portein suljetun rakennusten välistä näkyy tehtaan piippu, konttori ja kangasvarasto.

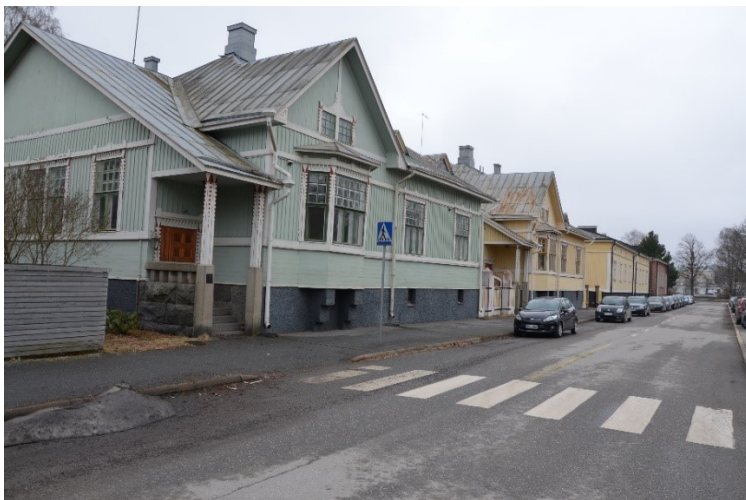
Virkailijarivi, kaksi jugend -tyylistä ja kaksi klassistisempaa, kaikki pystytetty tai siirretty vuosien 1934–1936 vaiheilla. Katulinja liittyy tulitikkutehtaan aikaan, jolloin se oli nimetty Kuningattarenkaduksi.

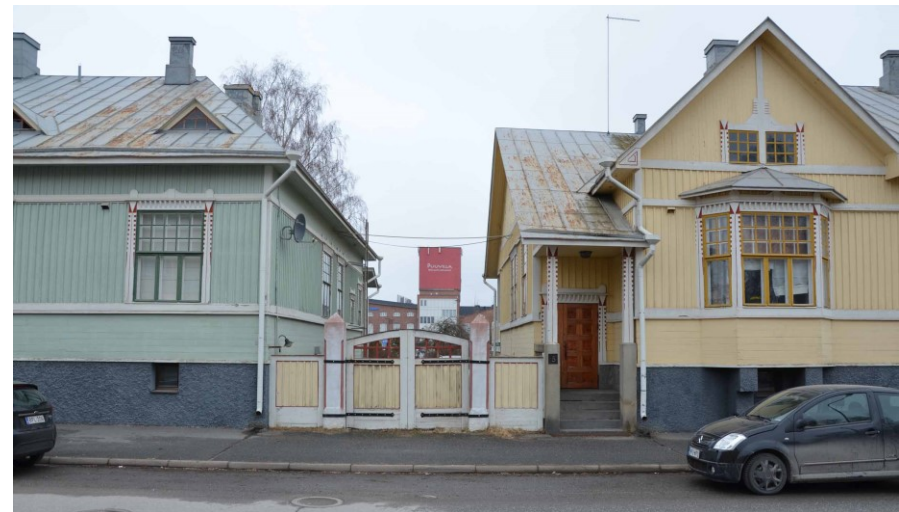
Tehdas, värjäämöriivi ja sen vesitorni mestaritalojen välistä nähtynä, muurien ja aitojen ohella korttelia rajasivat sekä sulkivat rakennukset ja portit. Rakennukset olivat ennen vuotta 1934 Siltapuistokadun varrella, rakennuksen ulkoasu säilytettiin siirrossa.

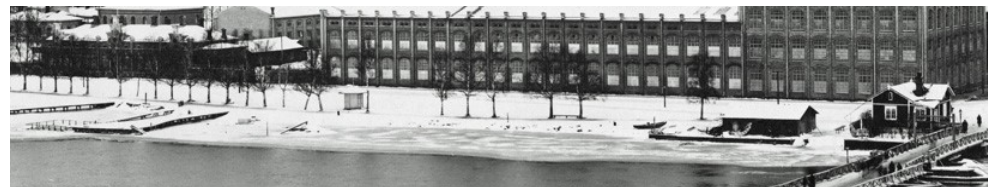
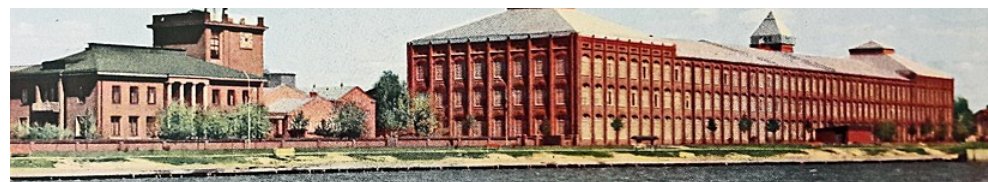
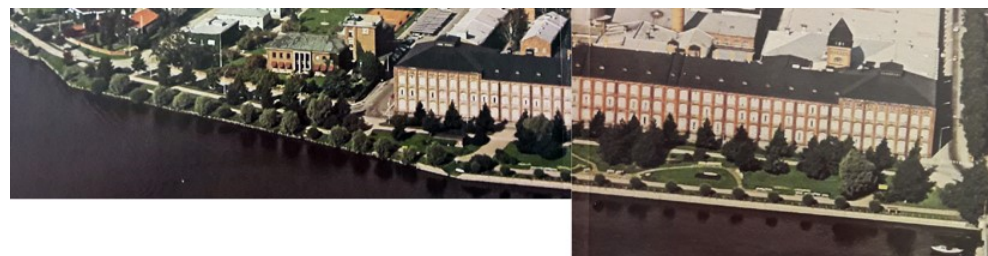
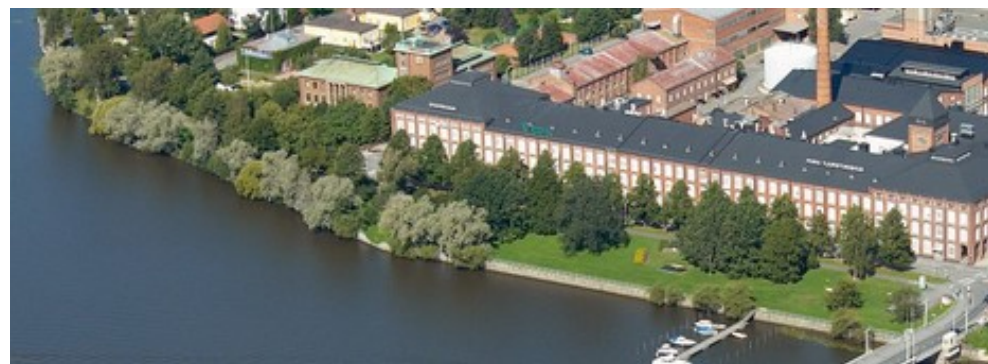
Kuvat 1920, 1950-luvulta, 1970-luvulta ja 2008. 1920 kuvassa oleva puurivi on sama, joka oli rannassa jo tehdasta rakennettaessa. 1950-luvulla rannassa olleet puut oli korvattu puistolehmuksilla, jotka ovat nyt kasvaneet täyteen mittaansa. Lähteet: Elka, Zilliacus, Metsä ja Puuvillatehtaan arkisto, Renor Oy, Pori.

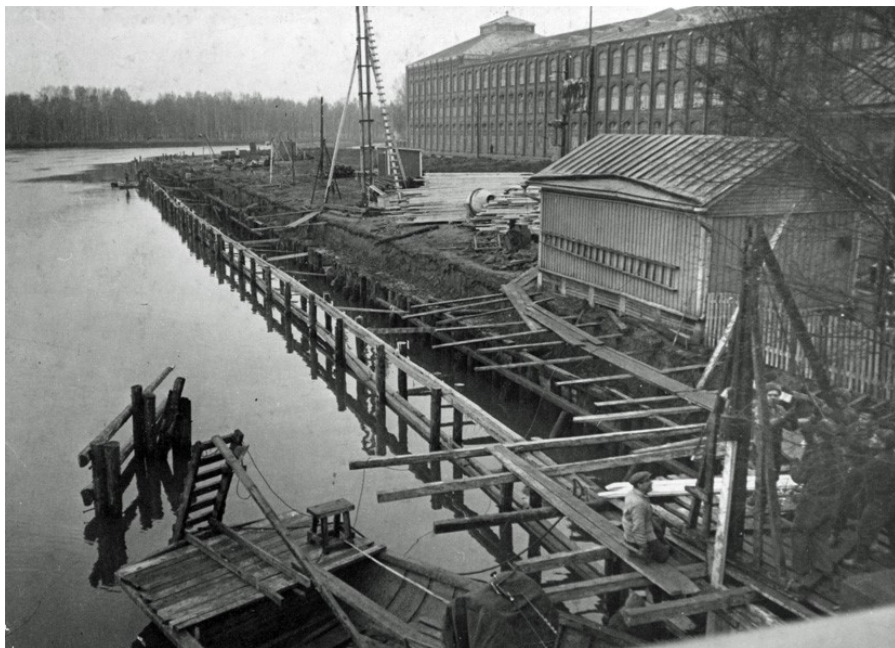
Pohjoisrannan laituria rakennetaan tai uusitaan. Lähde: Puuvillatehtaan arkisto, Renor Oy, Pori.

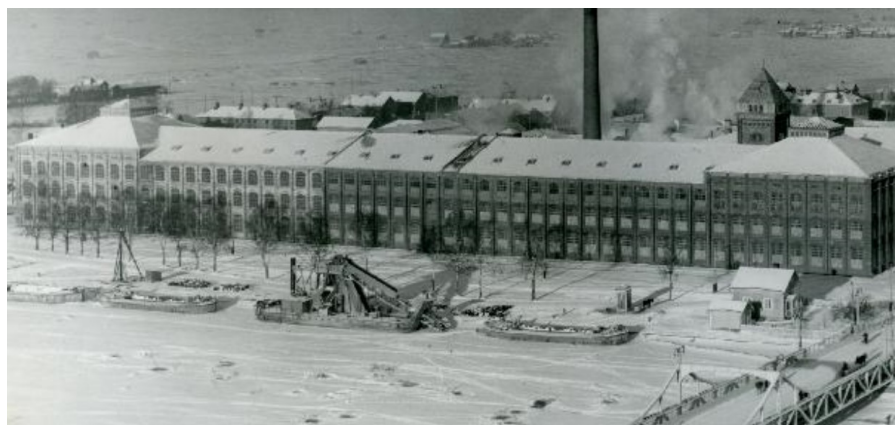
Pohjoisrantaa vuonna 1958, laiturissa ruoppauslaiva ja kaksi lotjaa. Lähde: Elka.

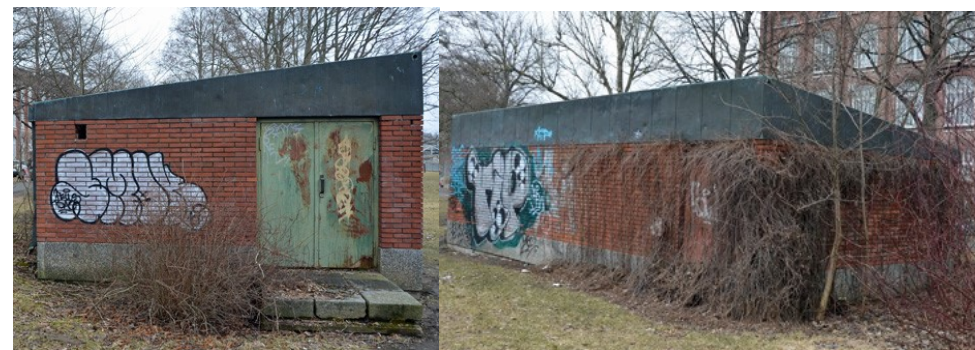
Puistoalueella sijaitseva pumppurakennus lännestä ja kaakosta.

**Arkkitehtuuri ja nykytila:** Puisto, suihkulähde ja pumppaamo ovat 1950-luvulta. Tiili- ja betonirakenteinen pumppaamorakennus on valmistunut vuonna 1953. Pulpettikattoisen rakennuksen julkisivut ovat punatiiltä, räystäät ja syöksytorvet ovat kuparia, katto vihreäksi maalattua saumapeltiä. Puistossa on puistolehmuksia ja nurmikenttiä. Lisäksi on pienempiä pensasryhmiä. Ranta on pengerrytetty betonimuurilla, osin on nähtävissä vielä vanhoja puurakenteita. Betonimuurissa on luiska, joka liittyyne vielä tehtaan toimintaan.

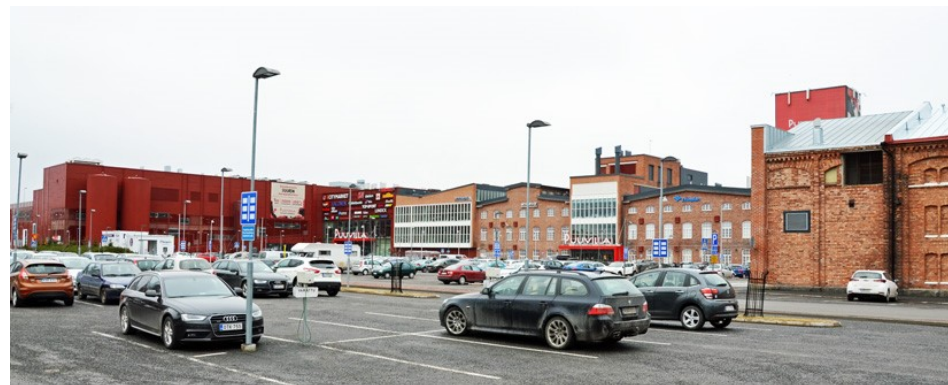
Kauppakeskuksen pysäköintipaikan tieltä purettiin 1950-luvulla rakennettu uusi kehräämö sekä asuinkorttelin puolelta puisto ja tenniskenttä, jolloin tehdastontin vanha länsiraja, tuotannon ja asumisen rajapinta hämärtyi ja katosi. Pysäköintipaikka toimii kauppakeskuksen länsipuolen aukiona.

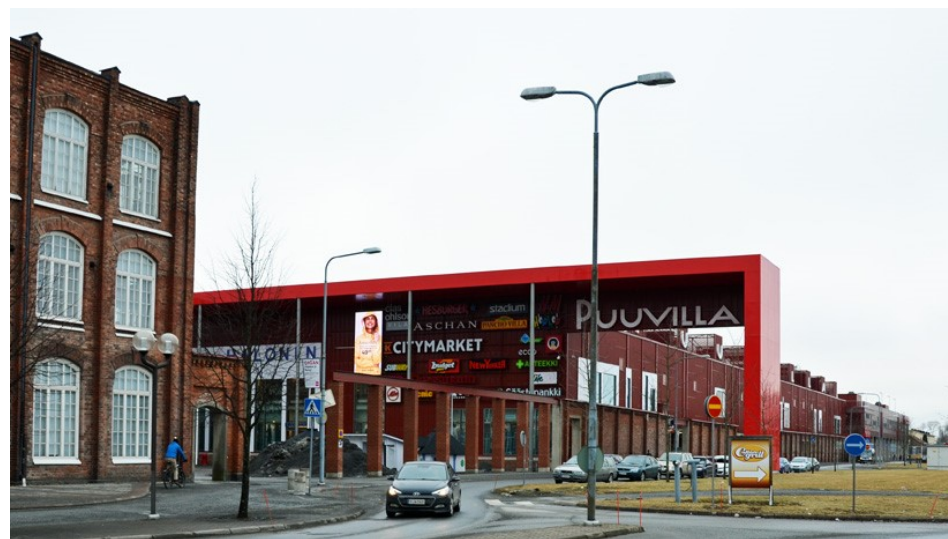
Toinen aukio syntyi matalan kutomon eteläpäähän, johon sijoitettiin kauppakeskuksen eteläinen pääsisäänkäynti. Sisäänkäynnin rakenteet ulottuvat omaperäisesti Siltapuistokadun varrelle, sen puisto-osaan, jota on muokattu kauppakeskuksen ja autoilun tarpeisiin. Kutomon vanhaa katutilan rajapintaa on pyritty säilyttämään aukion yhteydessä uudella loggiarakenteella. Vasemmalla on kutomon esikäsittelyrakennus vuodelta 1899, kolmas kerros 1928.
