Kulttuuriympäristöpalvelut Heiskanen & Luoto Oy

# PORI, PUUVILLATEHTAAN RAKENNUKSIA RAKENNETUN YMPÄRISTÖN INVENTOINTI

29.5.2018

Esikaupungin teollisuusyhdyskunnasta jälkiteolliseksi keskusta-alueeksi

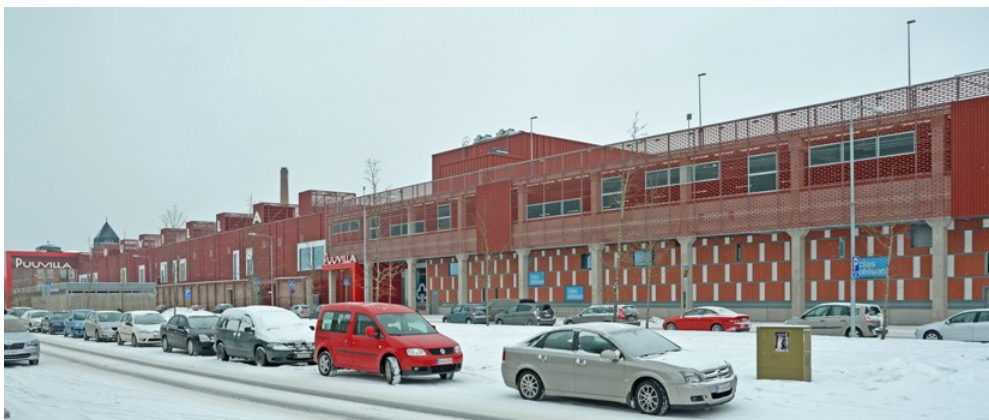
**Kauppakeskuksen pääjulkisivun muodostavassa Siltapuistokadun julkisivussa on käytetty betonipilareiden ohella erilaisia, tiilenpunaiseksi maalattua profiilipeltiä ja metalliritilää. Kutomon katolla on poikittaisrakenteita, jotka tuovat muistumia paikalla olleen kutomon sahakatosta, sen julkisivumuurin ohella. Räystäskorkeus seuraa kehräämön räystäskorkeutta, ollen merkittävästi korkeampi kuin vanha kutomo.**

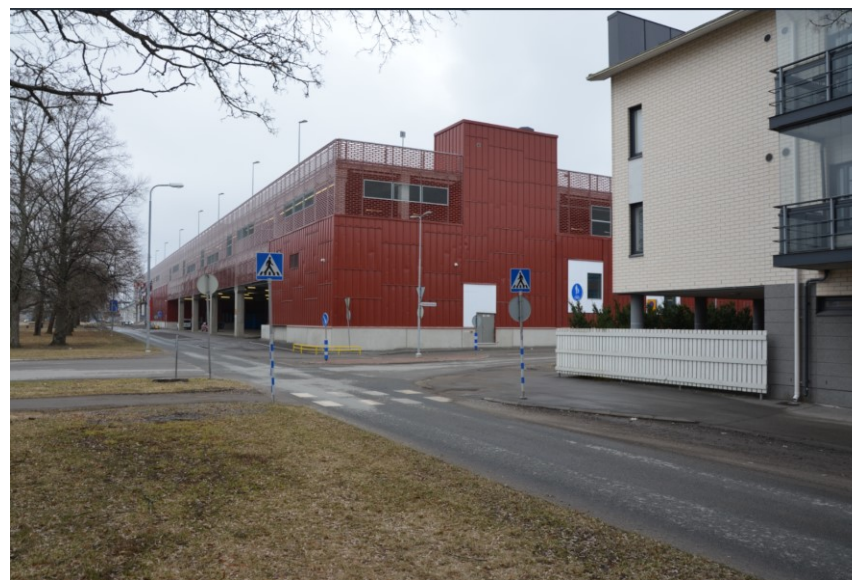
**Kauppakeskuksen luoteiskulma ja pohjoissivu, Isosannanpuistokadun varrella. Tehtaan 1920- ja 1930-luvun yksikerroksisia puutaloja käsittävät asuinkorttelit katosivat 1980- ja 1990-luvulla ja korvautuivat 2000-luvulla kauppakeskuksella ja pienkerrostaloilla.**

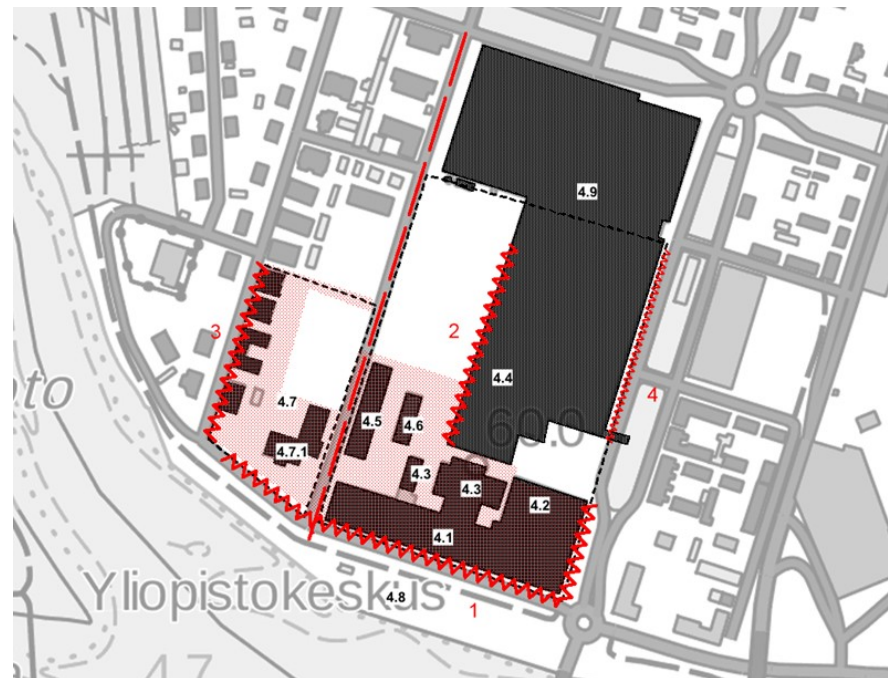
**Karttamerkinnt:** punainen sahaviiva, tehdasalueen keskeiset, säilyneet julkisivut

1. Kehräämö ja konttori, tehtaan pääjulkisivu 1900–1935
2. Värjäämöriivi, tehtaan sisäpiha, historialliset kerrostumat 1900–1956
3. Tehtaan johdon asuntoja, johdon asuinkortteli v. 1935–1936
4. Kutomon seinämuuri, jäänne vuosilta 1899–1938

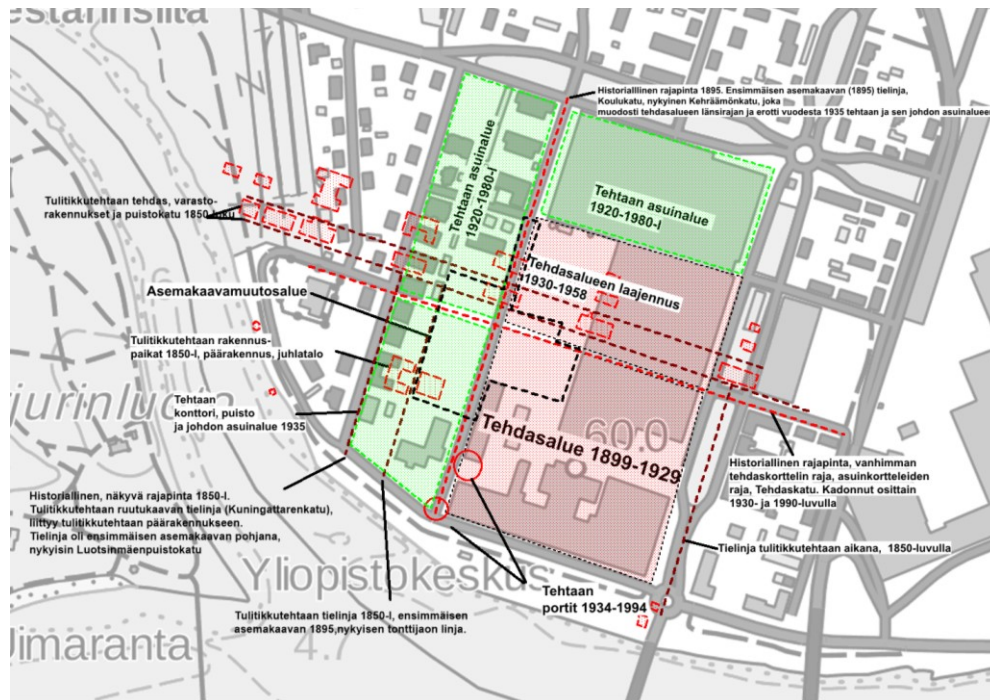
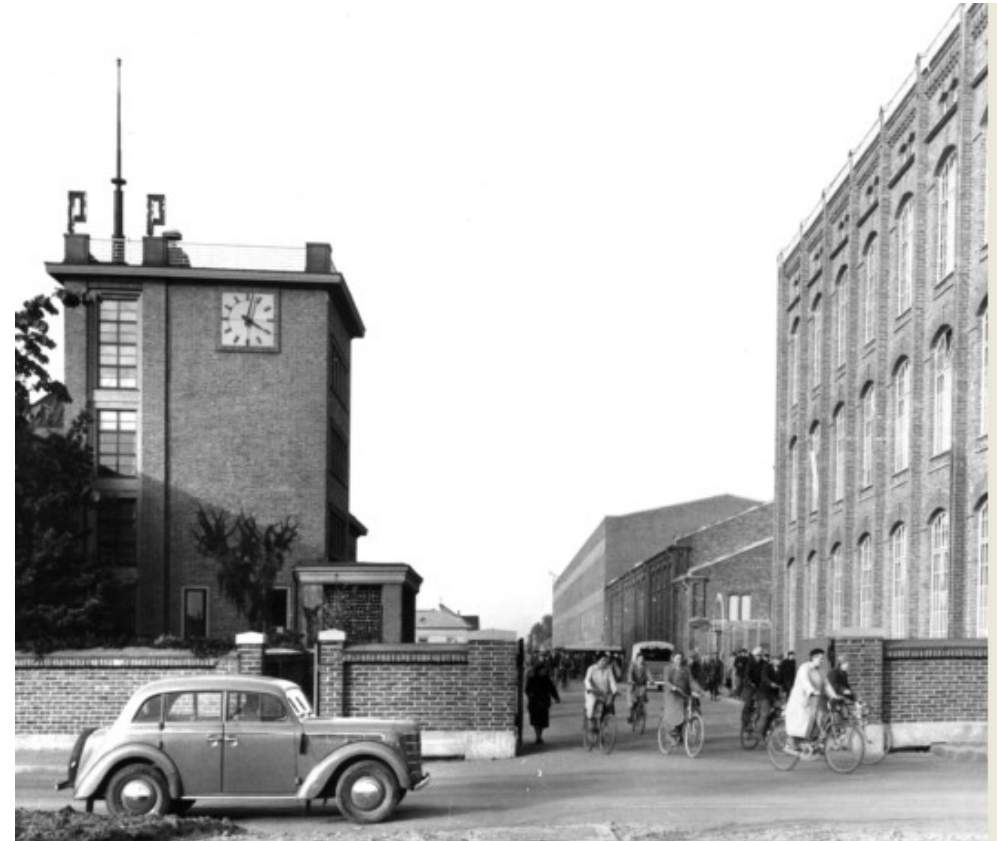
Tehtaan pääportti siirtyi 1934–1935 uuden konttorin ja kehräämön väliin. Sisäänkäynti oli kaksiosainen, muureilla kavennettu Pohjoisrannan puoli sekä kehräämön ja kangasvaraston välissä ollut sisäänkäynti tehdasalueelle. Kuva 1950-luvun jälkipuoliskolta koska kangasvaraston jatkeena näkyy virtaviivainen uusi kehräämö. Nykyisin tiiliportti ja teräsportti ovat poistettu teollisuustoiminnan päättymisen jälkeen. Kuva: Satakunnan Museo.

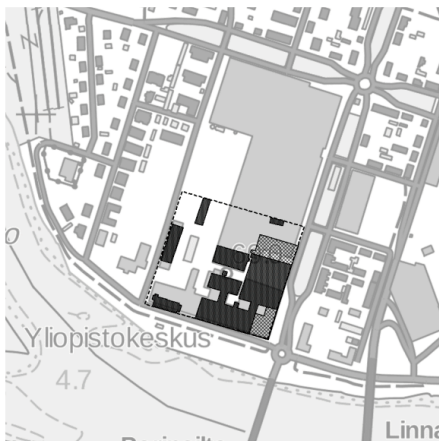
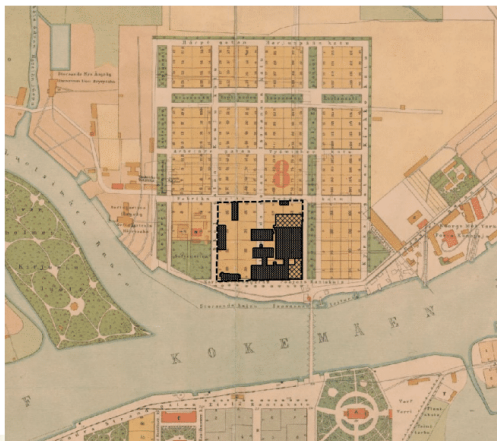
## Liite 4. Rakennushistoria: Tehdasalue 1901/1913

Mustalla rasterilla on merkitty vuoden 1897 karttaan vuonna 1899 ja 1900 valmistuneet, arkkitehti August Krookin suunnittelemat rakennukset sekä 1901 ark. von Zansenin suunnittelema värjäämö. Harvalla rasterilla on tehtaan vuoden 1913 laajennus. Katkoviiva on tehdaskorttelin raja. Tehdasrakennukset saivat edustavan julkisivun joka suuntaan. Pääjulkisivut olivat joelle ja Siltapuistikadulle. Tehdasrakennusten lisäksi tehdastontilla oli tehtaan konttori, joka sisälsi tehtaan johtajan asunnon. Työläisten asutus keskittyi tehdasalueen viereisiin kortteleihin. Pohjakartta MML2018

Alla August Krookin piirros, ihannekuva tehdaskorttelin kokonaisuudesta (1899, Porin museon kvua-arkisto), vasemmalla vuonna 1900 toteutunut rakennuskanta (Elka eli Elinkeinoelämän keskusarkisto).

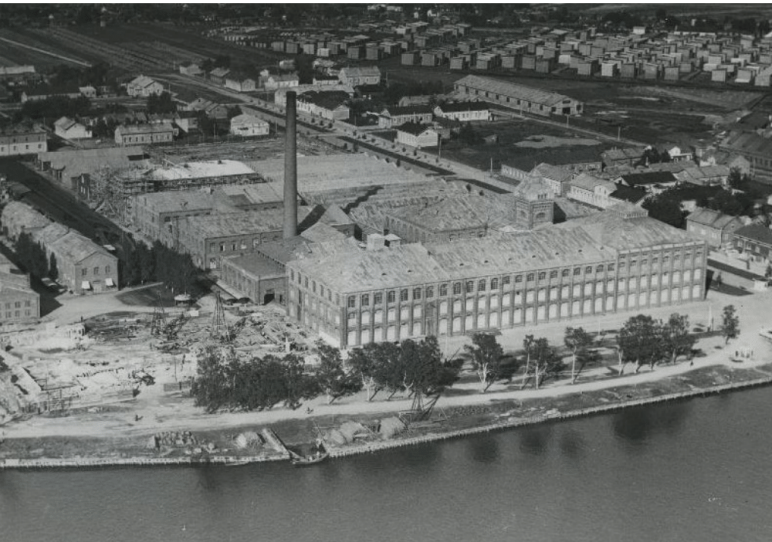
## Liite 5. Rakennushistoria: Tehdasalue1933

Mustalla rasterilla on merkitty nykykartalle tehdasalueella vuonna 1933 olleet rakennukset. Tehdas laajentui 1920-luvulla pohjoiseen, seuraavaan kortteliin kun vanhoja tehdasrakennuksia uudistettiin ja laajennettiin. Päävastuu laajennuksissa oli julkisivurakennusten osalta arkkitehti Karl Lindahlilla, joka mukaili uudisosat osaksi alkuperäistä julkisivua. Tehtaan sisäpihalla tehtaan rakennusmestareilla oli enemmän vapautta ja siellä uudisrakennusten ilme oli jo ajan mukaisesti klassisempi. Vanha pohjoisraja, tulitikkutehtaan ajalta periytyvä Tehtaankatu jäi, katkesi laajennuksen alle. Katkoviiva on tehdaskorttelin raja 1933, uutena pohjoisrajana oli Työmiehenkatu. Tehdas omisti tehdasalueen lisäksi sen ympärillä olevia asuintontteja. Tehtaan ympärille rakentui samaan aikaan tehtaan asuinalue. Kartassa näkyy tehdasalueen koillisiskulmalla kaksi tehtaan virkailijoiden asuinrakennusta ns. mestaritalot. Valokuvassa tehdasaluetta vuoden 1933 vaiheilla, kehräämö on korotettu, konttori purettu, mutta länsikulman rakentamista vasta valmistellaan.

Pohjakartta MML2018, ilmakuva Elka.

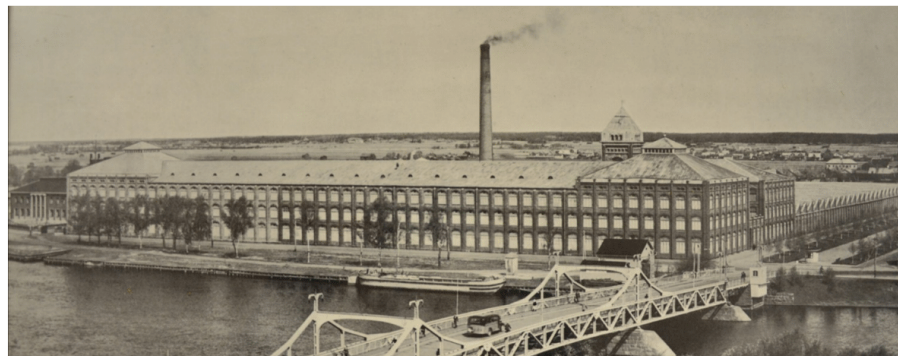
Kuva 1930–40-lukujen vaihteesta. Puuvillatehtaan arkisto, Renor Oy, Pori.

Mustalla rasterilla on merkitty nykykartalle tehdasalueella vuonna 1938 olleet rakennukset. Tehtaan suuri laajennus toteutettiin vuosina 1933–1938, jolloin kehräämöä, värjäämöä ja kutomoa laajennettiin, teollinen pinta-ala kaksikertaistui alkuperäiseen nähden. Tehdas hankki myös tehtaan länsipuolelta omistukseensa korttelin, johon rakennettiin vuosina 1934–1936 tiilestä uusi konttori ja johtajan asuinrakennus sekä insinööriasunto, jonka jatkoksi tuli virkailijarivi, jossa hyödynnettiin tulitikkutehtaan ja puuvillatehtaan vanhempia puurakennuksia. Konttorin, insinööriasunnon suunnittelusta vastasi arkkitehti Runar Finnilä, tehdasrakennuksista tehtaan omat rakennusmestarit. Johdon ja konttorin ohella tulitikkutehtaan talouspihasta tuli osa tehtaan puistoa tenniskenttineen. Alue rajattiin muureilla osaksi tehdasaluetta. Uudisalueelle tuli myös tehtaan pääporthi uusine porttirakennuksineen.

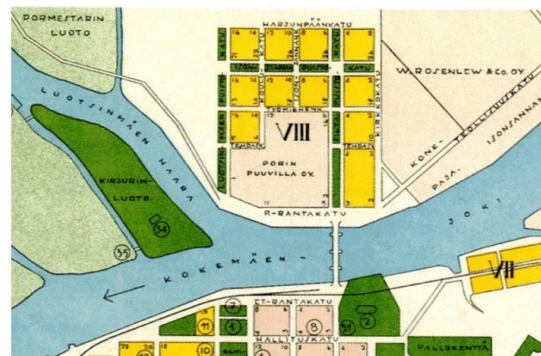
Porin asemakartta vuodelta 1938.

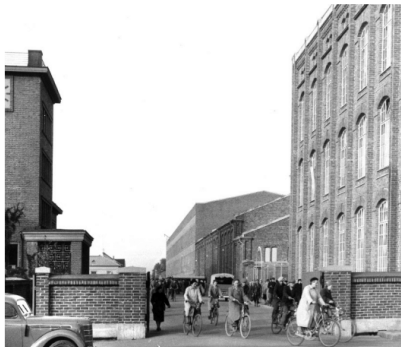
Tehdaskorttelin pääjulkisivut, etelä- ja itäpuolella, noudattivat pääpiirteissään 1899 suunniteltua julkisivujäsentelyä aina 1950-luvulle saakka. Tehdaskorttelin länsisivusta jäi 1920- ja 1930-luvulla tehtaan omaksi julkisivuksi, jota rajasivat tehtaan johdon ja työläisten korttelit. Länsisivussa näkyikin hyvin tehtaan rakennusvaiheet, kuvassa näkyvät 1890-, 1920-, 1930- ja 1950-luvut omina kerrostumina ja rakennuksina. Kuva 1950-luvun lopulta, jolloin suurikoinen ja virtaviivainen uusi kehräämö oli valmistunut. Kuvassa tehtaan työväkeä poistumassa tehtaan pääportista.

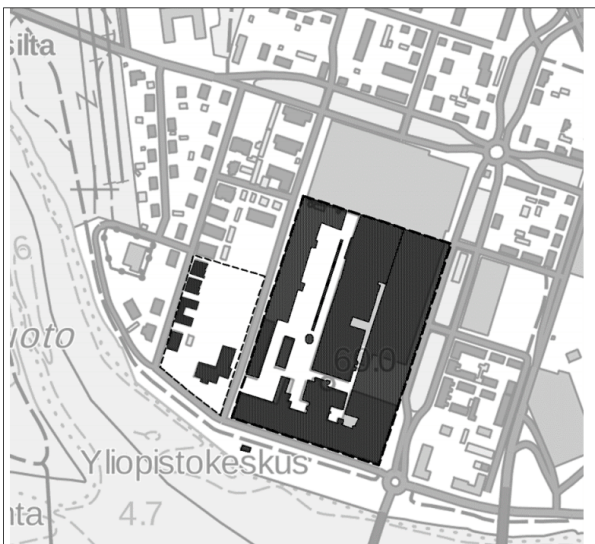
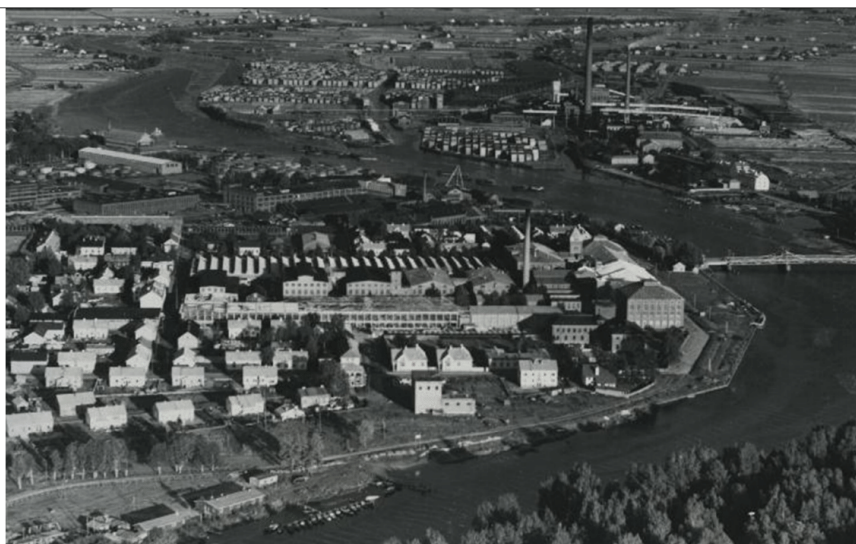
## Liite 7. Rakennushistoria: tehdasalue 1956

Mustalla rasterilla on pohjakarttaan merkitty tehdasalueella ja johdon korttelissa vuonna 1956 olleet rakennukset.

Tehtaan historian toinen suuri laajennus tehtiin vuosina 1952–1957, jolloin rakennettiin uusi kehräämö, kutomoa täydennettiin ja voimalaitosta korotettiin. Pienempiä rakennuksia olivat pumppulaitos ja sosiaalirakennus. Tuotantotilojen ohella uutta oli sosiaalitalojen merkittävä laajentuminen, kiitos lainsäädännön ja kehittyvän hyvinvointiyhteiskunnan. Tehtaalla sosiaalinen rakentaminen olikin jäänyt ensin 1930-luvun laajennuksen ja sen jälkeen sotien jalkoihin, nyt tilannetta parannettiin merkittävästi rakentamalla uudet ja riittävät sosiaalitalat. Myös tehdassaleja muokattiin värikkäämmiksi ja valoisimmiksi.

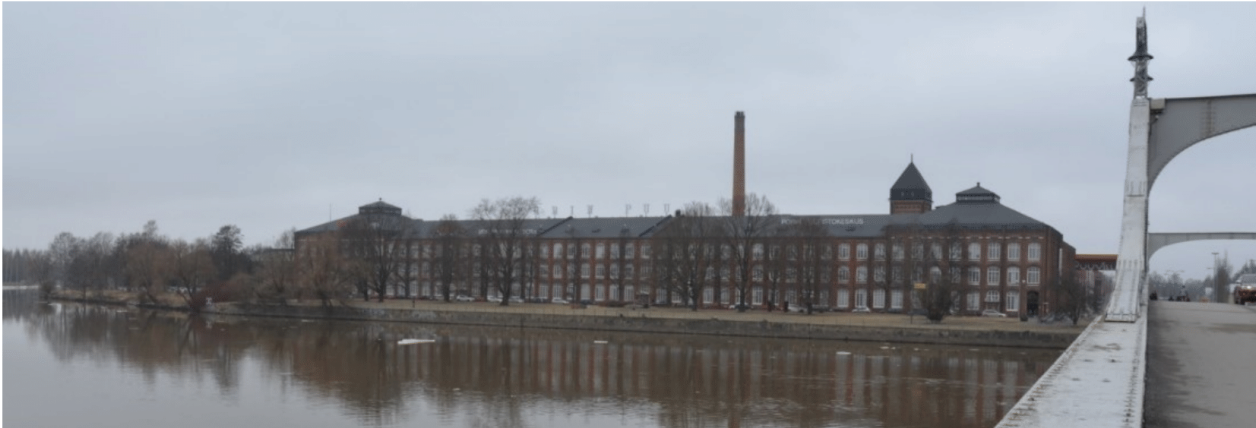
**Puuvillatehdas ja kirkko Kokemäenjoen vastarannoilla**

Pohjoisrannan maisemaa hallitsee kolmikerroksinen puuvillatehdas, joka edustaa 1900-luvun alun perinteistä teollisuusmaisemaa. Tehtaan horisontaalista punatiilimassaa leikkaavat vertikaalisena, tehtaan toiminnallisina rakenteina vain tehtaan vanha vesitorni ja savu-piippu.

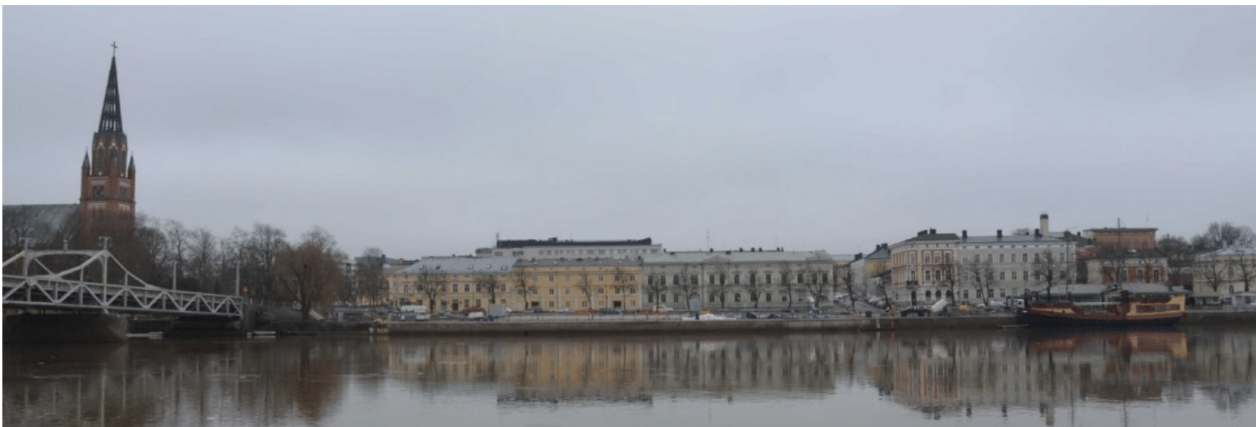
Porin keskustan eli Kivi-Porin puoleista rantaa hallitsevat kolmikerroksiset kauppiaiden ja tehtaiden omistajien kivitallot sekä kiintopisteinä toimivat hallinnon ja kirkon rakennukset.

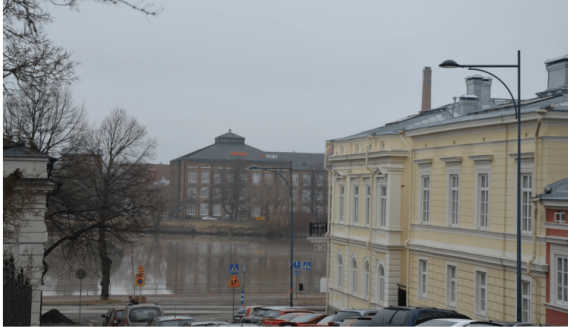
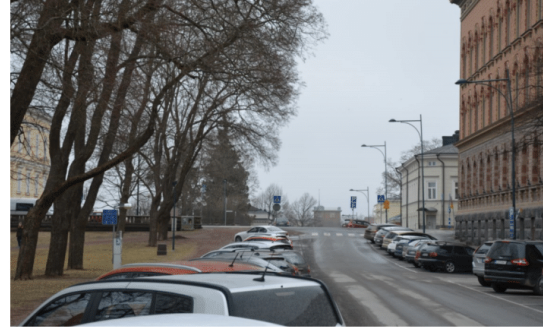
Selim Palmgreninkatu: Puuvillatehtaan kehräämö, tehtaan konttori ja piippu katunäkymässä, kaupungintalon korttelissa. Kehräämön räystäskorkeutta seuraava Kauppakeskus näkyy taustalla, sulautuen värityksellään kehräämön. Suunnitelmien mukaan korkea kerrostaloryhmä ja sen korkein, 14- kerroksinen kerrostalo sijoittuisivat konttorin ja kehräämön väliin, saman korkuisena kuin tehtaan piippu. Kehräämöstä ja konttorista tulisi jalusta, josta leveä rakennusmassa nousee.

Yläkuvassa näkyvä puuvillatehtaan konttorin torni muodostaa näkymäpäätteen Porin historiallisessa keskustassa, Selim Palmgreninkadulla. Kuvassa oikealla Juneliuksen palatsi, vasemmalla kaupungintalo puistoineen.

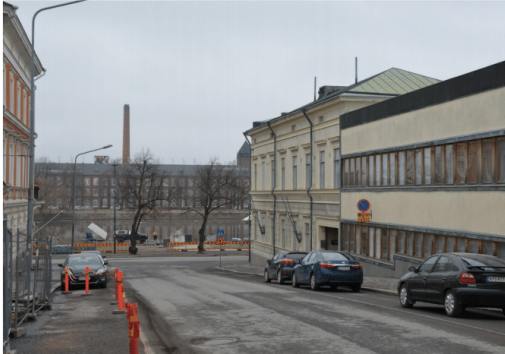
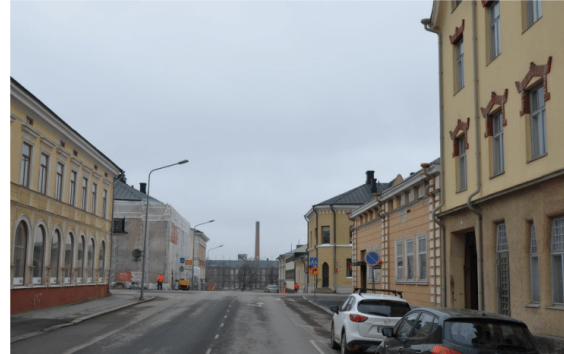
Antinkatu: 1930-luvun esimerkki kuinka modernismi sopeutuu hyvin historialliseen katukuvaan mittakaavan, materiaalien ja värityksen kautta, säilyttäen kuitenkin oman aikansa tyylipiirteet. Rantakadun ohella

Antinkatu: Tehdas ja tehtaan piippu näkyvät katukuvaan maamerkinä ja näkymäpäätteenä, piipun vasemmalla puolella on värjäämön vesitorni 1950-luvulta.

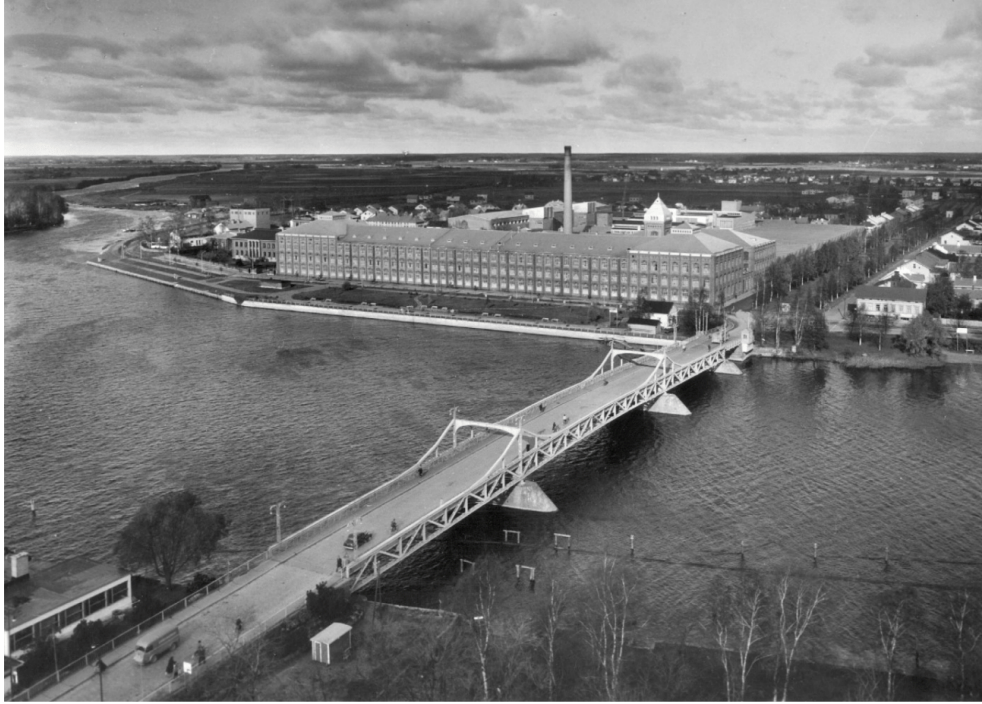
Tehtaan ja Porin tunnettavuutta lisäsivät lukuisat, eri vuosikymmenien postikortit. Maisemat ja rakennukset olivat jo 1800-luvulla kohteena, kun kuvaa Suomesta rakennettiin. Puuvillatehdas oli kiitollinen kuvattava, jokirantaan sijoitettavaan tehtaaseen aukesi hyvät kuvauspaikat sillalta tai etelärannalta. Kirkontorni tarjosi myös hyvän kuvakulman ja mahdollisuuden ilmakeihin jo ennen moottorilentokoneen keksimistä. Yllä kuvat, postikortit 1900-luvun alkupuolelta ja vasemmalla kuva 1950-luvun puolenvälin vaiheilta.
