VALOKUVASOVITE - NÄKYMÄ 1

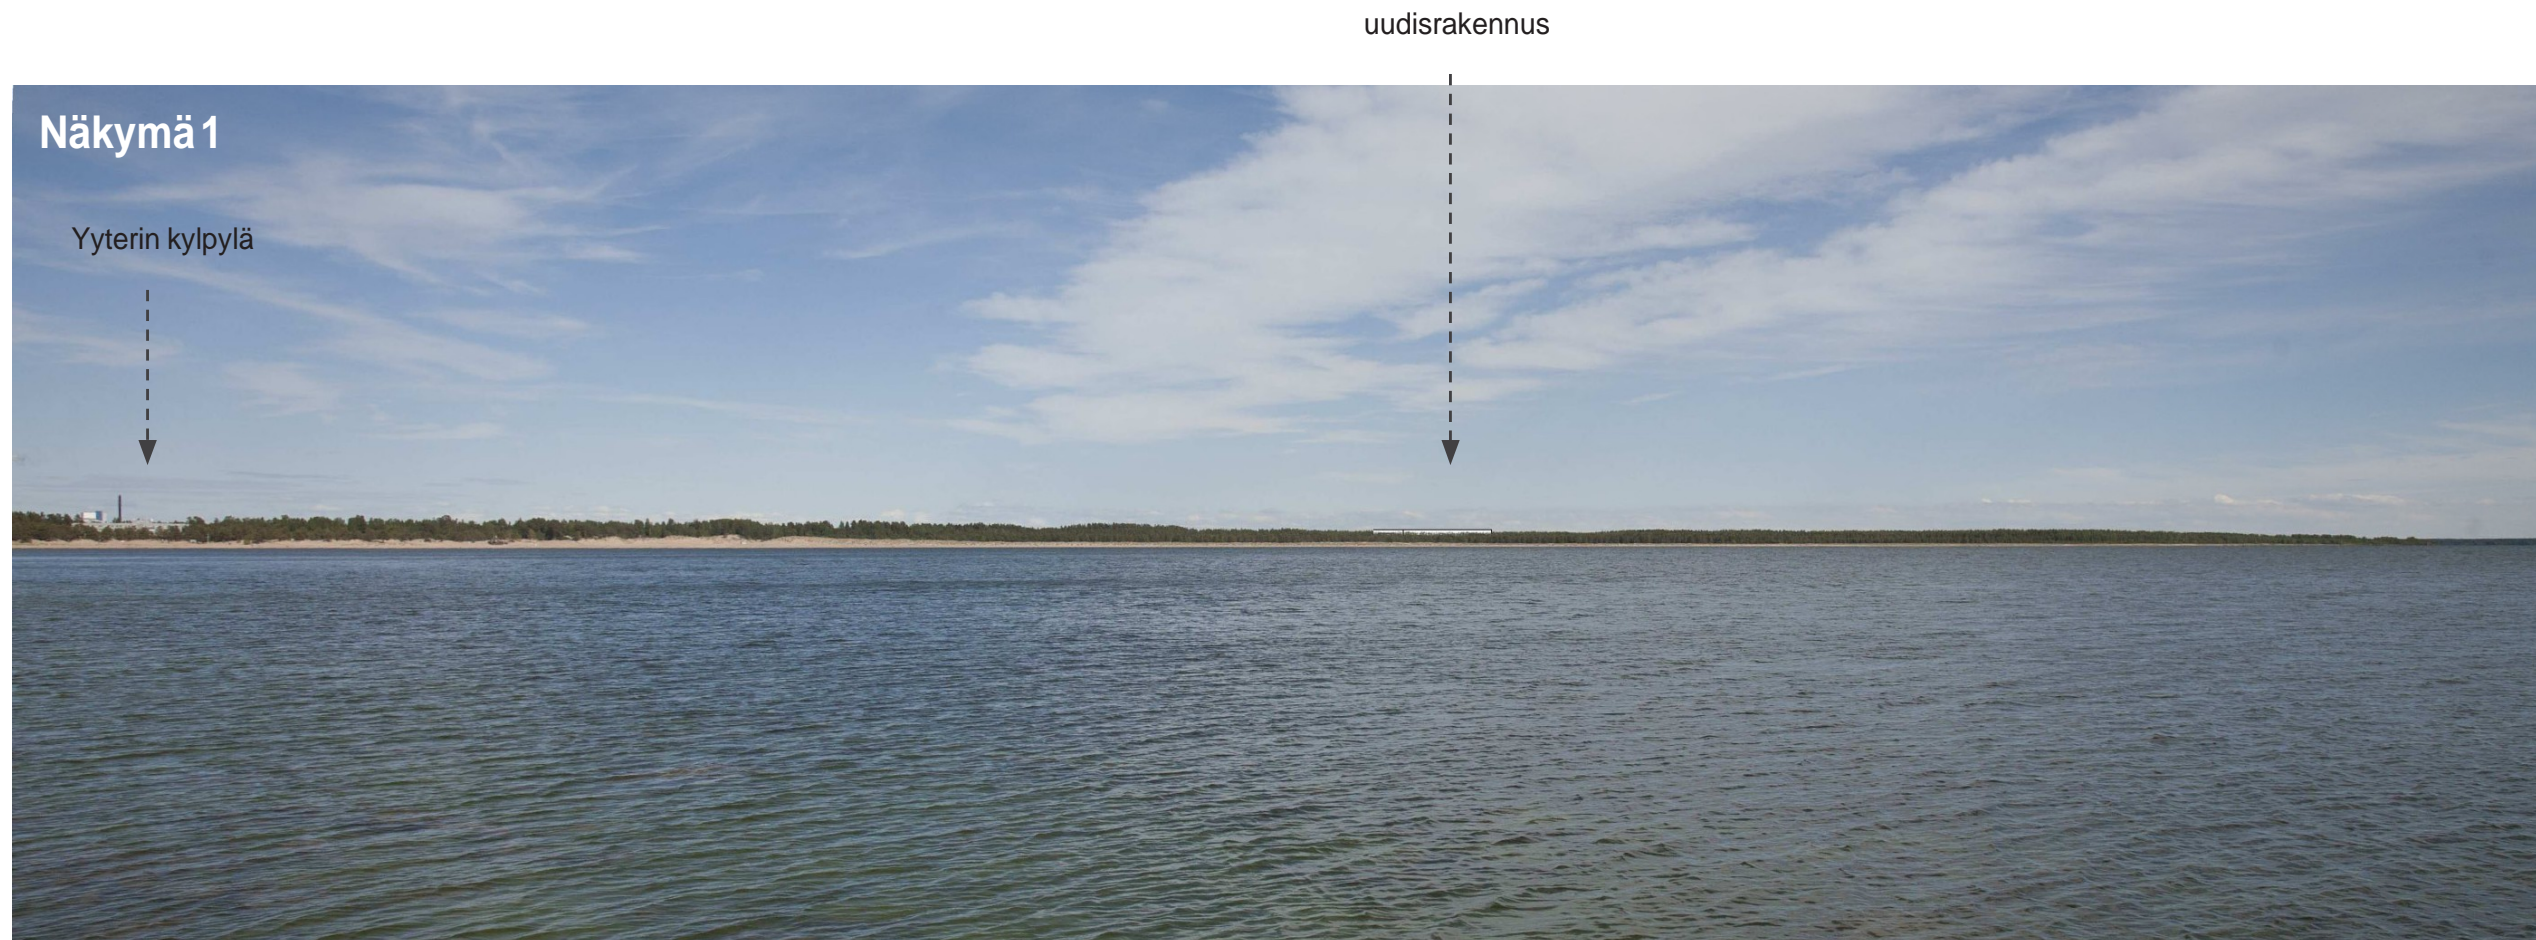
- uudisrakennus (kuuden kerroksen korkuinen osa) erottuu jonkin verran puuston lomasta
- Yyterin kylpylä erottuu jonkin verran vasemmalla kuvassa
- taustalla oleva teollisuusrakennus ja piippu erottuvat melko selkeästi maisemasta
