VEDENALAISET LUONTOARVOT KAANAANKORVEN, MÄNTYLUODON JA TAHKOLUODON ALUEILLA 2023

Visa Tolonen, Jamina Vasama, Jouni Leinikki

ALLECO RAPORTTI N:O 36/2023

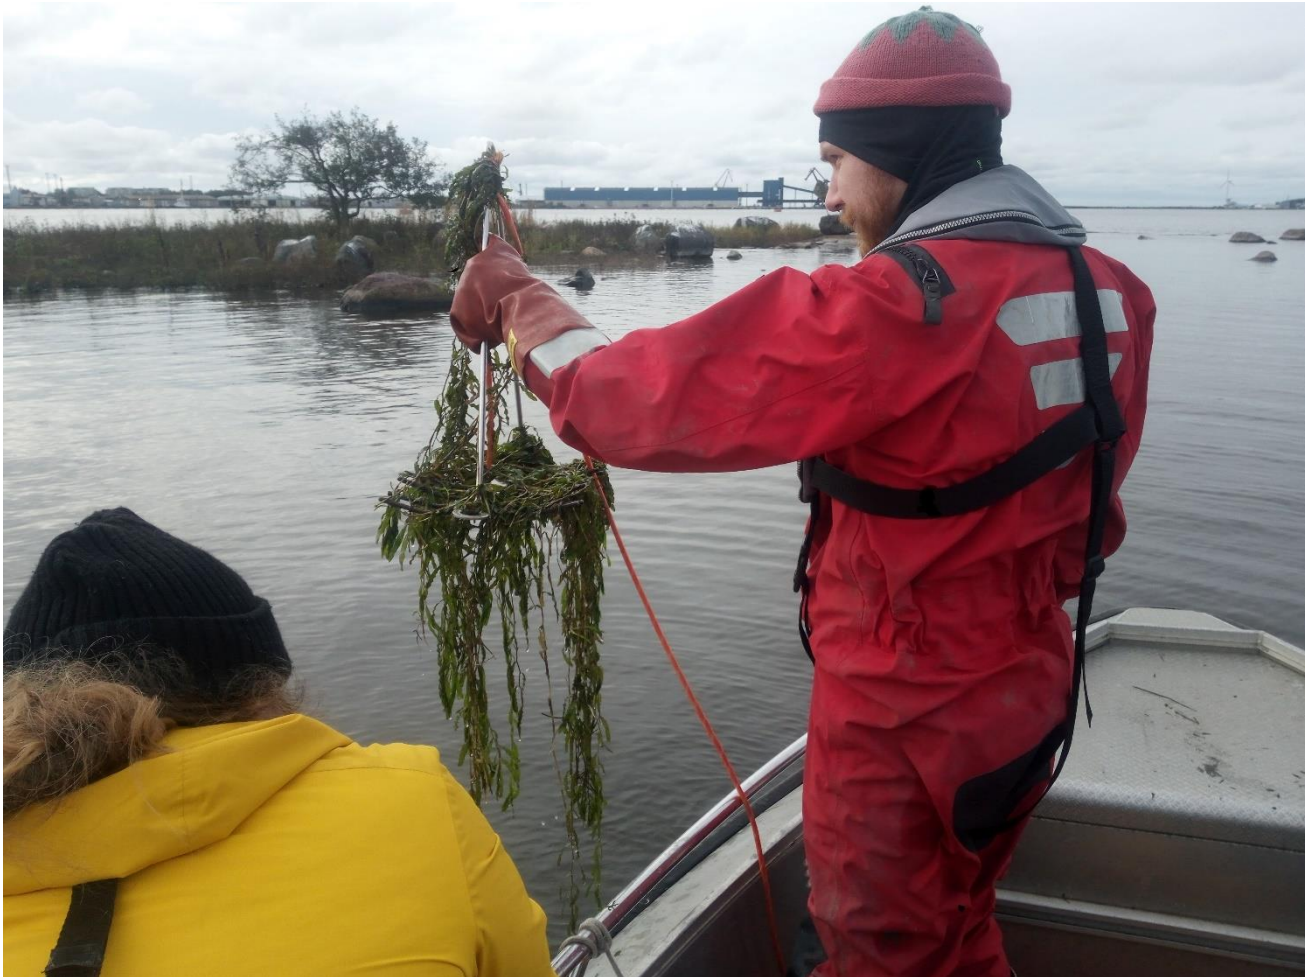
Kuva 3 Heittoharalla voidaan ottaa näytteitä vesikasvillisuudesta. Mäntyluoto 2023, Visa Tolonen/ Alleco Oy.

Kartoittaja heitti haraa veneestä käsin, ja sitä vedettiin pohjaa pitkin vähintään viisi metriä ennen ylös nostamista (Kuva 3). Kullakin tutkimuspisteellä haraa heitettiin vähintään kolme kertaa. Haraan tarttuneet kasvit ja eläimet kirjattiin Allure-ohjelmaan.
