Kartoituksen päivämäärä: 11.6.2021

Kartoituksen kohde: Porin kaupungintalo, Hallituskatu 12

Kartoituksen tekijät: Joel Hentunen ja Ella-Riikka Isometsä

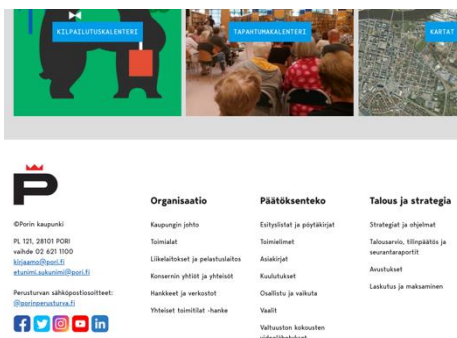
Kuva, Porin www-sivut

Porin kaupungin www-sivuilta ei löytynyt mitään ennakkoinformaatiota kaupungintalon esteettömyydestä. Porin kaupungin www-sivuille on lisättävä esteettömyysinformaatiota kaupungintalon esteettömyyteen liittyen.

Ennakkoinformaation tulee olla www-sivuilla sellaisessa paikassa, että se on mahdollisimman helppo löytää. Ennakkoinformaatiossa on hyvä olla ainakin tiedot ja kuvat ympäristön esteettömyydestä, esteettömästä sisäänkäynnistä, aulan palvelupisteistä, esteettömistä wc-tiloista sekä saattoliikenteen pysähdyspaikasta ja tieto esteettömistä parkkiruuduista. Kaupungintalon pääsisäänkäynti on esteellinen. Ennakkoinformaatiossa on siis mainittava, kuinka kiertoreitillä tulisi toimia, jotta pääsee käyttämään kaupungintalon palveluita.

Ennakkoinformaatiossa on hyvä käyttää runsaasti kuvia, jotta jokainen mahdollinen tilankäyttäjä voi tehdä omaan toimintakykyynsä perustuvan arvion siitä, sopiiko tila juuri hänelle. Erityisen tärkeitä kuvat ovat wc-tiloista, tilojen ovista sekä kalustuksesta.

Ennakkoinformaatiossa pitää olla myös sellaisen henkilön yhteystiedot, joka voi tarvittaessa antaa lisätietoja esteettömyyteen liittyen.

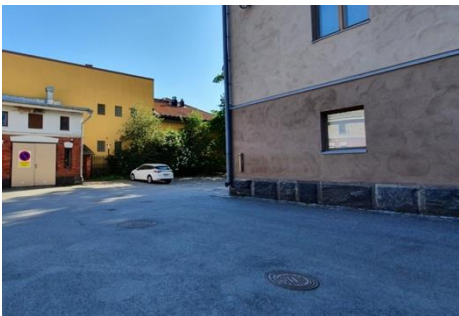
*Kuva, ulkoalue*

Kaupungintalon pääsisäänkäynti on esteellinen sisäänkäynnin portaikon vuoksi. Kiertoreitti pääsisäänkäynniltä esteettömälle sisäänkäynnille on kuitenkin esteetön. Kiertoreitin pinta on tasainen ja kova. Kiertoreitin kulkuväylä on tarpeeksi loiva esteettömälle kululle.

Pääsisäänkäynnillä on opaste, jossa opastetaan portaaton sisäänkäynti sisäpihan puolelta ja jossa on nuoli oikeaan suuntaan. Kiertoreittiopaste erottuu hyvin taustasta kontrastiltaan. Tämän opasteen lisäksi kiertoreitillä ei ole muita suuntaopasteita. Kiertoreittiopasteessa ei ole kansainvälistä pyörätuolisymbolia, jolla voidaan osoittaa selkeästi esteettömän sisäänkäynnin sijainti.

Pääsisäänkäynnin kiertoreittiopasteessa olisi hyvä olla yksinkertainen kartta, jossa opastetaan esteettömälle sisäänkäynnille. Tällä hetkellä kiertoreittiopasteen nuoli osoittaa oikeaan suuntaan, mutta opasteesta ei käy ilmi, että pitää kääntyä kolmesti vasemmalle päästäkseen esteettömälle sisäänkäynnille. Lisätään kiertoreittiopasteeseen myös pyörätuolisymboli. Myös sisäpihan porttiin olisi hyvä lisätä opaste esteettömästä sisäänkäynnistä.

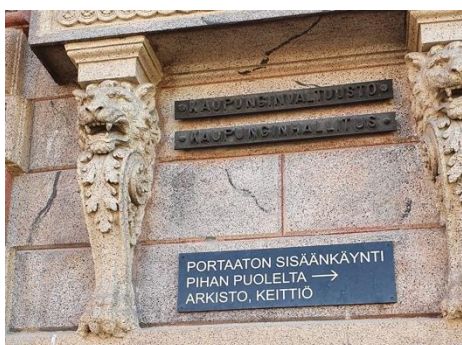
*Pääsisäänkäynnin opasteet*

Tällä hetkellä pääsisäänkäynnin opasteen tausta erottuu ympäristöstä kontrastiltaan, mutta opasteen teksti ei erotu opasteen taustaväristä. Opasteen tekstiin pitää lisätä väri sellaisella kontrastilla, joka erottuu taustasta (valkoinen teksti tummalla taustalla erottuu hyvin). Opaste on sijoitettu liian korkealle, jotta sitä pystyisi tarkastelemaan läheltä. Lisätään sellainen opaste pääsisäänkäynnin oheen, joka on 1400-1600 mm korkeudella, jossa on pistekirjoitus ja joka erottuu muusta ympäristöstä kontrastiltaan.

Hyvä pääsisäänkäynnin opaste ohjaa sisäänkäynnille ja on selkeästi havaittavissa läheiseltä kulkuväylältä. Opastetta pitää päästä tutkimaan olematta kulkuväylällä. Opasteessa tulisi olla myös selkeät kontrastierot (mustavalkoinen) ja keskeinen sisältö pistekirjoituksella.

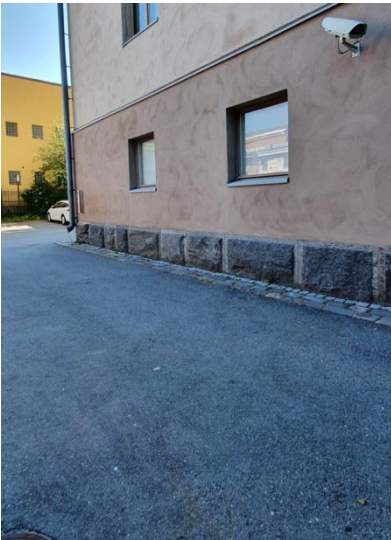
*Kuva, ehdotus esteettömän parkkiruudun sijainnista sisäpihalla*

Kaupungintalon ympäristössä ei ole yhtään esteetöntä parkkiruutua. Raatihuoneenkadulla on runsaasti kadunvarsipaikkoja, muttei yhtään esteetöntä parkkiruutua.

Kaupungintalon sisäpihalla olisi tarpeeksi tilaa kahdelle esteettömälle parkkiruudulle. Esimerkiksi kuvassa olevalle seinustalle voidaan sijoittaa sivuttaissuuntainen parkkiruutu, jonka mitat olisivat minimissään 3600 mm x 6500 mm. Kaksi esteetöntä parkkiruutua olisi hyvä määrä suhteessa muuhun alueen paikoitukseen.

Hyvät esteettömät parkkiruudut ovat mahdollisimman lähellä esteetöntä sisäänkäyntiä ja niistä on selkeät opasteet esteettömälle kulkuväylälle, joka johtaa esteettömälle sisäänkäynnille. Esteettömien parkkiruutujen suhdeluku muihin parkkiruutuihin pitäisi olla vähintään 2:50 ensimmäiseltä 50 ruudulta ja jokaiselta seuraavalta 50 ruudulta 1:50.

Ulkoympäristön esteettömät parkkiruudut merkitään sinisellä opasteella, joka sijoitetaan näkyväälle paikalle esteettömän parkkiruudun välittömään läheisyyteen vähintään 900 mm korkeudelle. Esteettömän parkkiruudun ääri viivat merkitään valkoisella viivalla ja asfalttiin merkitään valkoisella värillä pyörätuolisymboli. Ulkoympäristön parkkiruutujen pohjaa ei suositella maalattavan kauttaaltaan (esim. sinisellä merkintävärillä), sillä maalipinta on kastuessaan liukas.

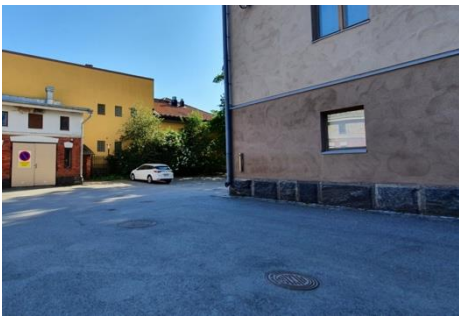
*Kuva, saattoliikenne*

Sisäpihalla on tarpeeksi tilaa saattoliikenteelle. Saattoliikenteellä on mahdollista jättää asiakas suoraan esteettömän sisäänkäynnin eteen.

Esteettömän sisäänkäynnin kulkuopastus puuttuu piha-alueelta. Saattoliikenteen jättöpaikasta pitää lisätä informaatio Porin kaupungin [www-sivuille](#) ja sisäpihan porttiin. Opasteista tulee selvittää kulkusuunta niin kirjoitettuna kuin mieluiten myös pistekirjoituksella. Maassa kulkeva opasteraita helpottaa näkövammaisten henkilöiden kulkemista sisäänkäynnille.

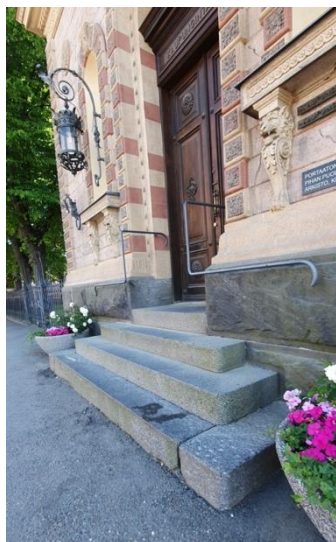
Kuva, pääsisäänkäynti

Kaupungintalon pääsisäänkäynti on esteellinen liikuntavammaisille henkilöille. Esteetön sisäänkäynti on järjestetty sisäpihan kautta.

Pääsisäänkäynti on hankalasti saavutettava näkövammaisille henkilöille. Pääsisäänkäynnin ovi erottuu ympäristöstä kontrastiltaan, mutta pääsisäänkäynnin opasteet eivät. Lisätään kontrastia pääsisäänkäynnin opasteisiin siten, että opasteiden tausta erottuu ympäristöstä selkeästi ja opasteiden teksti erottuu taustasta selkeästi (mustavalkoinen on paras kontrasti).

Oven edustalla olevat portaat eivät erotu muusta ympäristöstä kontrastiltaan. Portaiden käsijohteet ovat sijoitettu siten, etteivät ne ohjaa kulkua koko portaiden matkalta. Käsijohteiden kadun puoleiset päät alkavat keskeltä portaita. Käsijohteet eivät myöskään ohjaa kulkua tasaisesti 900 mm korkeudelta, vaan käsijohteiden korkeus suhteessa askelmiin vaihtelee kulun aikana.

Lisätään askelmien etureunaan 20-40 mm leveä kontrastiraita koko askelman leveydeltä. Asennetaan käsijohteet, jotka alkavat ennen ensimmäistä askelmaa kadulta katsottaessa. Uusien käsijohteiden tulisi myös olla n. 900 mm korkeudessa koko portaikon matkalta. Lisätään käsijohteisiin kontrastia, jotta ne erottuvat selkeästi ympäristöstä.

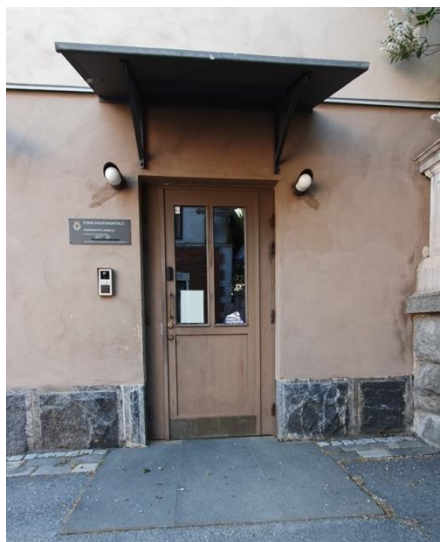
*Kuva, esteetön sisäänkäynti*

Esteetön sisäänkäynti sijaitsee Kaupungintalon sisäpihalla. Esteettömän sisäänkäynnin oviaukko on tarpeeksi leveä (950 mm) esteettömään kulkemiseen. Oviaukon kynnyks on myös esteetön (20 mm korkea). Esteettömän sisäänkäynnin oven vieressä on yli 400 mm tilaa pitää ovea auki, mikä on tärkeää esteettömyyden kannalta, koska sisäänkäynnin ovea on raskasta käyttää. Oven esteettömyyttä voidaan parantaa asentamalla sähköinen ovenavausmekanismi, jonka avulla ovesta voi kulkea esteettömästi ilman avustusta.

Oven kulkutunnisteen lukija (1550 mm) sekä ovikamera (1455 mm) on asennettu liian korkealle. Madalletaan molempia siten, että käyttökorkeus on 900-1100 mm.

Opastus pääsisäänkäynniltä esteettömälle sisäänkäynnille on puutteellinen. Pääsisäänkäynnillä on opaste, jossa opastetaan portaaton sisäänkäynti sisäpihan puolelta ja jossa on nuoli oikeaan suuntaan. Kiertoreitillä pitää käännyä monta kertaa päästäkseen oikealle oviaukolle. Siksi kiertoreitin varrelle tuleekin asentaa suuntaopasteita, jotka ohjaavat kulkua kiertoreitillä. Esimerkiksi sisäpihan portille pitää asentaa opaste esteettömän sisäänkäynnin sijainnista. Kiertoreittiopasteisiin pitää lisätä myös kansainvälinen pyörätuolisymboli, jonka avulla jokainen esteetöntä sisäänkäyntiä tarvitseva löytää oikeaan paikkaan.

Esteettömän sisäänkäynnin oviaukko ei erotu kontrastiltaan ympäristöstä. Lisätään oveen tai oven karmeihin kontrastia (mielellään musta kontrasti erottumaan vaaleasta taustasta), jotta sisäänkäynti erottuisi paremmin ympäristöstä.

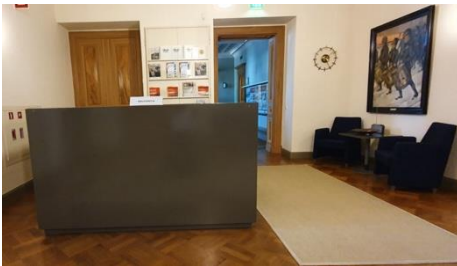
*Kuva, aula*

Aulatila on tällä hetkellä hankalasti saavutettavissa. Palvelutiski ei ole saavutettavissa pyörätuolista (korkeus kauttaaltaan 1175 mm), eikä tiskin alla ei ole polvitilaa (korkeus 670 mm, leveys 800 mm, syvyys 600 mm). Palvelutiskin etureunassa ei ole käsijohdetta. Kun aulan palvelupistettä seuraavan kerran uudistetaan, tulee siihen tehdä osio, jossa tiskin korkeus on enintään 750-850 mm ja jossa on tarpeeksi polvitilaa.

Aulassa on tarpeeksi tilaa liikkua esteettömästi (käännähdysympyrä 1500 mm) ja aulatilan kalusteet ovat liikuteltavia. Asiakaspaikoilla on istuimia, joka palvelee erityisesti sellaisia liikuntarajoitteisia henkilöitä, jotka pystyvät kävelemään, mutta eivät jaksaa odottaa seisten pitkiä aikoja.

Naulakon ääreen on esteetön kulku, mutta naulakon alimmat koukut ovat liian korkealla (1575 mm). Hankitaan aulaan naulakko, jossa alimmat koukut ovat noin 900 mm korkeudella.

Aulan palvelupisteeltä puuttuu palvelupistesilmukka. Asennetaan aulan palvelupisteelle kiinteä palvelupistesilmukka, jotta kuulovammaiset henkilöt voisivat keskustella aulatyöntekijän kanssa mahdollisimman esteettömästi.

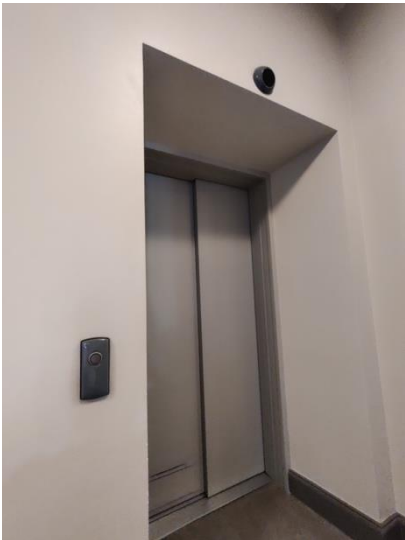
Kuva, hissi

Esteettömän sisäänkäynnin läheisyydessä oleva hissi on esteetön. Hissin avulla pääsee liikkumaan kaikkien kerrosten välillä. Hissi on tarpeeksi leveä (1065 mm) ja pitkä (1500 mm). Jokaisessa kerroksessa hissien oven edessä on käännähdyssympyrän verran vapaata lattia-tilaa (halkaisija 1500 mm).

Hissin kutsunapit ovat sopivalla korkeudella (1100 mm) ja ne erottuvat ympäristöstä kontrastiltaan. Kutsunappi on koholla paneelista ja etäisyys nurkasta on yli 400 mm. Kutsunapin tulee olla tarpeeksi kaukana nurkasta, jotta sen ääreen voi ajaa apuvälineellä esteettömästi.

Hissin käyttöpaneeli on sopivalla korkeudella (910-1080 mm) ja käyttöpainikkeet ovat koholla paneelista. Painikkeissa on kohonumerot ja niiden vieressä on kerroskuvaukset.

Hissin käyttöpaneelin on hankalasti saavutettava näkemisympäristön kannalta. Käyttöpaneeli ei erotu kontrastiltaan muusta hissien seinästä. Käyttöpaneelin painikkeiden vieressä ei ole opastusta pistekirjoituksella. Hälytysnappia ei ole suojattu kauluksella, mikä voi johtaa turhiin hälytyksiin, jos näkövammaisen henkilö yrittää tunnustellen löytää oikeaan kerrokseen. Asennetaan hälytyspainikkeeseen suojakaulus ja lisätään käyttöpainikkeiden viereen kerrosinformaatio myös pistekirjoituksella.

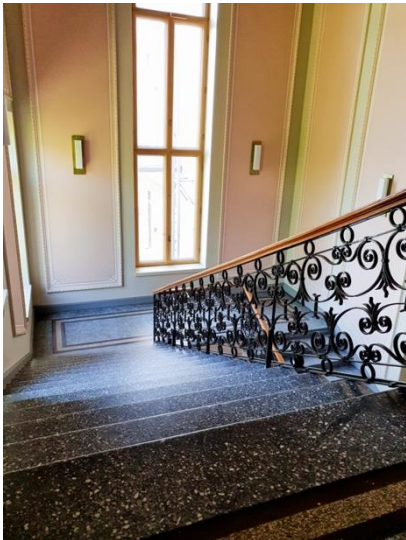
Kuva, pääsisäänkäynnin portaikko

Pääsisäänkäynnin portaikon näkemisympäristö on käytännössä esteetön. Askelman nousu (135 mm) ja etenemä (333 mm) ovat suositusten mukaiset ja pysyvät koko matkan samana. Portaikon askelmat ovat suorat ja enintään 15 askelman välein on välitasanne. Portaikon käsijohde on sopivan korkuinen (910 mm) ja se on yhtenäinen koko portaikon matkalta. Portaikko on eristetty muista kaupungintalon kulkuväylistä ovilla, jolloin portaikon ylätasanteille ei tarvitse asentaa varoitusalueita.

Kerrosopasteet eivät erotu ympäristöstä tarpeeksi hyvin läpinäkyvän taustamateriaalinsa vuoksi. Vaihdetaan opasteet sellaisiksi, jotka erottuvat ympäristöstä taustaltaan, ja joissa teksti erottuu selkeästi kontrastiltaan. Asennetaan kaikki opasteet 1400-1600 mm korkeudelle ja lisätään opasteisiin myös pistekirjoitus.

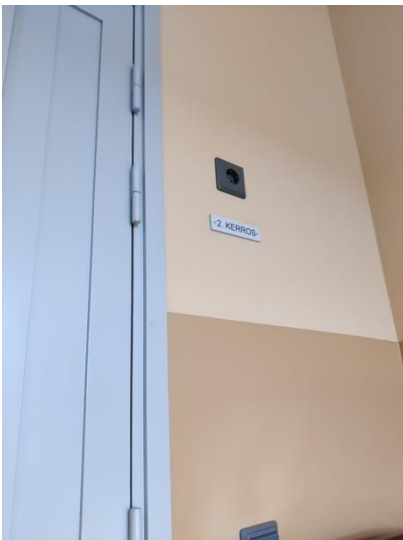
Kuva, eteläpäädyn portaikon opaste

Kartoitushetkellä kerrostasanteille oli sijoitettu kierrätyslaatikoita ja muuta irtaimistoa. Näkemisympäristön kannalta irtaimistoa ei saa sijoittaa kulkuväylille, koska ne aiheuttavat törmäys- ja kompastumisvaaran. Kierrätysastiat on sijoitettu kerrosopasteen eteen, jolloin näkövammaisen henkilö ei pääse tutkimaan opastetta läheltä. Kaikki irtaimisto tulee sijoittaa muualle siten, etteivät ne ole kerrostasanteilla kulkemisen tiellä.

| Kohde | Esteettömyyshuomio | Kehitysehdotus | Kuva |
|---|--|---|---|
| Portaikun kerrostasanteet | <ul style="list-style-type: none"> <li>Tasanteelle on sijoitettu kierrätysastiat opasteen ja valokatkaisijan eteen</li> <li>Käytävälle jätetty myös muuta irtaimistoa</li> </ul> | <ul style="list-style-type: none"> <li>Siirretään kierrätysastiat ja muut esteet pois kulkuväylältä</li> </ul> | |

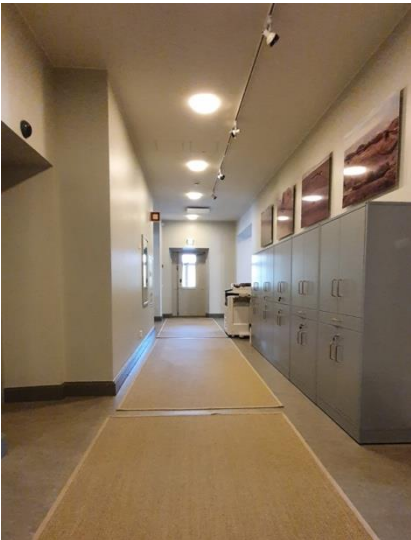
Kuva, kulkuväylä

Kaupungintalon kulkuväylät ovat pääosin esteettömät. Kulkuväylien kalusteet on sijoiteltu siten, että käytävillä mahtuu liikkumaan apuvälineiden kanssa esteettömästi (kulkuväylien leveys yli 1500 mm ja levähdyspaikkoja löytyy). Käytävien väliovet ovat tarpeeksi leveitä (yli 850 mm) ja väliovissa on esteettömät kynnykset (korkeus alle 20 mm). Esteettömällä kulkuväylällä kellarikerroksen risteyskohdassa on asianmukainen kerrosopaste, joka ohjaa esteettömään kulkuun hissillä kerrosten välillä.

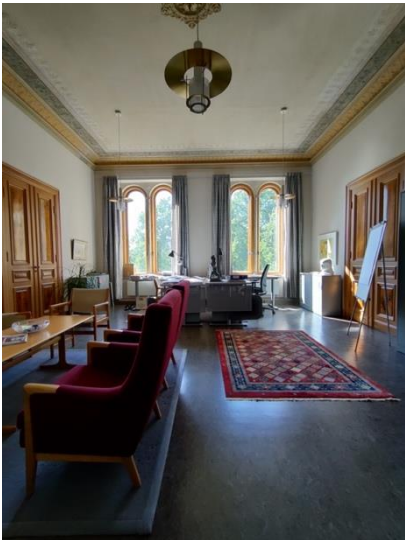
*Kuva, kaksiovinen työhuone (106)*

Kaupungintalolla on kolme erilaista työhuonetyyppiä; kaksioiset (esim. 207), tilavat yksioiset (esim. 212) ja pienet yksioiset (esim. 226). Kaksioiset työhuoneet ovat hankalasti saavutettavissa ja kaikki yksioiset ovat esteettömiä.

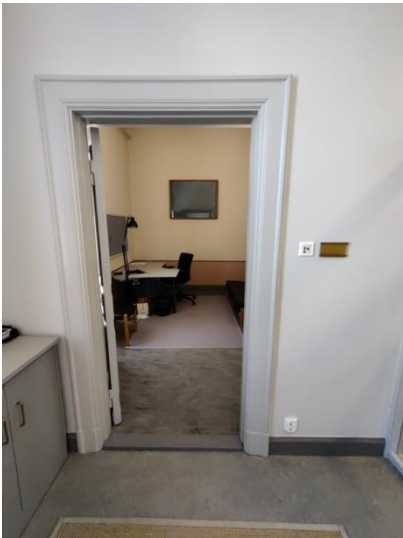
*Kuva, pieni yksiovinen työhuone (112)*

Työhuoneiden ovikellot on asennettu liian korkealle, jotta niitä voitaisiin käyttää apuvälineestä käsin. Ovikellot pitää asentaa uudelleen siten, että käyttökorkeus olisi 900-1100 mm. Työhuoneopasteissa ei ole pistekirjoitusta. Lisätään pistekirjoitus työhuoneopasteen alle.

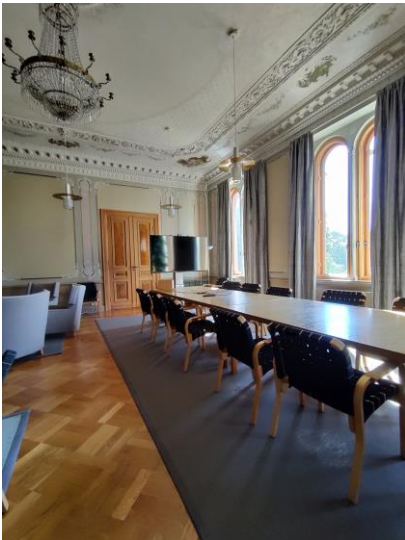
*Kuva, kokoushuone Junelius*

Kokoushuoneiden valaistus ei ole automaattinen. Vaihetaan kokoushuoneisiin automaattivalaistus, jota pystyy säätämään säätöpyörästä. Säätöpyörän pitää sijaita vähintään 400 mm etäisyydellä nurkasta ja sen käyttökorkeuden pitäisi olla 900-1100 mm. Säätöpyörän eteen ei saa sijoittaa kalustusta.

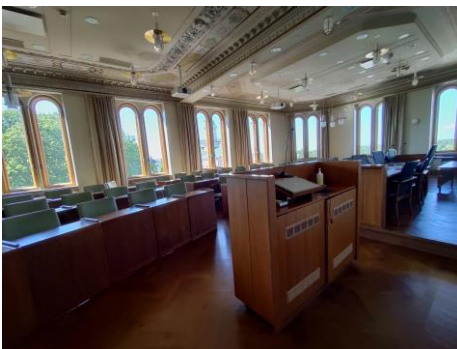
Kuva, valtuustosali

Valtuustosali on liikuntavammaisille ja näkövammaisille henkilöille käytännössä esteetön. Kuulovammaisille henkilöille valtuustosalin kuulemisympäristö on esteellinen. Valtuustosalin kuulemisympäristö on esteellinen, koska salissa ei ole induktiosilmukkaa. Valtuustosaliin täytyy asentaa kiinteä induktiosilmukka. Induktiosilmukka mahdollistaa kuulovammaisten henkilöiden osallistumisen kokouksiin.

Kaikki salin oviaukot ovat tarpeeksi leveitä (n. 1220 mm) esteettömään kulkueen. Valtuustosalissa on tilaa esteettömälle kululle (käännähdyssympyrä halkaisijaltaan 1500mm ja kulkureitti leveydeltään yli 900mm). Salin pulpetit ovat liikuteltavissa ja salin kalustusta voidaan muokata käyttäjien tarpeiden mukaan. Istuimet ovat liikuteltavia ja istuimien korkeus on hyvä (410 mm). Valtuustosali on siis muokattavissa liikuntavammaisen käyttäjän tarpeiden mukaan.

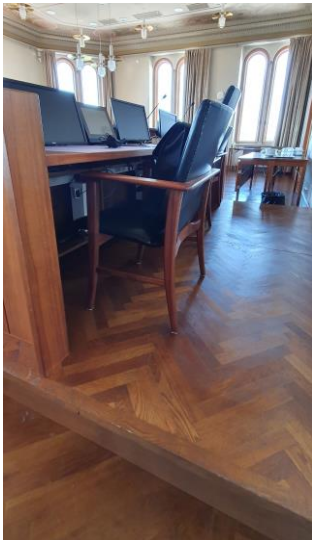
*Kuva, puheenjohtajan koroke*

Valtuustosalin puheenjohtajan koroke on tällä hetkellä esteellinen. Korokkeelle päästäkseen pitää nousta 192 mm korkea askelma. Korokkeelle ei ole kiinteää tai irtoluiskaa. Hankitaan korokkeelle nousua varten 2400 mm pitkä salkkuramppi, jonka avulla voi tarvittaessa ylittää korokkeen askelman. Asennetaan myös käsijohde seinään porrastousa varten.

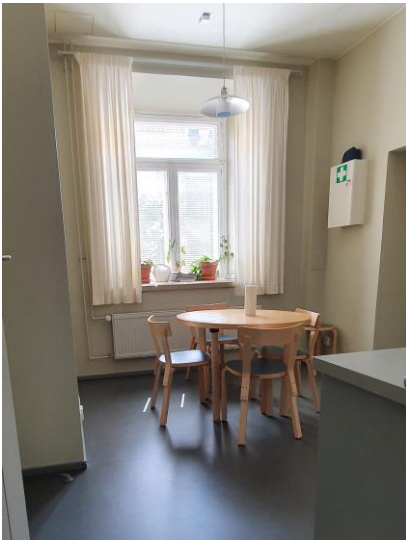
*Kuva, sosiaalitilat*

Sosiaalitilaan ei ole esteetöntä kulkureittiä. Yleinen kulku sosiaalitilaan tapahtuu käytävän 033 kautta. Tämän käytävän kautta reitillä on raskaita ovia, joissa kulkutunnisteiden lukijat on asennettu liian korkealle (yli 1100 mm). Tämän lisäksi sosiaalitulassa askelma (korkeus reilusti yli 50 mm), joka estää esteettömän kulun käytävältä 033 sosiaalitilaan. Käytävän 033 kautta voidaan järjestää esteetön kulku sosiaalitilaan, jos sosiaalitilan askelma muutetaan luiskaksi, raskaiden ovien kulkutunnisteet lasketaan 900-1100 mm korkeuteen ja oviin asennetaan sähköinen avausjärjestelmä.

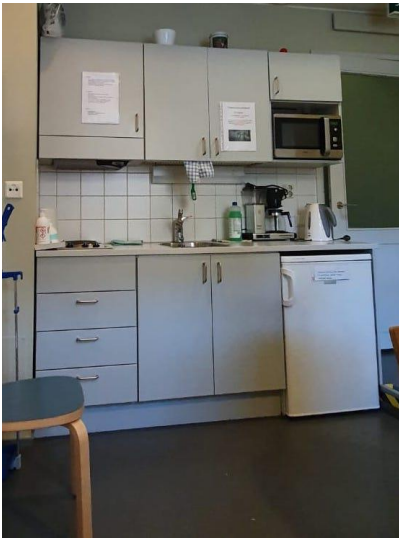
*Kuva, sosiaalitilan keittiö*

Jos sosiaalitilaan järjestetään esteetön kulku, itse tilassa pystyisi toimimaan melko esteettömästi. Sosiaalitilassa on käännehdyssympyrän verran tilaa (halkaisija 1500 mm) ja tilan kalustus on liikuteltavissa. Tilan jääkaappi on asennettu alakaapistoon ja sitä voi käyttää esteettömästi pyörätuolista.

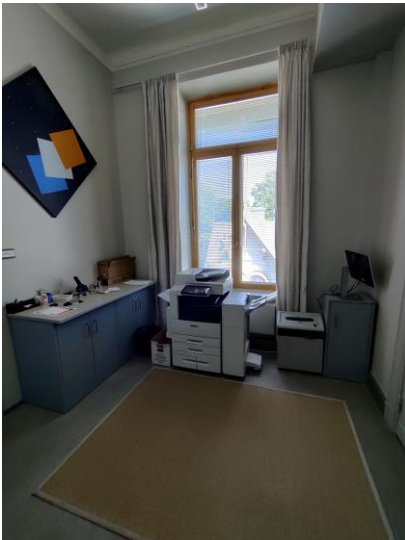
*Kuva, tulostustila*

Kaupungintalon tulostustilat ovat tällä hetkellä esteettömät. Tulostimen käyttökorkeus on sopiva (960 mm) ja kaikki oheistarvikkeet ovat saavutettavalla korkeudella (900-1100 mm). Tulostustilassa on käännähdysympyrän verran tilaa (halkaisija 1500 mm) tulostimen edessä.

Tulostimessa on kosketusnäyttö, jonka vuoksi näkövammaisen henkilön voi olla hankala käyttää tulostinta, jos päivänvalo paistaa kirkkaasti tilaan. Tulostustilassa on kuitenkin verhot, joiden avulla tilan valaistusta voidaan säätää, mikä tekee tulostustilan näkemisympäristöstä esteettömän. Tulostustilan kohtaamispaikat erottuvat tarpeeksi kontrastiltaan muusta ympäristöstä.

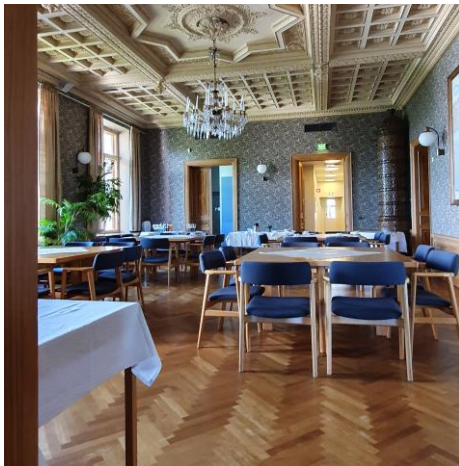
*Kuva, kahvio*

3. Kerroksen kahvio on esteetön. Kahvion ovet ovat aina auki ja oviaukkojen 1260mm leveys on riittävä esteettömään kulkuun. Kahviossa on käännehdyssympyrän verran tilaa (halkaisija 1500 mm). Pöytien ääreen pääsee esteettömästi ja niiden 758 mm korkeus on hyvä. Pöytien alla oleva polvitila on hyvä monelle apuvälineen käyttäjälle (718 mm korkea, 680 mm leveä, 700 mm syvä).

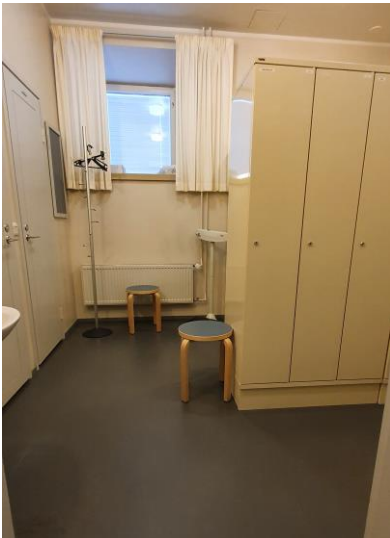
*Kuva, naisten pukuhuone*

Sekä miesten että naisten pukuhuoneet ovat tällä hetkellä esteelliset. Miesten pukuhuoneeseen ei mahdu kääntymään apuvälineen kanssa kapealta käytävältä (käytävä 033). Miesten pukuhuoneessa ei ole myöskään käännähdyspyyrän (halkaisija 1500 mm) verran tilaa, eikä wc- tai suihkutilojen oviaukot ole tarpeeksi leveitä, jotta apuvälineen käyttäjä voisi päästä sisälle.

| Kohde | Esteettömyyshuomio | Kehitysehdotus | Kuva |
|---|---|--|---|
| Naisten pukuhuone | <ul style="list-style-type: none"> <li>Pesutilan oven leveys alle 850 mm</li> <li>Pukuhuoneen wc-tila esteellinen</li> </ul> | <ul style="list-style-type: none"> <li>Sijoitetaan esteetön pukuhuone tilaan, jossa voidaan järjestää käännehdysympyrän (1500mm) verran tilaa pukeutumiselle ja muille toimille (esim. Var 014 tilalle), jos mahdollista</li> </ul> | |

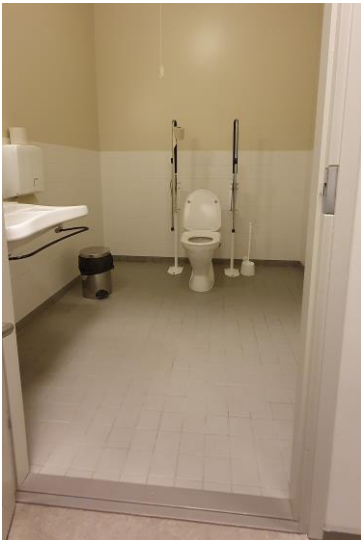
*Kuva, esteetön WC*

Kolmannen kerroksen esteetön WC on esteetön. Ovessa on asianmukainen opaste, oviaukko on tarpeeksi leveä (905 mm) ja oven kynnyks on esteetön (20 mm). Ovea on kevyt käyttää. Myös oven lukkoa on kevyt käyttää yhdellä kädellä, mikä helpottaa oven lukitsemista apuvälineestä käsin. Oven sisäpuolella on vaakavedin ja se on asennettu oikealle korkeudelle (600 mm leveä ja 800 mm korkeus). Vaakavetimen avulla oven saa helposti kiinni apuvälineestä käsin.
