# PORIN RAATHIHUONE

-historia ja nykyasun inventointi  
peruskorjaustyön pohjaksi

Historia ja nykyasun inventointi peruskorjaustyön pohjaksi  
Ritva Tuomi 1973

Julkaisija Porin kaupungin rakennusvirasto

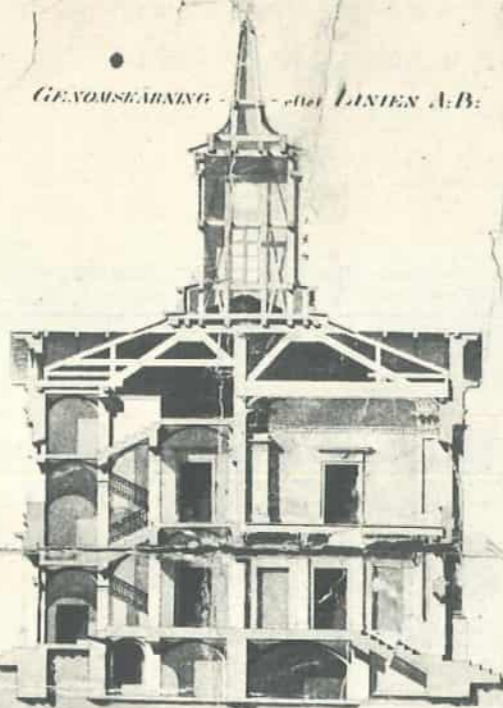
*PLAN af SOUBASSEMENTET.*

Leikkaus ja kellarin pohja. Engel 1831. Piirustus Porin kaupungin rakennusvirastossa.

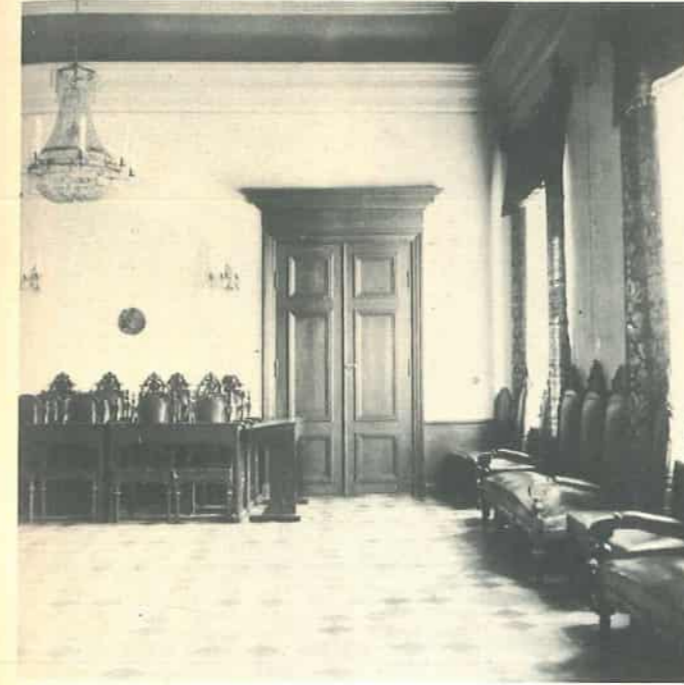
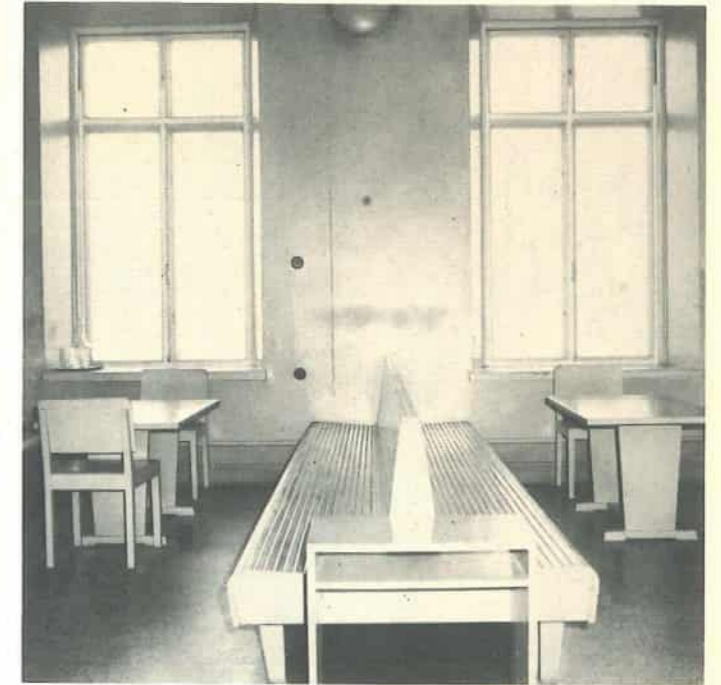
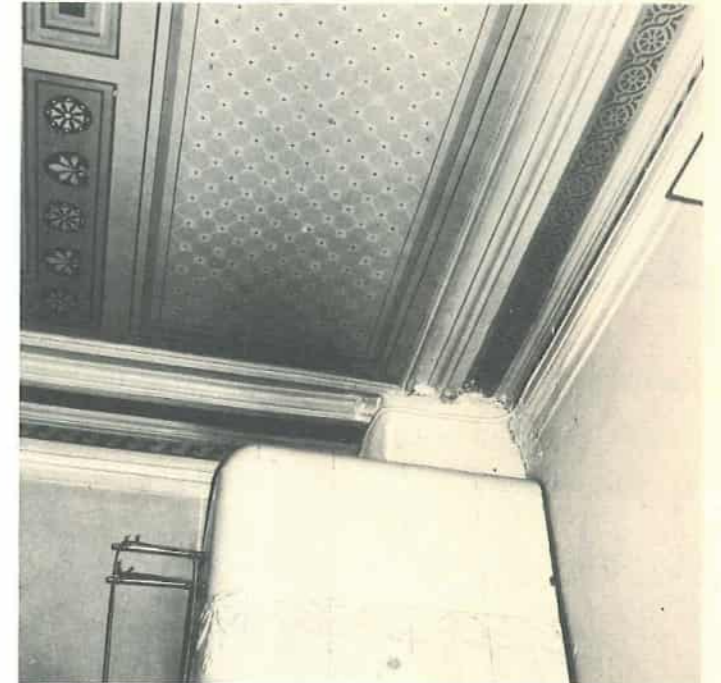
5) Toisen kerroksen sali, 6) Raastuvanoikeuden toisen osaston odotushuone, 7) 1900-1 rakennettu uuni huoneessa 111, 8) Huoneen 107 uuni ja kattomaa-  
lausta.
