PAKKI - SATAKUNNAN MUSEO / KOHTEEN INVENTOINTIRAPORTTI

Porin stadion, Metsämiehenkatu 19

Kylä/kosa: Isomäki
Kiinteistötunnus: 609-32-9904-5032
Sijainti: Metsämiehenkatu 19, 28500 Pori
Kohdetyyppi: urheilu ja liikunta
Kohdeluokka: B - lievemmin suojeltava kohde
Arvotus: paikallisesti merkittävä
Ajoitus: 1965 -
Tietotila: inventoitu kohde
Inventoija: Kaarnametsä Helene
Inventointipvm: 15.11.2021

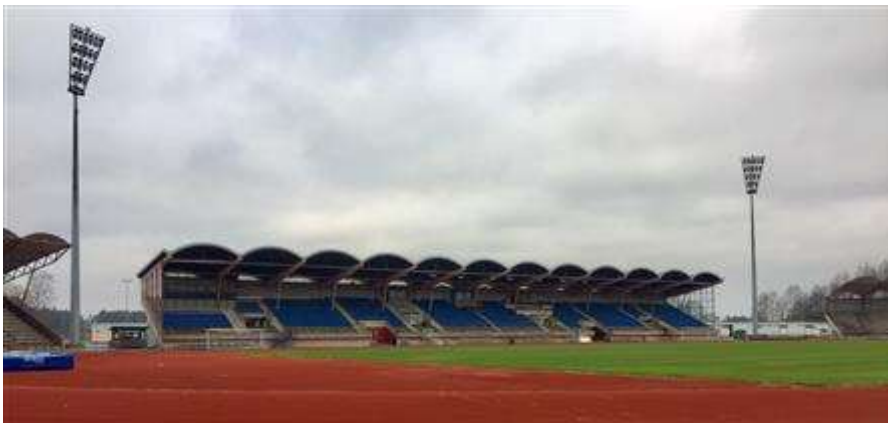
Kuvateksti: Stadion
pääkatsomoineen.
Kuvalagi: yleiskuva
Kuvaaja: Helene Kaarnametsä
Kuvausaika: 2.11.2021

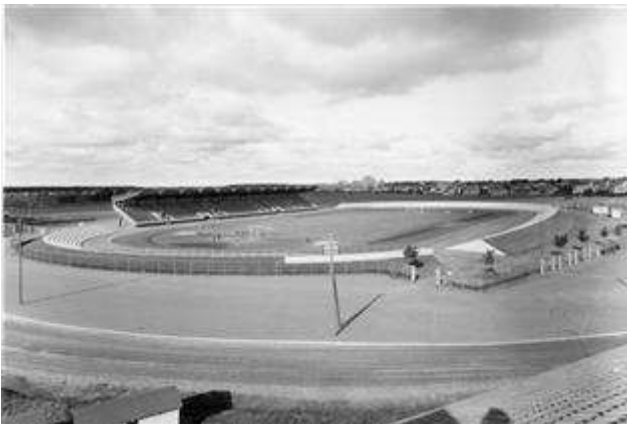
Kuvateksti: Avokatsomossa on
käytetty
betonilaattoja.

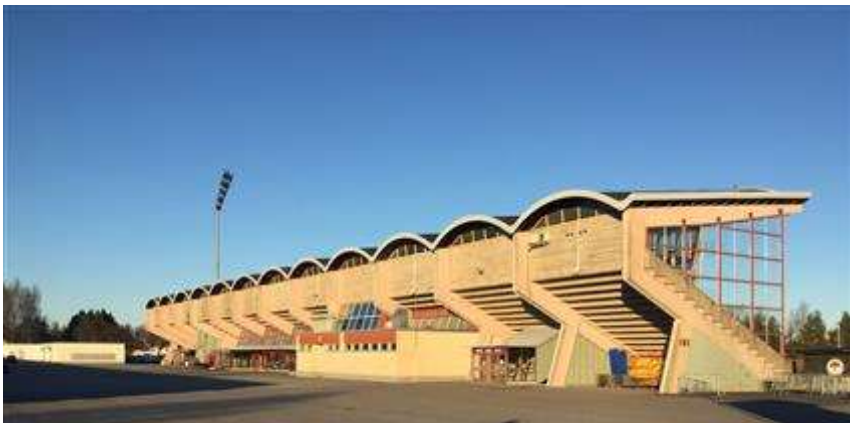
Kuvateksti: Pääkatsomo.
Kuvalaji: yleiskuva
Kuvaaja: Helene Kaarnametsä

Pääkatsomon huomattavimpia piirteitä ovat sen holvattu katto sekä voimakkaat, paljaat betonirakenteet. Katsomon alun perin avoimet sivut on lasitettu 2000-luvun alussa. Myös katsomon kuuluttamo ja aitio ovat tältä ajanjaksolta. Katsomon sisäkaton laudoitus liittyy kattoa osaltaan kannatteleviin puukaariin. Kaarien alla sijaitsevat puuikkunat ovat alkuperäiset.

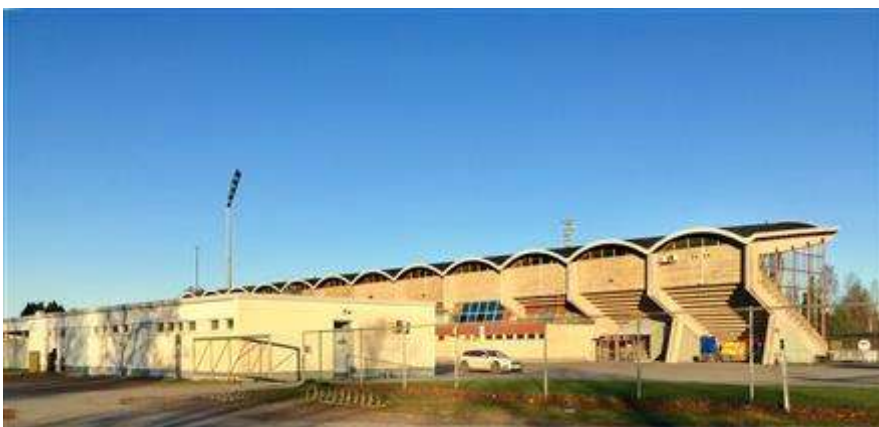
Kuvateksti: Huoltorakennus ja
pääkatsomo.

Pitkä ja matala, vuonna 1966 valmistunut huoltorakennus sijaitsee pääkatsomon takana tontin länsireunalla. Tasakattoisen rakennuksen julkisivuilla on vaalea kalkkihiekkatiiliverhous. Huoltorakennusta on laajennettu pohjoiseen 1990-luvulla. Huoltorakennuksen uudisrakennuksen, laajennuksen sekä 1990-luvulla stadionin itäpuolelle valmistuneen varastorakennuksen suunnitelmat ovat kaupungin rakennusviraston arkkitehtien laatimia.

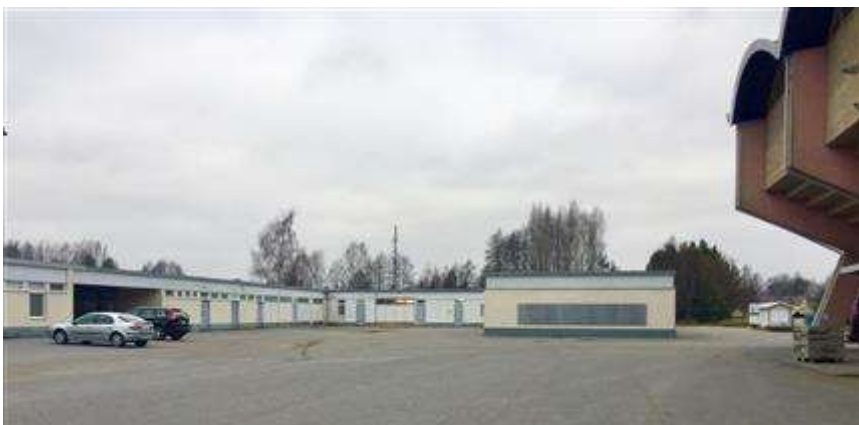
Kuvateksti: Huoltorakennus ja
pääkatsomo.

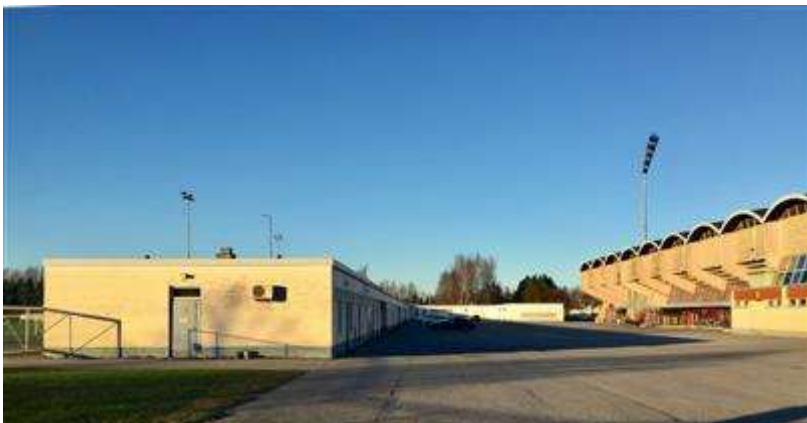
Kuvateksti: Huoltorakennus ja
pääkatsomo
etelästä.

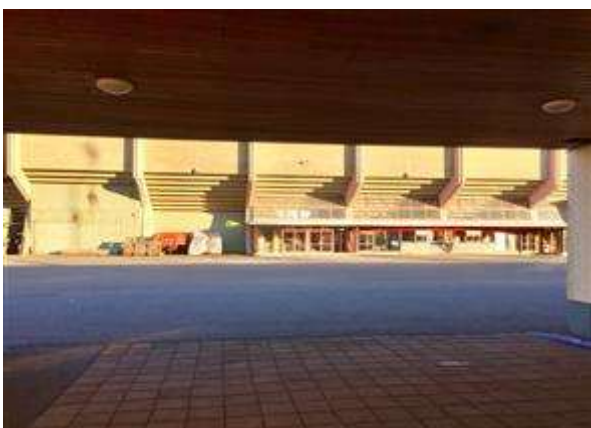
Kuvateksti: Näkymä
huoltorakennuksen
porttikäytävästä
katsomon
sisäänkäynnille.
Kuvalaji: yleiskuva
Kuvaaja: Helene Kaarnametsä
Kuvausaika: 8.11.2021

Länsijulkisivulta katsomoon nousevat portaikot olivat alun perin avoimia ja kaiteilla varustettuja. Sisäänkäyntejä on muutettu ilmeeltään umpinaisemmiksi 1990-2000 -lukujen muutoksissa. Alkuperäiset puupenkit oli kiinnitetty porrastettuihin betonitasoihin. Joitakin penkkejä on vielä jäljellä. Valtaosa penkeistä on vaihdettu muovisiin kuppi-istuimiin.

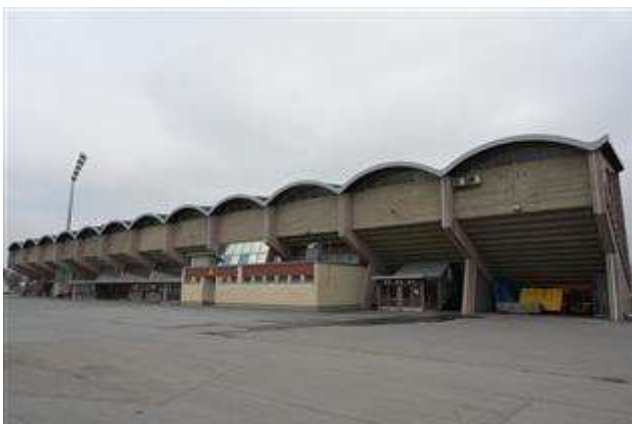
Kuvateksti: Matala laajennusosa
liittyy
muotokieleltään
viereiseen
huoltorakennukseen.
Kuvalaji: yleiskuva
Kuvaaja: Kalle Virtanen
Kuvausaika: 2.11.2021

Betonista rakennetun pääkatsomon on suunnitellut kaupungin rakennusviraston arkkitehti Olaf Küttner. Sen länsijulkisivulla on matala, 1990-luvulla valmistunut tiilijulkisivuinen laajennusosa, jonka on suunnitellut arkkitehti Olli Steen.

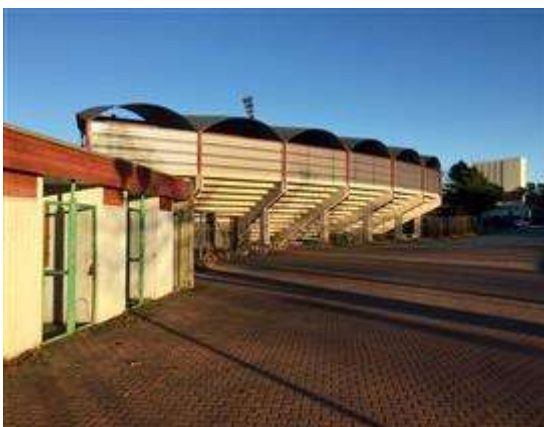
Kuvateksti: Lipunmyyntikopit ja
eteläinen
sivukatsomo.
Kualaji: yleiskuva
Kuvaaja: Helene Kaarnametsä
Kuvausaika: 8.11.2021

Stadionin sisäänkäynnin yhteydessä on alkuperäisiä, pienikokoisia lipunmyyntikoppeja. Stadionin aukiolle on sijoitettu Kalervo Kallion veistämä Keihäänheittäjä -patsas.

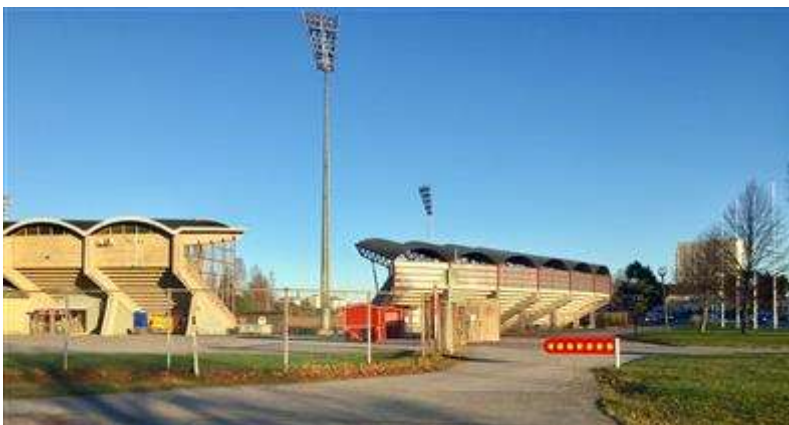
Kuvateksti: Pääkatsomo ja
eteläinen
sivukatsomo.
Kualaji: yleiskuva
Kuvaaja: Helene Kaarnametsä
Kuvausaika: 8.11.2021

Kaksi keskenään samanlaista, vuonna 2000 valmistunutta päätykatsomoa muistuttavat osittain pääkatsomoa kaarevine kattoineen ja betonirakenteineen. Niiden ilme on kuitenkin kevyempi: verhouksena on käytetty profiilipeltiä ja vaneria. Vuonna 2000 valmistuneet päätykatsomot sekä pääkatsomon vuosituhannen vaihteen peruskorjauksen on suunnitellut Arkkitehtitoimisto Küttner Ky.

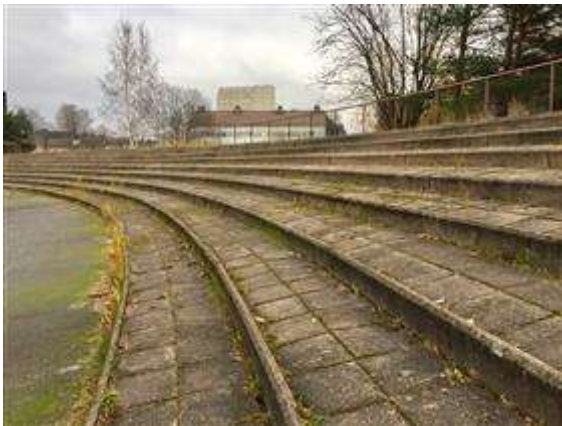
Kuvateksti: Betonilaatoilla
pinnoitettu
avokatsomo.
Kuvallaji: yleiskuva
Kuvaaja: Helene Kaarnametsä
Kuvausaika: 2.11.2021

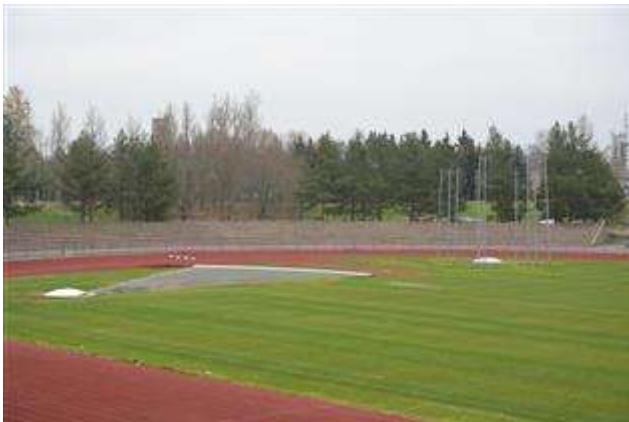
Kuvateksti: Kenttää rajaava
avokatsomo.
Kuvallaji: yleiskuva
Kuvaaja: Kalle Virtanen
Kuvausaika: 2.11.2021

Porin stadion on valmistunut vuonna 1966. Sen kenttää rajaa lännessä kookas, katettu pääkatsomo. Kaksi pienempää, niin ikään katettua päätykatsomoa sijaitsevat pääkatsomon molemmin puolin. Pengerretty avokatsomo jatkaa kentän muotoa sen muilla reunoilla.

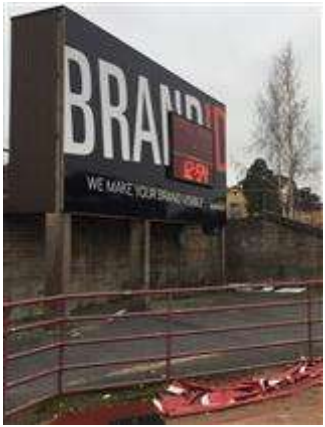
Kuvateksti: Kello- ja tulostaulu
vuodelta 1966.
Kuvallaji: yleiskuva
