# RAKENNUSHISTORIASELVITYS

PORIN TAIDEMUSEO

18.2.2022

Porin taidemuseo  
Eteläranta  
28100 Pori

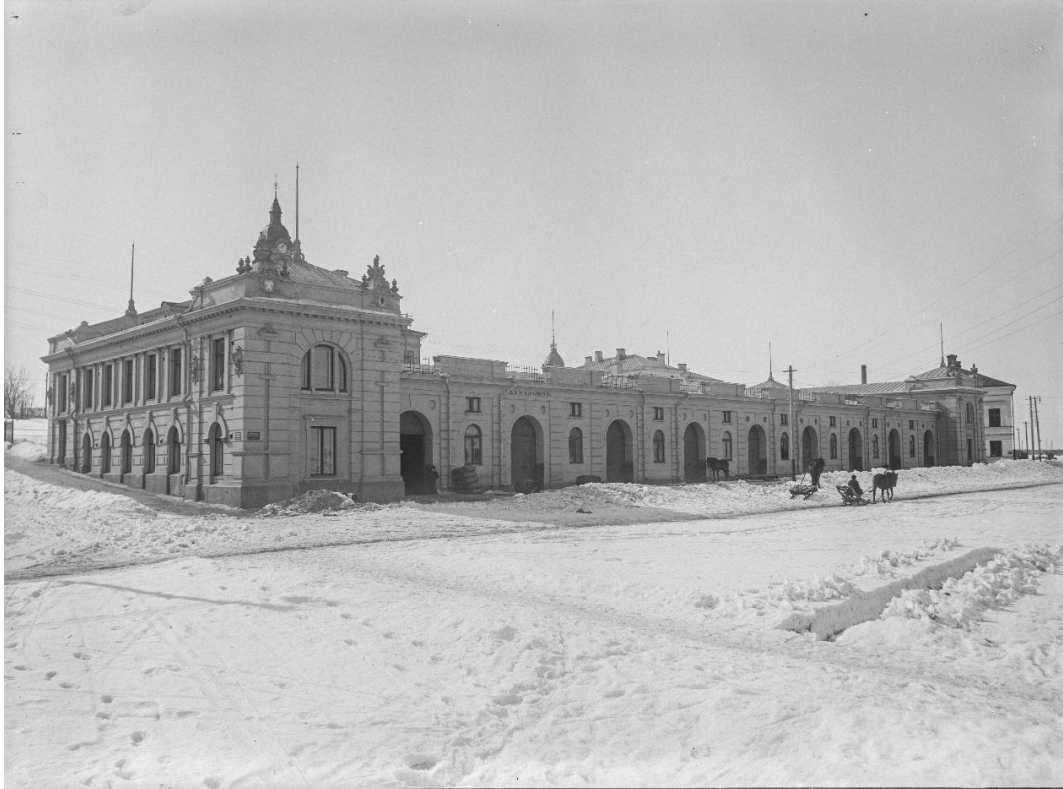
*Tulli- ja pakkahuone välillä 1895–1935. Jo tässä vaiheessa on pohjoisjulkisivun pienistä pyöreistä aukoista osa muurattu umpeen. Kuva Satakunnan museon kuvakokoelma.*

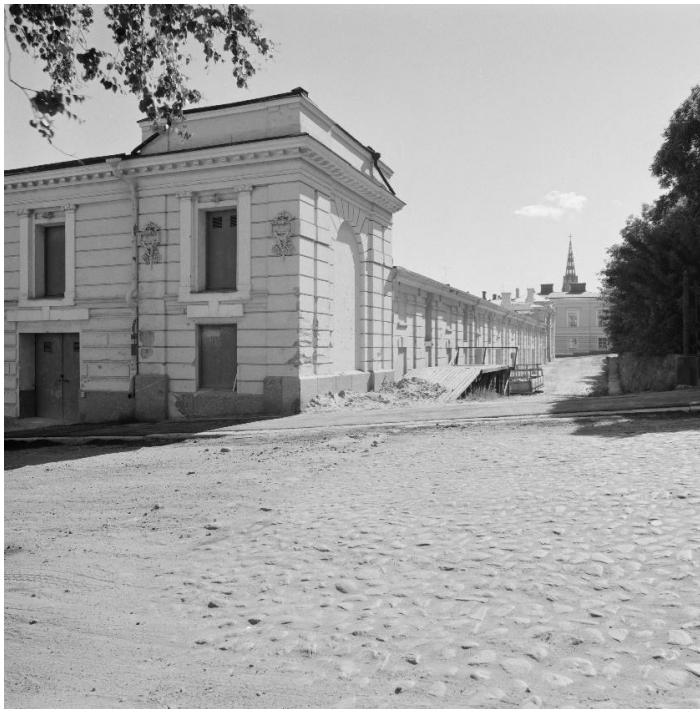
*Pakkahuoneenkatu vuonna 1979, kun taidemuseo jo aloittaa toimintaansa rakennuksen itäpäädyssä. Kuva Satakunnan museon kuvakokoelma, kuvaaja Jalo Porkkala.*

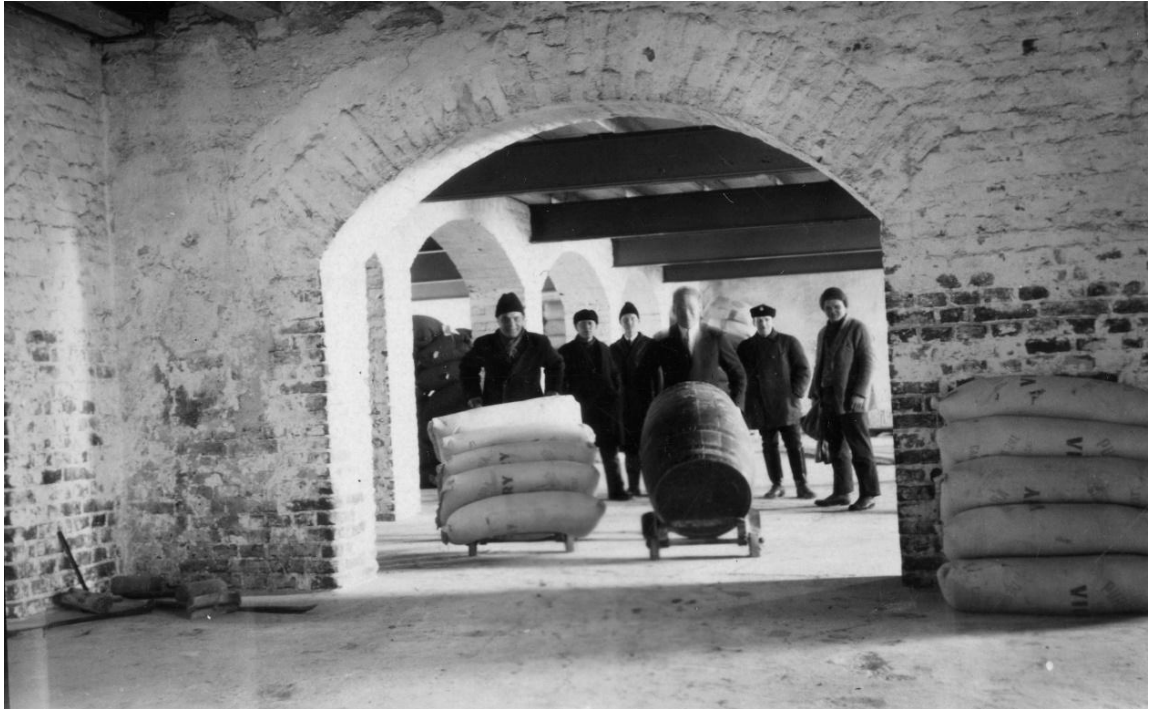
*Pakkahuone eli varastotilat välillä 1930–1949. Rakennuksen lattia on tasainen, todennäköisesti maanvarainen betonilaatta. Kuva Satakunnan museon kuvakokoelma.*

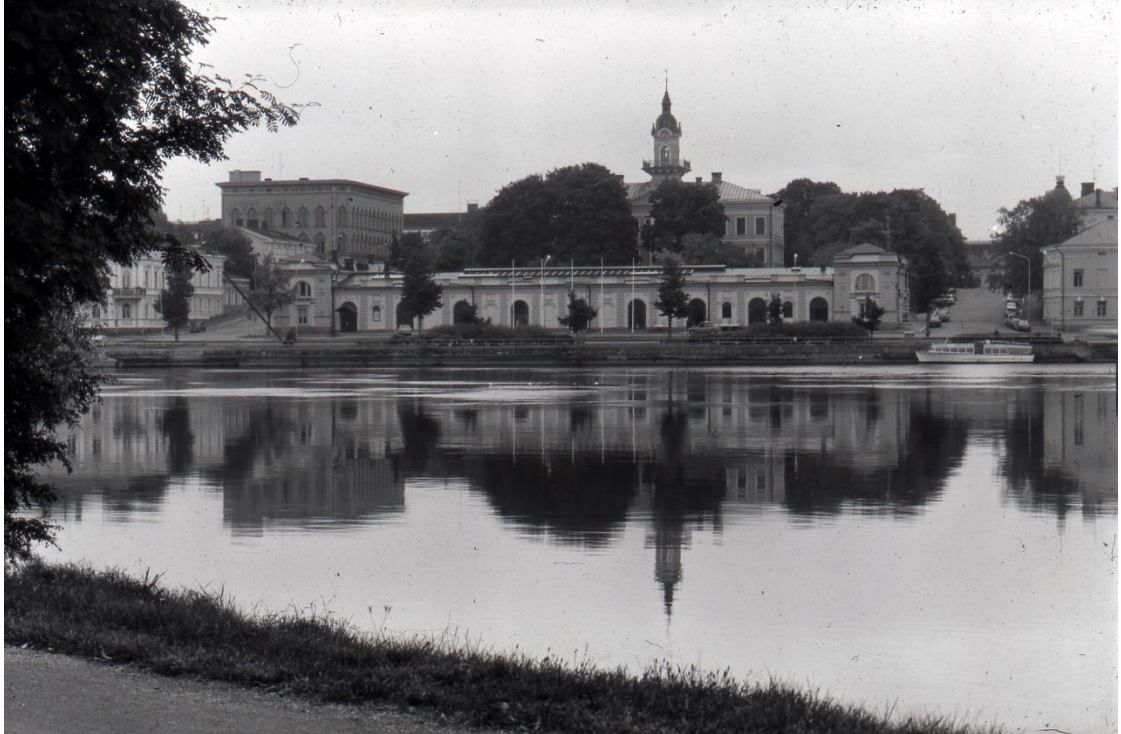
*Tulli- ja pakkahuone on muutettu taidemuseoksi. Kuva lienee otettu museon valmistumisen aikoihin 1980-luvun alkupuolella. Näkymä on pysynyt. Kuva Gullichsen-Vormala Ky:n arkisto.*

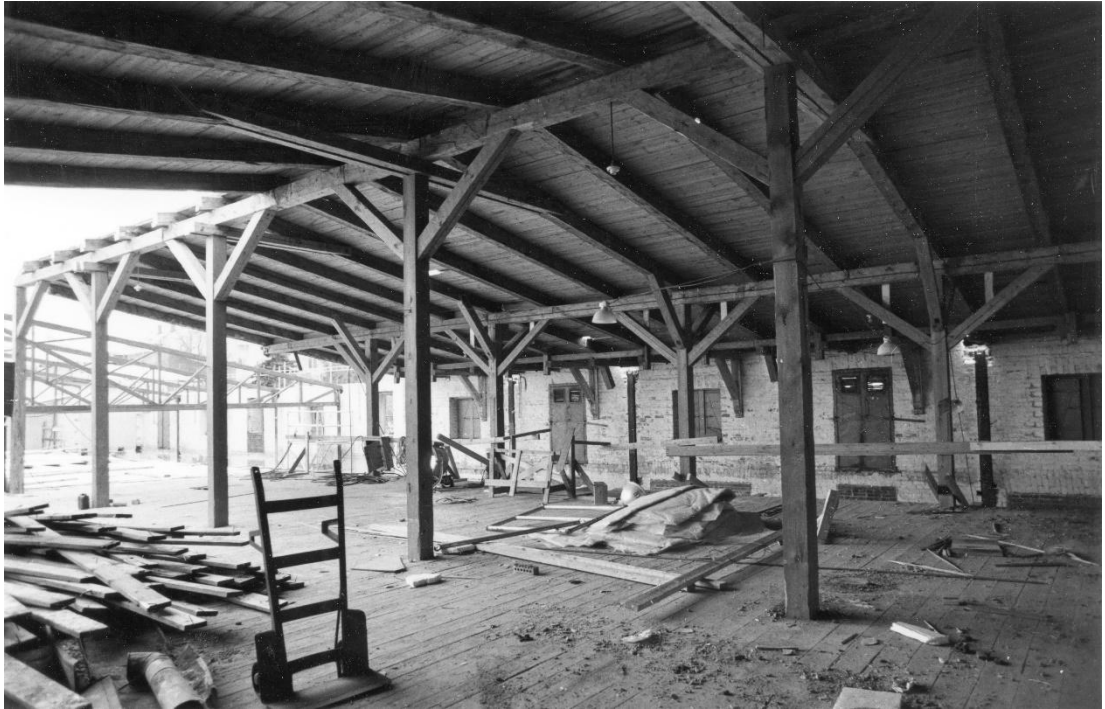
*Tulli- ja pakkahuoneen vesikattoa kantoivat puupilarit ja -palkit. Yläpohja oli lämmöneristämätön. Kuva Satakunnan museo, kuvaaja Jalo Porkkala vuonna 1980.*

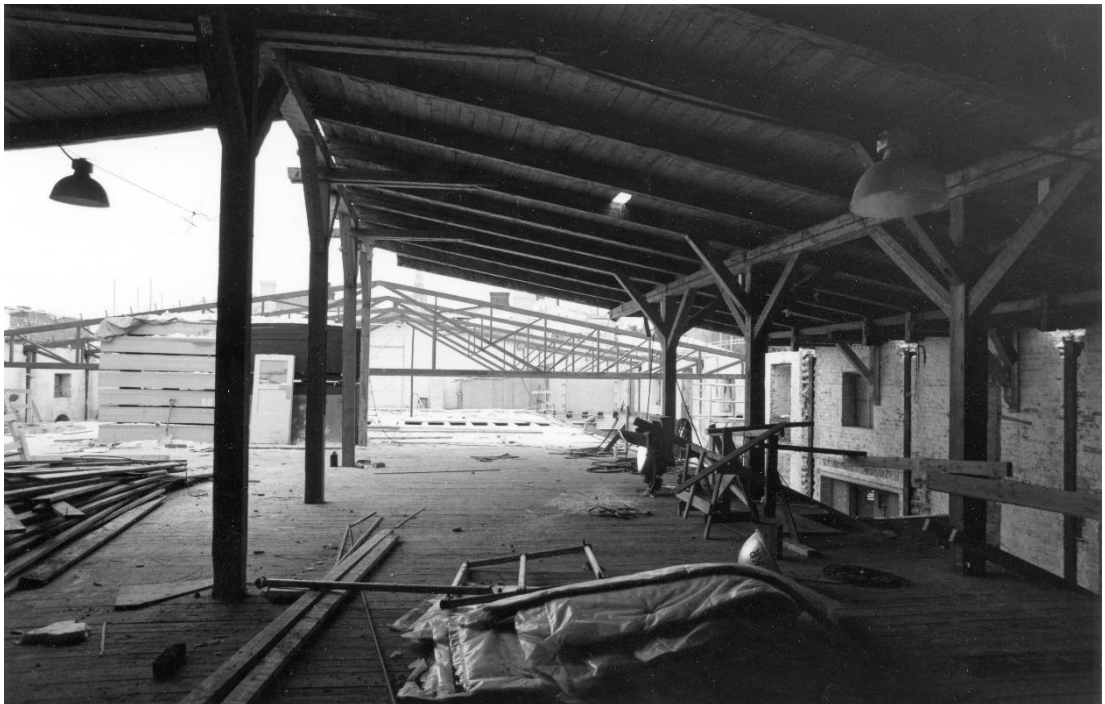
*Uudet teräksiset kattoristikot nousevat sitä mukaa, kun vanhat puiset väistyvät. Kuva Satakunnan museo, kuvaaja Jalo Porkkala vuonna 1980.*

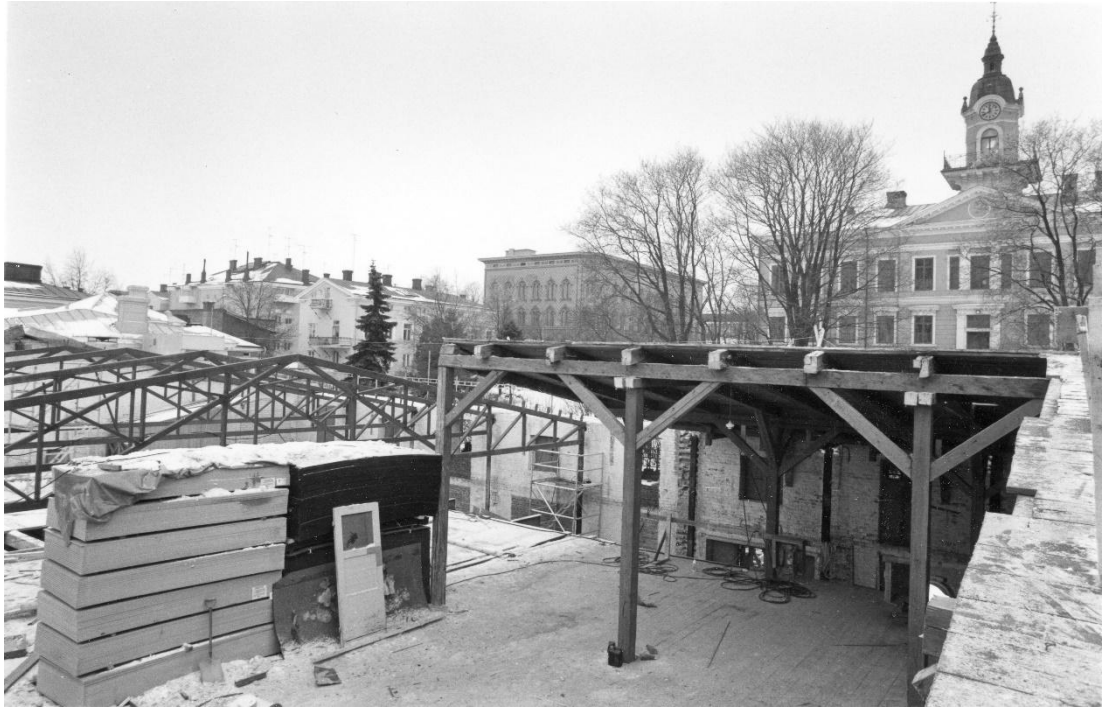
*Vanhaa välipohjaa käytettiin ikään kuin rakennustelineenä. Kuva Satakunnan museo, kuvaaja Jalo Porkkala vuonna 1980.*

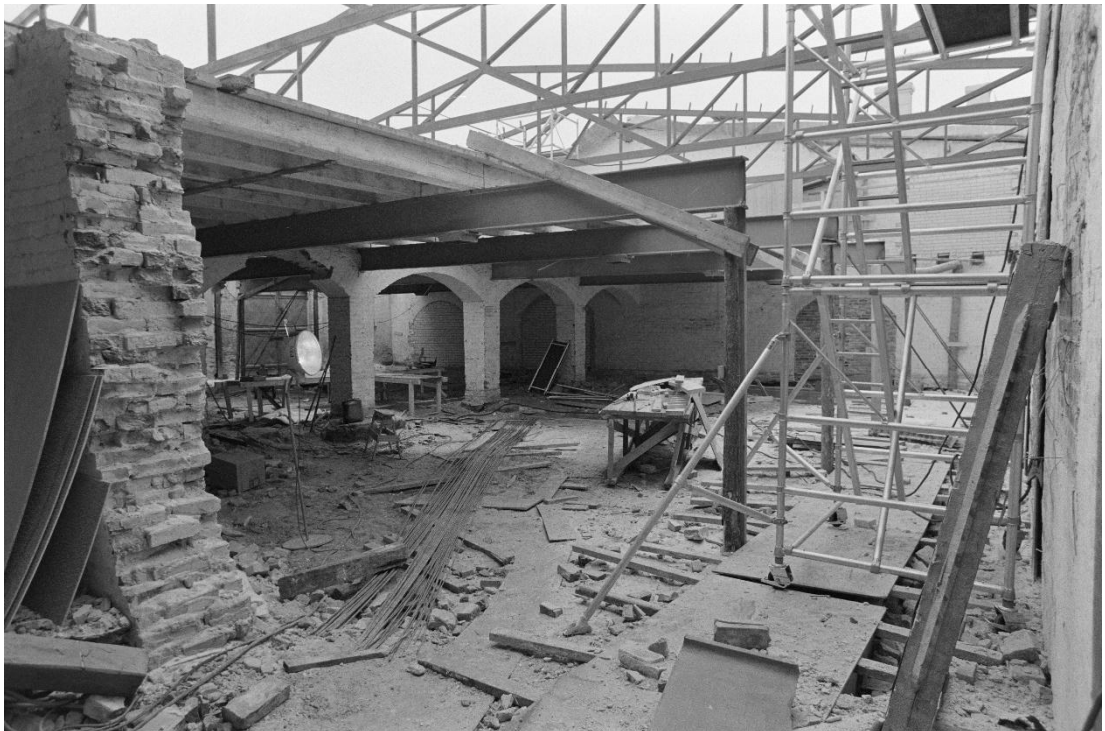
*Vanhan välipohjan primääripalkkeina toimivat teräspalkit, joiden päällä olivat puiset sekundääripalkit ja toisen kerroksen lattiaudoitus. Kuvassa näkyy myös keskellä rakennusta sijainnut, pitkittäissuuntainen kaariaukkomuuri. Kuva Satakunnan museo, kuvaaja Jalo Porkkala vuonna 1980.*

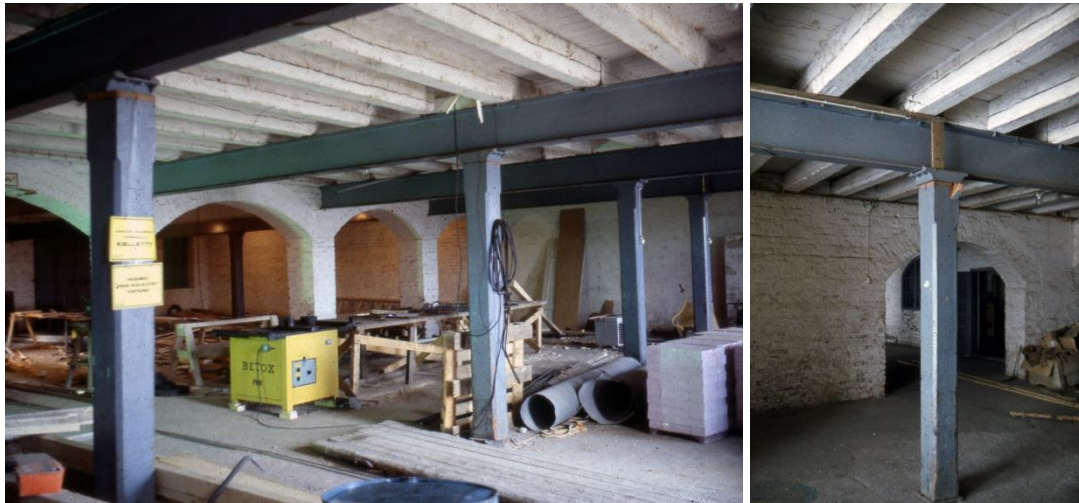
*Kuvista näkyy, miten teräspalkkeja kantavat puupilarit oli veistetty nurkistaan ja muuratut seinät ja puisen välipohjan alapinta maalattu valkoisiksi -todennäköisesti lisäämään valoisuutta tiloissa. Kuva Gullichsen-Vormala Ky:n arkisto, ajankohta todennäköisesti 1960-70-luku.*

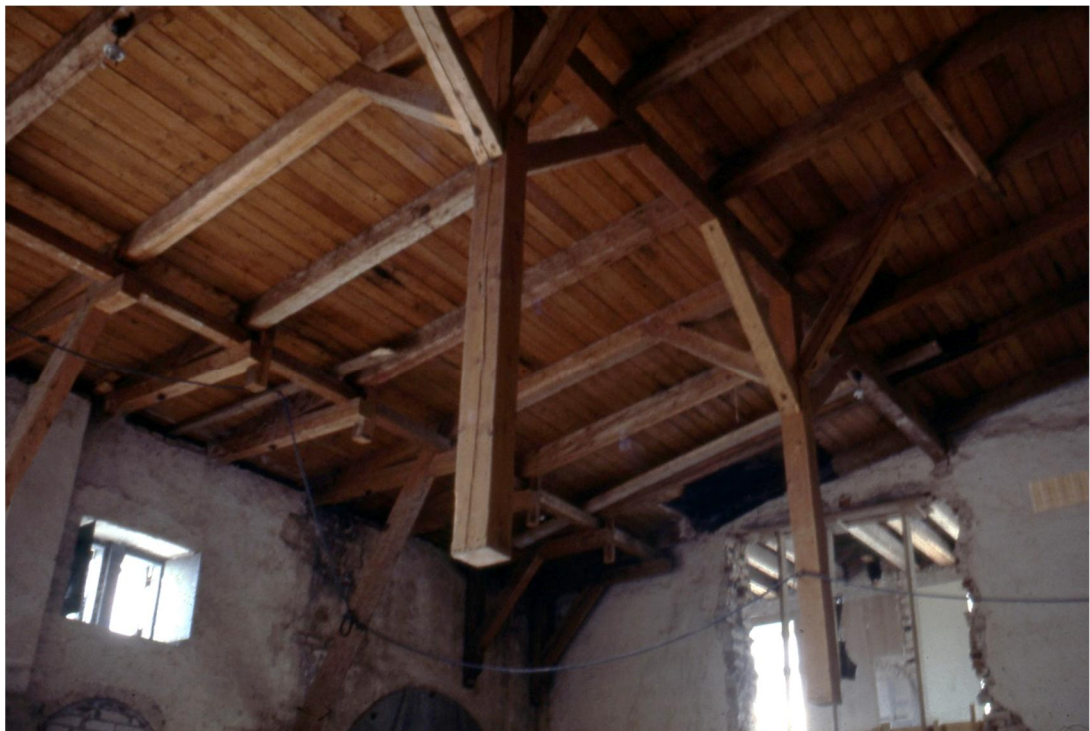
*Dramaattinen kuva siitä, miten vesikaton puurakenteita kantavat pilarit ovat jääneet tyhjän päälle, kun välipohja on purettu. Kuva Gullichsen-Vormala Ky:n arkisto, kuva todennäköisesti vuodelta 1980.*

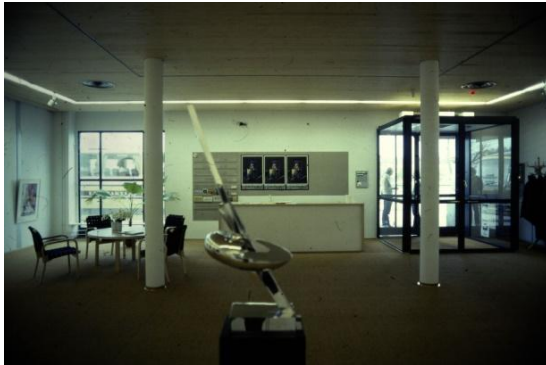
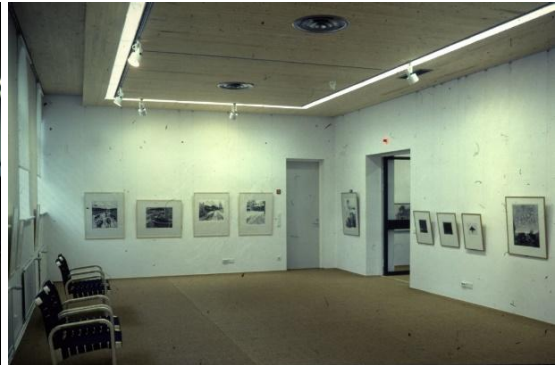
*Kuvia vasta valmistuneista itäpäädyn tiloista 29.10.1979. Kuvat Aalto-yliopiston arkisto, Arkkitehtuurin laitoksen opetusdiakokoelma. CC BY-NC 4.0*

Itäpäädyssä oli tilojen sijoittelussa hyödynnetty hyvin vanhaa tilajakoa sekä porrasta kerrosten välillä. Kaikki pinnat uusittiin, mutta ikkunat ikkunapenkkeineen kunnostettiin ja muutamia ikkunoita ja ikkunoiden heloituksia uusittiin vanhan mallin mukaan.

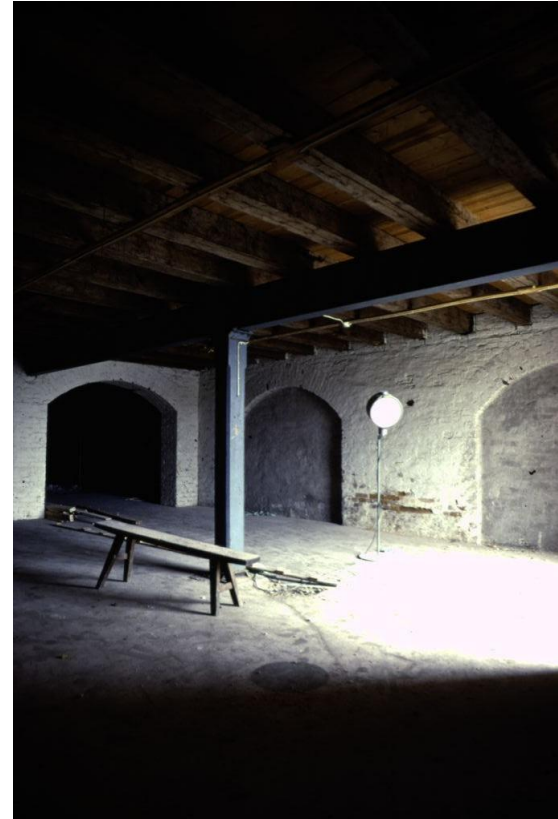
*Samaan aikaan, kun itäpäädyssä jo toimi taidemuseo, muuta osaa rakennuksesta purettiin. Kuvat 29.10.1979, Kuvat Aalto-yliopiston arkisto, Arkkitehtuurin laitoksen opetusdiakokoelma. CC BY-NC 4.0*

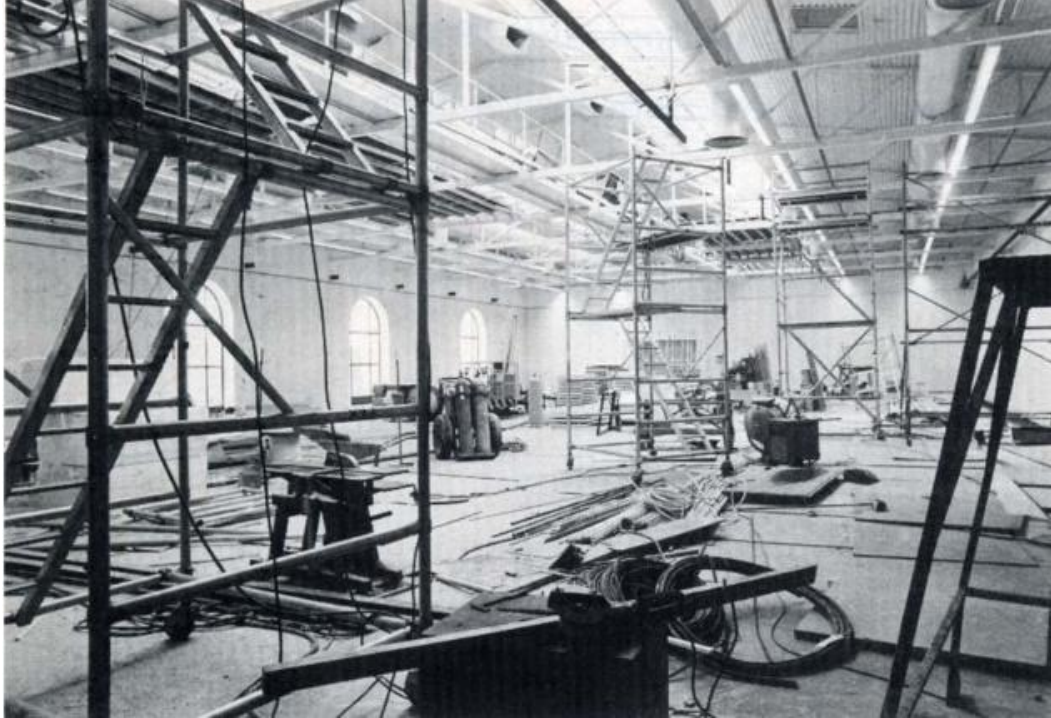
*Ison näyttelyhallin viimeistelytyöt meneillään. Kuva taidemuseon vuosikertomus 1981.*

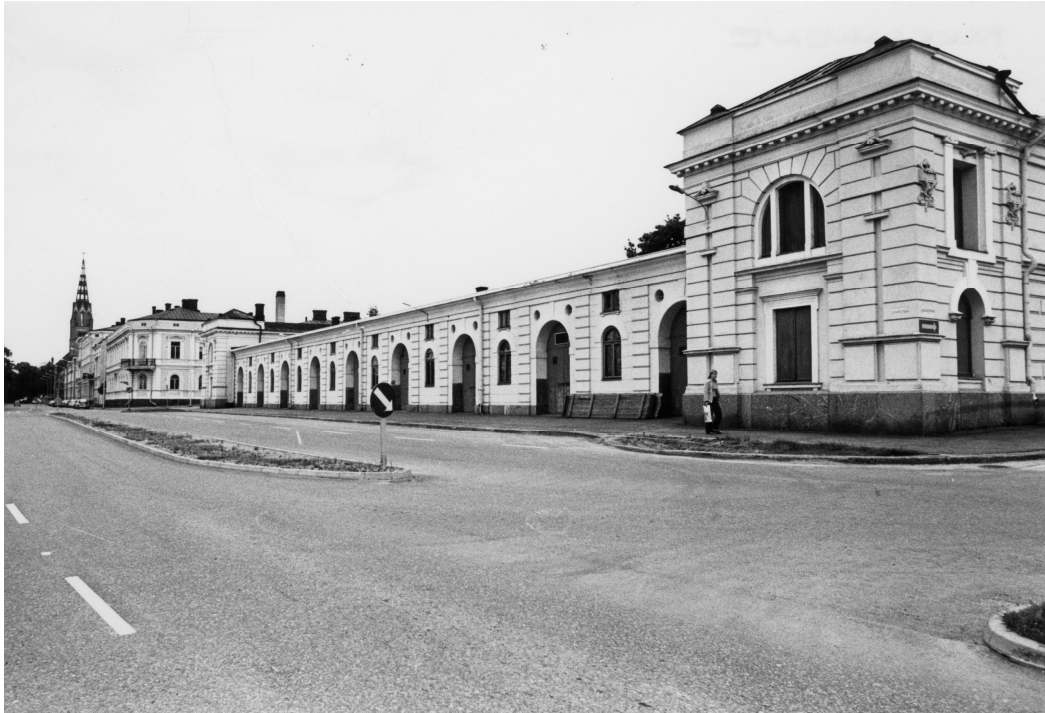
*Tulli- ja pakkahuone vuonna 1975 eli juuri ennen kuin korjaus- ja muutostyö taidemuseoksi alkoi. Kuva Satakunnan museon kuvakokoelmat, kuvaaja Visa Nurmi.*

Julkisivut kunnostettiin vuonna 1981. Julkisivujen väriyksessä tavoiteltiin Gustaf Nyströmin suunnitelmissa esitettyä tilannetta, jossa julkisivun pystyaiheet olivat tummempia kuin seinäpinta. Tosin kaikissa säilyneissä vanhoissa valokuvissa rakennus on lähes yksivärinen, joten ei ole varmuutta, oliko rakennuksessa alun perin käytetty kahta eri sävyä julkisivuissa vai oliko rakennus ollut asti alkaen yksivärinen.

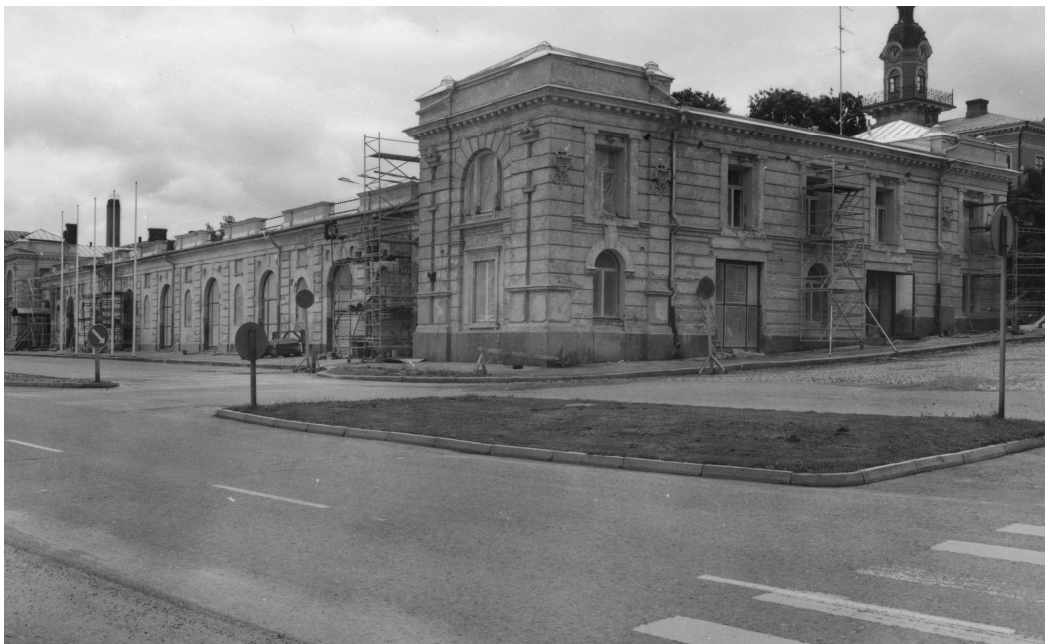
*Tulli- ja pakkahuone vuonna 1981 kun taidemuseon tilat alkavat olla valmiit, mutta julkisivujen korjaus on edelleen kesken. Valokuvasta näkyy hyvin, miten rappaus korjattiin paikkaamalla, vanhat ikkuna- ja luokkuaukot jätettiin syvennyksinä julkisivuun ja matalan osan vesikatolle palautettiin sieltä 1950-luvulla poistettu kattokaide. Kuva Satakunnan museon kuvakokoelmat, kuvaaja Pentti Pere.*

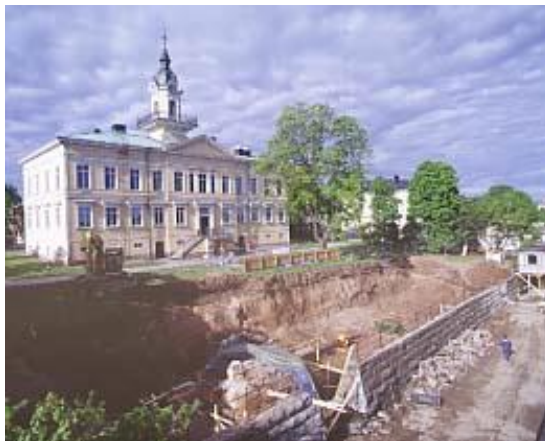
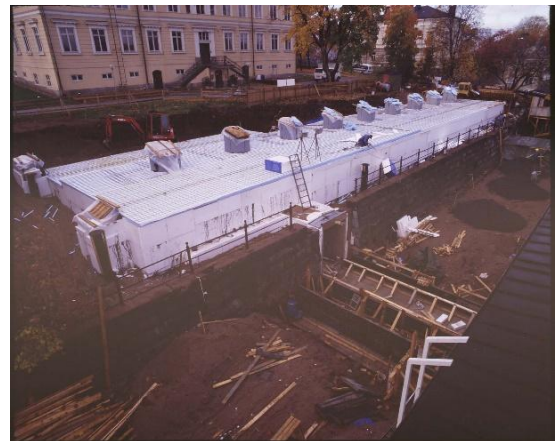
*Kaksi kuvaa laajennuksen rakentamisen ajalta. Pakkahuoneenkadun kivimuri oli pystyssä koko rakentamisen ajan ja yhdyskäytävien aukot vain puhkaistiin siihen. Kuvat Porin Taidemuseon valokuva-arkisto.*

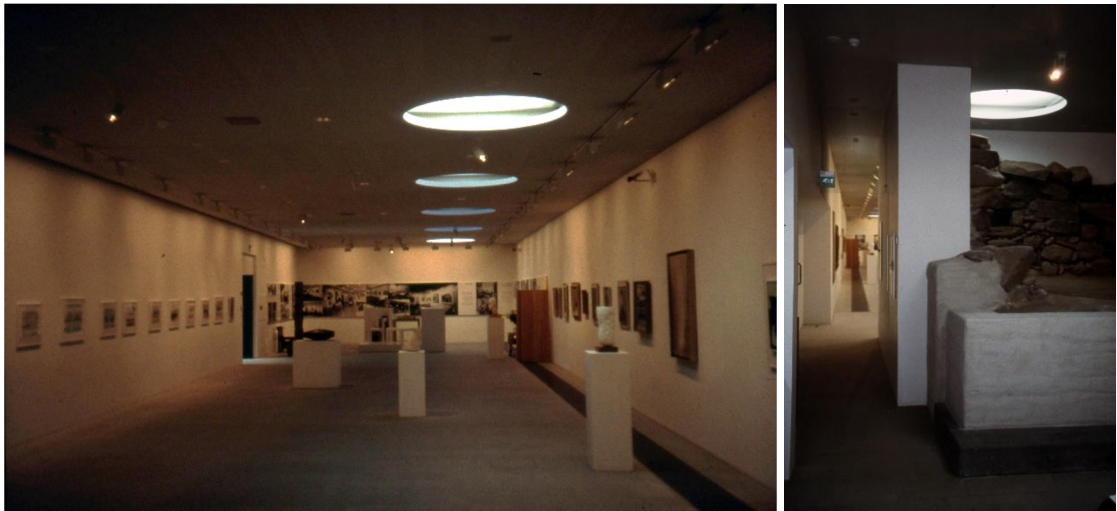
Laajennusosan, Siiven, pääsali ja tilanjakajaksi konservoitu 1600-luvun kellaritila. Kuva Gullichsen-Vormala Ky:n arkisto.

Konservoidun kellarin lattiapinta jäi noin 1 m korkeammalle kuin näyttelytilojen lattia. Sen vuoksi kellarin alapuolista hiekkakerrosta vahvistettiin maainjektioinnilla. Injektointi tehtiin joko vesilasilla tai mikrosementtilaastilla.

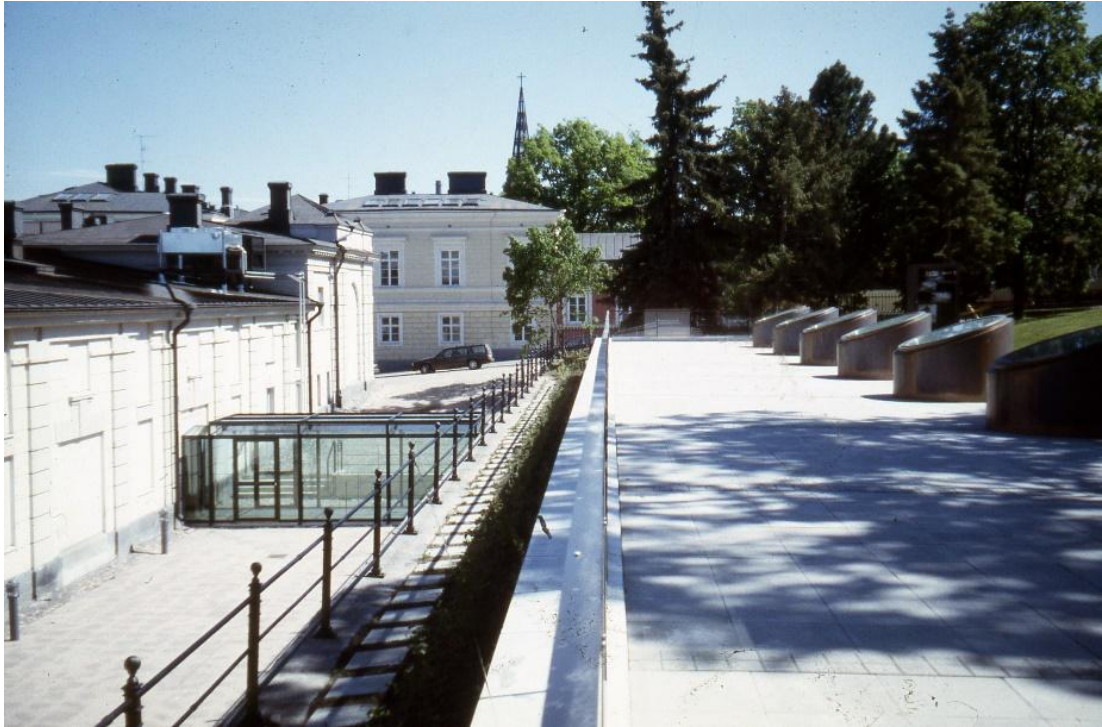
*Laajennuksen katto toimii terassina Raatihuoneen puistossa. Kuva Gullichsen-Vormala Ky:n arkisto, ajankohta todennäköisesti juuri Siiven valmistumisen jälkeen vuonna 2000.*

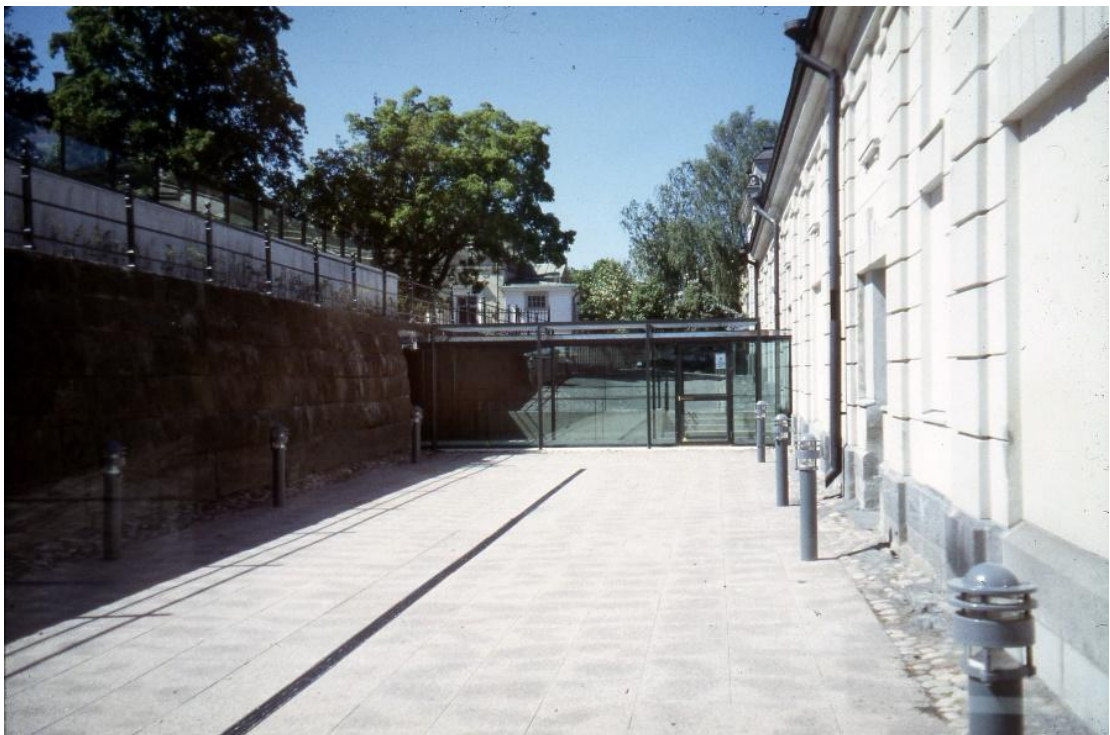
*Laajennus näkyy maisemassa hyvin vähän. Pääasiassa lasikäytävät Pakkahuoneenkadun poikki ja terassi kattoikkunoineen Raatihuoneen puistossa. Kuva Gullichsen-Vormala Ky:n arkisto, ajankohta todennäköisesti juuri Siiven valmistumisen jälkeen vuonna 2000.*

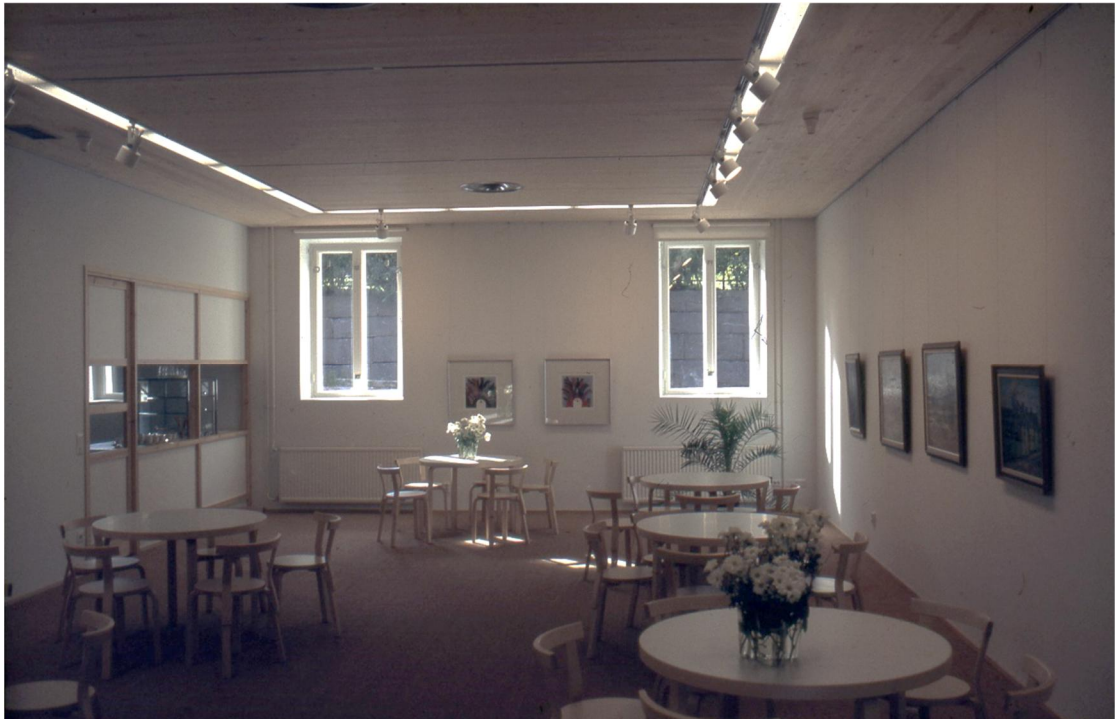
*Kahvila alkuperäisellä paikallaan ja alkuperäisessä asussaan. Lattia on kookosmattoa, katto puuta ja kahvilan myyntitiski lakattua puuta ja valkoista levyä. Ikkunat tuovat auringon tilaan. Kalusteet ovat Artekin tuotantoa. Kuva Gullichsen-Vormala Ky:n arkisto.*

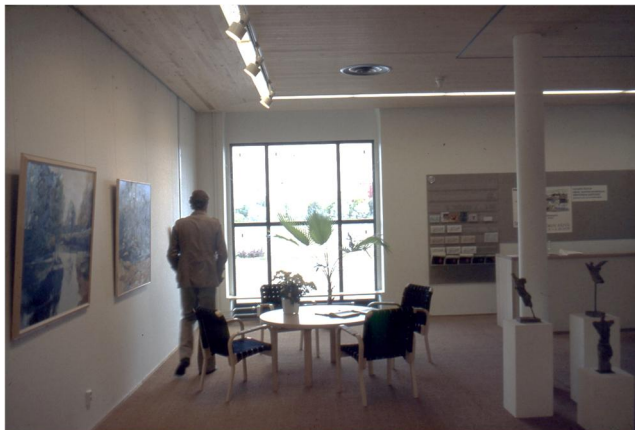
*Aula alkuperäisessä asussaan ja arkkitehti Kristian Gullichsen kävelemässä kohti ikkunaa. Lattia on kookosmattoa, katto puuta ja lipunmyyntitiski lakattua puuta ja valkoista levyä samaan tapaan kuin kahvilan myyntitiski. Kuva Gullichsen-Vormala Ky:n arkisto.*

Aula ja siihen liittyvät tilat olivat sukua näyttelysalille. Niiden lattioiden kookosmattopinta (Helsingin Mattotehdas Oy) vastasi luonnollisuudessaan ja lämmössään näyttelysalin tiililattiaa. Niissä voi nähdä muistuman Artekin myymälöistä ja gallerioista, joissa samaa lattiamateriaalia oli käytetty. Kattopinnat olivat puuta ja kattojen detailointiin oli kiinnitetty erityistä huomiota. Puisissa katoissa voi myös nähdä viittauksia Villa Maireaan. Sisääntuloaulan alkuperäinen lipunmyyntitiski oli hyvin eleetön ja sijoitettu suora-kulmaisesti tilaan. Se oli tyyliiltään samantyyppinen kuin kahvilan alkuperäinen myyntitiski.

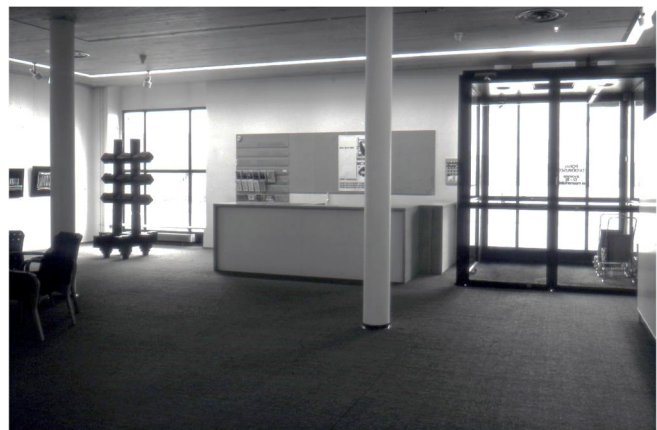
*Aula alkuperäisessä asussaan toimi myös näyttelytilana. Lipunmyyntitiski oli sijoitettu hienovaraisesti tuulikaapin viereen. Kuva Gullichsen-Vormala Ky:n arkisto, ajankohta todennäköisesti 1970–80-luku.*

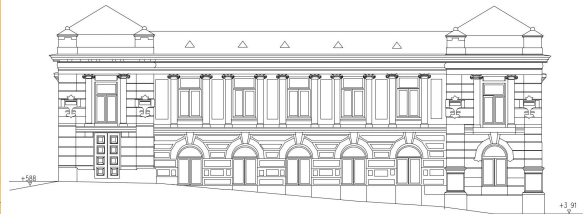
*Itäpäädyn julkisivu, rinnastuskuva Nyström 1897 ja Gullichsen 1977. Kaari-ikkunoiden jako on ollut T-mallinen alusta alkaen, Nyströmin piirustuksessa esittämää jakoa ei toteutettu kuin pohjoisjulkisivun päätyjen kaari-ikkunoissa. Mutta arkkitehti Gullichsen on todennäköisesti saanut Nyströmin piirustuksesta ajatuksen pohjoisjulkisivun isojen ikkunoiden jakoon.*

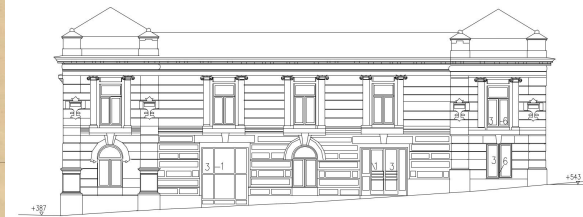
*Länsipäädyn julkisivu, rinnastuskuva Nyström 1987 ja Gullichsen 1977.*

Selkeästi uudet ikkunat ja ulko-ovet on tehty teräslasirakenteina, jotka ovat sukua ison näyttelysalin kattorakenteille siroudessaan. Ne erottuvat julkisivuissa selkeästi uutena, mutta hienovaraisena kerrostumana, vaikka muuten julkisivujen hahmo haluttiin säilyttää Gustav Nyströmin luomassa asussa. Pohjoisjulkisivun teräslasi-ikkunoiden jako lie-nee saanut inspiraation rakennuksen päädyissä olevista toisen kerroksen kaari-ikkunoista ja Nyströmin alkuperäisistä itäpäädyn ikkunoihin suunnitellusta jaosta. Ensimmäisissä arkkitehti Gullichsenin luonnoksissa vuodelta 1967 jako oli kuusiruutuinen, mutta lopullinen jako on mielenkiintoisempi ja muistuttaa suhteiltaan vanhoja kaari-ikkunoita pohjoisjulkisivun päätyjen toisen kerroksen ikkunoissa.

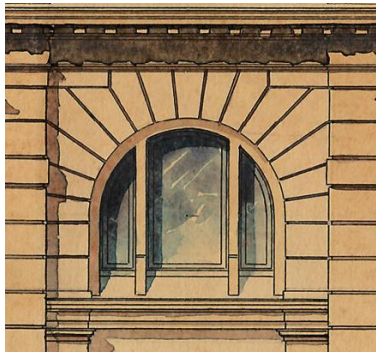
*Rinnastuskuvat Nyströmin suunnitelmasta päätyjen toisen kerroksen pohjoisjulkisivun ikkuna, itäpäädyn ensimmäisen kerroksen ikkuna ja lopulta arkkitehti Gullichsenin ison näyttelyhallin kaari-ikkuna. Tämä noudattaa ajatusta säilyttää Nyströmin aika julkisivuissa ja toisaalta sitä on laajennettu tuomalla Nyströmin ajatuksia myös uudisosiin.*

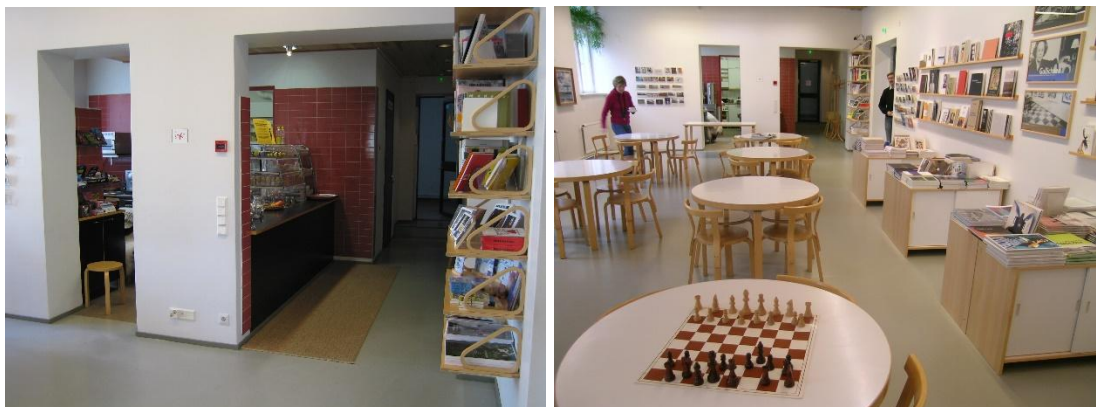
Kahvila vuoden 1998 muutoksen jälkeisessä asussa vuonna 2006. Silloin museokauppa oli sijoitettu kahvilan tiloihin. Kuvat Porin taidemuseon valokuva-arkisto.

Vuonna 1998 itäpäädyn ensimmäisessä kerroksessa tehtiin muutostöitä samaan aikaan kun laajennuksen rakentamista valmisteltiin. Tällöin kahvio siirrettiin nykyiselle paikalleen ja vanhasta kahvilasta tehtiin projektihuone ja kahvilasta näyttelyhuone. Lisäksi avattiin museokauppa kahvilan yhteyteen. Huoneselityksen mukaan tässä yhteydessä olisi aulan ja viereisten tilojen lattioiden kookosmatto korvattu korkkilaatoilla. valokuvien perusteella näin ei olisi tehty, vaan lattiat olisi viimeistään vuoteen 2006

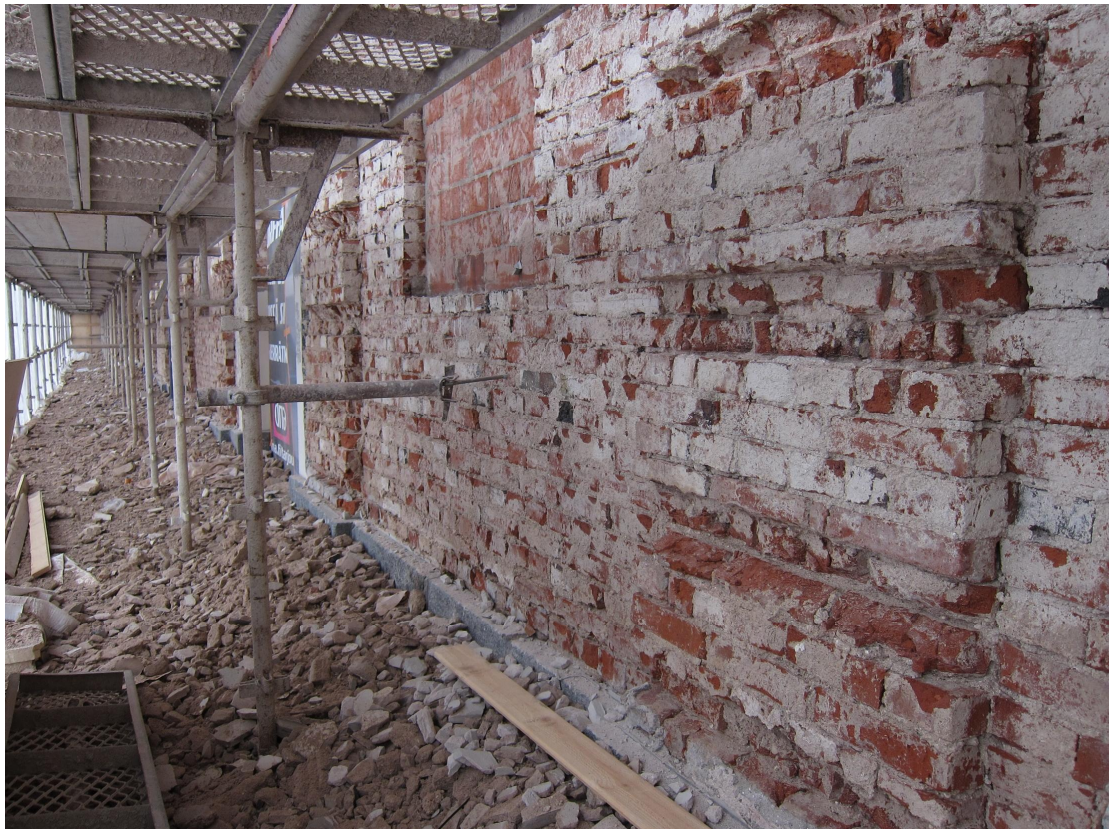
*Julkisivujen rappaus uusittiin täysin ja tiiliäkin todennäköisesti jouduttiin uusimaan paikallisesti. Kuva Liisa Nummelin, Satakunnan museo.*

Vuonna 2012 aloitettiin julkisivujen korjaustyö. Jo vuonna 2007 oli Tampereen teknillisen yliopiston Rakennetekniikan laitos tutkinut julkisivuja ja todennut rappauslaastin olevan yleisesti lujuudeltaan heikkoa. Oli todettu, että julkisivupinnoite (eli Kenitex) on liian tiivis, eikä sitä ole mahdollista poistaa vaurioittamatta rappausta. Oli suositeltu, että rappausten annetaan vaurioitua ”loppuun asti” ja sitten uusitaan kaikki pinnat noin 10 vuoden kuluttua. Näin ollen julkisivujen rappaukset ja kipsikoristeet päätettiin uusida ja korjauksen suunnitteli Arkkitehdit Ky, Nikolas Davies. Työselitysten laadinnassa käytettiin asiantuntijana Rakennuskonsultointi Trethardt Oy:tä. Kaikki rappaukset uusittiin Hyvinkään betonin märkälaasteja käyttäen ja kaikki kipsikoristeet uusittiin. Julkisivut maalattiin Fesconin Kiviväri KS-maalilla eli kalkki-sementtimaalilla.

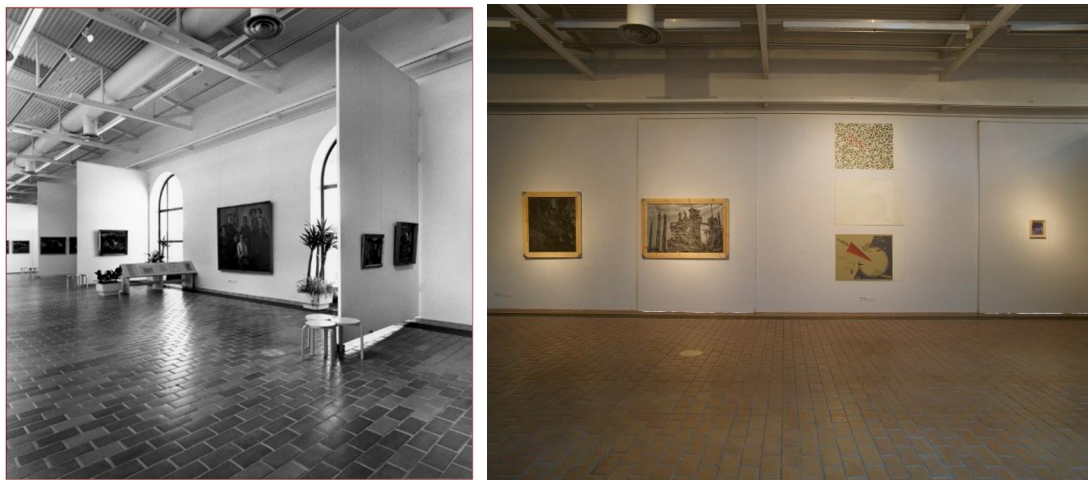
*Ikkunaluukut auki ja ikkunat näkyvissä vuonna 1981 näyttelyssä Unkarin avantgarde ja luukut ikkunoiden edessä vuonna 1996 näyttelyssä Taiteen kieli ja ekstaasi. Kuvat Porin Taidemuseon valokuva-arkisto.*

Ajoittamattomia muutoksia on ison näyttelyhallin ikkunaluukkujen poistaminen. Niitä on taidemuseon historian aikana välillä nostettu pois ja taas palautettu takaisin. Viimeisin tämän selvityksen laatimisessa käytössä ollut valokuva, jossa luukut näkyvät on vuodelta 2006.

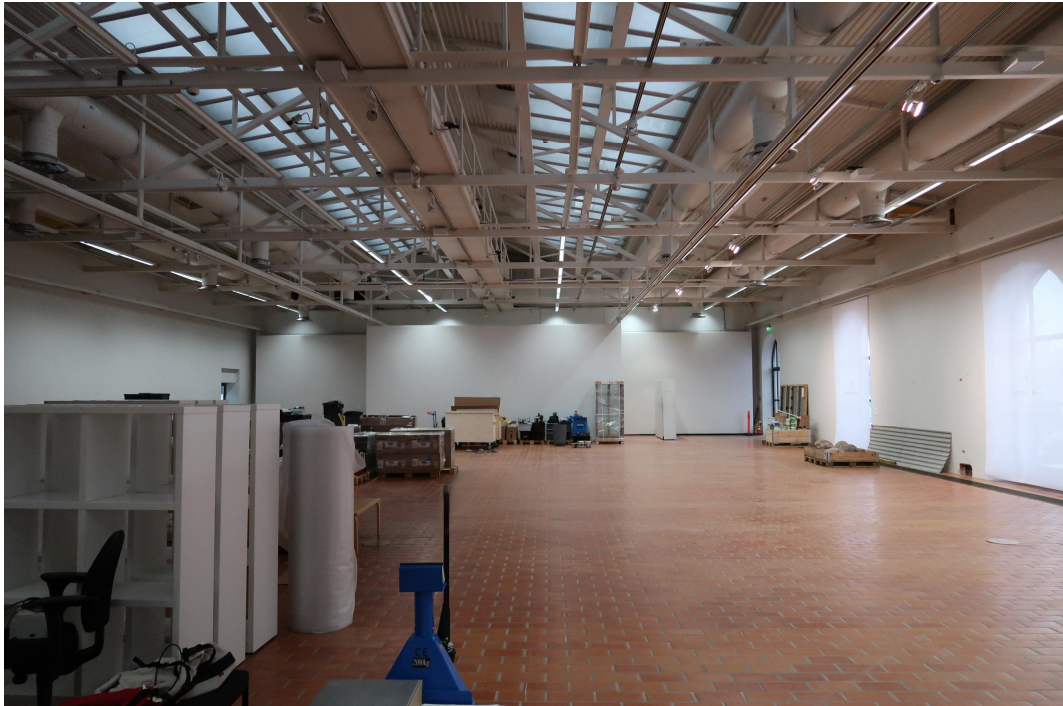
*Iso näyttelyhalli on yleisilmeeltään samanlainen kuin alun perin.*

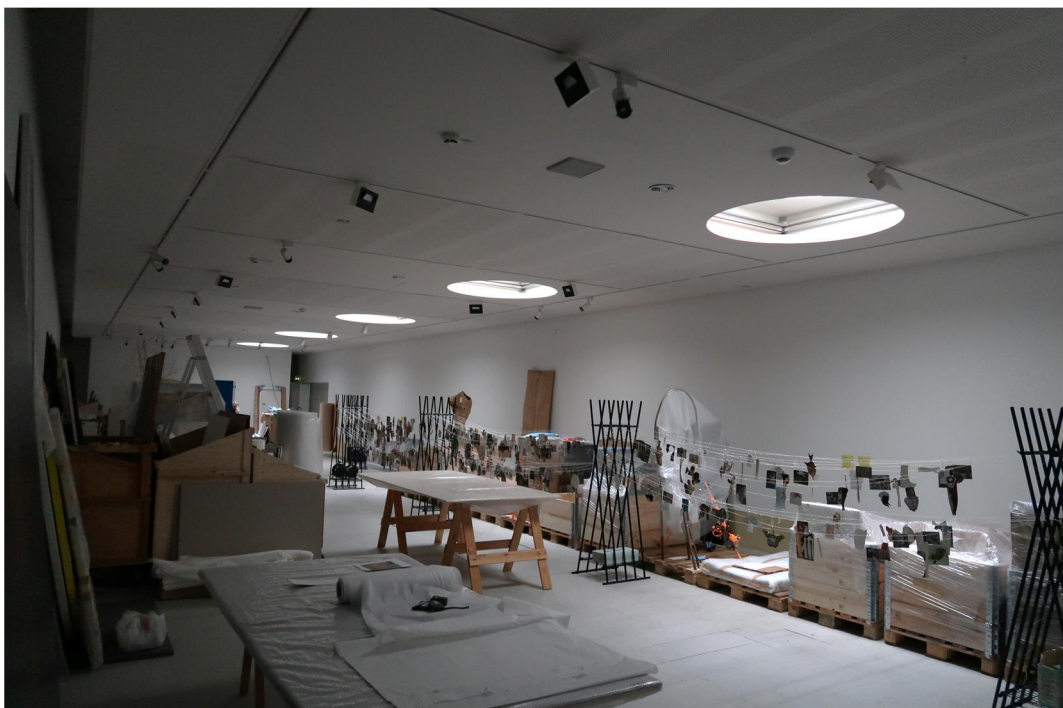
*Siiven eli laajennuksen tilat ovat myös ennallaan (kuvauksen aikana päätila toimi tosin väliaikaisena varastona museossa tapahtuneen tulipalon jälkeen).*

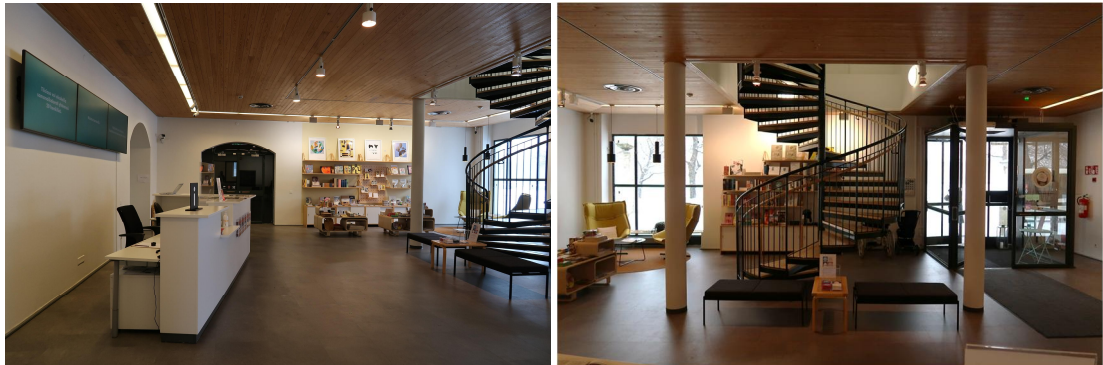
*Aulassa on lipunmyynnin lisäksi museokauppa. Lattia on pinnoitettu väliaikaisesti laminaatilla. Uudesta kierreportaasta on tullut aulan hallitsevin elementti. Aulan kattoon porrasta varten tehty neliömäinen aukko tekee porraskokonaisuudesta raskaan.*

Aula kestää paremmin toiminnallisia kuin tilallisia muutoksia, sillä se on museovieraalle ensimmäinen tila, johon tämä tulee ja jossa tulisi pystyä kokemaan astuneensa taidemuseoon. Tämä on ollut tavoitteena aulan alkuperäisessä arkkitehtuurissa. Aulassa on suositeltavaa pyrkiä tilana palauttamaan sen alkuperäistä avaruutta sekä hahmotettavuutta sekä liikenteellistä selkeyttä. On suositeltavaa selvittää vaihtoehtoja tapaa ratkaista toisen kerroksen poistumistie ja poistaa kierreporras aulasta. Lisäksi on suositeltavaa harkita, voisiko museokaupan sijoittaa esimerkiksi kahvilan yhteyteen, jotta palautettaisiin alkuperäinen ajatus siitä, miten museovieras saa ensimmäisen kosketuksensa näyttelyyn heti astuessaan sisään tuulikaapista ja voi ilmavassa tilassa rauhoittua astumaan varsinaisiin näyttelytiloihin.

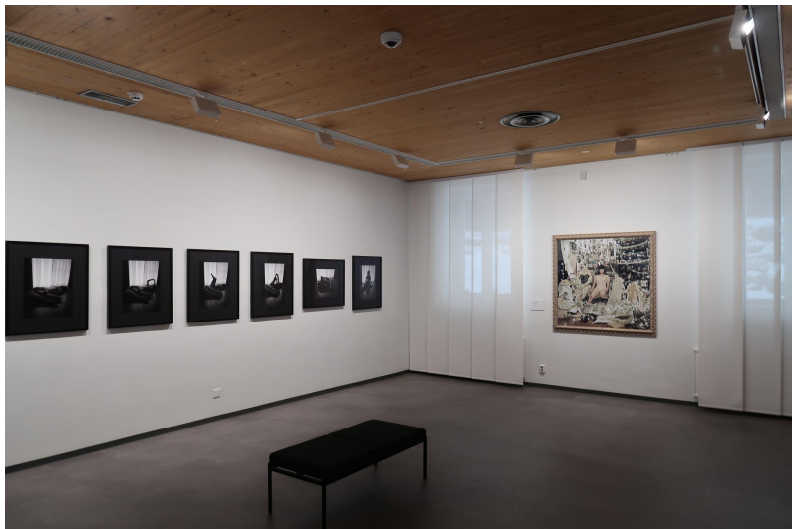
*Alkuperäinen kahvilatila toimii näyttelytilana. Etelän suuntaan olevat ikkunat on peitetty verhoilla, jotta aurinko ei paista ainakaan aivan suoraan tilaan.*

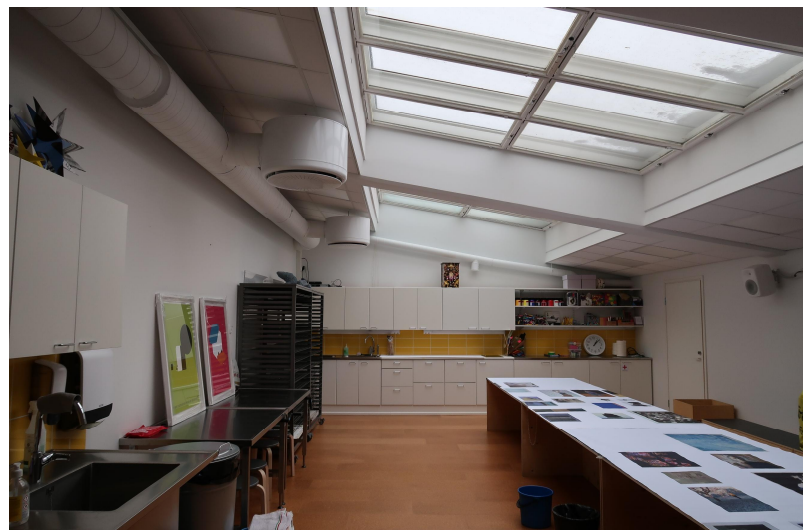
*Alkuperäinen maalausluokka itäpäädyn toisessa kerroksessa toimii nykyisin työpajatilana. Tilassa on säilynyt korkkilaattalattia.*
