# RAKENNUSHISTORIASELVITYS

PORIN TAIDEMUSEO

18.2.2022

Porin taidemuseo  
Eteläranta  
28100 Pori

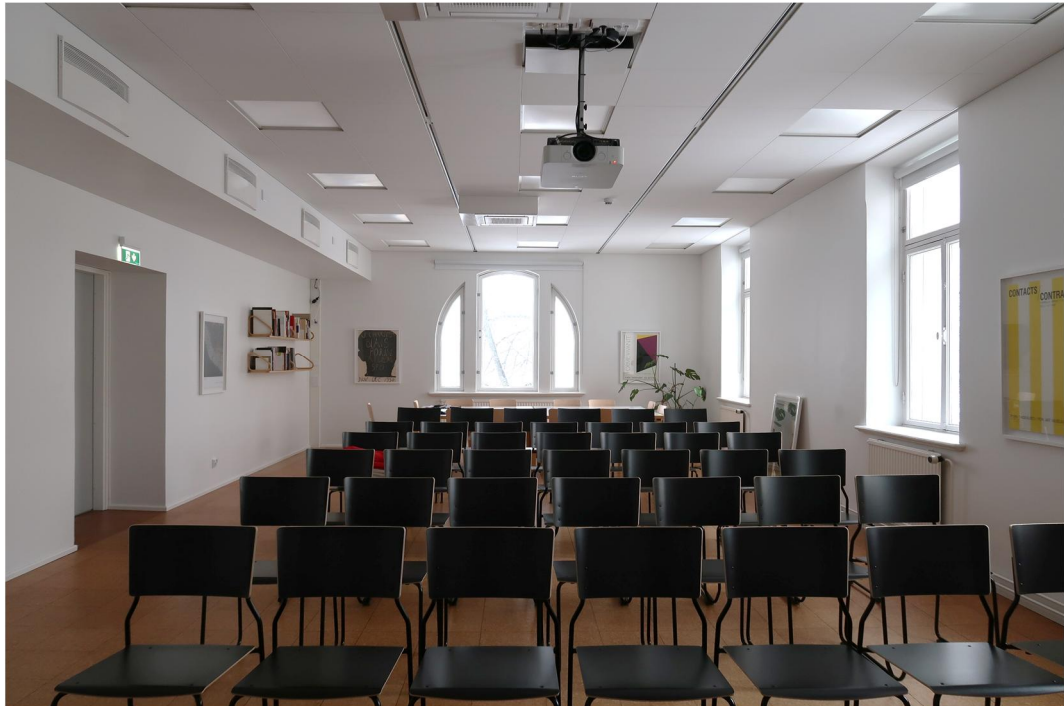
*Alkuperäinen piirustusluokka itäpäädyn toisessa kerroksessa on luentosalina. Tilassa ovat vanhat Nyströmin aikaiset ikkunat ja ikkunapenkit kuten itäpäädyn muissakin ikkunallisissa tiloissa.*

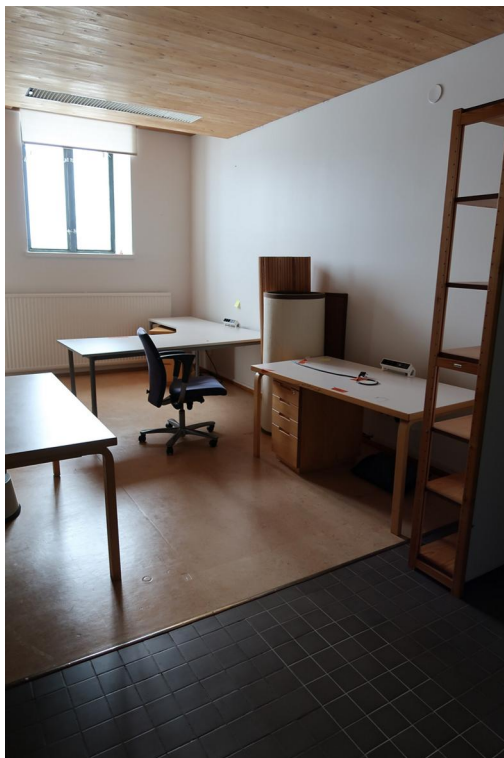
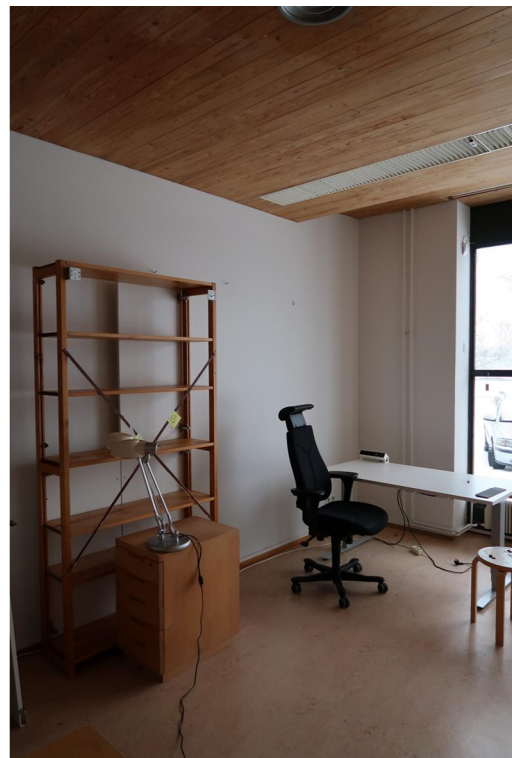
*Länsipäädyn ensimmäisen kerroksen kirjastotilassa linoleumi lattiasa osoittaa toimistotilan luonteisen osan ja laatoitusta on käytävän ja kirjahyllyjen kohdalla. Toimistotiloissa on lämmin tunnelma puualakaton ja linoleumilattian ansiosta.*

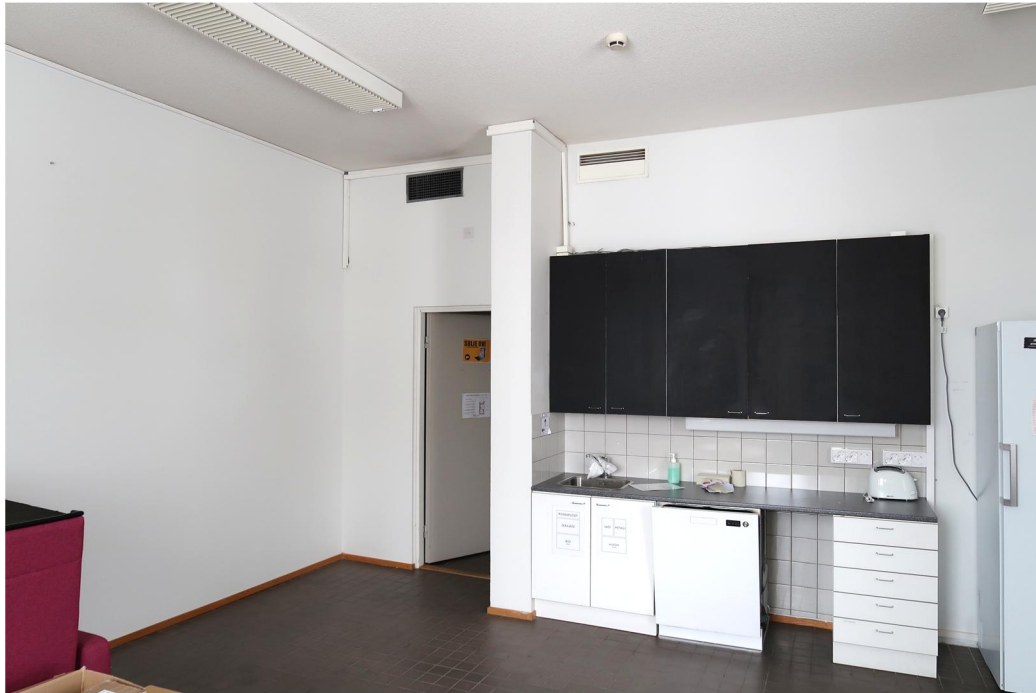
*Länsipäädyn toisessa kerroksessa alkuperäiset ateljeetitilat ovat kulutusta kestäviä, lattioissa on tumma keraaminen laatta ja katot ovat vain tasoitettuja ja maalattuja.*

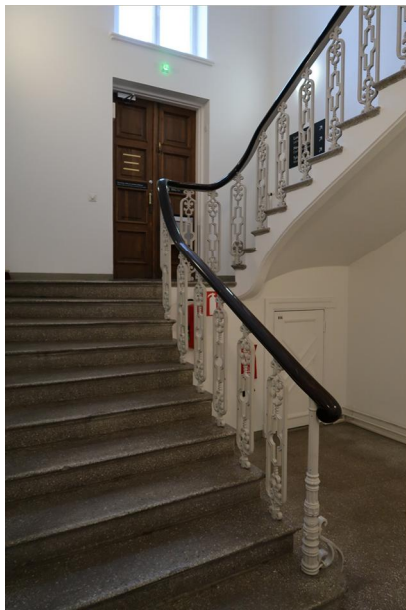
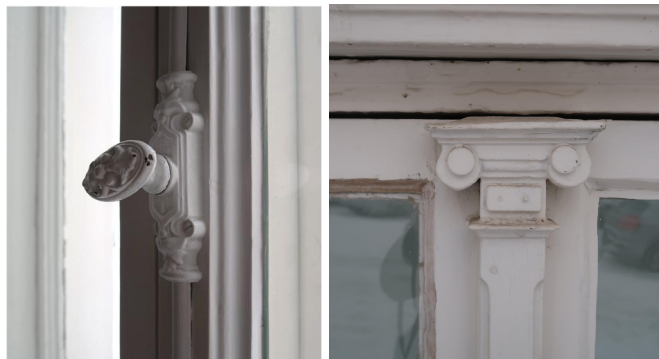
*Gustaf Nyströmin aikainen porrashuone itäpäädyssä ja Nyströmin ajalta periytyviä detaljeja itäpäädyn ikkunoista.*

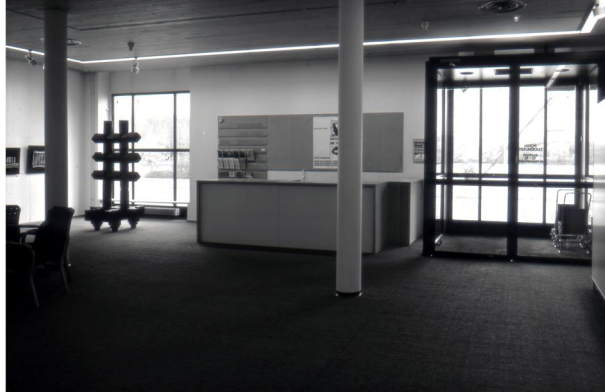
Aula noin 1980 ja 2022. (Alkuperäinen kuva Gullichsen-Vormala Ky:n arkisto ja 2022 Anu Laurila)

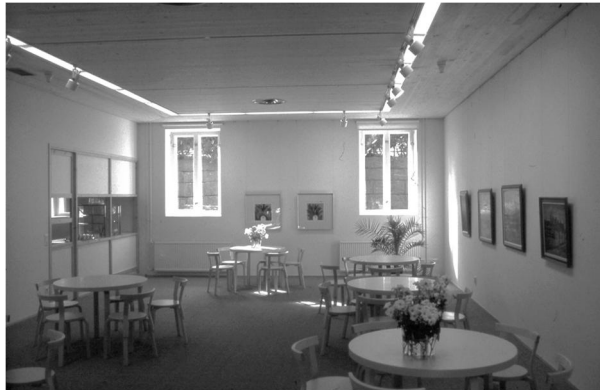
Alkuperäinen kahvilatila, nykyinen näyttelytila noin 1980 ja 2022. (Alkuperäinen kuva Gullichsen-Vormala Ky:n arkisto ja 2022 Anu Laurila)
