TUTKIMUSRAPORTTI

Kiinteistö Oy Domus Arctopolis
Liisankatu 20
28100 Pori

21.12-29.12.2023

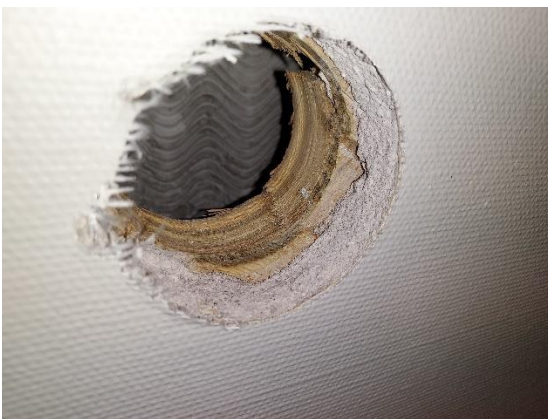
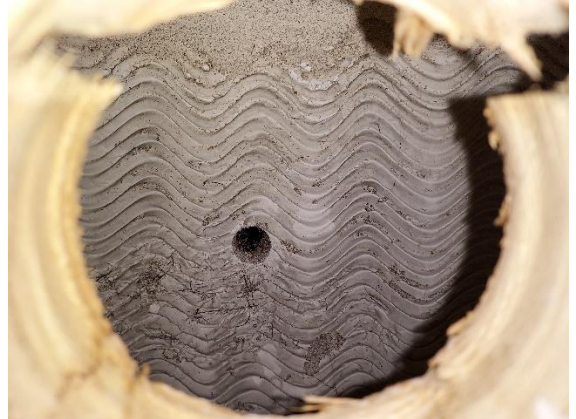
T3 ja T4 seinärakenne, 3.kerros

- tapetti
- tikkurappaus 30 mm
- lauta 25 mm
- ilmaväli 125 mm
- rakennuslevy (*ei tavanomainen*)
- sivu-ullakko (kylmä)

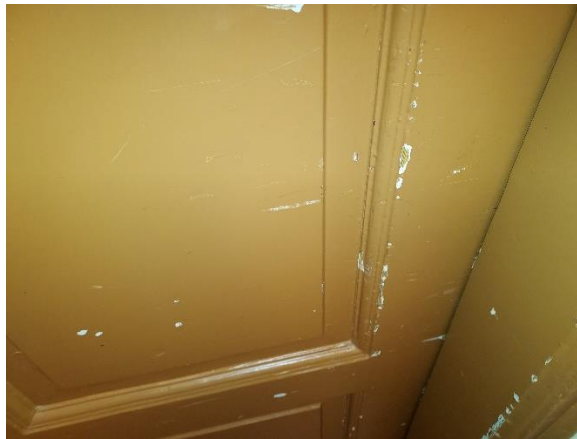
Väliovien kunto on pääosin hyvällä tasolla. Käynti ja aukeavuus olivat hyvällä tasolla ja maalipinta useimmissa ovissa hyvä. 1.kerroksen tasolla opetuskeittiöiden läheisyydessä maalipinnoissa oli kolhiintumisen seurauksena havaittavissa olevia maalipinnan vaurioita.

Osa väliovista on maalipinnaltaan kolhiintumisen seurauksena huoltomaalauksen tarpeessa, muita puutteita ei havaittu.
