KIINTEISTÖ OY DOMUS ARCTOPOLIS

RAUTATIENPUISTOKATU 7 ASBESTI- JA HAITTA-AINEKARTOITUS

9.3.2023

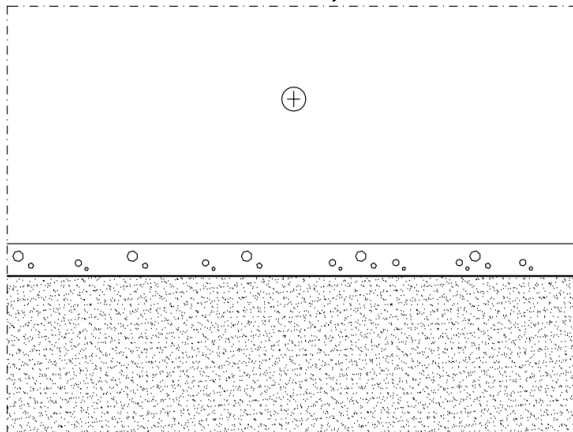
Rakennetarkastus: AP1, korkealla osalla

- Maali
- Betonilaatta ~ 80 mm
- Muovikalvo
- Maatäyttö, hieno hiekka

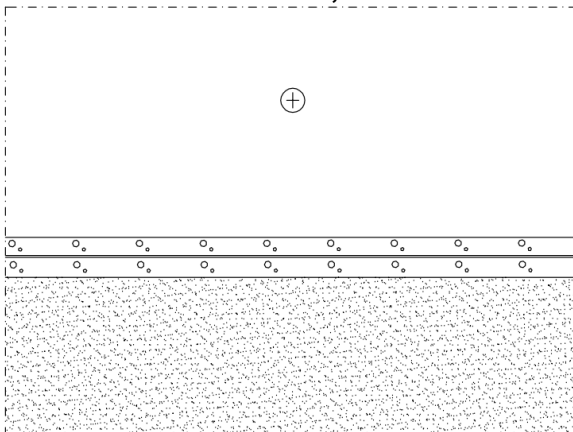
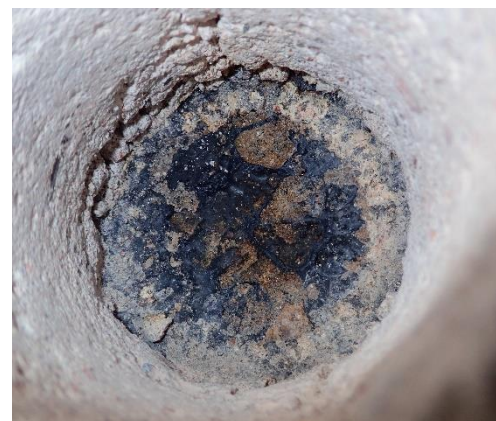
Rakennetarkastus: AP2, matalalla osalla

- Maalattu, puulistoin neliöity betoni 40 – 80 mm
- Bitumisively (ei sisällä asbestia)
- Betonilaatta ~ 40 mm
- Hiekkainen maatäyttö

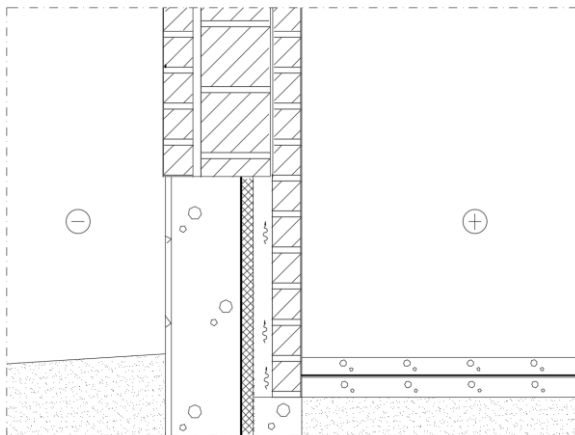
Rakennetarkastus: US1

- Sokkelin kohdalla:
- Liuskekivi 15 mm
 - Betoni noin 170 mm
 - Bitumisively (ei sisällä asbestia)
 - Sementtilastuvillaeriste 25 mm
 - Ilmarako noin 50 mm
 - Tiili 75 mm
 - Maali

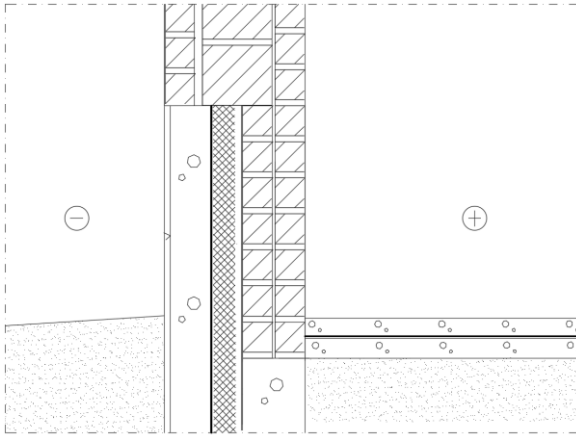
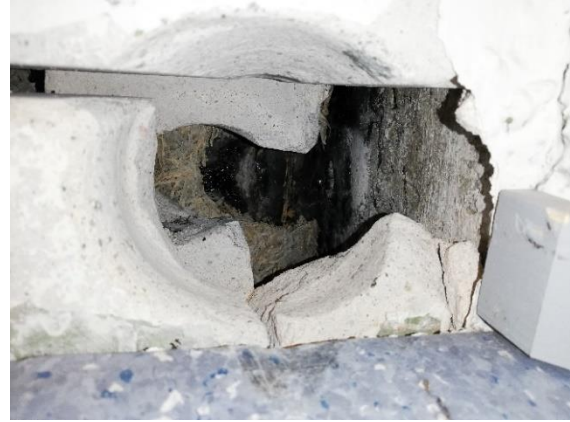
Rakennetarkastus: US2, taukotila

- Liuskekivi 15 mm
- Betoni noin 100 mm
- Bitumisively
- Sementtilastuvillaeriste 25 mm
- Ilmarako 15 mm
- Tiili 75 mm
- Tiili 75 mm
- Maali

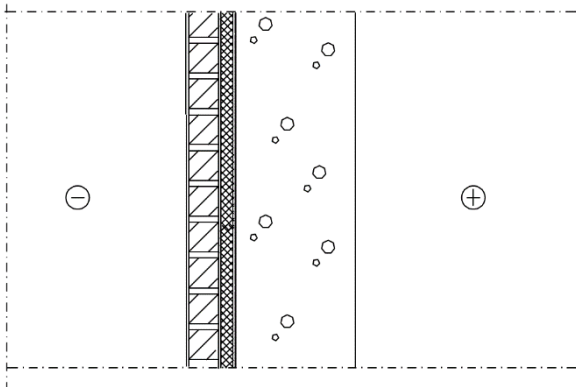
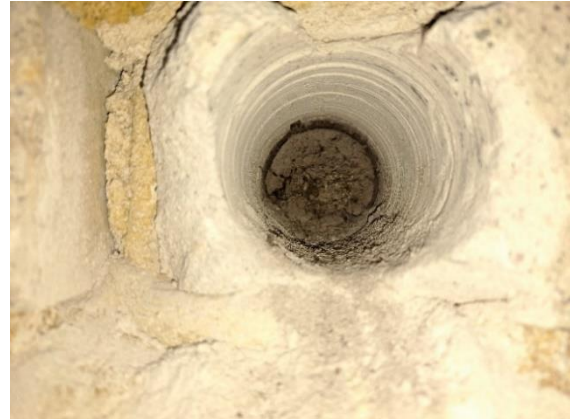
Rakennetarkastus: US3, pilarit

- Tiili 75 mm
- Korkkieriste 30 mm (ei sisällä PAH-yhdisteitä)
- Bitumisively (ei sisällä PAH-yhdisteitä)
- Betonipilari
- Maali
