Päivämäärä
25.01. 2022

STADION HUOLTORAKENNUS RAKENTEIDEN TUTKIMUSSUUN- NITELMA

Kuvaus Rakenteiden tutkimussuunnitelma
Versio

Viite Työnumero 1510067206

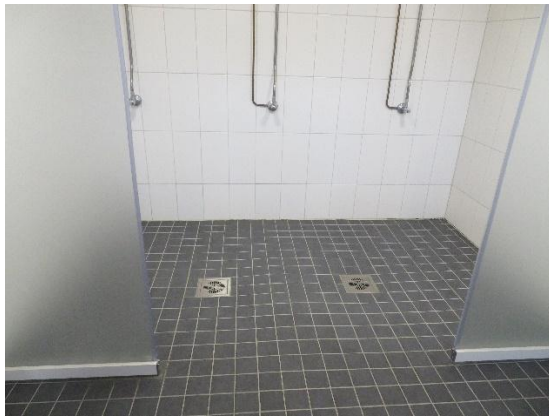
Kuva 5.13, Remontoitu pesuhuone, rakennusosa B

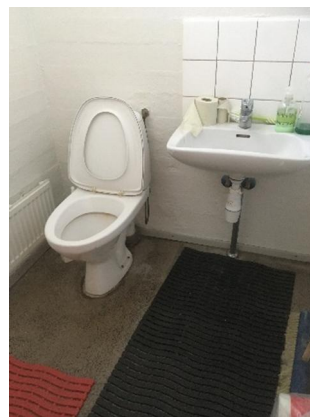
Kuva 5.18, Wc-tilaa, rakennusosa B

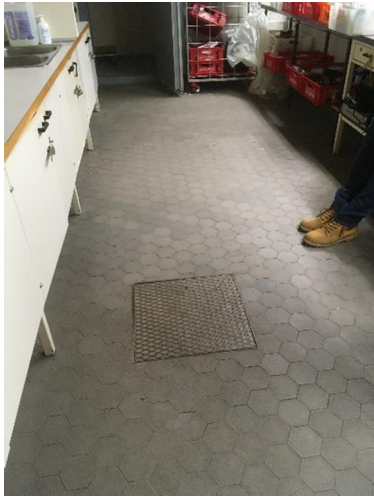
Kuva 5.19, Kioskitilan alkuperäinen lattia, kan- nen kohdalla putkikanava, rakennusosa A

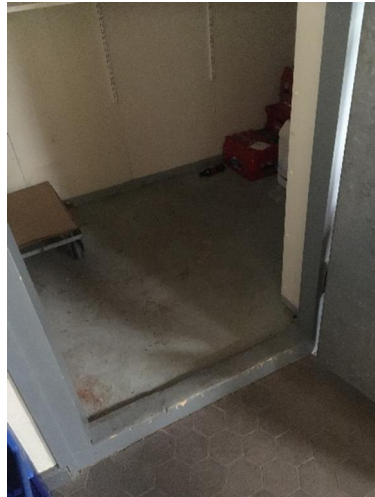
Kuva 5.20, Jäähdytys huone, rakennusosa A

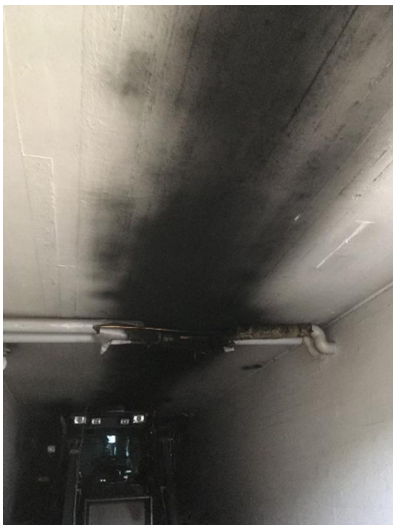
Kuva 5.23, Traktoritilan kattoa ja putkiraken- teita, rakennusosa A

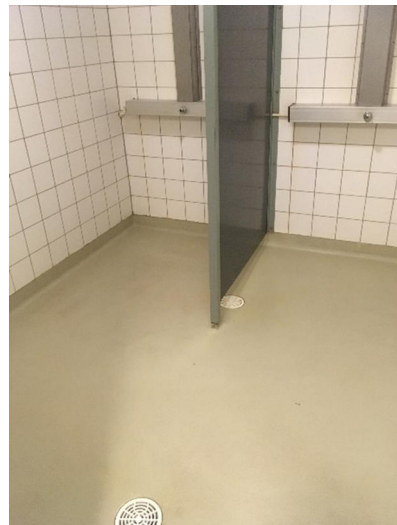
Kuva 5.24, Pesuhuonetilaa entisen kattila- huoneen kohdalla, rakennusosa A

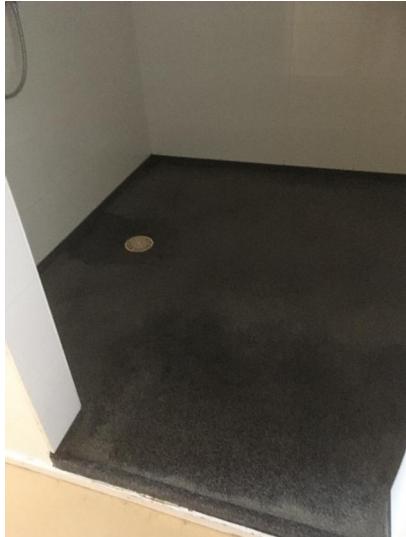
Kuva 5.27, Varasto/pesutilaa, entinen talouskellari, rakennusosa A

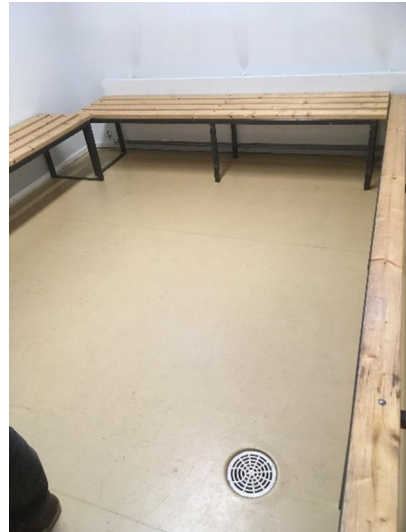
Kuva 5.28, Pukuhuone, entinen asuntotila, rakennusosa A

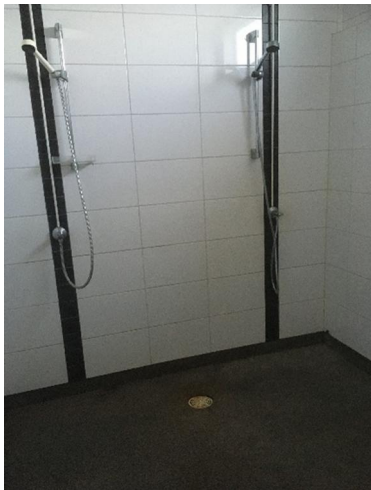
Kuva 5.29, Pesuhuone, entinen asuntotila, rakennusosa A

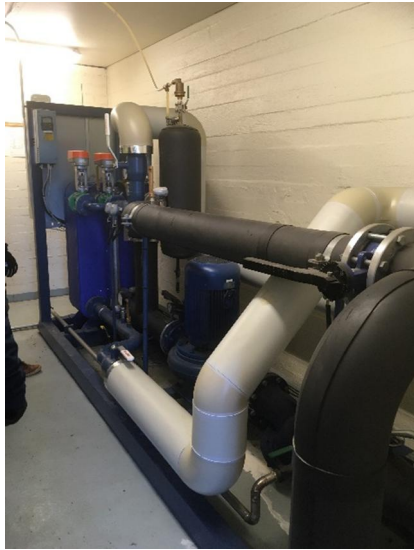
Kuva 5.31, Muuntajatila, rakennusosa A

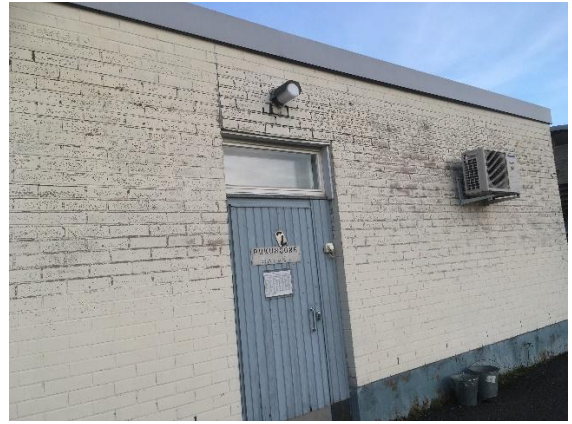
Kuva 5.32, Eteläpään julkisivu, rakennusosa A

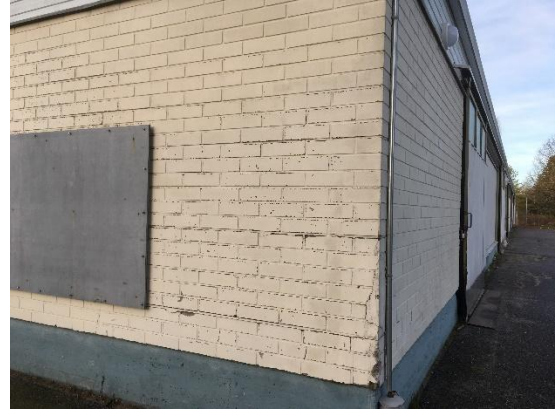
Kuva 5.34, Etelä – itäjulkisivun nurkkaus, rakennusosa E

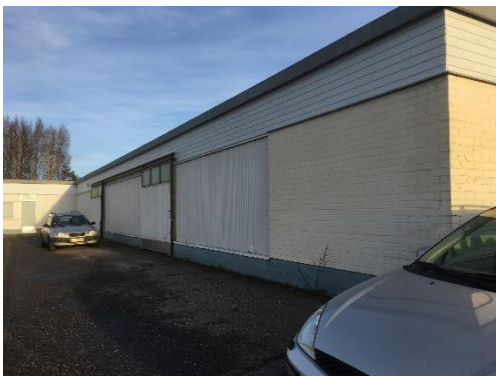
Kuva 5.35, Länsijulkisivua, rakennusosa E

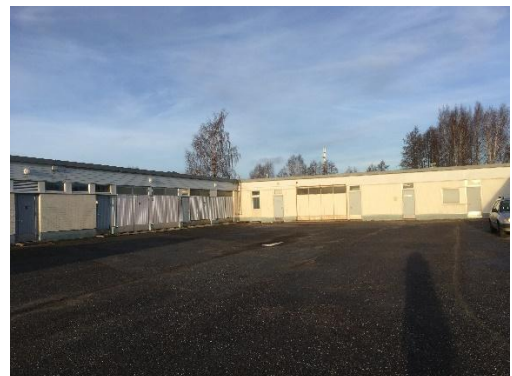
Kuva 5.36, Itäjulkisivu rakennusosa D, eteläjulkisivu rakennusosa E

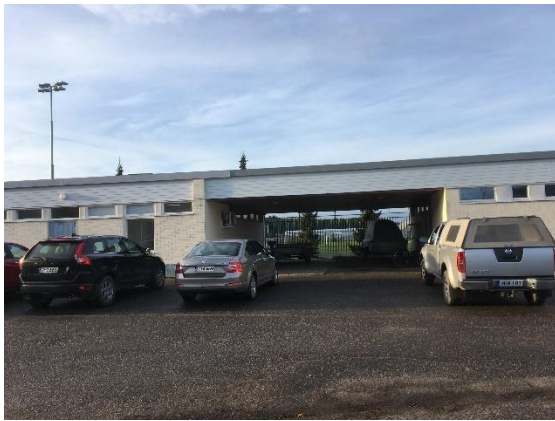
Kuva 5.37, Katettu osa rakennusosien C ja D välissä, julkisivu itään

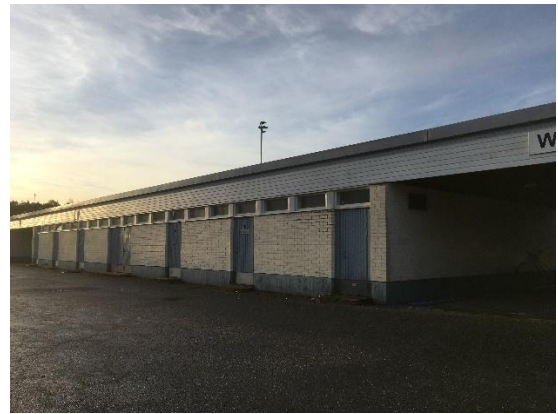
Kuva 5.38, Julkisivua itään, rakennusosa B

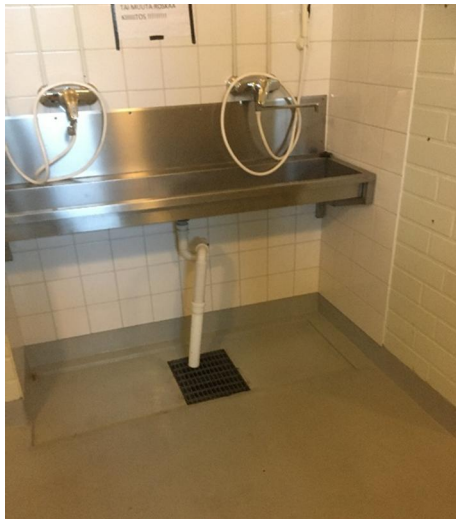
Kuva 5.39, Pääkatsomon alapuolisen tilan pesuhuonetta

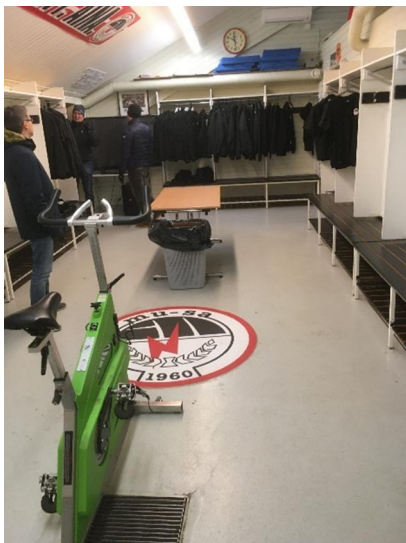
Kuva 5.41, Pääkatsomon alapuolisen tilan pukuhuone-tilaa
