SAMPOLAN PALVELUKESKUS OY

PÄIVÄKOTI TAIKURINHATTU KOSTEUS- JA SISÄILMATEKNINEN KUNTOTUTKIMUS

08.04.2021

PROJEKTI 315214

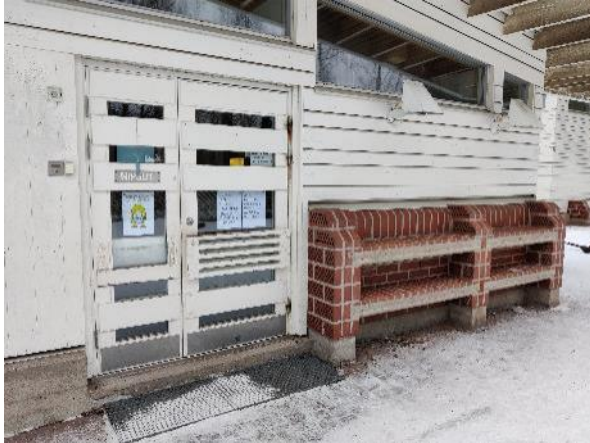
Rakennuksen ulko-ovet ovat lämpölaselementillä varustettuja lasiaukollisia puuovia, lisäksi varaston ovet ovat puurakenteisia umpiovia. Ovet ovat pääosin rakennusaikaisia (1984) ja niiden kunto on tyydyttävä. Ovien käynneissä on hieman väljyyttä ja/tai jäykkyyttä. Ovitiivisteet ovat osittain puutteellisia ikänsä mukaisesti. Puuosien maalipinnat ovat paikoin kuluneet. Lasien kunnossa ei havaittu puutteita.

Kuva 7: Lasiaukollinen puurakenteinen ulko-ovi.

Rakennuksen ulko-ovet ovat lasiaukollisia puuvia rakennusajalta. Ovien kunto on pääosin tyydyttävä. Rakennuksen ikkunat ovat alkuperäisiä ja pääosin tyydyttävässä kunnossa. Ikkunoille ja oville suositellaan huoltokunnostusta tiivisteiden ja ulkopuiteiden osalle sekä vesipeltien osalle uusimista.

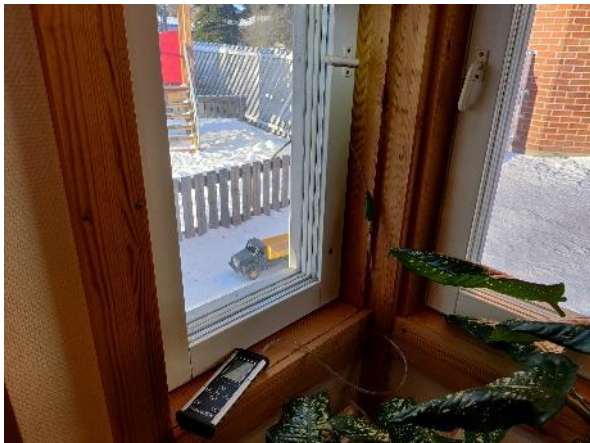
Rakennuksen ikkunat ovat joko sisäänpäin aukeavia kaksipuitteisia ja kolmilasisia puu- alumiini-ikkunoita (MSE), jossa sisäpuutteessa on kaksilasinen lämpöeristelasi tai kiinteitä kolmilasisia eristelaseja. Ikkunat ovat pääosin rakennusaikaisia (1984). Ikkunoiden vesipellityksissä havaittiin puutteita etenkin tiiliverhoillulla ulkoseinäosilla.

Kuva 9: Ikkunat ovat osittain sisäänpäin aukeavia kaksi puitteisia ja kolmilasisia puu – alumiini – ikkunoita.

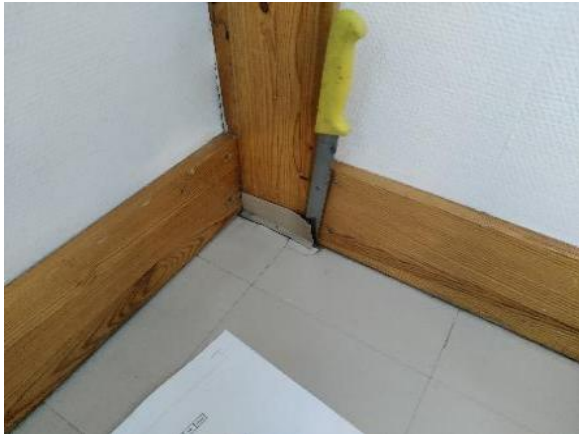
Kevytrakenteisen väliseinät on rakennettu pintabetonilaatan päältä ja pintabetonilaatta on valettu tiiliväliseiniä vasten. Väliseinien ja lattioiden rakenneliittymät vaikuttavat tiiviiltä tarkastelluilta osin, mutta pilariliittymät väli- ja ulkoseinillä eivät ole ilmatiiviitä.

Kuva 27: Lattian ja pilarien liitoskohdat epätiivitä.

Alapohjarakenteet tulee korjata erillisen korjaussuunnitelman mukaan, huomioiden rakenteiden kosteus- ja lämpötekniinen toiminta sekä tiiviyys. Tilojen pintamateriaalit suositellaan myös uusittavaksi koko kiinteistön mahdollisen peruskorjauksen ja/tai tiivistyskorjausten yhteydessä.

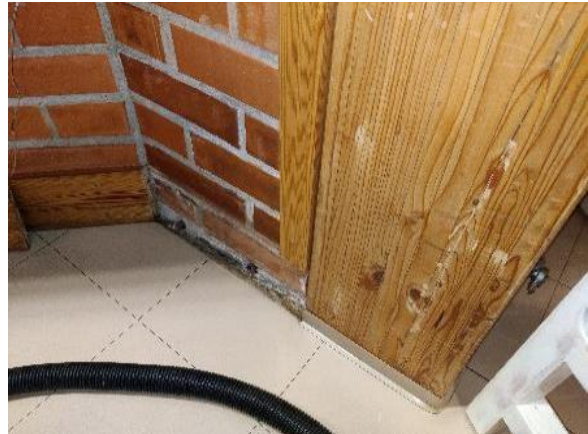
Kuva 28: Lattian ja tiiliväliseinien liittymät vaikuttavat tiiviiltä.

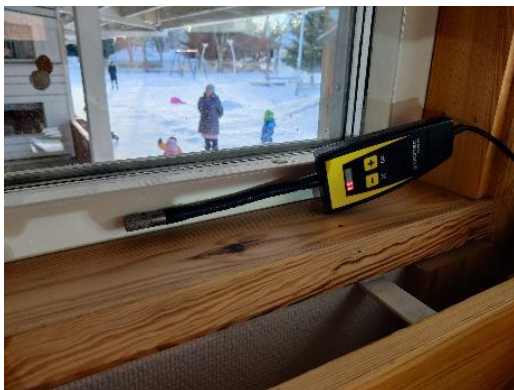
Ulkoseinien rakenneliittymät ovat epätiivitä ikkunoiden ympäristössä, lattianrajassa sekä pilariliittymissä. Rakenneliittymissä on todettavissa paikallisesti epätiiveyttä myös silmämääräisesti. Havaituista epätiivieskohdista on ilmayhteys rakenteiden eristetilaan. Rakenteisiin tehtyjen merkkiainemittauksen perusteella rakenneliittymistä kulkeutui selvästi merkkiainetta sisätiloihin tilojen ollessa alipaineisia. Merkkiaineen vuodot voitiin tutkimuksessa havaita loppuvan tilan ollessa ylipaineinen.

Kuva 34: Ikkunaliittymät ovat epätiivitä.

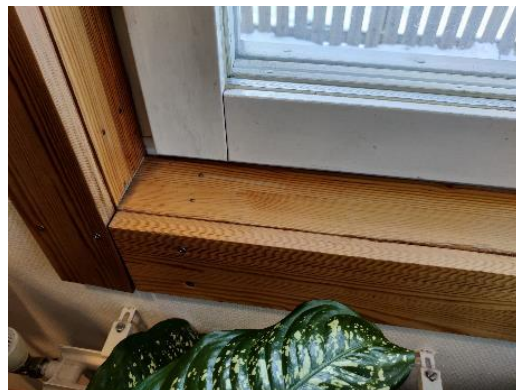
Kuva 35: Ikkunaliittymät ovat epätiivitä.

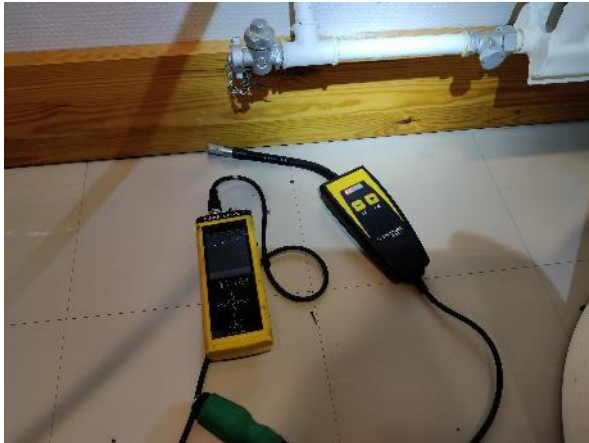
Kuva 36: Merkkiainevuotoa ulkoseinän ja lattia rajassa.

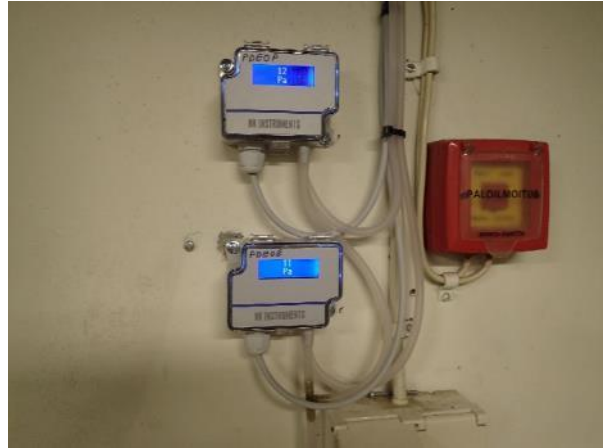
Kuva 51. Rakennuksen vaipan yli mitataan paine-eroa jatkuvalla mittauksella.

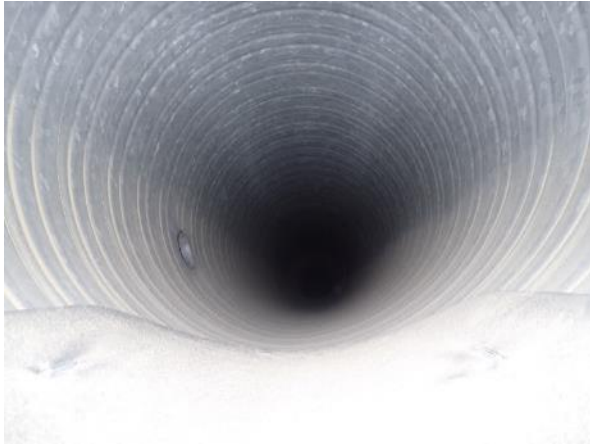
Tuloilmakanavistojen pölykertymän määrä vaihtelee hieman kanavistojen välillä, mutta ei ole pääosin merkittävää. Visuaalisen arviointiasteikon perusteella tuloilmakanavien pölykertymä on 0,5...1,0 g/m², joten niiden puhdistamisentarve ei ole merkittävä. Poistoilmakanavissa on kertymää hieman enemmän, visuaalisen arviointiasteikon perusteella pölykertymä vaihtelee jopa 1,5...2,0 g/m².

Kuva 56. Tuloilmakanava 1002 tilan alakatossa.

Ilmanvaihtojärjestelmien puhdistusentarpeen suositteleminen riippuu tilojen käyttötarkoituksesta. Rakennuksen osalta puhdistuksen tarpeen tarkasteluvälinä voidaan pitää vuotta ja puhdistusarpeena 7...10 vuotta. Puhdistustyö on suoritettu viimeksi vuonna 2018, joten seuraava puhdistustyö olisi edessä vuosien 2025...2028 välillä.

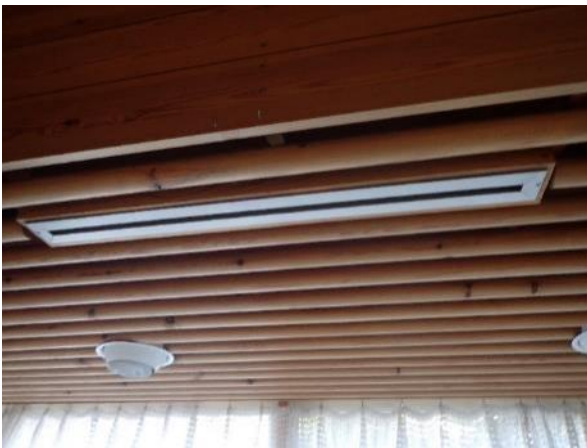
Kuva 62. Tuloilman päätelaitte rakennuksen tiloissa (1099).

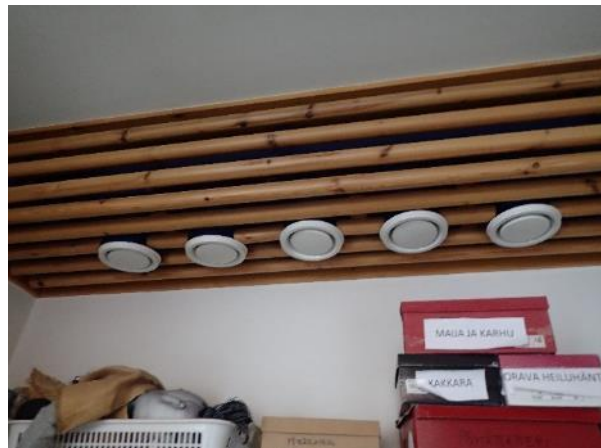
Kuva 63. Poistoilman päätelaitteita rakennuksen tiloissa (1091).

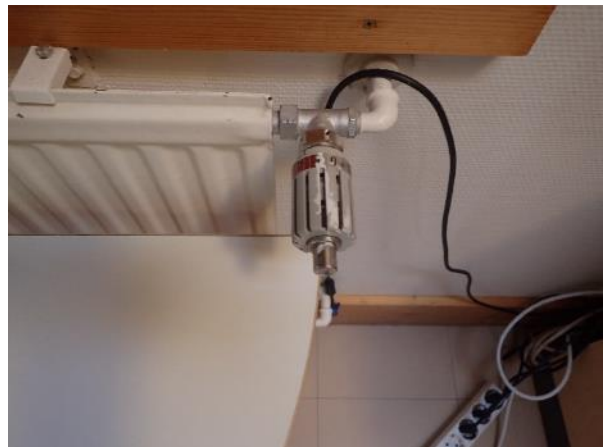
Kuva 65. Alkuperäinen patteriventtiili ja toimilaite.
