PORIN YH-ASUNNOT OY

KASVIHUONEENKATU 1-3

KOSTEUS- JA SISÄILMATEKNINEN KUNTOTUTKIMUS

29.04.2021

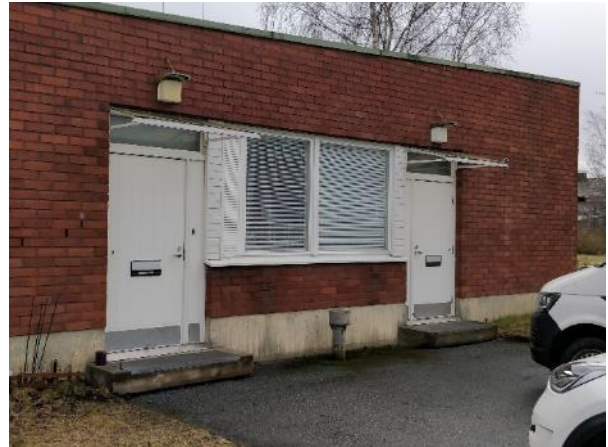
Kuva 7: Huoltorakennuksen uusitut ulko-ovet.

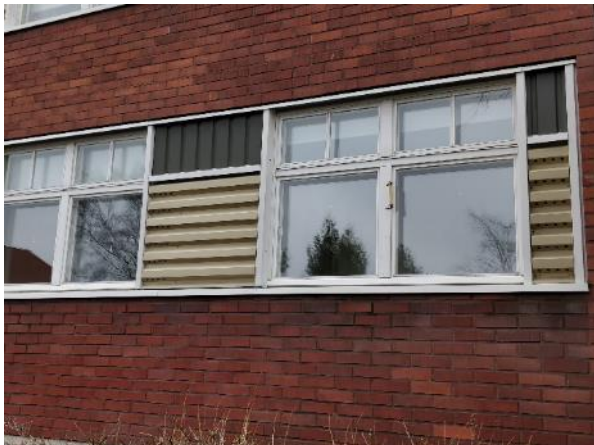
Rakennuksen ikkunat ovat sisäänpäin aukeavia kaksi puitteisia ja kolmilasisia puuikkunoita ja puu-alumiini-ikkunoita (MSE), jossa sisäpuitteessa on kaksilasinen eristelasi. Ikkunoiden kunto on pääosin hyvä, mutta asuinrakennusten ikkunoiden puuosissa oli havaittavissa hilseilyä ja paikoin alkanutta lahoamista. Ikkunoiden vesipellit eivät ole tiiviit. Huoltorakennuksen ikkunoiden pellityksiä on joskus tiivistetty, mutta tiivistykset olivat paikoittain huonossa kunnossa. Huoltorakennuksen ikkunat pellityksi-neen on uusittu.

Kuva 8: Asuinrakennusten ikkunat ovat sisäänpäin aukeavia kaksi puitteisia ja kolmilasisia puuikkunoita.

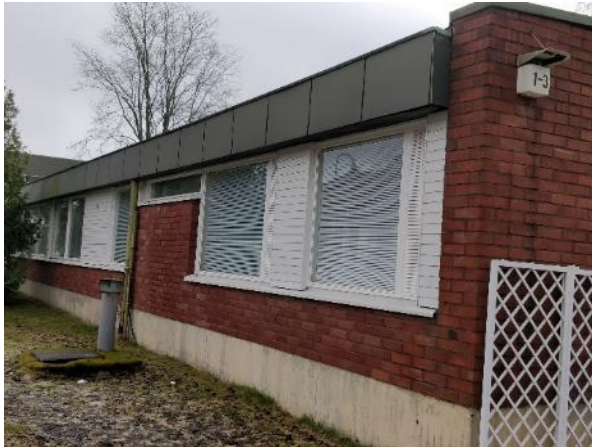
Kuva 10: Huoltorakennuksen ikkunat ovat sisäänpäin aukeavia kaksi puitteisia ja kolmilasisia puu – alumiini – ikkunoita.

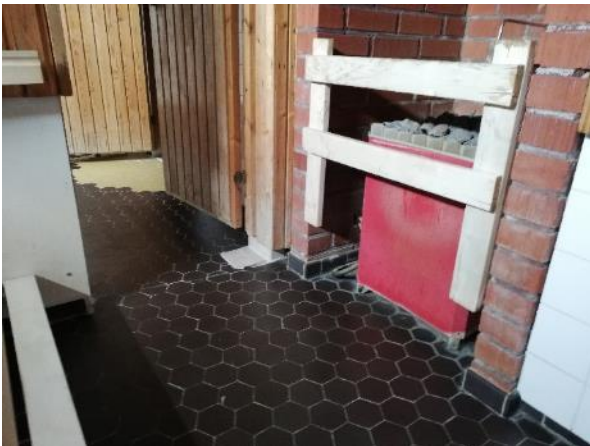
Kuva 14: Yleisten saunatilojen laattalattia.

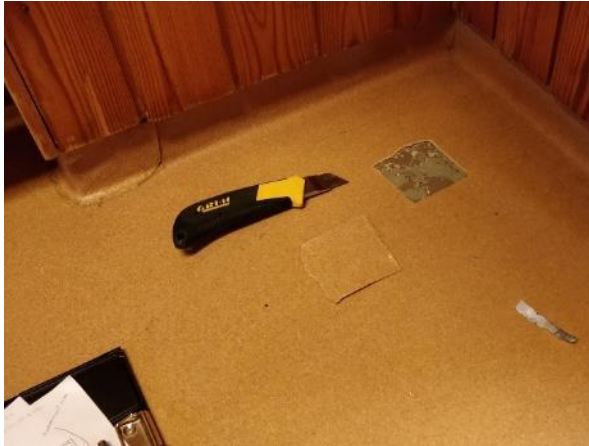
Kuva 22: Pukuhuoneen muovimatonäytteessä MNVO6 ei havaittu poikkeavia VOC-yhdisteitä tai niiden pitoisuuksia.

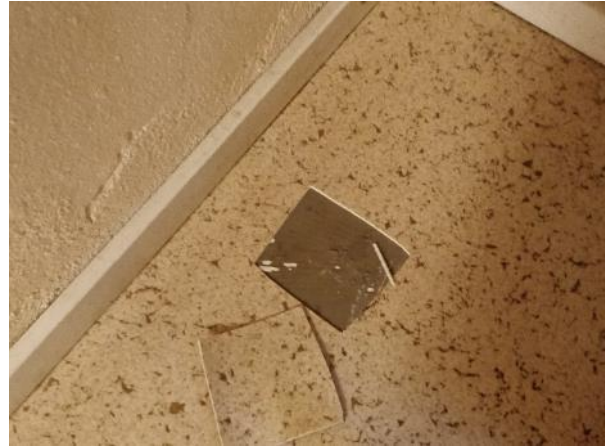
Kuva 23: Askarteluhuoneen muovimatonäytteessä MNVO5 ei havaittu poikkeavia VOC-yhdisteitä tai niiden pitoisuuksia.

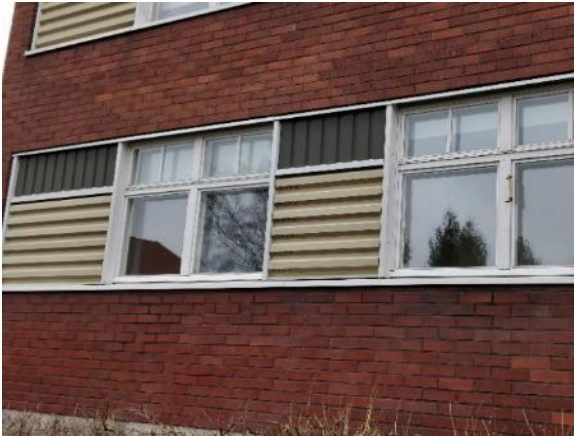
Kuva 26: Pellitykset ikkunoiden kohdalla.

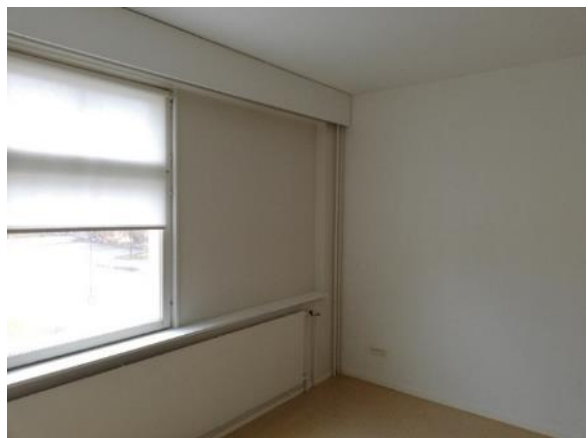
Kuva 31: Ulkoseinien sisäpinnoissa ei ollut havaittavissa vaurioita.

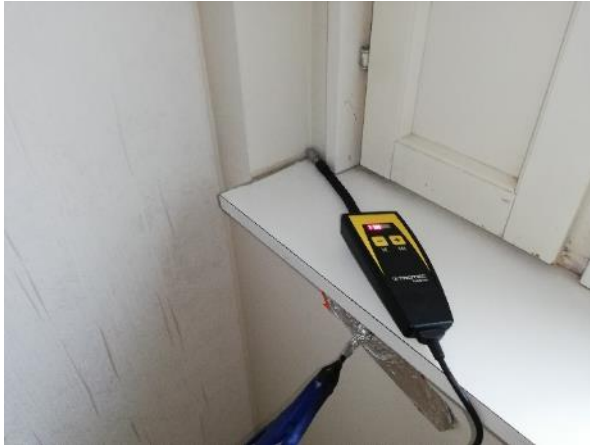
Yleisesti tiloissa lattia-seinäliittymissä olevien puisten jalkalistojen taustalla rakenneliittymät ovat epätiivittä. Tiiviyttä tarkasteltiin laskemalla ulkoseinärakenteen eristetilaan merkkiainekaasua ja sen kulkeutumista sisätiloihin arvioitiin merkkiainepitoisuutta mittaavalla mittalaitteella. Havaintojen perusteella merkkiaine kulkeutui sisätiloihin lattiaseinäliittymistä sekä ikkunaliittymistä. Ikkunakarmit on kiinnitetty ulkoseinärakenteissa oleviin puurunkoihin ja väli on tiivistetty polyuretaanivaahdolla. Ikkunaliittymissä oli havaittavissa epätiiviyttä. Rakenteisiin tehtyjen merkkiainemittauksen perusteella rakenneliittymistä kulkeutui selvästi merkkiainetta sisätiloihin. Mittaushetkellä ilmanvaihto oli normaalissa käyttötilassa.

Kuva 34: Ikkunaliittymät ovat epätiivittä.

Ulkoseinärakenteiden liitoskohtien tiiveyttä tarkasteltiin merkkiainemittausten avulla sekä aistinvaraisesti. Ulkoseinärakenteissa havaittiin epätiiviyksiä lattiaseinä- ja ikkunaseinäliittymissä. Epätiiviyksien kautta rakenteiden epäpuhtaudet pääsevät kulkeutumaan sisäilmaan. Ulkoseinärakenteet tulee korjata erillisen suunnitelman mukaisesti huomioiden rakenteiden vauriot, tiiviyksien ja kosteustekninen toiminta.

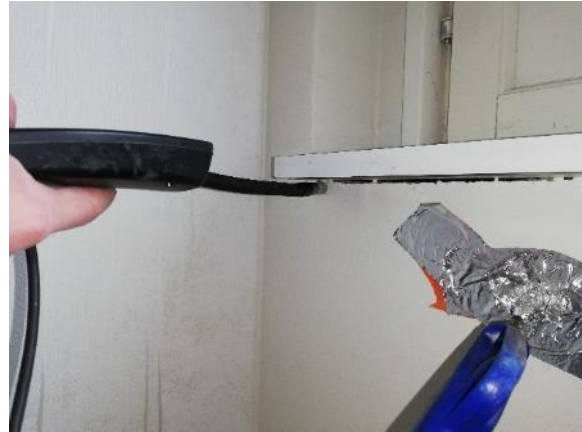
Kuva 35: Ikkunaliittymät ovat epätiivittä.

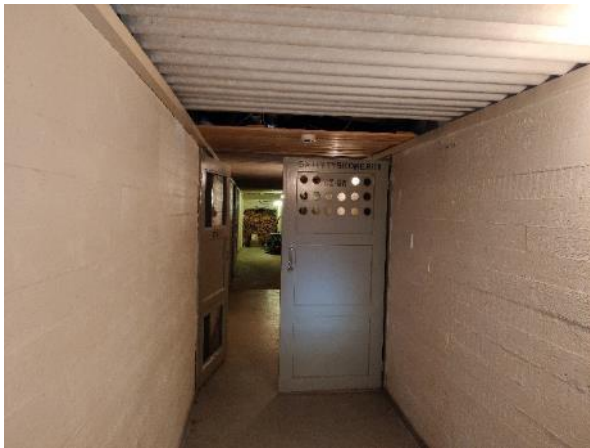
Rakennuksen väliseinärakenteet ovat tiili- ja betonirakenteisia, joiden pinnoitteena kuivissa tiloissa on maali ja märkätiloissa muovitapetti tai laatoitus. Väliseinärakenteiden pinnoilla ei havaittu kosteuden aiheuttamia materiaali muutoksia eikä pintakosteusmittauksissa poikkeavia kosteuspitoisuuksia.

Kuva 36: Väliseinät ovat pääosin tiili- ja betonirakenteisia.

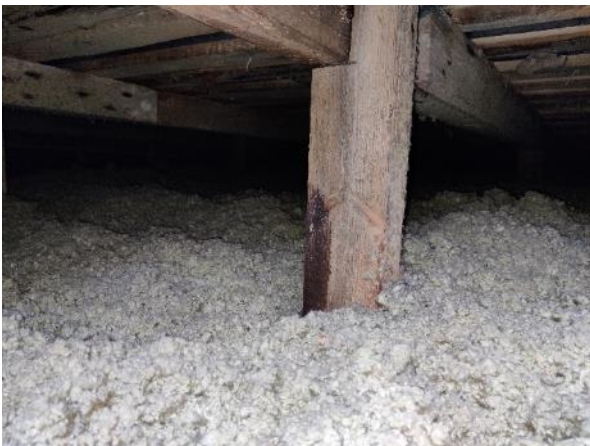
Yläpohjan palopermannon eristeenä on käytetty puukuitusementtilevyä. Palopermannon päällä oli 200 mm vahvuinen puhallusvillakerros. Yläpohjan ruodelaudoissa oli havaittavissa vuotojälkiä.

Kuva 40: Palopermannon päällä on puhallusvillaeriste.

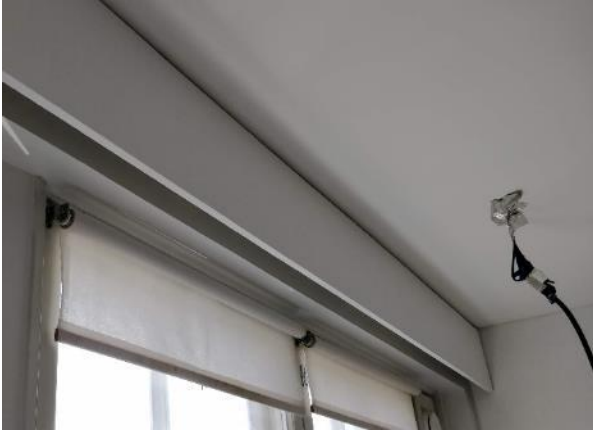
Yläpohja-seinäliittymissä ei havaittu vuotokohtia merkkiainekokeella. Tiiviyttä tarkasteltiin laskemalla yläpohjarakenteen eristetilaan merkkiainekaasua ja sen kulkeutumista sisätiloihin arvioitiin merkkiainepitoisuutta mittaavalla mittalaitteella. Havaintojen perusteella yläpohja-seinäliittymät ovat tiiviit. Mit-taushetkellä ilmanvaihto oli normaalissa käyttötilassa.

Kuva 46: Yläpohja-seinäliittymät ovat tiiviit.

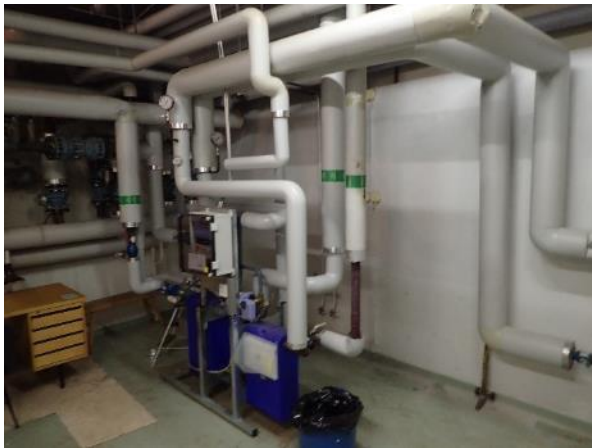
Kuva 47. Kaukolämmön alajakokeskus on vuodelta 2013.

Kuntoluokka: 4 hyvä

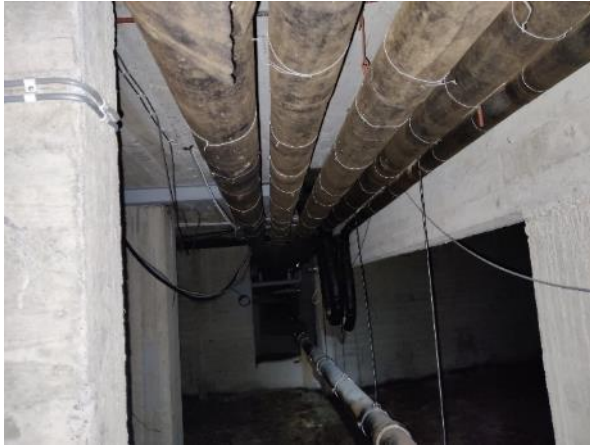
Kuva 49. Tervapaperipintaisia villaeristeisiä lämmitys- ja vesijohtoja tuulettuvassa alapohjatilassa.

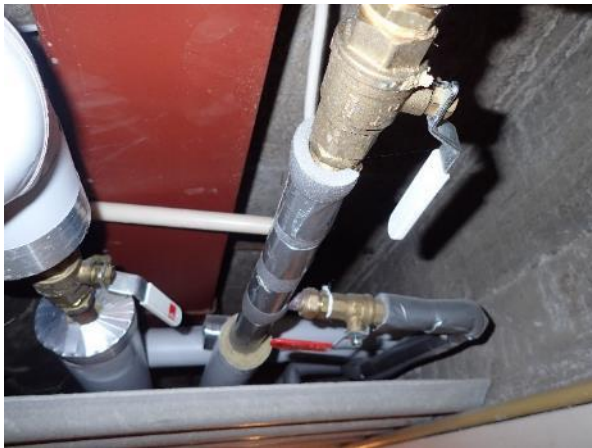
Kuva 53. Kellaritilan alakattotiloissa havaittiin 2000-luvulla uusittuja vesijohtoja.

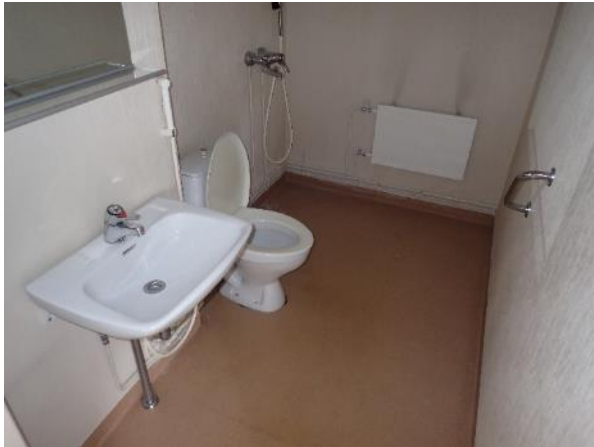
Kuva 55. Asuinhuoneiston pesuhuonetila alkuperäisessä 1980-luvun kunnossa.

Kuntoluokka: 1 heikko – 2 välttävä

Vesijohtojen kytkentäjohdot on varustettu kalustesuluin. Vesikalusteita on uusittu järjestelmällisesti rikkimenneiden tilalle. Kiinteistön pesuhuoneiden peruskorjauksessa tulee uusittavaksi kaikki vesijohtoverkoston vesi- ja viemärikalusteet.

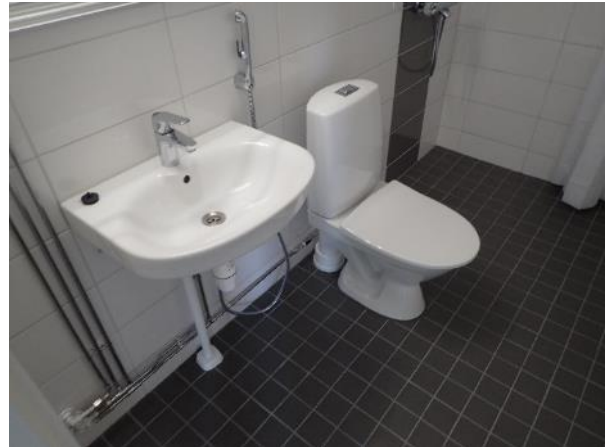
Kuva 56. Asuinhuoneiston pesuhuonetila saneeratussa kunnossa.

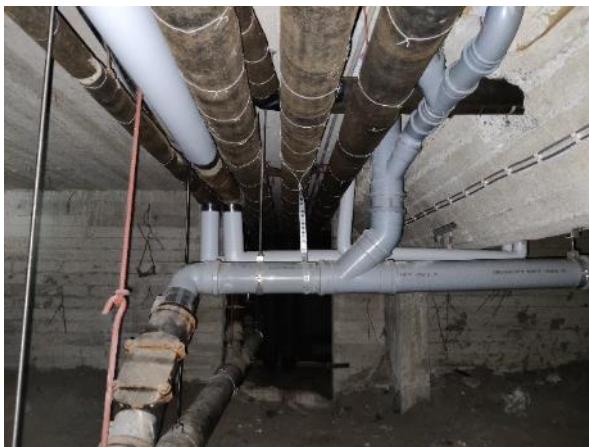
Kuva 57. Muoviputkella saneerattuja jätevesiviemäreitä tuulettuvassa alapohjassa.

Kiinteistön jäteveden runkoviemäri on osin valurautainen tuulettuvassa alapohjatilassa. Viemäriä on osin saneerattu muoviseksi. Alkuperäinen valurautainen viemäriputki on jo saavuttanut teknisen käyttökänsä ja se suositellaan uusittavaksi osana kiinteistön peruskorjausta. Uusittuja muoviviemäreitä voidaan hyödyntää peruskorjauksen yhteydessä tarpeen mukaisesti, mikäli niiden yleiskunnossa ei ole poikkeavuuksia.

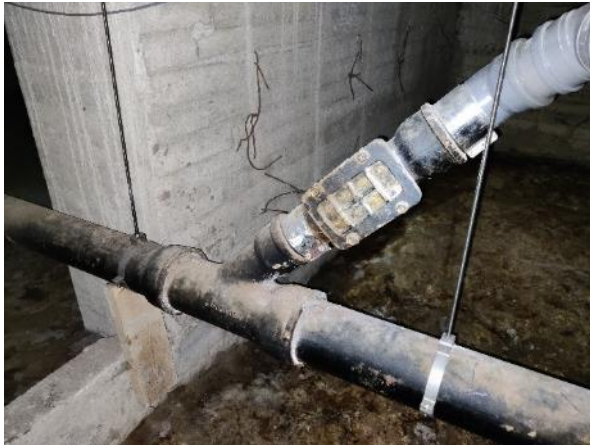
Kuva 59. Alapohjan tuulettuvassa tilassa oleva alkuperäisen ja uusitun viemärin liitos.

Kuntoluokka: 1 heikko – 2 välttävä

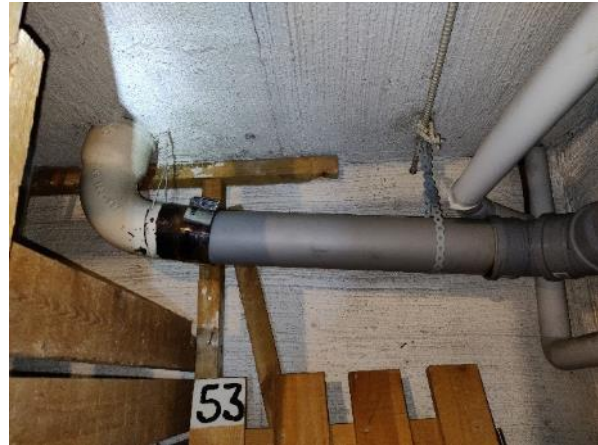
Kuva 60. Kellaritiloissa oleva uusittu liitoskohta.

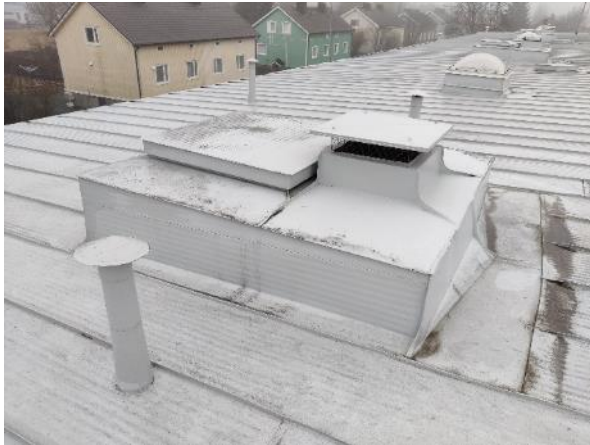
Kiinteistössä on koneellinen poistoilmanvaihto vesikattoasenteisin poistoilman huippuimurein, sekä toisen kiinteistön osalta erillisellä poistoilmamuurilla, joka sijaitsee vesikaton alapuoleisessa teknisessä laitetilassa. Laitetila on avattavissa huoltoluukun kautta vesikatolta, mutta laitetila on alle metrin syvyinen. Poistoilmalaitteistot ovat alkuperäisiä tai kertaalleen uusittuja ja ne ovat jo ylittäneet teknisen käyttöikänsä.

Kuva 61. Poistoilmamuurin kammio vesikatolla.

Ilmanvaihtojärjestelmä suositellaan nykyaikaistettavaksi osana kiinteistön peruskorjausta. Järjestelmän peruskorjaus suositellaan suoritettavan siten, että olemassa olevat poistoilmalaitteet poistetaan käytöstä ja niiden läpiviennit tulpataan ja tiivistetään ja ilmanvaihto toteutetaan huoneistokohtaisesti.

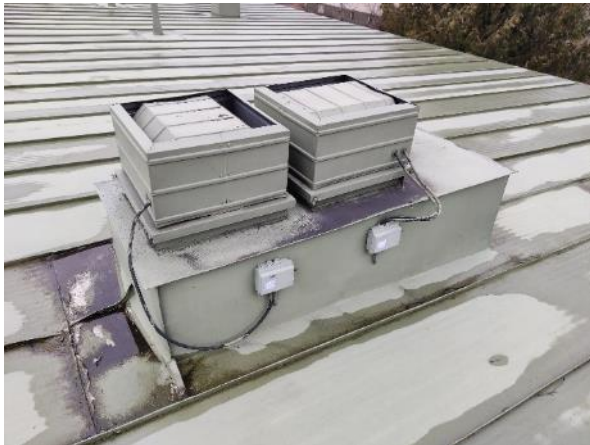
Kuva 63. Poistoilman huippumureita vesikatolla.

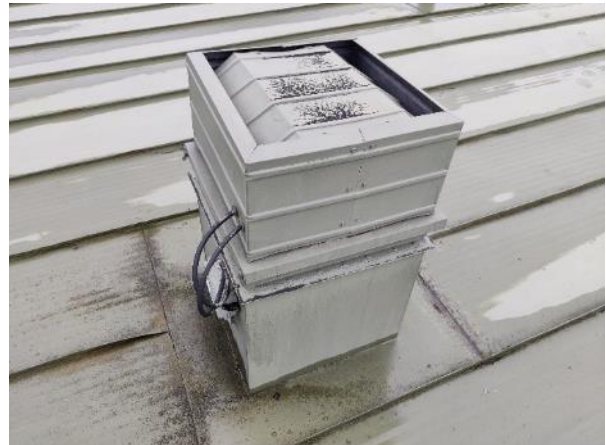
Kuva 64. Poistoilman huippumuri vesikatolla.
