PORIN STADION, PÄÄKATSOMO

BETONIRAKENTEIDEN KUNTOTUTKIMUS

31.12.2020

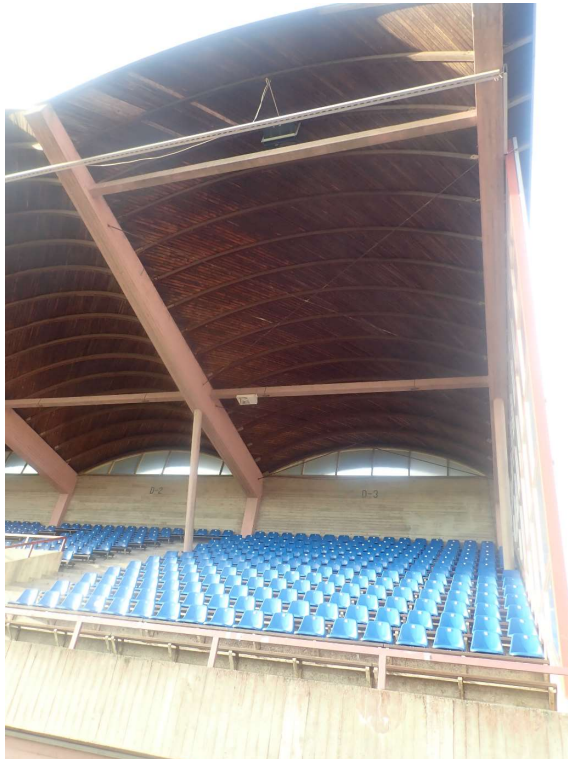
Kuva 18. Katsomon katon kaaret on tehty puurakenteisena.

Katsomossa on puurakenteet katot aluslaudoituksessa sekä katsomon ”kopeissa”. Katon laudoituksessa havaittiin alhaalta katsottuna pieniä puutteita ja katsomossa havaittiin yksittäinen laudan palanen, joka on irronnut katon laudoituksesta. Laudoituksen pinnassa havaittiin pinnoitteessa tummia pilkkuja. Selostuskopin seinän puupinnoilla havaittiin vastaavia, todennäköisesti pinnoitteen vaurioitumisesta aiheutuneita.
