## Yyterin santon luonnonhoitotoimenpiteiden seurantaraportti 2025

Porin kaupunki  
Elinvoima- ja ympäristötoimiala  
Ympäristösuunnitteluyksikkö

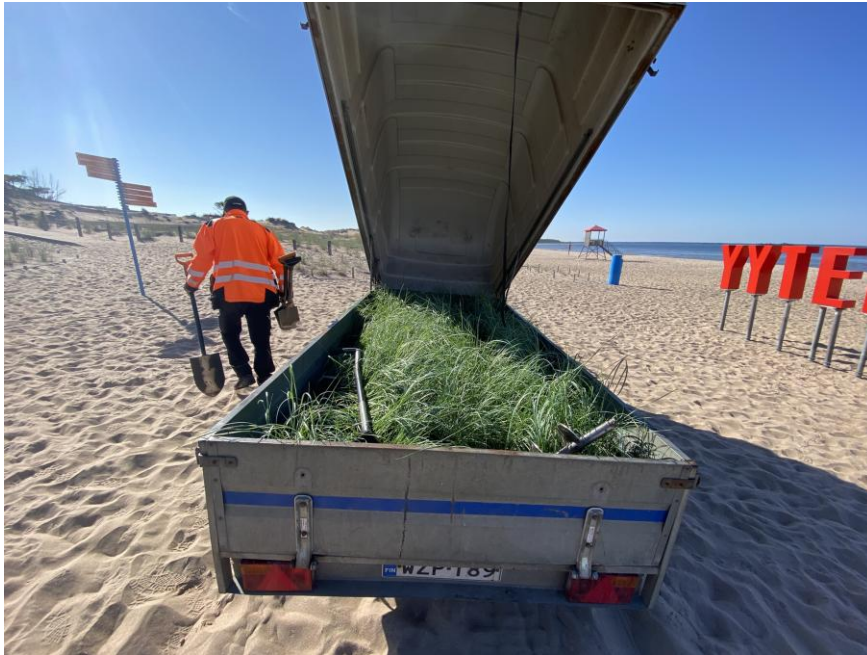
**Kuva 8.** Kirjurinluodossa kasvatettuja rantavehnän taimia odottamassa istutusta, 3.6.2024.

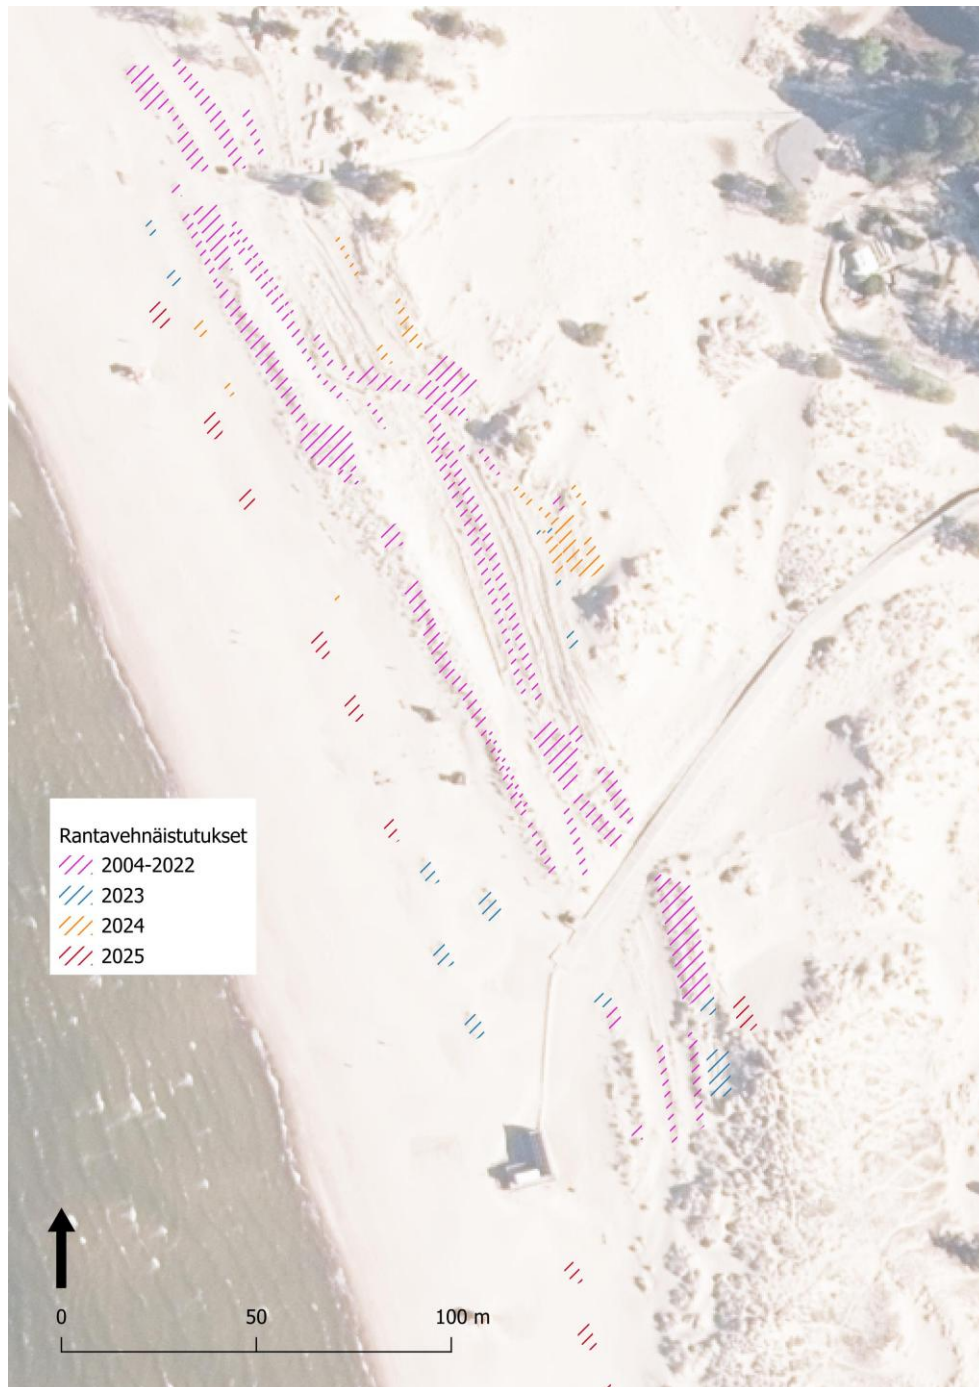
Rantavehnnää on istutettu seurantajakson aikana myös lankongin pohjoispuolen dyyniharjanteen kasvillisuuden ennallistamiseksi. Osa näistä taimista on kuitenkin kuollut, koska niitä ei istutettu oksien tai joulukuusien suojaamina. Tulevat vuodet kertovat kuinka suuri osa niistä selviää. Lisäksi rantavyöhykkeelle on istutettu yhteensä 19 alkiodyynikumpua, joiden avulla on tarkoitus palauttaa vaurioituneelle alueelle normaalia dyynirannan dynamiikkaa. Alkiodyynikumpuja ei kannata istuttaa tässä vaiheessa enempää, jotta ne eivät ala keräämään liikaa hiekkaa ja hidasta yhtenäisen dyynin kasvua. Tämä on tärkeää, jotta alueelle syntyy sille tyypillinen korkea dyyni.

**Kuva 12.** Vaurioituneella dyynirannalla tehdyt rantavehnäistutukset.
