# **Lintutornien ja luontolavojen tilannekartoitus**

Raportti korjaustarpeista ja saavutettavuuden parantamisesta

Ammattikorkeakoulututkinnon opinnäytetyö

Kevät 2025

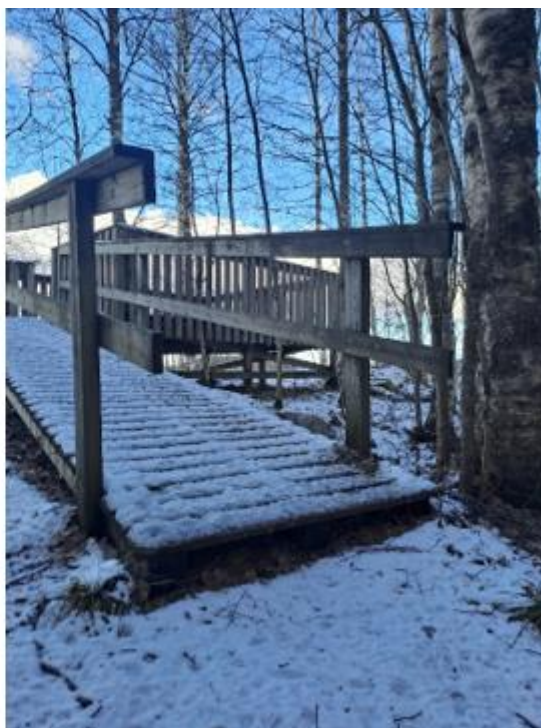
Kuva 8. Luontolavan rampin pykällys.

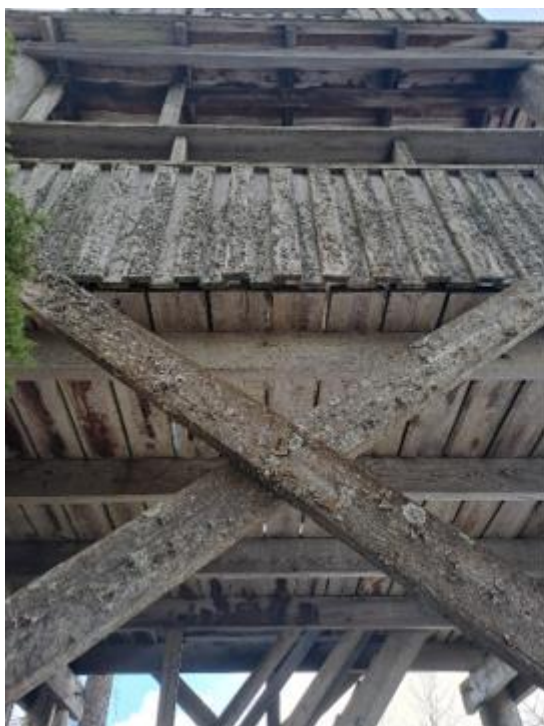
Kuva 13. Jäkälä peittää rakenteita.

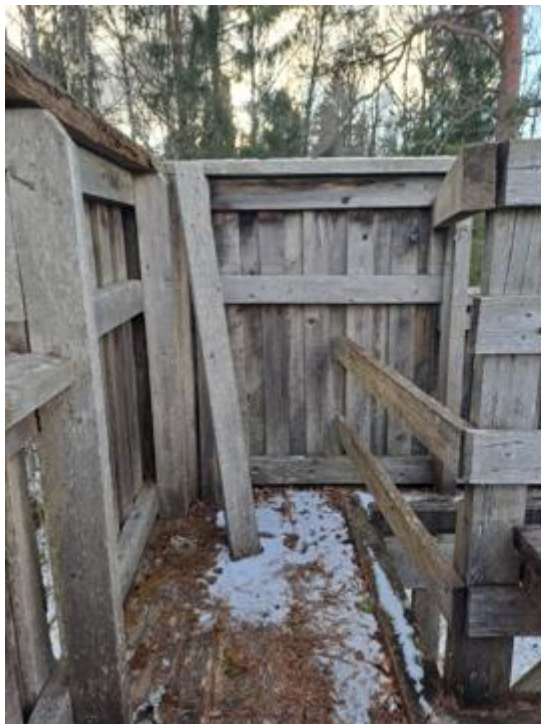
Kuva 19. Ylätasanteen irronnut kaide.

Lintutornissa on vähäisiä lahovaurioita ylätasanteen sivutolpissa, kaiteen kansilaudassa sekä portaiden kaiteen yläpäässä. Yksi portaita ylätasanteesta rajaavista kaiteista on irronnut ja vieraskirjan kotelo on tuhoutunut. Nämä rikkiäiset rakenteet tulisi korjata vaihtamalla ne uusiin. Lintutornille materiaalin voi kuljettaa polkua pitkin. Esteettömän reitin jatkuminen luontolavalta lintutornille ei ole tarpeellista. Korjaustoimenpiteiden ajankohta täytyy myös lintutornille ajoittaa niin, että se ei häiritse lintujen pesimärauhaa. Sekä luontolavalla että lintutornilla tulisi olla hätänumerolla 112 ja paikannustiedoilla varustettu opastetaulu hätätilanteita varten (Kuva 21). Opaste tulee sijoittaa näkyvälle paikalle.

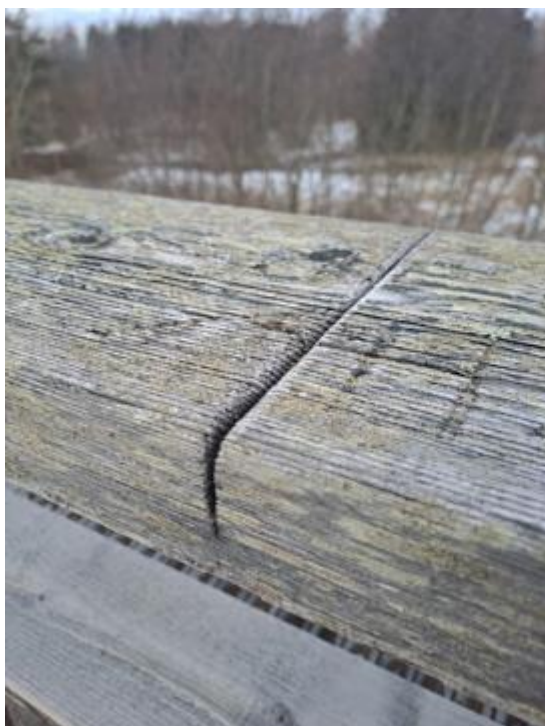
Kuva 32. Ilkivaltaa kohdannut kaide.

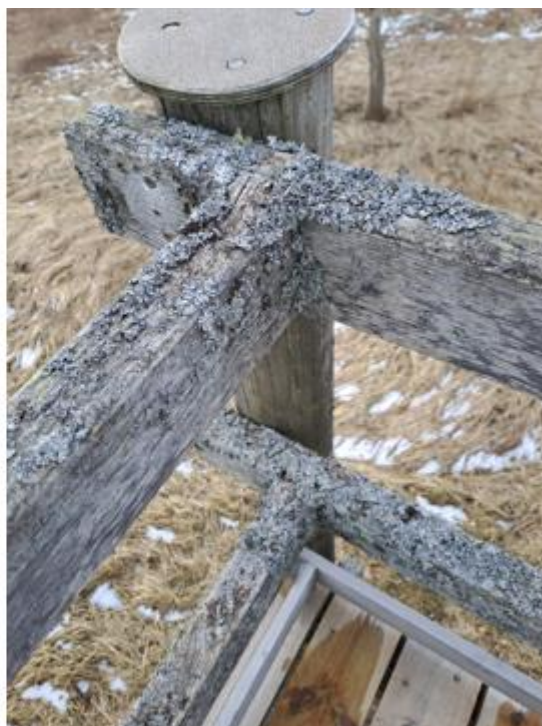
Kuva 33. Jäkälää rakenteiden pinnassa.

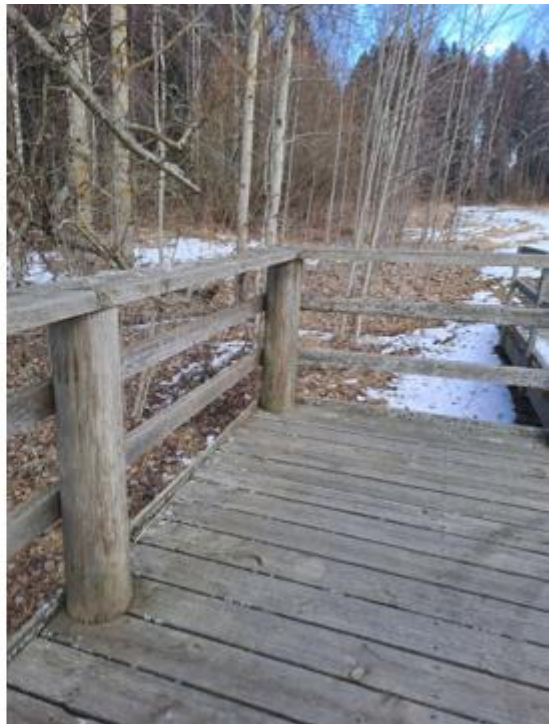
Luontolavalle johtaa polulta lyhyt ramppi (Kuva 58). Reitti pieneltä paikoitusalueelta luontolavalle on lyhyt ja esteetön. Polku on tasainen ja helposti kuljettavissa myös liikkumisen apuvälinettä käytettäessä. Luontolavan ramppi jatkuu saumattomasti polulta, jolloin lavalle on helppo kulkea. Lavalta on esteetön näkymä järvelle (Kuva 59). Lavan rakenteet ovat hyväkuntoiset, lahovaurioita ei ole havaittavissa (Kuva 60 ja Kuva 61).

Kuva 61. Luontolavan kannen rakenteita.

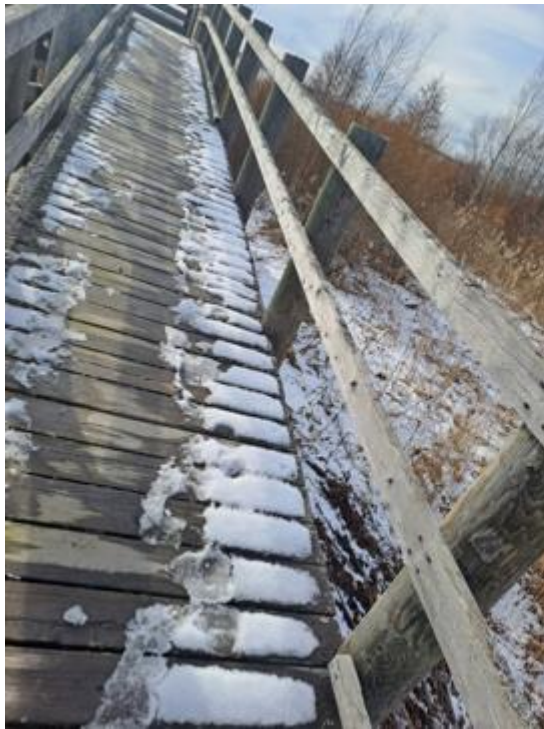
Luontolavalta aukeaa esteetön näkymä merenlahdelle. Kulkurampille johtava luiska on nousukohdassa huonokuntoinen ja notkollaan (Kuva 65). Kulkurampin yhdestä kohdasta puuttuu alakaide (Kuva 66). Ylätasanteella ei ole penkkiä ja sinne onkin rakennettu omatoimisesti penkki työntämällä lankku kaiteiden väliin (Kuva 67).

Kuva 66. Rampin puuttuva alakaide.

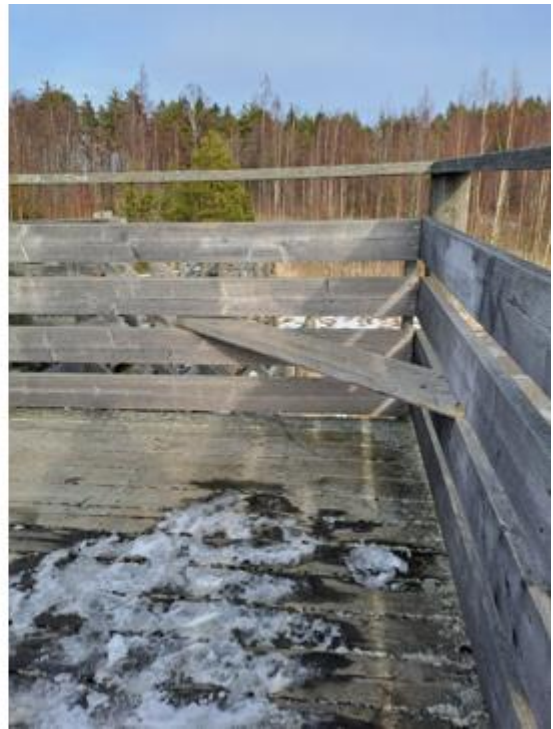
Kuva 67. Ylätasanteelle tehty penkki.

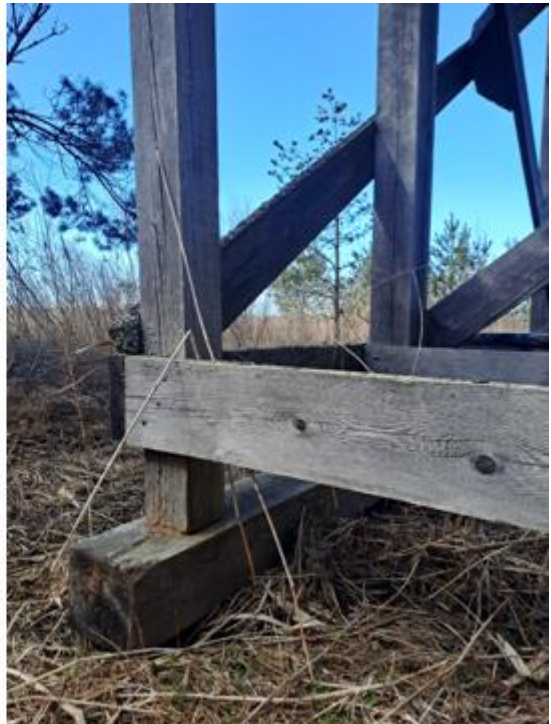
Lintutornin pienelle paikoitusalueelle löytää helposti opasteiden avulla. Paikoitusalueelta on lyhyt kävelymatka polkua ja pitkospuita pitkin lintutornille. Reitin varrella on opasteet. Lintutornista avautuu esteetön näkymä merenlahdelle. Lintutornin rakenteet ovat ikään nähden erittäin hyväkuntoiset (Kuva 81 ja Kuva 82). Lahovaurioita ei ole havaittavissa lainkaan. Torni tuntuu vakaalta. Rakenteiden jäkälöitymistä on myös täällä nähtävillä, ei kuitenkaan niin paljon, kun useassa muussa kohteessa (Kuva 83). Sekä portaiden että ylätasanteen kansilaudat ovat kunnoltaan hyvät (Kuva 84). Alueen linnustosta kertovat opastetaulut ovat irronneet kehyksistään.

Kuva 82. Rakenteet ovat säilyneet hyvinä.

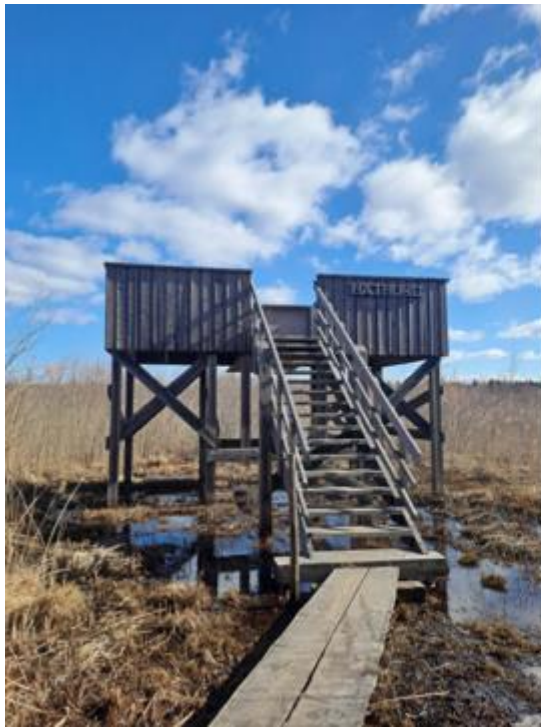
Yyterin lietteiden reitti kulkee pitkospuita pitkin myös Hathurun lintutornin kohdassa. Reitiltä poikkeaa erillinen haara pitkospuineen Hathurun lintutornille (Kuva 103). Hathurun lintutorni on yksikerroksinen, sen ylätasanteelle nouseaan portaita pitkin (Kuva 104). Tornista aukeaa esteetön näkymä metsittyvälle rantaniitylle. Niittyalue, jolla lintutorni sijaitsee, on ajoittain hyvin märkää, vedenpinta nousee täälläkin ajoittain peittämään lintutornin tukirakenteita (Kuva 105). Hathurun lintutorni on hyvässä kunnossa. Rakenteissa ei näy lahovaurioita ja torni tuntuu vakaalta. Rakenteita peittää vähäinen jäkäläpeite (Kuva 106).

Kuva 103. Lintutornille johtaa pitkospuut.
