SAMPOLAN PALVELUKESKUS OY

PÄIVÄKOTI TAIKURINHATTU ASBESTI- JA HAITTA-AINEKARTOITUS

08.04.2021

PROJEKTI 315214

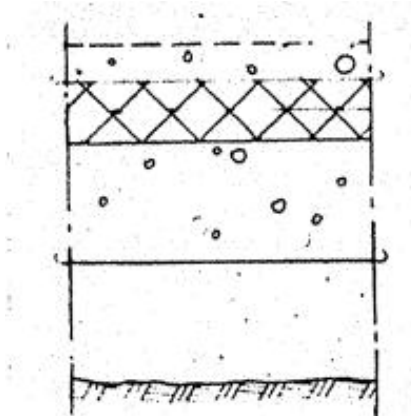
Rakenneselvitys 1: Alapohja yleisesti

- Muovimatto/ Muovilaatta (AS4) / **Vinyylilaatta (AS3)** / laatoitus (AS1)
- Tasoite
- Betonilaatta n. 60 – 100 mm
- Muovikalvo / pahvi
- EPS-eriste 100 mm
- Pohjabetonilaatta n. 180 mm
- Alustäytöt
(mahdollinen ilmatila pohjalaatan ja alustäytön välissä, täytön painumaa)

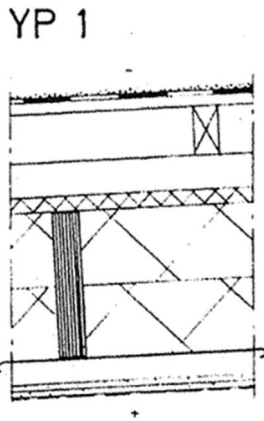
Rakenneselvitys 3: Yläpohjarakenne ja vesikate

- Puuritolointi
- 2 x kipsilevytyt 26 mm
- Koolaus 22 mm
- Höyrynsulkumuovi
- Puupalkistot ja mineraalivilla 300 mm
- Tuulensuojavilla ~30 mm
- Ilmarako ja koolauksia ~200 mm
- Ponttilaudoitus
- Bitumihuovat (AS6 / PAH2)
