KIINTEISTÖ OY DOMUS ARCTOPOLIS

RAUTATIENPUISTOKATU 7

KOSTEUS- JA SISÄILMATEKNINEN KUNTOTUTKIMUS

29.03.2019

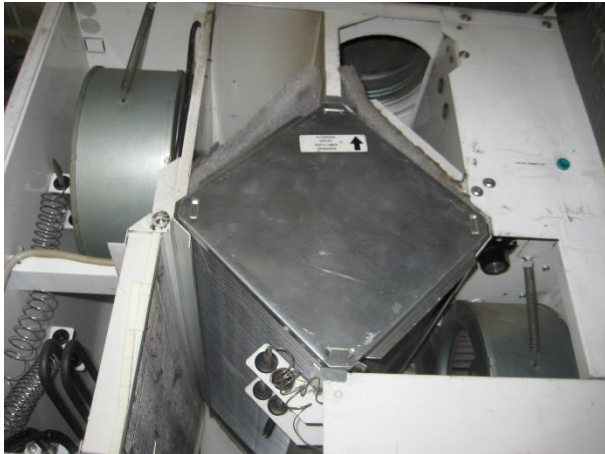
P-1 ilmanvaihtokone palvelee 2. kerroksen opetus- ja sosiaalitiloja. Kone sijaitsee 2. kerroksen sosiaalitiloissa ja sen ohjauskytkin sijaitsee koneen alapuolella. Kone on asennettu vuonna 2004. Koneen käyntiäänessä ei havaittu poikkeamia tarkastelun aikana. Koneen suodattimet on uusittu viimeksi tammiukuussa 2018 ja huoltohenkilökunnan kertoman mukaisesti ne uusitaan kertaalleen vuodessa. Koneen toiminnan tutkimustyön aikana havaittiin suodatinten olevan erittäin likaiset, jonka lisäksi suodatinten havaittiin olevan liian isoja kyseiselle koneelle, sillä suodattimet eivät sovi kehikoilleen. Suodattimet suositellaan uusittavaksi välittömästi ja samalla on suositeltavaa puhdistaa koneiden kehikot sisältäpäin. Suodatinten uusinnantarvetta on syytä tihentää tapahtuvaksi vähintään kahdesti vuodessa. Yleisesti ottaen kone on kohtuullisen hyvässä kunnossa ja sen teknistä käyttöikää määrittää lähinnä puhaltimen uusinnantarve, joka on koneella 25...30 vuotta asentamisesta.

Kuva 27. P-1 yleiskuva sisältä.

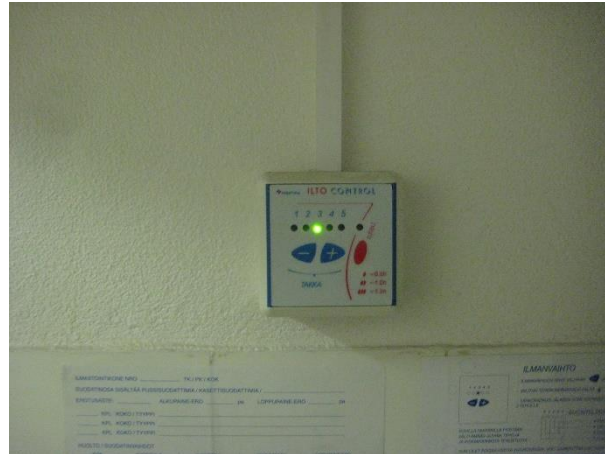
Kuva 28. P-1 ohjaukkytkin.

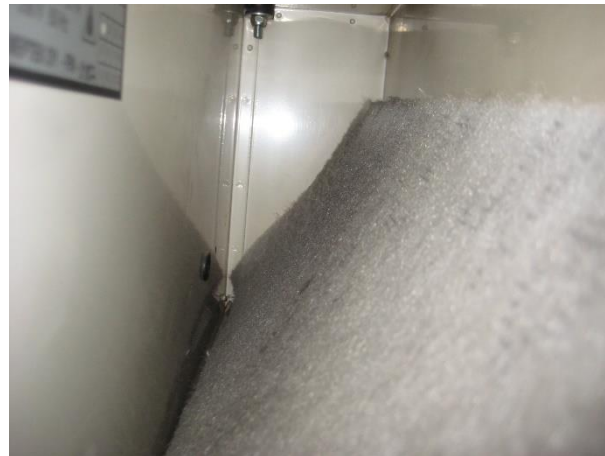
Kuva 30. P-1 poistoilmasuodatin.

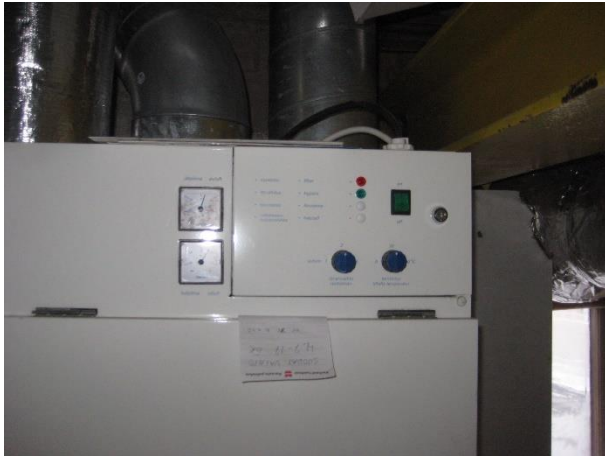
P-2 kone palvelee ensimmäisen kerroksen soitinvarastoja ja soittoalin yhteydessä olevia wc-tiloja. Wc-tilojen tuloilmakanava on tosin tulpattu wc-tilojen yhteyteen, eli tiloja palvelee vain poistoilmavaihto. P-2 kone sijaitsee 2. kerroksen ilmanvaihtoteknisessä tilassa käytöstä poistetun pääiv-koneen vieressä. Kone on asennettu vuonna 2003. Koneen kytkimet sijaitsevat edestä katsottuna koneen oikeassa yläreunassa. Koneen kantta avatessa paljastui kannen tiivisteiden olevan irrallaan ja tiivisteliiman päässeen pursuamaan kannen ja kehikon väleistä koneen sisälle. Koneen käydessä tiivisteliima ja tiivistämättömistä raoista koneeseen päässyt pöly, sekä raitisilmakanavasta kulkeutuneet partikkelit ovat lianneet koneen sisäpuolisilta osin. Kone suositellaan puhdistettavaksi kokonaisuudessaan suodatinten uusinnan yhteydessä. Samalla tulee uusia koneen kannen tiivistepinnat.

Kuva 31. P-2 yleiskuva ohjauskytkimistä.

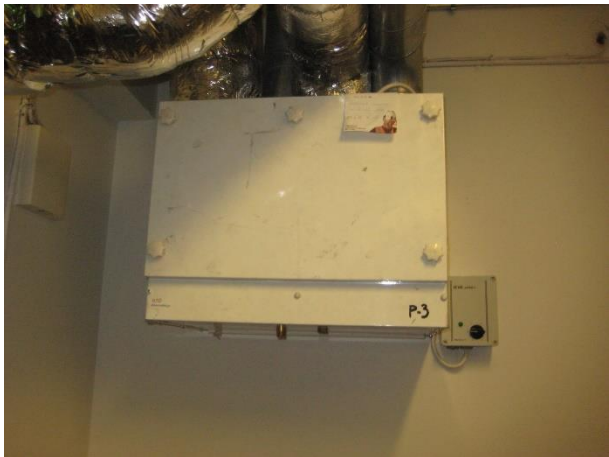
P-3 kone palvelee porraskäytävän yhteydessä sijaitsevia bändihuoneita ja niiden sosiaalitiloja. Kone sijaitsee porrashuoneen 132 alatasanteella ja se on asennettu vuonna 1997. Koneen suodattimet on uusittu edellisen kerran heinäkuussa 2018 uusintavälin ollessa yksi vuosi. Uusintaväliä suositellaan kiristämään vähintään kahteen kertaan vuodessa, sekä suorittamaan suodatinten uusinta välittömästi. Koneen teknistä käyttöikää määrittää puhallin, jonka uusintaväli on 25...30 vuotta asennuksesta. Huomioitavaa on, että teknisen käyttöikänsä puolesta koneella on käyttöikää jäljellä lähtökohtaisesti alle 10 vuotta, jonka jälkeen puhaltimen uusinta lienee tarpeellista.

Kuva 37. P-3 yleiskuva koneesta ja ohjauskytkimestä.

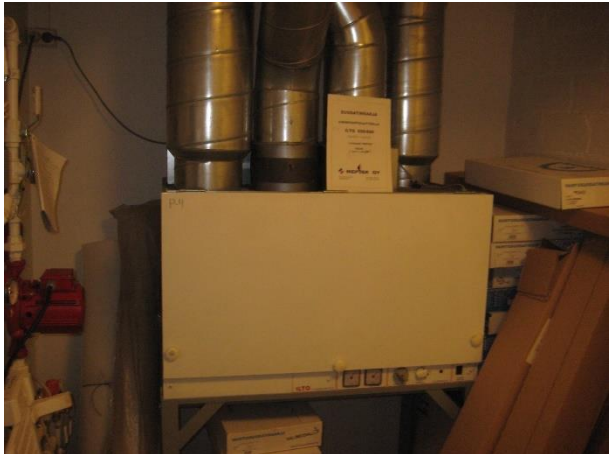
P-4 kone palvelee toimisto- ja sosiaalitiloja 111...116 ja 119. Kone on asennettu vuonna 1999 ja se sijaitsee huonetilassa 124. Koneen suodattimet on uusittu viimeksi niin ikään heinäkuussa 2018 ja niiden uusintaväli on ollut yksi vuosi. Uusintaväliä suositellaan kiristettäväksi suositusten mukaisesti vähintään kahteen kertaan vuodessa. Suodattimet suositellaan uusittavaksi välittömästi ja samalla tulee puhdistaa konekehikko sisäpuolisesti. Koneen teknistä käyttöikää määrittää puhallin, jonka uusinnan tarpeeseen on aikaa maksimissaan kymmenen vuotta.

Kuva 39. P-4 yleiskuva koneesta.

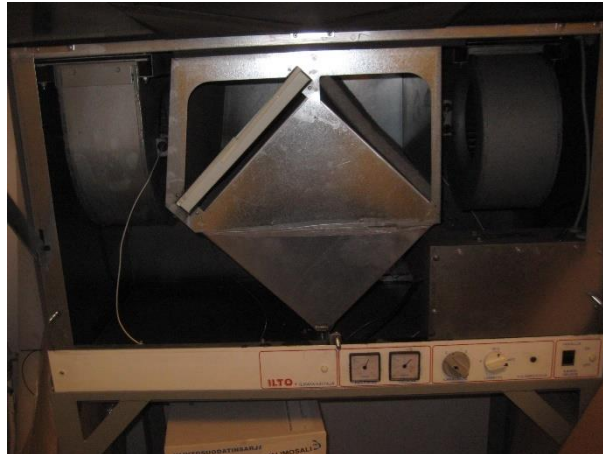
Kuva 40. P-4 yleiskuva koneen sisältä.

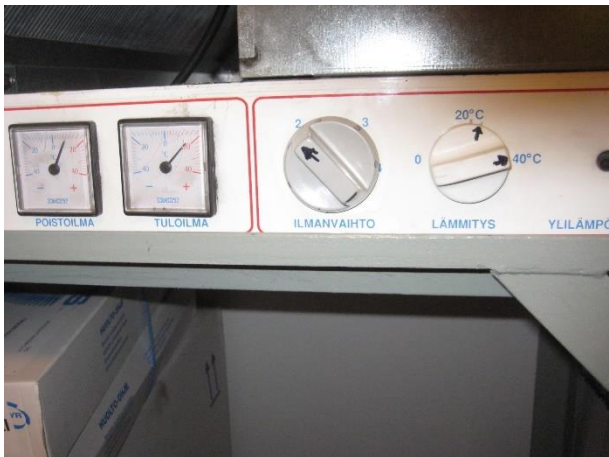
Kuva 41. P-4 ohjaukskytkimet.

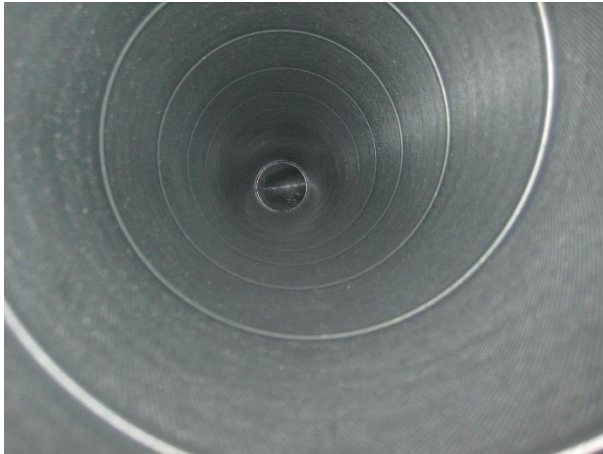
Silmämääräisesti arvioituna jokaisen koneen poistoilmakanavissa on tarkastellulta osin havaittavissa merkittävä määrä pölykertymää. Tuloilmakanavistojen pölykertymän määrä vaihtelee kanavistojen välillä, mutta ei ole pääosin merkittävää. Visuaalisen arviointiasteikon perusteella tuloilmakanavien pölykertymä on 0,5...1,0 g/m², joten niiden puhdistamistarve ei ole merkittävä. Poistoilmakanavissa on selvästi enemmän, visuaalisen arviointiasteikon perusteella pölykertymä vaihtelee jopa 5,0...7,0 g/m² välillä sisältäen karkeaa, vaikeasti poistettavaa likaa. Lisäksi P-1 poistoilmakanavistossa havaittiin myös muita epäpuhtauksia.

Kuva 43. Tuloilmakanava P-1 vaikutusalueella

Ilmanvaihtojärjestelmien suosittelu puhdistustarve riippuu tilojen käyttötarkoituksesta. Rakennuksen osalta puhdistuksen tarpeen tarkasteluvälinä voidaan pitää viittä vuotta ja puhdistustarpeena 7...10 vuotta. Rakennuksen ilmanvaihtojärjestelmien puhdistuksista ei ollut saatavilla tietoa, mutta perustuen aistinvaraiseen tarkasteluun vähimmäisvaatimuksena on suositeltavaa puhdistaa kokonaisvaltaisesti kaikki ilmanvaihtojärjestelmät, mikäli tilojen käyttö jatkuu normaalina. Samalla mitataan ja säädetään ilmavirrat vastaamaan suunnitteluarvoja. Mikäli tiloille ei ole ilmanvaihdon suunnitelmia, suositellaan sellaiset laadittaviksi.

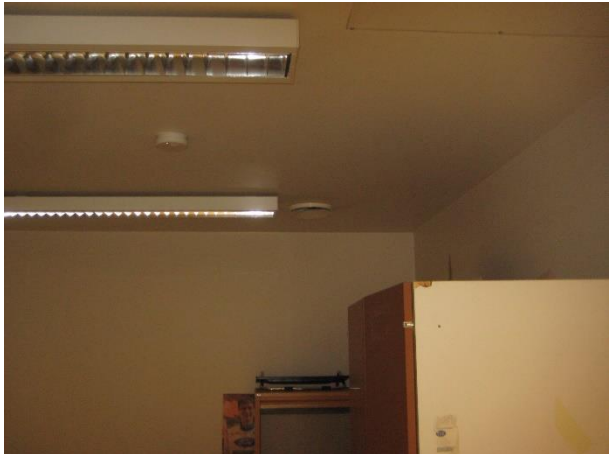
Tilojen ilmanvaihto on toteutettu sijoittamalla tulo- ja poistoilman päätelaitteet pääsääntöisesti kaikkiin tiloihin. Päätelaitteet ovat erimallisia seinä- ja kattohajottajia, sekä säleikköjä. Tiloissa on sekoittuva ja osin myös syrjäyttävä ilmanjakotapa, jonka voidaan katsoa toimivaksi rakennuksen eri tilojen kannalta.

Kuva 48. Tuloilman päätelaite rakennuksen tiloissa.

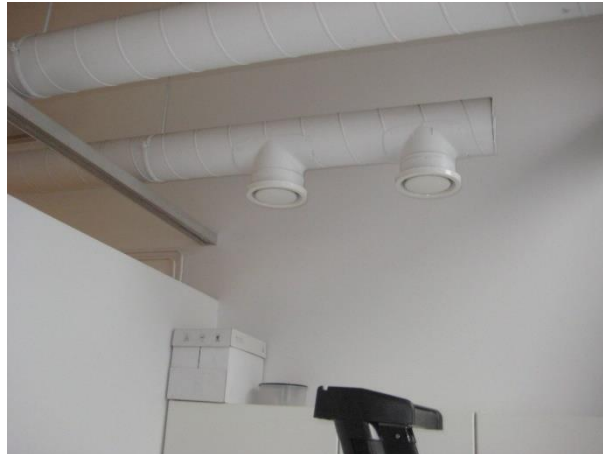
Kuva 49. Poistoilman päätelaitteita rakennuksen tiloissa.
