SANTERI JÄRVENPÄÄ

VANHAN PESULARAKENNUKSEN KUNTOARVIO JA KORJAUSSUUN- NITELMA

Kohde: Porin kaupunginsairaalan entisen
kunnalliskodin sauna- ja pesularakennus

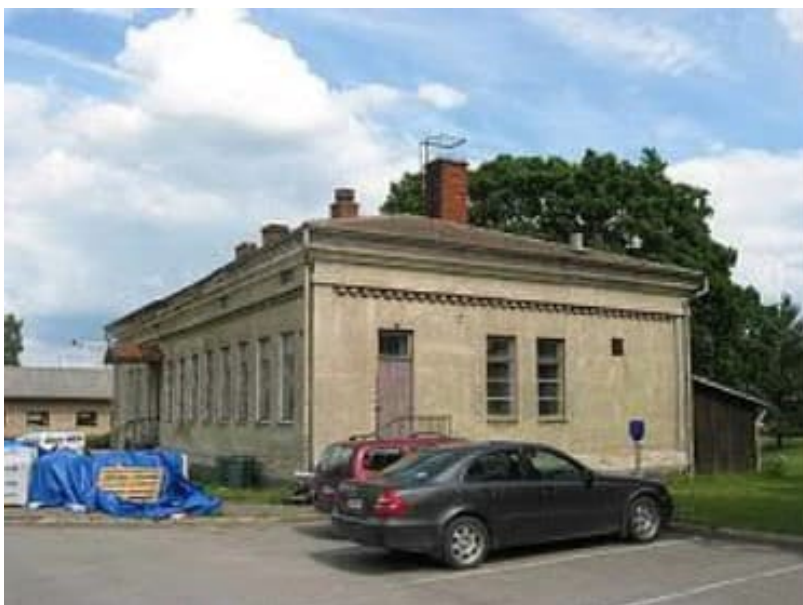
Rakennuksen eteläpäässä on 2 kappaletta puukarmillisia, neliruutuisia ikkunoita. Näiden lisäksi eteläpäässä sijaitsee myös puinen käyntiovi ja tämän yläpuolella on yksi-ruutuinen ikkuna. (Kuva 14.)

Kuva 14. Eteläisen pään ikkunat ja käyntiovi. (Kuva Satakunnan Museon inventointiraportista).

Kokonaisuudessaan rakennuksen ovet ja ikkunat ovat pintapuolisesti katsottuna suurimmilta osin käyttökelvottomassa kunnossa eikä niitä ole järkevä lähteä kunnostamaan. Ikkunoiden ja ovien puurakenteet ovat kärsineet mittavia kosteusvaurioita.
