# **Lintutornien ja luontolavojen tilannekartoitus**

## **Porin kaupungille:**

Raportti korjaustarpeista ja saavutettavuuden parantamisesta

Ammattikorkeakoulututkinnon opinnäytetyö

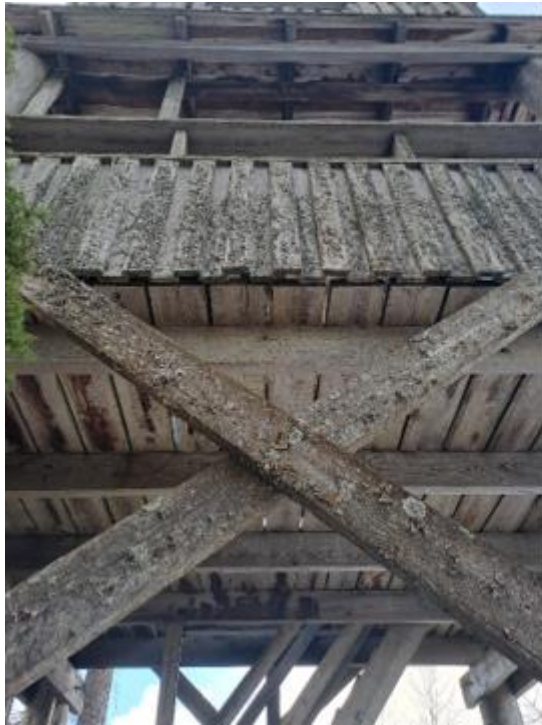
Kuva 13. Jäkälä peittää rakenteita.

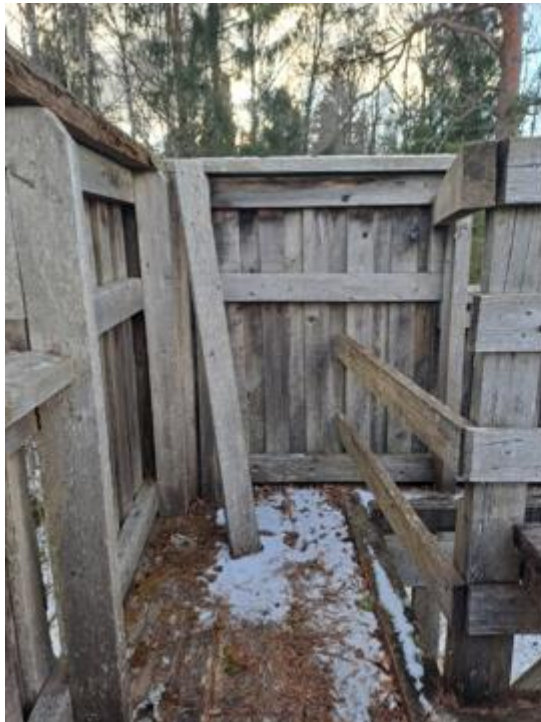
Kuva 19. Ylätasanteen irronnut kaide.

Lintutornissa on vähäisiä lahovaurioita ylätasanteen sivutolpissa, kaiteen kansilaudassa sekä portaiden kaiteen yläpäässä. Yksi portaita ylätasanteesta rajaavista kaiteista on irronnut ja vieraskirjan kotelo on tuhoutunut. Nämä rikkiäiset rakenteet tulisi korjata vaihtamalla ne uusiin. Lintutornille materiaalin voi kuljettaa polkua pitkin. Esteettömän reitin jatkuminen luontolavalta lintutornille ei ole tarpeellista. Korjaustoimenpiteiden ajankohta täytyy myös lintutornille ajoittaa niin, että se ei häiritse lintujen pesimärauhaa. Sekä luontolavalla että lintutornilla tulisi olla hätänumerolla 112 ja paikannustiedoilla varustettu opastetaulu hätätilanteita varten (Kuva 21). Opaste tulee sijoittaa näkyvälle paikalle.

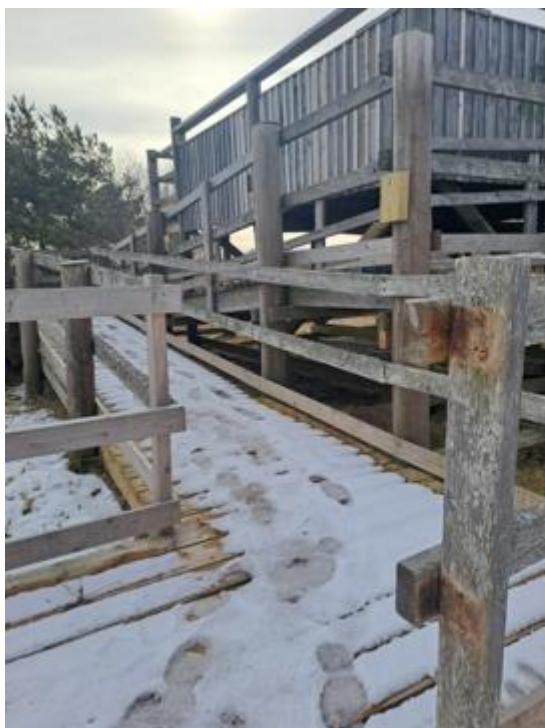
Kuva 24. Lavalle johtava pitkä ramppi.

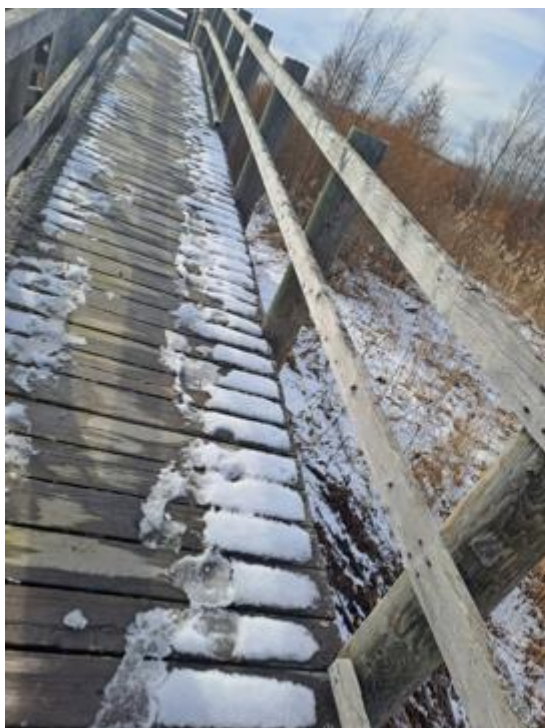
Luontolavalta aukeaa esteetön näkymä merenlahdelle. Kulkurampille johtava luiska on nousukohdassa huonokuntoinen ja notkollaan (Kuva 65). Kulkurampin yhdestä kohdasta puuttuu alakaide (Kuva 66). Ylätasanteella ei ole penkkiä ja sinne onkin rakennettu omatoimisesti penkki työntämällä lankku kaiteiden väliin (Kuva 67).

Kuva 66. Rampin puuttuva alakaide.

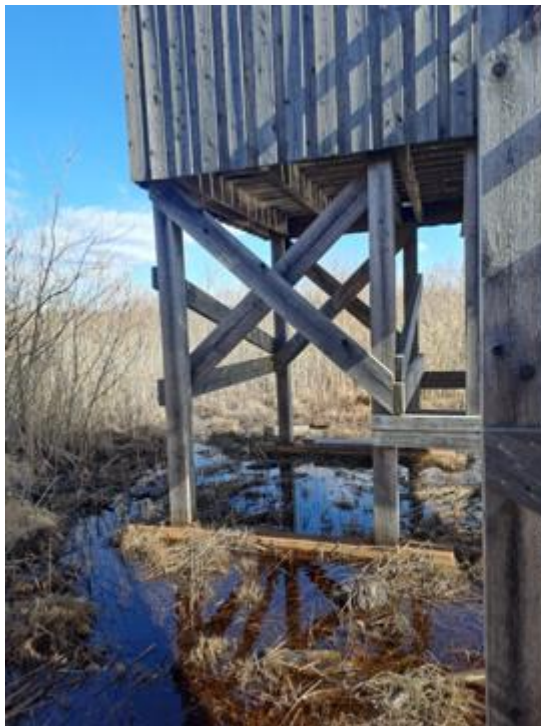
Kuva 105. Vesi nousee tornin alla.
